# RESTAURANDO EL USHNU: UNA ESTRUCTURA CEREMONIAL EN LA ZONA MONUMENTAL DE AYPATE

**Lorenzo Huisa Palomino**  
Proyecto Integral Aypate  
Qhapaq Ñan – Sede Nacional

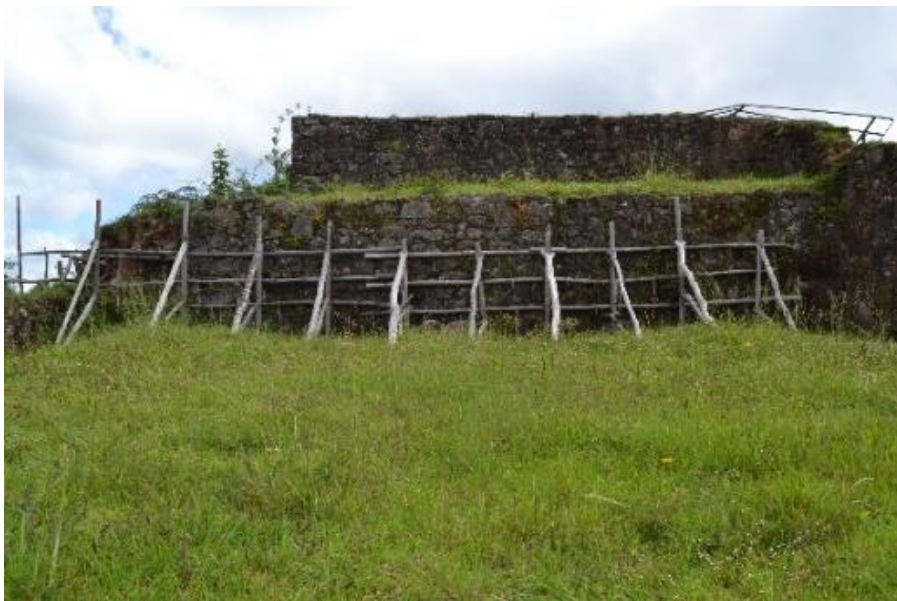
Los cuatro muros presentaban en común afectaciones como pandeo generalizado, inclinación, fisuras, ausencia de mortero, piedras sobresalidas y rajaduras. Los muros 7a, 10 y 10a que fueron restaurados erróneamente con una sola hilada, así como la plataforma que los sostenía, se encontraban hundidos y con agrietamientos causados por la humedad. La intersección de los muros 7a, 9 y 10a sufrió la presión del relleno cargado de humedad y un sustancial colapso, hecho que propició la intervención de emergencia, en tanto que se trataba de muros estructurales que soportaban carga.

Fig. 02. Muro 7a antes de su intervención.

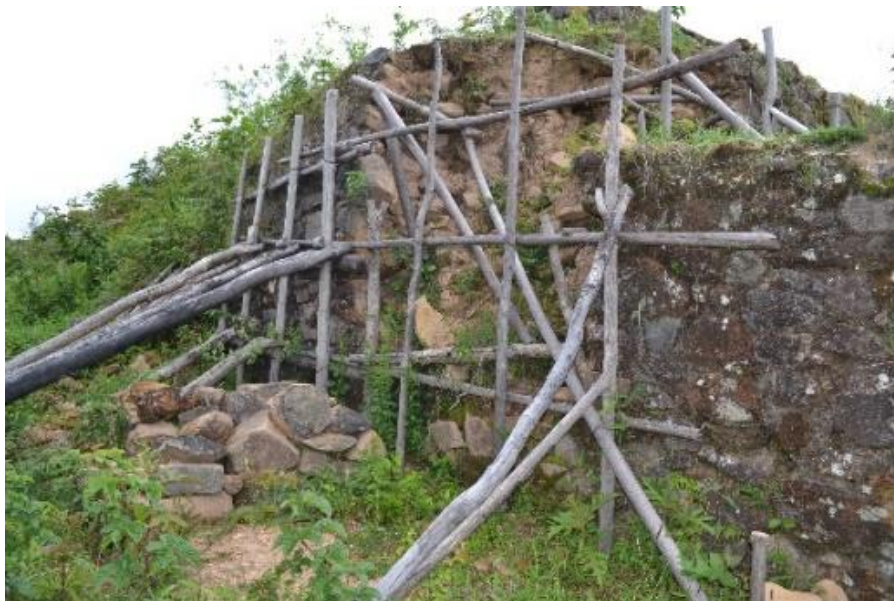
Fig.03. Muros 10a y 9, después del colapso.

- Al momento del desmontaje del muro 9 de doble hilada, se observó que las dos hileras del muro se encontraban sin ningún amarre interno ni mortero adecuado que asegurase la estabilidad del muro. Esto habría facilitado el aumento del pandeo en esta sección del muro; por estas razones se procedió a desmontarlo a lo largo de 5.00 m lineales.

- Solo en el caso del muro 9, se procedió con el desmontaje sistemático del lado oeste (parte externa) hasta alcanzar las piedras inestables, para luego estabilizar y devolver su alineación según la proyección original, y proseguir el montaje respectivo del muro. Por su parte, el paramento del lado este se controló con un sistema de apuntalamiento, para evitar el colapso mientras se realizaban los trabajos de restauración de este muro. Fue restaurado en su totalidad en doble hilera por secciones, amarrando las dos hiladas simultáneamente con piedras alargadas, colocadas internamente a lo ancho del muro entre ambas hiladas.

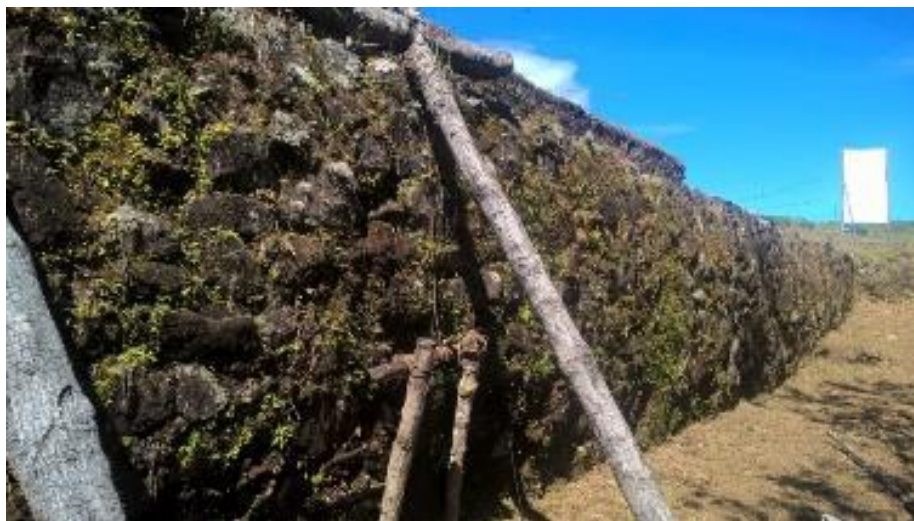
Fig.04. Vista general del muro 10 antes de su intervención.

- Para los trabajos de restauración en el muro 10, se procedió en primer lugar a intervenir la parte interna, puesto que presentaba problemas de desfase, inclinación y pandeo; desmontándose sólo las secciones con alto grado de pandeo y desfase. En la restauración, se agregó internamente piedras alargadas a lo ancho de los muros, con la finalidad de amarrar adecuadamente las dos hileras del muro. Luego se procedió con la parte externa del muro; se alineó según la proyección original que indicaba tanto la base como la parte intacta del muro. Esto se realizó con una intervención mínima, mediante presión ejercida con troncos, a modo de puntales de madera, y planchas de triplay, desde la parte exterior del paramento; luego de liberarse este paramento de toda la carga interna, hizo sencilla la devolución del eje. El muro se restauró en doble hilada unida con mortero, previa experimentación en el muro de prueba.

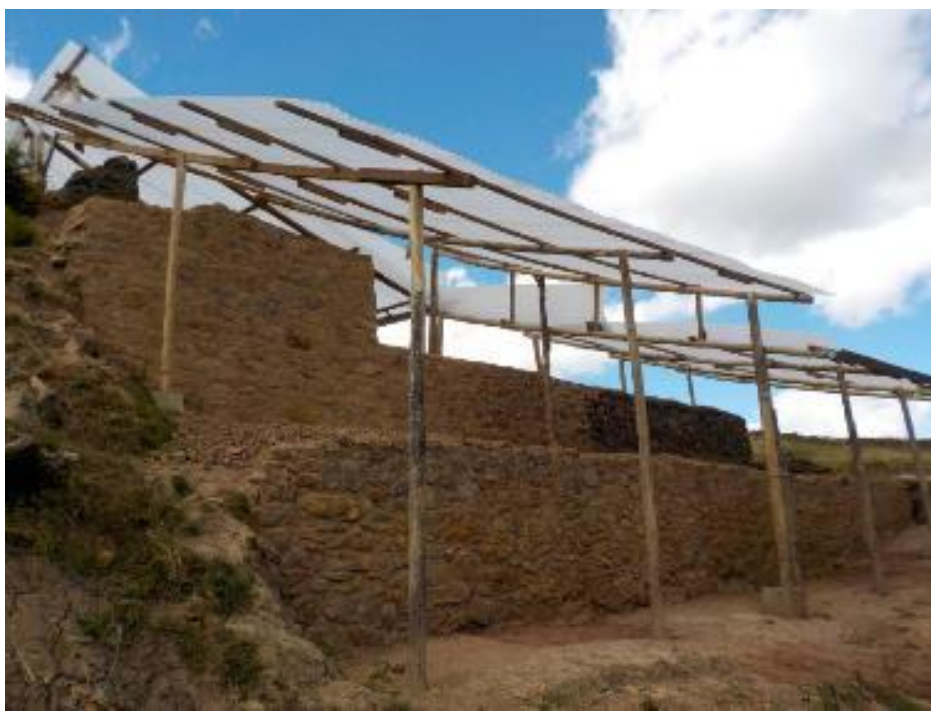
Fig. 05. Vista NW-SE de los muros 9, 10 y 10a restaurados.

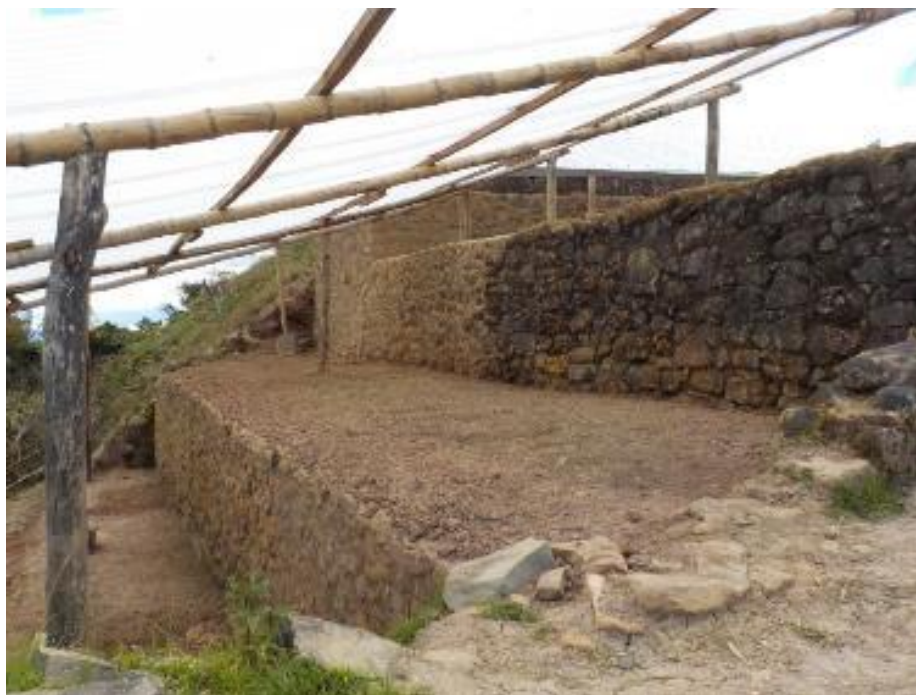
Fig. 06. Vista SW-NE de los muros 9, 10 y 10a restaurados.
