# INTERVENCIÓN DE CONSERVACIÓN DE EMERGENCIA EN EL COMPLEJO ARQUEOLÓGICO AYPATE

Lic. Lorenzo Huisa Palomino  
Responsable del Componente Conservación  
Proyecto Integral Aypate

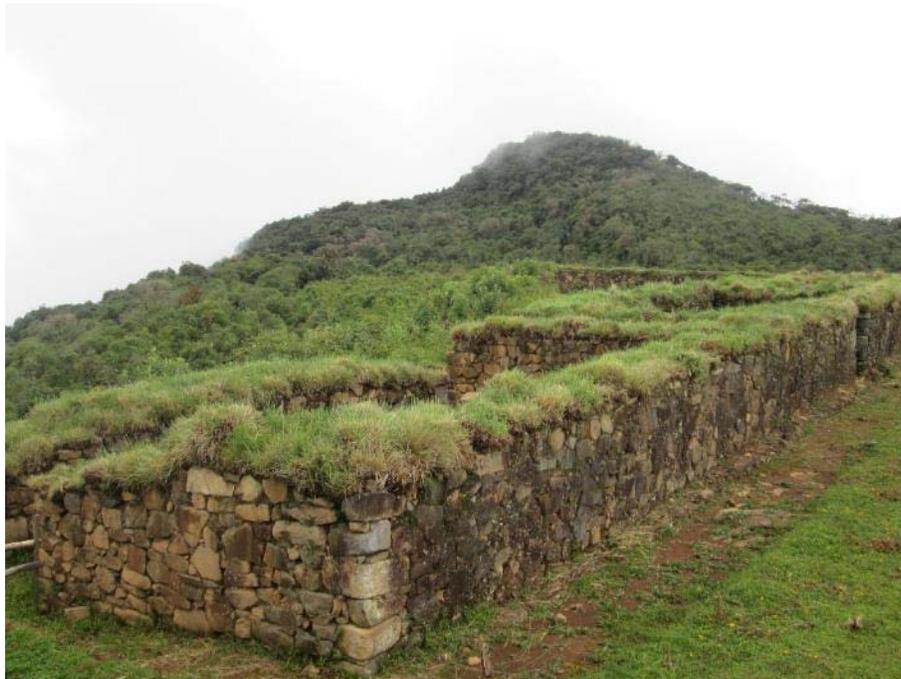
Los trabajos de reforzamiento de cabeceras de muros, principalmente se concentraron en el Sector 13 (*acllawasi*), unidades A y B, en los que dichos recubrimientos se encontraban desgastados, erosionados y en algunos casos estaban expuestos a la intemperie sin protección alguna; permitiendo las infiltraciones al interior de los paramentos arquitectónicos, debilitando de este modo la consistencia de los muros; razón por la cual, se ha considerado conveniente protegerlos con material de la zona que se encontraba al alcance inmediato. En este caso, se utilizaron las *champas* de hierba o pasto que provenían del desbroce que se venía realizando en la plaza principal de Aypate y que fueron utilizadas para este trabajo, las champas forman grandes bolas o bloques sobresalientes de vegetación. Una vez concluida la colocación de bloques sobre las cabeceras de muros, éstos fueron emparejados mediante el podado de los excedentes, los que fueron cortados mecánicamente utilizándose las tijeras de podar. Se obtuvo como resultado la protección de los muros, sin alterar el contexto arquitectónico (Fig. 01).

Fig. 01. Cabecera de muro protegida. Sector 13, Unidad B.

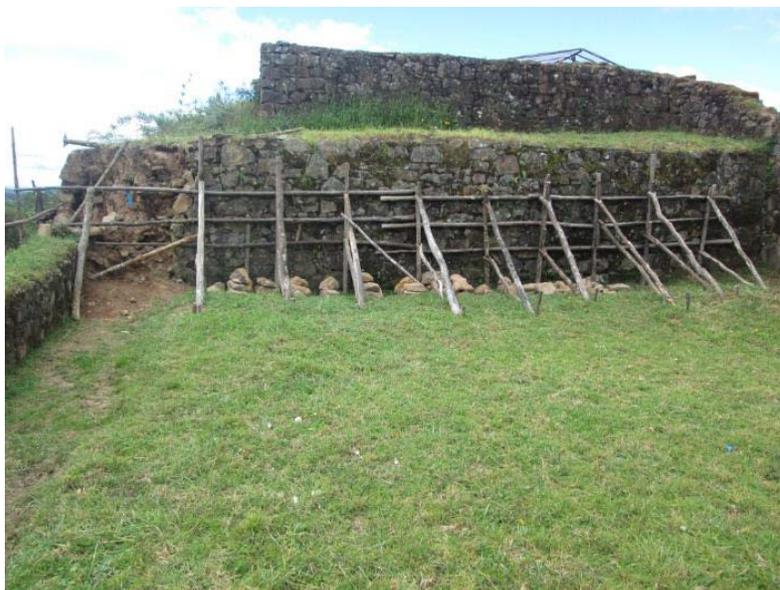
a.- **Intervención de conservación de emergencia en el Ushnu.** Se realizó en las plataformas o terrazas de la parte frontal derecha del *ushnu* debido a que, luego de un movimiento sísmico y las intensas precipitaciones pluviales de la temporada, la vulnerabilidad de éstas aumentó de baja a alta, llegando a colapsar el ángulo suroeste de la misma; mientras que en los muros contiguos aumentó considerablemente el pandeo. Por ello, se decidió realizar los trabajos de conservación preventiva o intervención de conservación de emergencia. La intervención consistió en la elaboración de estructuras en base al material de la zona, específicamente maderas para el reforzamiento de las estructuras, colocándose puntales sostenidos con estacas de madera (Fig. 2). Esto permitió que no aumente el grado de vulnerabilidad, se evitó su inminente colapso, hasta su respectiva anastilosis, desmontaje y restauración, que se realizará cuando se ejecute la puesta en valor integral del *ushnu*.

Fig. 02: Apuntamiento concluido en la parte frontal del *ushnu*.

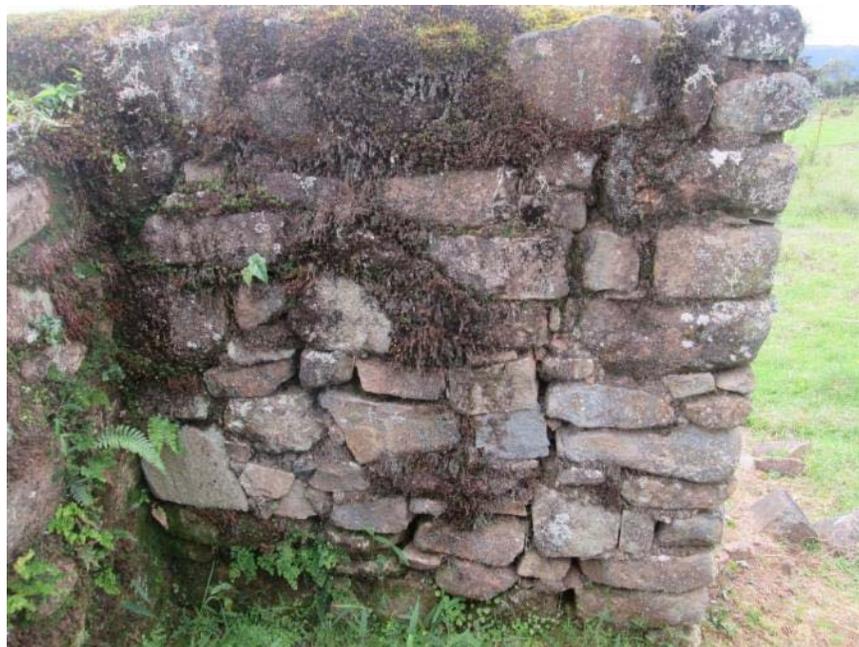
b.- **Intervención de conservación de emergencia preventiva en el sector Kallanka.** En los elementos arquitectónicos que conforman el muro del ángulo noreste de la *kallanka*, en el lado oeste, aumentó la vulnerabilidad de colapso, ocasionado por las precipitaciones pluviales de la temporada. Esto puso en peligro la estabilidad de todo el bloque arquitectónico de esta parte (Fig. 03), razón por la cual se intervino -realizando trabajos de conservación preventiva-, consistente en el apuntalamiento o reforzamiento utilizando maderas de diferentes tamaños de la zona (Fig. 04) con la finalidad de consolidar y estabilizar los muros con fisuras.

Fig. 03: Vista general del muro de la *Kallanka* en riesgo de colapso.

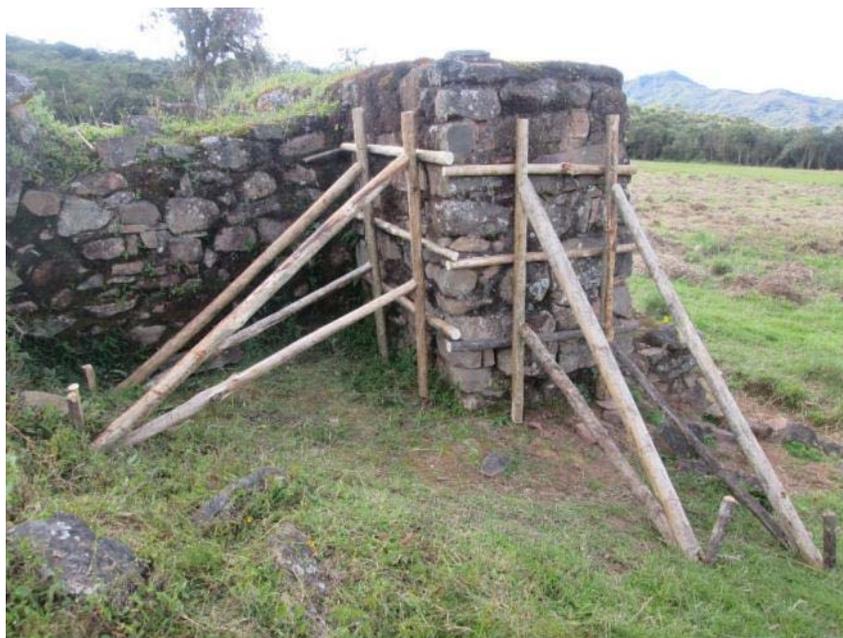
Fig. 04: Vista general del muro estabilizado de la *Kallanka*.

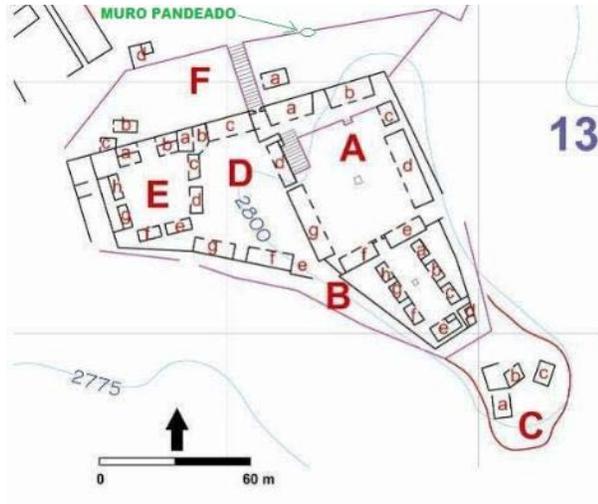
**c.- Intervención de conservación de emergencia preventiva en el sector Akllawasi.** Parte de las estructuras del muro de contención que sostiene a la terraza superior del frontis principal (lado Este de la Unidad F), que conduce hacia la plaza principal (Fig. 05) se encuentra en inminente peligro de colapso por su acelerado grado de vulnerabilidad y a que el pandeo del muro se ha incrementado. Por ello, se intervino realizándose trabajos de conservación preventiva, consistente en el apuntalamiento o reforzamiento del muro, utilizando maderas de diferentes tamaños de la zona (Fig. 06).

Fig. 05. Ubicación del pandeo en el frontis del sector 13

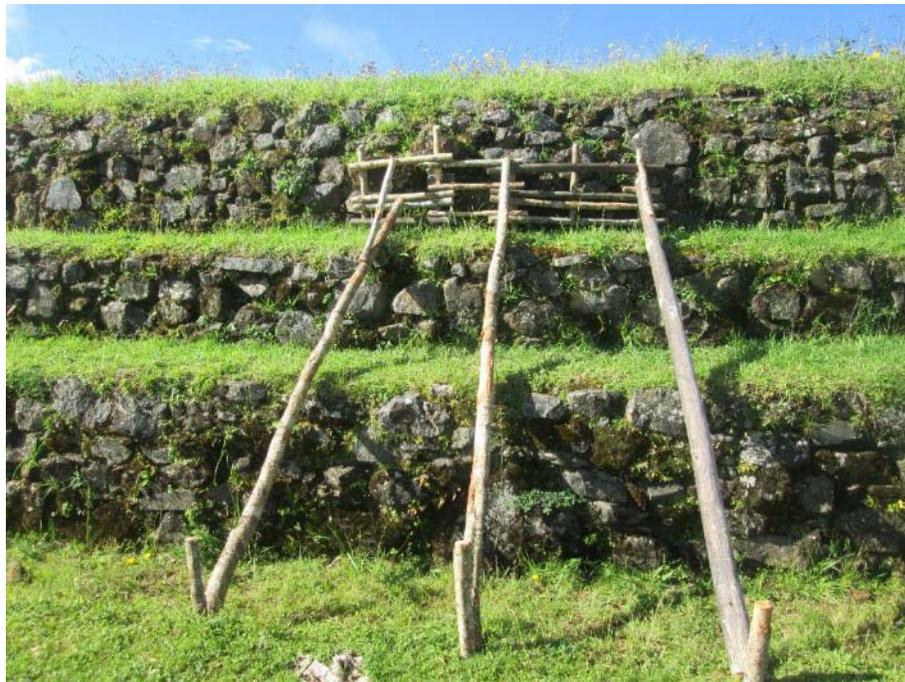
Fig. 06: Vista general del muro estabilizado del frontis del sector 13.

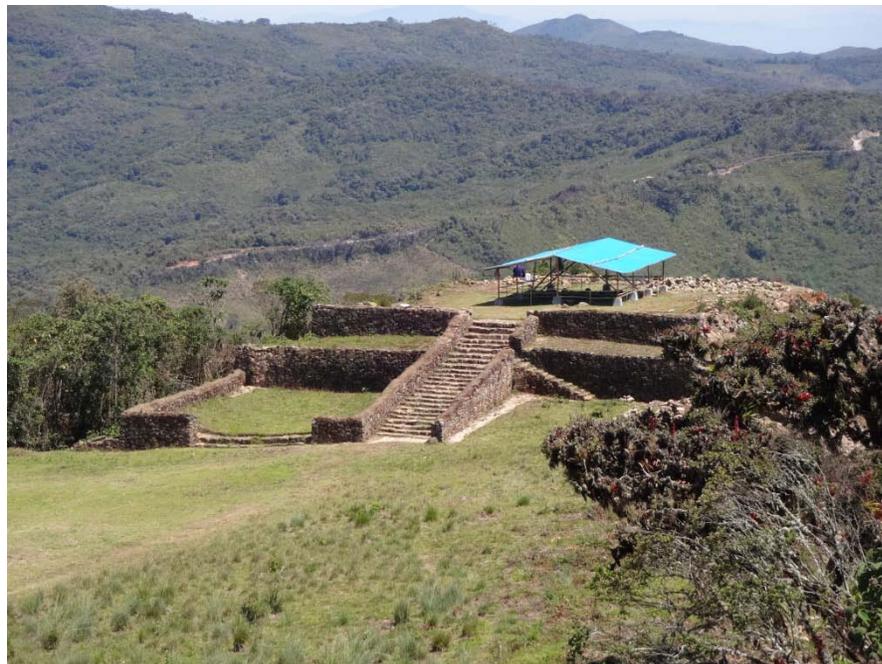
**a.- Cobertizo en el *Ushnu*.** En este sector, específicamente en la parte superior del *ushnu*, se encuentran a cielo abierto el pozo de ofrendas y el piso enlajado (cubierto por bloques de pasto), como resultado de las excavaciones realizadas por el componente investigación del Proyecto. Esta parte requería un cobertizo para su protección (Fig. 07).

Fig. 07: Techumbre a dos aguas para proteger la excavación.

Para ello, se construyó una estructura elaborada con madera de la zona, con techo a dos aguas, al que se le colocó una cubierta de plástico en un área total de 132 m<sup>2</sup>. El armado de la estructura se realizó con el sistema tijeral para el techado, el cual permite que no haya soportes perpendiculares en la parte central de la excavación. El mismo sistema se utilizó para cubrir y proteger la Fuente Inca (Fig. 08) y en el Sector 34 (Fig. 09).

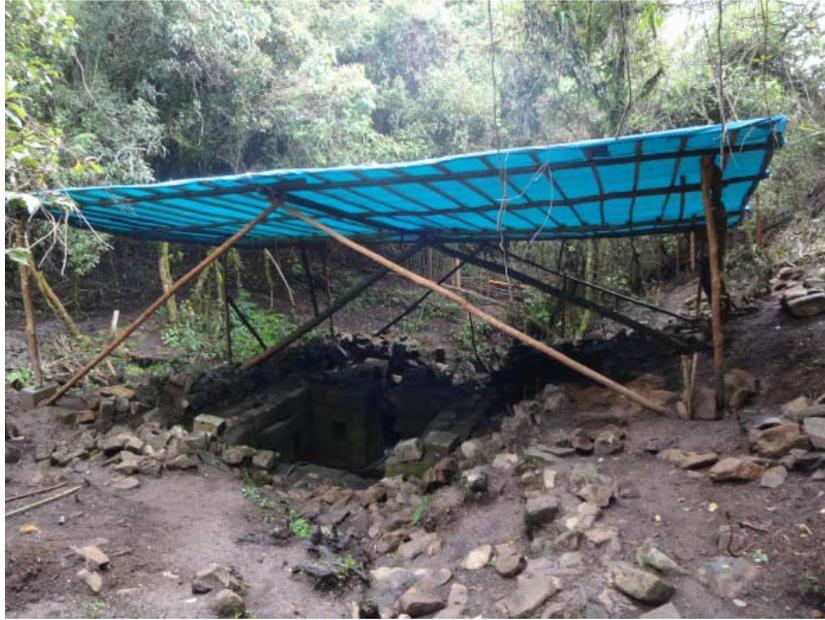
Fig. 08: Fuente / baño del Inca con techumbre.

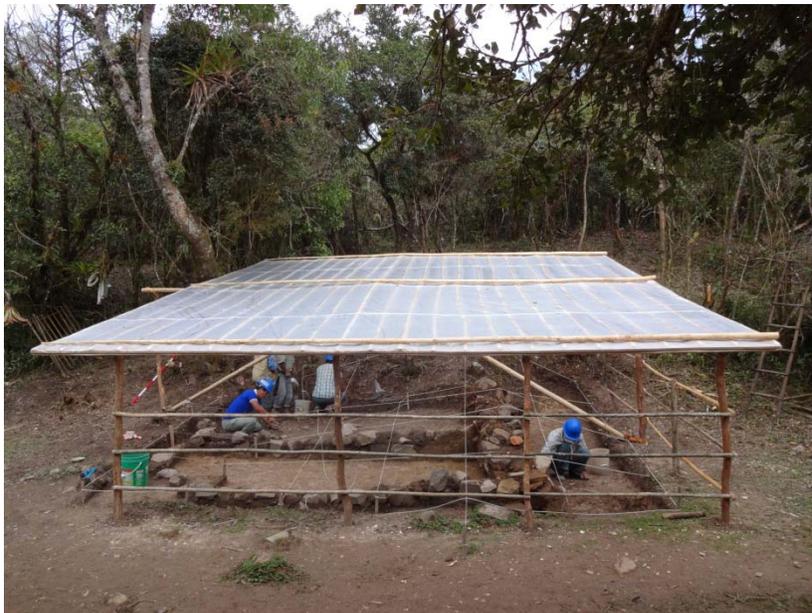
Fig. 09: Techumbre concluida. Sector 34.

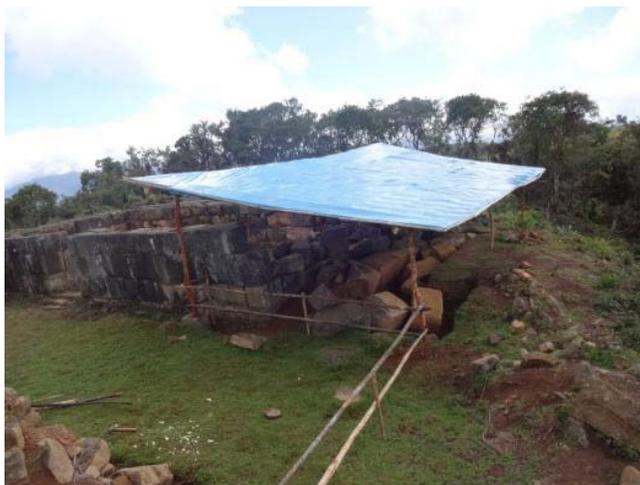
Fig.10: Techumbre que protege la zona excavada del “Templo de Wiracocha” en la Unidad B del *akllawasi*.

En el lado sur del “Templo de Wiracocha”, la conservación preventiva consistió en la construcción de una estructura elaborada con madera de la zona, con la cual se construyó el techo a una sola agua, al que se le colocó una cubierta de plástico (Fig.10).

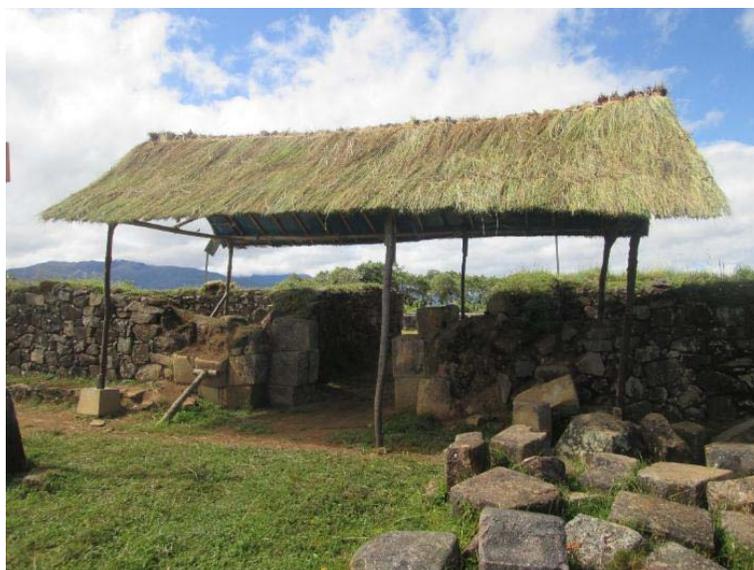
Fig. 11: Techumbre en la segunda portada que conduce desde la Unidad A hacia la Unidad B en el Akllawasi.

En la segunda portada de este sector, también se levantó una estructura elaborada con madera de la zona, con la cual se construyó el techo a dos aguas, al que se le colocó cubierta de plástico, sobre el cual se puso paja del mismo lugar, con la finalidad de armonizar con el paisaje arqueológico (Fig.11). El mismo trabajo se realizó en la protección de la excavación arqueológica efectuada en la plaza central del sitio (Fig.12).

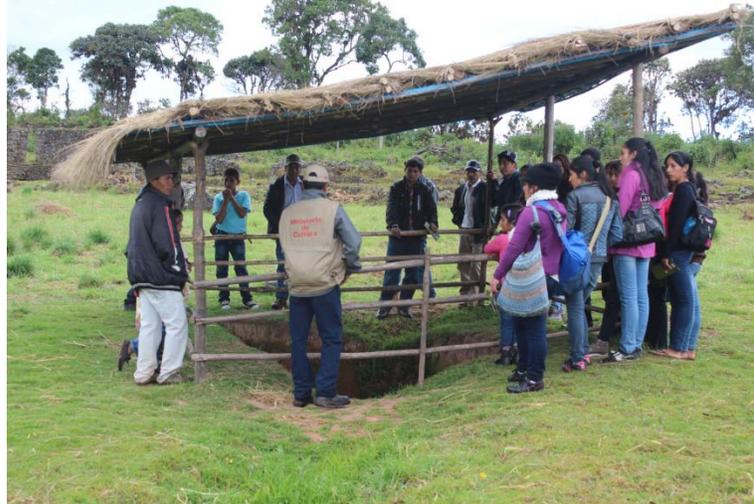
Fig. 12: Techumbre de las excavaciones desarrolladas en la plaza principal de Aypate.
