## Conservación en Huaycán de Cieneguilla: método y procedimiento para muros con problemas de verticalidad

*Proyecto Integral Huaycán de Cieneguilla*

*Proyecto Qhapaq Ñan – Sede Nacional*

20/12/2019

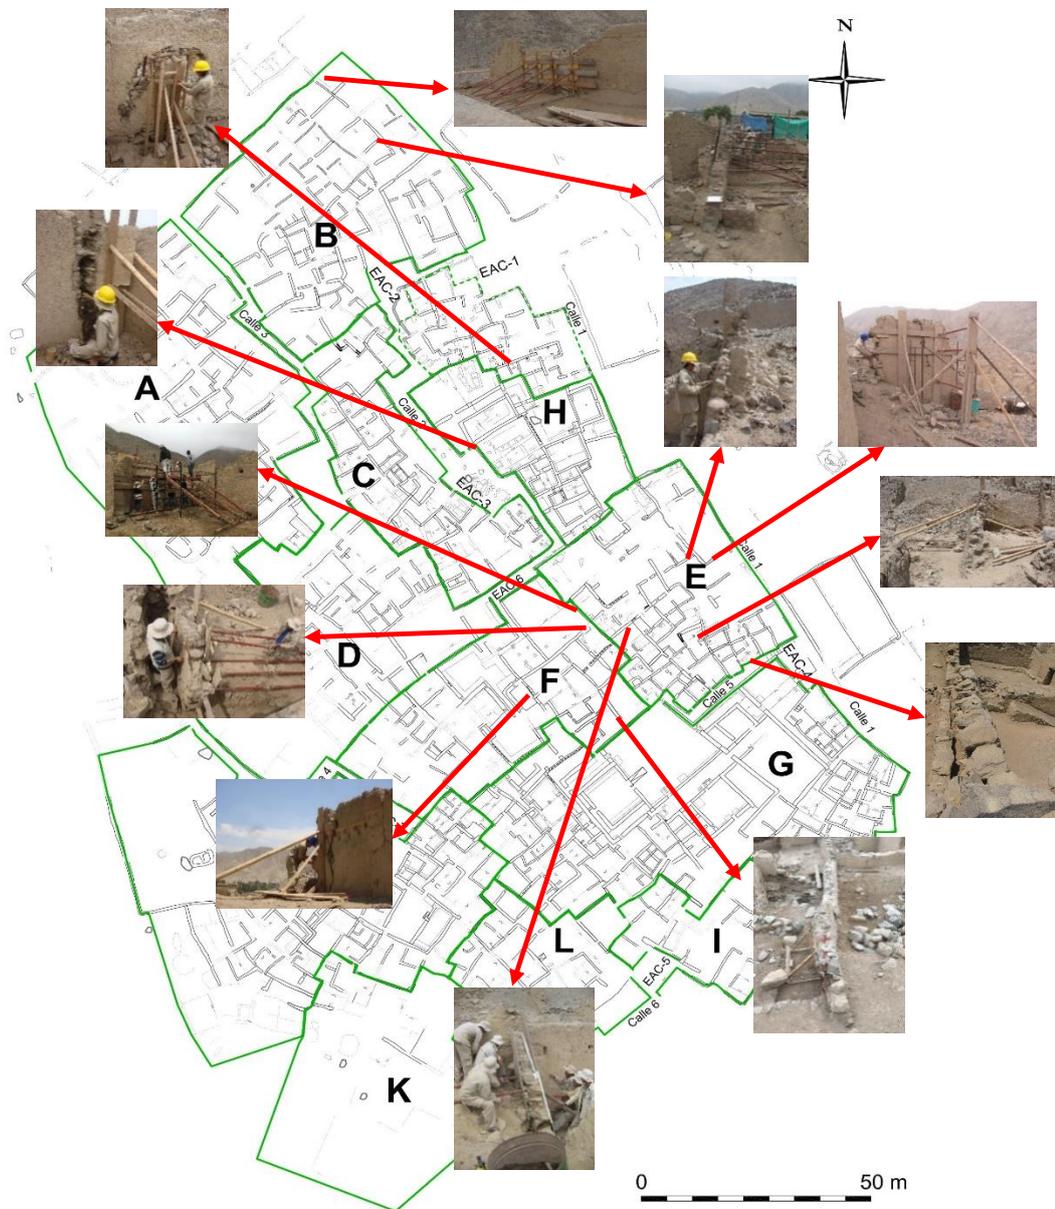
Plano del sector II indicando los muros con problemas de verticalidad.

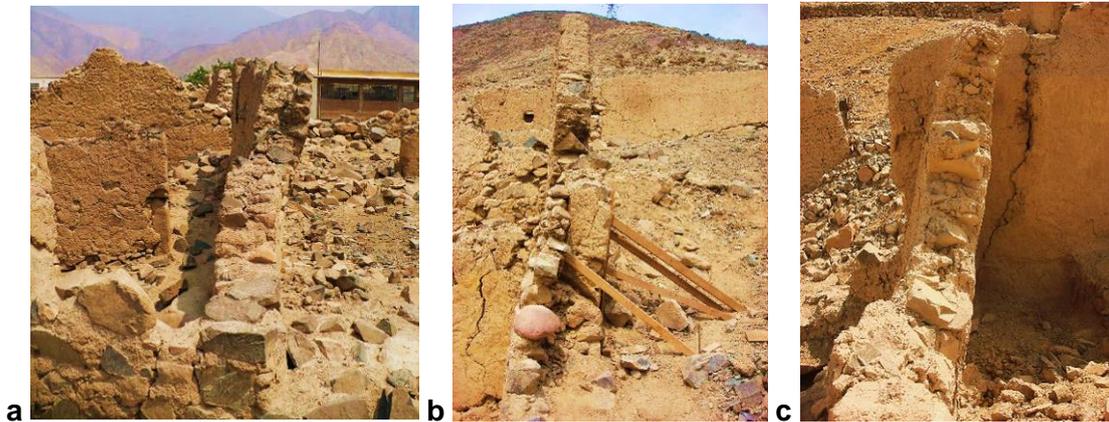
Algunos de los muros que presentan pérdida de verticalidad: a) muro MB-07, b) muro ME-58 y c) muro ME-81.

Estos muros presentan una grave y severa afectación, se tienen fallas estructurales en algunos casos por flexión perpendicular al plano del muro, con agrietamientos horizontales y/o verticales; fracturas verticales adicionales que constituyen el mecanismo de falla frecuente en muros largos sin restricciones transversales (Vicente Meléndez, Erika 2008). Una variante adicional en algunos de los casos es el relleno cultural existente como superficie de uso en los recintos aledaños, la cual genera una sobrecarga directa en los muros, deformándolo lateralmente durante los eventos sísmicos. Así mismo, en estos muros es notorio la pérdida de masa estructural en su

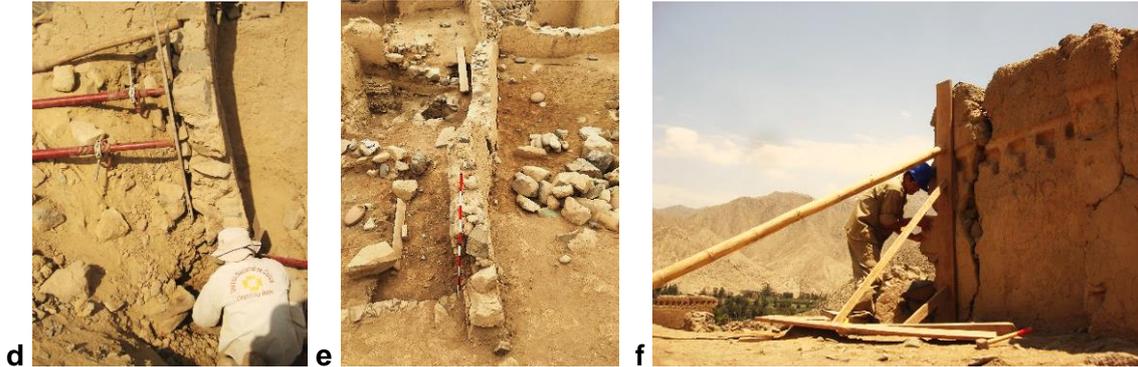
Segmentos de muros con pérdida de verticalidad: d) muro ME-116, e) muro MF-128 y f) muro MF- 139.

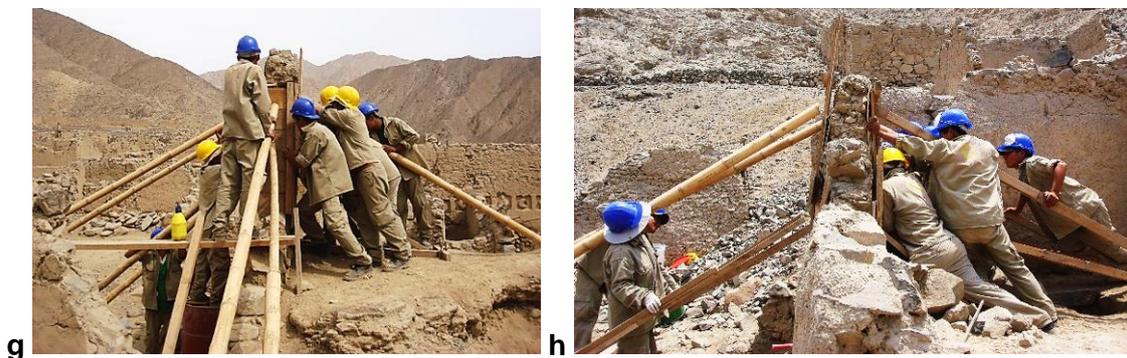
Proceso de empuje de muros con el apoyo del personal del proyecto: g) muro MF-139 y h) muro ME-81.

A inicios, el proyecto sólo contaba con material perecedero, entre maderas y cañas de Guayaquil (*Guadua angustifolia*), las cuales nos servían como puntales para devolver la verticalidad de los muros; adicionalmente en el proceso y tomando las medidas de seguridad del caso, se requirió de la fuerza del personal. Posteriormente se emplearon puntales telescópicos de metal que mejoraron el procedimiento.

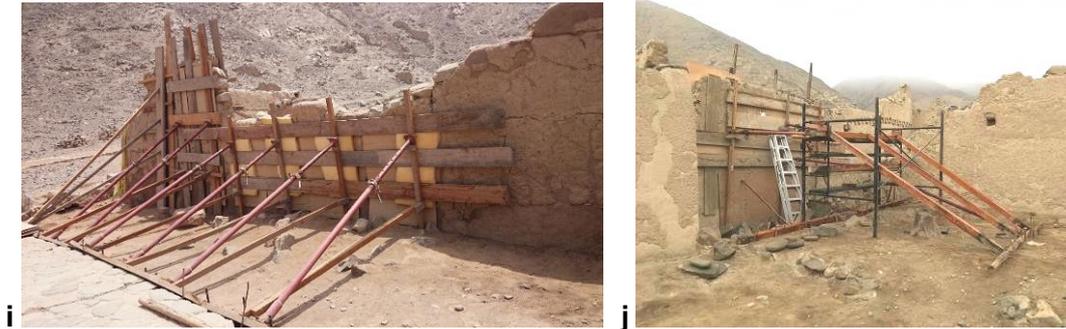
Instalación de puntales telescópicos en muros inclinados: i) muro MB-36 y j) muro ME-115.

El proceso comienza con la colocación de durmientes<sup>2</sup> en la superficie del suelo dispuestas de manera paralela al muro. La fijación de los durmientes se realizará con estacas clavadas que se atortolan entre ellas para evitar su desplazamiento (Pratali Maffei, Sergio 2011), seguidamente se colocan puntales de madera y metálicos apoyados desde los durmientes hacia los muros, pero antes de esa operación los paramentos de los muros son cubiertos con paneles de madera (parrilla y/o planchas de triplay) y entre estos y los muros, un material flexible (poliestireno expandido, cartón grueso, esponja) que abarque toda la superficie de la cara del muro, de tal manera que uniformice las cargas.

La colocación de puntales (metálicos y elementos de madera) se dio según la norma técnica G-50 (Seguridad durante la construcción). Para mover las masas de muros que se encuentran inclinados fue necesaria la manipulación de los puntales telescópicos, mediante una manivela que sirve para el giro, aumentando su extensión longitudinal; de esta forma la técnica ha permitido devolver la verticalidad al segmento de muro dañado, procedimiento que se realizó de forma gradual y simultánea.

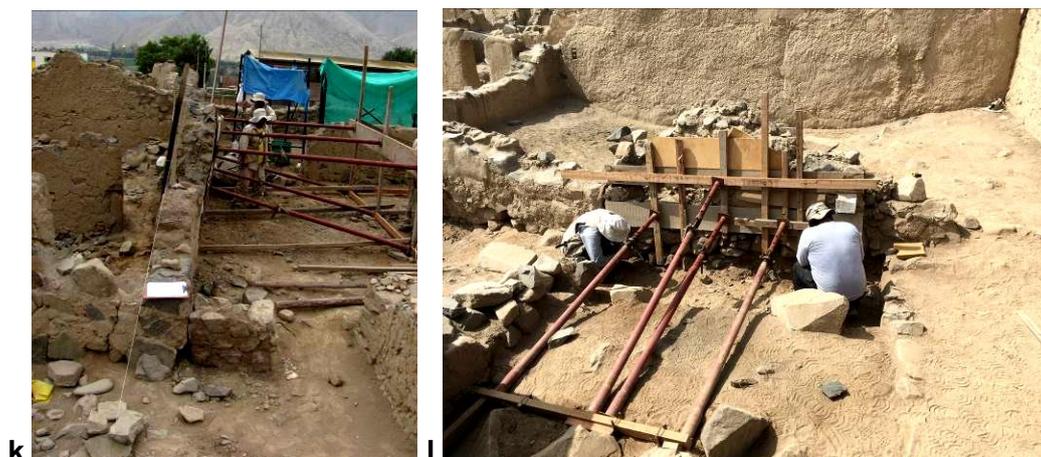
Proceso de empuje con los puntales telescópicos: k) muro MB-07 y l) muro MF-128.

La disposición de puntales preferentemente telescópicos, ha sido colocada de acuerdo a los puntos de apoyo y en las zonas del muro que presentaban mayor volumen de deformación.

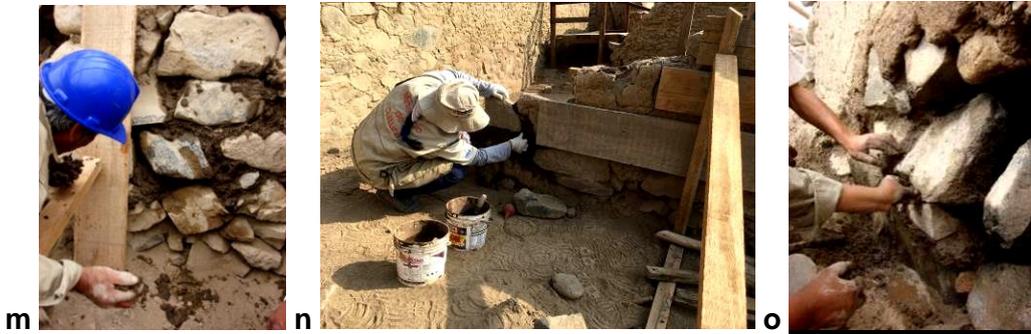
*Proceso de emboquillados en zonas de punto de quiebre de los muros empujados.*

- **Consolidación mediante emboquillado de la zona basal y en los puntos de quiebre o fracturas existentes.** Esta labor consistió en reponer el mortero de barro entre las unidades de mampostería de piedra, afectados por la erosión eólica, teniendo en cuenta los siguientes pasos: primero la limpieza de forma mecánica utilizando bombines y brochas para el retiro del material suelto, posteriormente mediante el humedecimiento de la superficie con agua utilizando un aspersor y finalmente el relleno con mortero de barro (la mezcla es tierra y grava de arena gruesa en proporción 2 a 1 respectivamente) (Minke, Germot 1994; 125).; durante el proceso de secado, se va compactando de forma ligera con la ayuda de una piedra de canto rodado, de esta forma los granos de la tierra se van juntando y eliminando los vacíos internos que pudiera contener la mezcla.

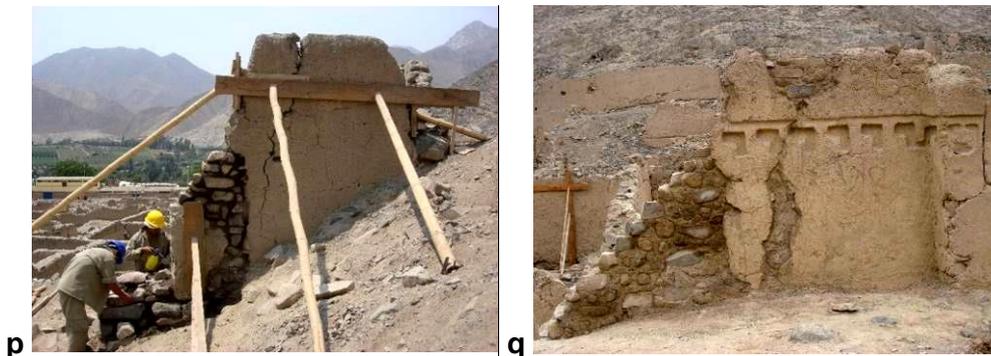
*Reintegración de unidades de mampostería como refuerzo estructural: p) muro ME-58 y q) muro MF-139.*

- **Reintegración de unidades de mampostería.** Esta labor cumple una función estructural considerable, afianzando la estructura del muro. Teniendo en cuenta el refuerzo de muro en la zona fracturada, la reposición de mampostería faltante en la zona basal y parte superior, se realiza evidenciando las características de la intervención claramente diferenciadas por la técnica del asentado, la textura, el color y bruña entre la junta del muro original y la parte añadida.

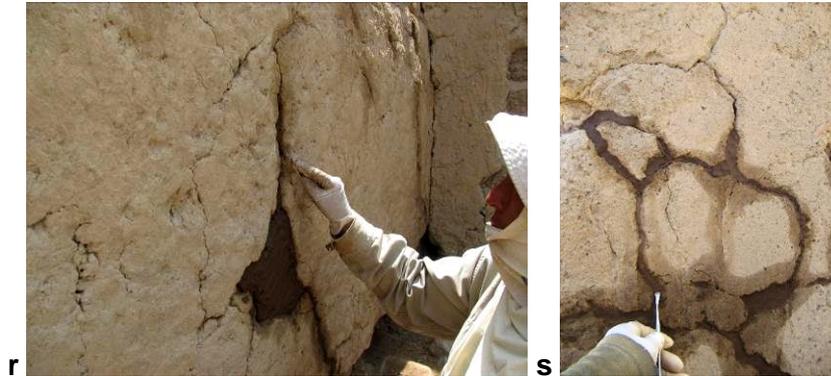
*Resane de grietas en la superficie del muro ME-115.*

- **Resane de grietas y fisuras visibles en la superficie del muro mediante la aplicación de barro.** Esta labor se realizó en grietas y fisuras previamente hidratadas con una solución de agua destilada y alcohol al 96° (en proporción de 1:1). El resane consiste en la aplicación de inyecciones de barro líquido; para grietas mayores a 6mm de espesor se utilizó mortero más granulométrico,

mientras que para las fisuras se utilizó un mortero más fino; en ambos casos se empleó jeringas hipodérmicas descartables.

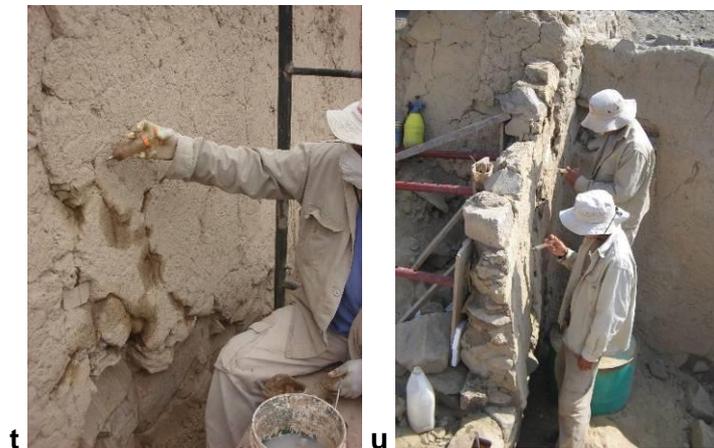
*Inyección de barro líquido al interior de los muros: t) muro MF-124 y muro ME-81.*

- **Consolidación de superficies.** Esta labor consiste en mejorar la adherencia del revoque suelto y en proceso de desprendimiento. Primero se aplica una solución de agua con alcohol al 96° en proporción de 1:1, con la finalidad de romper la tensión superficial, luego se añade el barro líquido el cual es preparado con tierra cernida e hidróxido de cal, fijándolo nuevamente al muro soporte. Para superficies con micro fisuras, exfoliación y craqueladuras se utiliza agua destilada impregnada en una esponja, la cual es presionada de forma ligera hasta mejorar nuevamente la adherencia.
