PATOLOGÍA Y TÉCNICA DE INTERVENCIÓN EN ELEMENTOS ESTRUCTURALES – CONJUNTO G DE LA ZONA ARQUEOLÓGICA HUAYCÁN DE CIENEGUILLA

Edgar Centeno Farfán
Proyecto Integral Huaycán de Cieneguilla
Qhapaq Ñan – Sede Nacional
Ministerio de Cultura

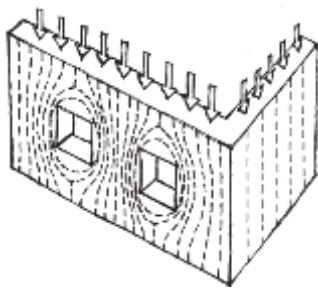
Es una lesión mecánica propia de los elementos portantes, deriva de la fatiga de los materiales. Su presencia indica la superación de la tensión admisible a compresión en la zona fracturada, con efectos que pueden ser muy diversos sobre el nivel de seguridad del edificio, en función de la capacidad de redistribución de tensiones generadas en el propio muro. En mamposterías ordinarias mixtas, no es extraño que uno de los primeros síntomas de la fractura sea por aplastamiento y disgregación del mortero de las juntas horizontales. A esta fase le sigue la progresiva rotura vertical de los mampuestos, inducidos por la tracción rasante horizontal en el contacto mortero-mampuesto, hasta formar un haz de grieta vertical corta, acompañado por el abombamientos de los elementos, el cual ha alcanzado su límite de resistencia en el tiempo. (Ver foto 2, 3, 4, 5 y 6)

Foto 2: Gráfico de la sobrecarga en el muro

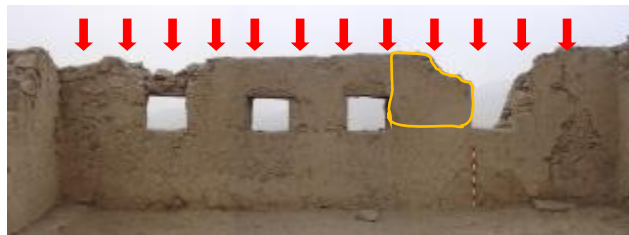
Foto 3: La sobrecarga en el muro ha lesionado una sección del muro

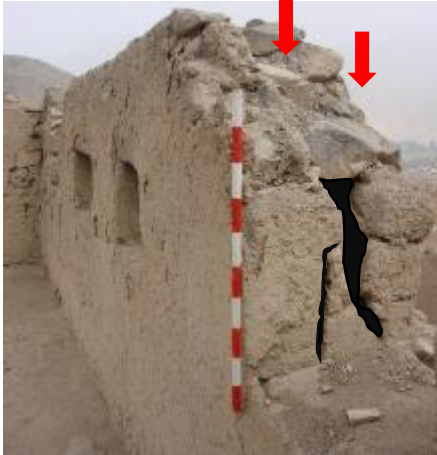
Foto 4: Lesión por aplastamiento

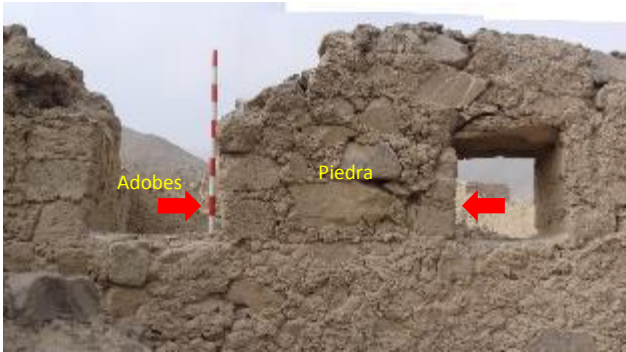
Foto 5: Técnica constructiva mixta; piedra y

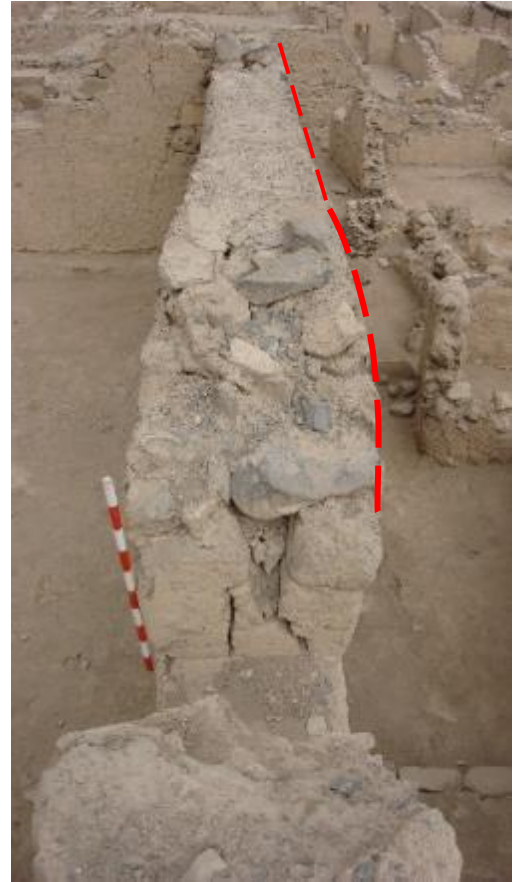
Foto 6: Adobes fracturados y abombamiento de la sección de muro

El objetivo de la intervención sólo pretende restaurar la capacidad portante inicial del elemento dañado. Consiste en la sustracción del elemento fracturado (adobe), por abombamiento (piedra), podemos decir que se realizó una **Anastilosis** en la sección del muro, para el caso de los adobes fueron reemplazados por otros, con el mismo material y características mejorando sus capacidades mecánicas resistentes a la tracción.

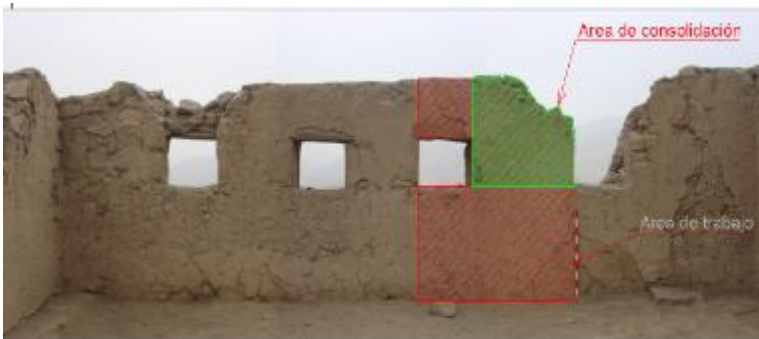
Foto 7: Área de intervención estructural y área de apuntalamiento

Consintió en apuntalar el dintel del vano comprometido y el paramento con sus revoques originales para la cual se utilizaron puntales verticales y diagonales de madera rolliza (eucalipto) y puntales telescópicos metálicos, tabloncillos de madera para los apoyos horizontales. Para los arriostres en la parte superior se utilizó placas de triplay de 20 mm. Todos estos elementos estructurales se arriostaron de manera conjunta con tensores de alambre galvanizado y tornillos de fijación evitando vibraciones y golpes directamente en el muro.

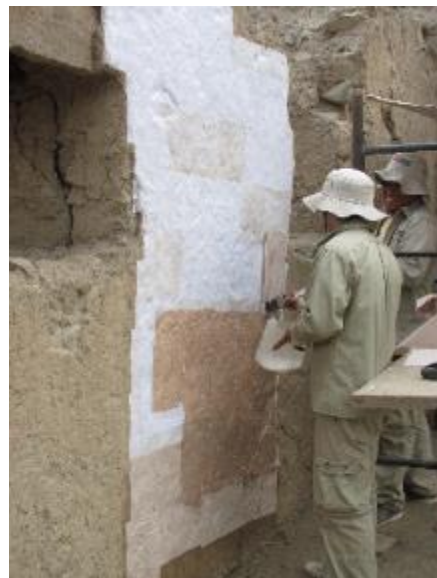
Foto 9: Protección de superficie aplicando capas de papel

Una vez consolidada la superficie se procedió a protegerla mediante 5 capas de papel toalla y se aplicó acetato de polivinilo al 5%; luego de la capa 3 se colocaron 5 varillas de aluminio de 0.50m de longitud distanciadas 0.20m entre ellas, reforzando el revestimiento en el punto de quiebre. Finalmente las dos últimas capas son de papel toalla de tipo industrial.

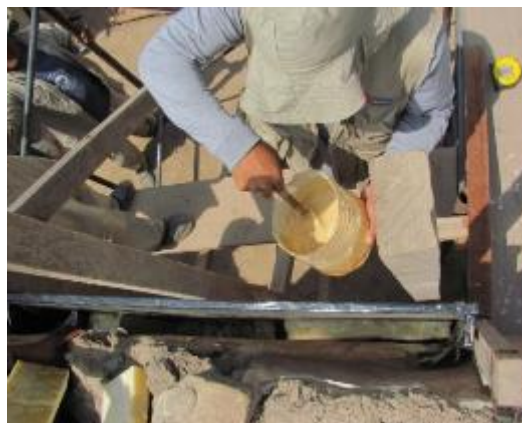
Foto 10: Preparando el poliuretano expansivo

Se preparó una caja de madera como soporte rígido y ligero de 1.22m de ancho, 2.44m de alto y 0.05m de espesor con la finalidad de contener el poliuretano expansivo, este material es un elemento neutro que se elimina fácilmente, además de no crear microclimas al interior. El poliuretano expansivo se vertió entre la superficie del muro y la estructura de madera formando un elemento rígido de amortiguamiento para el revestimiento.

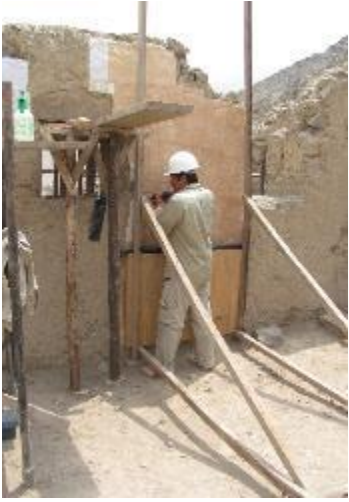
Foto 11: Fijando los arriostres

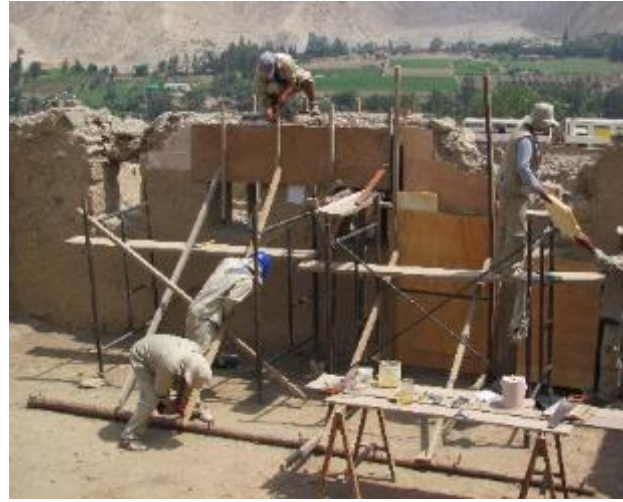
Foto 12: Apuntalamiento estructural muro MG-178

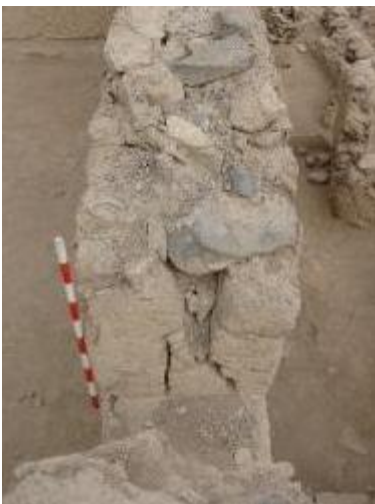
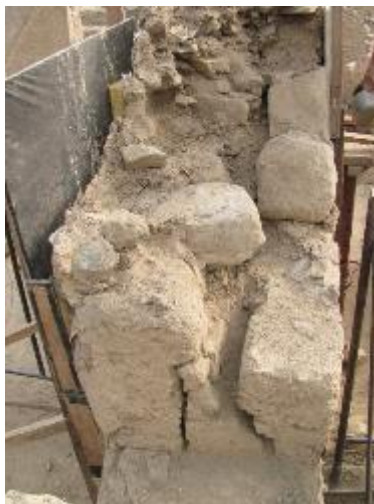
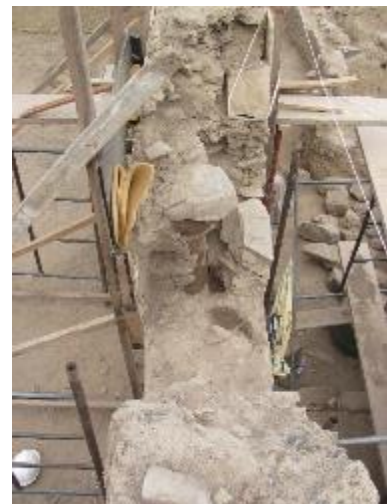
Foto 14, 15 y 16: Proceso del desmontaje de las unidades de mampostería (piedra y adobe)

Se realizó el desmontaje de la mampostería de piedra, así como los adobes fracturados sin sacrificar el revestimiento original, se consideró todos los cuidados sin forzar el desmontaje de cada elemento, al final el dintel quedó completamente suspendido, el revestimiento y algunas unidades de piedra se mantuvieron en su sitio, minimizando las dificultades durante la consolidación estructural.

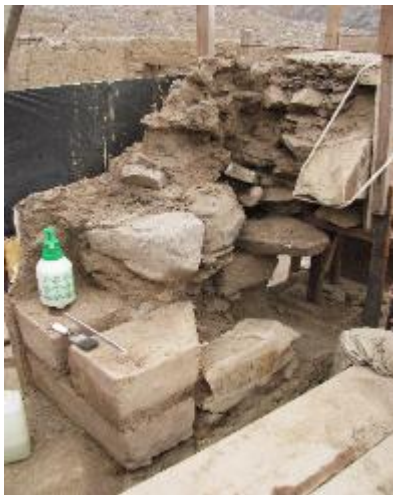
Foto 21: Reposición de adobes

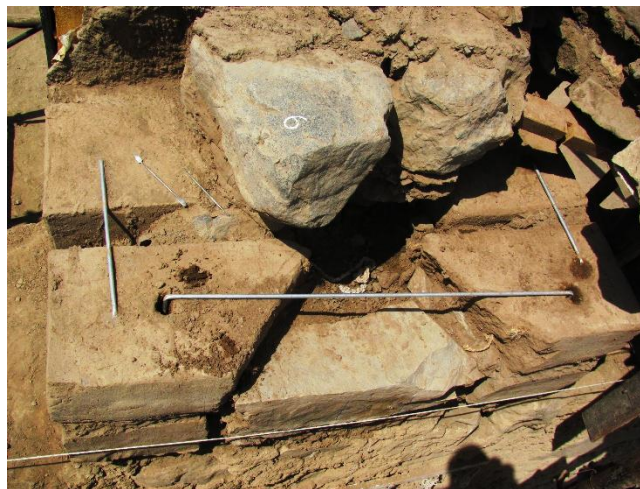
Foto 22: Colocación grapas de refuerzo

Se colocaron elementos específicos de anclaje denominados **grapas** a fin de evitar una nueva separación de los elementos, las grapas son de aluminio de 6mm de espesor dispuestas en forma de U uniando los elementos entre sí, así mismo entre los adobes se ha entrelazado soguillas de cabuya en forma de cruz.

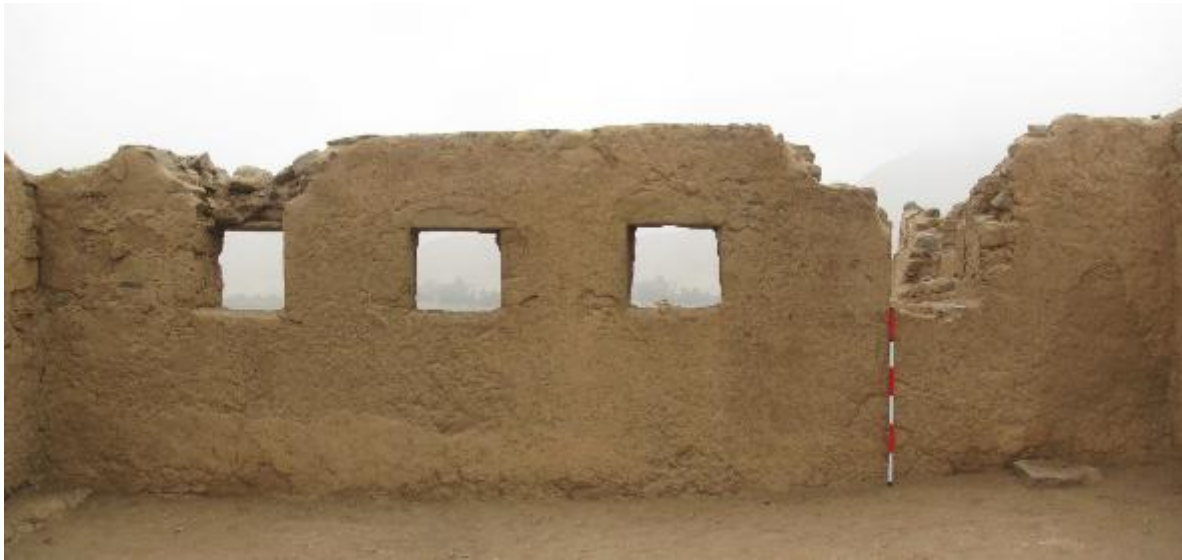
Foto 23: Vista frontal después de la consolidación

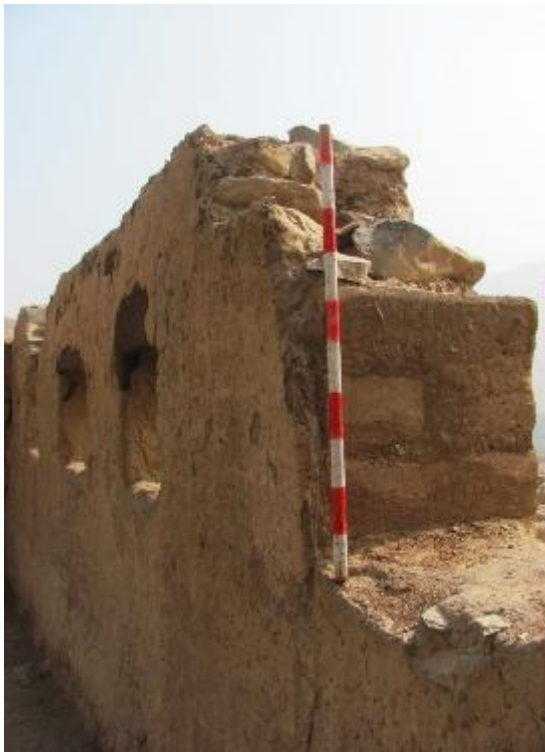
Foto 25: Detalle de la sección de muro consolidado

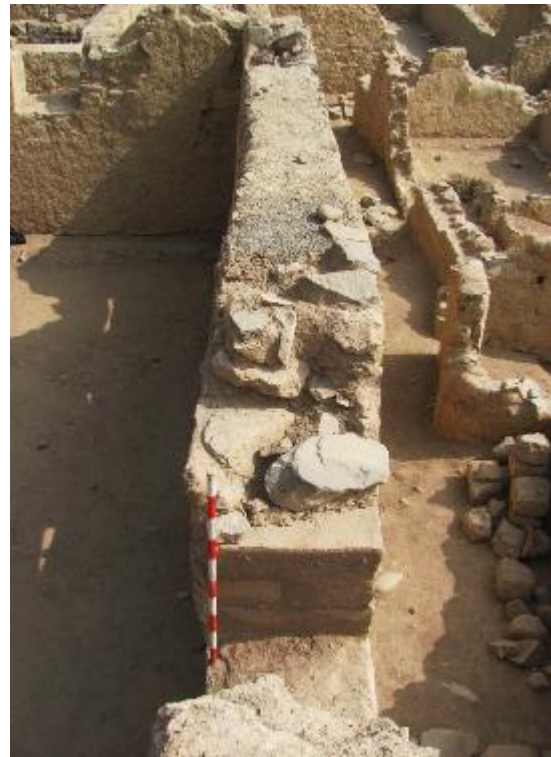
Foto 24: Vista lateral superior después de la conservación
