Acciones de emergencia en la Zona Monumental del Sitio Arqueológico Vilcashuamán

A. Acción de emergencia-Sector Ushnu¹

B. Acción de emergencia-Sector Templo del Sol y de la Luna²

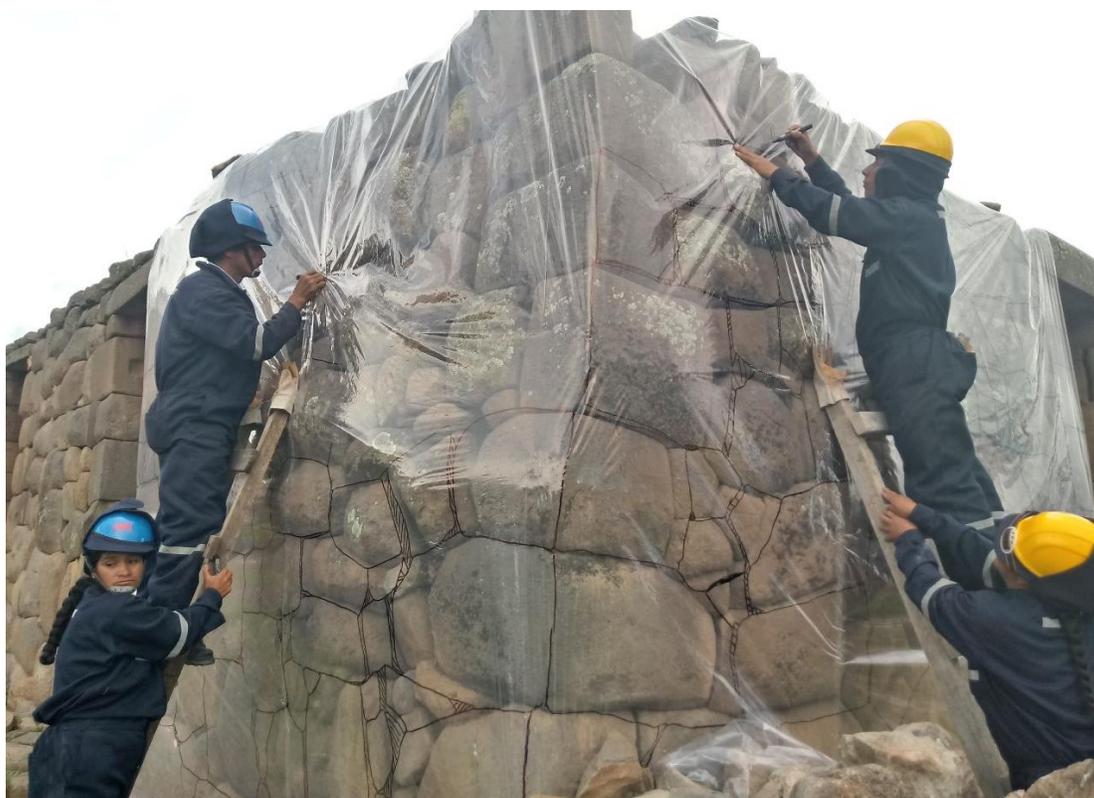
Foto 1. Identificación y codificación de elementos líticos en riesgo de colapso

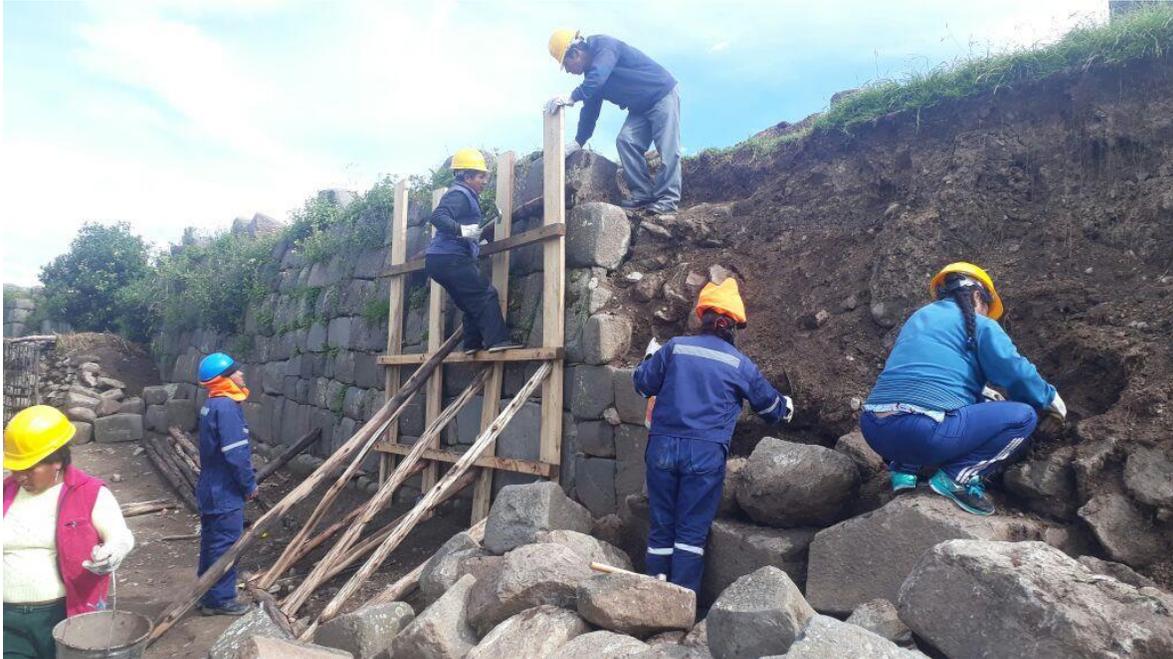
| SECCION | LOCALIZACION | DESCRIPCIÓN | DIMENSIONES | COORDENADAS |
|---|---|---|--|---|
| S2 | Segmento oeste del muro. | Riesgo de colapso alto. Muro redondeado por empuje del terreno, piezas líticas fuera de sitio y pérdida de mortero. | 3m (largo) 2.50m (alto) 1m (ancho) | E 612981 N 8490407 |

Foto 2. Estabilización de elementos líticos en riesgo de colapso: Apuntalamiento

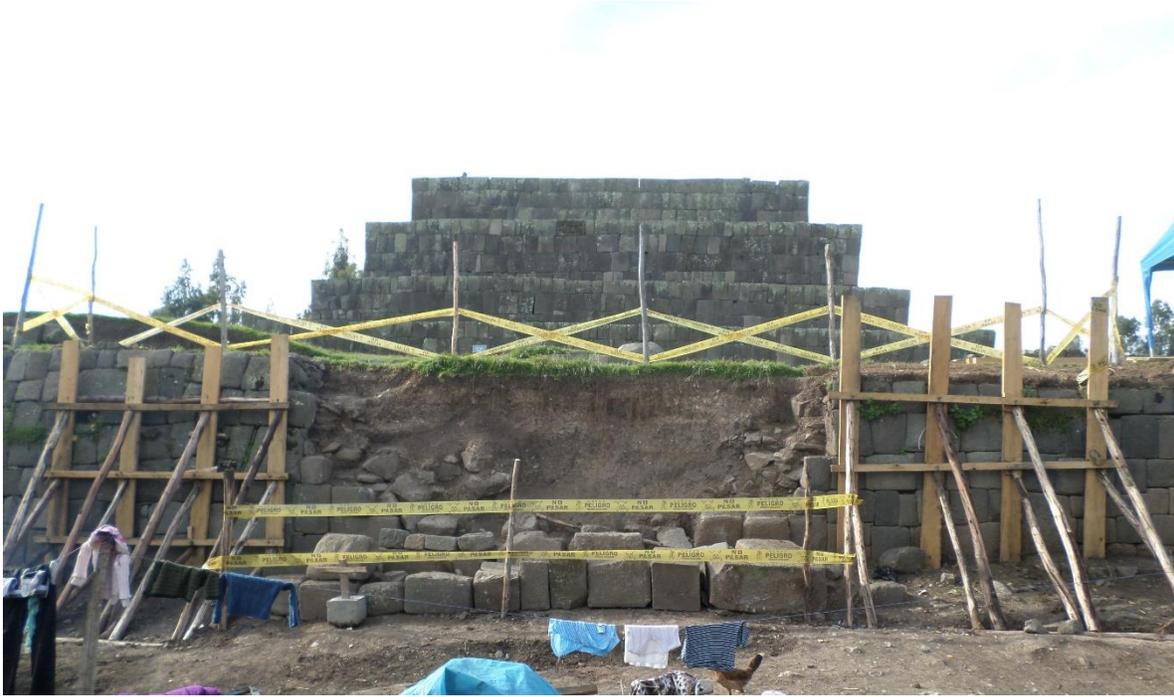
| SECCION | LOCALIZACION | DESCRIPCIÓN | DIMENSIONES | COORDENADAS |
|---|---|---|--|---|
| S1* | Segmento este del muro. | Segmento de muro colapsado y laterales debilitados. Talud expuesto. | 12m (largo) 3m (alto) 1m (ancho) | E 613009.81 N 8490403.22 |

Foto 3. Vista frontal de apuntalamiento del muro. Los elementos líticos colapsados ya han sido retirados.

1. Reintegrar el material lítico colapsado en el sector S1.
2. Desatar y rearmar la sección del muro en el sector S2.
3. Realizar limpieza de vegetación de la totalidad del paramento.
4. Reubicar las piezas removidas de la cabecera de muro de todo el paramento.
5. En el sector S1, rellenar con material afirmado y compactar el talud, reincorporándose su forma previa al colapso y componiéndose la unidad visual de la plataforma (Ver fotos 3 y 4).
6. Reintegración con unidades líticas nuevas de ser necesario en el paramento colapsado.

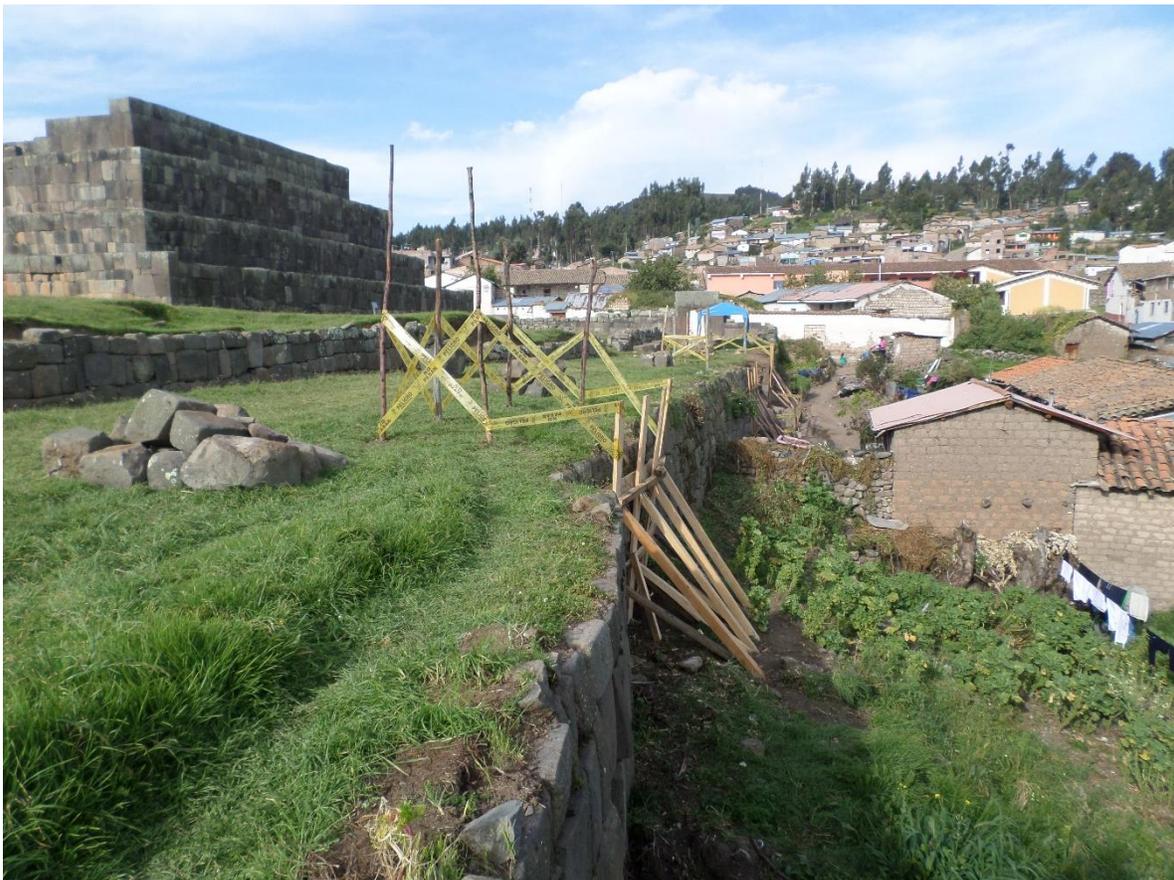
Foto 4. Vista lateral del muro afectado, luego del apuntalamiento.

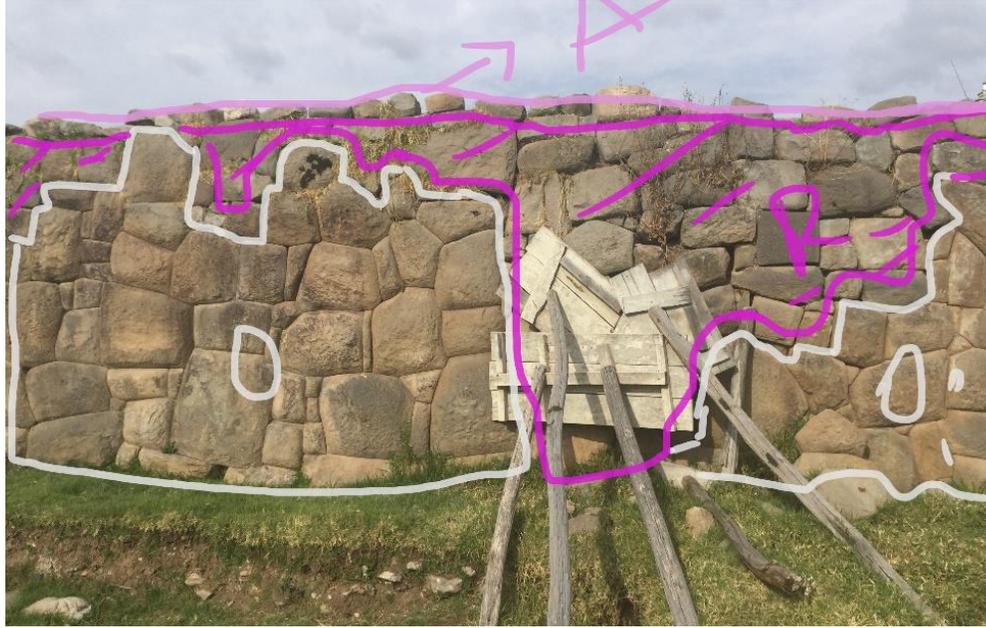
La longitud del muro TSL-P3-01 es de 29.10 metros por 2.25 metros de altura en promedio. El muro TSL-P3-01 está construido de rocas presumiblemente del tipo areniscas, basalto y andesita, con un fino trabajo de cantería en sus bordes que permiten el ajuste entre piedra y piedra por sus lados, estos forman varios ángulos a junta seca. Gran parte del colapso registrado ocurrió en una zona del muro que fue reconstruida en algún momento de la historia reciente (Ver Foto 5). En una sección de este muro se registró el colapso de un área de 7.05 m² debido al acumulamiento de humedades en la parte superior de la tercera plataforma, y por la inestabilidad propia del paramento evidenciado por la presencia de un precario apuntalamiento ubicado en esta zona desde años atrás (sección reconstruida llevada a cabo por los pobladores). La humedad, inestabilidad y la descompactación del relleno hizo que no resistiese los esfuerzos de empuje hacia el paramento y este terminó por ceder, mismo que por efectos de arrastre ha dejado en estado de precolapso a los elementos líticos situados adyacentemente.

Foto 5. Relevamiento en campo de unidades originales y reconstruidas

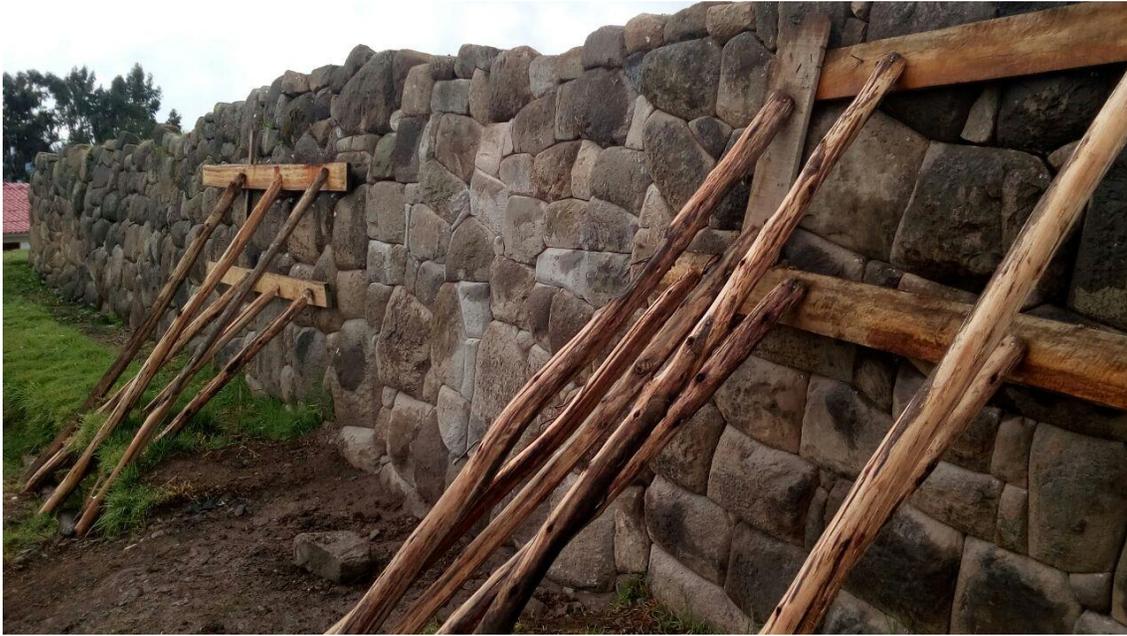
Foto 6. Estabilización de elementos líticos en riesgo de colapso: Apuntalamiento

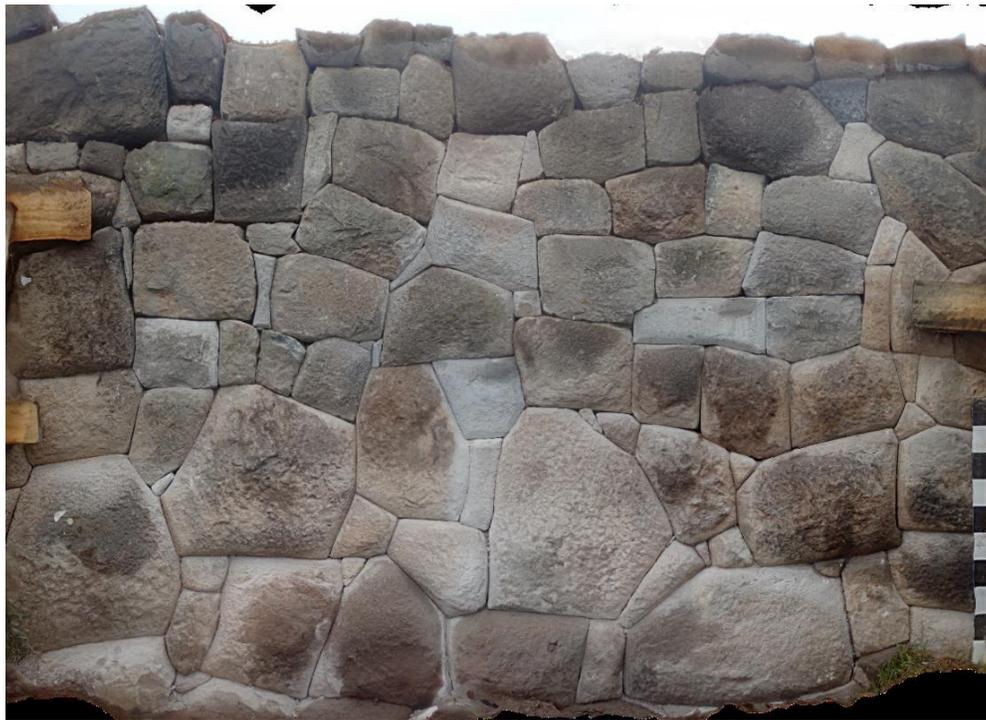
Foto 7. Ortofoto de paramento reconstruido

1. Por la presencia continua y dispersa de humedades en la Zona Arqueológica de Vilcashuamán que son causa de desestabilización de las estructuras patrimoniales es necesario realizar un estudio geotécnico de humedades, para posteriormente realizar planteamientos de drenaje que ayuden a disiparlas.
2. Es necesario llevar un manejo y control de usos, circulaciones, visitas de las estructuras patrimoniales, ya que actualmente son los principales factores antrópicos de deterioro.
3. Es necesario realizar mayores áreas de apuntalamiento en las zonas de pre colapso de diversos sectores de la ZAM que puedan soportar los futuros eventos de lluvias.
4. Es necesaria la creación de una Entidad de Gestión de la Zona Urbano Monumental de Vilcashuamán, para su futura preservación y sostenibilidad.
