LA IMPORTANCIA DEL REGISTRO PARA LA CONSERVACIÓN DE LA ARQUITECTURA DE HUÁNUCO PAMPA

*Arq. Tania L. Castro Solís
Proyecto Integral Huánuco Pampa
Proyecto Qhapaq Nan – Sede Nacional
Ministerio de Cultura*

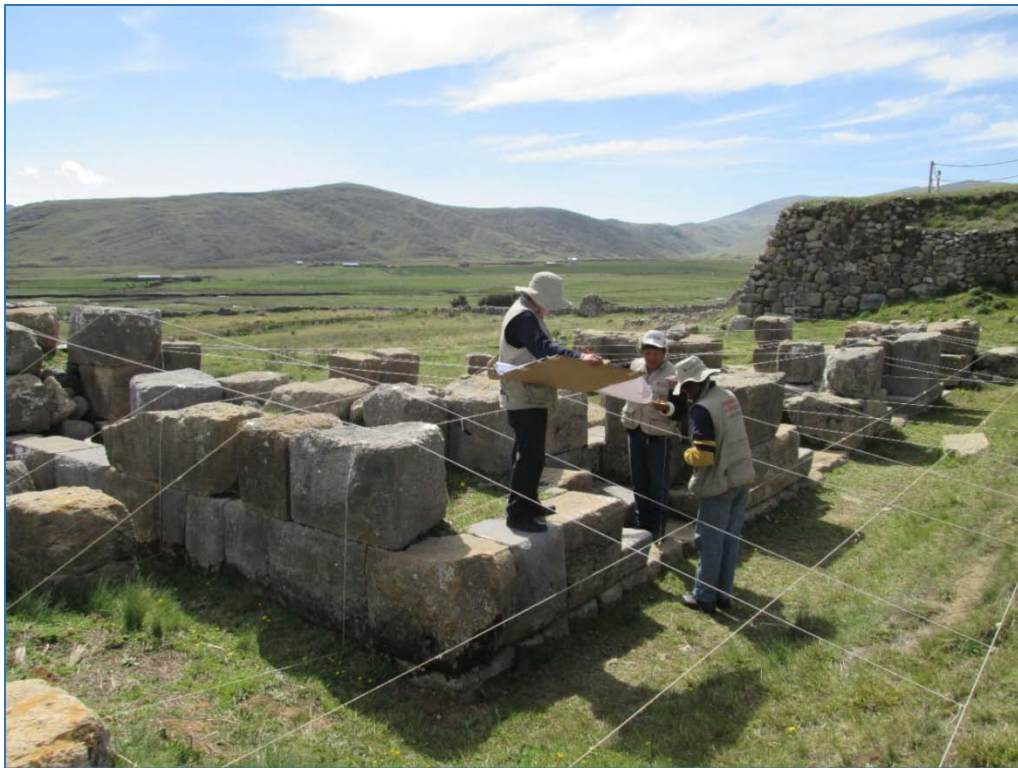
Fig. 01: Registro gráfico tradicional en base a la cuadriculación cada metro cuadrado del área a registrar.

La primera operación es la ubicación de un punto de apoyo, empleando el nivel óptico, lo que permitirá geo-referenciar la información tomada y corroborar su posición en relación a un hito fijo; a continuación se pasa a la subdivisión de las áreas a registrar tomando como dimensiones promedio máximas de un dibujo, ya sea de planta o elevación, 20 m. de longitud; esta área es posteriormente subdividida tomando como referencia un módulo de 1 m. por 1 m., creando así una malla cuadriculada que permite el registro minucioso de planta y elevaciones con la toma de puntos, con el método de las coordenadas cartesianas. Esta forma de registrar resulta ser de muchísima ayuda, sobre todo cuando se esbozan muros de aparejo rústico, posicionados en sectores donde el plano de superficie del piso es irregular, y donde las características de los paramentos como la disposición irregular de las hiladas y la presencia de rocas trabajadas de forma natural o semi desbastadas hacen más complicado el dibujo. La malla puede ser más unida (menor a 1 m.) siempre y cuando la dimensión de los elementos líticos del paramento sea más pequeño, aunque ello dilataría la operación de registro.

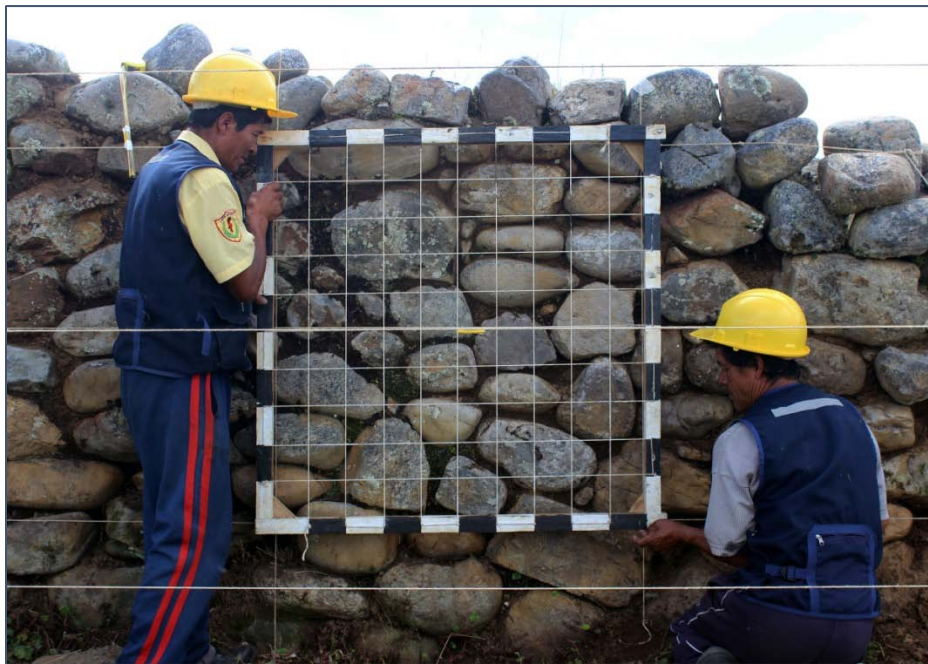
Fig. 02: Proceso de nivelación del paramento y nivelación de la malla cuadriculada cada 10 cm. para la toma fotográfica.

La propuesta se basa en el registro fotográfico de los muros por cuadrantes los cuales han sido previamente divididos empleando instrumentos manuales obteniendo una malla de 1 m. por 1 m., y empleando a la par como herramienta de apoyo una malla móvil cuadriculada cada 10 cm. La malla, construida en campo, es posicionada sobre la superficie del paramento, permitiendo con ello la toma de fotografías usando como referencia un eje paralelo al eje horizontal demarcado previamente en el paramento, tomando como punto medio de encuadre de la fotografía el centro de la malla, la cual es detenida por dos operarios que empleando niveles aéreos logran ponerla a nivel; después de tomar la fotografía los operarios van trasladándose ordenadamente según la longitud del paramento. Este tipo de trabajo nos ha permitido un levantamiento mucho más expeditivo.
