La fuente Inca de Aypate

César W. Astuhuamán Gonzáles
Director del Proyecto Integral Aypate
Proyecto Qhapaq Ñan – Sede Nacional
Ministerio de Cultura

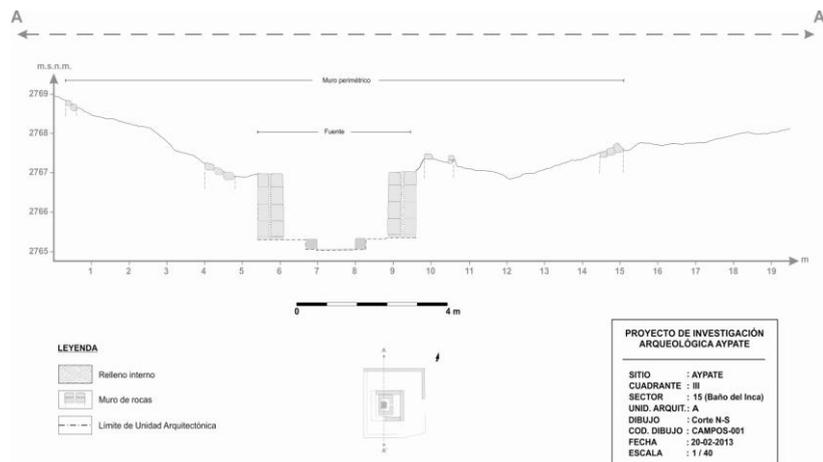
Fig. 2 Dibujo de corte de la fuente Inca, ubicada en una depresión del terreno.

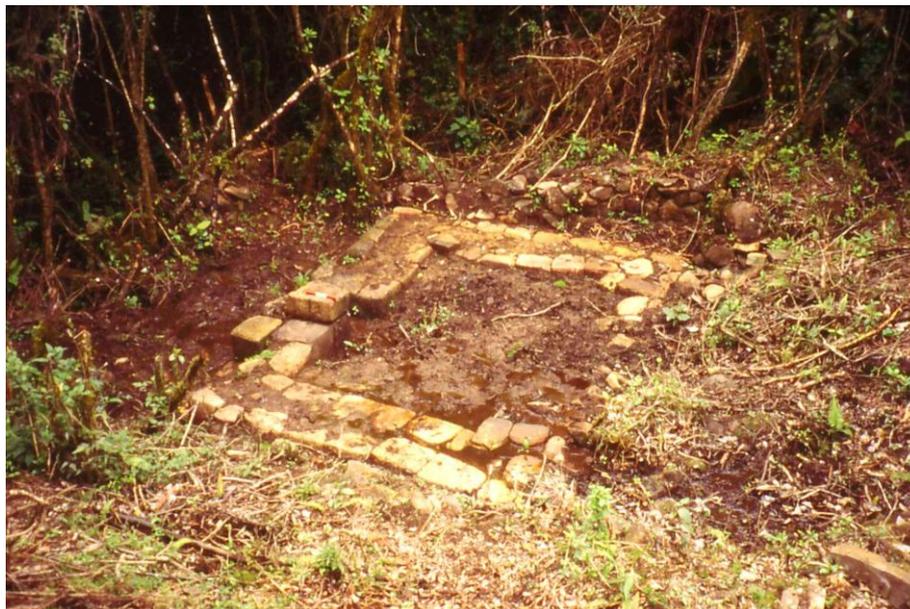
La fuente Inca en Aypate en 1995. Foto: César Astuhamán.

La fuente Inca fue registrada por primera vez a comienzos de 1995 por el equipo del Instituto Nacional de Cultura, encargado en ese entonces de la restauración del *ushnu* de Aypate y dirigida por Orlando Ángulo. En aquel año solo se veía la primera hilada de rocas y el interior se hallaba semi hundido en el fango.

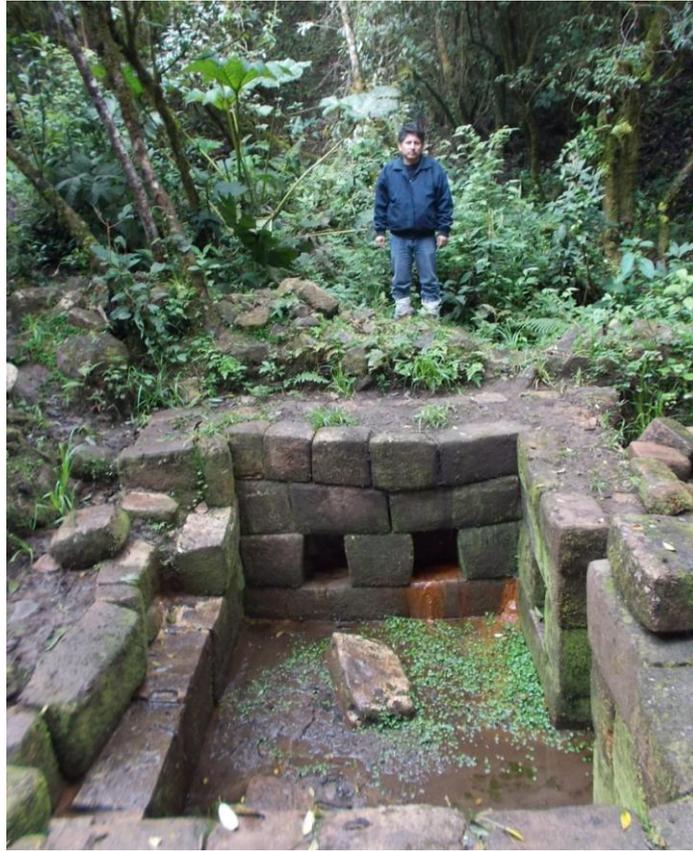
La fuente Inca en Aypate en octubre del 2012.

Cuando iniciamos la investigación en Aypate en octubre del 2012 se observaba que más de la mitad de la profundidad total de la estructura había sido expuesta sin tener en cuenta la problemática de su conservación.

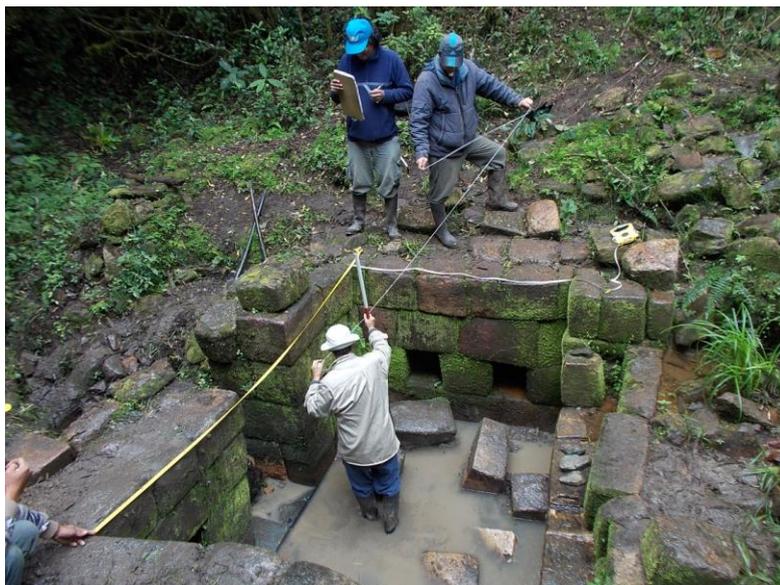
El registro de la fuente Inca de Aypate en Febrero del 2013.

El registro de la fuente Inca continuó durante el año 2013 y se identificó un camino que descendía desde el *ushnu* hacia ella. El ingreso es mediante un vano trapezoidal con dos escalones en el umbral que conducen al interior. El agua ingresaba a la fuente por la parte posterior mediante una canaleta labrada en la roca.

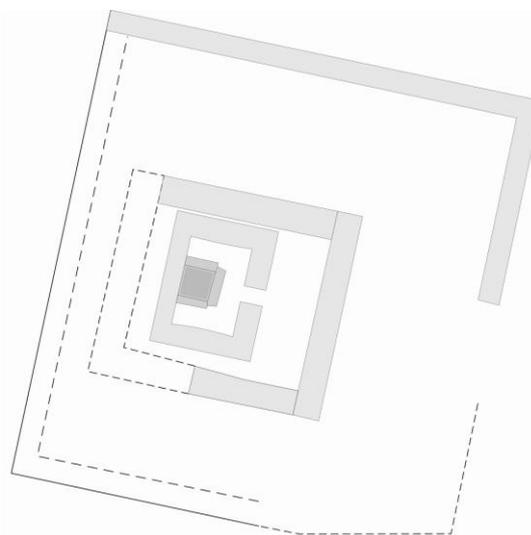
PROYECTO DE INVESTIGACIÓN ARQUEOLÓGICA AYPATE	
SITIO	: AYPATE
CUADRANTE	: III
SECTOR	: 15 (Baño del Inca)
UNID. ARQUIT.	: A
DIBUJO	: Planta
COD. DIBUJO	: CAMPOS-001
FECHA	: 02-03-2013
ESCALA	: 1 / 100

Plano de la fuente Inca de Aypate, al centro se observa la fuente y la poza

La fuente Inca es una estructura arquitectónica de planta rectangular construida con rocas labradas que forman muros de estilo Inca imperial cuyas dimensiones son 4.3 x 3.3 m, orientados a los puntos cardinales. El ancho de los muros es de 0.70 m, alcanzando una profundidad de 1.83 m. Seis vanos trapezoidales cerrados fueron registrados en la mampostería de los muros internos, un par frente a frente en los muros laterales, y uno a cada lado del acceso principal en el muro frontal. Al interior de la fuente se registró una poza de planta rectangular que mide 1 x 1 m, su profundidad respecto a la base de la fuente es de 0.30 a 0.35 m y el ancho de sus muros es de 0.30 m. La fuente se encuentra rodeada por un primer muro perimétrico cuyas dimensiones son 6.7 x 7.6 m y por un segundo muro perimétrico de dimensiones 15.3 x 14.2 m. Ambos muros circundantes también se hallan orientados a los puntos cardinales.

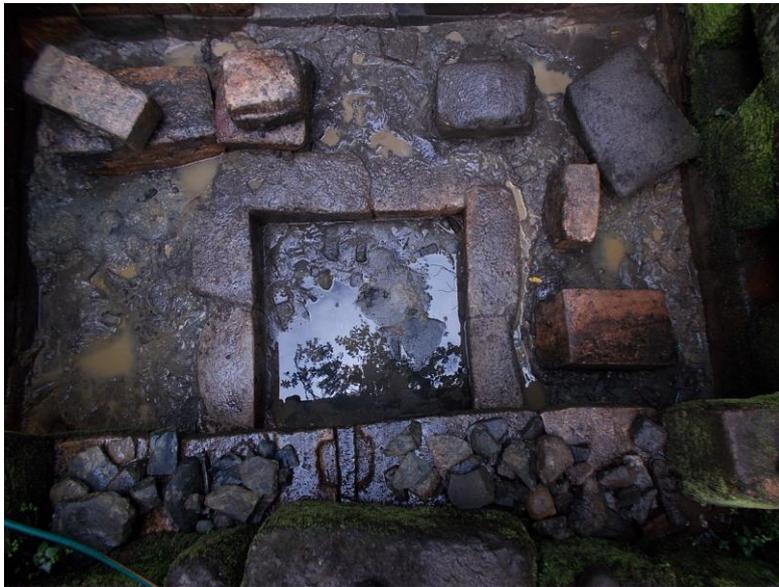
Detalle de la poza y la capa de lajas de roca que la cubre internamente

Un detalle importante registrado durante la excavación de la fuente Inca fue la presencia de una capa de pequeñas lascas de rocas sin trabajar pero de similar grosor, de predominante color azul, que cubre una capa de arcilla y en cuyo interior se registraron fragmentos de cerámica Inca y local. También se registró otra capa de lascas que cubría la parte interna de la fuente hasta la altura de los muros de la poza.

Sin embargo, la colocación tan rústica de las lajas no concuerda con la magnífica elaboración de la fuente, ni con los cánones de arquitectura Inca. Es probable que esta capa refleje una ofrenda de cierre, el abandono de la fuente y su desacralización.

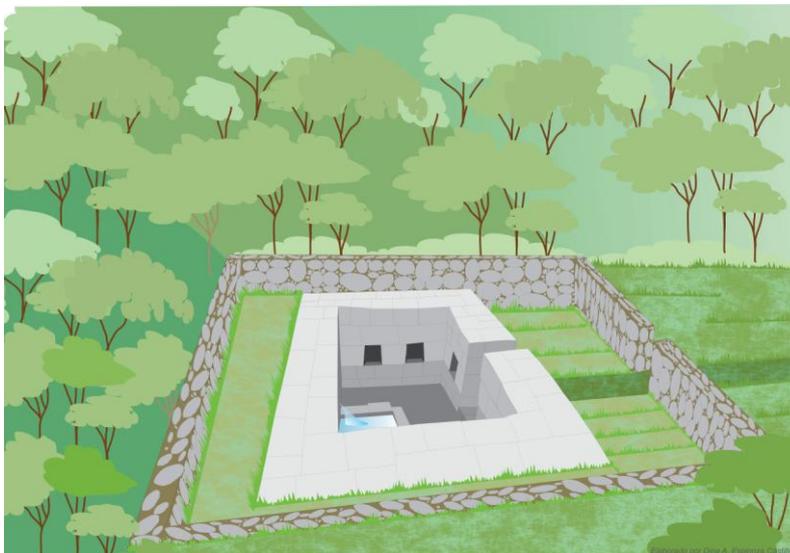
Reconstrucción hipotética de la fuente inca y su primer muro perimetral

Dos de las hileras superiores de uno de los muros de la fuente se encontraban a punto de colapsar hacia adentro debido a la presión ejercida por el colapso del primer muro perimetral. Ante ello se elaboró una estrategia de conservación de emergencia y se procedió a intervenir. El barro, que se había introducido como cuña en la argamasa de la parte superior del muro doble de la primera hilada de rocas labradas, fue retirado mediante una excavación, luego dicha hilada fue empujada desde dentro hacia afuera quedando en su posición original. Queda expuesta la forma original que tuvo la fuente Inca.

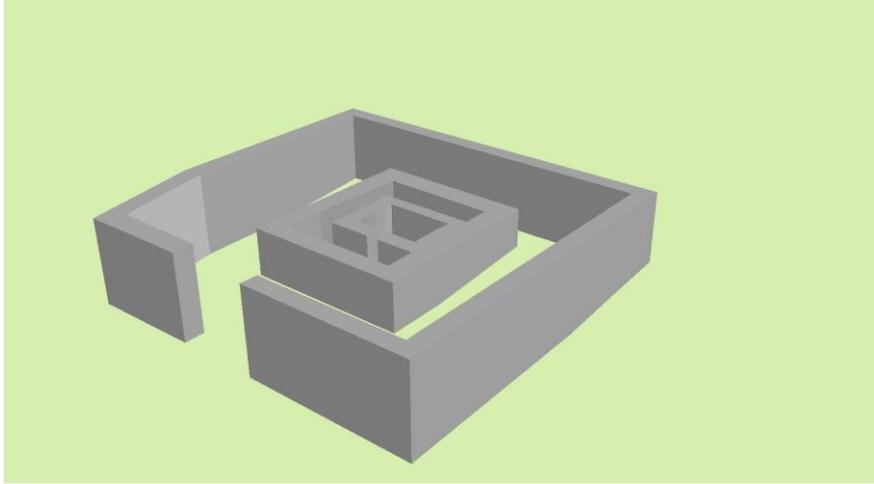
Reconstrucción hipotética de la fuente inca y sus dos muros perimetrales
