## ELEMENTOS DE ANÁLISIS PARA LA UBICACIÓN CRONOLÓGICA DE NIEVE NIEVE

Luis Enrique Paredes Sánchez  
Área de Proyectos Integrales  
Proyecto Qhapaq Ñan - Sede Nacional

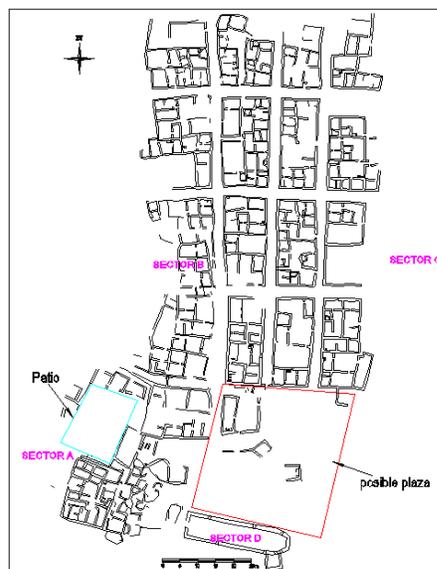
**Figura 2:** Plano donde se indica la plaza inca propuesta por algunos autores (derecha) y el espacio abierto adicional (izquierda) que proponemos

Cuando se hace referencia a Nieve Nieve, la mayoría de publicaciones lo destacan por su patrón ortogonal y por la regularidad en sus construcciones, y que por defecto, lo relacionan a la ocupación inca. Además. Se intenta asemejar al sitio con el modelo de configuración inca de espacio abierto con una estructura central a modo de *ushnu*<sup>1</sup> y con una estructura al límite sur de la plaza que se trataría de una *kallanka* modificada<sup>2</sup>; mientras que, como contraparte a esta regularidad, al hacer referencia a las construcciones ubicadas hacia el suroeste (sector A) y oeste (parte del sector B) que, en apariencia tienen un patrón irregular y no presentan cierta ortogonalidad se les asocia al periodo intermedio tardío<sup>3</sup>. Luego del análisis de la planimetría del sitio y del reconocimiento en campo se plantea lo siguiente:

En primer lugar, si bien existe un espacio abierto con estructuras alrededor de este y una construcción central, no se considera que éste se trate de una plaza inca, pues ninguna de las estructuras ortogonales se orienta a este espacio. En segundo lugar, visto desde

planta y por su ubicación céntrica, se puede considerar a la estructura en forma de “U” como un *ushnu*. Sin embargo, la conformación de tres muros altos y un poyo rectangular de mediana altura, que se adosa a uno de los paramentos internos, difícilmente pueden sustentar tal función. Se sugiere la ubicación de un espacio público distinto o adicional al ya conocido, ubicado en el sector A, dicho espacio abierto a modo de patio (ver figura 2) presenta estructuras alrededor de este y una banqueta lateral que recorre longitudinalmente cerca de 6.5 m de la franja sur, y que, por la altura y ancho de la misma debió haber servido como asiento.

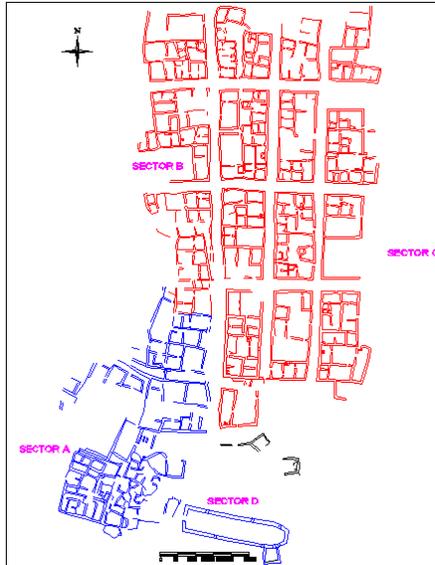
**Figura 3:** Plano donde se resaltan las estructuras orientadas en el eje S-N y E-W (rojo) de aquellas que presentan una orientación que varía 11° aprox. (azul)

Respecto a la orientación de las estructuras se nota una clara diferenciación entre las estructuras ortogonales del sector B en contraste a una de las estructuras ubicadas al extremo SO del citado sector, a las estructuras que conforman el sector A y la estructura alargada del sector D, aspecto que sugiere y sustenta las diferencias funcionales y temporales entre ellas; precisando que las estructuras del sector B, presentan una orientación casi perfecta entre los ejes S-N y E-O, mientras que, las estructuras de los otros sectores presentan una orientación que difiere unos  $11^\circ$  respecto a las anteriores (ver figura 3).

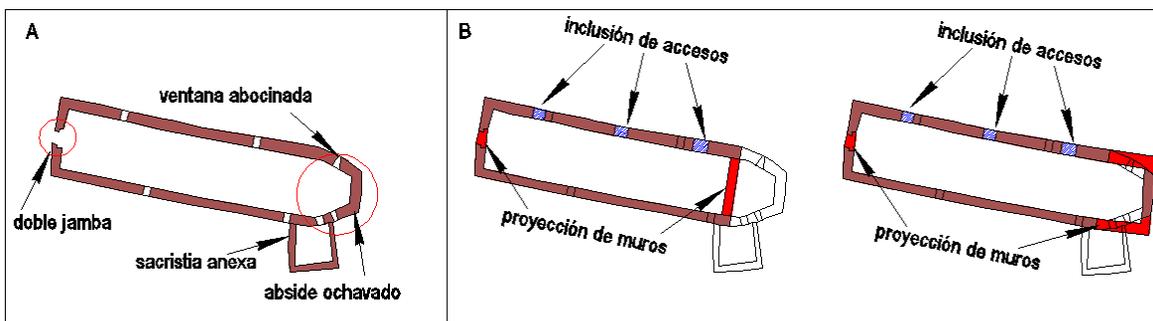
**Figura 4:** Estructura con elementos coloniales tal como se observa in situ (A), diseño hipotético de corresponder a una *kallanka* reconstruida

Respecto a la estructura rectangular alargada ubicada al sur del espacio abierto, definida por algunos autores como una *kallanka* modificada (cornejo 1995:20) y por otros como una estructura colonial de corte religioso (Negro y Fuentes 1989: 61, Feltham 2009:98, Hernández 2013), es importante mencionar que, a nivel arquitectónico, la configuración de la estructura es de corte colonial, ya que presenta una planta basilical con ábside ochavado y una sacristía anexa hacia el sur, algunas ventanas con arco de medio punto y otras con ventanas abocinadas, el vano de acceso si bien de doble jamba está dispuesto de manera inversa a la inca y ubicado en uno de los muros transversales; asimismo, a nivel constructivo, un análisis superficial<sup>4</sup> de los muros y paramentos evidencia que estos fueron elaborados de una sola vez, pues no se nota adosamientos ni diferencias en el sistema constructivo hacia la parte este, cerca del ábside, espacio el cual debería presentar cierta modificación si se trataría de una *kallanka* (ver figura 4).

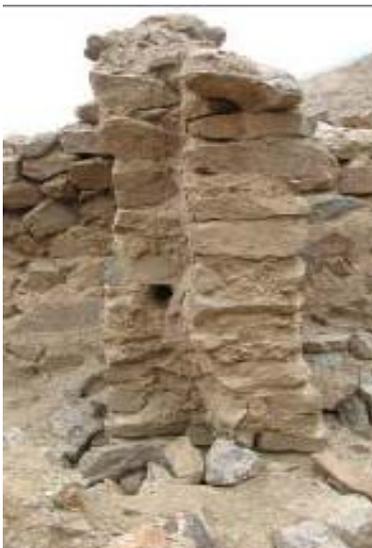
**Foto 1:** vano de doble jamba **Figura. 5:** reconstrucción hipotética sobre la función de la doble jamba

Uno de los elementos que puede generar una idea equivocada de la presencia inca corresponde a los vanos de acceso de doble jamba que se evidencian en algunas estructuras, posicionados de manera distinta a la inca, pues como se sabe los vanos inca siempre presentan la jamba más ancha hacia el exterior, y la más angosta esta hacia el interior, mientras que los vanos en Nieve Nieve, presentan la jamba más ancha hacia el lado interno y la más angosta esta hacia el lado externo; asimismo, en ocasiones sólo se presentan en uno de los lados con una adición de orificio central en ellas (ver foto 1). Hecho el deslinde entre ambas, se considera importante esbozar la propuesta de funcionalidad de este rasgo arquitectónico (ver figura 5), que obedecería al uso formal de “puertas”, cuya apertura siempre hacia el interior se apoyaría y sustentaría en las jambas más anchas, sujetas a unas “bisagras” que se permitirían la articulación con otro elemento que debió incrustarse en el orificio central.

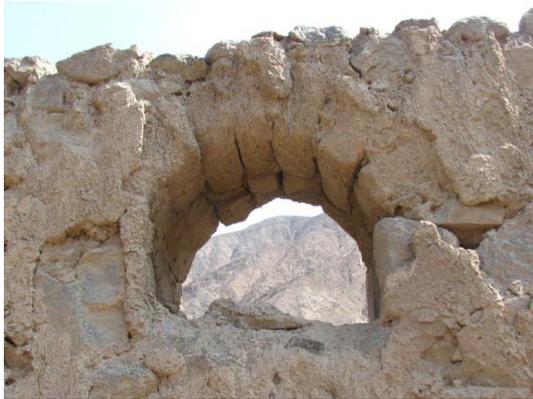
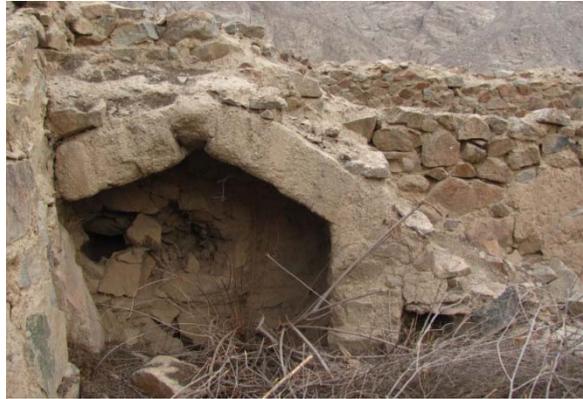
**Fotos 2 y 3:** ventana con arco de medio punto (izquierda), soporte de escalera con arco angular (derecha), ambos elaborados en base a adobes.

Además de los vanos de acceso otro de los elementos que puede ayudarnos a definir la cronología de una estructura, corresponde a los arcos, los cuales son ajenos a la época prehispánica, y que en Nieve Nieve se presentan de diferentes maneras. En primer lugar, la presencia de un arco de medio punto (ver foto 2) presente en una de las ventanas de la estructura rectangular de corte religioso, y segundo, un arco angular o en mitra (ver foto 3), dispuesto como soporte de una de las escaleras del grupo arquitectónico 3 del sector B, cuya configuración nos recuerda a las pequeñas capillas que actualmente se construyen, pero que dado el material constructivo, los amarres y la asociación con la escalera y con la estructura, difícilmente son una adición contemporánea.

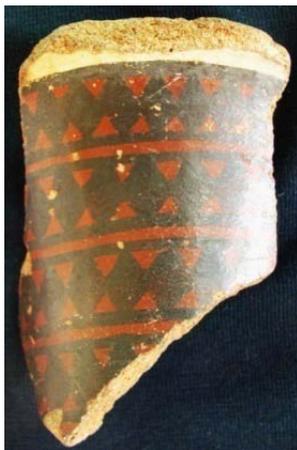
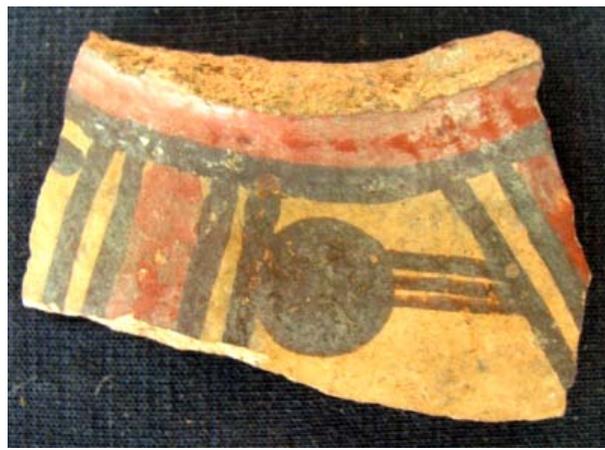
**Fotos 4 y 5:** fragmentos de cerámica estilo inca imperial

Como parte de las actividades del Proyecto de investigación arqueológica, se plantearon cinco unidades de excavación distribuidas en tres de los cuatro sectores que conforman el sitio. A través de las unidades de excavación, se ha podido inferir que en el sector B hubo una sola ocupación, sustentada en la presencia de apisonados asociados a la arquitectura, y, ocasionalmente, se nota adiciones posteriores de algunos elementos arquitectónicos; para el caso del sector D, se ha evidenciado un nivel de ocupación o apisonado asociado a la estructura, presentando a su vez evidencias de ocupaciones previas y de ocupaciones posteriores; destacando la presencia de material cerámico conocido como inca imperial (ver fotos 4 y 5). Finalmente, en el sector A (al igual que en el sector b), se evidenció un solo nivel de ocupación asociado a la arquitectura, resaltando que se encontró un contexto secundario que intruía en el apisonado, y por lo tanto, posterior al uso del mismo.
