ANTIGUAS TERRAZAS DE LITORAL: EL CASO DE LA ZONA ARQUEOLÓGICA MONUMENTAL EL HUARCO, VALLE DE CAÑETE

Proyecto Qhapaq Ñan-Sede Nacional

6 de agosto
de 2021

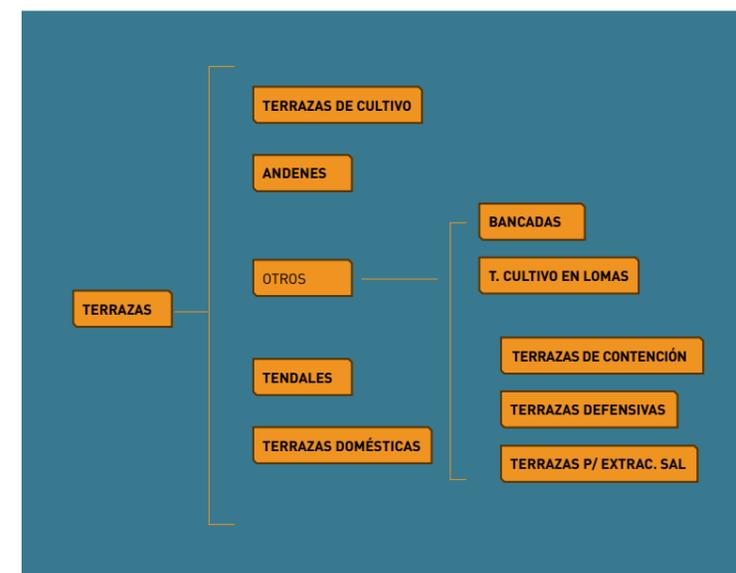
Esquema de los términos relacionados al concepto terraza

Podríamos continuar enumerando diferentes tipos de terrazas, cada una con características y usos definidos, pero nos basta con resaltar que es posible englobar a todas ellas bajo la siguiente definición: construcciones localizadas en laderas de promontorios naturales de distinta altura que buscan generar espacios horizontales de uso variado, de acuerdo al espacio geográfico en el que se emplazan, sujetas a su propia realidad económica y sociopolítica. De esta manera mostramos un panorama general de las categorías asociadas al término terrazas.

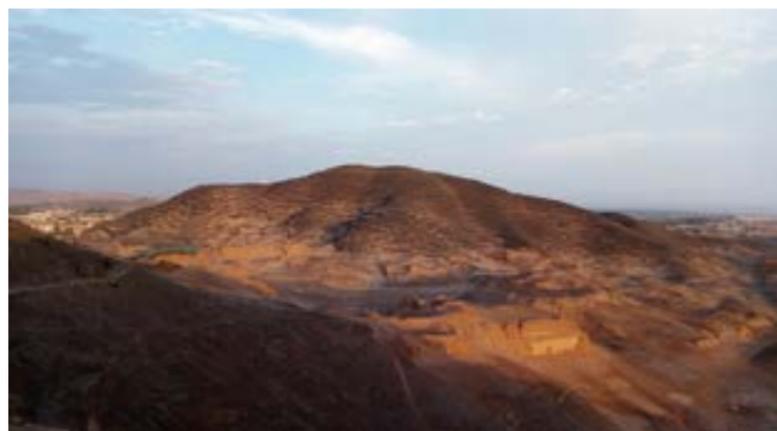
Cerro Camacho, donde se ubican las terrazas del asentamiento arqueológico El Huarco

En lo que compete al sitio, es importante mencionar se encuentra dominado visualmente por tres promontorios: Cerro El Fraile, Cerro Centinela y Cerro Camacho; en la sectorización actual, el último de los mencionados recibe la denominación de Sector Terrazas debido a la notable presencia de estas a lo largo de toda su ladera noroeste.

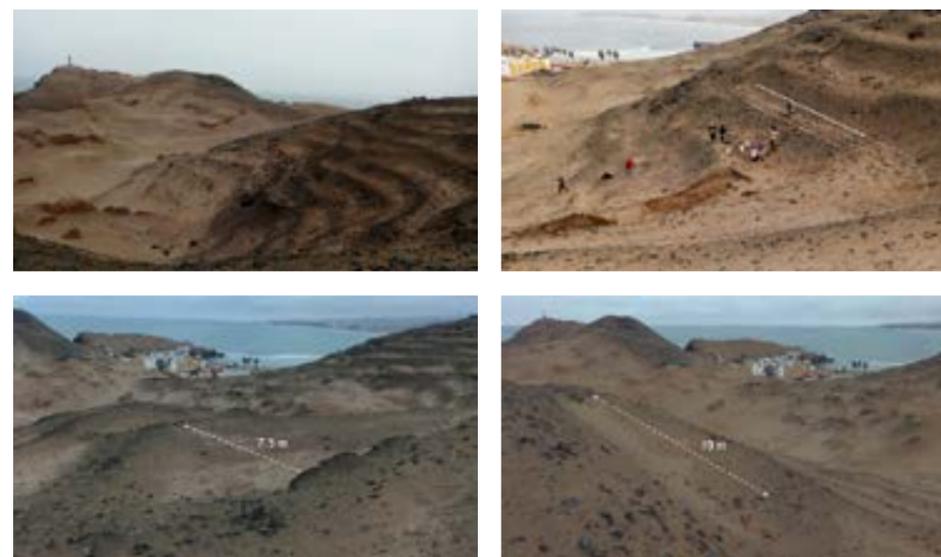
Características de las terrazas del Cerro Camacho

Aún se pueden apreciar algunas terrazas con evidencias de arquitectura con un ancho de 6 metros, un muro de contención de 5 metros de largo y 40 centímetros de alto. La mampostería se encuentra integrada por piedras canteadas, con las caras planas hacia el paramento; se observan al menos tres hiladas del muro, conteniendo un relleno que permite generar un área horizontal.

El Cerro Camacho presenta una pendiente moderada, las terrazas artificiales cubren gran parte de la ladera baja y media en su lado oeste, resaltando la ausencia de éstas en la ladera este. A nivel superficial se observan plataformas horizontales bastante definidas, que a los lejos parecen de ancho reducido y homogéneo, sin embargo, una vez colocados sobre ellas se aprecia bastante variabilidad. En las laderas el ancho varía entre los 50 centímetros y los 5 metros, mientras que en las zonas al interior de las quebradas o donde el cerro presenta salientes, las terrazas tienen un ancho de hasta 7.5 metros, manteniendo en promedio ese ancho en distancias de hasta 10 metro aproximadamente. No guardan una linealidad continua, a veces terminan abruptamente. Las terrazas más angostas en ocasiones ascienden o descienden hasta llegar a una terraza de mayor amplitud.

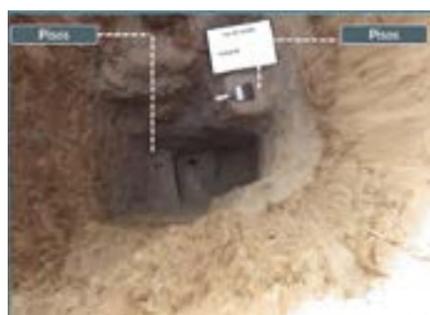
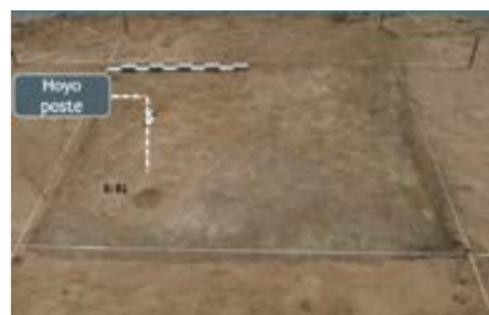
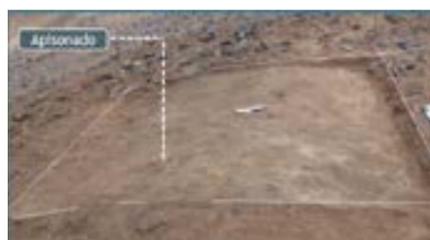
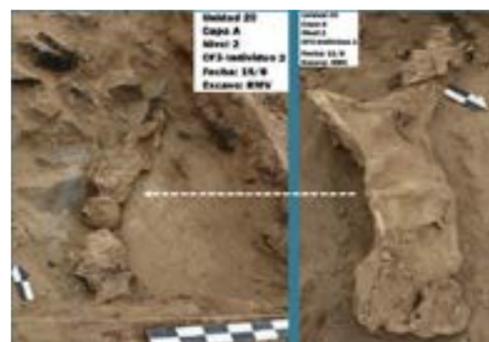
Arriba: evidencias de las unidades 4 (izquierda) y 14 (derecha); abajo: evidencias de las unidades 16 (izquierda) y 20 (derecha), todas ellas excavadas en la Temporada 2016

Iniciaremos nuestro recuento por la Unidad 04 de la temporada 2016. Ubicada en la parte baja de la Quebrada 5, en esta unidad se reconocieron dos momentos constructivos, cada uno con una secuencia de dos pisos definidos. En las capas superiores, rompiendo uno de los pisos, se identificó un entierro provisto de una estructura funeraria, presentó un mate como ofrenda.

La Unidad 14, ubicada en ladera baja de la Quebrada 5A, presenta una superficie apisonada con un hoyo de poste. No se identificaron otros momentos constructivos pues, una vez retirado el relleno del apisonado, se llegó al suelo natural del cerro.

La Unidad 16, ubicada en la ladera media de la Quebrada 8, presenta el mismo patrón que la Unidad 14 con un apisonado acondicionado sobre un relleno que se superpone a la roca madre, la cual aparece inmediatamente debajo.

En la Unidad 20, ubicada en el extremo sur de la ladera baja del Cerro Camacho, se hallaron los cuerpos de dos individuos inmediatamente debajo de la capa superficial, correspondiendo a entierros posteriores al abandono del sitio.

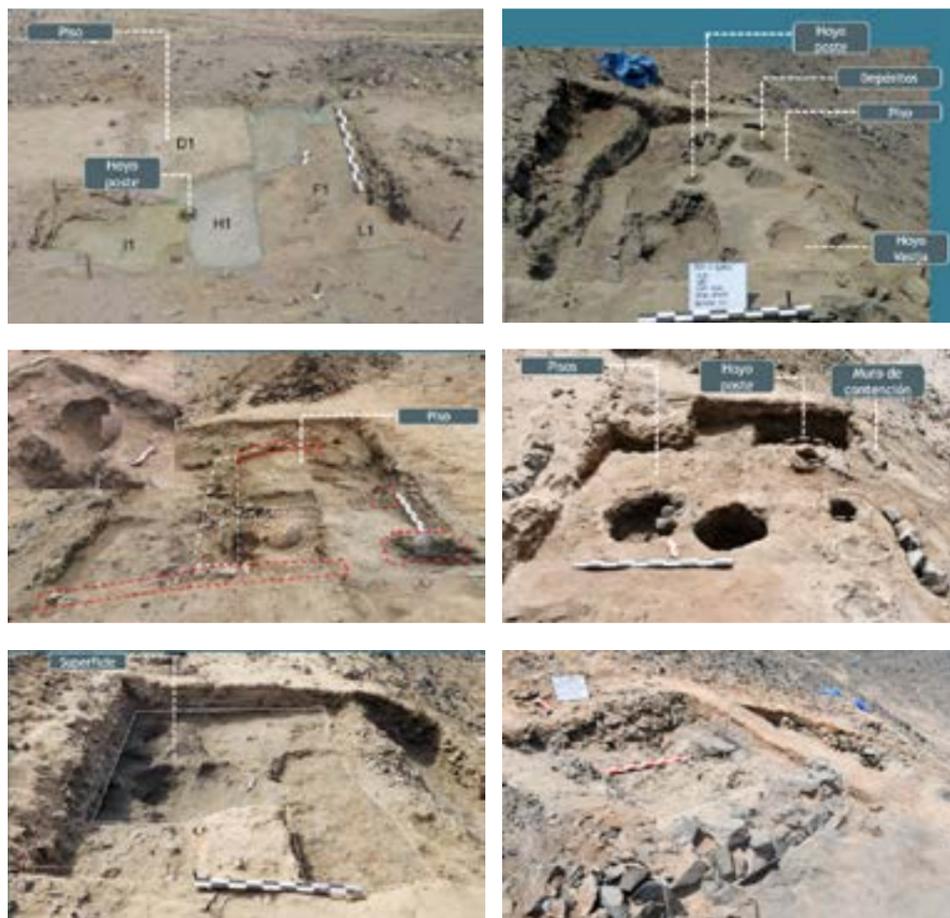
Arriba: evidencias de las unidades 05 (izquierda) y 14 (derecha); en el centro: evidencias de las unidades 15 (izquierda) y 16 (derecha); abajo: evidencias en las unidades 17 (izquierda) y 18 (derecha), todas excavadas en la Temporada 2018-2019

La Unidad 05, ubicada en la ladera media de la Quebrada 4, presentó dos niveles de pisos consecutivos el piso más profundo presentó un hoyo de poste asociado.

La Unidad 14, ubicada también en la ladera media de la Quebrada 4, próxima a la Unidad 05, presenta dos niveles de pisos, separados por un nivel de relleno. El piso inferior es el que presenta una gran cantidad de hoyo de diferente uso: hoyos de poste, un hoyo para la colocación de vasija (de la que solo se ve la impronta de la base) y otros hoyos empleados probablemente como depósitos de almacenamiento. Identificamos también una probable cista funeraria vacía, cuyos cuerpos habrían sido retirados, sostenemos esto debido al tipo de construcción interna y la presencia de un tapete de junco en la base. Finalmente, se identificó una baqueta asociada a ambos pisos.

En la Unidad 15, ubicada en ladera media de la Quebrada 5A, se identificaron dos momentos constructivos. El primero definido por una secuencia de muros, uno de ellos de doble hilera y de un ancho aproximado de 25 centímetros. El segundo momento cubre con un piso la arquitectura anterior, con un probable reutilizamiento del muro de doble hilera, y la construcción de nueva arquitectura muraria, identificándose además un hoyo de poste. Se asocia a este momento un hoyo conteniendo una vasija para el almacenamiento de alimentos o líquidos como el agua.

En la Unidad 16, ubicada también en la ladera media de la Quebrada 5A, debajo de la Unidad 15, resalta un momento constructivo por la presencia de un piso, asociado a los restos de un muro de contención; la superficie presenta una secuencia de hoyos de poste, también hoyos estructurados con paredes interna de piedra, y un hoyo con gran cantidad de restos de excremento de cuy, siendo un probable espacio de crianza.

La Unidad 17, ubicada en la ladera media de la Quebrada 6, presenta tres momentos constructivos. El primero consiste de una superficie con evidencias de actividad de combustión, asociada al basamento de un probable muro. El segundo, es una superficie más formal en la que resalta un hoyo conteniendo una vasija. Finalmente, identificamos restos deteriorados de un piso de arcilla que cubrió toda el área.

La última unidad excavada, Unidad 18, está ubicada en la ladera media de la Quebrada 8. Lo resaltante de esta unidad es que se localiza en un área donde se observa la unión de arquitectura aterrazada con arquitectura de barro (tapia). Se han identificado aquí dos momentos constructivos, el primero relacionado a una construcción de piedras en la ladera de cerro, que posteriormente fue cubierta por un piso que se adosaba a la arquitectura de tapia. Si bien existe una construcción de piedras que se adosa a la construcción de barro, esta no se encontraría relacionada al primer momento constructivo sobre la ladera.
