## LA PUESTA EN VALOR Y LA PUESTA SOCIAL COMO MEDIO DE CONSERVACIÓN DE UN SITIO ARQUEOLÓGICO. CASO: CERRO AZUL

*Arq. Fiorella Burga Gil*  
*Secretaría Técnica*  
*Qhapaq Ñan - Sede Nacional*

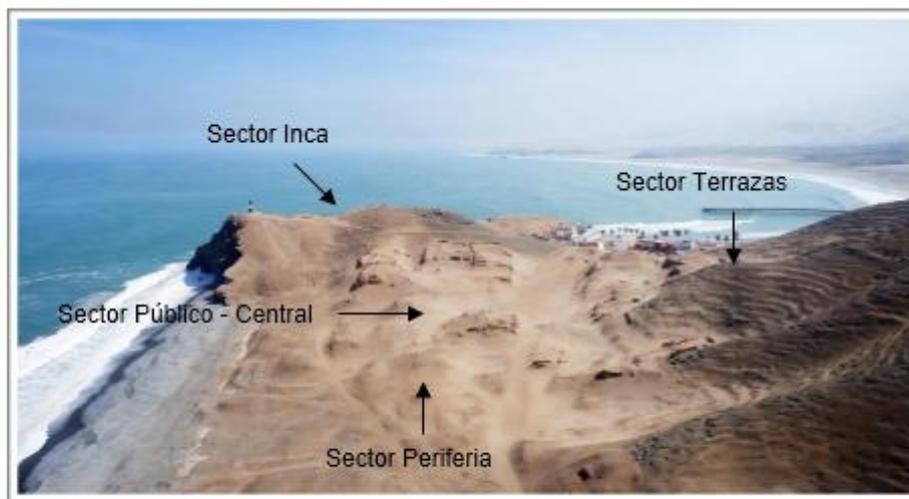
En la temporada 2014, este sitio fue dividido en 4 sectores: sector inca, sector público - central, sector periferia y sector terrazas. En la técnica constructiva de El Huarco - Cerro Azul se han identificado adobes, muros de tapias y piedras labradas (con la técnica del sillar) (imagen 4).

*Imagen 4. Vista panorámica de los 4 sectores*

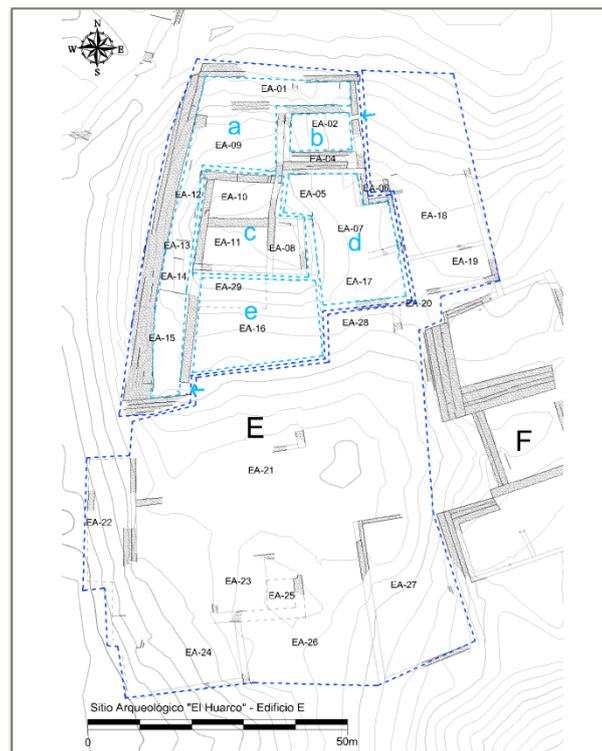
Para este diagnóstico se dividió el edificio en dos zonas: la primera zona se caracteriza por ser la de mayor volumen de la edificación, cuyo eje de norte a sur desarrolla una serie de recintos que se superponen a través de terrazas ascendentes generadas para ganar altura, iluminación, vistas y relación con el exterior además la privacidad de las zonas más altas. Lo conforman 18 Espacios Arquitectónicos (EA), los cuales a su vez por sus características espaciales se han sub-zonificado en 5 grupos. La segunda zona está conformada por espacios abiertos que se desarrollan en forma horizontal y presentan poca densidad de muros que se despliegan en torno a la primera zona. Es un espacio filtro antes de acceder a la primera zona. El otro espacio que la conforma es abierto y que se encuentra al norte del Edificio F. Contiene los EA-06, 18 y 19 que tienen una relación directa con los ambientes interiores este de la primera zona (imagen 5).

**Imagen 5.** Plano en planta del Edificio E resaltando las dos grandes zonas que lo componen (color azul) y sub zonificación del lado norte (color celeste)

El edificio E se desarrolla sobre una superficie de aproximadamente 2400 m<sup>2</sup>, tiene una orientación norte-sur y una apariencia piramidal al presentar diferentes niveles de plataformas artificiales. Por el norte limita con el acceso norte al sitio, por el este por la ladera del cerro Camacho y el edificio F, por el sur con un pasaje que lo separa del edificio G y por el oeste con la plaza central y un espacio abierto que se prolonga al noroeste hasta el pequeño edificio de probable factura inca.

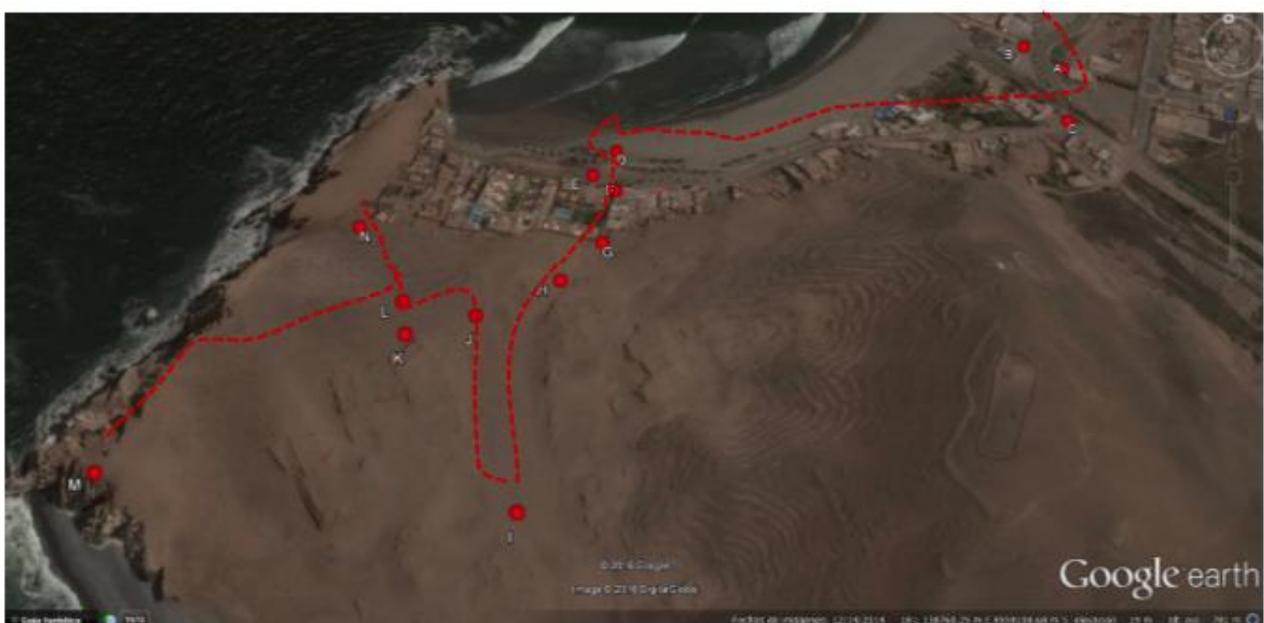
Al tener esta perspectiva, la intervención debe ser rápida y sostenible a fin de tener un impacto rápido en la población, lo que implica conservar el sitio arqueológico sin mucho capital y hacerlo participativo. Por ello se ha propuesto un circuito turístico siguiendo la ruta que es usada diariamente por parte de la población local (pescadores principalmente) la cual está planteada en 14 puntos, desde A hasta N (imagen 6).

*Imagen 6. Propuesta del circuito turístico*
