HUAYCÁN DE CIENEGUILLA: CRITERIOS Y METODOLOGÍA, APLICADOS A LA CONSERVACIÓN DE UN SITIO ARQUEOLÓGICO EN LA RUTA DEL QHAPAQ ÑAN

Lic. Wendy Moreano Montalván
Arqueóloga
Responsable Componente Conservación
Proyecto Integral Huaycán de Cieneguilla
Qhapaq Ñan – Sede Nacional
Ministerio de Cultura

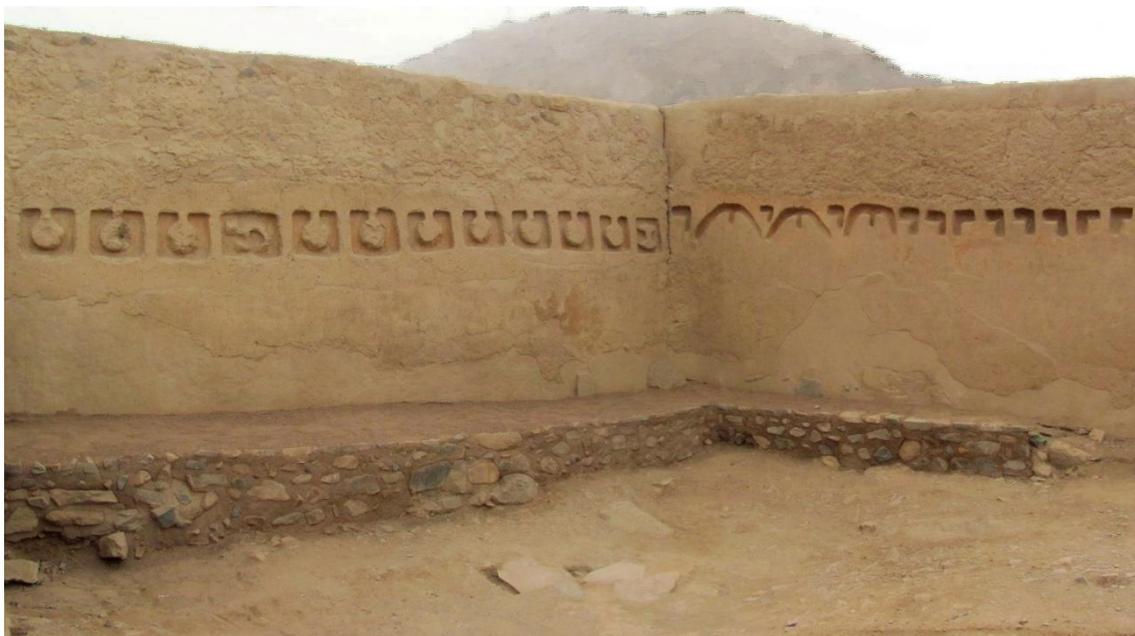
Decoraciones en bajo relieve del Sitio Arqueológico Huaycán de Cieneguilla (Foto: Archivo del Proyecto)

Hornacinas”) principalmente, que presentan las cenefas o decoraciones en bajo relieve, que constituyen el rasgo arquitectónico distintivo o más característico del sitio, y que en la actualidad se han convertido en un símbolo de identidad local, formando parte del escudo distrital como uno de los principales emblemas, así como replicando de manera pintada en uno de los parques aledaños (parque Bolívar) las formas de las cenefas que se encuentran en el sitio arqueológico. Todo esto confirma que estas características evidencian parte de su significación cultural más resaltante y que a la vez compromete a su preservación.

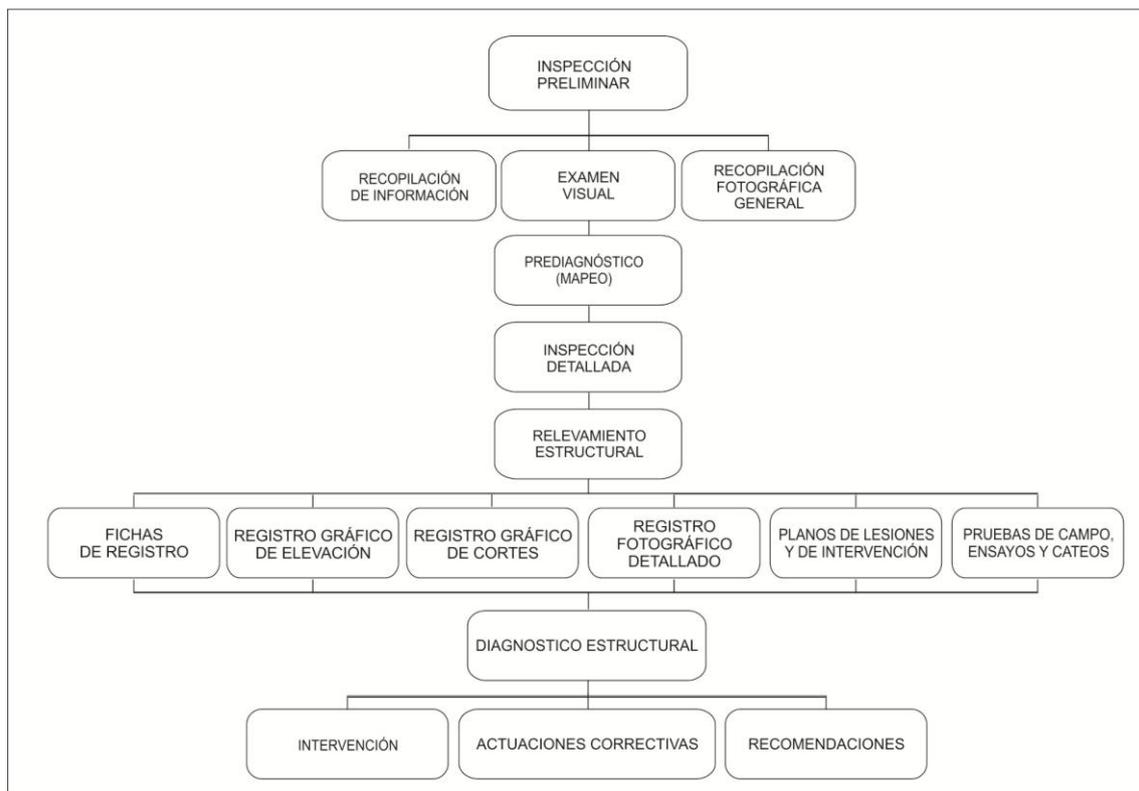
Esquema de la metodología del diagnóstico de conservación.

Metodológicamente los trabajos de conservación se pueden organizar en:

Inspección preliminar: comprende un primer examen visual, la recopilación de información y un registro fotográfico general. De esta manera se obtiene un prediagnóstico o mapeo general.

A partir de la *Inspección detallada*, se realiza el *relevamiento estructural* en el que se consignan datos precisos mediante fichas de registro, registro gráfico de elevación, registro gráfico de cortes, registro fotográfico detallado, planos de lesiones y de intervención, adicionalmente a las pruebas y ensayos de campo y cateos.

De esta forma el *diagnóstico estructural* resulta del conjunto de la información obtenida.

Con estas acciones podemos determinar las medidas de intervención, actuaciones correctivas y las recomendaciones finales (ver esquema)

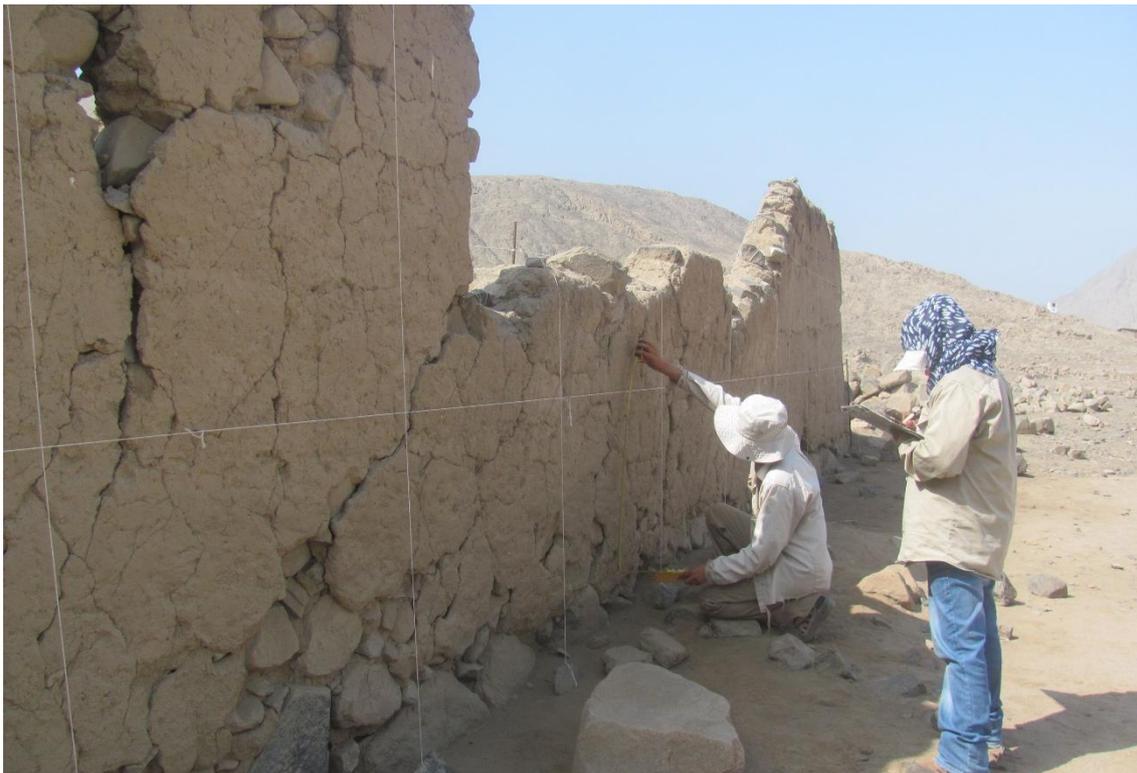
Registro gráfico de lesiones superficiales y estructurales.

Lesiones estructurales: fractura, agrietamiento, alabeo, pandeo, asentamiento diferencial, inclinaciones, desmoronamiento, colapsos parciales y totales.

Lesiones superficiales: erosión, exfoliación, formación de costras, eflorescencia, pérdida de revestimiento, esgrafiado, grafiti, escorrentía.

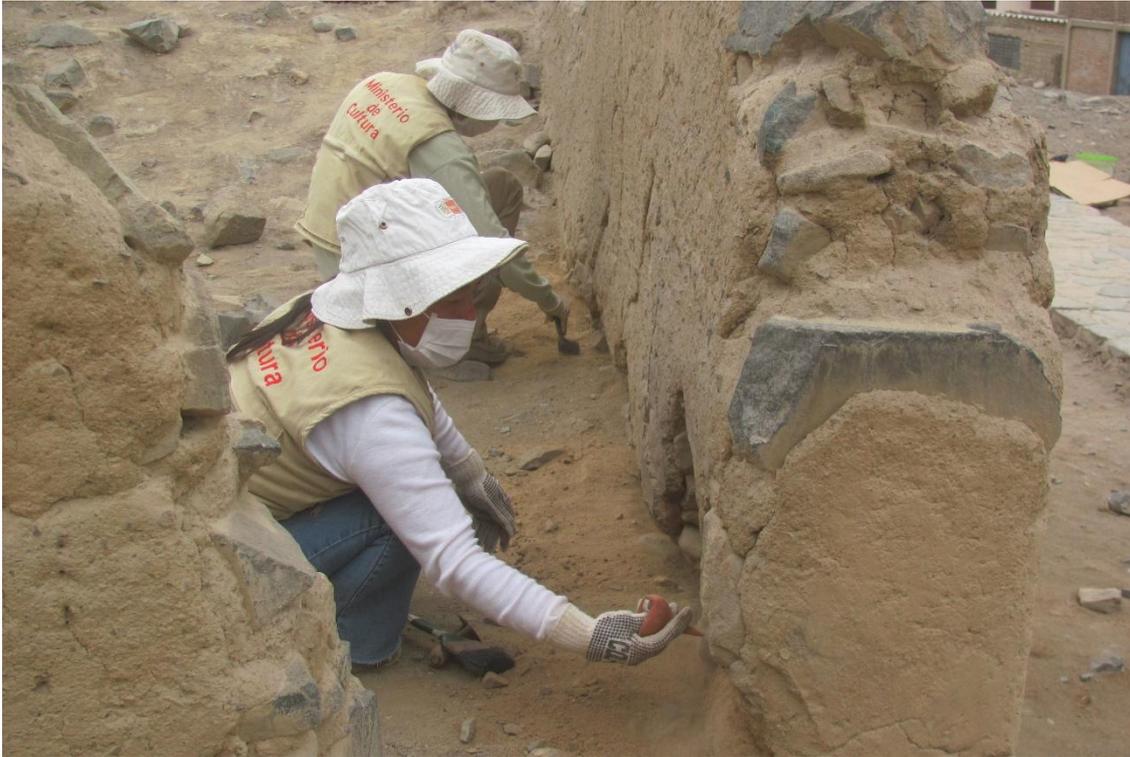
Limpieza previa al emboquillado, como parte de las acciones de consolidación estructural.

Acciones de consolidación estructural: apuntalamiento, emboquillado, consolidación interna, reintegración de mampostería, anastilosis y tratamiento de cabeceras.

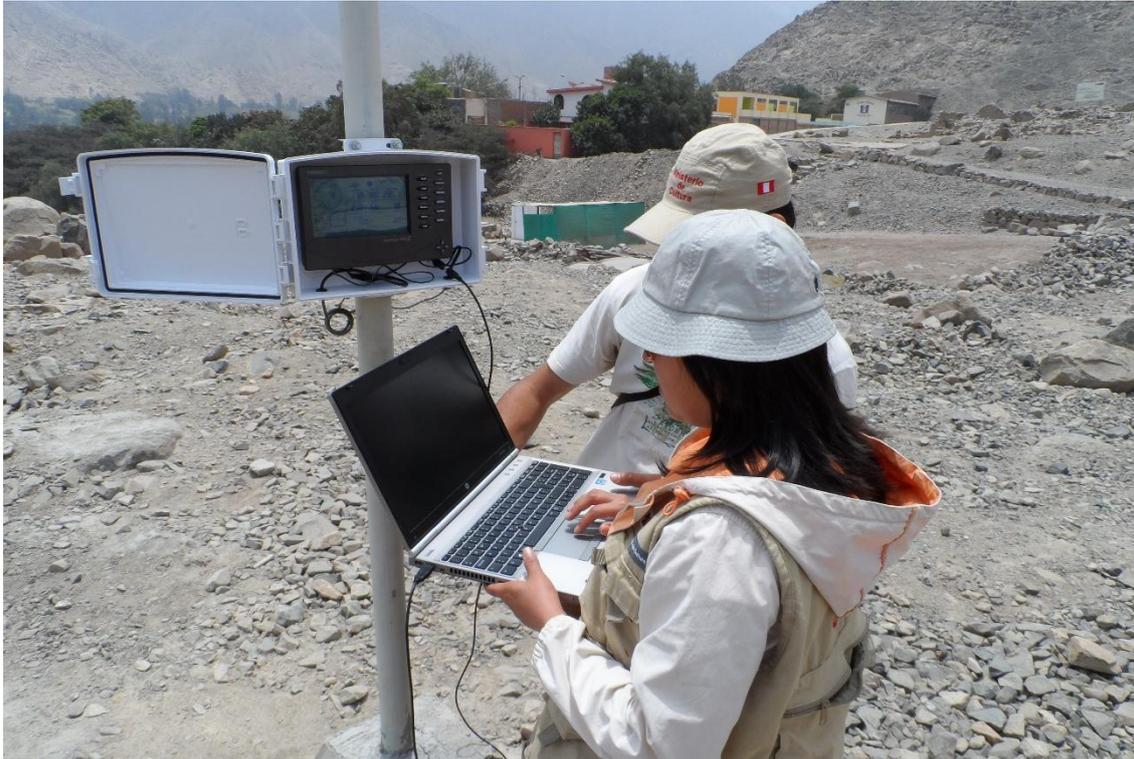
Control medioambiental en el sitio arqueológico por medio de una estación meteorológica.

Se considera como conservación preventiva del patrimonio cultural tangible a “todas aquellas medidas y acciones que tengan como objetivo evitar o minimizar futuros deterioros o pérdidas. Se realizan sobre el contexto o el área circundante al bien, o más frecuentemente un grupo de bienes, sin tener en cuenta su edad o condición. Estas medidas y acciones son indirectas – no interfieren con los materiales y las estructuras de los bienes. No modifican su apariencia” (ICOM 2008, 2010). Este tipo de conservación comprende un conjunto de operaciones de conocimiento y análisis, así como una serie de acciones de prevención, control y mantenimiento, que inciden sobre el ambiente o sobre los espacios que contienen el bien cultural, estas acciones se ejecutan sin intervenir de modo directo sobre el objeto (González Varas 1999:77), además se considera que la aplicación de las medidas de mantenimiento de carácter preventivo son el mejor tratamiento para abordar las raíces de los problemas de deterioro (ICOMOS 2003). Como ya ha sido mencionado, el Proyecto Integral Huaycán de Cieneguilla, como parte de las acciones de conservación, ha realizado fundamentalmente estudios de diagnóstico para conocer la fábrica del sitio, la tecnología constructiva, la identificación de los factores de deterioro, la protección y consolidación de muros; también, podemos subrayar algunas prácticas de índole preventivo, entre ellas la reciente implementación del proyecto con una estación meteorológica, con la finalidad de tener un registro de las variantes atmosféricas que se presentan en la zona y mediante el estudio de estas variantes poder determinar de qué manera afecta estos cambios en las construcciones del sitio arqueológico. Esta estación permitirá detectar la dirección y velocidad del viento, la temperatura, la humedad relativa y la pluviosidad, radiación solar, entre otros datos, que en la práctica servirán para implementar las medidas de control y mantenimiento, y planificar la ejecución de las mismas.
