LOS APAREJOS DE ROCA LABRADA EN AYPATE, PIURA

Carlos E. Campos Napán
Proyecto Integral Aypate
Proyecto Qhapaq Ñan- Sede Nacional

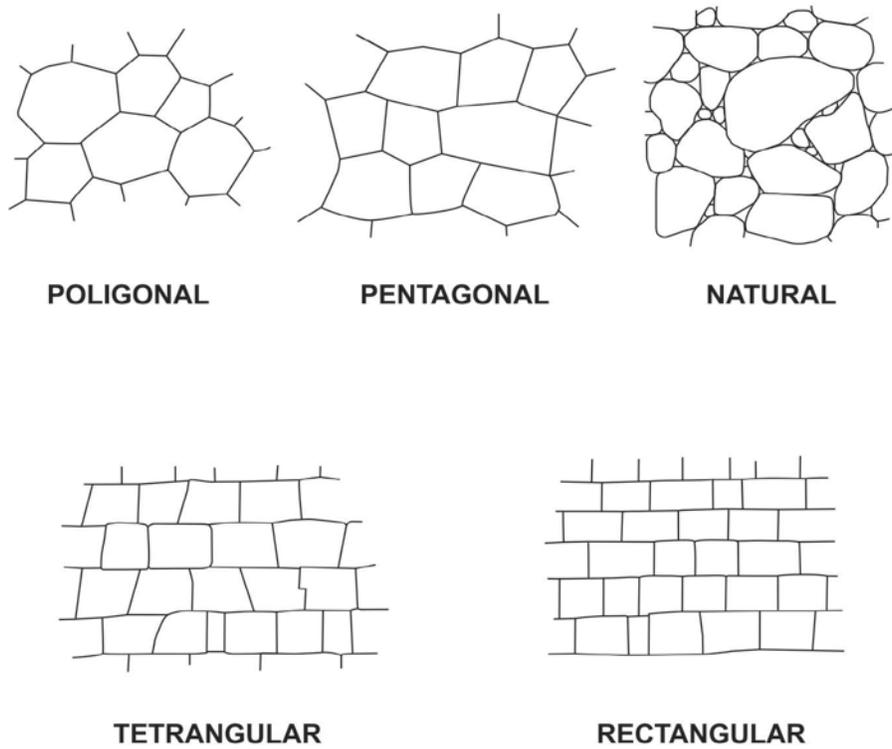
Figura 1. Formas de aparejos incas. Digitalizado por Carlo Ordoñez.

La fina mampostería de roca labrada ha sido clasificada usualmente en tres categorías: poligonal, rectangular e irregular (Rowe 1944: 24-26; Hyslop 1990: 15). Por otro lado, Agurto (1987: 144-175) ofrece una clasificación más detallada subdividida en cinco tipos de aparejos incas: rústico, celular, engastado, sedimentario y ciclópeo. Así mismo, la forma del aparejo está definida por la forma de las rocas que componen el muro, es así que si la forma de roca que conforma el muro es poligonal entonces el aparejo llevará ese nombre. Se consideran las siguientes formas de aparejos incas: poligonal, pentagonal, natural, tetragonal y rectangular, ver Figura 1. Por lo tanto, el tipo celular corresponde a las formas de aparejo poligonal y pentagonal, el tipo engastado involucra a la forma de aparejo tetragonal y el tipo sedimentario concierne a la forma de aparejo rectangular.

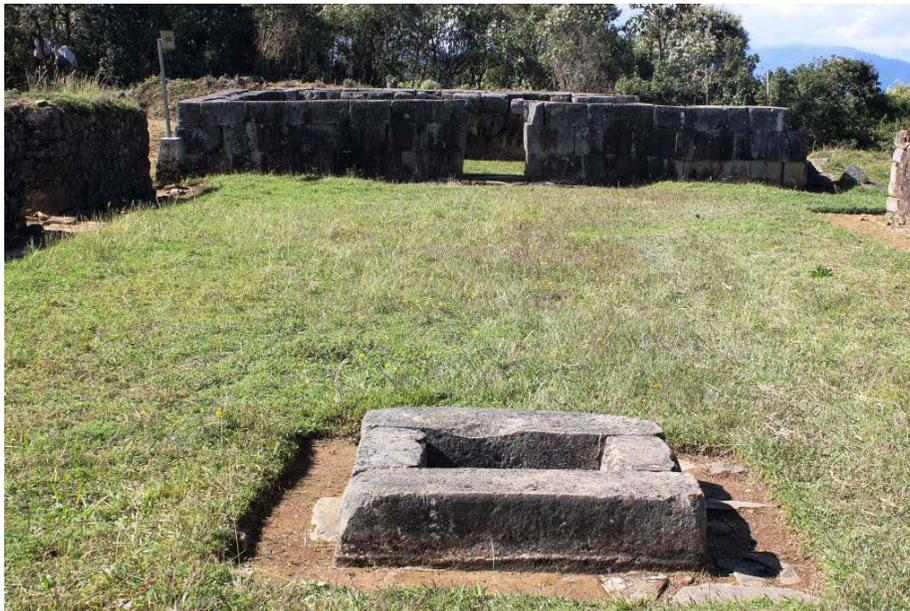
Figura 3. Vista frontal, desde el patio interior, del Templo de Wiracocha. Aparejo de forma rectangular.

El templo de Wiracocha es un recinto de planta rectangular localizado en la zona con acceso más restringido del Acllawasi, ver Figura 3. Este edificio muestra bloques de roca de gran tamaño elaborados con gran maestría, donde los aparejos de roca labrada no muestran huella de mortero alguno en la unión de las rocas. Esta construcción presenta un vano de acceso de forma trapezoidal además de un pequeño cuarto interior; en el patio anterior se observa un pequeño pozo de ofrendas desde donde una canaleta se dirige hacia el cuarto interior, lo que demuestra la sacralidad de este espacio y la articulación de los espacios.

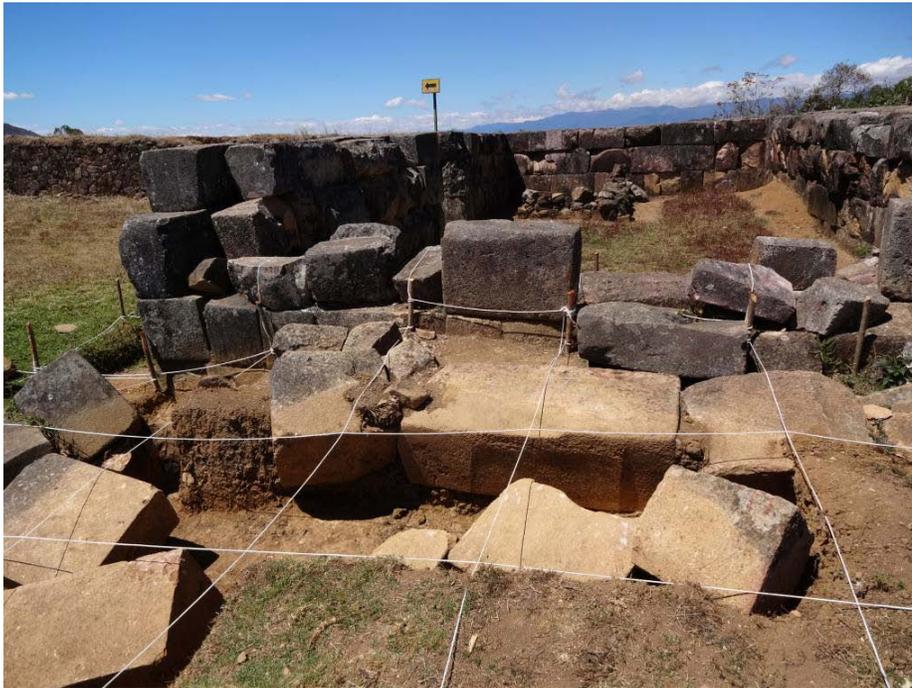
Figura 4. Evidencia del derribo del muro Oeste del Templo de Wiracocha. Aparejo de forma rectangular.

Lastimosamente este recinto ha sufrido serias afectaciones en el pasado, debido a que las rocas han sido expuestas al fuego internamente, y en algunos casos a la destrucción intencional antes de 1971, tal como lo reportó la excavación efectuada el año 2013. El muro Oeste de este edificio había sido derribado, lo cual fue evidenciado por la presencia de tres hiladas de rocas caídas, ver Figura 4.

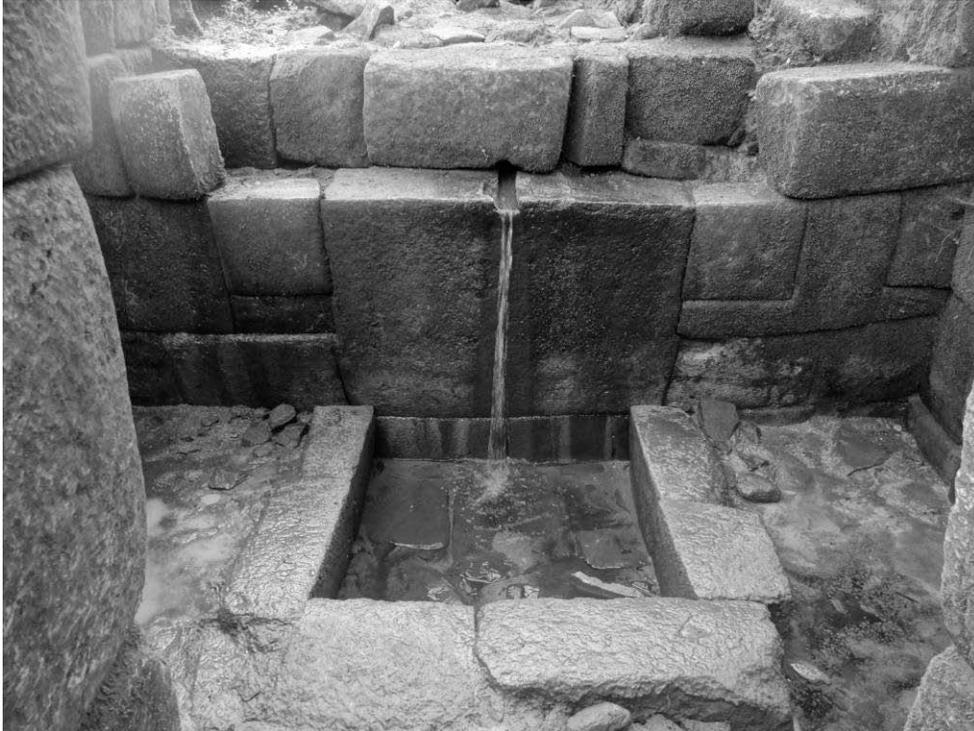
Figura 5. La fuente inca de Aypate en la actualidad. Detalle de la caída de agua y la poza. Aparejo de forma tetragonal.

ésta, esta fuente presenta en su interior seis hornacinas trapezoidales y un acceso trapezoidal. Al interior de la fuente se registró una poza de planta rectangular que mide 1 m por 1 m, su profundidad respecto al piso de la fuente es de 0.30 a 0.35 m. Lateralmente a la poza se registraron rocas pequeñas de color azul dispuestas horizontalmente sobre capas de arcilla, esto define una compactación que rodea la poza. El agua ingresa a la fuente por la parte posterior mediante una canaleta labrada en la roca, cayendo directamente al piso de la poza, ver Figura 5.

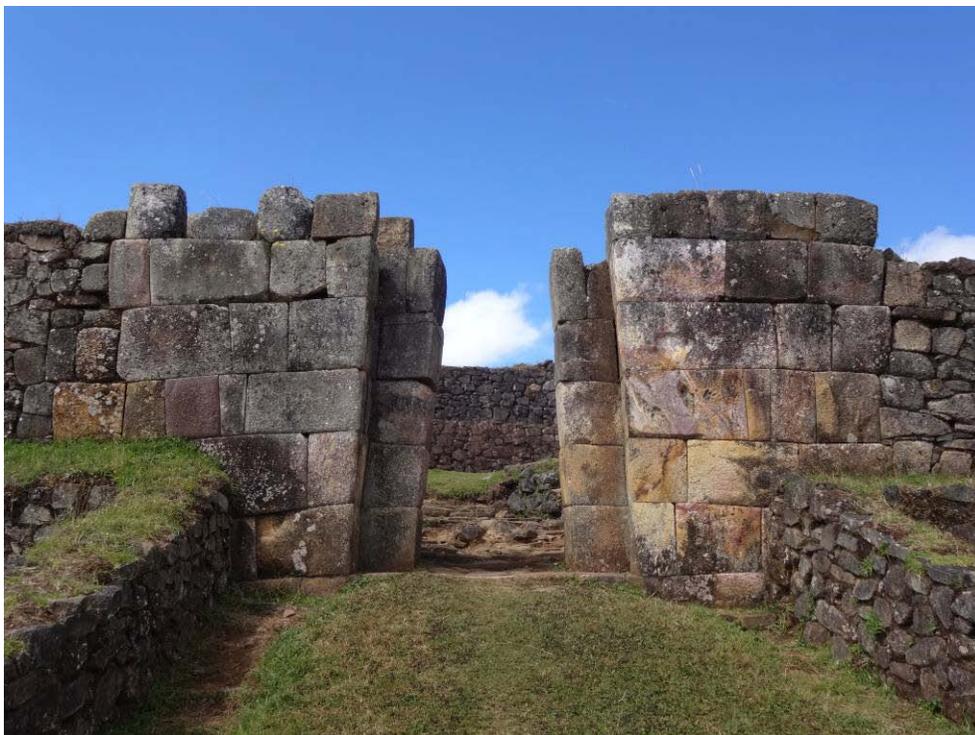
Figura 7. Primera portada del Acllawasi. Aparejo de forma rectangular.

La primera portada del Acllawasi, construida con rocas labradas de granito primorosamente pulidas de color rosáceo, es la más clara demostración del poder, grandeza y majestuosidad que alcanzaron las obras emprendidas por los incas a lo largo de su vasto territorio. Se encuentra al final de la gran escalinata que conduce hacia la plaza de Aypate, ver Figura 7.

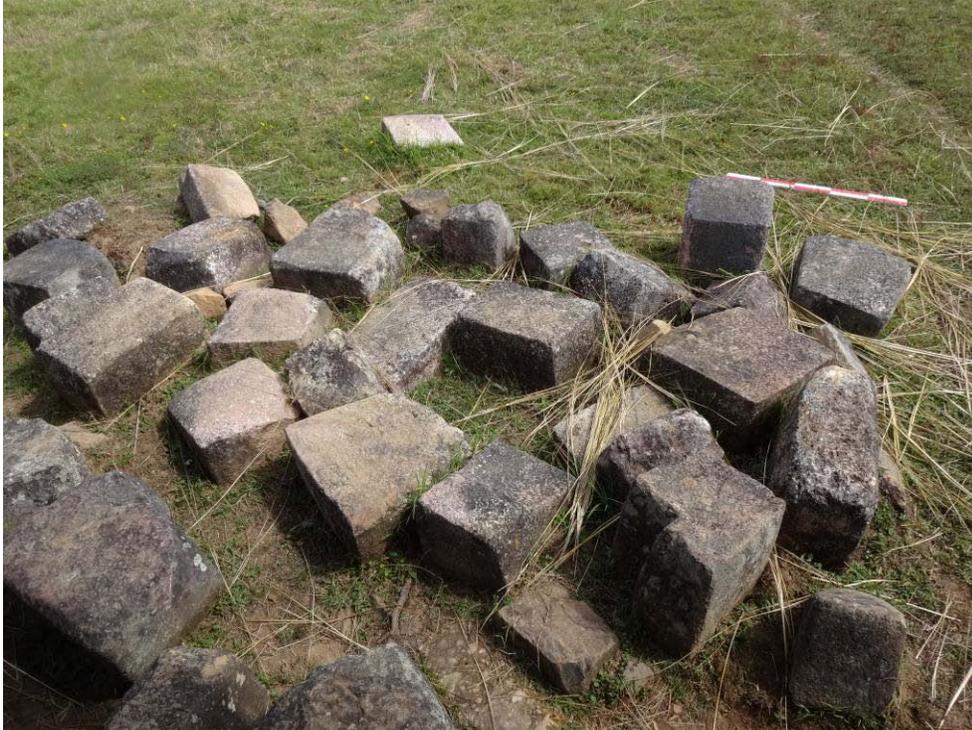
Figura 8. Rocas caídas correspondientes a la segunda portada del Acllawasi.

La segunda portada del Acllawasi, también presenta doble jamba, permite acceder a la zona más sagrada de Aypate: la cancha destinada a las ceremonias religiosas dentro del Acllawasi consagradas al panteón inca. En dicha cancha destacan el recinto dedicado a Wiracocha y otros seis recintos, todos estos alrededor de un patio. En la actualidad, las rocas que forman parte de esta portada se encuentran caídas, ver Figura 8. Esta portada fue excavada el año 2013, siendo el hallazgo más significativo un umbral con peldaño, antes y después del cual se aprecia un piso de lajas finamente pulidas. La perfección de los cortes y el esmero con que se labraron las rocas, demuestra un amplio conocimiento y dominio en el arte de la talla lítica.

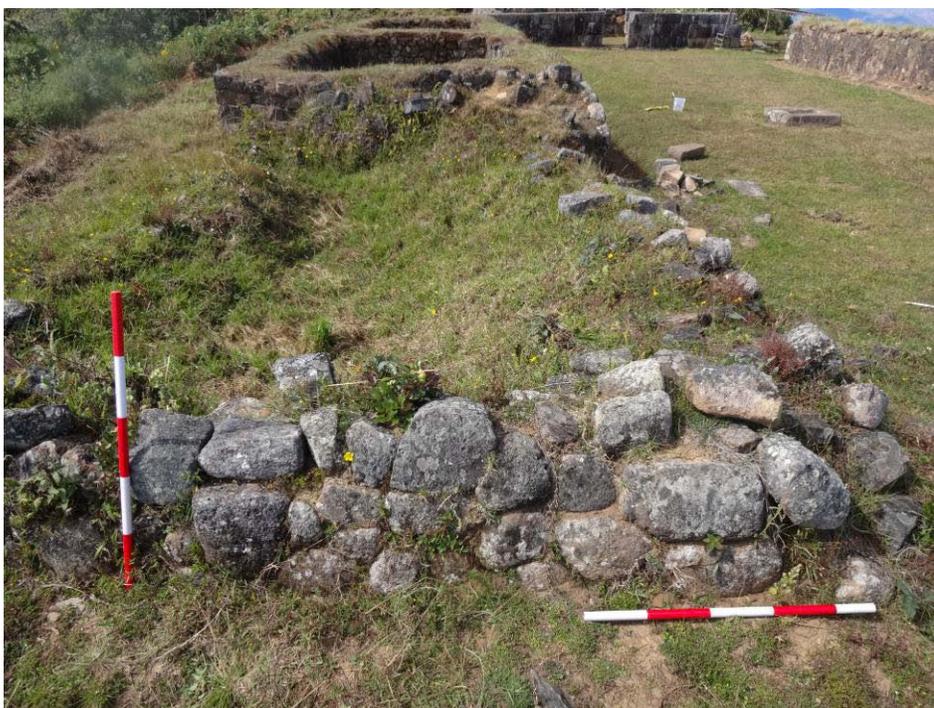
Figura 9. Recinto a de la Unidad B del Acllawasi. Aparejo de forma poligonal.

Dentro de la mampostería de roca labrada de forma poligonal en Aypate destaca un recinto (denominado a) en el lado izquierdo de la cancha conocida como Unidad B del Acllawasi, este recinto en la actualidad se encuentra parcialmente cubierto por vegetación, sin embargo, se logran visualizar los aparejos Norte y Oeste los cuales demuestran el fino trabajo realizado en las estructuras de alto rango y estatus en este sector, ver Figuras 9 y 10. Esperamos emprender trabajos de excavación en esta estructura durante la temporada de excavaciones del 2014 para lograr conocer su uso y función.

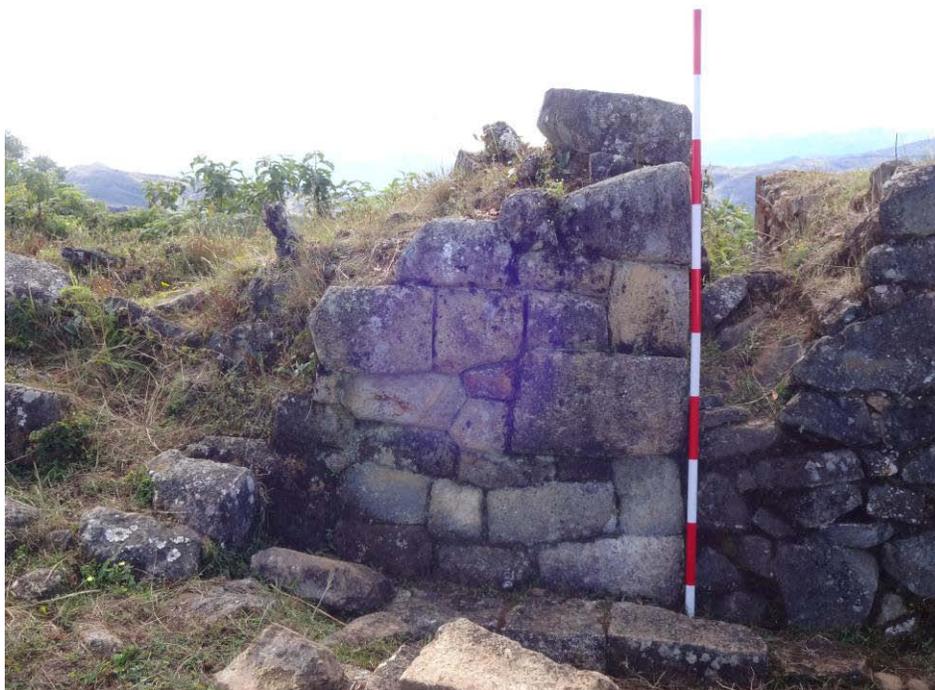
Figura 10. Recinto a del Sector B del Acllawasi. Esquina de recinto, aparejo de forma tetragonal.

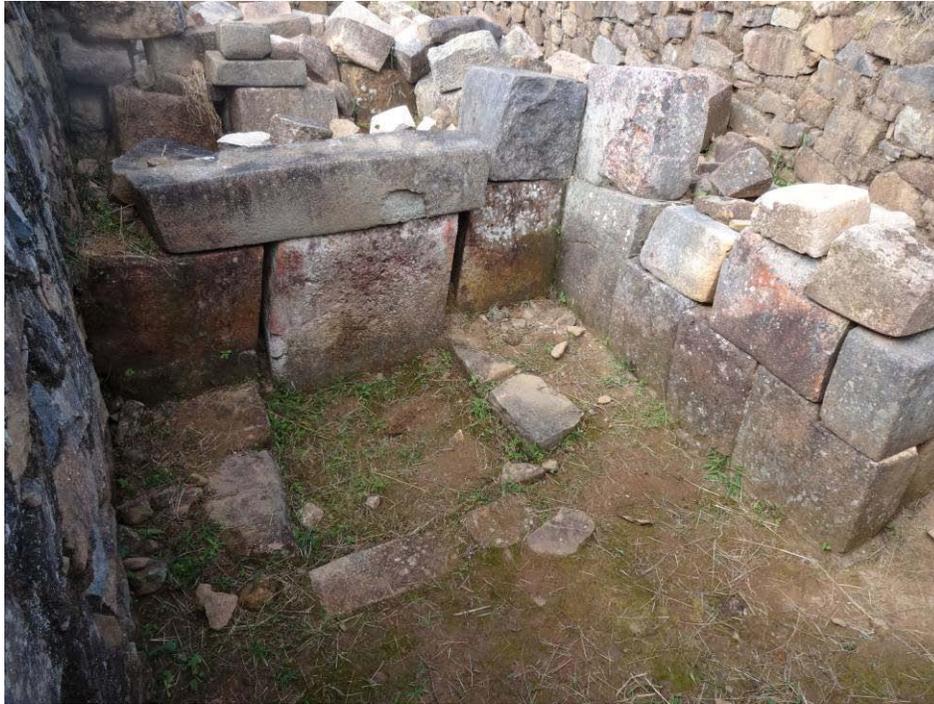
Figura 11. Sector B del Acllawasi. Estructura de rocas labradas en forma de L. Observar la poza. Aparejo de forma rectangular.

Durante nuestro reconocimiento y registro de estructuras en la Unidad B del Acllawasi, hemos reportado un recinto de rocas labradas y pulidas en forma de L, ver Figura 11, que no es mencionada por Mario Polia en sus trabajos (1972, 1995) y que fue descubierta durante los trabajos de puesta en valor desarrollados entre 1994 y 1998. Dicho recinto se

encuentra en un precario estado de conservación debido a que muchas de las rocas que lo conforman se encuentran deterioradas y cercenadas. Este espacio tendría en su interior una poza como la observada en la fuente inka, trabajos de excavación futuros en el lugar confirmarían o desestimarán esta hipótesis.
