# Cuadernos del *Qhapaq Ñan*

Año 3, número 3, 2015

## La plaza y el *ushnu* mayor de Incahuasi, Cañete

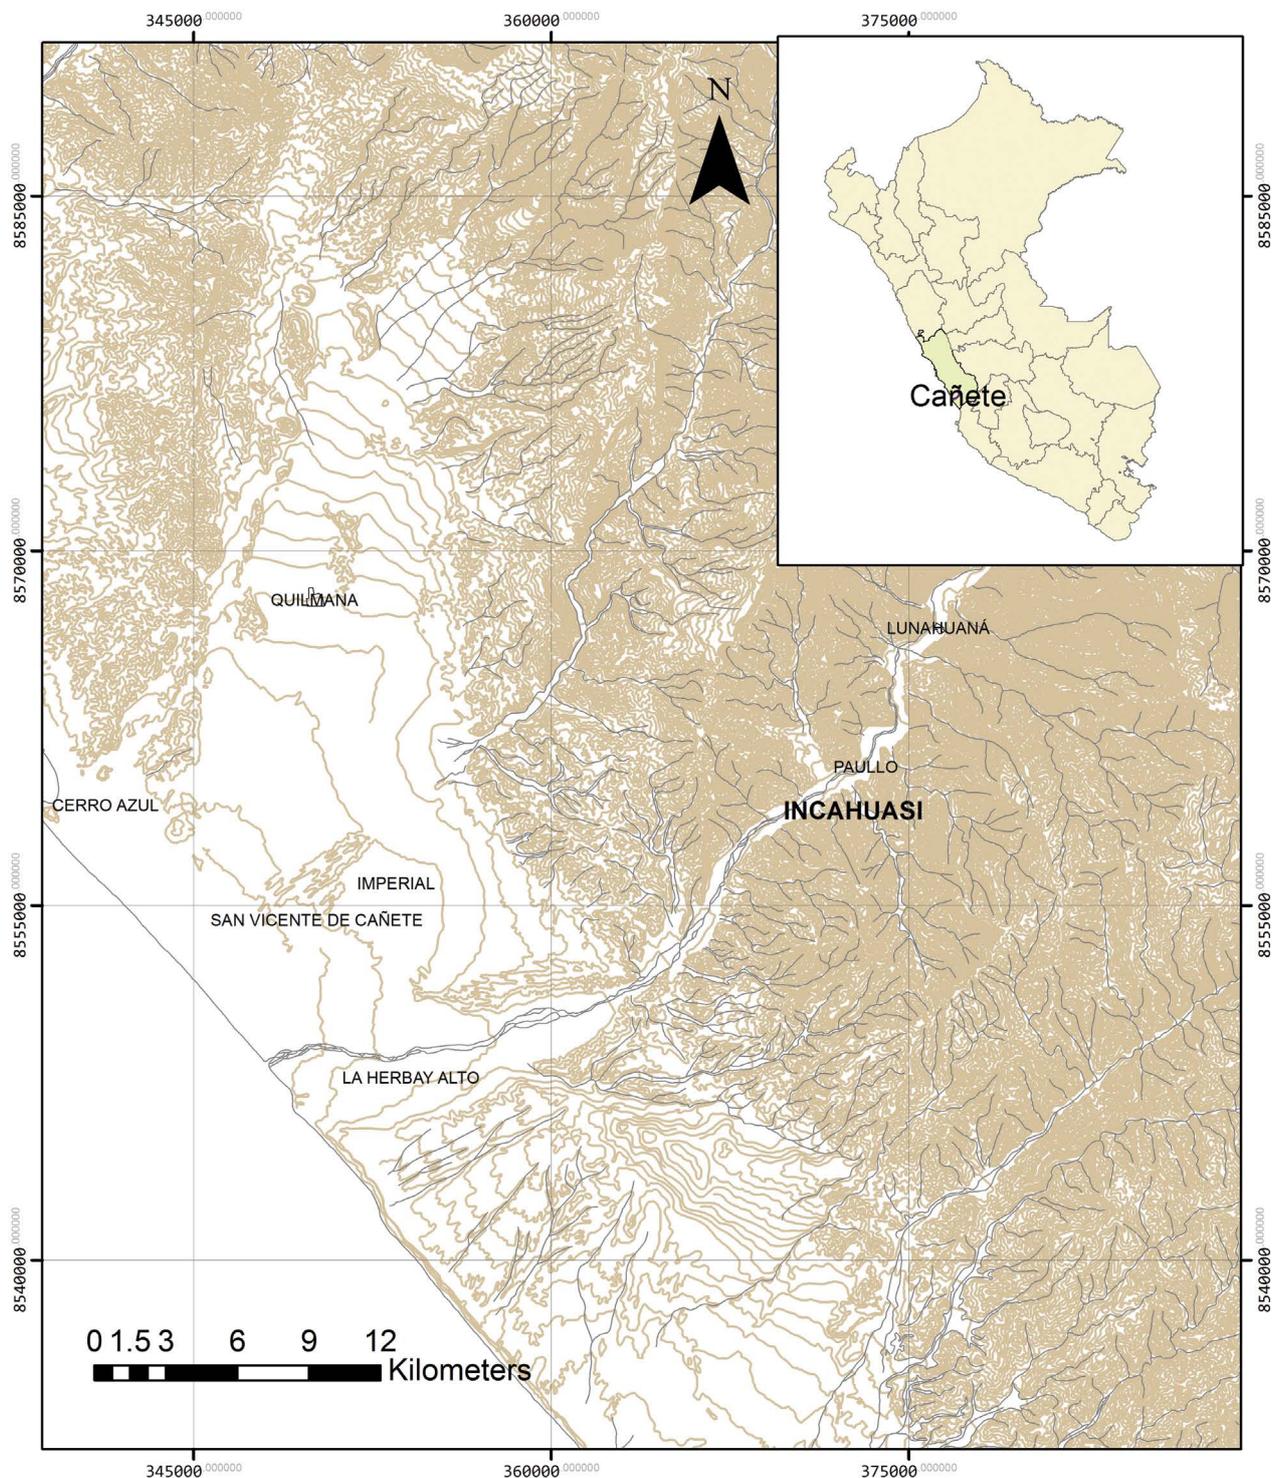
Figura 1. Plano de ubicación de Incahuasi en el valle medio de Cañete

del valle forma parte de la jurisdicción del anexo de Paullo, distrito de Lunahuaná, provincia de Cañete, región Lima (figura 1); su ubicación a 350 m.s.n.m., lo sitúa al inicio del valle medio o *chaupiyunga*, caracterizada por estar encajonada entre cerros desérticos de pendiente pronunciada. La zona irrigada del valle,

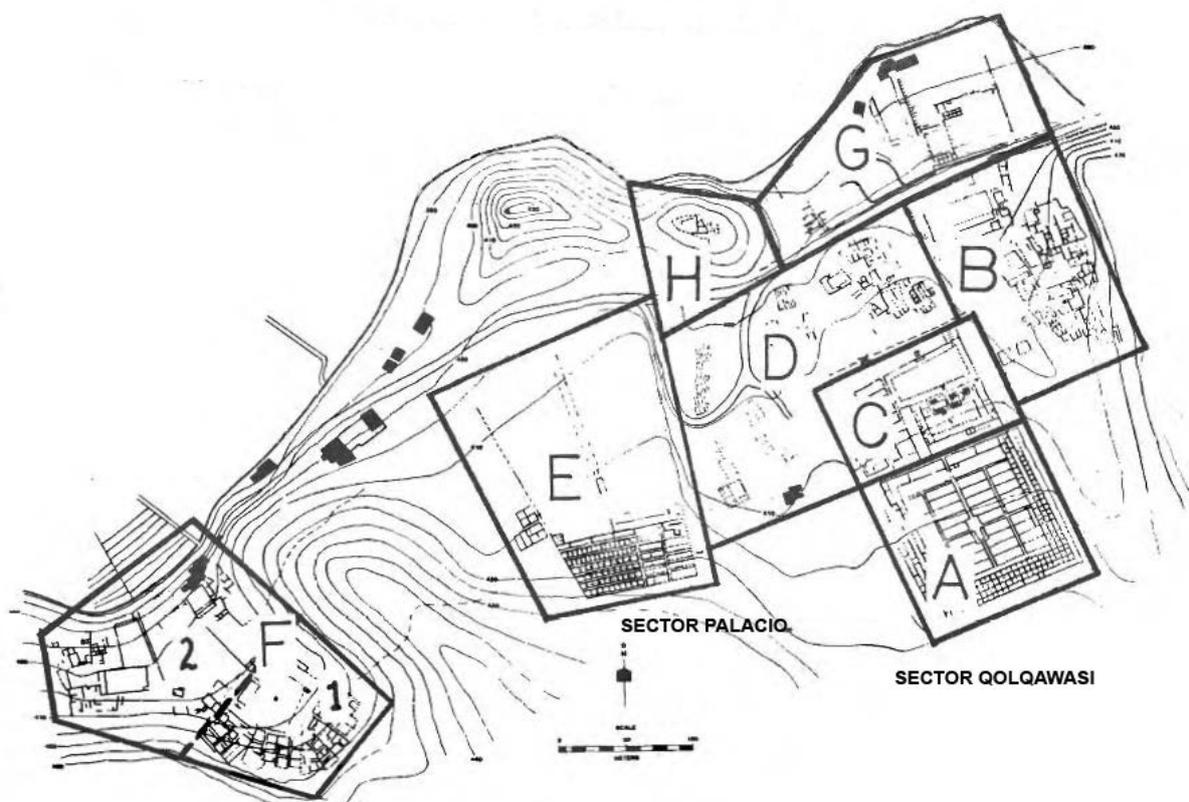
Figura 2. Sectorización de Incahuasi efectuada por John Hyslop y empleada por el Proyecto Arqueológico Incahuasi (redibujado de Hyslop 1985: 15)

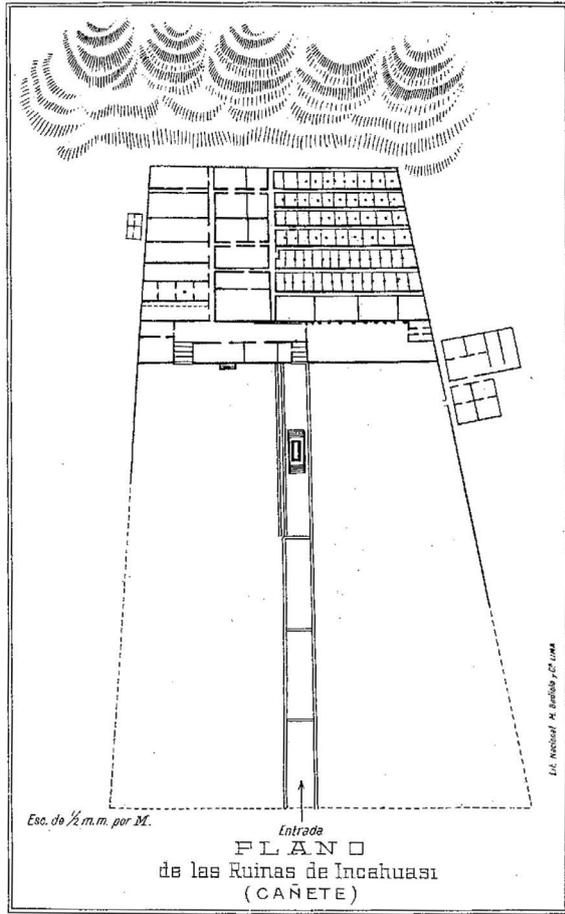
Figura 3. Plano del sector E, Incahuasi publicado por Eugenio Larrabure y Unanue en 1904 (redibujado de Larrabure 1904: 2)

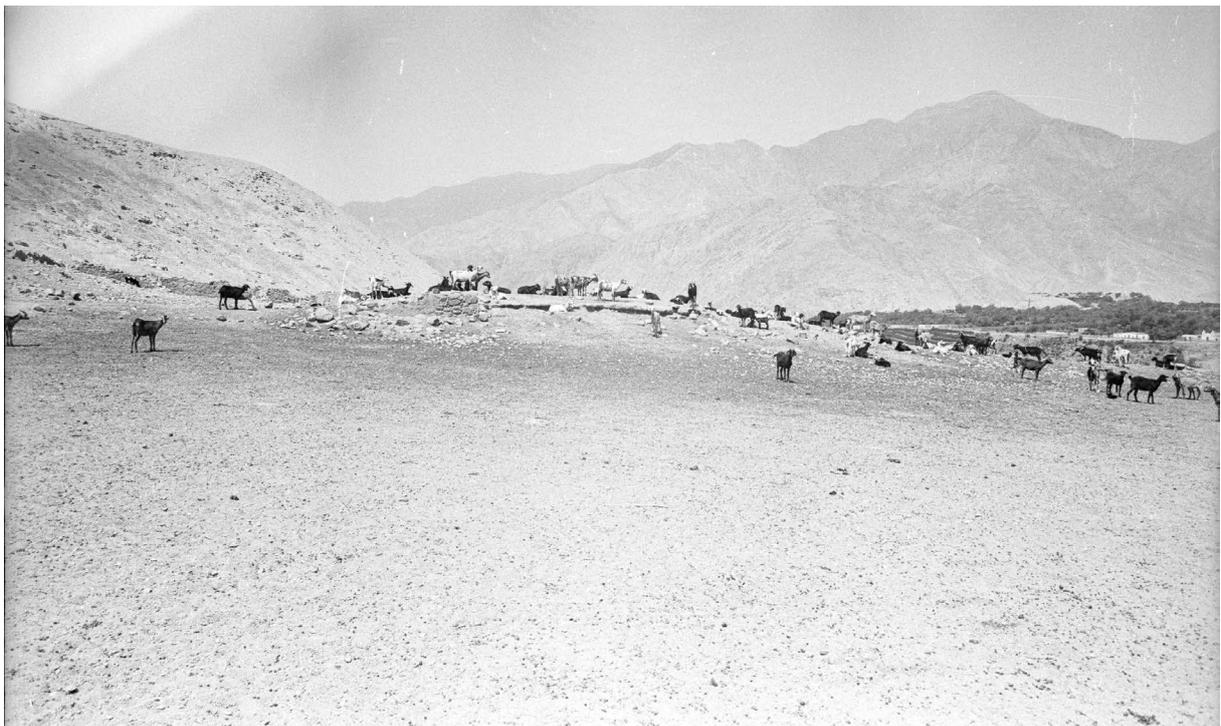
Foto 1. Ushnu ocupado por ganado caprino en la década de 1970 (reproducido de Hyslop 1985: 117)

Tendrían que pasar varias décadas para que encontremos otra descripción del *ushnu* de Incahuasi. Hyslop (1985: 118) lo caracteriza como una plataforma rectangular de adobes; sin embargo, ni en superficie ni durante la excavación arqueológica se encontraron evidencias de adobes constructivos. El mismo autor menciona que antes de su investigación en el sitio, efectuada en 1979, el *ushnu* ya había sido destruido; esta afirmación resulta evidente si se comparan las imágenes publicadas por Larrabure y Unanue en 1904, Villar Córdova en 1935 y Strong y Willey en 1943, con la que él presentó en 1985 (Hyslop 1990: 90). Para la época en que Hyslop investigó Incahuasi, el sitio ya había sido invadido por ganado y pobladores, el *ushnu* y parte de la plaza se habían convertido en un corral de cabras (foto 1).

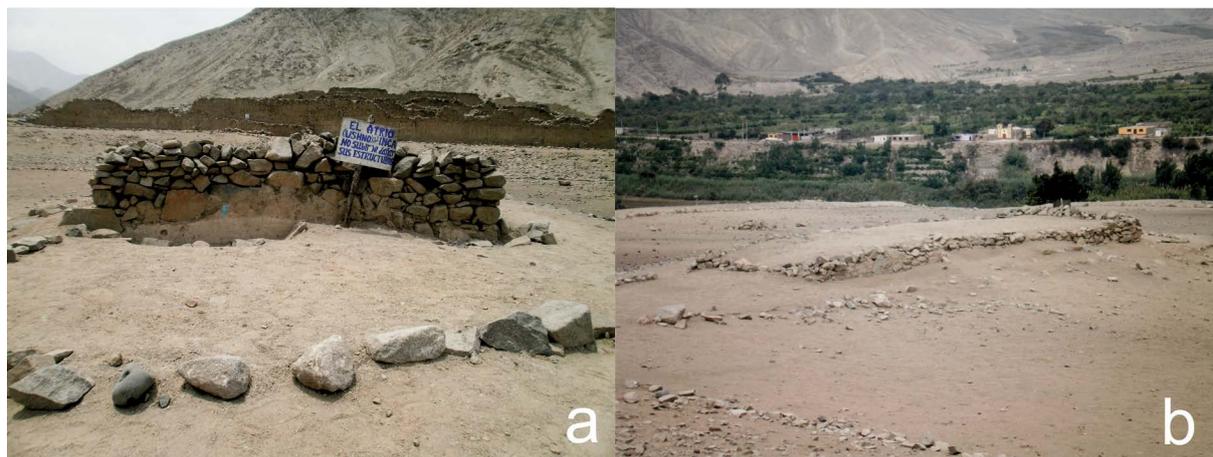
Foto 2. *Ushnu* antes de las excavaciones a) frontis norte, se observa muro con pintura blanca con cabeceras y esquinas restituidas con piedras sueltas y un huaqueo en el lado izquierdo del muro; b) Lado este, se observan peldaños modernos colocados sobre capa de coprolitos modernos. Sobre las cabeceras de los muros se han apilado piedras sueltas

Posteriormente, un morador de la zona que funge de guardián y guía turístico realizó labores de limpieza, restituyendo piedras en las cabeceras de muros y en las esquinas del *ushnu*, y una escalera de acceso en su lado este, dejando al descubierto parte del muro norte de la estructura, que presenta enlucido blanco (fotos 2a y 2b).

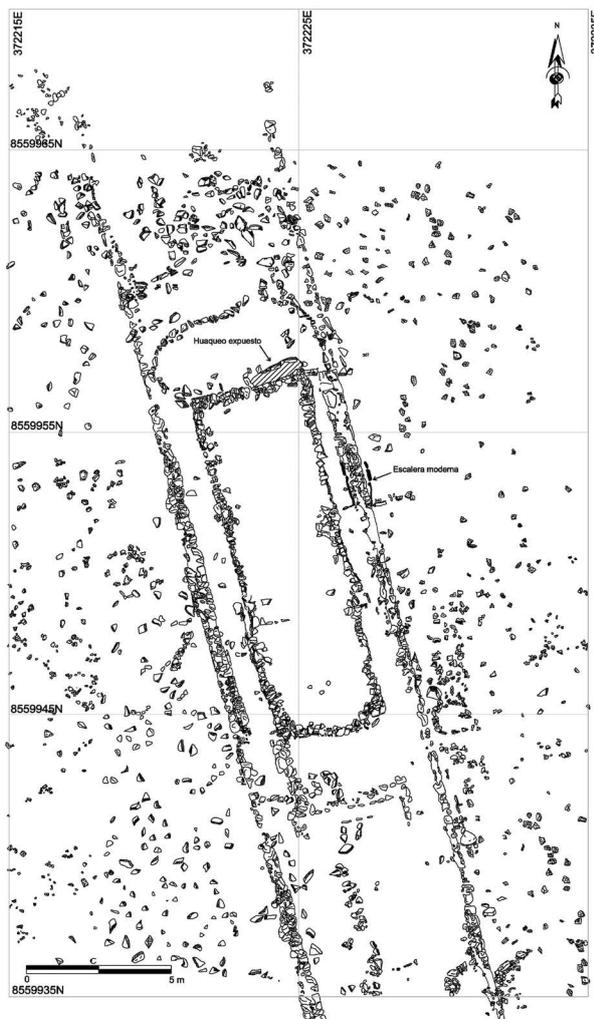
Figura 4. Planta del ushnu antes de su excavación. Se observa el huaqueo en el frontis norte y la escalera moderna de las lajas superpuestas en el lado este

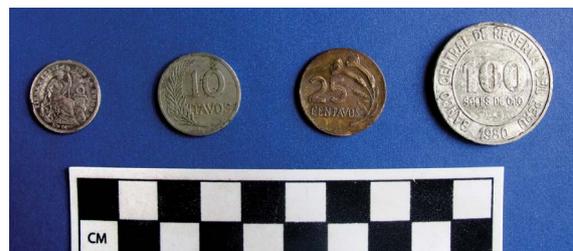
Foto 3. Monedas encontradas en las excavaciones del estrato de coprolito caprino del ushnu. De izquierda a derecha: un "dinero" de 1905, 10 centavos de 1921, 25 centavos de 1968 y 100 soles de 1980

Estos estratos reflejan el proceso de deposición de la ocupación moderna y destrucción del ushnu. Ha sido posible estimar que este proceso duró alrededor de un siglo, ya que durante la excavación se pudo encontrar, entre los diferentes estratos de coprolitos, material moderno diverso que incluyó monedas directamente asociadas a la deposición de coprolitos y rellenos. La moneda más antigua fue encontrada directamente sobre el piso de la plaza, cubierta por coprolito de caprino, y corresponde a un "dinero" de plata del año 1905. Luego se encontraron una moneda de 10 centavos de 1921, otra moneda de 25 centavos de 1968, y una moneda de 100 soles del año 1980, esta última cercana a la superficie (foto 3).

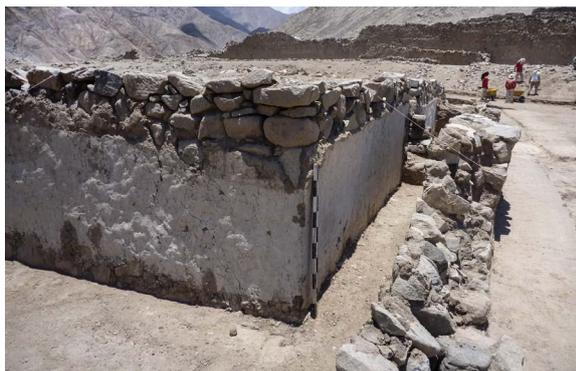
Foto 4. Esquina noroeste del primer momento constructivo del *ushnu* (muros E2-21 y E2-22), donde se aprecia el enlucido blanco de sus muros, en segundo plano a la derecha se puede apreciar la escalera de acceso, clausurada por el muro de ampliación de la plataforma

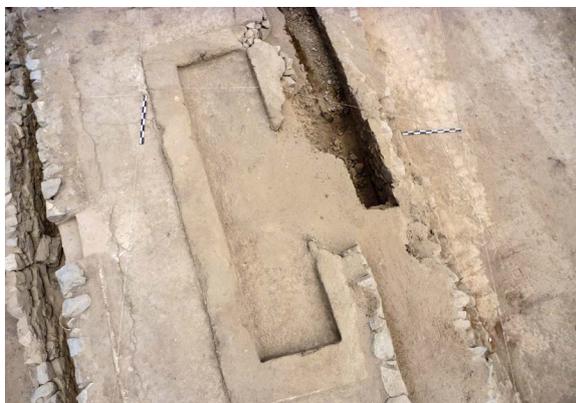
Foto 5. Planta donde se aprecia la pila blanca y el acceso en el lado oeste de la plataforma. En el lado este se aprecia la rotura de la pila, exposición de los rellenos constructivos y desmontaje del muro este del *ushnu*

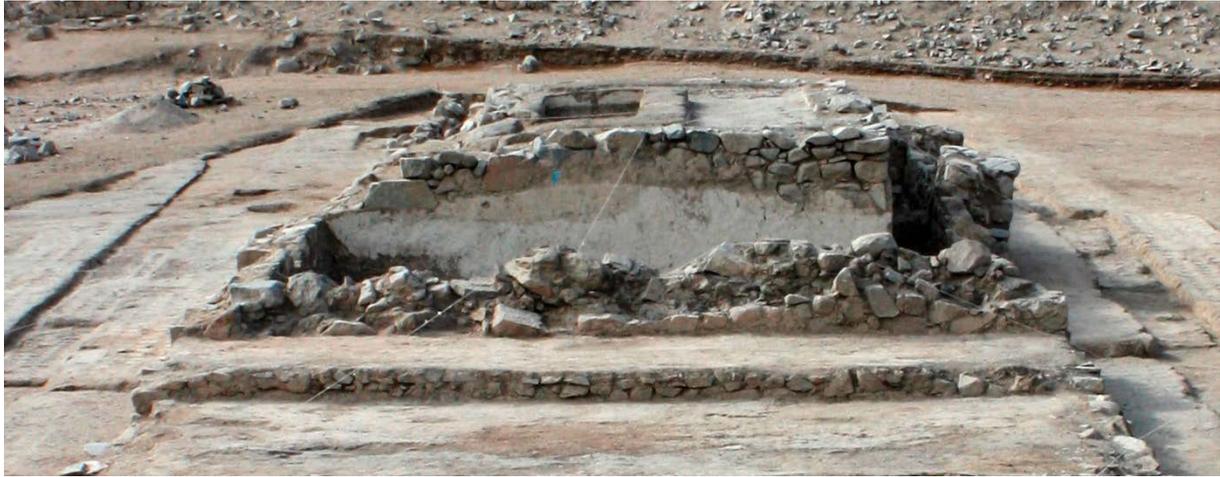
Foto 6. Vista del frontis norte del *ushnu* donde se puede apreciar en primer plano los restos del muro de ampliación de la plataforma, que se extiende por los lados norte y oeste de la plataforma, y en segundo plano el muro blanco de la primera plataforma con restos de la pila en su superficie. A ambos lados del *ushnu* se pueden apreciar las franjas elevadas con motivos en bajo relieve que se describen más adelante

En un segundo momento constructivo, se amplía el tamaño de la plataforma con la construcción de los muros E2-17, E2-18, E2-19, los que definen una plataforma de 12.2 x 6.5 metros (foto 6). Los muros de este segundo momento se construyeron sobre el piso de la plaza y se encuentran en mal estado de conservación, presentando colapsos, pandeos, pérdida de mortero, rajaduras y grietas, aparentemente estuvieron expuestos a la intemperie por lo que son los más afectados (en algunas porciones solo se encontró 25 centímetros de alto del muro). En pequeñas áreas se ha podido identificar restos de enlucido y pintura roja, lo que hace suponer que esta plataforma estuvo pintada de rojo.

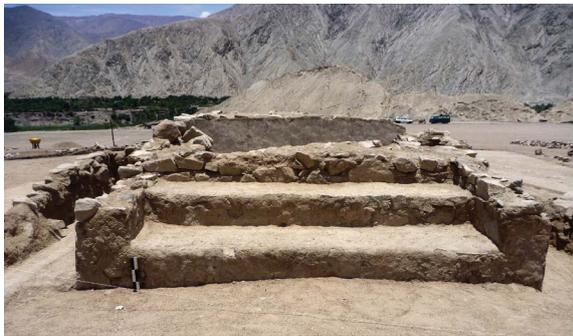
Foto 7. Vista del frontis sur del *ushnu* donde se observa el acceso durante el segundo momento constructivo, corresponde a una plataforma que se adosa a los muros blancos

En el lado sur del *ushnu* encontramos que asociado a este segundo momento se construyó una plataforma de 4 por 3 metros adosada al muro sur de la primera plataforma, ésta sirvió de acceso a la nueva estructura ya que en su lado sur se definen dos peldaños (foto 7).

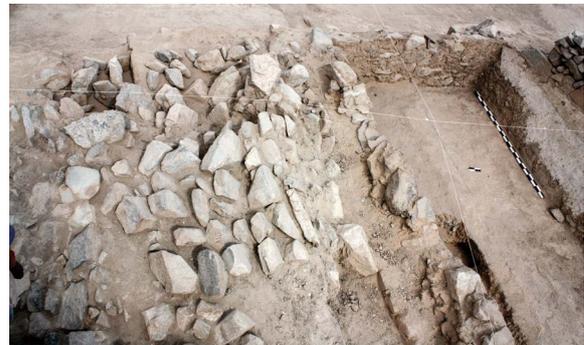
Foto 8. Colapso en bloque del muro norte (E2-17) de la ampliación de la plataforma

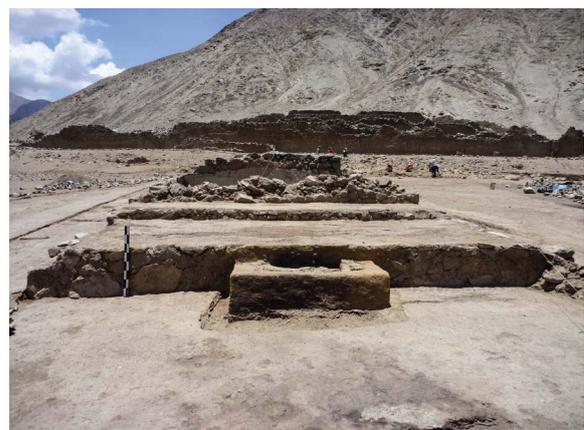
Foto 9. Vista de la pila y plataformas asociadas al segundo momento constructivo

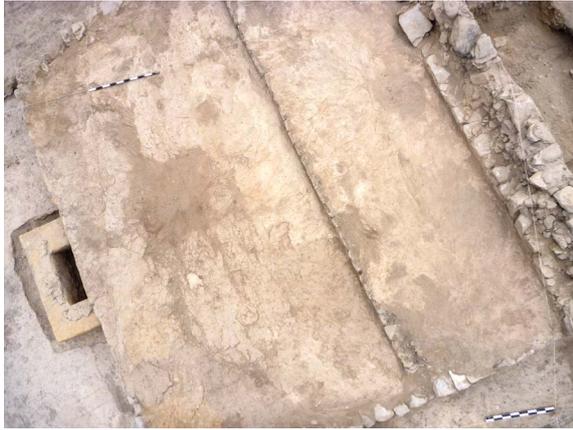
Foto 10. Vista de planta de la pila y las plataformas asociadas, en el lado derecho tenemos al muro norte (E2-17) de la ampliación de la plataforma

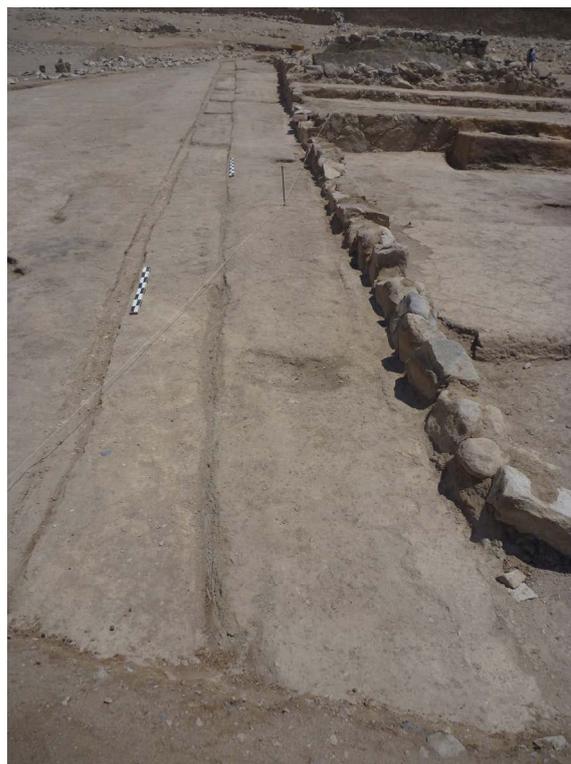
Foto 13 a. Franjas elevadas encontradas a los costados del *ushnu* (franjas del lado este)

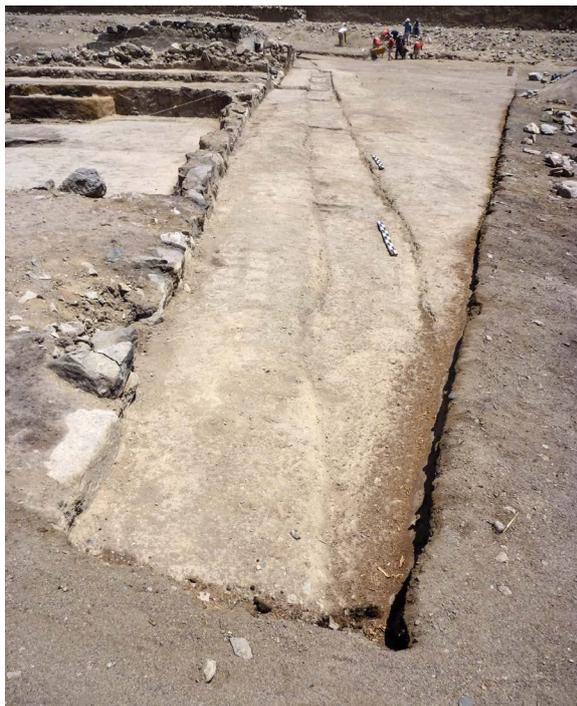
Foto 13 b. Franjas elevadas encontradas a los costados del *ushnu*, (franjas del lado oeste)

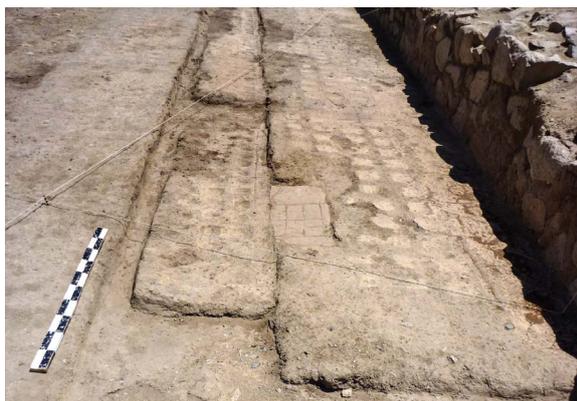
Foto 14. Detalle de los diseños cuadriculares en bajo relieve agrupados en dameros

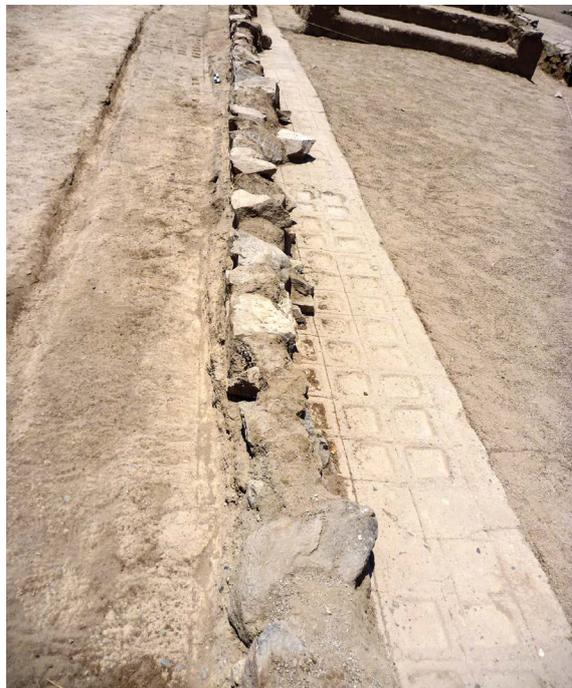
Foto 15. Fragmento de franja elevada en buen estado de conservación al estar cubierta por el relleno constructivo del camino elevado

Aparentemente estas franjas elevadas estuvieron expuestas al igual que el piso de la plaza, ya que presentan mucho desgaste en sus superficies; un fragmento de la franja sur que fue cubierta al construir el camino elevado es el único lugar donde se le encuentra en buen estado de conservación (foto 15).

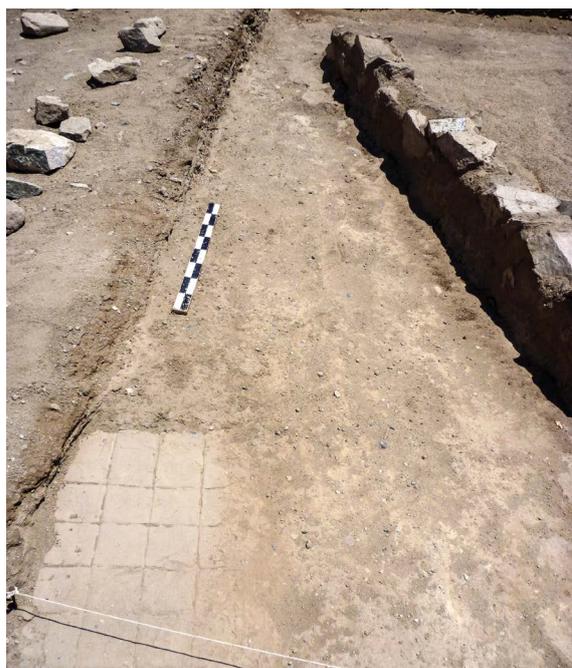
Foto 16. Restos de piso cuadrículado asociados a franjas con motivos en bajo relieve

Asociado a los cuadrados en bajo relieve se ha podido identificar restos de cuadrados incisos (foto 16), lamentablemente no ha sido posible definir su posición dentro de la secuencia constructiva de la plaza. Los cuadrados incisos habrían sido trazados en damero al igual que los cuadrados en bajo relieve. Son muy similares a los que se han reportado para el Sector C, subsector 1 (Chu, en prensa) y del sector A, subsector 1 (Urton y Chu, en prensa) de Incahuasi.

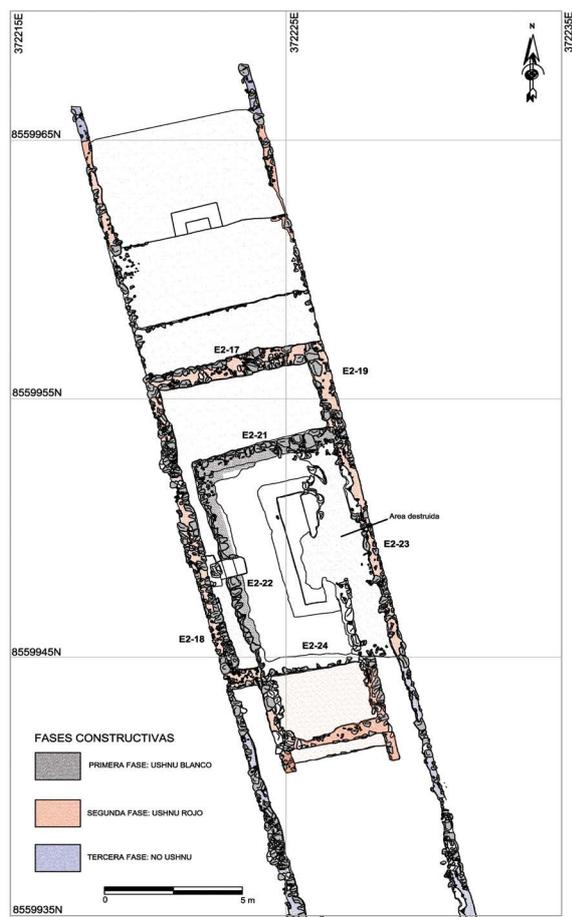
Figura 6. Dibujo en planta del *ushnu* con sus diferentes fases constructivas

ceremonial y compleja secuencia constructiva (figura 6), ya que se realizaron diversas modificaciones asociadas a la función que cumplió. Es así como los datos obtenidos permiten el identificar claramente tres fases constructivas:

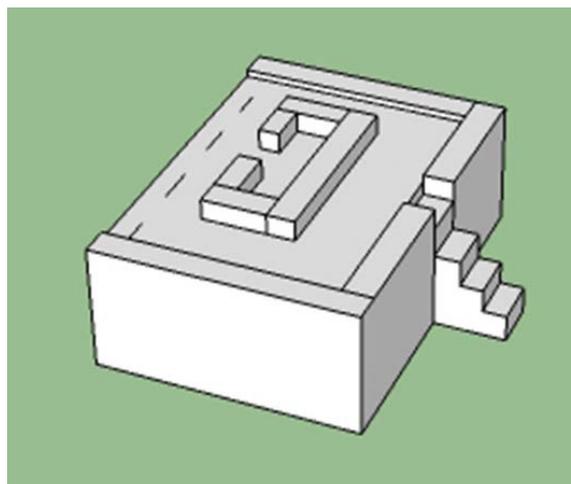
Figura 7. Reconstrucción 3D de la primera fase constructiva

Corresponde a la construcción de la plaza y una plataforma de planta rectangular (figura 7), dispuesta sobre la plaza. El acceso a esta plataforma se realizaba por una escalera de cinco peldaños ubicada al lado oeste, sobre la plataforma se ubicó una pila rectangular orientada hacia el este. En su interior se encontraron evidencias de haber contenido cantos rodados pequeños en su interior. Toda

esta estructura (incluida la cima) se encontraba pintada de color blanco, por lo que podemos denominar a esta fase del *ushnu* “blanco”. Correspondería al inicio de la ocupación inca de Incahuasi, cuando el asentamiento era una base de operaciones militares. No está claro si las franjas elevadas con diseños en bajo relieve de forma cuadrangular a ambos lados del *ushnu* fueron construidas en esta fase.

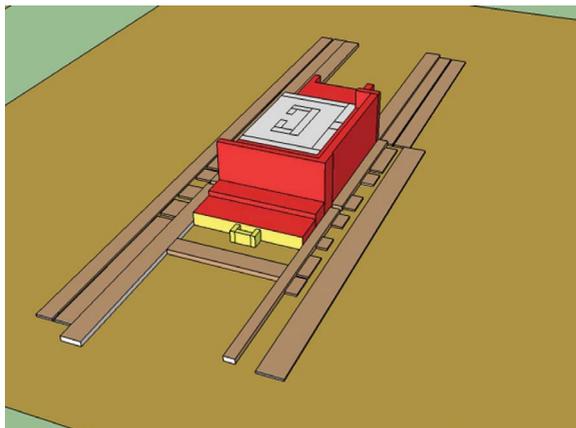
Figura 8. Reconstrucción 3D de la segunda fase constructiva

Aparentemente en pleno proceso constructivo de la plataforma pintada de blanco hay un cambio en el concepto de diseño de la estructura, es así que se sellan los muros blancos con muros de mayor tamaño haciendo que la estructura adquiera un volumen mayor, así mismo se cambia el acceso y se construye una plataforma escalonada, la cual se adosa a su lado sur, cambiando no sólo la forma sino la orientación de dicho acceso. El espacio entre los muros se rellena empleando grava y cascajo limpio sin restos culturales el que es compactado. La cima de la plataforma es modificada, siendo nivelada y delimitada por muros a mayor nivel de la plataforma, toda esta estructura es pintada de un tono rojo claro, por lo que denominamos a esta fase del *ushnu* “rojo” (figura 8).

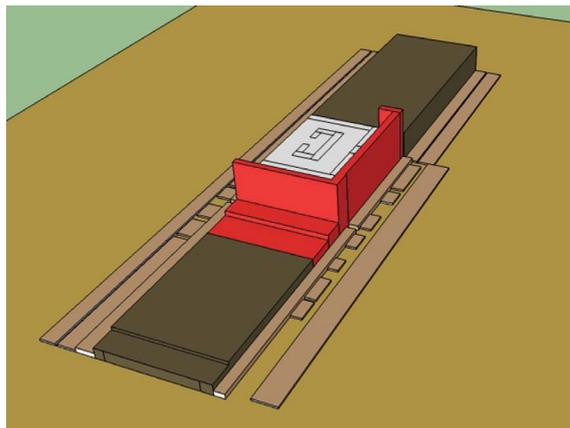
Figura 9. Reconstrucción 3D de la tercera fase constructiva

En la tercera fase, se modifica totalmente la función del *ushnu* y estaría asociada a un gran cambio de función del todo el sector. En la estructura principal este cambio se refleja en el sello de accesos y ampliaciones. Se sellan tanto la escalera sur de acceso y la pila amarilla del lado norte, mediante la construcción de un camino elevado a modo de plataforma. Esta plataforma se proyecta hacia el lado sur conectando con la base de la escalera de acceso al palacio y al norte como un camino elevado que divide en dos a la plaza (figura 9). Es en esta fase que la plataforma deja de utilizarse como *ushnu* siendo integrada al camino elevado que divide a la plaza y que comunica directamente con el frontis de la estructura principal del sector. Las franjas cuadriculadas en el lado oeste son parcialmente cubiertas por el muro del camino elevado.
