Ministerio de Cultura

Encuentros de arqueología y conservación en Áncash

(2020-2022)

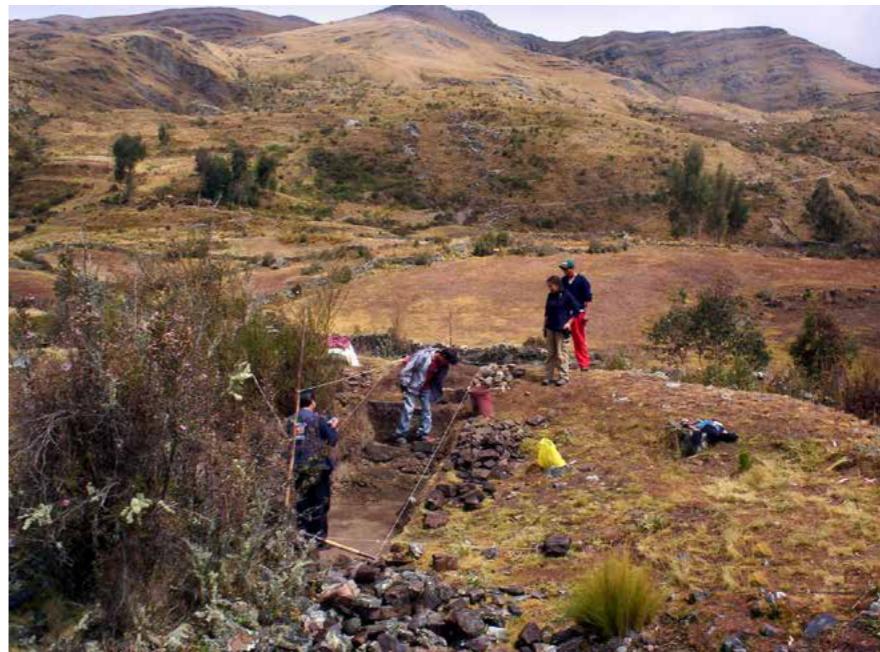
Foto 1. Excavaciones en Huamparan durante el 2004. Una trinchera fue abierta desde el centro hacia los bordes, exponiendo banquetas y muros internos.

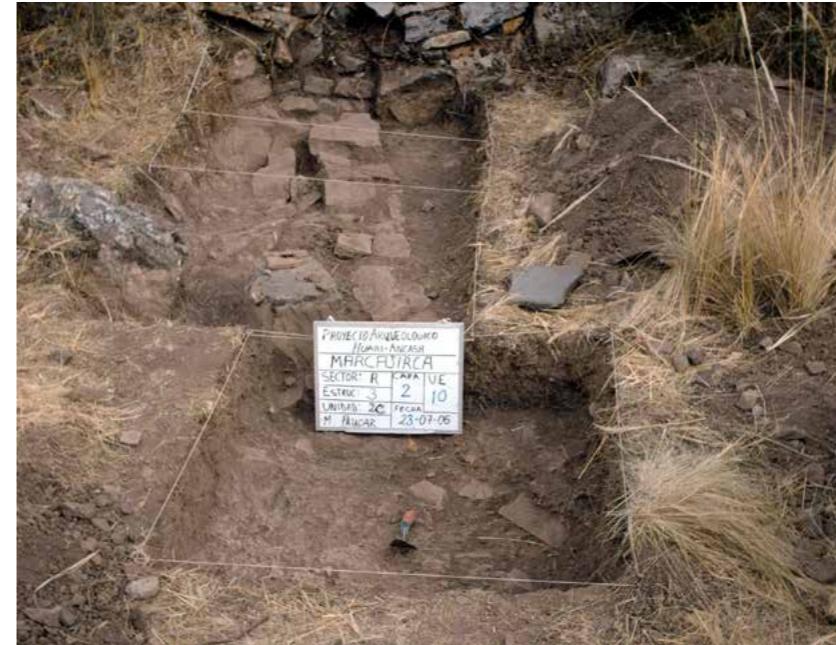
Foto 4. Excavaciones en el sector residencial de Marcajirca. Las unidades fueron dispuestas al borde de las paredes y proyectadas hacia el centro de los recintos, con el fin de asociar la base de los muros con los pisos.

el objetivo de identificar a qué capas estratigráficas estaban asociadas la base y los muros (foto 4). Otras unidades fueron localizadas en la parte frontal de las *chullpas* y cuevas funerarias, con el fin de corroborar las versiones etnohistóricas sobre las prácticas de ofrendas a los muertos, por ejemplo sobre la comida y grasa de llama que era quemada y ofrecida a los muertos (foto 5). Esta estrategia nos permitió hacer una sectorización funcional, basada en el material cultural recuperado, delimitándose así los sectores residencial, funerario y ceremonial. También, permitió corroborar las versiones etnohistóricas sobre ofrendas a los muertos y establecer que las *chullpas*, tiempo después de su construcción, fueron cercadas, creando así espacios más privados.

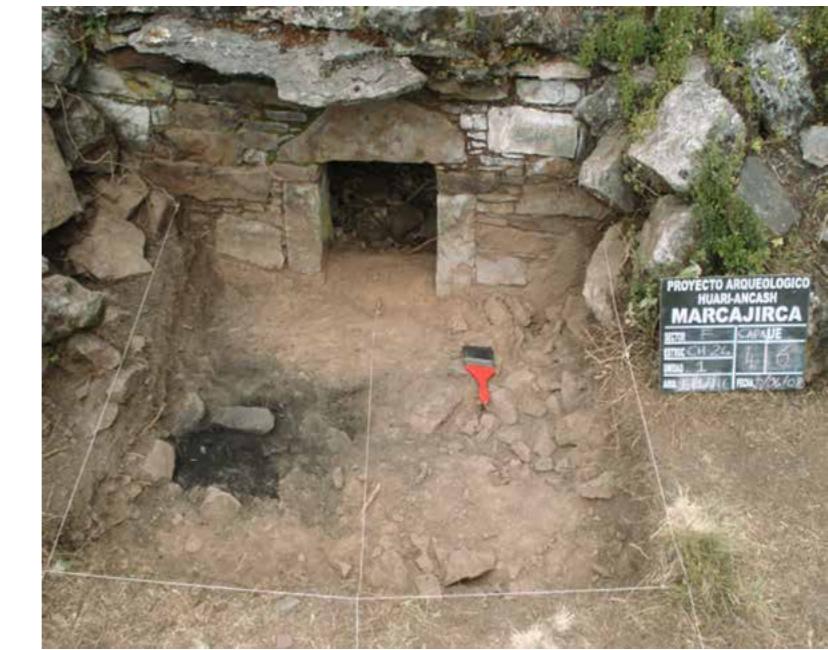
Foto 5. Las excavaciones en Marcajirca también buscaban comprobar la información etnohistórica sobre las ofrendas a los muertos. Estas consistían en quemar grasa animal. Las unidades fueron dispuestas en frente de las tumbas. Ejemplo de *chullpa* con su fogón, en el que se hallaron huesos de animales quemados.

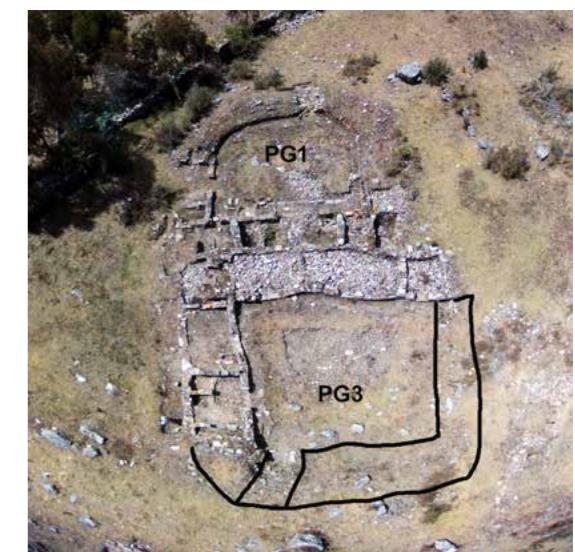
Foto 8. Vista parcial de los grupos de patios 1 y 3 de Huamparan. El sitio cuenta con 15 grupos de patios, sin embargo las excavaciones se realizaron en 5 de ellos.

con canales, tumbas, fogones, etcétera (foto 8). Hasta la fecha, Huamparan es el sitio recuay más complejo de la región Conchucos.

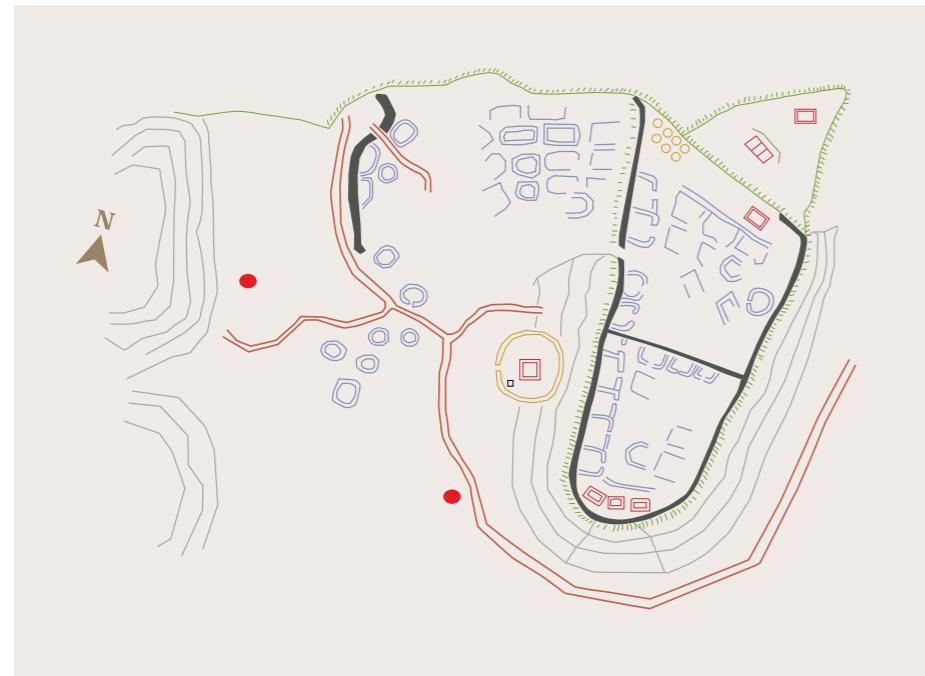
Figura 3. Plano esquemático del sitio arqueológico de Waracayoc (elaboración propia).

Este sector cuenta con estructuras habitacionales de planta rectangular (foto 4) y circular (figura 6) localizadas hacia el lado norte. Asimismo, presenta terrazas y estructuras de almacenamiento, estas últimas localizadas en el camino de entrada al sitio, hacia el lado sureste. En la parte central del sector fue construida una estructura conocida actualmente como La Capilla (figura 3 y figura 7).

La arquitectura doméstica se halla dispersa en los distintos sectores que presenta Waracayoc (figura 3). Un arquetipo establecido a manera de tradición arquitectónica entre los grupos próximos asentados en la región, como aquellos que habitan en Pisco, Allauca Huánuco/Humalí y algunas zonas de Chupachu, se encuentra constituido por casas circulares construidas predominantemente con la técnica de la *pirka* (Mantha

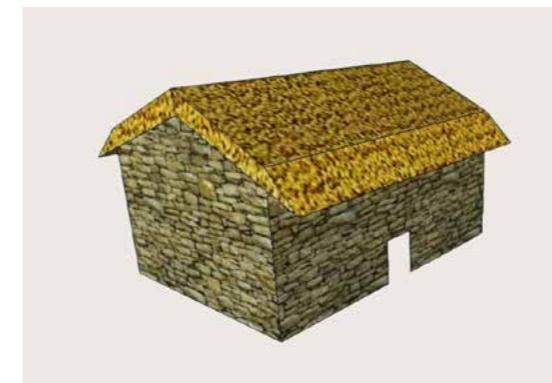
Figura 4. Forma esquemática de las estructuras habitacionales cuadrangulares (elaborado por Alexander Espinoza).

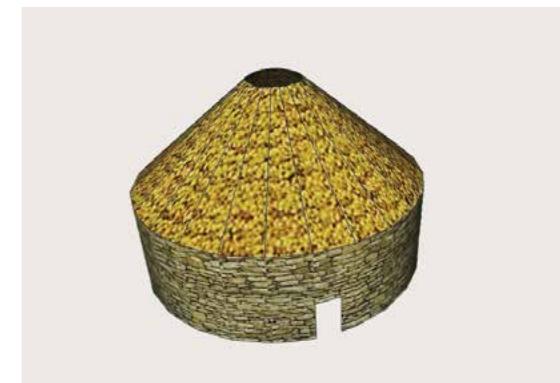
Figura 6. Forma esquemática de las estructuras habitacionales circulares (elaborado por Alexander Espinoza).

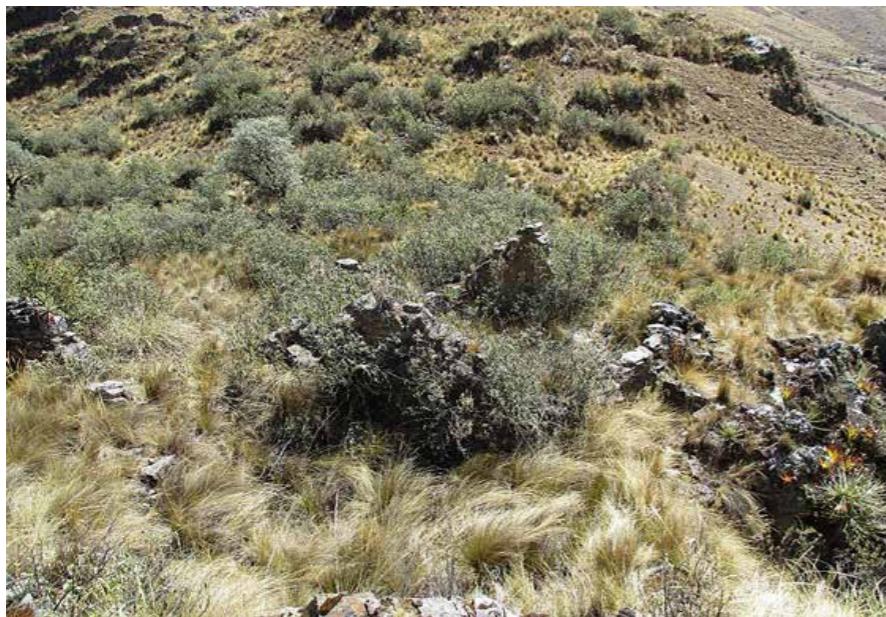
Foto 4. Estructura habitacional de planta rectangular con techo a dos aguas.

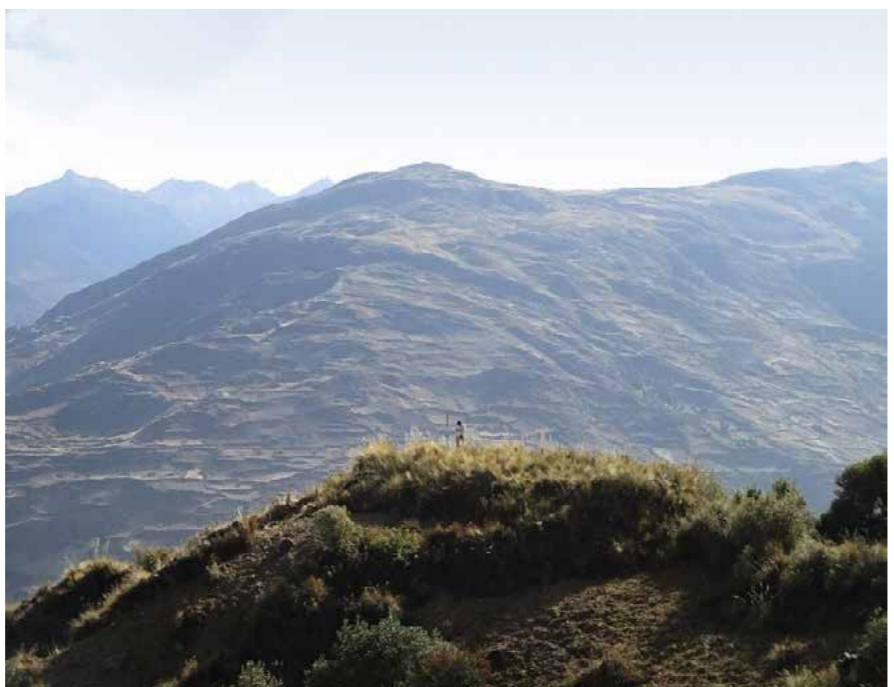
Foto 6. Plataforma circular elevada sobre el terreno.

estructura mide 15,80 metros de diámetro y sus muros alcanzan una altura de 1,20 metros sobre la superficie del suelo; en una de sus caras presenta los restos de un muro de piedra, lo que sugeriría que contaba con un muro perimétrico.

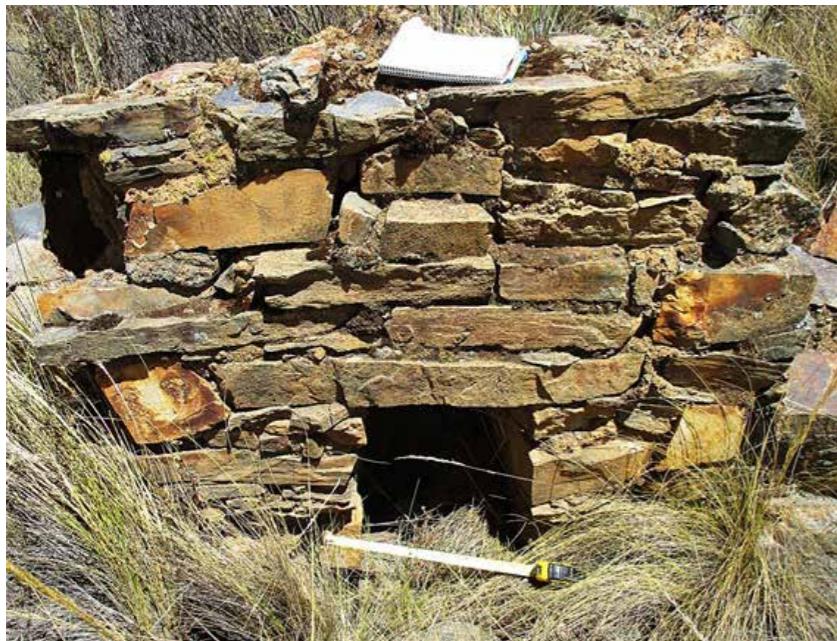
Foto 7. Estructura funeraria (*chullpa*), ubicado al lado sur del Área II.

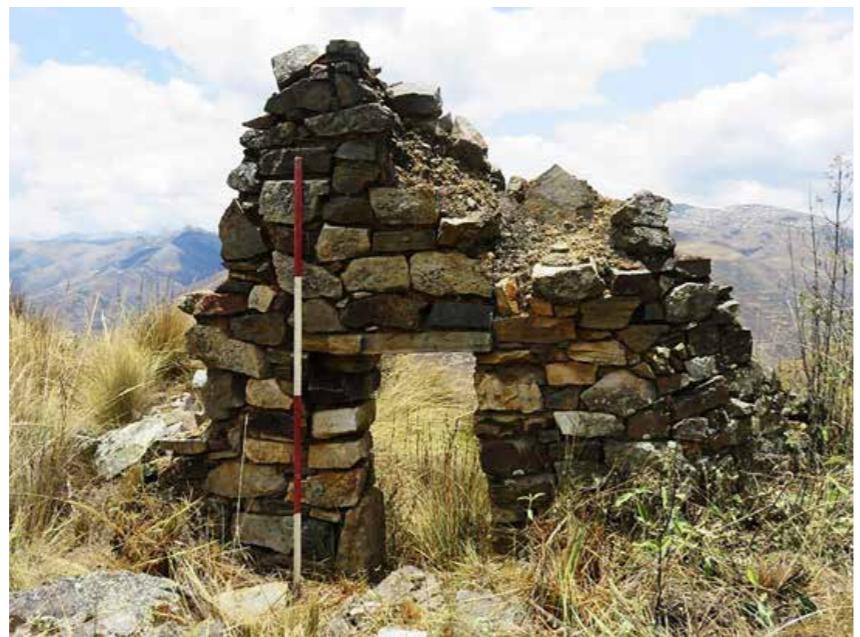
Foto 8. Estructura habitacional de planta semicircular.

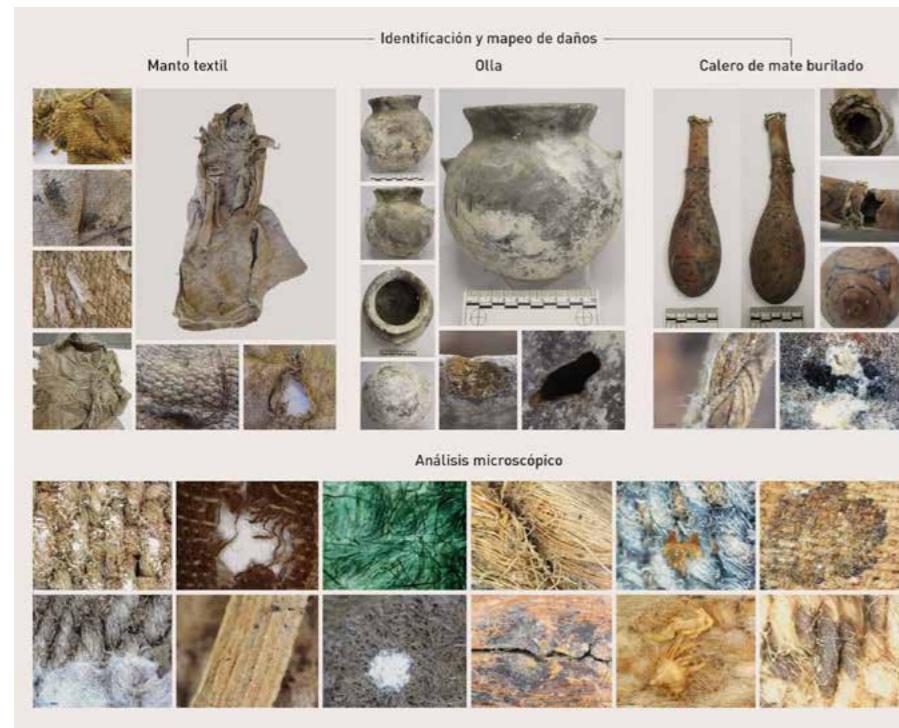
Figura 5. Diagnóstico del estado de conservación de los objetos de Huasta (fotos por Mirko Brito).

El examen se desarrolló a nivel macroscópico y microscópico, empleando para ello instrumentos adecuados y lo menos invasivos posible, como la técnica de microscopía óptica no destructiva. Se identificaron y mapearon agentes de deterioro y tipos de daños sistematizados en diagramas descriptivos (figura 5 y 6). El examen del estado de conservación fue crucial para plantear estrategias tanto pre-

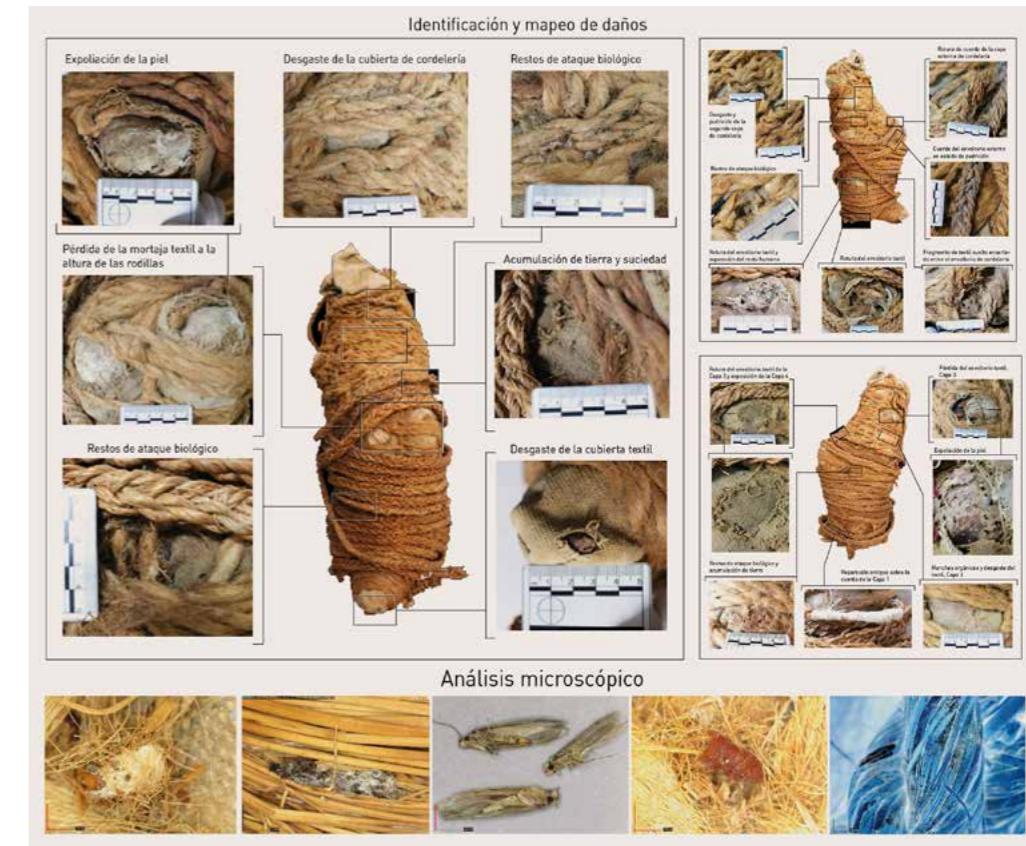
Figura 6. Diagnóstico del estado de conservación del fardo funerario de Aquia (fotos por Mirko Brito).

frecuentes los desgastes, roturas, suciedad y evidencias del ataque de animales; también se identificaron consolidaciones antiguas como la observada en la cuerda de la primera capa (figura 6).

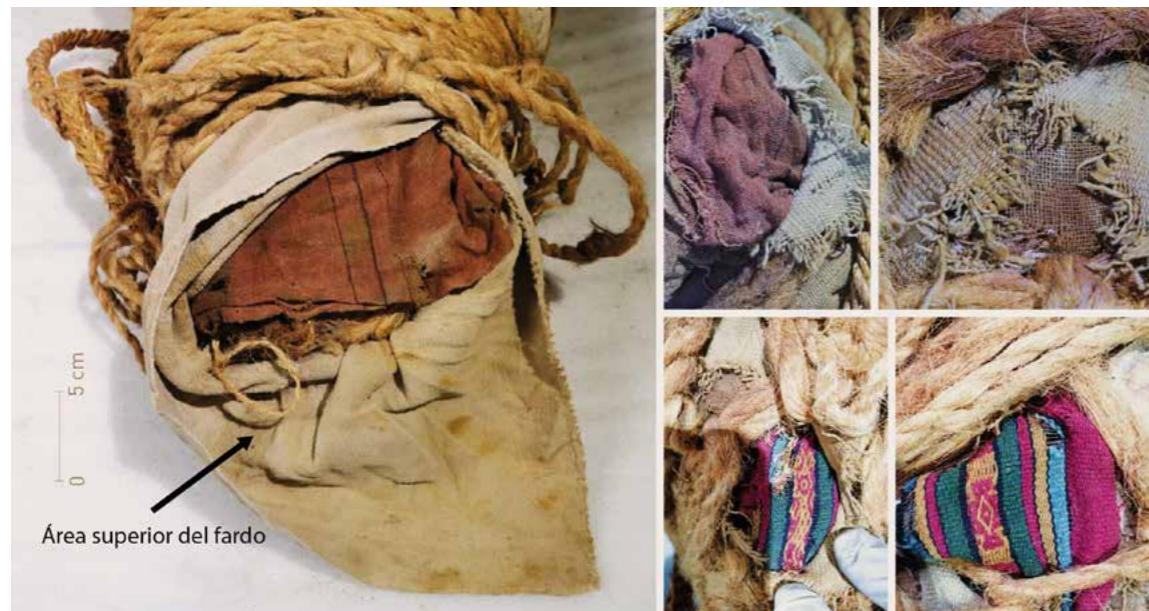
Figura 7. Zonas del fardo funerario cuyo estado deja visible sus diversos componentes (fotos por Mirko Brito).

el despliegue de las múltiples telas situadas al interior, llegando a dejar al descubierto parte del cráneo (figura 7). Esta peculiaridad constituye una de las principales alteraciones presentes en el fardo, y lo hace vulnerable de cara a su conservación futura; sin embargo, también significó una ventaja única que permitió la observación detallada de sus diferentes componentes. Gracias a ello se pudo ejecutar un examen minucioso, que aunque incompleto, ha permitido obtener una visión muy aproximada de cada elemento identificado y reconstruir parcialmente la trama del ritual funerario.

Un rasgo llamativo la pérdida total o parcial de la mortaja en la base y partes del cuero, dejando visible el resto humano o los niveles de las capas deertura. Asimismo, en el sector de la cabeza, las dos capas de cordelería externa se presentaron fuera de su posición original, permitiendo de este modo

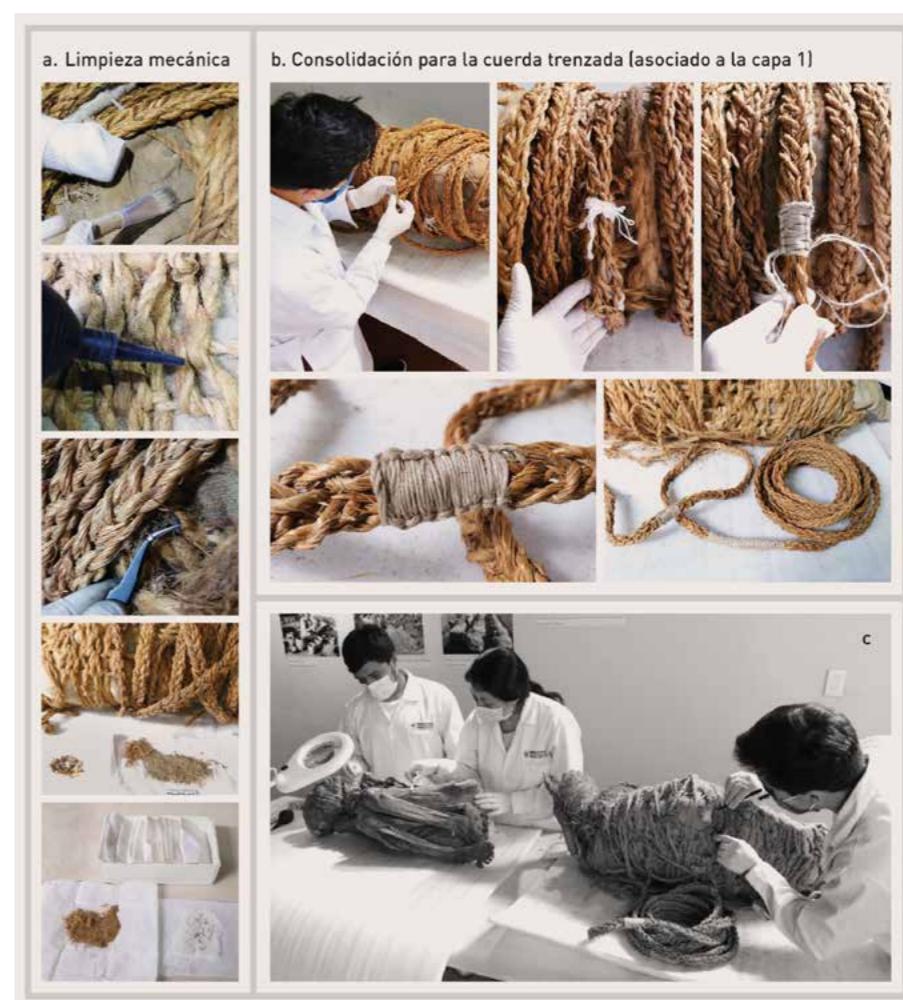
Figura 8. Proceso de conservación del fardo funerario de Aquia (fotos por Mirko Brito).

Los trabajos de conservación conllevaron especialmente limpiezas mecánicas y consolidaciones en las partes necesarias; la extracción de agentes de deterioro fue documenta-

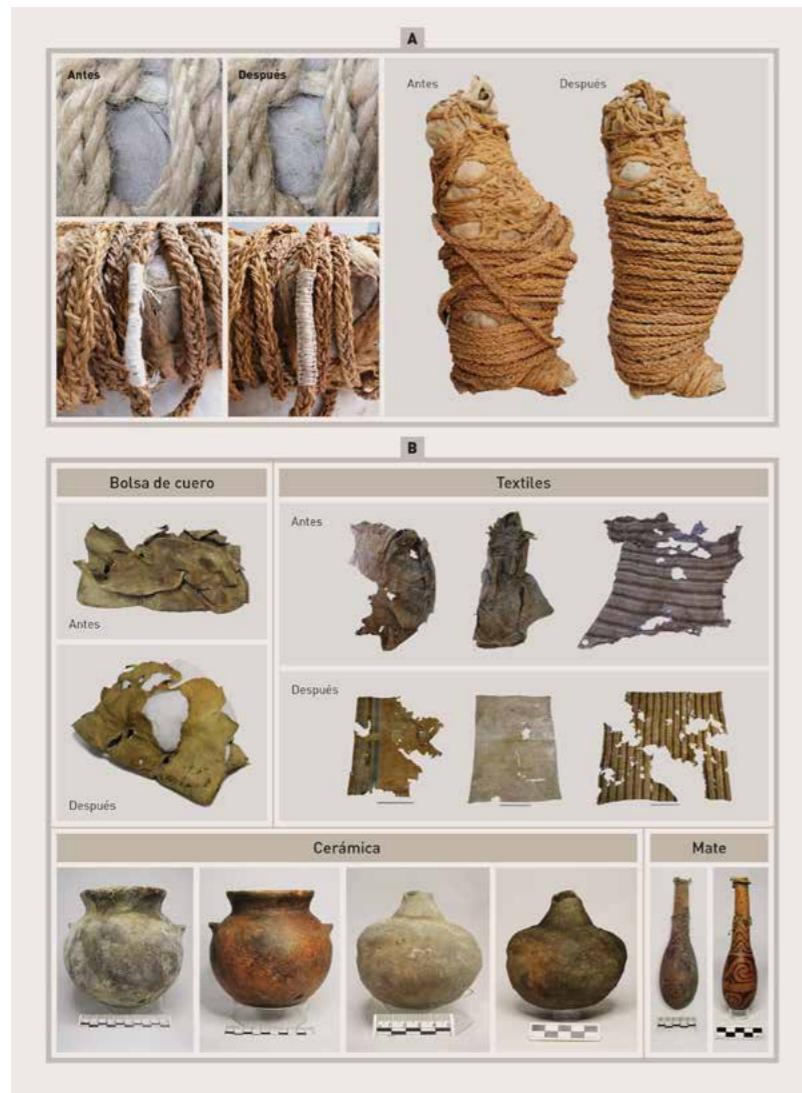
Figura 9. Resultados del proceso de conservación de los objetos de Huasta y el fardo de Aquia (fotos por Mirko Brito).

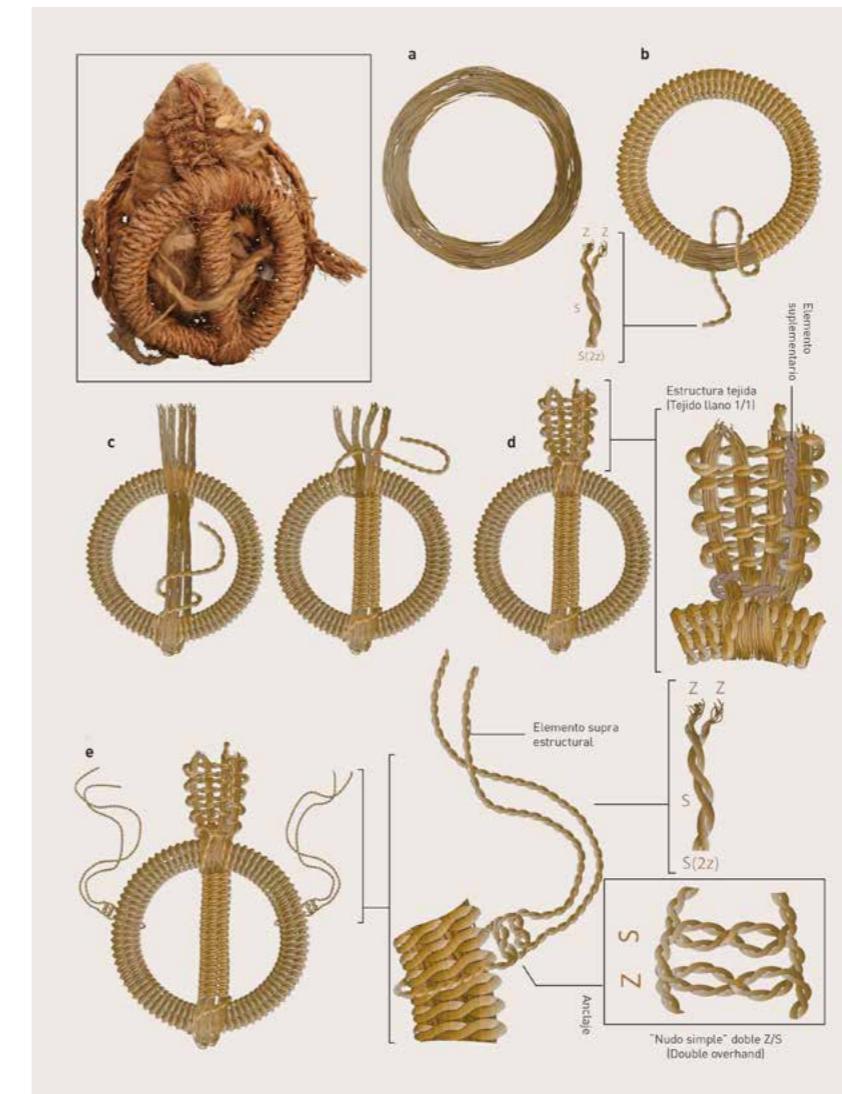
Figura 11. Reconstrucción digital del proceso de elaboración y rasgos técnicos para la estructura basal en forma de anillo del fardo funerario (dibujos por Mirko Brito).

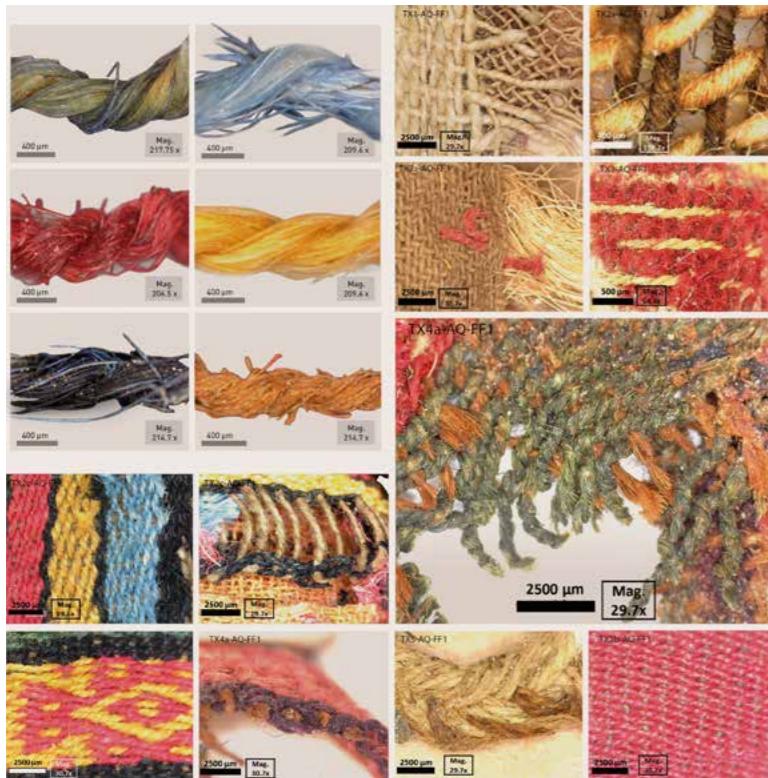
Figura 15. Microscopía óptica no destructiva para la toma de muestras y análisis técnico (fotos por Mirko Brito).

¹¹ El dispositivo empleado fue *Dino-lite AM4115ZT*.

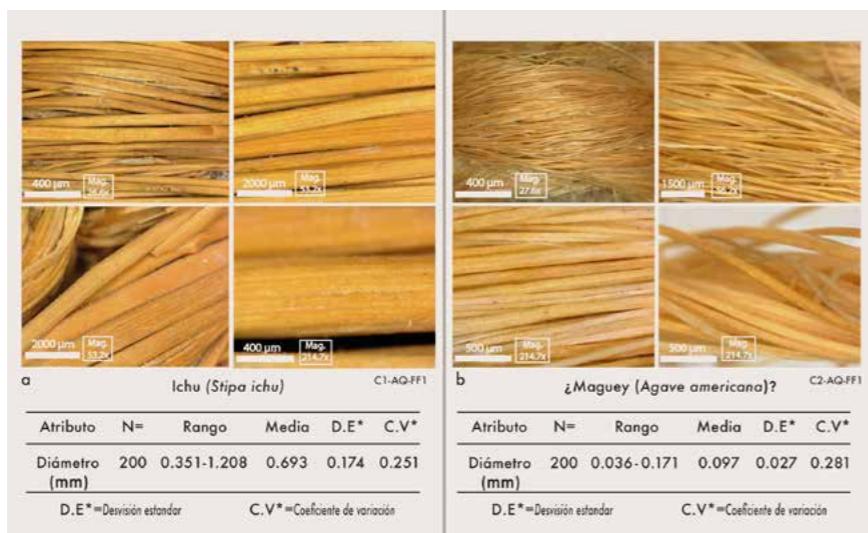
Figura 16. Caracterización de materiales mediante microscopía. Identificación de materia prima y estimación del diámetro para los filamentos de fibras vegetales empleadas en cordeería y cestería (fotos por Mirko Brito).

El registro de atributos técnicos implicó observaciones macroscópicas y microscópicas, empleando diversas herramientas de análisis y caracterización. El examen ocular se realizó mediante el registro de imágenes a nivel macro y microscópico. La observación microscópica a detalle y la captura de microfotografías requirió del empleo de un microscopio digital portátil con luz polarizada (figura 15).¹¹ La toma de medidas tanto a nivel macroscópico como microscópico tuvo el apoyo de herramientas manuales y recursos digitales con programas informáticos; este último, por ejemplo, mediante el análisis de imágenes digitales de fotografía y microfotografías con un software informático asistido, para los que fueron útiles los programas *DinoCaptur 2.0* e *ImageJ* (figura 16).

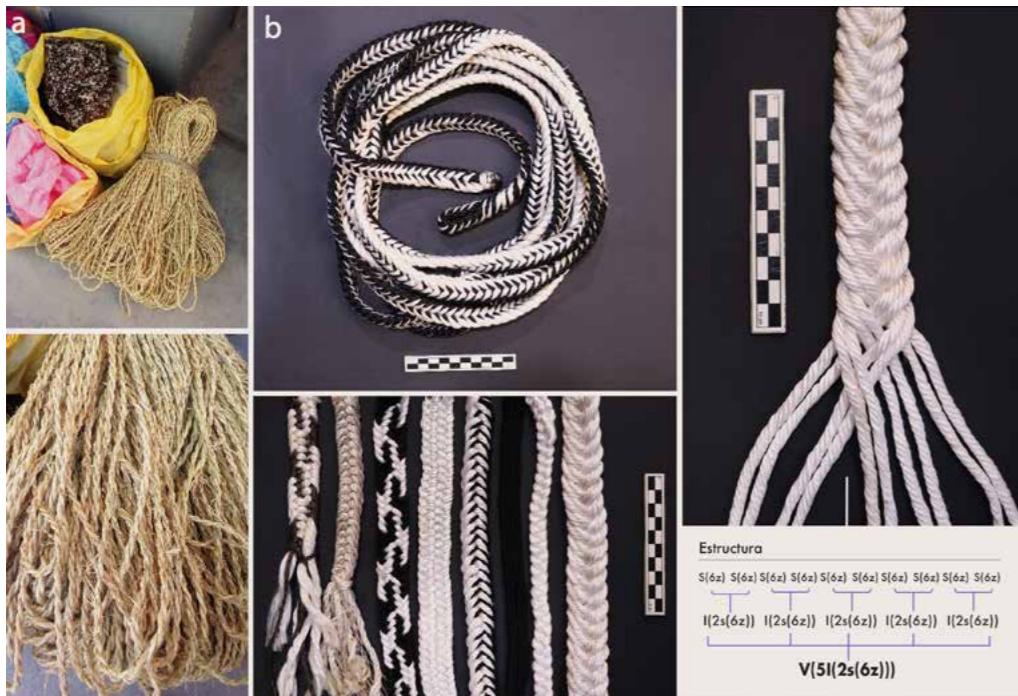
Figura 19. Muestra simplificada de los tipos de cuerdas que actualmente se fabrican en la ciudad de Huaraz y alrededores. a) Cuerda torcida de *ichu*. b) Tipos de cuerda trenzada en material sintético elaborado por doña María (nombre ficticio), una de las artesanas dedicadas al oficio en la avenida Antonio Raimondi, Huaraz (fotos por Mirko Brito).

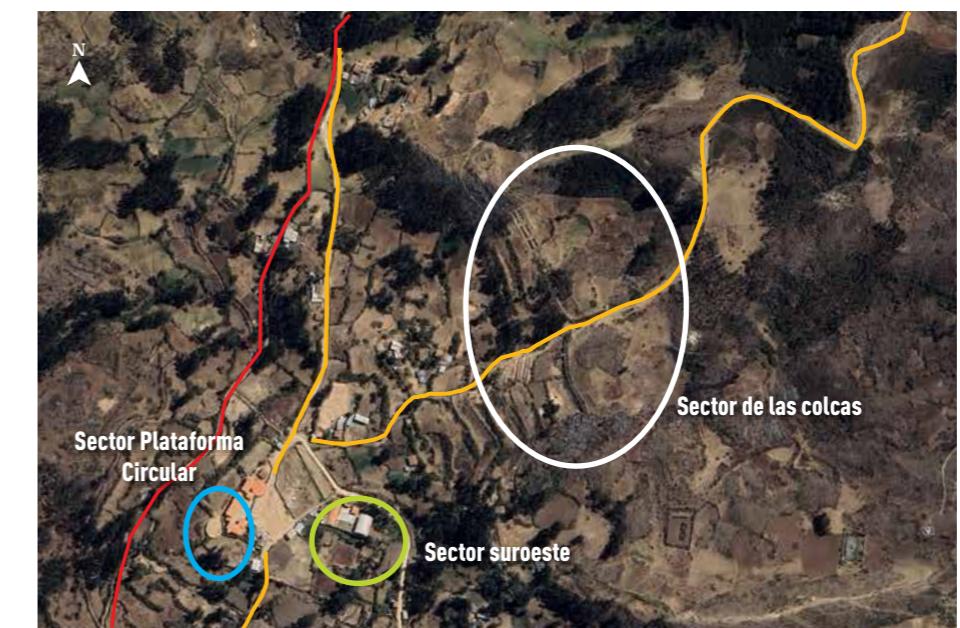
Figura 3. Ubicación del asentamiento de Huaritambo y sus componentes: plataforma circular, Camino Inca (en rojo), caminos secundarios (en amarillo) y el sector de las colcas.

El Camino Inca es parte del Camino Longitudinal de la Sierra que unía Cusco con Quito, y parte del tramo Huánuco Pampa-Huamachuco (Chirinos *et al.* 2011). Los caminos secundarios conectan diversos componentes del asentamiento y también a este sitio con los *hirkas* más importantes del valle, como el *hirka* LLamoq, huaca principal de los huari (Ibarrá 2009).¹

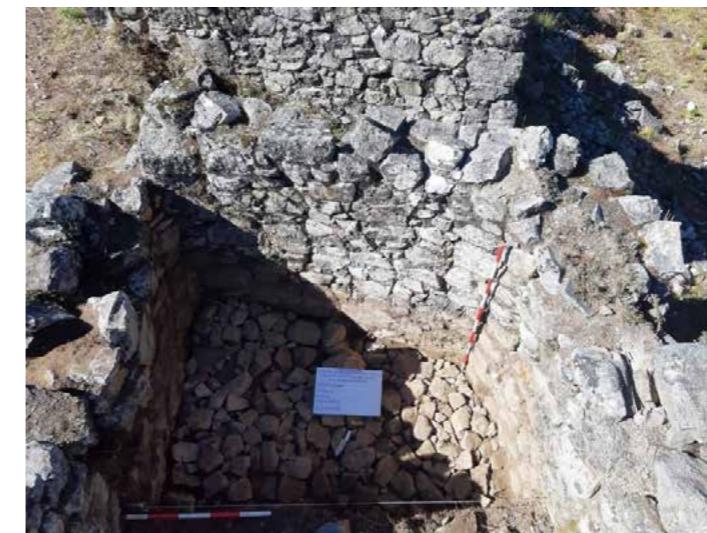
Las características formales de la arquitectura de los recintos excavados sugieren que funcionaron como depósitos de productos agrícolas. Estas estructuras presentan algunas particularidades, como la construcción de los basamentos de sus muros directamente sobre el terreno y dentro de zanjas de cimentación, paramentos con aparejo rústico y aparejo *huanca-pachillas*, uso de planta en “D” y rectangular, ducto de ventilación, y pisos elaborados por la acumulación de piedras canteras y tierra (foto 3).

En la superficie de los pisos empedrados registrados en el interior de las colcas fueron identificados niveles de actividad que corresponden a los restos de los productos almacenados en su interior. Los análisis arqueobotánicos de las muestras obtenidas al interior de las estructuras arrojaron la existencia de un alto porcentaje de quinua (*Chenopodium quinoa*), además de otras especies como la cañahua (*Chenopodium pallidacaulis*), paico (*Chenopodium ambrosioides*) y semillas de la familia Lamiaceae, posiblemente muña (*Minthostachys sp.*) y ayapana (*Eupatorium sp.*), y de las familias Asteraceae, Vervena-

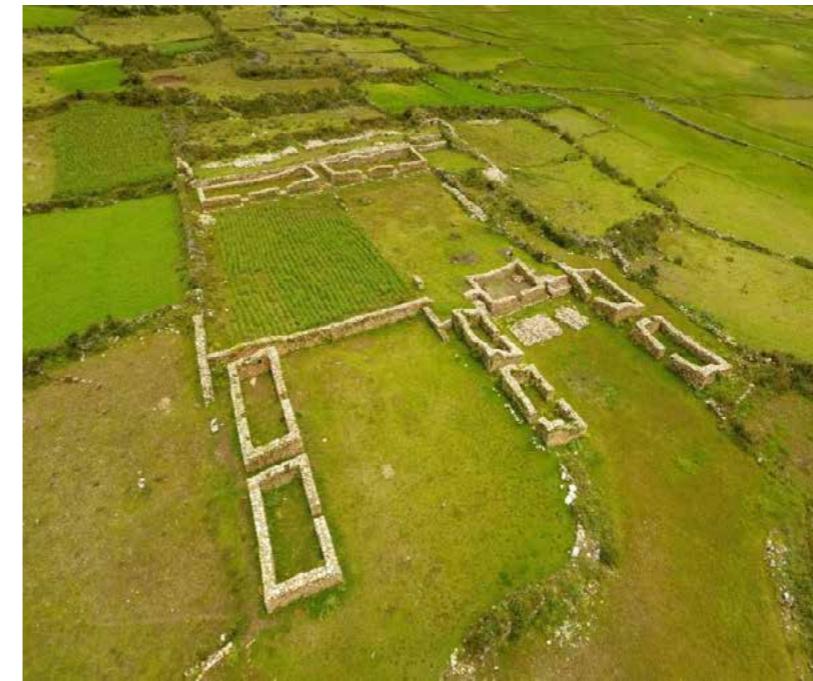
Foto 4. Fotografía aérea del sector residencial del centro-administrativo de Soledad de Tambo (foto por Javier Rojas).

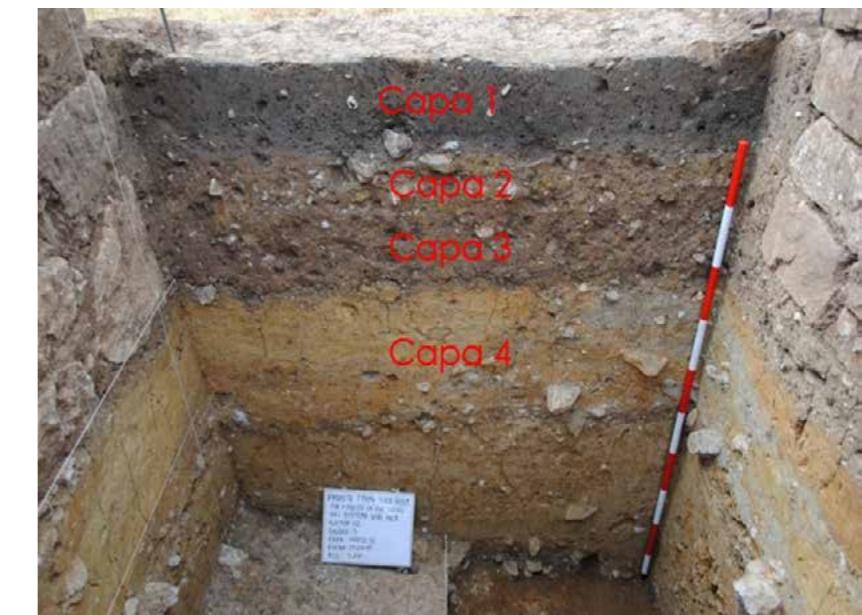
Foto 5. Columna estratigráfica de la excavación de la Unidad de Excavación 5 ubicada en el sitio de Soledad de Tambo (fotografía: Programa de Investigación Arqueológica y Puesta en Uso Social del Sistema Vial Inka Tramo Huánuco Pampa-Huamachuco.

Las excavaciones en este sector permitieron elaborar una secuencia ocupacional con base en el análisis estratigráfico, el proceso constructivo y el análisis de la cerámica. Esta secuencia engloba la historia ocupacional del sector residencial y, posiblemente, de la mayor parte del asentamiento, debido a que la metodología de las excavaciones develó una detallada columna estratigráfica (foto 5) que fue correlacionada con el proceso constructivo

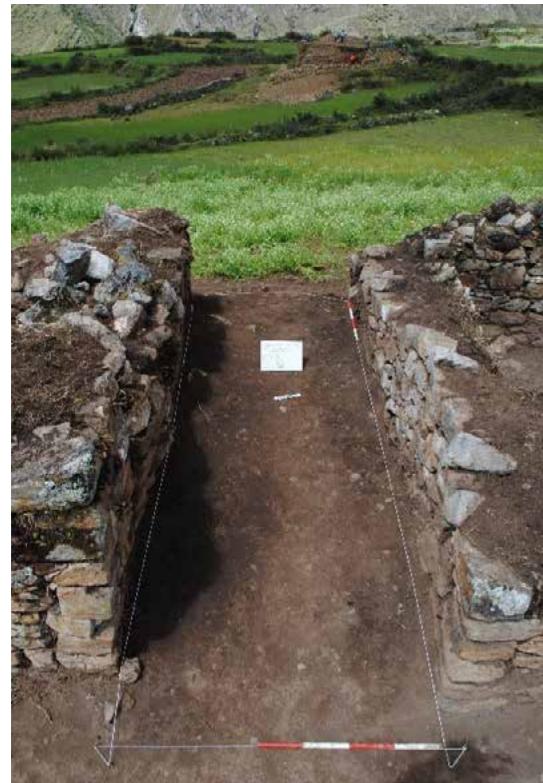
Foto 6. Ubicación de la Unidad de Excavación 5 realizada entre los recintos 5 y 6 de una *kancha* inca de Soledad de Tambo (Programa de Investigación Arqueológica y Puesta en Uso Social del Sistema Vial Inka Tramo Huánuco Pampa-Huamachuco).

³ El análisis estratigráfico determinó que en la mitad oeste de la Unidad 5, la Capa 3 cubre parcialmente a la Capa 4, por lo cual, las zanjas de cimentación, elaboradas para construir los muros de los recintos 5 y 6, cortaron la superficie de ambos estratos.

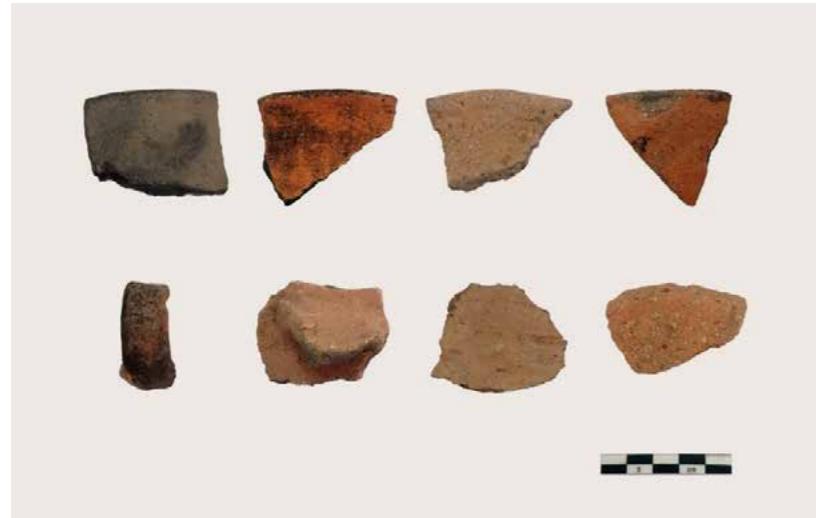
Foto 7. Alfares del período Intermedio Tardío identificados en la Unidad de Excavación 5 (fotografía: Programa de Investigación Arqueológica y Puesta en Uso Social del Sistema Vial Inka Tramo Huánuco Pampa-Huamachuco).

presentar pastas toscas con inclusiones macroscópicas, donde predominan las formas de cántaros y la decoración de aplicaciones a la altura del cuello (foto 7). Los alfares de la Capa 2 se asocian con la ocupación inca del período Horizonte Tardío y presentan mayor adelga-

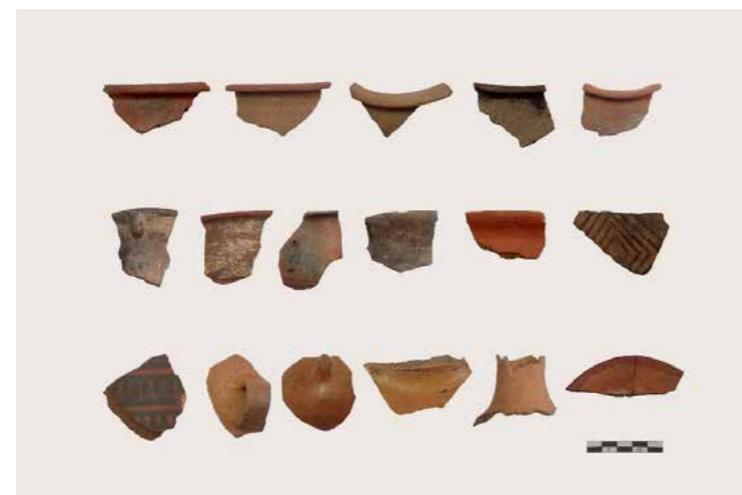
Foto 8. Alfares del período Horizonte Tardío identificados en la Unidad de Excavación 5 (fotografía: Programa de Investigación Arqueológica y Puesta en Uso Social del Sistema Vial Inka Tramo Huánuco Pampa-Huamachuco).

zamiento de las paredes y mejor tratamiento de la superficie de las vasijas debido a innovaciones tecnológicas, predominan formas de cántaros y aríbalos. Se registró asimismo un incremento de las tinajas (foto 8). Estas formas estarían relacionadas con la producción

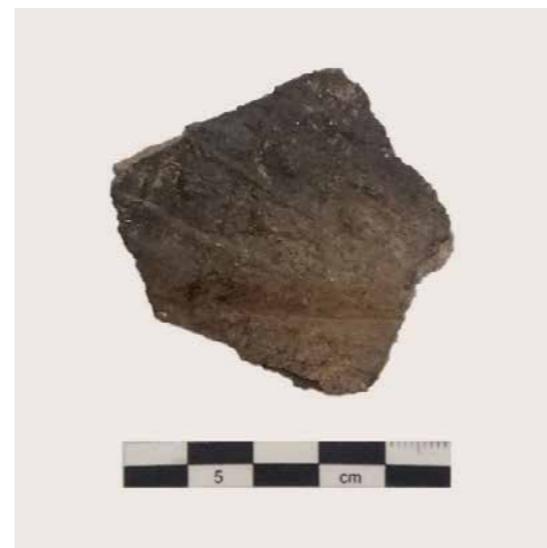
Foto 9. Alfar del período Horizonte Tardío identificado en la Unidad de Excavación 5, corresponde al estilo Chimú-Inca (fotografía: Programa de Investigación Arqueológica y Puesta en Uso Social del Sistema Vial Inka Tramo Huánuco Pampa-Huamachuco).

de chicha de maíz como parte de actividades de festines y actividades rituales (Morris 2016 [1979]; Dillehay 2003) durante la ocupación inca del asentamiento. En esta fase destaca la presencia de un fragmento con decoración romboidal y pasta negra que corresponde al estilo *Chimú-Inca* de la costa norte (foto 9). Finalmente, los alfares cerámicos descubiertos en la Capa 1 pertenecen al período Colonial Temprano con presencia de la técnica del vidriado y, en ocasiones, el esmaltado de color blanco con formas preponderantes de vasijas abiertas y botijas (foto 10).

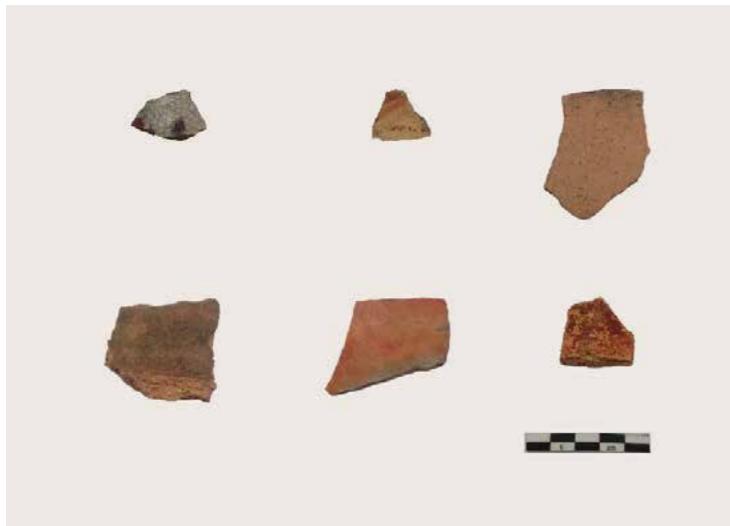
Foto 10. Alfares del período Colonial Temprano identificados en la Unidad de Excavación 5 (Programa de Investigación Arqueológica y Puesta en Uso Social del Sistema Vial Inka Tramo Huánuco Pampa-Huamachuco).

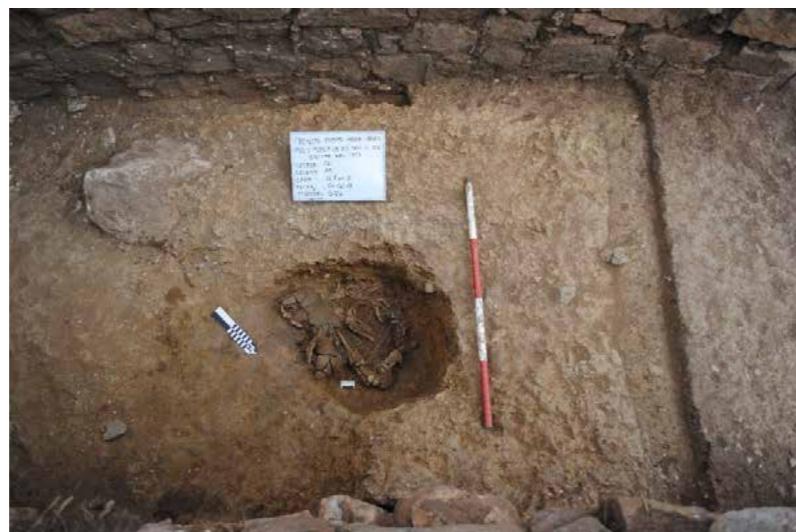
Foto 11. Contexto Funerario 1 ubicado en la Unidad de Excavación 5 con el cráneo cubierto por una vasija de cerámica (Programa de Investigación Arqueológica y Puesta en Uso Social del Sistema Vial Inka Tramo Huánuco Pampa-Huamachuco).

El Contexto Funerario 1 (CF 1) fue hallado dentro de la Unidad de Excavación 5 (foto 11), en el pasadizo formado entre los recintos 5 y 6 de una *kancha* inca alineada por el este con la *hirk'a* o deidad Ichiq Wiñaq, y por el oeste con el sitio arqueológico formativo de Pincosh. La excavación realizada en este pasadizo evidenció que la boca de la cista⁴ del contexto funerario estaba relacionada con el inicio de la construcción de ambos muros, tenía forma circular y matriz de tierra arcillosa y orgánica. Al interior se encontró un individuo, con orientación noreste, en posición decúbito lateral derecho, flexionado y con dos vasijas fragmentadas, una olla que le cubría completamente el cráneo y un cántaro colocado a uno de sus lados. Las características estilísticas de las vasijas son similares a la cerámica local del período Intermedio Tardío perteneciente al grupo étnico de los pincos. Además, en la altura del pecho se identificó un *tupu* (prendedor) de hueso que debió haber sostenido una pieza textil.

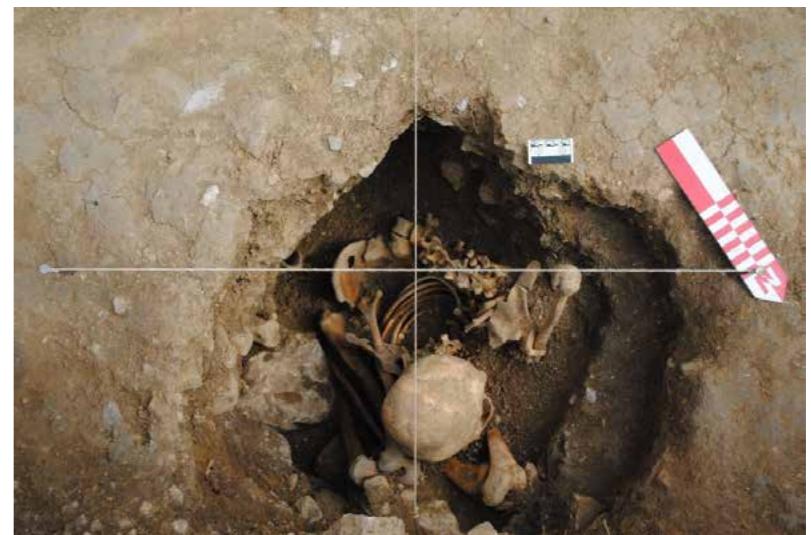
Foto 12. Contexto Funerario 2 ubicado en la Unidad de Excavación 6, hacia el lado este del Recinto 6 (Programa de Investigación Arqueológica y Puesta en Uso Social del Sistema Vial Inka Tramo Huánuco Pampa-Huamachuco).

El Contexto Funerario 2 (CF 2) (foto 12), localizado en la Unidad de Excavación 6, fue encontrado al lado externo del muro del Recinto 6. De manera similar al caso anterior, la boca de la cista de este contexto estuvo relacionada estratigráficamente con el inicio de la construcción de la arquitectura. El individuo fue dispuesto en posición flexionada con dirección noreste, reposando sobre una capa de piedras angulosas que también revestían el interior de la cista. Los análisis biantropológicos⁶ señalan que el cuerpo corresponde a un individuo de

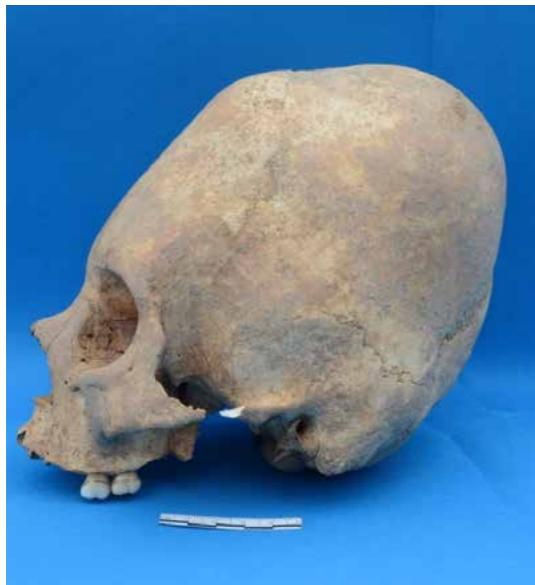
Foto 13. Deformación craneana del tipo tabular oblicuo pseudoanular del individuo del Contexto Funerario 2 (fotografía: Programa de Investigación Arqueológica y Puesta en Uso Social del Sistema Vial Inka Tramo Huánuco Pampa-Huamachuco).

Este individuo exhibe una modificación céfálica de tipo tabular oblicuo pseudoanular en grado severo, con asimetría hacia la derecha (foto 13); de otro lado, los molares de su mandíbula y maxilar presentan desgaste oclusal sin erupción de dentina. Entre las ofrendas del individuo se registró un pequeño cántaro de 11 centímetros de alto con el borde y labio com-

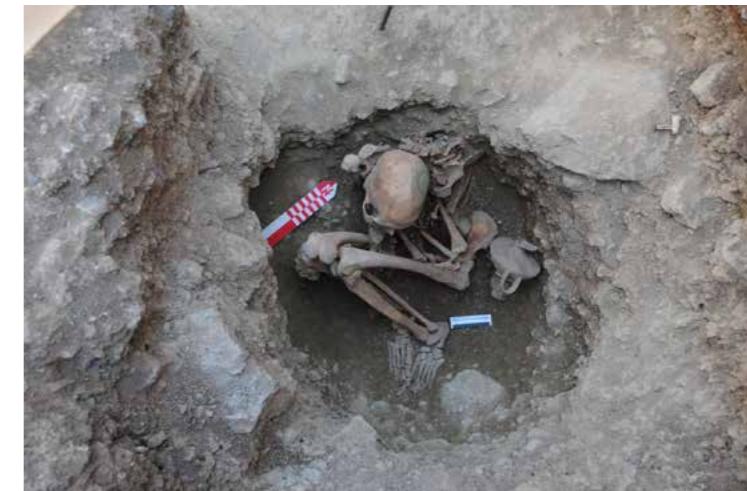
Foto 14. Contexto Funerario 3 ubicado en la Unidad de Excavación 9, entre el Recinto 3 y el muro perimétrico de la *kancha* inca (fotografía: Programa de Investigación Arqueológica y Puesta en Uso Social del Sistema Vial Inka Tramo Huánuco Pampa-Huamachuco).

El Contexto Funerario 3 (CF 3) (foto 14) fue hallado en el pasadizo formado entre el muro perimétrico de la *kancha* y el Recinto 3, dentro de la Unidad de Excavación 9. La boca de la cista, al igual que en los casos anteriores, también se encontraba asociada con el inicio de la construcción del muro del recinto mencionado. Al interior se halló un cuerpo en posición flexionada y buen estado de conservación. El análisis bioantropológico⁷ indica que se trata de un individuo de sexo masculino, con una edad promedio de 25 a 30 años y una estatura aproximada de 163,1-164 centímetros ± 3 centímetros.

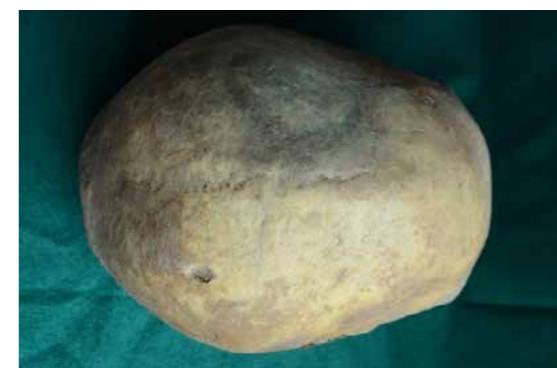
Foto 15. Fractura cortante ubicada en el cráneo del individuo del Contexto Funerario 3 (fotografía: Programa de Investigación Arqueológica y Puesta en Uso Social del Sistema Vial Inka Tramo Huánuco Pampa-Huamachuco).

En los restos pudieron reconocerse diversas paleopatologías y traumatismos *perimortem*. Respecto a las primeras, al nivel de los miembros superiores e inferiores, se observaron marcadas inserciones musculares, lo que sugiere que, en vida, el individuo realizó actividades repetitivas y de esfuerzo, esto es compatible con la presencia del nódulo de Schmorl en las vértebras lumbares, que también indica actividades que generan compresión en esa zona de la columna, como lo sería el levantamiento de peso. Respecto a las huellas de traumatismos *perimortem*, en la mitad media del parietal derecho del cráneo se observó una fractura de forma redondeada, con bordes definidos, que no llegó a perforarlo; ligeras depresiones focalizadas sobre la zona media de los parietales y, en el malar izquierdo, una fractura cortante (foto 15).
