Ministerio de Cultura

Encuentros de arqueología y conservación en Áncash

(2020-2022)

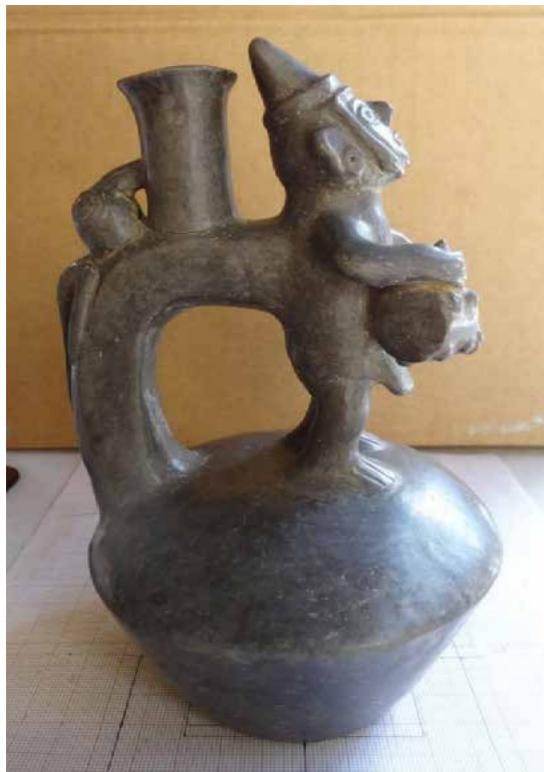
Foto 16a. Vasija escultórica de estilo *Chimú-Inca*, con una aplicación de ave, que representa a un personaje antropomorfo tocando una tinya (fotografía: Programa de Investigación Arqueológica y Puesta en Uso Social del Sistema Vial Inka Tramo Huánuco Pampa-Huamachuco).

A diferencia de anteriores contextos, en este caso llamó la atención la presencia de algunos elementos que acompañaban al individuo: una botella escultórica colocada en posición invertida cerca del cráneo con la representación de un músico tocando una *tinya* y de un ave parecida al tucán (familia Ramphastidae) detrás de él. Esta pieza, de estilo *Chimú-Inca* y un acabado superficial negro pulido/bruñido, fue producida en una atmósfera de cocción reductora (foto 16a); una olla con pedestal y asa de canasta en estilo *Inca Imperial*, con acabado superficial alisado y tratamiento

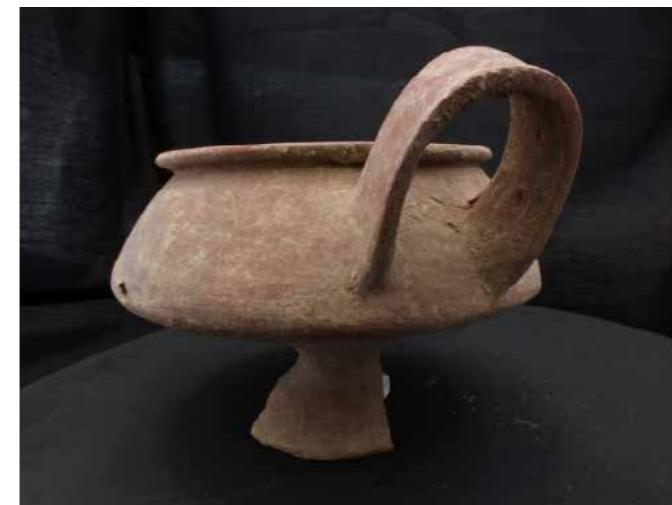
Figura 16b. Vasija con pedestal y asa de canasta de estilo *Inca Imperial*.

de cocción en atmósfera oxidante (foto 16b); dos cuentas, posiblemente de crisocolla, elemento que si bien es foráneo a este lugar, ha sido hallado en diversas tumbas de la costa norte vinculadas a sacerdotes moche (Castillo 2000); y una coloración verdosa en el parietal

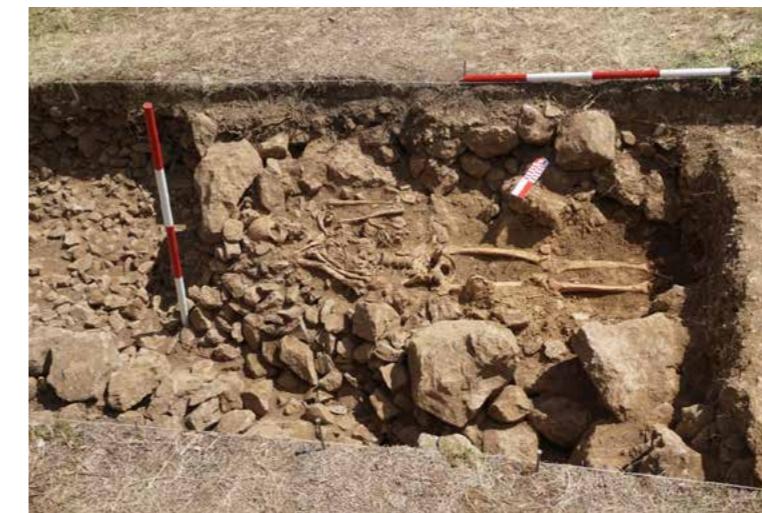
Foto 17. Contexto Funerario 4 ubicado en la parte superior de la plataforma ceremonial o *ushnu* de Soledad de Tambo (Fotografía: Programa de Investigación Arqueológica y Puesta en Uso Social del Sistema Vial Inka Tramo Huánuco Pampa-Huamachuco).

este, y junto a él, a la altura del fémur derecho, se encontró otro individuo de unos seis meses de edad aproximadamente (foto 17). Asociados a los cuerpos se hallaron tres artefactos de piedra, cinco tiestos, un artefacto de hueso de animal junto a los huesos de la mano derecha y una aguja de cobre en contacto con el borde esternal de la cuarta costilla izquierda, lo cual dejó una tinción de cobre sobre la zona mencionada (Chirinos 2017).

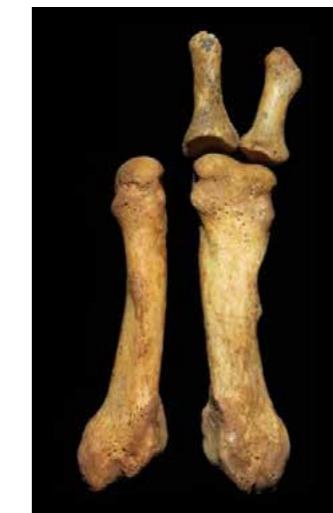
Foto 18. Polidactilia en el pie derecho del individuo del Contexto Funerario 4 (tomado de Titelbaum et al. 2017).

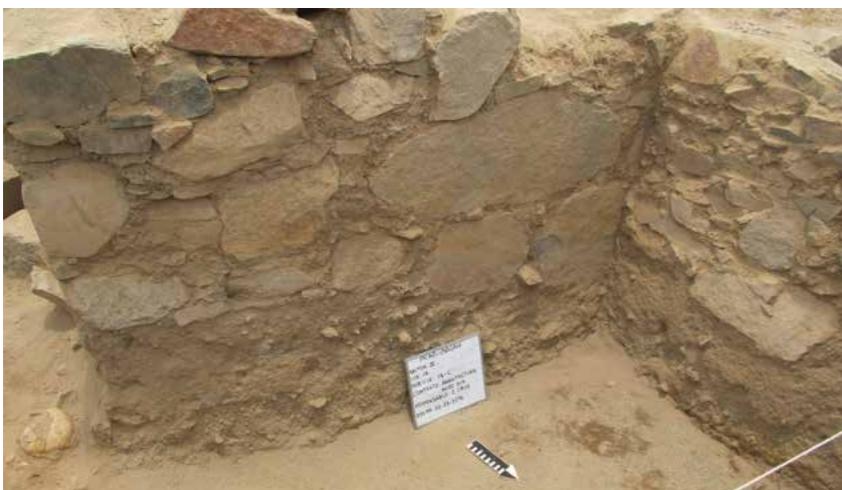
Foto 1. Mampostería de los muros delimitantes que definen la cámara funeraria.

Las actividades de conservación estuvieron orientadas a proteger los pisos, para lo cual se cubrieron con papel molde de color blanco y pH neutro, y posteriormente con tierra fina procedente del tamizado. Para proteger los muros internos se construyeron falsos muros con piedras extraídas de la excavación, y entre estos y el muro original se llenó con tierra fina, también producto del tamizado. Cinco cabezas humanas, pintadas con cinabrio, fueron dejadas *in situ* por razones de conservación; igualmente, fueron cubiertas con papel molde y luego con tierra fina (fotos 1 y 2).

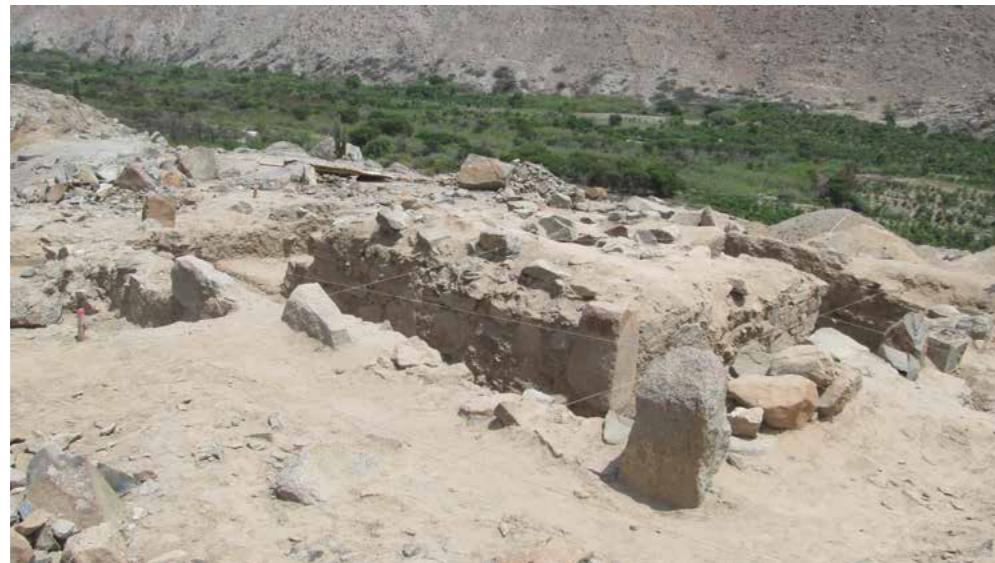
Foto 6. Conservación de los pisos registrados durante la excavación arqueológica, cubriendo con papel molde y tierra cernida.

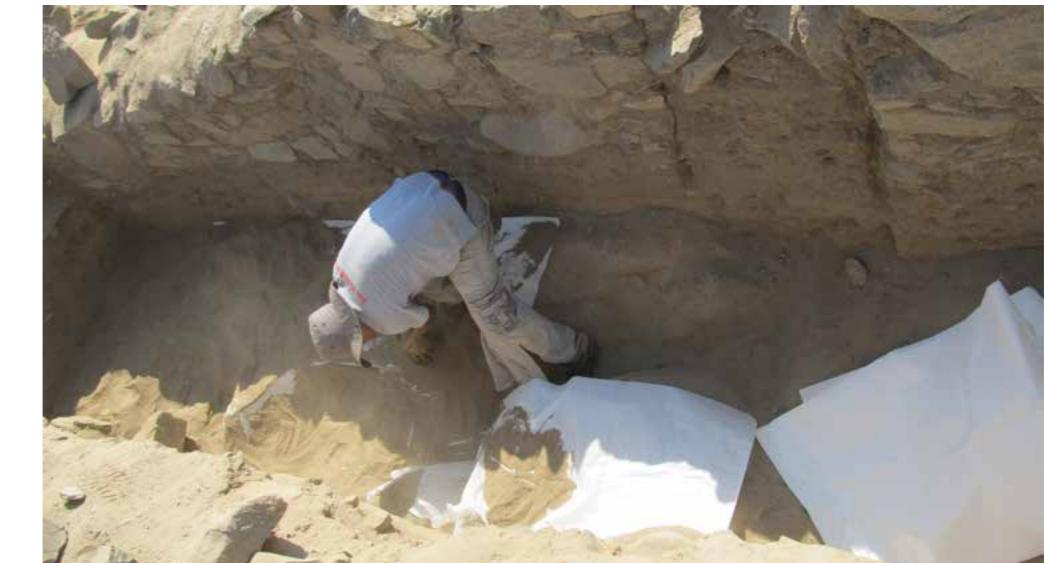
Foto 7. Conservación de los muros con enlucidos, cubriendo con papel molde tierra cernida.

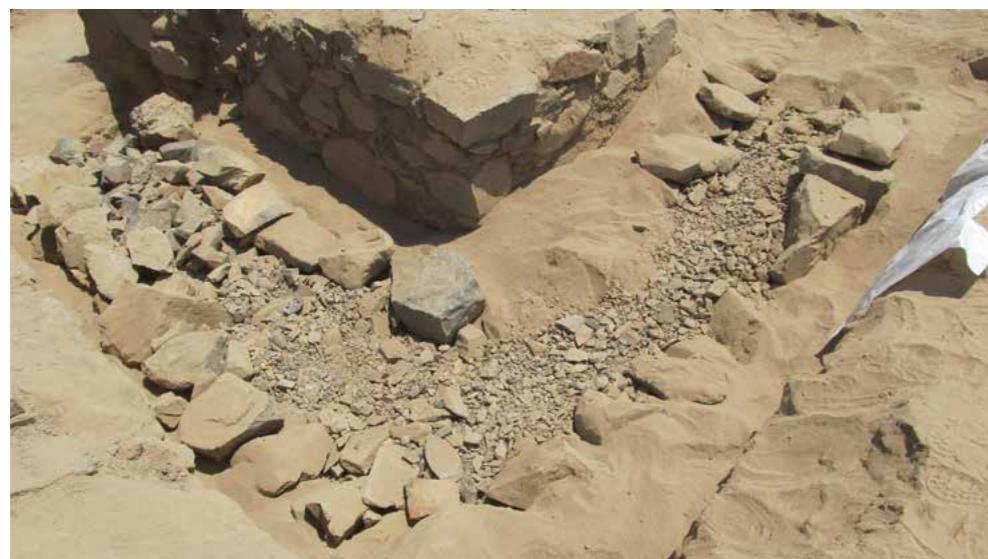
Foto 8. Conservación de los muros de los corredores, con la construcción de dos muros falsos rellenos con piedras medianas y el muro original con tierra cernida.

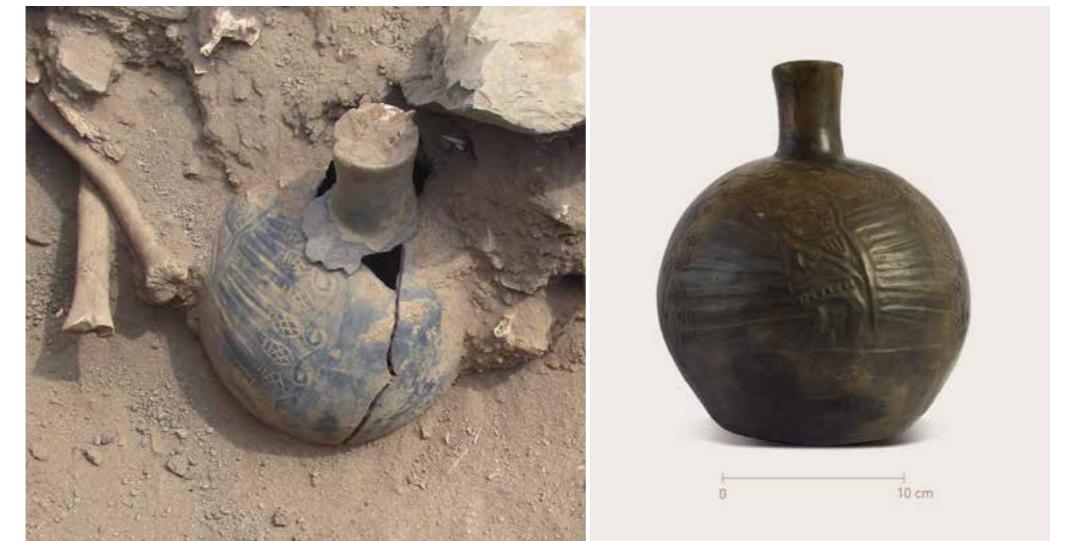
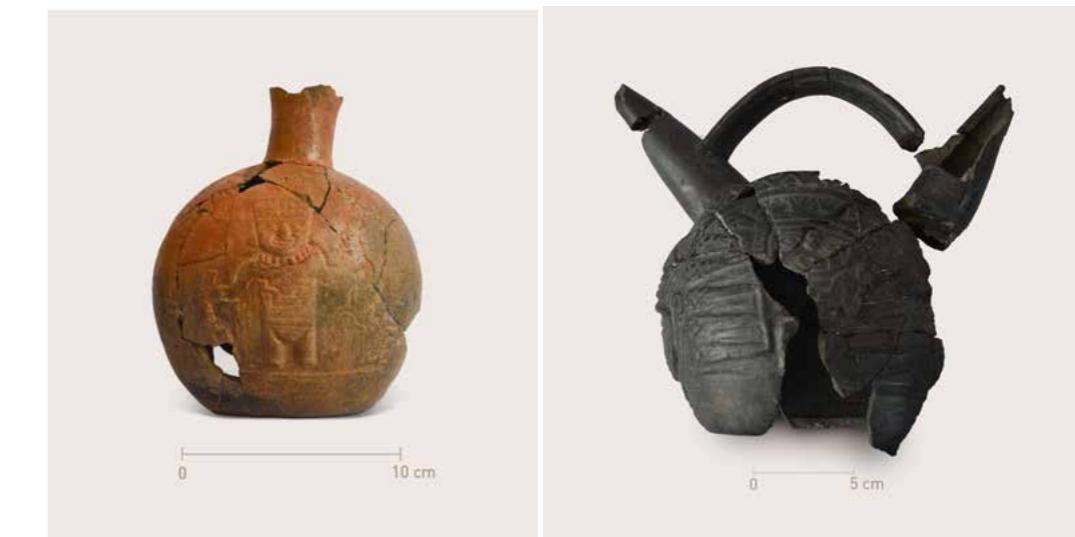
Foto 9. Vasijas antes y después de haber recibido el tratamiento de conservación.

Foto 10. Vasijas que fueron completadas mediante el análisis de las pastas.

El material cerámico recuperado en las excavaciones arqueológicas realizadas en la Unidad 14 corresponde a cerámica diagnóstica, con un total de 534 fragmentos, de los cuales 284 corresponden a golletes y 250 pertenecen al cuerpo de las vasijas (con decoración en alto relieve o presencia de pintura) o a elementos accesorios (asas, mangos y soportes). Asimismo, se han registrado 38 cerámicas enteras en contexto. Es necesario resaltar que, considerando el contexto cultural y sus elementos asociados, esta unidad de excavación pertenece al período Horizonte Medio (Cruz 2016, 2019; Cruz y Serna 2024), época en la que habría sido extendida la práctica de romper las vasijas y esparcirlas. Por ello, ya en gabinete, se realizó un análisis de las pastas de los fragmentos registrados durante las excavaciones; como resultado, se comprobó que muchos de estos fragmentos compartían las mismas características de la pasta, lo que permitió unir dichos fragmentos y obtener de ellos cinco vasijas (dos casi

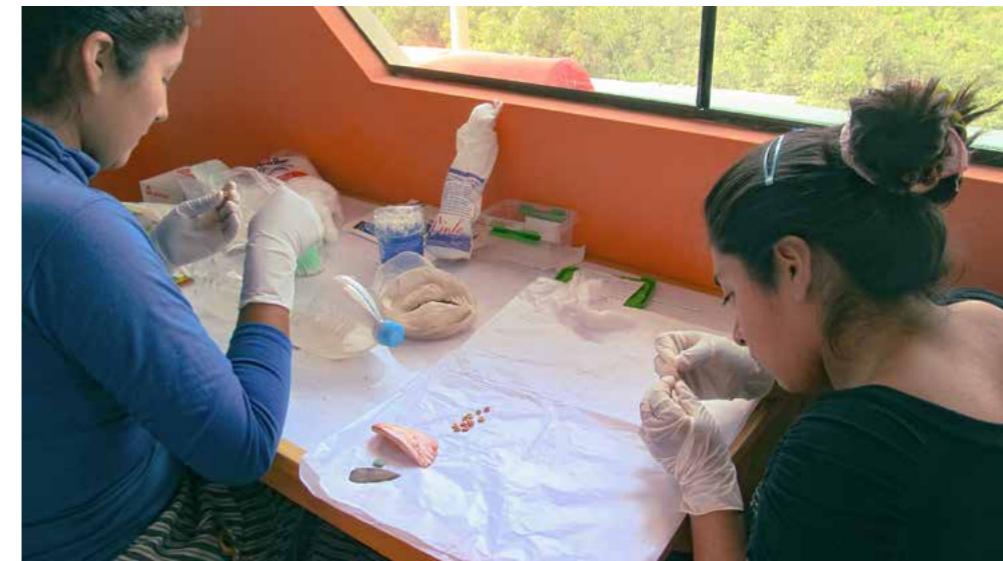
Foto 11. Procedimiento de conservación de los materiales malacológicos.

Este tratamiento permitió visualizar claramente las características morfológicas de los materiales malacológicos, facilitando su identificación taxonómica (fotos 11 y 12).

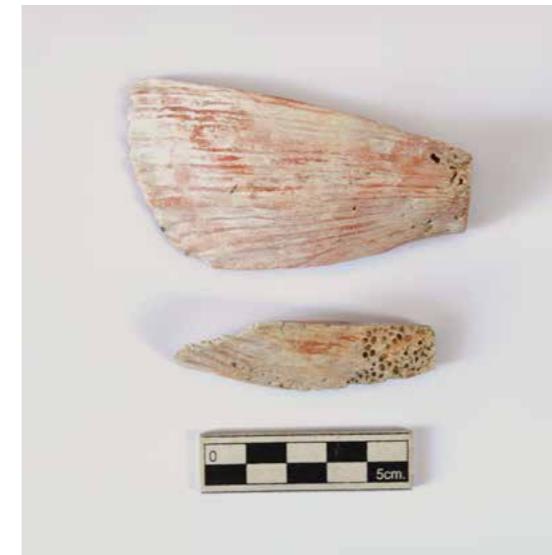
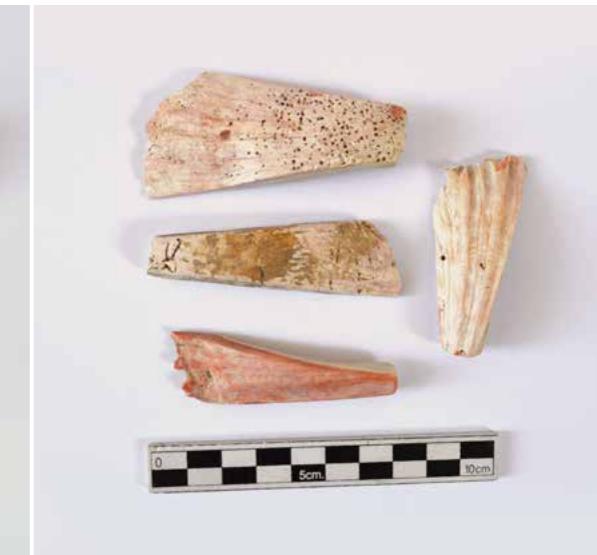
Foto 12. *Spondylus* luego del procedimiento de conservación.

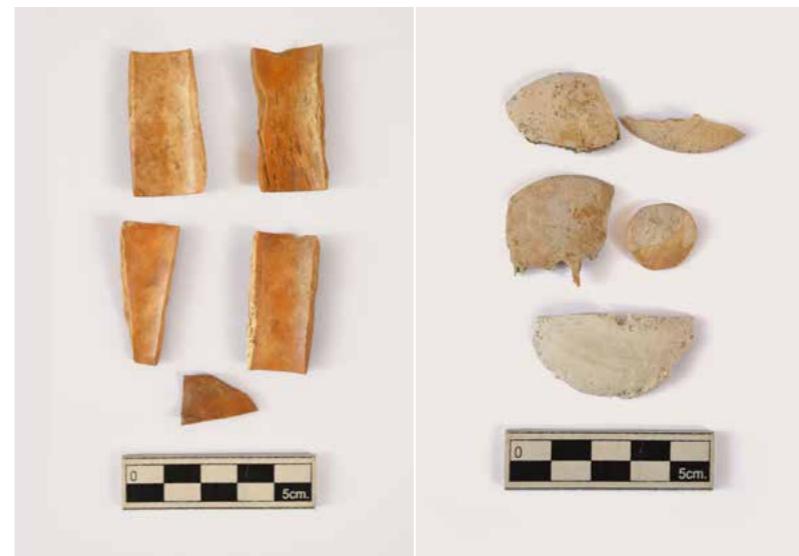
Foto 13. Materiales óseos, después del tratamiento de conservación.

- Inicialmente, los materiales arqueológicos recibieron un tratamiento *in situ* para su consolidación y posterior recuperación, utilizando Paraloid diluido en tíner acrílico al 5 %.
- Posteriormente, los materiales fueron trasladados al gabinete, donde recibieron un primer tratamiento que consistió en una limpieza en seco, utilizando cepillos y pinzas de pelo de marta. Durante este proceso, se retiraron cuidadosamente la tierra, arena, hongos y demás impurezas.
- El procedimiento para eliminar las sales solubles consistió en aplicar paquetes (papel toalla blanco de pH neutro humedecido en

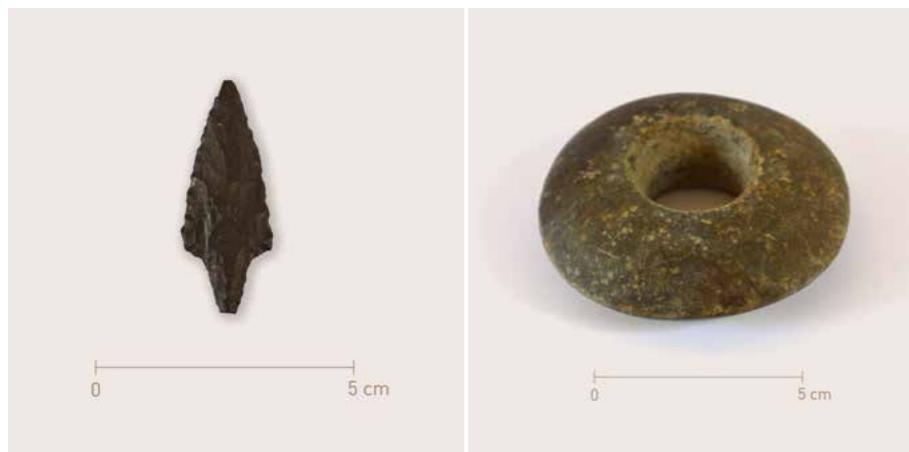
Foto 15. Objetos líticos después del tratamiento de conservación.

• Posteriormente, los materiales fueron envueltos en algodón y depositados en sus respectivas cajas, junto con toda la documentación pertinente (foto 15).

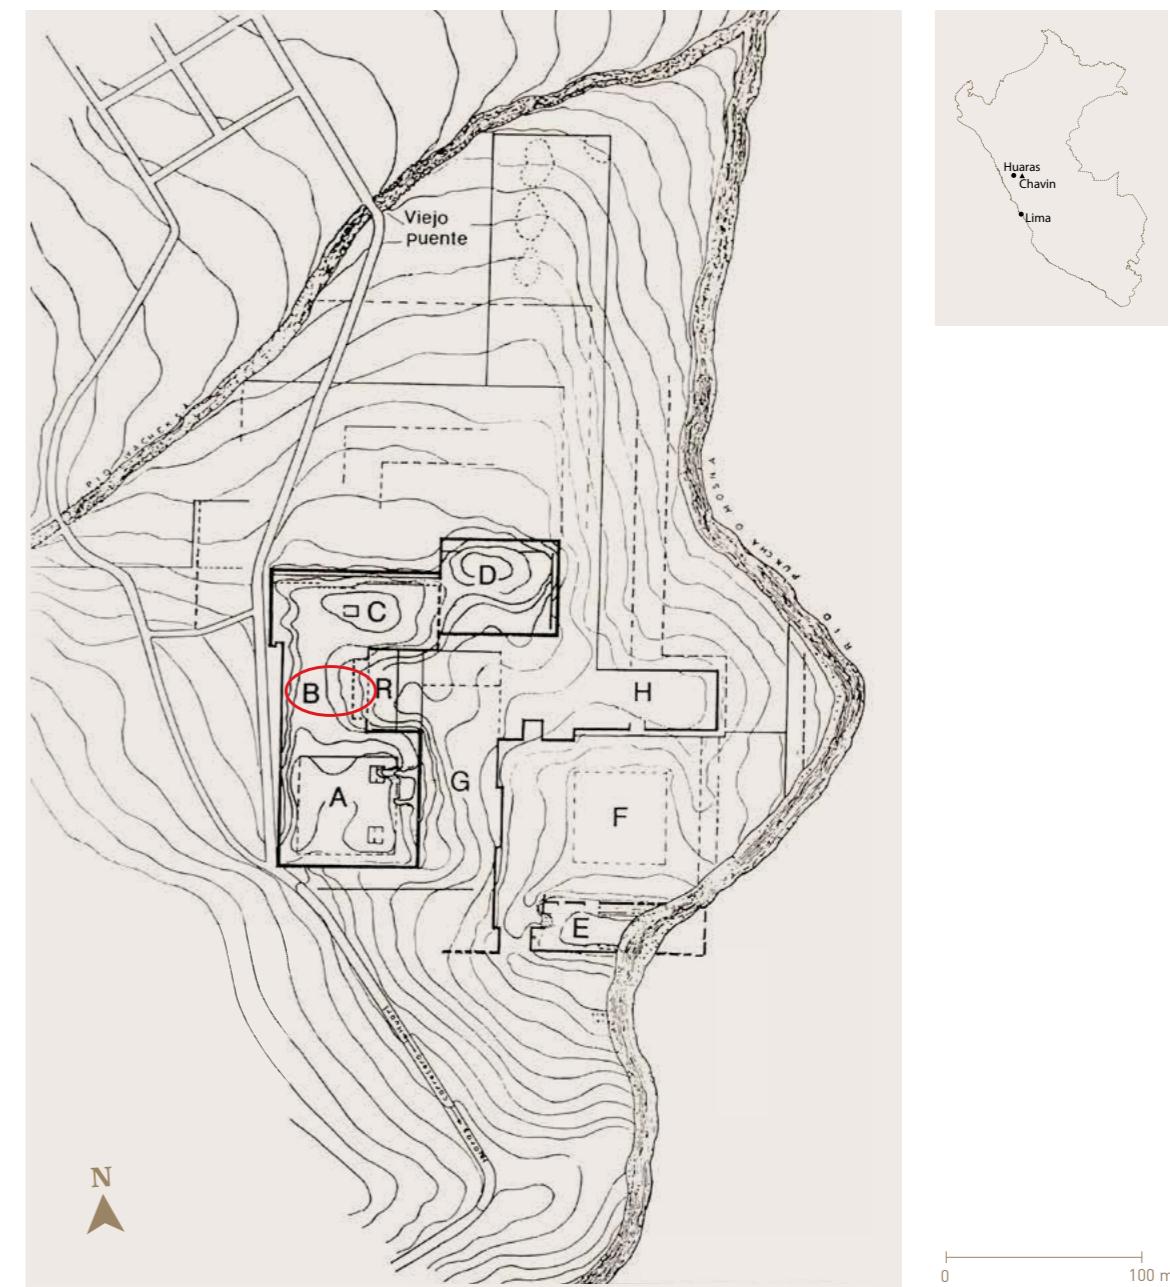
Figura 1. Ubicación de la galería y el ídolo El Lanzón (círculo en rojo) al interior del Edificio B (adaptado de Lumbreras 1993).

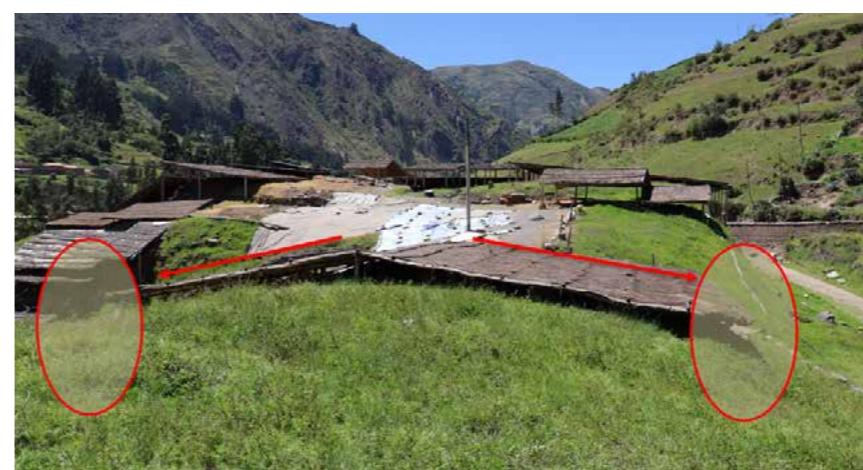
Foto 2. Sistemas de cobertores y techos a dos aguas en la cima del Edificio B, sobre la Galería El Lanzón, indicando las áreas de desfogue (círculos rojos) al lado este y oeste.

de ingreso de humedad por filtración pluvial, para lo cual se colocó una estructura a dos aguas, con inclinación tanto al este como al oeste, canaletas de PVC y se colocaron, en su lado sur y este, cobertores sobre el suelo compuestos de geomallas (foto 2). Con estas acciones se logró reducir considerablemente el ingreso del agua de lluvia al interior de esta galería, sin embargo, se comprobó que algunas secciones seguían presentando problemas de filtración, debido principalmente a que el agua se trasladaba a través de las fracturas internas del núcleo constructivo (foto 3). Estas son resultado de los constantes movimientos sísmicos que sufren los edificios, y tendrían su origen en las secciones no techadas de la cima. Estos problemas fueron identificados principalmente en las paredes que colindan con los extremos este y oeste de la galería (foto 4).

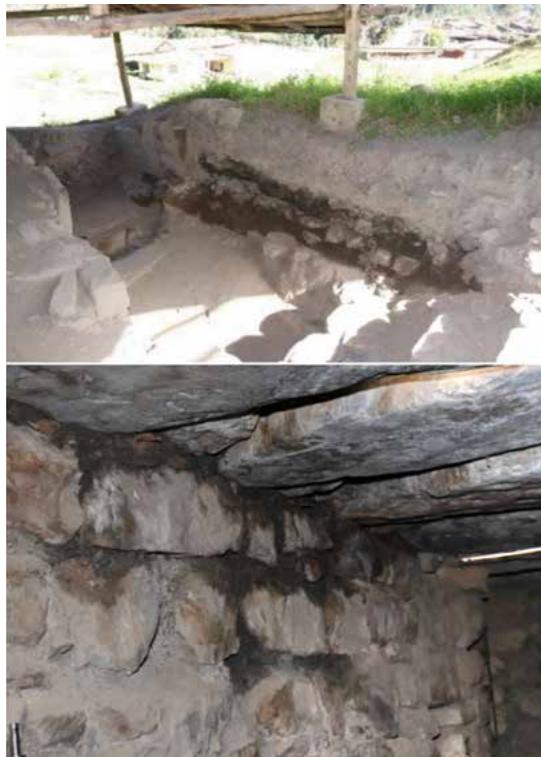
Fotos 3 y 4. Detalle de filtraciones debajo de las áreas techadas y filtración dentro de la Galería El Lanzón.

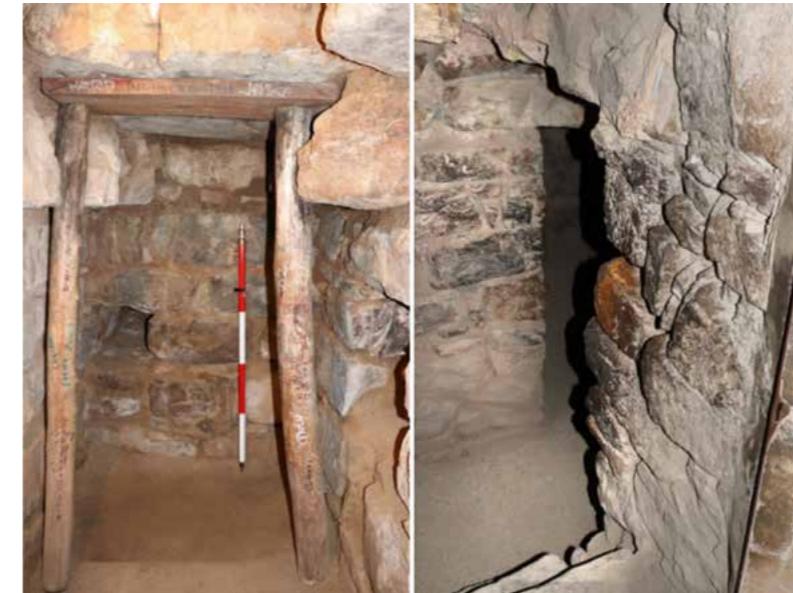
Fotos 5 y 6. Detalle de humedad contenida y grasa humana adherida en las bases y paredes de la Galería El Lanzón.

Las superficies del material pétreo de esta galería también se ven alteradas muy seriamente por una capa brillosa, la cual es muy evidente, sobretodo, en el actual ingreso a la galería (foto 6) y en el nivel medio de los corredores principales. Estas manchas se deben a la grasa humana que queda impregnada en la superficie del material pétreo cada vez que los visitantes que ingresan a este

espacio se apoyan sobre las paredes. Las capas de grasa tapan los poros de la piedra, imposibilitando el normal proceso de entrada y salida de humedad.

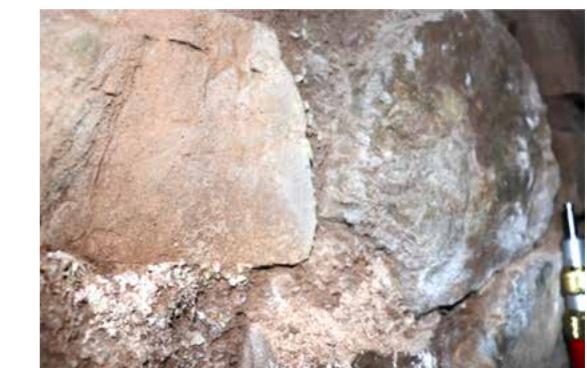
Foto 7. Detalle del nivel de cristalización de sales sobre secciones de las paredes de la Galería El Lanzón.

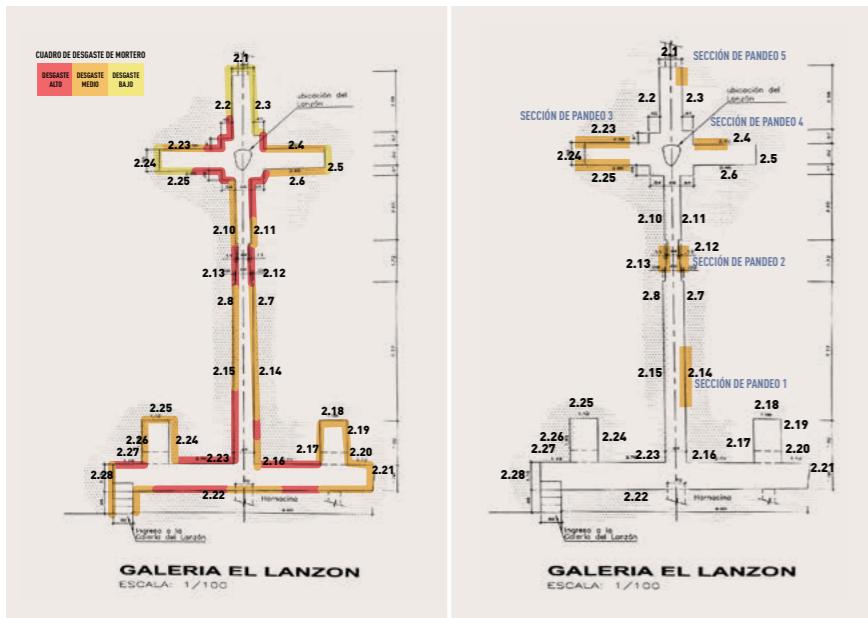
Figuras 3 y 4. Plano de diagnóstico de la Galería El Lanzón, que indican los niveles de deterioro de mortero y secciones de pandeo (adaptado de Acuña 2011).

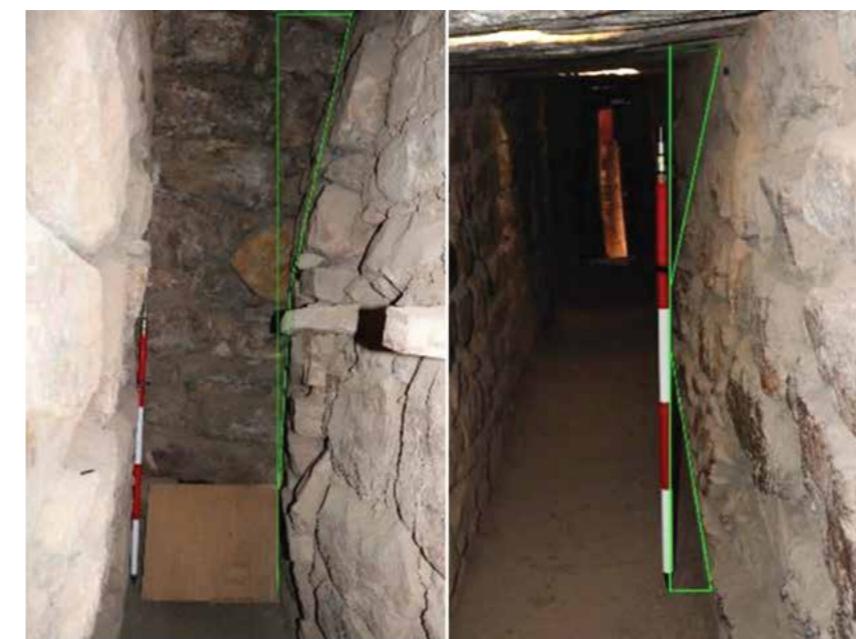
Fotos 8 y 9. Problemas de pandeo en la Cámara Principal y el Corredor Central.

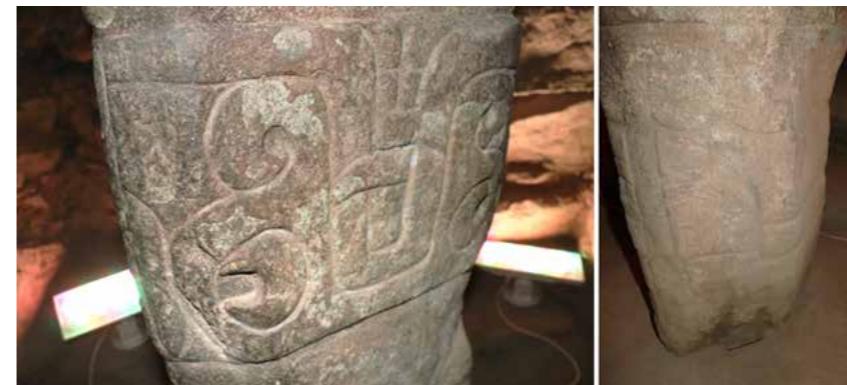
Fotos 10 y 11. Problemas de deslaminación en el área decorada y afectación basal en la litoescultura El Lanzón.

toescultura El Lanzón en diferentes intensidades, lo que podría ser reflejo de una afectación por acción de sales que generan presión hidroscópica, laminando la superficie y deteriorando las incisiones y su fácil lectura (foto 10).

Este cambio superficial de tonalidad ha afectado parte de la pátina de esta figura, y se genera por las reacciones de los componentes minerales de la roca que ocasionan el contacto con el medio ambiente y la humedad, así como los elementos industriales colocados sobre su superficie. En el caso de El Lanzón, el cambio predominante es de tonalidad rosácea (fotos 10 y 11).

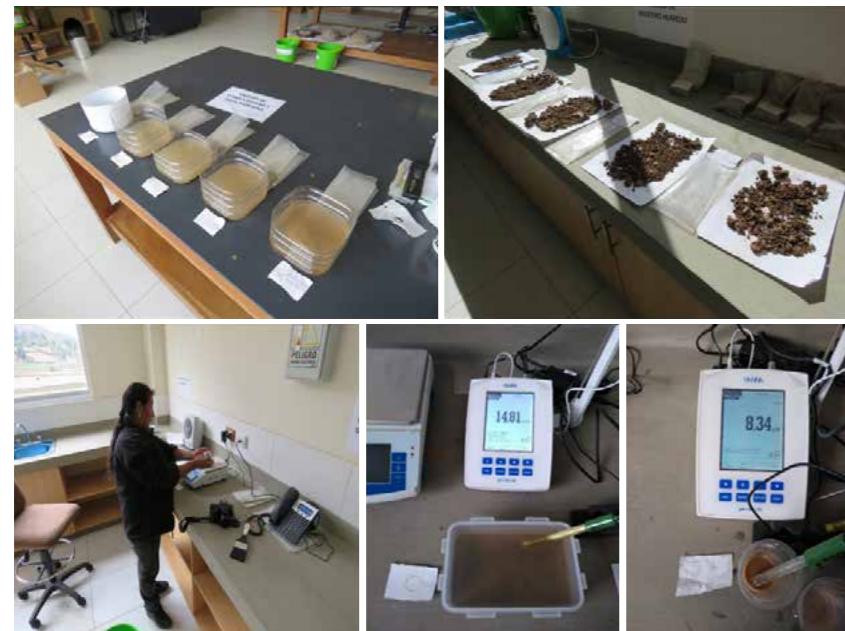
Figura 5. Proceso de análisis de conductividad y Ph de las muestras recogidas en laboratorio.

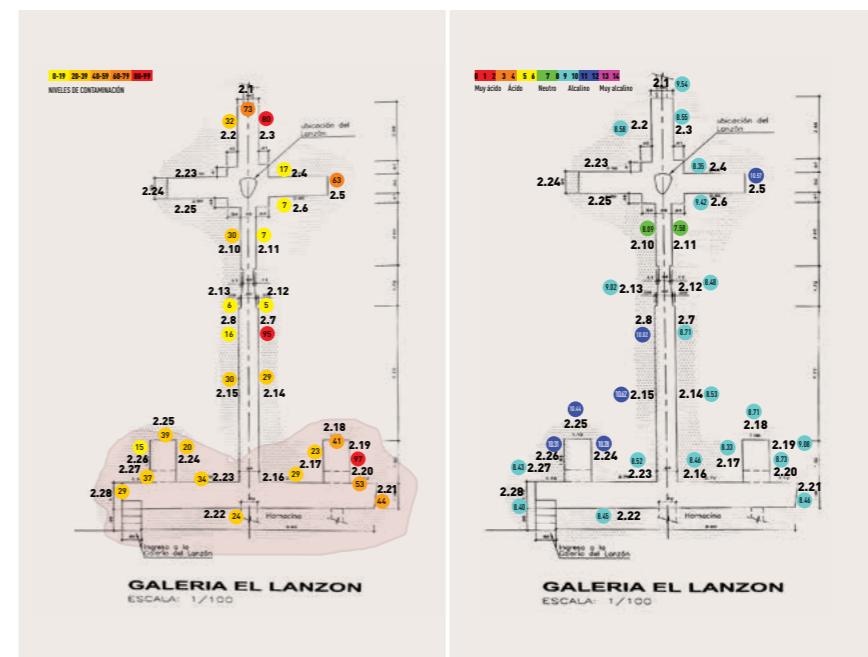
Figura 6 y 7. Plano de diagnóstico de la Galería El Lanzón con los niveles de conductividad (sales) que indican el área con problemas de humedad y con mayor evidencia de desgaste de mortero (sombreado en rosado) a la izquierda, y los niveles de Ph a la derecha.

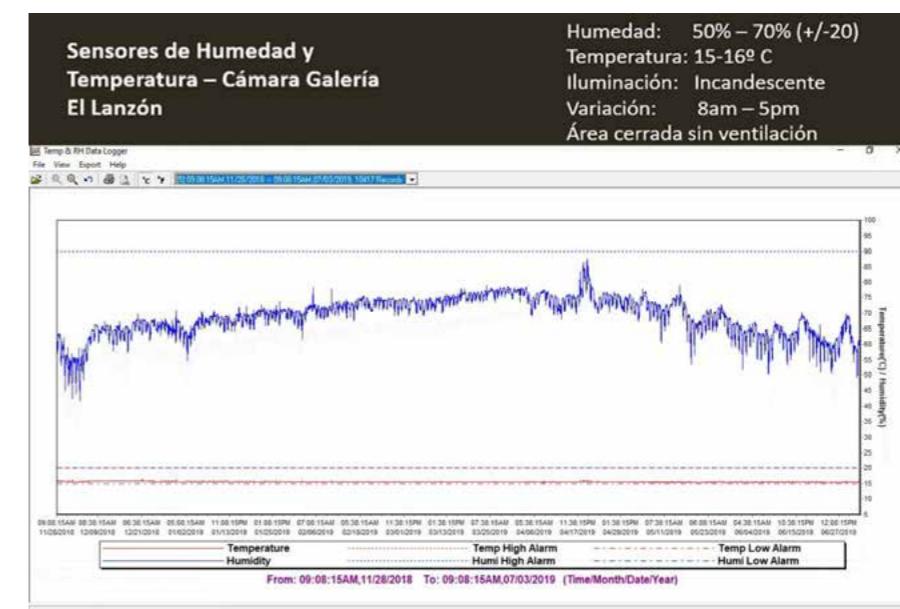
Figura 9. Cuadro de datos de humedad y temperatura de la cámara de la Galería El Lanzón.

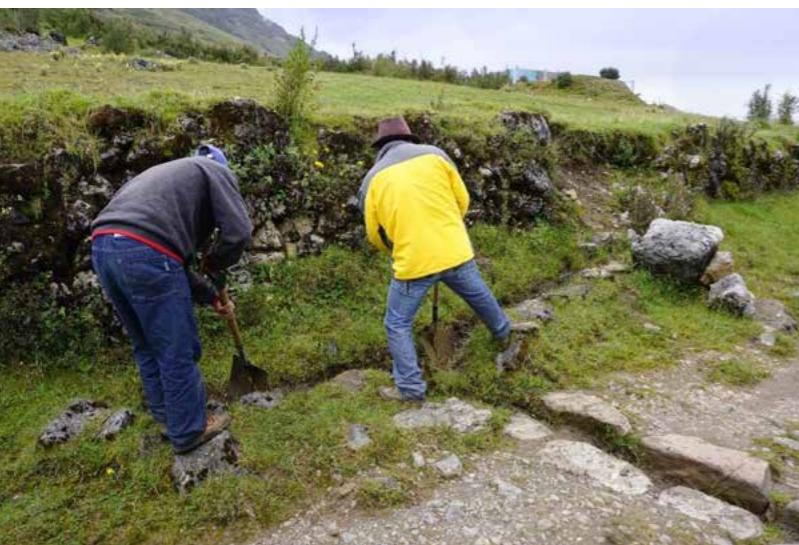
Foto 2. Limpieza de drenes y descolmatación de canales para evitar los desbordes e inundaciones.

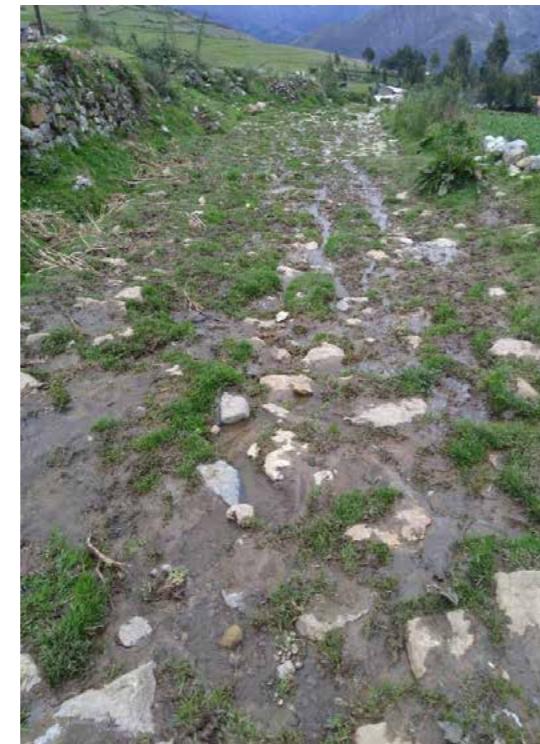
Foto 6. Vista panorámica de la calzada del camino, los aniegos y escorrentías de agua eran una afectación constante.

Las afectaciones más importantes y usuales que se pudieron identificar fueron: inundaciones de agua (foto 6); procesos erosivos por lluvia, vientos de moderados a fuertes e intemperismo, y factores de deterioro antrópicos (ampliación de la zona agrícola y ganadería

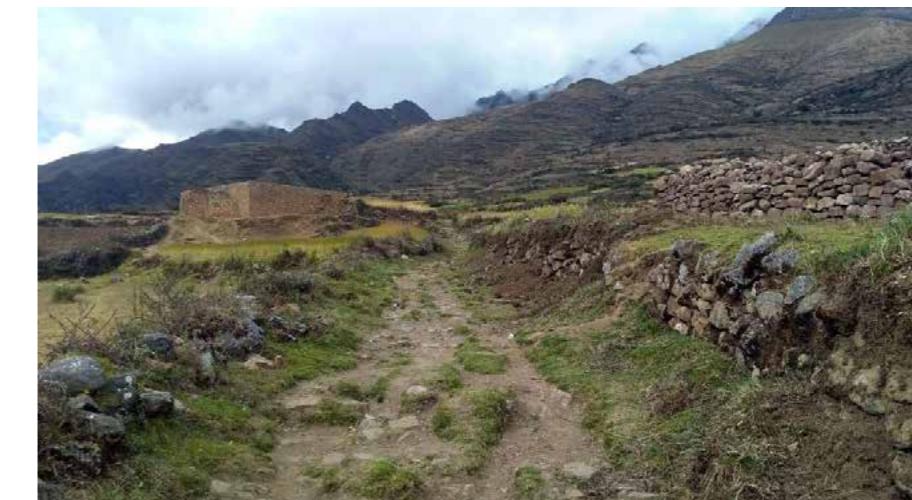
Foto 7. Estado del *Inca Naani* antes de las intervenciones de conservación.

a baja escala). Estos agentes fueron factores responsables del colapso de estructuras, así como de pérdidas parciales de algunos muros y de la calzada del camino (foto 7). También podemos mencionar la proliferación de microorganismos (musgos, helechos y hongos) y concentración de vegetación invasiva sobre la mampostería pétrea, especialmente entre los morteros de junta y asiento de los muros.

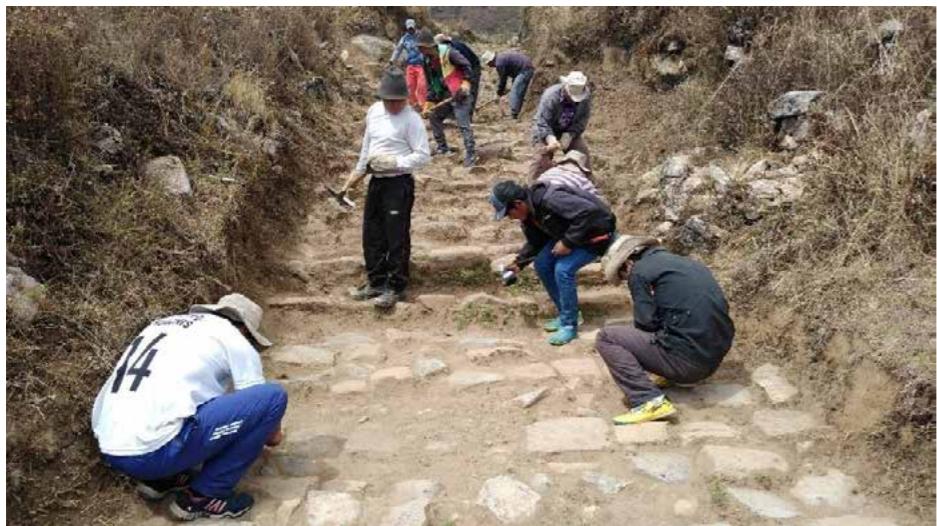
Foto 8. Proceso de limpieza para la restitución de unidades líticas en la calzada del camino por los comuneros.

sido retiradas por acción antrópica y corregir las que habían sido desplazadas de su ubicación original (foto 8). También fue importante la descolmatación de canales y/o drenajes asociados al camino, restaurando estructuralmente los que se encontraron deteriorados. De igual manera, se restructuró con pirca seca los muros delimitantes, muchos de ellos habiendo colapsado por falta de mantenimiento y erosión por escorrentías de agua.

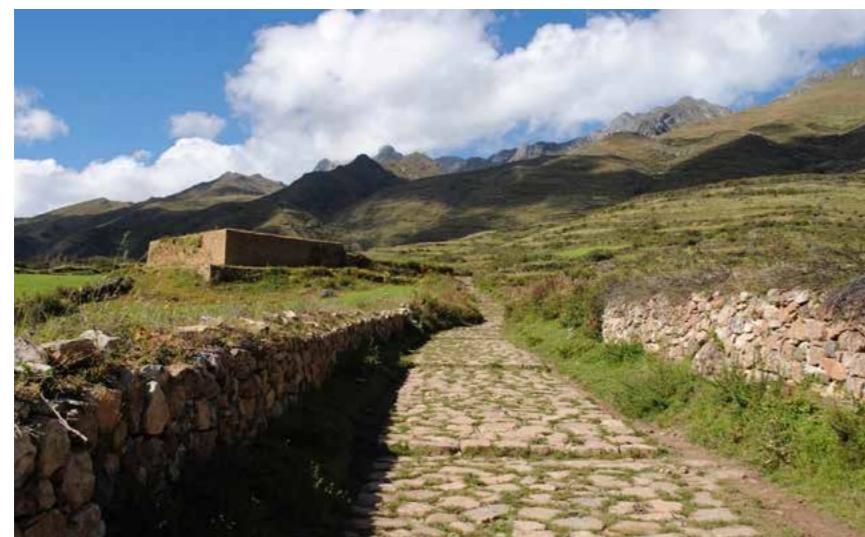
Foto 9. Vista panorámica de la calzada del *Inca Naani* luego de los trabajos de conservación.
