Cuadernos del *Qhapaq Ñan*

Año 1, número 2, 2013

NOTAS**Elementos de análisis para la ubicación cronológica del sitio Nieve Nieve, valle de Lurín**

LUIS ENRIQUE PAREDES SÁNCHEZ*

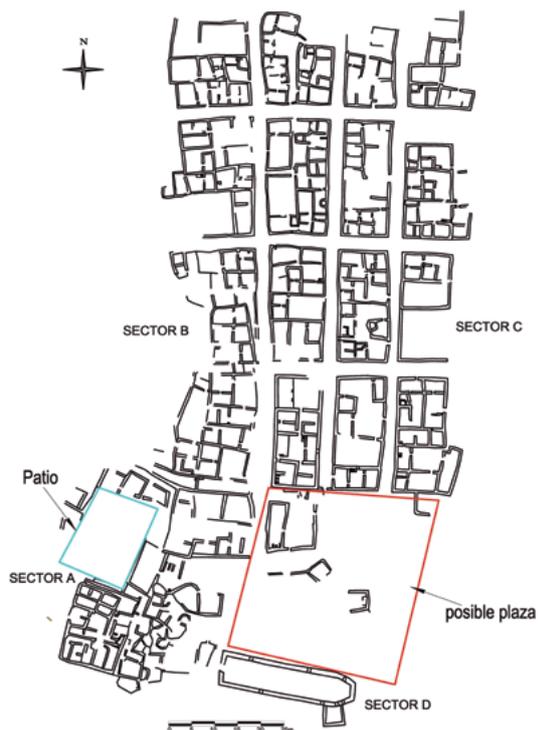
Figura 2. Plano en el que se muestra la ubicación de la plaza inca postulada por algunos investigadores (derecha) y el espacio abierto adicional (izquierda) aquí propuesto

Respecto a estas interpretaciones, tras realizarse el análisis de la planimetría del sitio y su reconocimiento en campo, es oportuno señalar lo siguiente. En primer lugar, si bien existe un espacio abierto rodeado por estructuras y una construcción central, no consideramos que se trate de una plaza inca, pues ninguna de las estructuras ortogonales se orienta hacia este espacio. En segundo lugar, si bien la vista desde planta y ubicación céntrica de la estructura en forma de “U” podría llevar a identificarla como un *usbnu*, la conformación de tres muros altos y un poyo rectangular de mediana altura adosado a uno de sus paramentos internos difícilmente pueden sustentar dicha función. Se sugiere la ubicación de un espacio público distinto o adicional al ya conocido, ubicado en el Sector A. Dicho espacio, abierto a modo de patio (figura 2), se encuentra rodeado por estructuras y por una banqueta

lateral que recorre longitudinalmente cerca de 6.5 metros de la franja sur, la altura y ancho de esta última indican que debió haber servido como asiento.

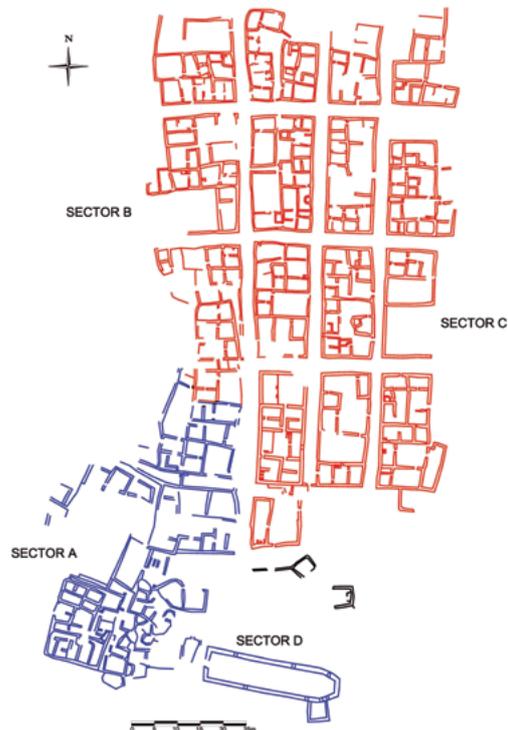
Figura 3. Plano en el que se resaltan las estructuras orientadas en el eje S-N y E-W (rojo) en contraste con aquellas que presentan una orientación que varía aproximadamente en 11° (azul)

En lo que concierne a la orientación de las estructuras, se nota una clara diferenciación entre las estructuras ortogonales del Sector B y las construcciones ubicadas al extremo suroeste del mismo sector, aquellas que conforman el Sector A y la estructura alargada del Sector D, aspecto que sugiere y sustenta las diferencias funcionales y temporales entre todas ellas. En este punto debemos precisar que las estructuras del Sector B presentan una orientación casi perfecta entre los ejes S-N y E-O, mientras que las estructuras de los otros sectores presentan una orientación que difiere unos 11 grados respecto a las anteriores (figura 3).

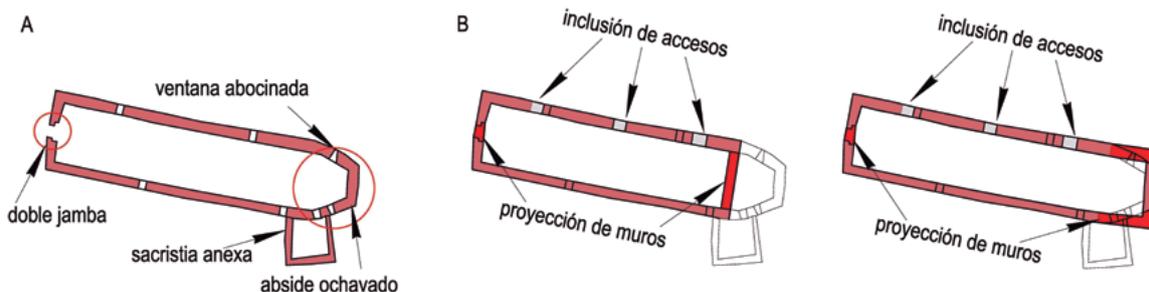
Figura 4. (A) Estructuras con elementos coloniales tal como se observan in situ; (B) diseño hipotético de la misma estructura en caso de corresponder a una *kallanka* reconstruida

En lo que atañe a la estructura rectangular alargada ubicada al sur del espacio abierto, definida por algunos autores como una *kallanka* modificada (Cornejo 1995: 20) y por otros como una estructura colonial de corte religioso (Negro y Fuentes 1989: 61; Feltham 2009: 98, nota 34; Hernández 2013), es importante mencionar que, a nivel arquitectónico, la configuración de la estructura es de corte colonial ya que presenta una planta basilical con ábside ochavado y una sacristía anexa hacia el sur,

algunas ventanas con arco de medio punto y otras con ventanas abocinadas. El vano de acceso, si bien de doble jamba, está dispuesto de manera inversa a la inca y ubicado en uno de los muros transversales; asimismo, a nivel constructivo, un análisis superficial² de los muros y paramentos evidencia que estos fueron elaborados de una sola vez, pues no se nota adosamientos ni diferencias en el sistema constructivo hacia la parte este, cerca del ábsi-

de, espacio el cual debería presentar cierta modificación si se trataría de una *kallanka* (figura 4).

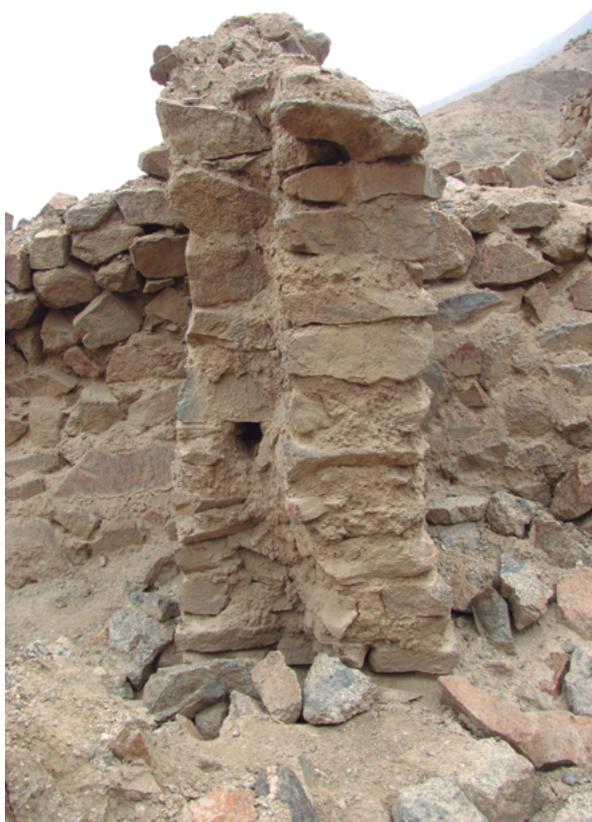
Foto 1. Vano de doble jamba

gunas estructuras; estos, sin embargo, se encuentran posicionados de manera distinta a la inca. Como es ampliamente conocido, los vanos inca exhiben invariablemente la jamba más ancha hacia el exterior y la más angosta esta hacia el interior; en contraste, los vanos de Nieve Nieve presentan la jamba más ancha hacia el lado interno y la más angosta hacia el lado externo. Asimismo, en ocasiones, los vanos de Nieve Nieve solo se presentan en uno de los lados con una adición de orificio central en ellas (foto 1). Hecho el deslinde, es importante esbozar la propuesta de funcionalidad de este rasgo arquitectónico (figura 5), que obedecería al uso formal de “puertas”, cuya

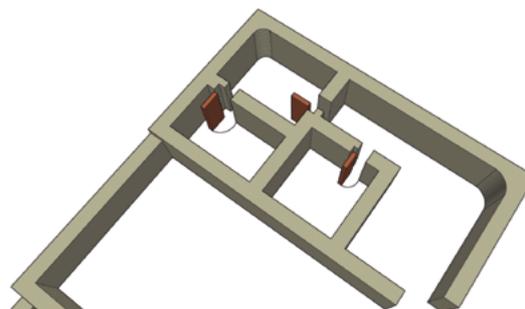
Figura 5. Reconstrucción hipotética de la función cumplida por la doble jamba

apertura siempre hacia el interior se apoyaría y sustentaría en las jambas más anchas, sujetas a unas “bisagras” que se permitirían la articulación con otro elemento que debió incrustarse en el orificio central.

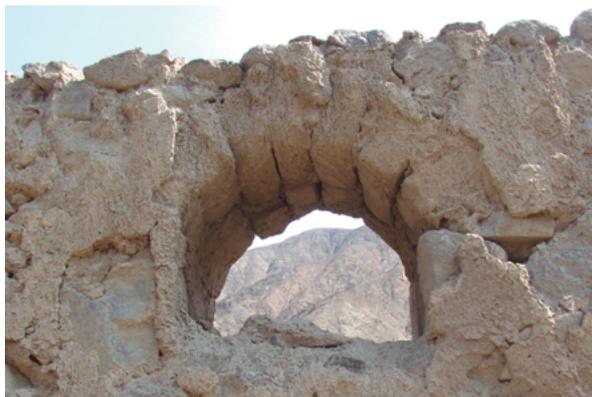
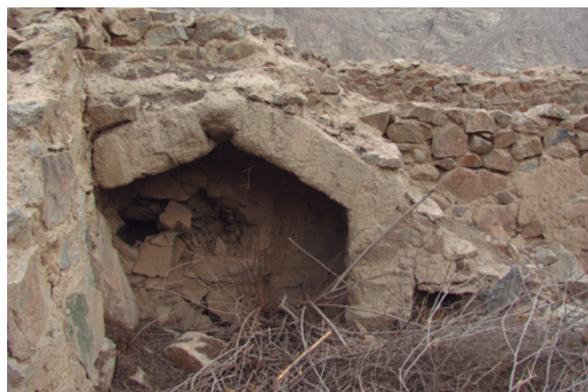
Fotos 2 y 3. Ventana con arco de medio punto (izquierda) y soporte de escalera con arco angular (derecha). Ambos elementos arquitectónicos fueron construidos en base a adobes

Además de los vanos de acceso, otros de los elementos que podrían ayudarnos a definir la cronología de una estructura son los arcos, los cuales, siendo ajenos a la época prehispánica, se presentan en Nieve Nieve siguiendo dos modalidades. En primer lugar, se ha registrado la existencia de un arco de medio punto (foto 2) en una de las ventanas de la estructura rectangular de corte religioso; en segundo lugar, está presente un arco angular o en mitra (foto 3), dispuesto como soporte de una de las escaleras del grupo arquitectónico 3 del Sector B, cuya configuración nos recuerda a las pequeñas capillas que actualmente se construyen, pero que dado el material constructivo, los amarres y la asociación con la escalera y con la estructura, difícilmente correspondería a una adición contemporánea.

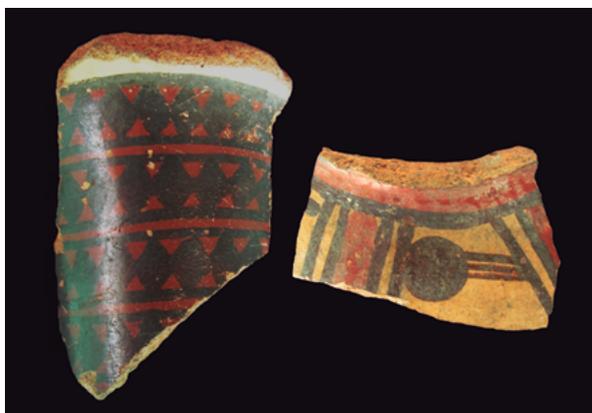
Foto 4. Fragmentos de cerámica estilo Inca Imperial recuperados en Nieve Nieve

- La estructura de corte colonial ubicada en el Sector D presenta la configuración y los rasgos arquitectónicos de una estructura religiosa de tal período; sin embargo, el hallazgo de material cultural de típico estilo Inca en las excavaciones (y en las zonas adyacentes), así como la superposición de estratos, sugieren una ocupación en la época Inca, sustentándose esta idea en la cercanía de la zona con lo que debió ser la proyección de la red vial incaica.
