# MATEO SALADO

UNA NUEVA MIRADA A LA  
ARQUEOLOGÍA ANDINA:  
INVESTIGACIONES (2007-2017)

**Mateo Salado, una nueva mirada a la arqueología andina: investigaciones (2007-2017)**

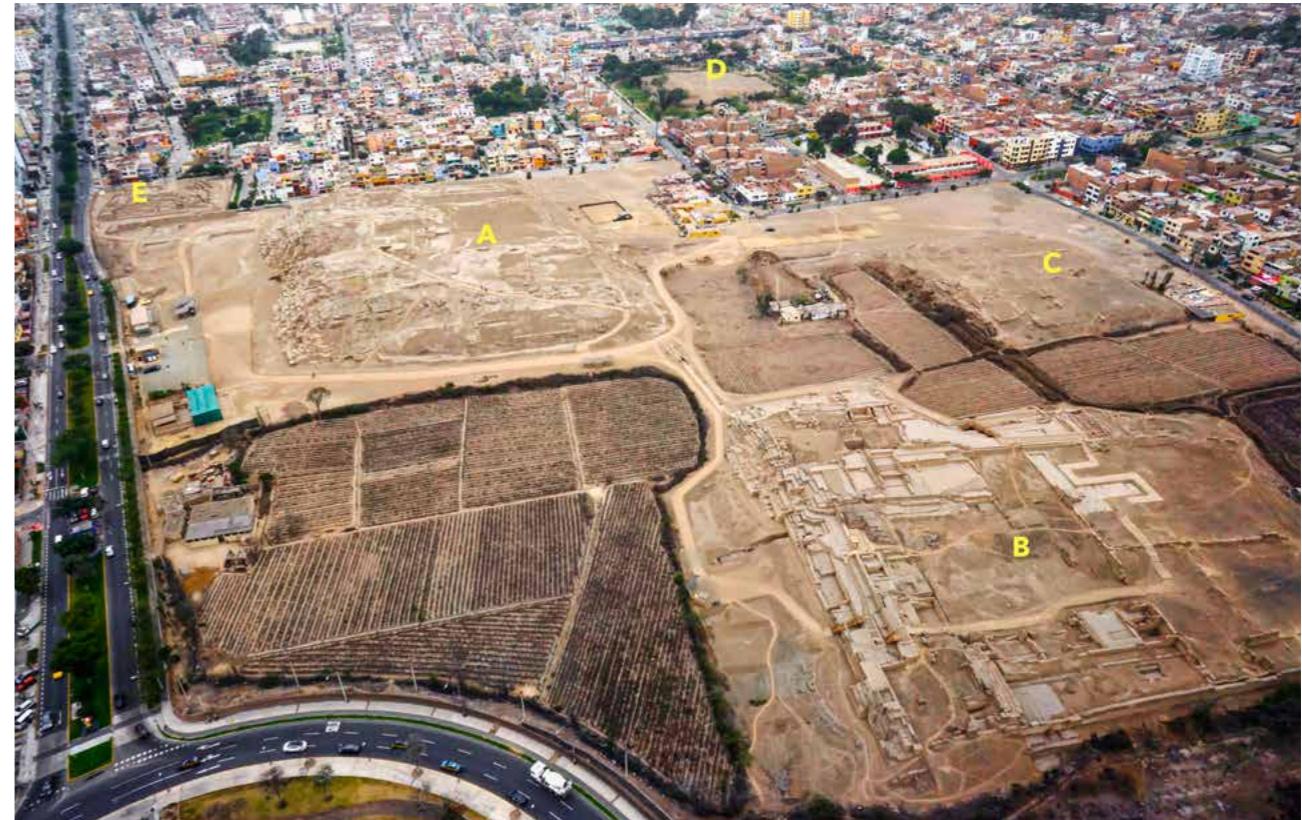
Foto 1. Vista aérea de Mateo Salado, en la que se indica la denominación con letras de sus cinco pirámides escalonadas. En la parte inferior izquierda se ve parte del óvalo de Plaza a la Bandera (Ministerio de Cultura, 2015).

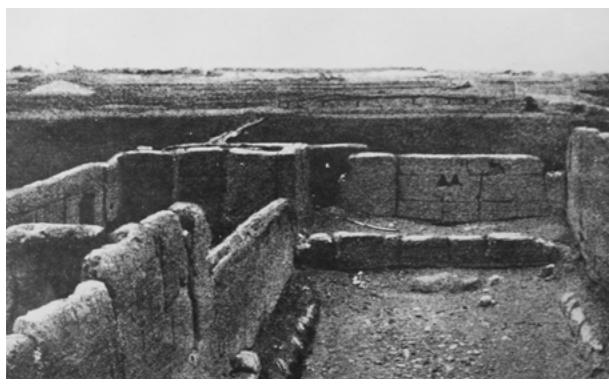
Foto 2. Vista de un recinto con banquetas y hornacinas triangulares (tomado de Middendorf 1972 [1894]).

gran sala, destinada aparentemente a reuniones" con banquetas y hornacinas triangulares (foto 2), ubicada, según él, en la "huaca de los Cinco Cerros" (*Ibid.*: 70). Como se indicó antes, este era otro de los nombres del complejo arqueológico Mateo Salado. Sin embargo, las descripciones de Middendorf se refieren a pirámides, ya desaparecidas, del conjunto Huantille. Hasta la actualidad no se ha encontrado en Mateo Salado ningún recinto como el fotografiado por el mencionado viajero. Por lo demás, solo existe una breve descripción en su obra que correspondería al complejo arqueológico:

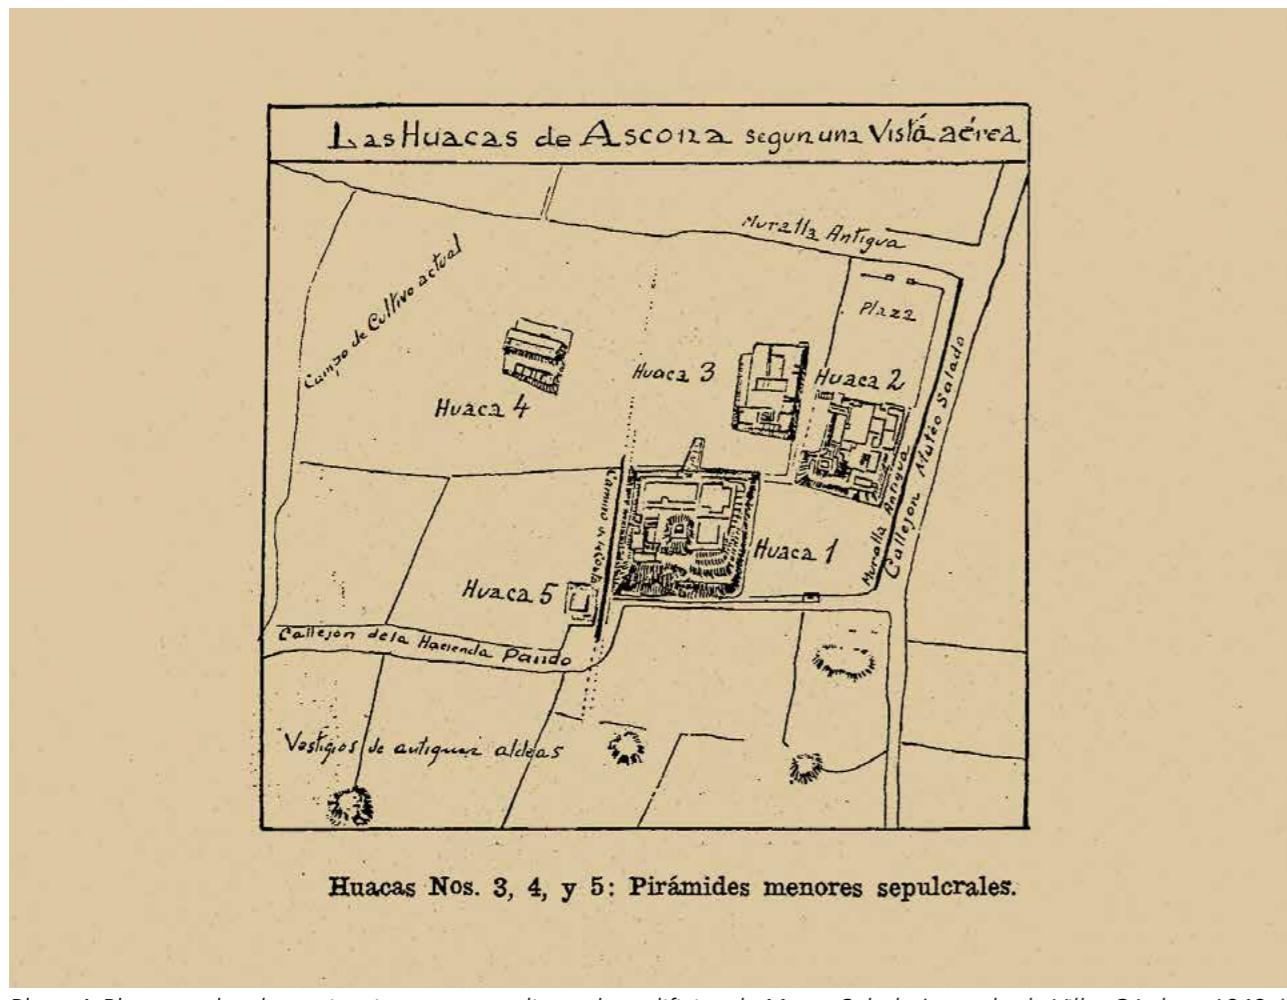
Plano 4. Plano con las denominaciones que se diera a los edificios de Mateo Salado (tomado de Villar Córdova 1942a).

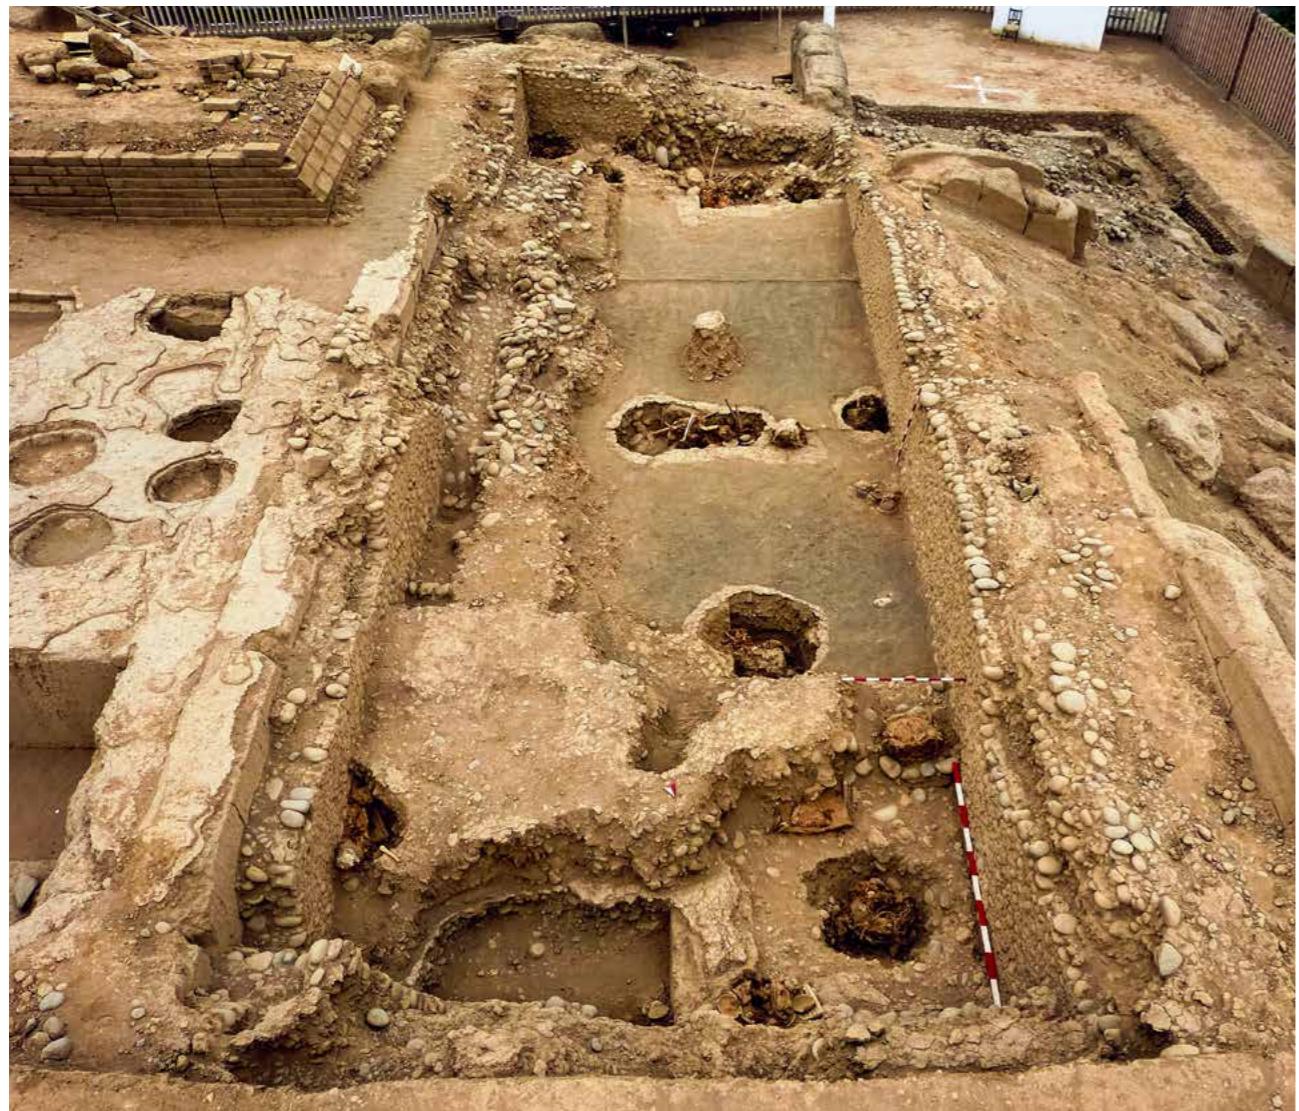
Foto 13. Zona de entierros ichmas-incas en la cima de la Pirámide E o Pirámide Funeraria Menor. Los hoyos que se observan en el recinto alargado central contienen fardos funerarios (tomado de Espinoza 2014b).

Luego de ser incorporados al Tawantinsuyu, los señoríos Ichma y Colli fueron reorganizados administrativamente en tres *hunus* (es decir, en tres grupos de 10 000 familias cada uno): Carabayllo, Maranga y Surco (Cobo 1956a [1639]: 301). Los centros administrativo-ceremoniales sede de los dos últimos *hunus* mencionados fueron Maranga y Armatambo respectivamente. Es probable que a su arribo, los incas hayan encontrado que Maranga-Chayavilca había ganado relevancia sobre Mateo Salado, lo que motivó que hicieran considerables ampliaciones y construcciones sobre todo en el primer centro (Bastante 2009; Espinoza 2013b). Además, establecieron en este una sede administrativa que se mantuvo vigente hasta la desaparición del Tawantinsuyu. Sin embargo, como se verá en esta publicación, cabe la posibilidad de que haya habido una breve e inicial presencia inca en Mateo Salado, que impulsó modificaciones en la Pirámide B. Luego de ello, el sitio fue abandonado al menos parcialmente, pese a lo cual los incas respetaron su antiguo prestigio, lo que se reflejó en una reutilización diferenciada de las pirámides. Es así que las tres más pequeñas fueron reocupadas por cementerios, pero no las dos mayores (A y B). En la Pirámide E se encontraron en 2013 restos de 54 entierros ichmas de la época inca (o ichma-inca) y de la época colonial temprana (foto 13).

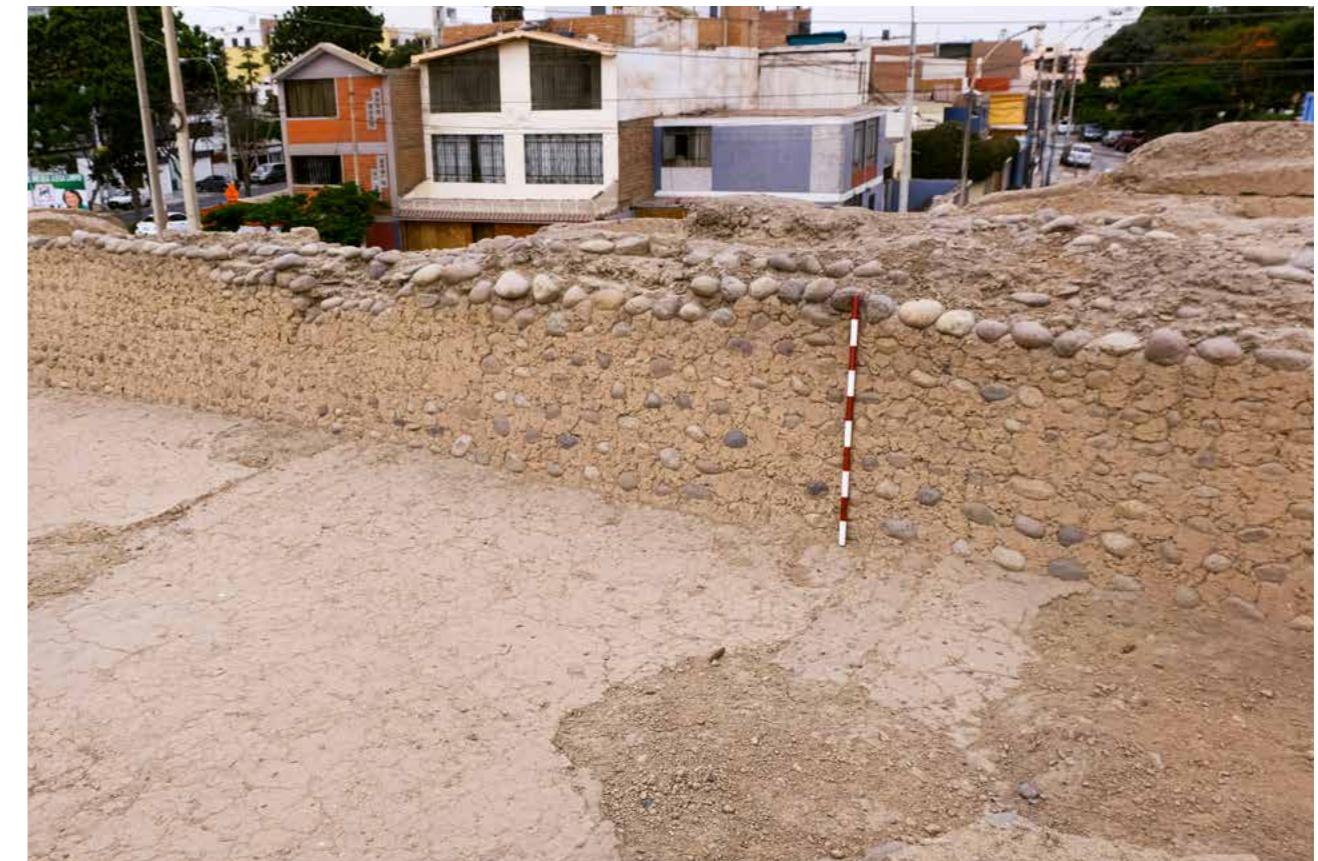
Foto 17. Muros de canto rodado en la cima de la Pirámide E. Altura del jalón: 1 metro (foto por Pedro Espinoza, 2019).

También pertenecerían a época inca una peculiar remodelación con muros de cantos rodados en un recinto ubicado en la cima de la Pirámide E (foto 17) y un largo muro con el mismo tipo de material en el extremo sureste de la Pirámide B (foto 18).<sup>12</sup> No se descarta que en las pirámides C y D, donde aún no se realizan excavaciones, se encuentren otras áreas erigidas en la época inca.

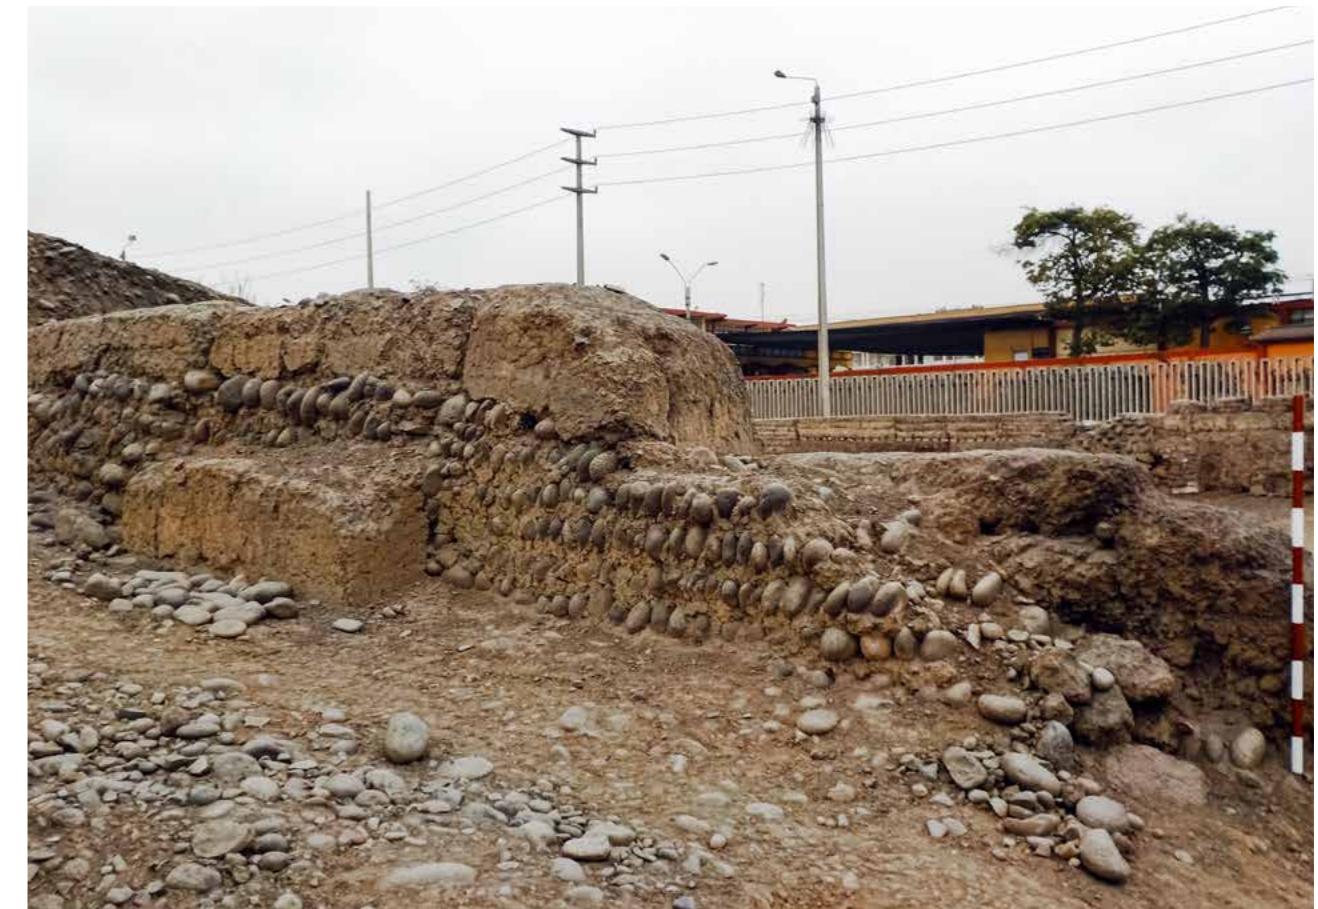
Foto 18. Muro de canto rodado en el extremo sureste de la Pirámide B. Altura del jalón: 1 metro (foto por Alfredo Molina, 2019).

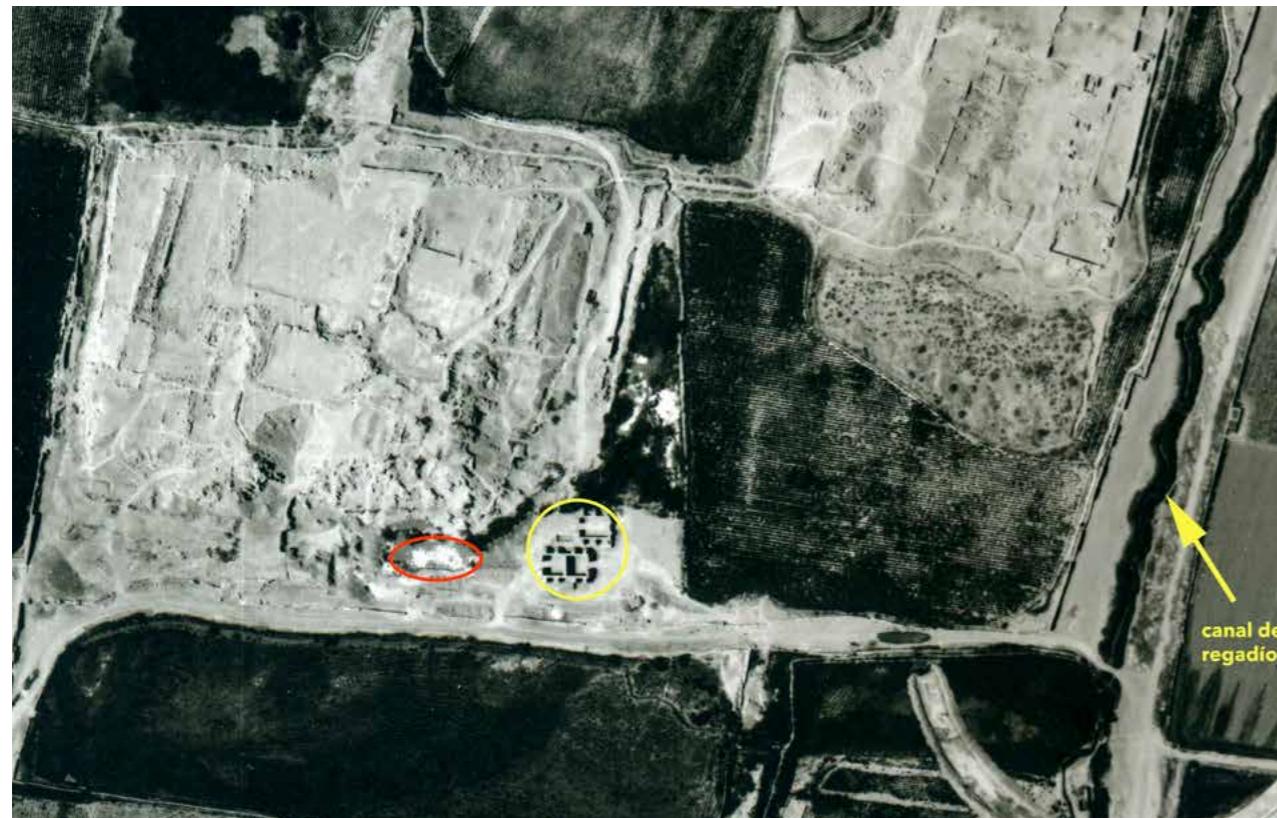
Foto 23. Detalle de una vista aérea de Mateo Salado, en la que se indica la ubicación de los hornos de calcinación (círculo amarillo) y de un empozamiento (elipse naranja) causado por los ladrilleros. Se señala el canal desde el cual se desviaba agua hacia las pirámides (Servicio Aerofotográfico Nacional, 1944).

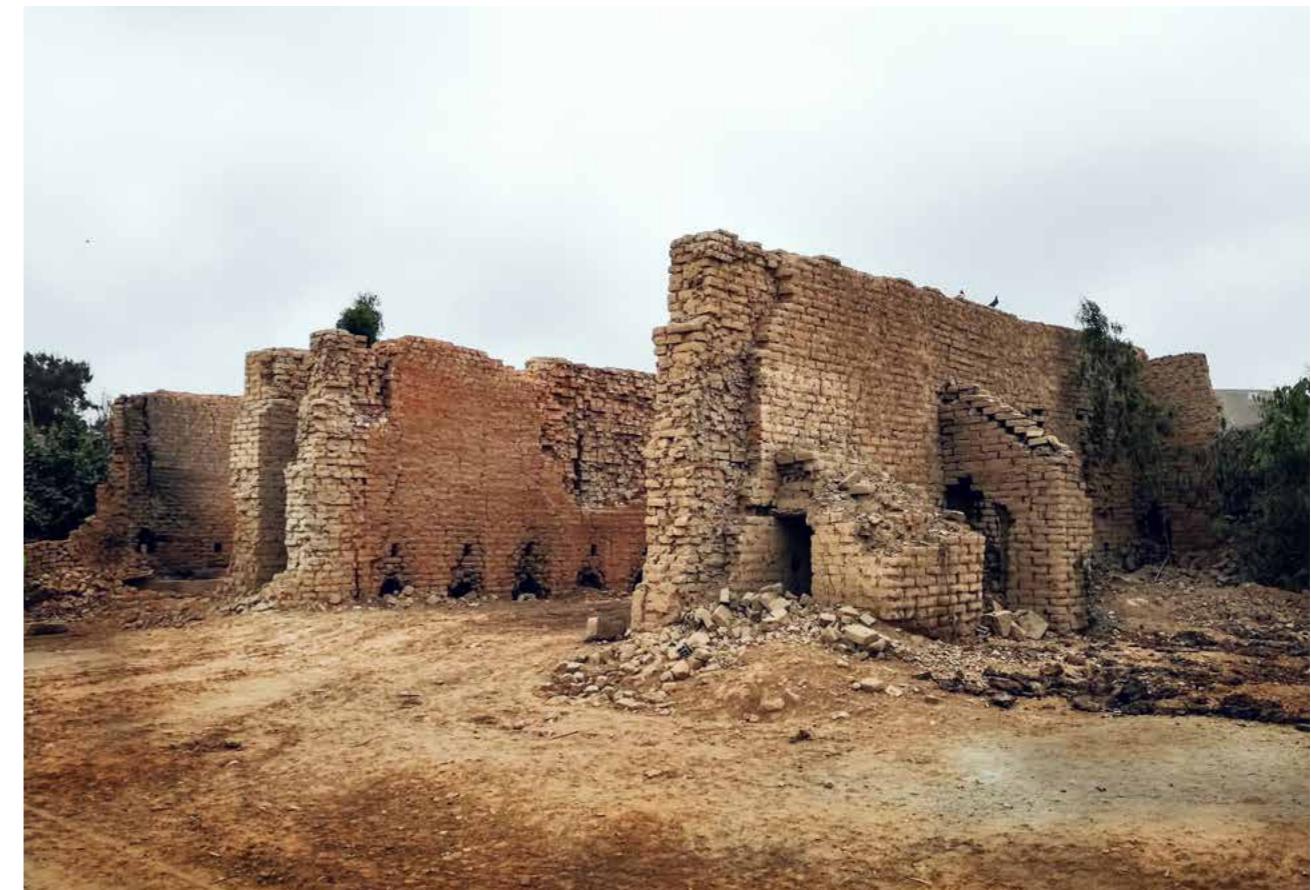
Foto 24. Restos de un horno de calcinación para ladrilleros similares a los de Mateo Salado. Este se encuentra en el complejo arqueológico El Paraíso (San Martín de Porres). Altura: 4 metros (foto por Pedro Espinoza, 2019).

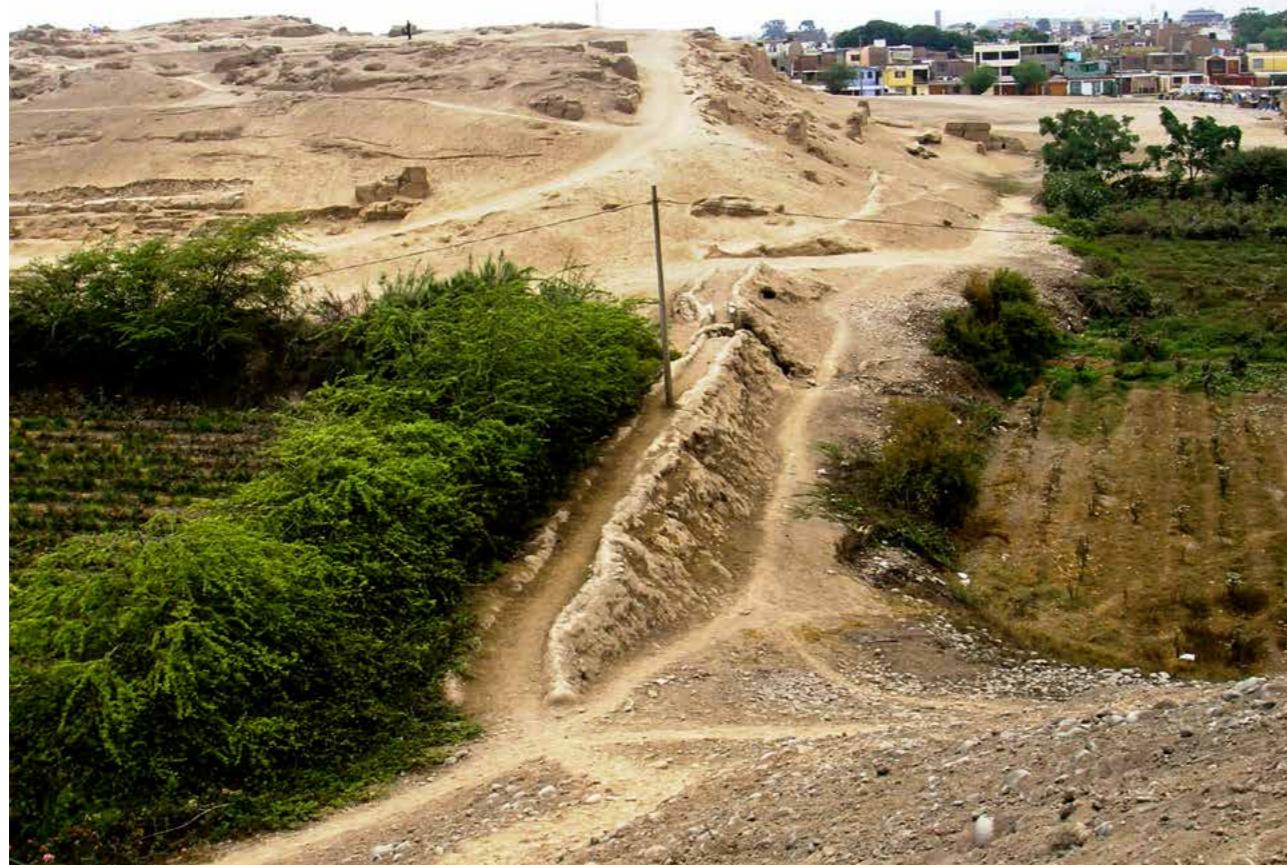
Foto 25. Canal habilitado por ladrilleros sobre un muro prehispánico, que condujo el agua para anegar la Pirámide A (ubicada al fondo). Tras el abandono del canal, se colocó allí un poste de madera para cableado eléctrico, actualmente ya retirado (Archivo fotográfico del Proyecto Mateo Salado, 2008).

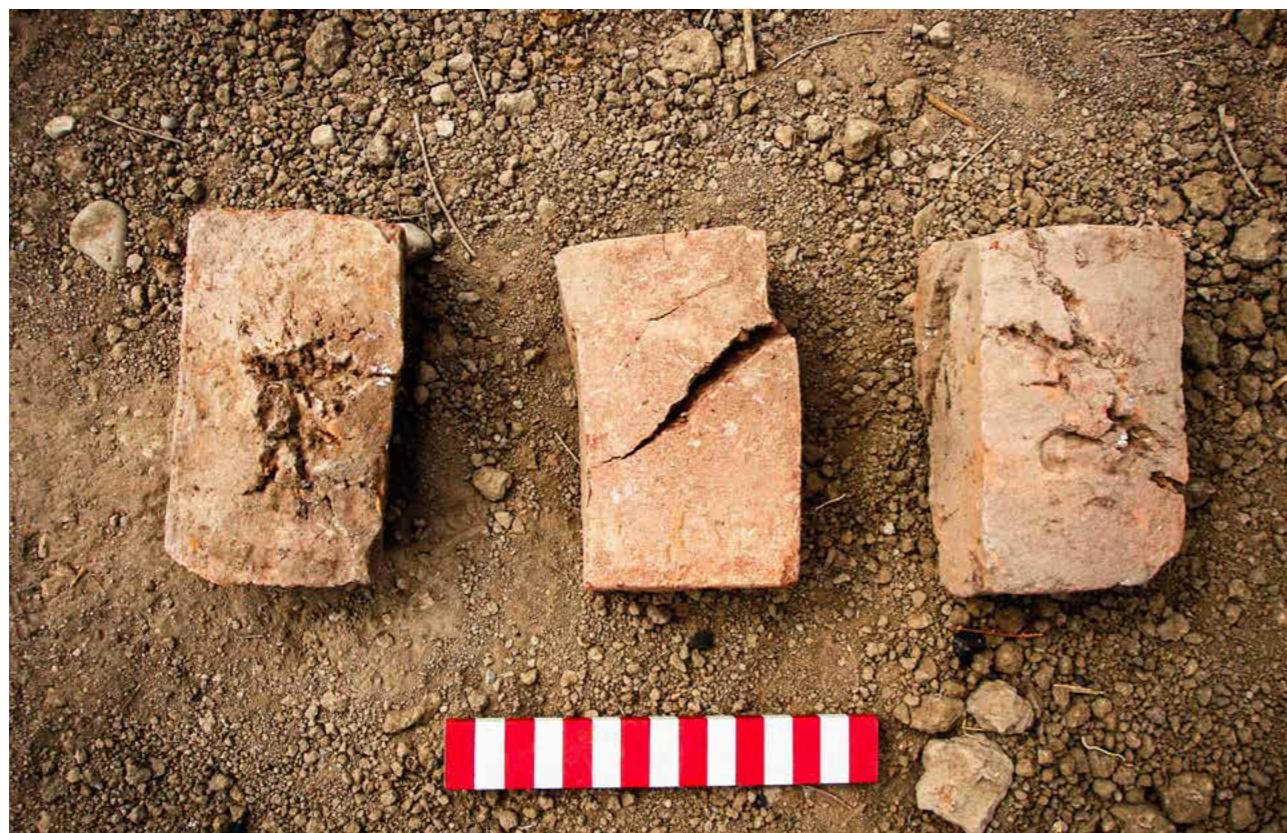
Foto 26. Ladrillos resquebrajados por horneado deficiente. Escala: 15 centímetros (Archivo fotográfico del Proyecto Mateo Salado, 2013).

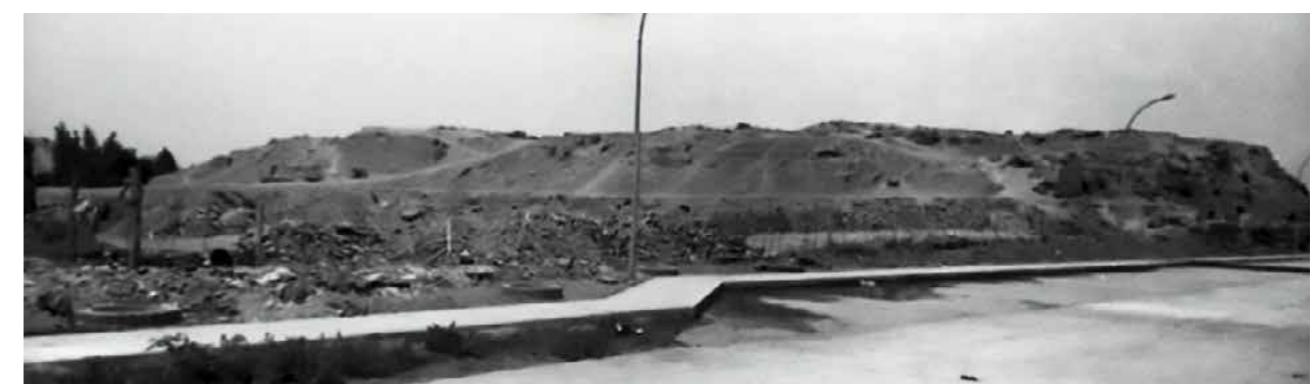
Foto 28. Planicie con basura y desmonte con el que se rellenó el estanque al pie del frontis norte de la Pirámide A (foto por Abraham García, 1972).

frontis principal, el extremo oriental del frontis sur y todo el frontis este. Una excavación arqueológica abierta por nosotros, a 80 metros al norte de la actual Huaca para Niños, ubicó pozas usadas por los ladrilleros para batir la tierra, así como un bota-dero para ladrillos quebrados, deformados o ennegrecidos por el horneado deficiente (foto 26). Varios llevan impreso un logotipo con las siglas "SL", que corresponderían a "Sambrailo-Lavalle" (foto 27). Un estanque que existía al pie del frontis norte de la Pirámide A se formó por la acumulación del agua resultante del anegamiento. Más tarde, aproximadamente entre la década de 1950 e inicios del siguiente decenio, fue llenado con basura y desmonte (foto 28).

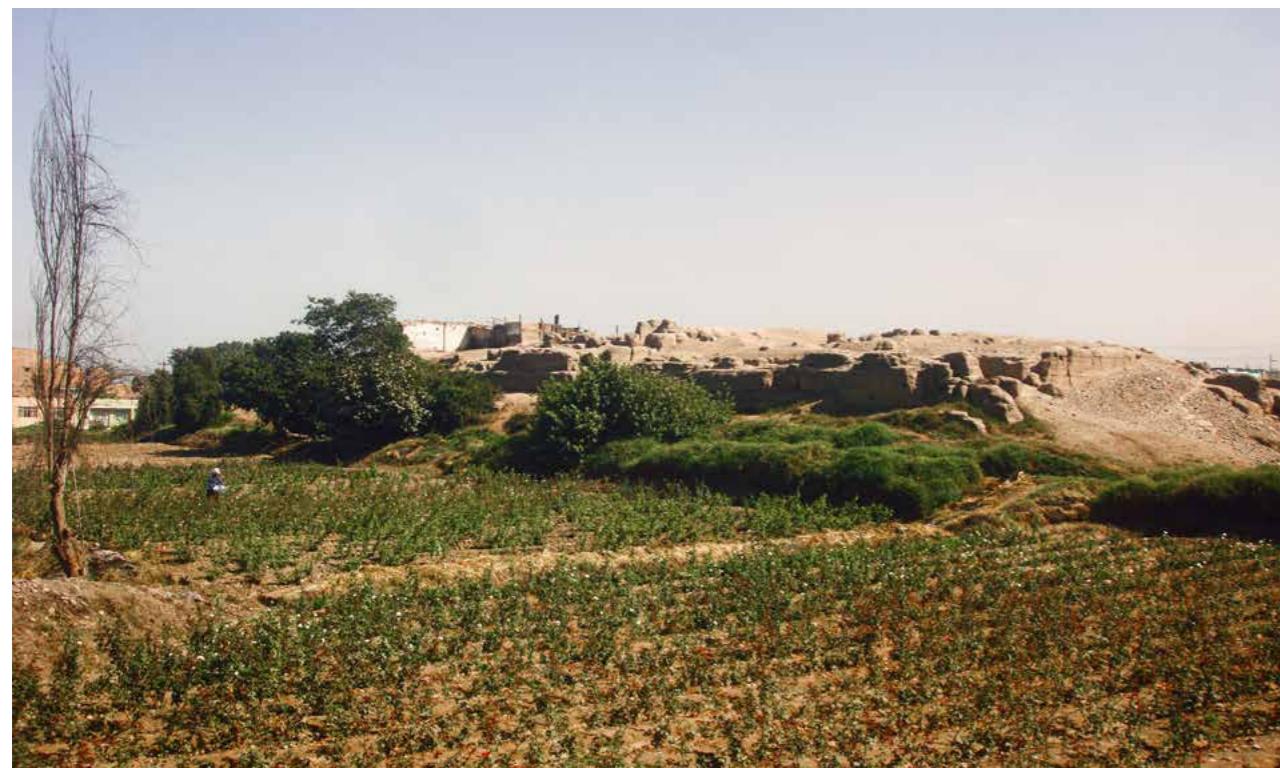
Foto 32. Sembríos de rosas blancas. El campo más denso estaba sobre arquitectura de la Pirámide C (en la foto). Las matas y árboles bordean una acequia que cortaba parte de la arquitectura. Se aprecia una vivienda moderna en la cima de la pirámide (Archivo fotográfico del Proyecto Mateo Salado, 2010).

pretexto de cultivar flores y soldadores informales se instalaron al pie de sus murallas" (Ravines 2009: 150). En efecto, tras la disolución de la hacienda Chacra Ríos, las plazas y explanadas prehispánicas que rodeaban a las pirámides estaban siendo cultivadas por parceleros quienes sembraban allí algodonales y otros productos (foto 31), además de criar ganado vacuno. Entre las décadas de 1970 y 1980 empezaron a sembrarse únicamente rosales en estas áreas. Durante todo este lapso se siguió afectando las zonas con arquitectura prehispánica, pues se les usaba como chacras. Un ejemplo lo constituye un área con recintos adosados a la parte baja del frontis oeste de la Pirámide B y toda una amplia terraza del lado sur de la Pirámide C (foto 32), lo que ha podido comprobarse con nuestras excavaciones de los años 2008-2010 y 2016.

Las excavaciones realizadas el 2016 en un terreno elevado que se ubica inmediatamente detrás de la pirámide, y que fue cultivado hasta el 2013 (foto 32), demostraron que se trata en realidad de una amplia plataforma que constituyó parte del edificio. Con este dato, el largo antes mencionado de la pirámide se prolonga en unos 25 metros, lo que la convierte en la tercera en tamaño de Mateo Salado.

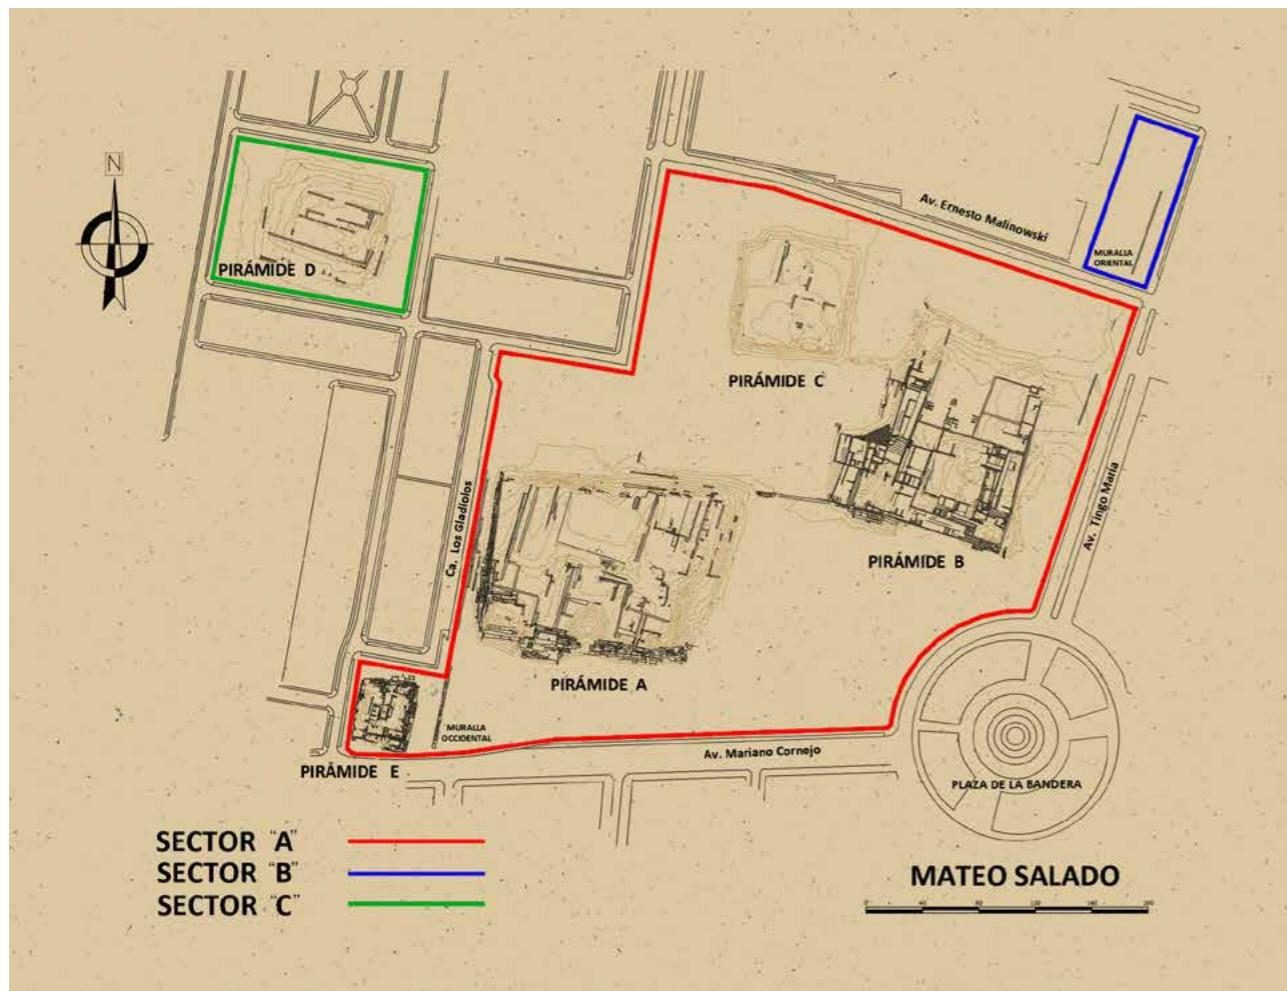
Plano 6. Sectorización actual del complejo arqueológico.

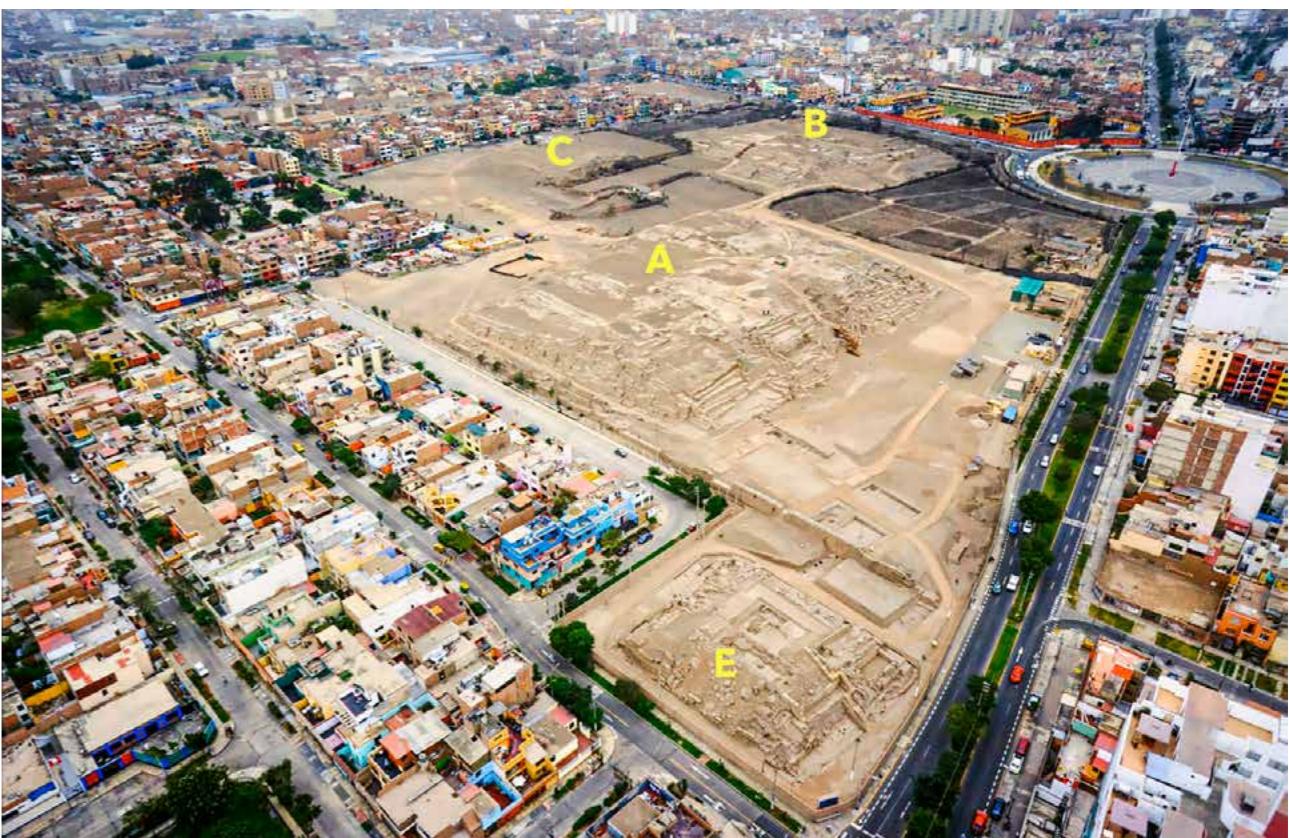
Foto 33. Vista aérea del Sector "A" de Mateo Salado, en donde se aprecia las cuatro pirámides que contiene, con su designación en letras (Ministerio de Cultura, 2015).

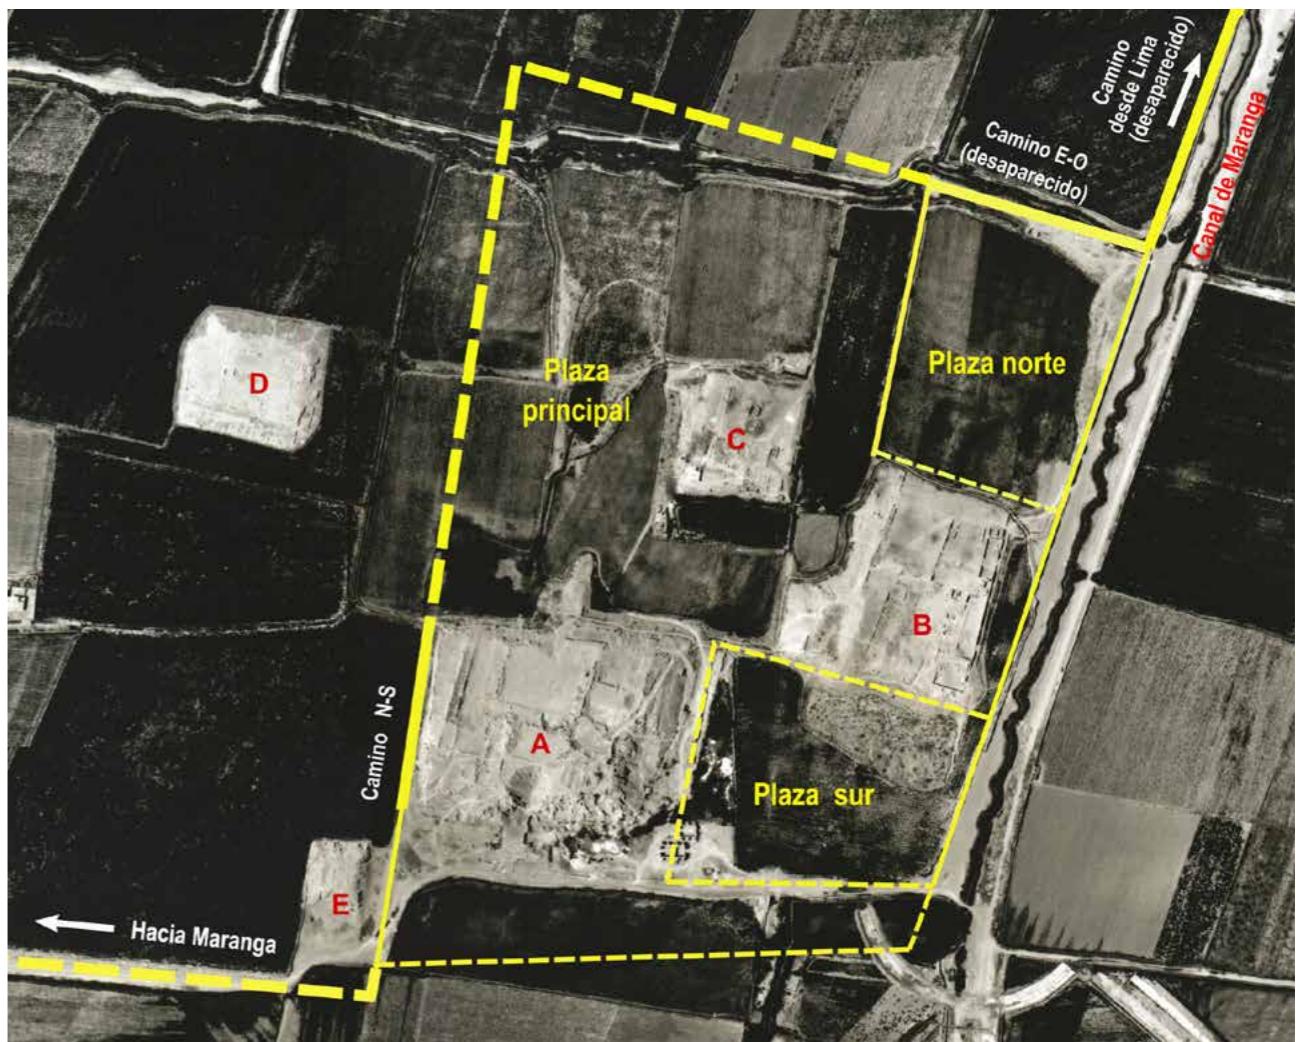
Foto 36. Imagen aérea con los componentes arqueológicos de Mateo Salado: pirámides (letras), plazas, caminos amurallados (líneas amarillas gruesas) y murallas (líneas delgadas). Las proyecciones hipotéticas se indican con líneas entrecortadas (Servicio Aerofotográfico Nacional, 1944).

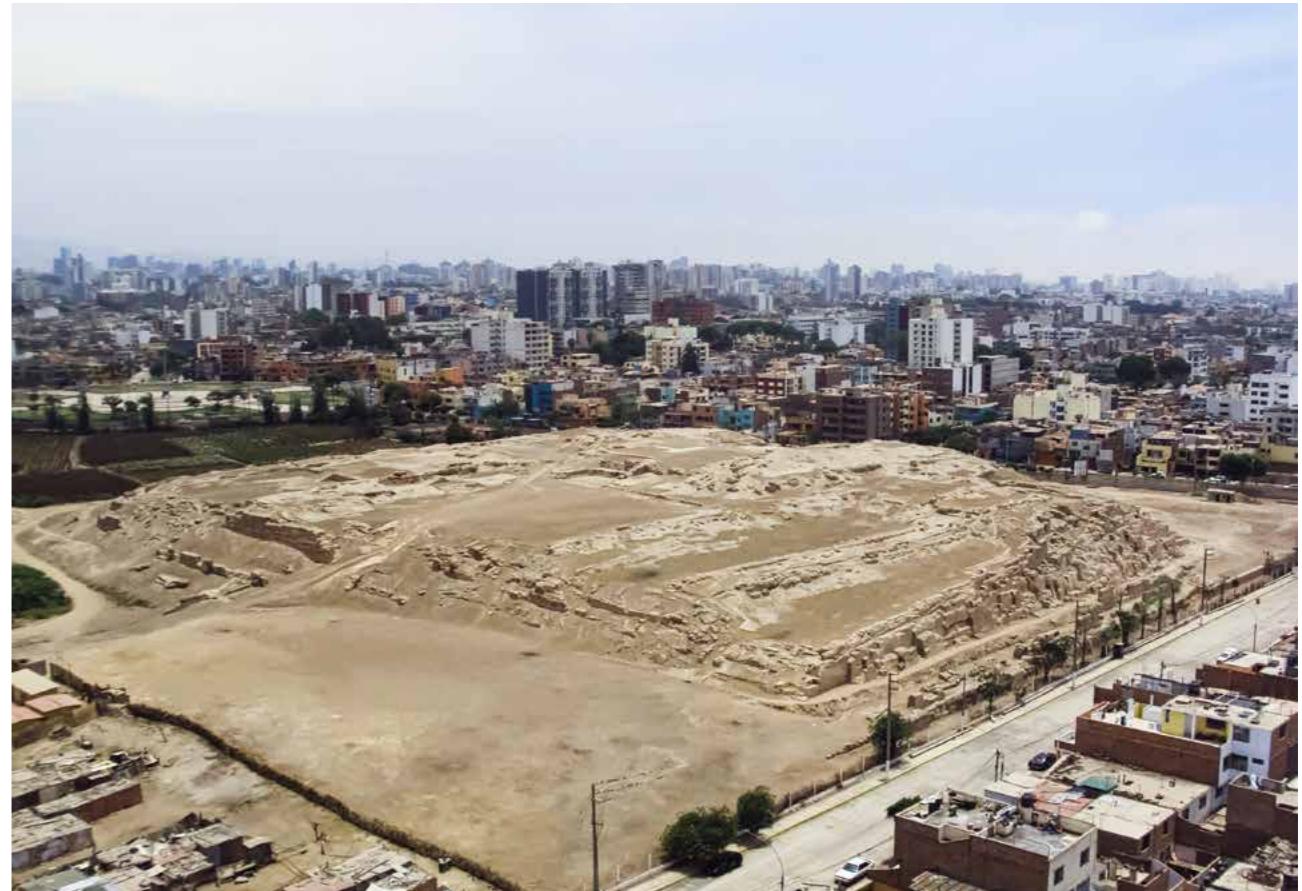
Foto 38. La Pirámide A o Templo Mayor vista desde el noroeste y con su frontis principal (norte) en primer plano (tomado de Espinoza 2013a).

La segunda denominación fue brindada por Villar C órdova (1942a). Esta fue la construcción más grande del complejo arqueológico, con 150 metros de largo (norte-sur), 180 metros de ancho (este-oeste) y 18 metros de altura desde el nivel actual del suelo (foto 38). Sin embargo, es necesario tener en cuenta que estas no son las medidas originales del edificio, sino que son las visibles en la actualidad, ya que los ladrilleros recortaron sus frontis norte (fachada principal), sur y especialmente el este. Así mismo, excavaciones realizadas el 2013 en el frontis sur muestran que sus basamentos estarían por lo menos a 4 metros debajo del nivel actual del terreno. Si a esto se suma que los muros de la cima están derrumbados, se estima que la Pirámide A pudo alcanzar los 25 metros de altura.

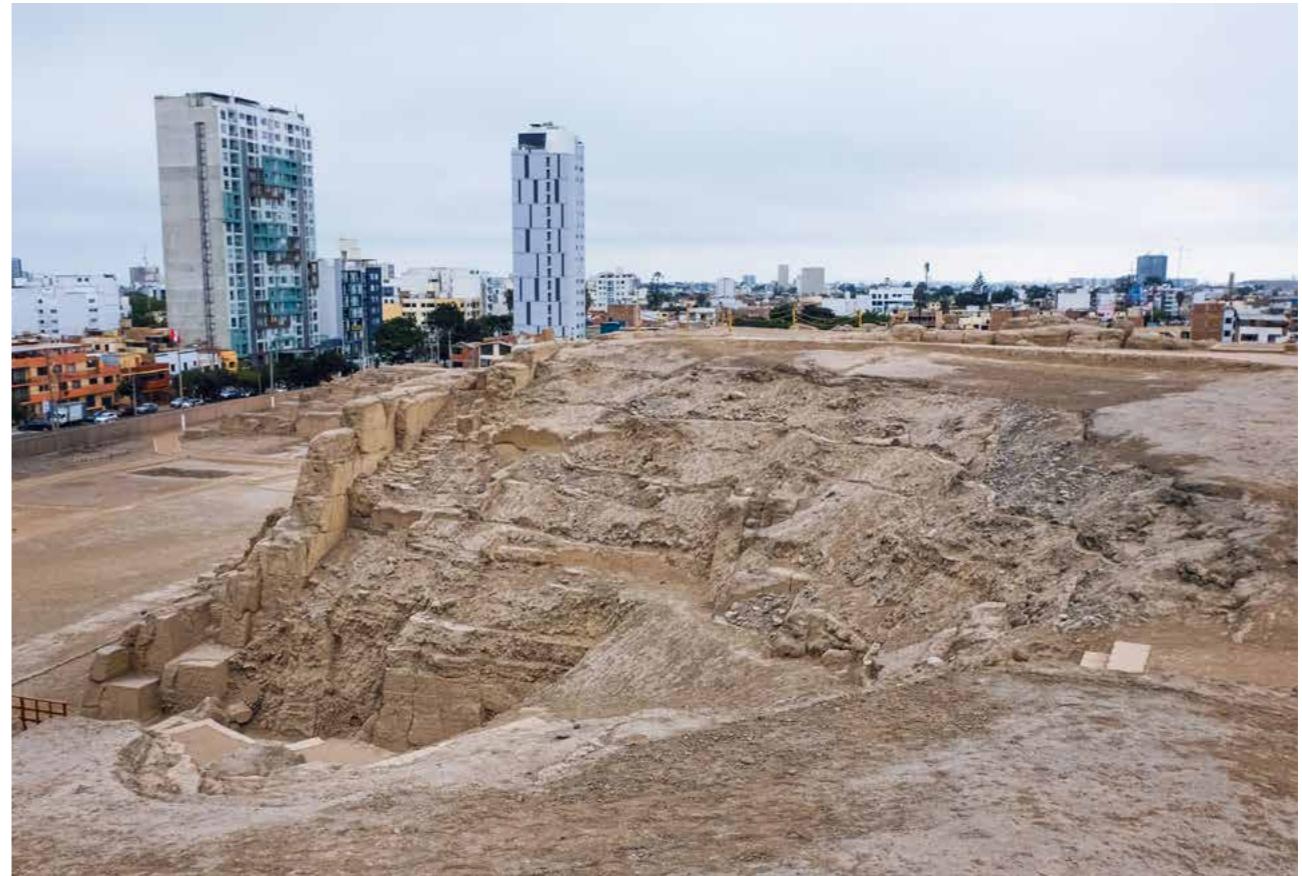
Foto 39. Forado en la cima del Templo Mayor (foto por Pedro Espinoza, 2020).

Se llega a su cima desde la plaza prehispánica principal a través de una larga plataforma, con ligera pendiente, que conserva un muro lateral a modo de alfarda. No se conoce aún si hubo otro muro del lado opuesto (oeste), pues esa área fue arrasada por los ladrilleros. Dicha plataforma se conecta a una probable escalinata que asciende por el frontis norte de la pirámide y llega al primer patio de esta. Siguiendo rectamente esta misma dirección, se asciende a un segundo patio. De aquí se habría llegado a un tercero que representaba el espacio más alto del edificio, ubicado en el extremo sur del mismo. Desafortunadamente, este tercer patio ha sido destruido por un inmenso forado generado por saqueadores posiblemente en la época colonial (foto 39), por lo que no es posible definir las actividades llevadas a cabo en dicho espacio.

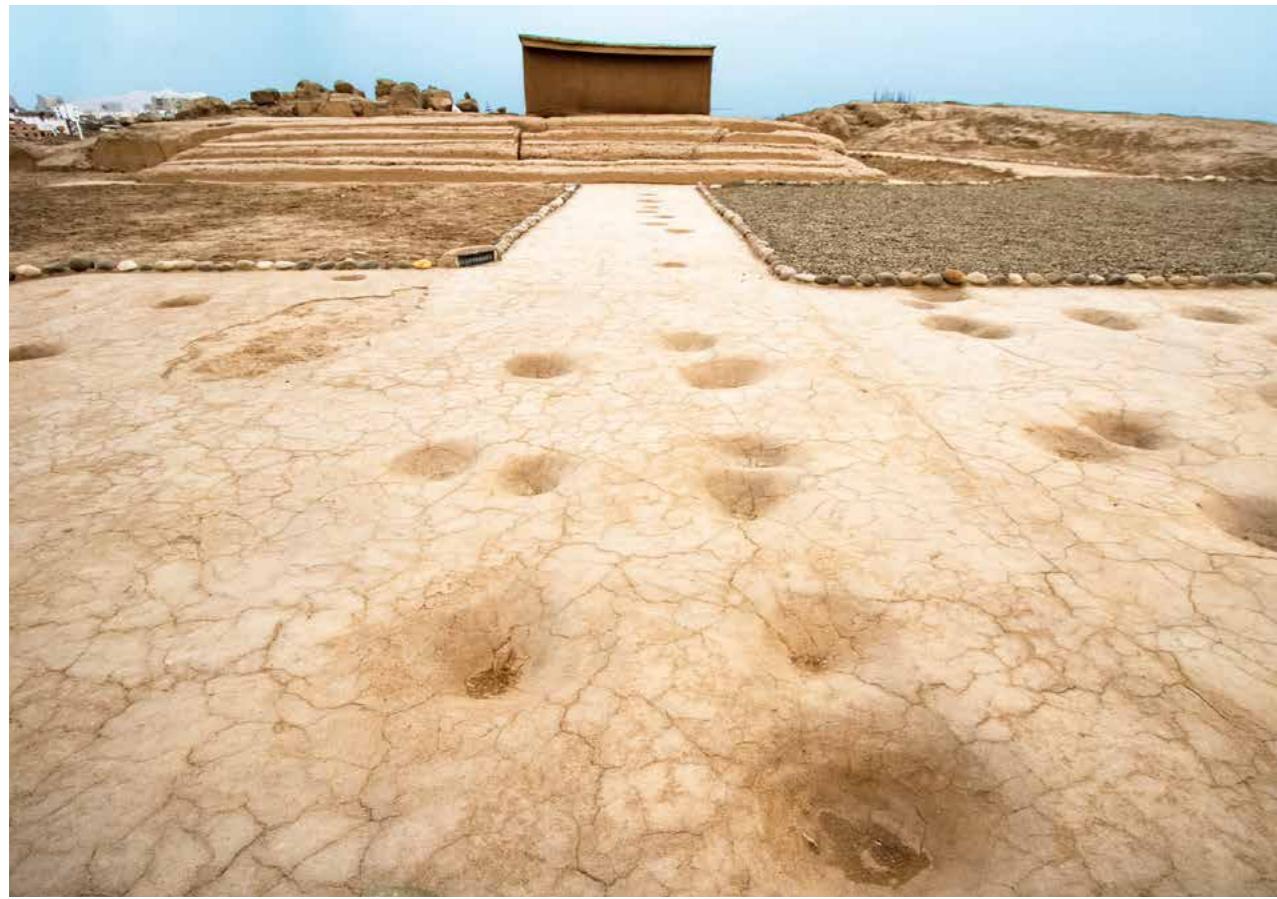
Foto 40. Piso con concavidades para asentar vasijas. Al fondo se aprecia una de las anchas escalinatas que flanquean el recinto (Archivo fotográfico del Proyecto Mateo Salado, 2018).

Los patios mencionados se caracterizan por tener en uno o dos de sus lados, escalinatas que ascendían a plataformas. Las hileras de hoyos para asentar vasijas constituyen un hallazgo que sugiere que estas sirvieron para el acopio de productos alimenticios (foto 40). Los funcionarios ichmas habrían supervisado desde las plataformas la colocación de las vasijas (figura 11). La sucesión de patios que va ganando altura escalonadamente hacia el sur se repite en la Pirámide C y en el Sector A de la Pirámide B en un último período constructivo. Así mismo, los tres edificios tienen sus frontis principales hacia el norte. Pero a los lados de estos patios se presenta otro tipo de recintos. En la Pirámide A se observan amplios patios con banquetas laterales y una terraza alta en el extremo a la que se sube por una escalera. Recintos más pequeños ubicados en el extremo suroeste habrían servido como residencia de los funcionarios o sacerdotes a cargo del edificio. El imponente frontis sur es la fachada posterior de la pirámide (foto 41), visible apenas se ingresa al complejo por la avenida Mariano

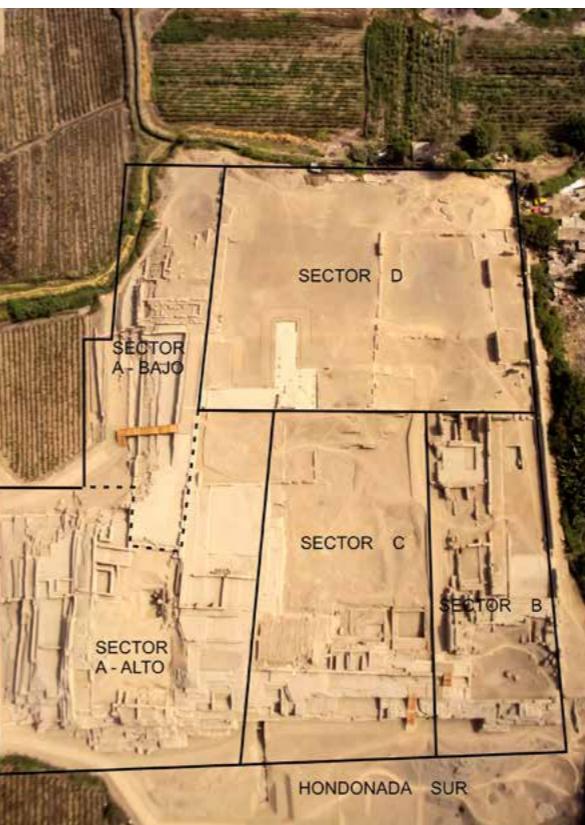
Foto 43. Sectorización de la Pirámide de las Aves (tomado de Espinoza et al. 2014).

No se trata de un único volumen piramidal escalonado (foto 42) como los demás edificios del complejo, sino de un conjunto con cuatro sectores marcadamente diferenciados que cubren un área aproximada de 146 metros de largo (norte-sur) por 138 metros de ancho (este-oeste) (foto 43). El montículo más elevado del conjunto llega a los 12
