# MATEO SALADO

UNA NUEVA MIRADA A LA  
ARQUEOLOGÍA ANDINA:  
INVESTIGACIONES (2007-2017)

**Mateo Salado, una nueva mirada a la arqueología andina: investigaciones (2007-2017)**

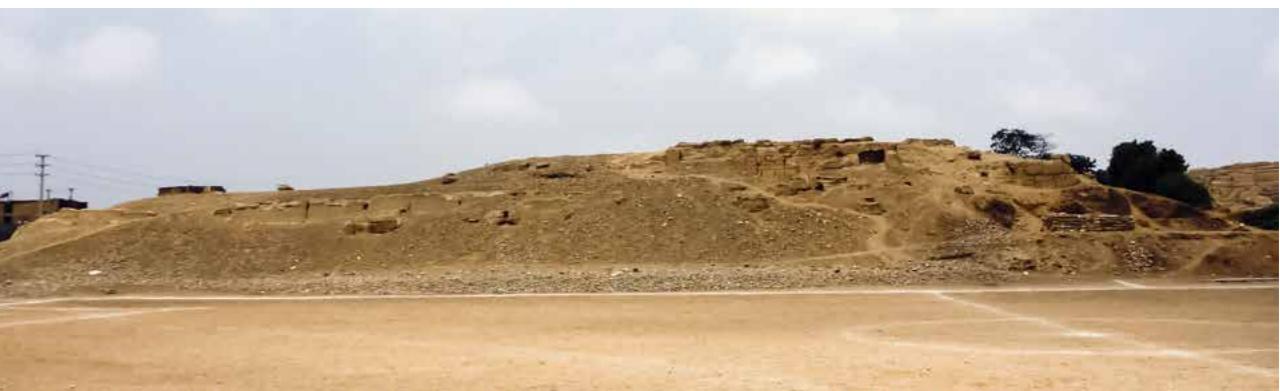
Foto 44. Pirámide C, vista desde el oeste (tomado de Espinoza 2013b).

Esta estructura mide 90 metros de lado y una altura máxima de 9 metros (foto 44). Según Villar Córdova (1941) corresponde a una pirámide sepulcral

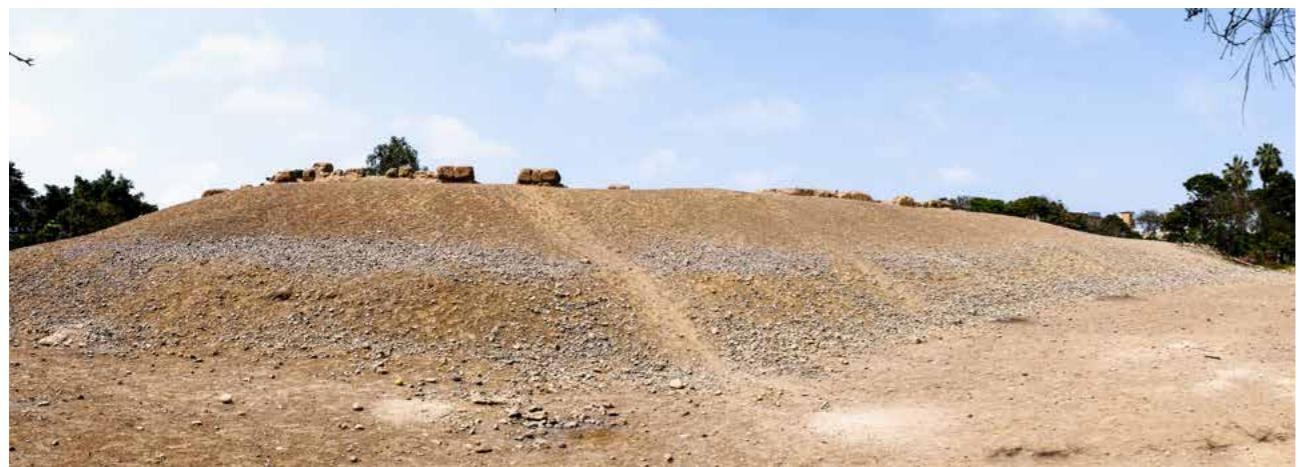
Foto 45. Pirámide D, vista desde el norte (foto por Pedro Espinoza, 2020).

Esta estructura es llamada localmente "Huaca Chica". Es el edificio más alejado del centro de Mateo Salado y junto a la E constituyen las dos pirámides extramuros del complejo. Su planta es cuadrangular y alcanza 92 metros de lado, 80 metros de ancho y 7 metros de altura (foto 45). Bonavia, Matos y Caycho fueron los primeros en apreciar dos grandes patios ubicados en la cima del montículo, así como numerosos recintos cuadrangulares

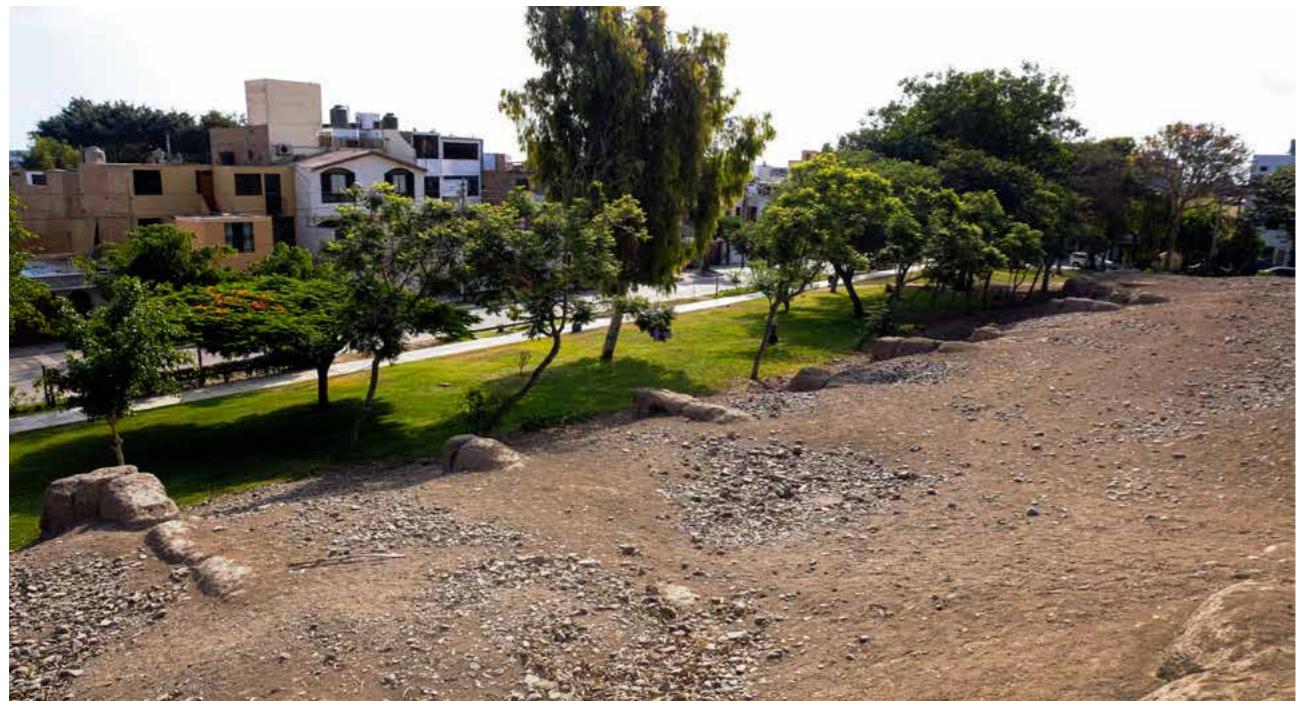
Foto 46. Muros que conforman recintos rectangulares, alineados a lo largo del frontis sur de la pirámide. Posiblemente hayan sido depósitos para alimentos (foto por Pedro Espinoza, 2020).

pequeños de similares dimensiones, alineados en la parte posterior baja del frontis sur (foto 46), que corresponderían a depósitos o almacenes para productos alimenticios.

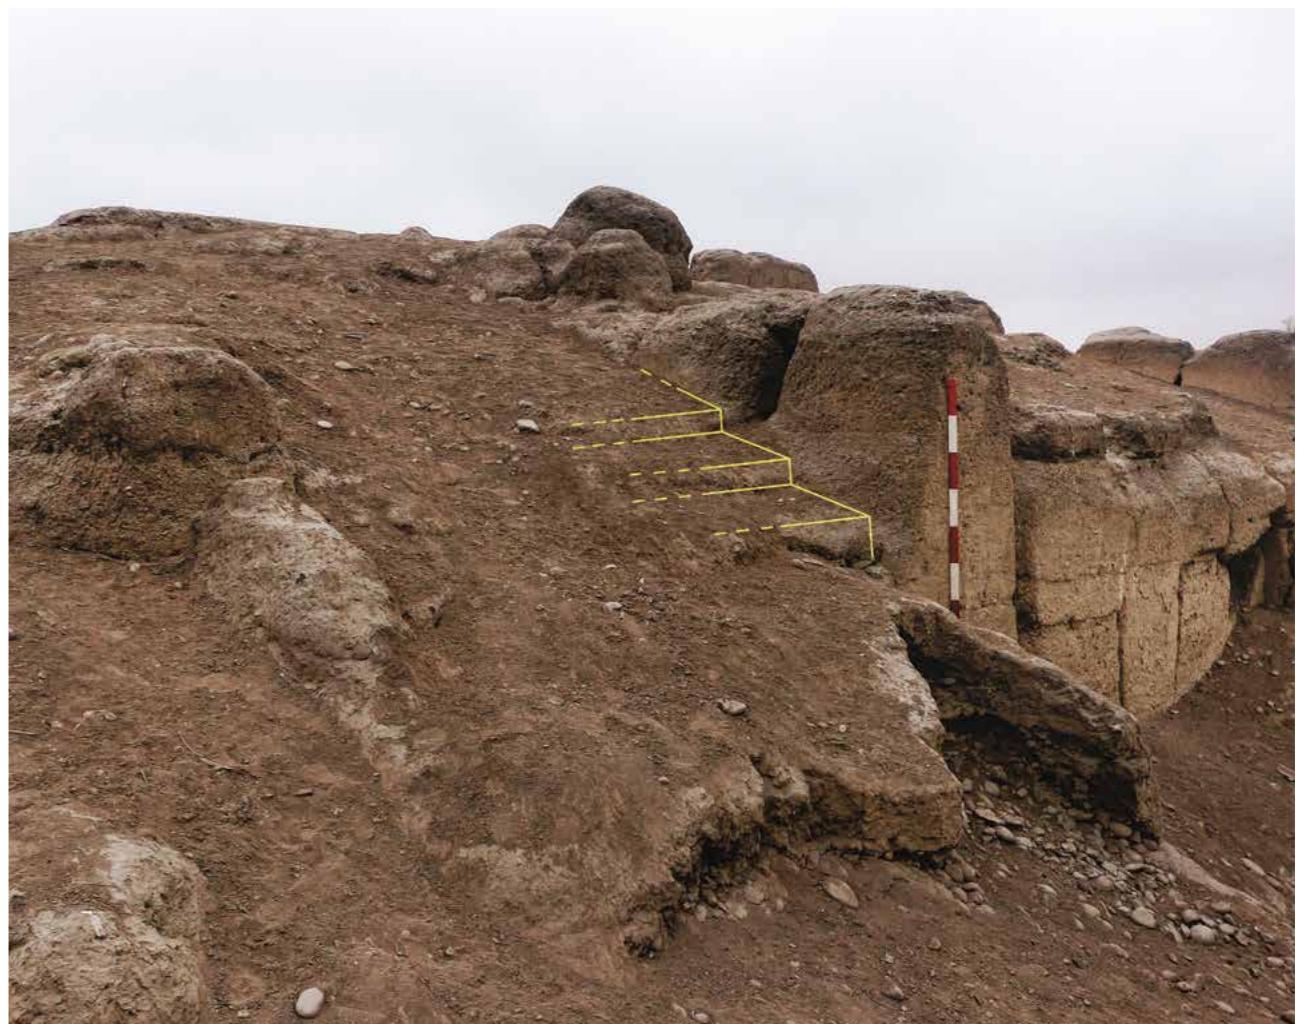
Foto 47. Escalera ubicada en el frontis este. Se han delineado las gradas para su mejor apreciación (tomado de Espinoza 2013b).

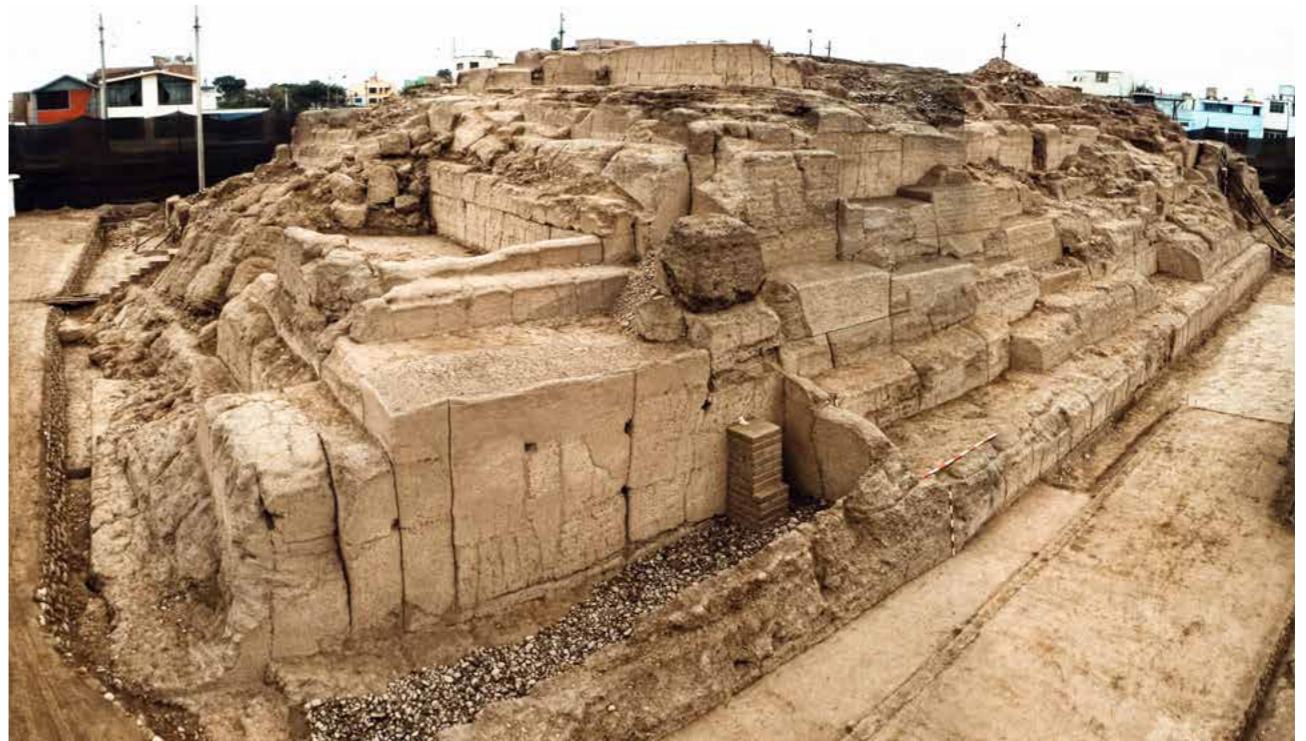
Foto 48. Pirámide E, vista desde el sureste (Ministerio de Cultura, 2015).

La Pirámide E es la más pequeña del complejo arqueológico (foto 48). Mide alrededor de 55 metros de largo por 45 metros de ancho y tiene una altura aproximada de 6 metros. El eje central en la cima del edificio presenta una sucesión de tres espacios de oeste a este: el primero es un recinto a desnivel (Recinto 7), al que le sigue una plataforma más elevada. Desde esta última se asciende a través de una rampa a una segunda plataforma, la

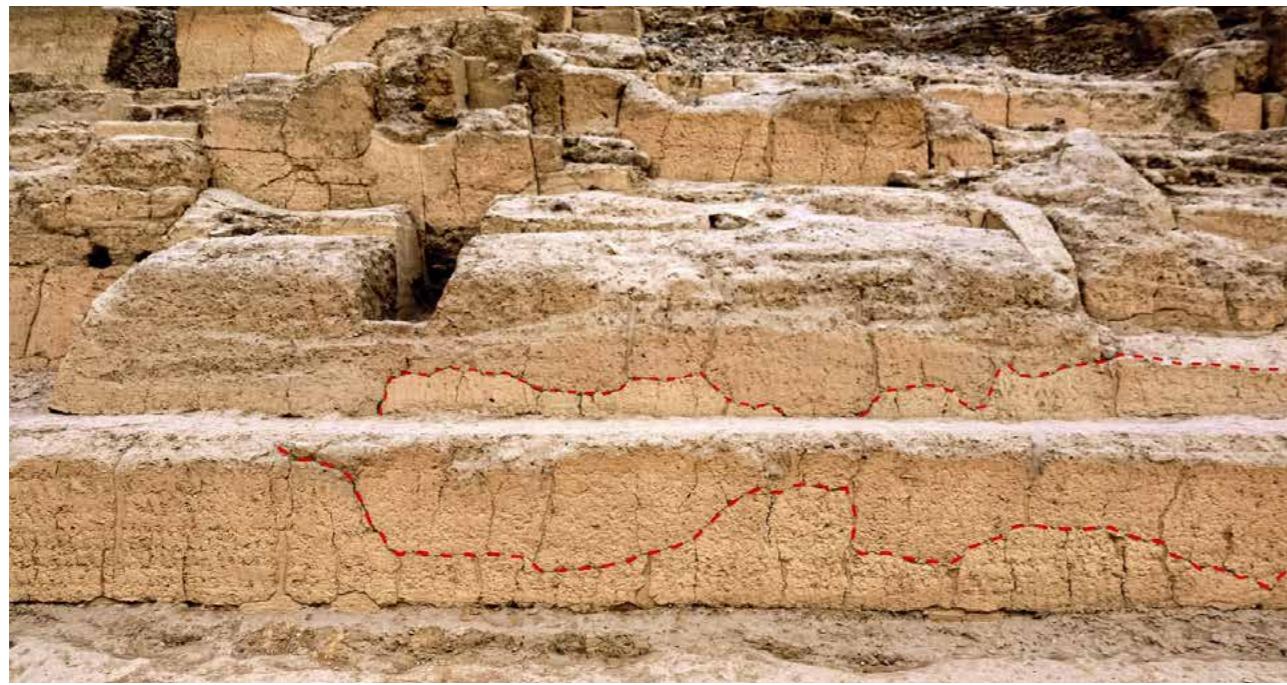
Foto 49. Marcas de rotura y reparación de muros en el frontis este de la Pirámide E (foto por Pedro Espinoza, 2020).

Son resaltantes las siguientes particularidades de esta pirámide. En la parte baja del frontis este se observan paramentos con dos zonas de distinta textura y tonalidad de color, separadas por una línea de adosamiento sumamente irregular (foto 49); esto correspondería a resanes o reparaciones de la arquitectura, probablemente causadas por fallas durante el secado de los muros o por destrucción de los mismos. Una segunda particularidad la constituyen las grandes manchas de quema en algunos recintos (foto 50). El enrojecimiento y la amplia extensión del humeado en los paramentos evidencian un fuego intenso pero localizado, pues no se extendió al resto de la pirámide. Estos recintos fueron seguidamente clausurados por nuevos momentos constructivos, en cuyos relle-

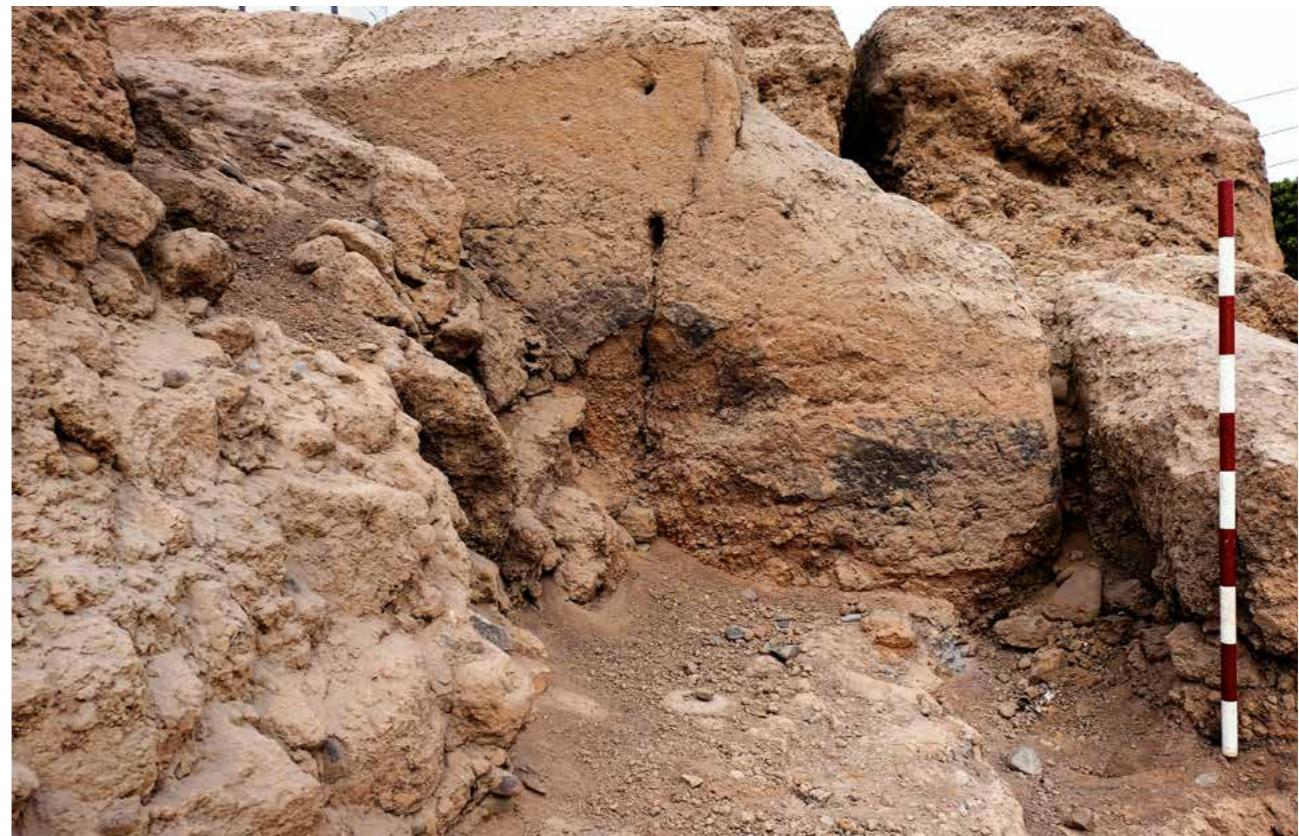
Foto 50. Recinto con evidencias de quema (foto por Pedro Espinoza, 2020).

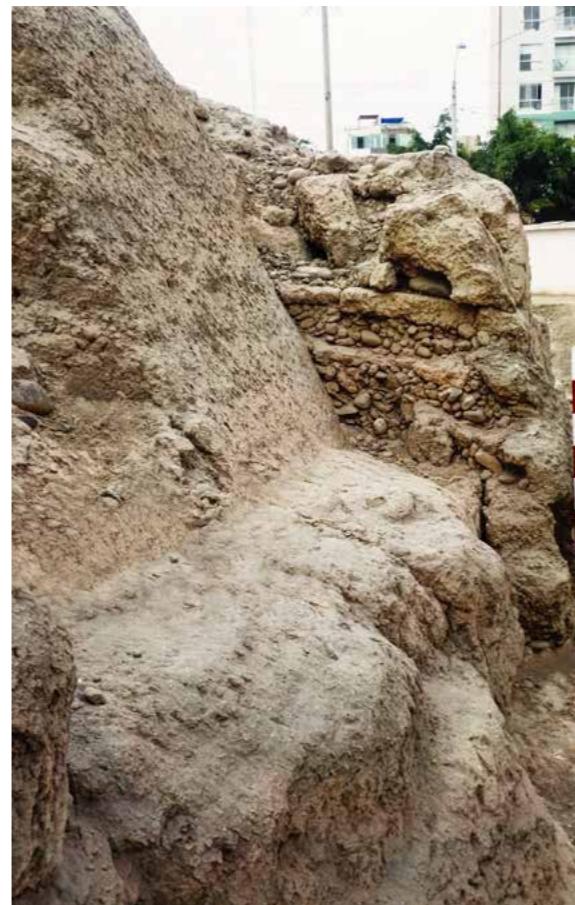
Foto 51. Muro al que se le superpuso uno nuevo para corregir verticalidad. Jalón: 1 metro (foto por Pedro Espinoza, 2020).

nos pueden verse terrones y fragmentos de muros quemados. Por lo tanto, las quemas pudieron ser parte de ceremonias de sello de la arquitectura. Ciertas remodelaciones finales del edificio denotarían improvisación o premura, como en el caso de un muro que se superpuso a otro en el frontis oeste, únicamente con la finalidad de darle verticalidad al paramento (foto 51). Así mismo, la calidad de estos muros finales aparece haber disminuido, pues muestran un acabado tosco y contienen mayor cantidad de piedras.

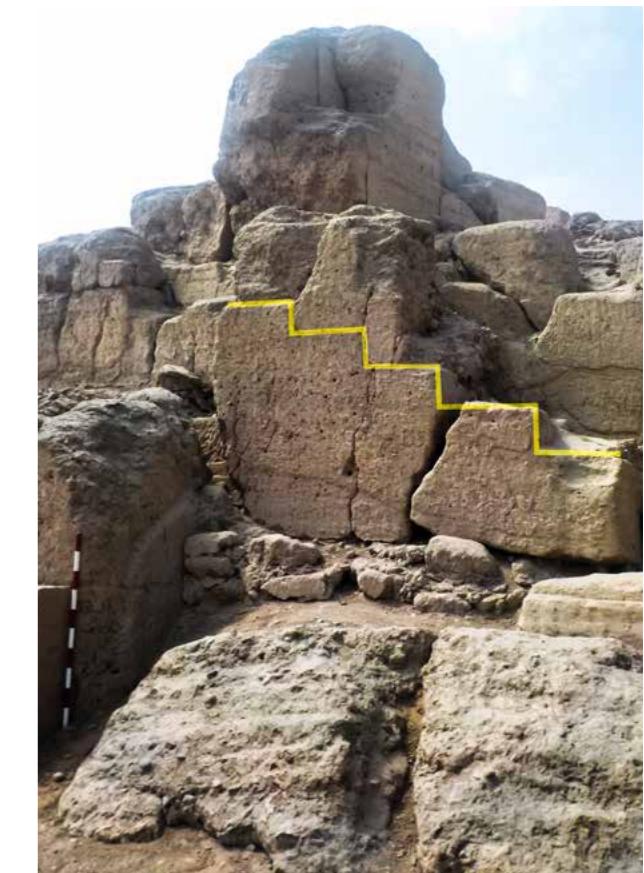
Foto 52. Escalera que da acceso indirecto hacia la cima, en el frontis norte de la pirámide. Se han delineado las gradas para su mejor observación. Presenta un muro superpuesto (foto por Pedro Espinoza, 2020).

Hasta el período de excavaciones, la Pirámide Funeraria Menor no contaba con grandes escalinatas de acceso, como en otras pirámides de Mateo Salado. Solo existe una corta escalera adosada lateralmente a su frontis norte, por la cual se asciende hasta la cima siguiendo un recorrido indirecto (foto 52). Así, el eje principal del edificio, que se orienta de oeste a este, no coincidió con el acceso al mismo, que era por el norte. Cabe apreciar, sin embargo, que la escalera mencionada no estuvo en uso hasta el final del edificio, sino que fue cubierta por un muro en un momento constructivo ulterior. Esto indica que hubo otro acceso a la pirámide E que aún no ha sido detectado.

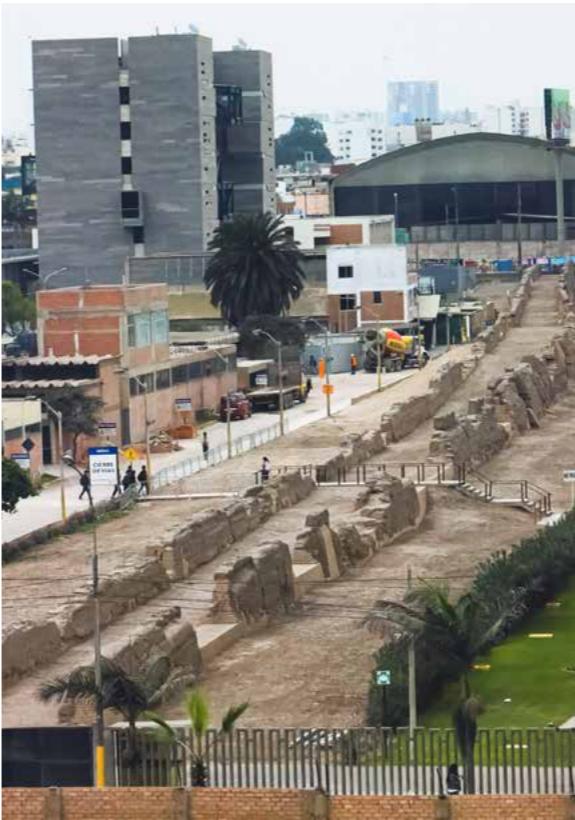
Foto 53. Camino amurallado en la Pontificia Universidad Católica del Perú (tomado de Espinoza 2014a).

Es decir, cuando un camino entraba a los valles fértiles y a los centros administrativos ceremoniales, iba flanqueado por dos muros de tapia (foto 53), de tal manera que formaba una especie de larguísimo callejón que recorría varios kilómetros. Al respecto, Bernabé Cobo escribió lo siguiente:

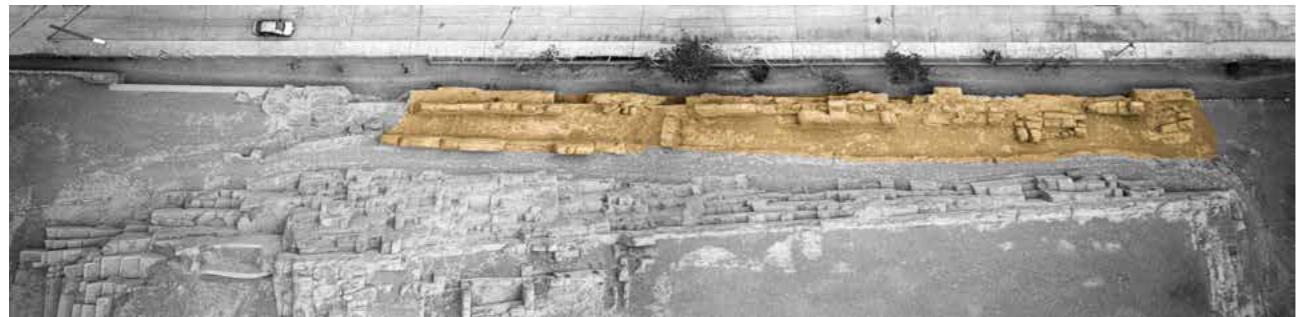
Foto 54. Vista aérea del camino amurallado (resaltado en amarillo), extendiéndose por el lado occidental del Templo Mayor (Ministerio de Cultura, 2015).

do por la habilitación de pistas y urbanizaciones recientes. En un recodo hacia el sur se forma el segundo segmento ("Camino N-S" en la foto 36), que se extiende en dicha dirección y se une a la parte baja occidental de la Pirámide A o Templo Mayor (foto 54). Presenta muros laterales de hasta 5,5 metros de altura desde el nivel más bajo del terreno y una calzada elevada con un ancho de 3,5 metros en promedio (foto 55). Al ser un añadido tardío a la Pirámide A, tiene una orientación claramente discordante con esta. Aparentemente, tuvo pequeños ramales que ingresaban a los edificios de Mateo Salado, como uno que se derivaría por el este hacia la Pirámide B.

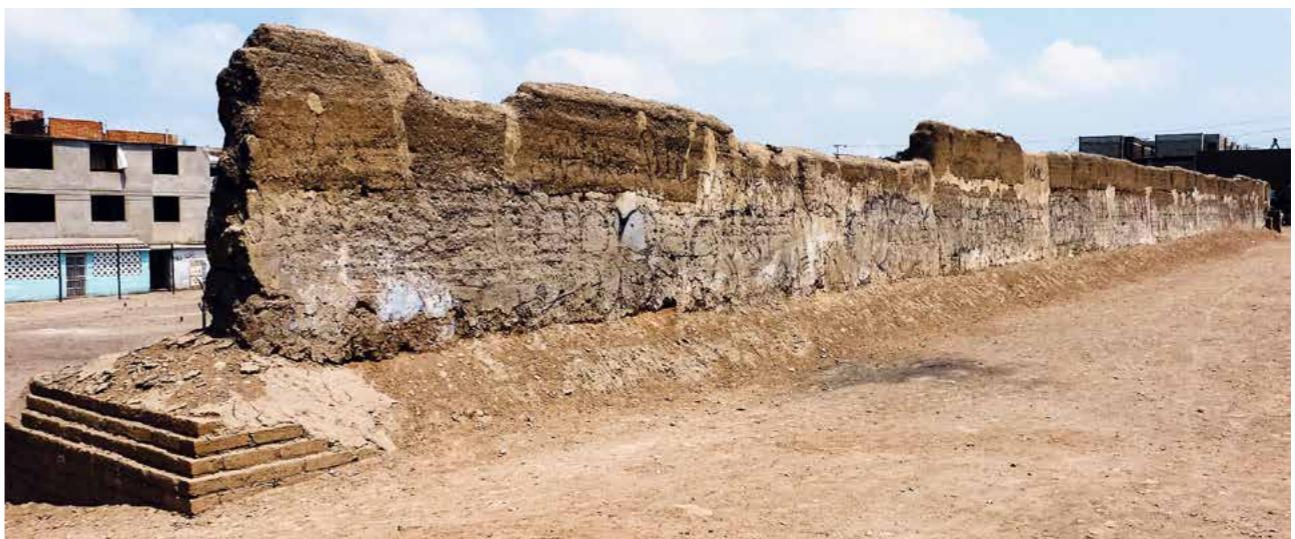
Foto 56. Muralla Oriental del complejo arqueológico.

fuera a las pirámides D y E. De este amurallamiento, hoy en día se pueden observar un tramo discontinuo que colinda con la avenida Tingo María, el cual delimitó las grandes plazas que flanqueaban a la Pirámide B por el norte y por el sur. Actualmente recibe la denominación de Muralla Oriental de Mateo Salado (foto 56) y corresponde básicamente al Sector "B" del complejo arqueológico. Se extiende por una distancia de 62 metros y alcanza una altura de 4,5 metros con 40 centímetros de ancho en la cabecera y 80 centímetros en la base. No obstante, hay otros segmentos más al sur del que acabamos de describir, estos son cortos o se les han hecho añadidos en tiempos republicanos. Se conecta así a una muralla moderna de trayecto semicircular, que bordea la Plaza a la Bandera.

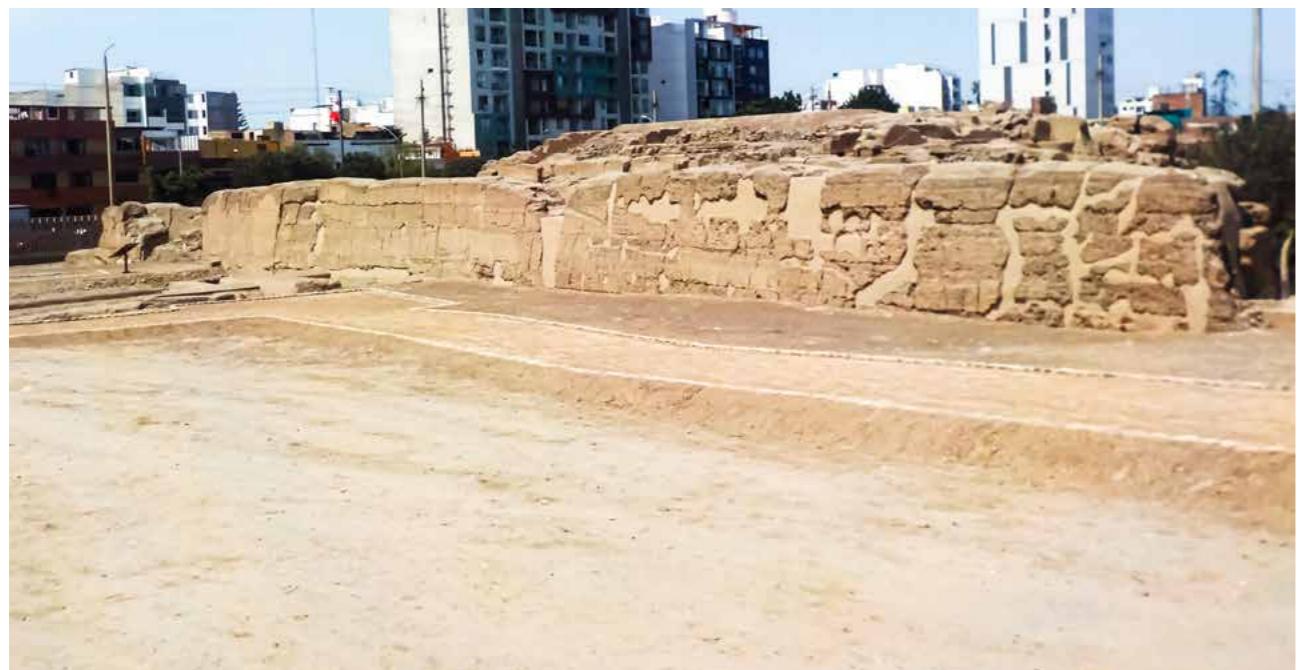
Foto 57. Muralla Occidental.

Otro largo tramo es el llamado Muralla Occidental de Mateo Salado, a él se adosa el camino amurallado que bordea el Templo Mayor (foto 57). Ha sido excavada hasta sus cimientos, lo que permite apreciar sus impresionantes dimensiones: 5,2 metros de altura, por un ancho de 1,4 metros en la cabecera y 2,6 metros en la base. Por último, solo se conserva un pequeño segmento de la parte sur del amurallamiento a la altura de la cuadra once de la avenida Mariano Cornejo, que fue reutilizado como pared en la vivienda de un agricultor.

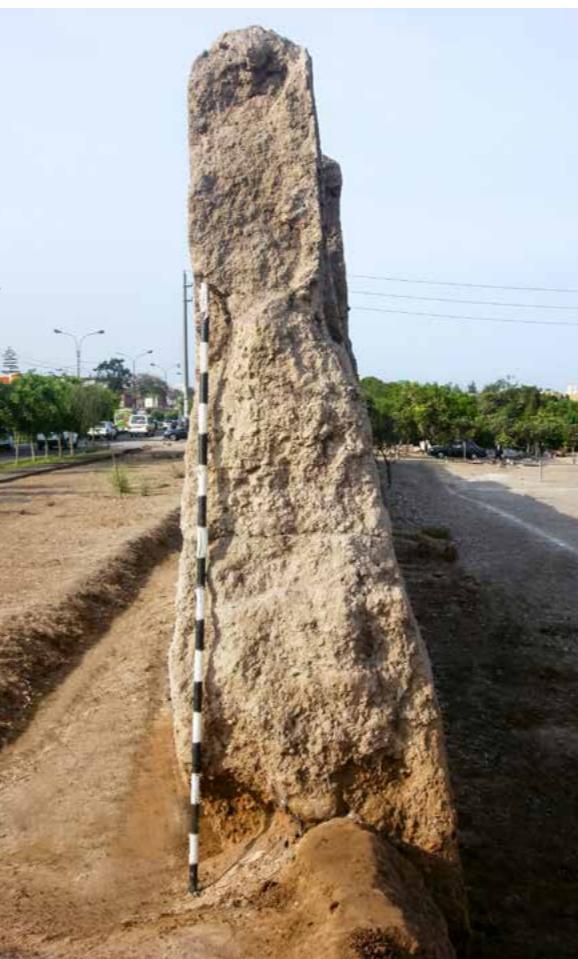
Foto 58. Perfil trapezoidal de la Muralla Oriental. Altura del jalón: 2 metros.

Nótese, según las dimensiones dadas, que estas murallas tienen perfiles trapezoidales (foto 58), lo que las ha hecho mantener estabilidad pese a los

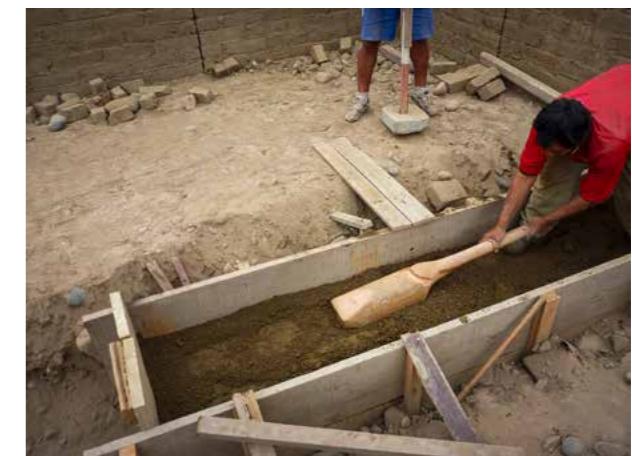
Foto 59. Elaboración de una tapia. La tierra humedecida y batida es compactada con pisones y con un mazo de madera, dentro de un largo cajón hecho de tablas (Archivo fotográfico del Proyecto Mateo Salado, 2010).

especializado y no especializado: que las construcciones ichmas fueron hechas en tapia (foto 59). Gracias a ciertas pruebas de arqueología experimental (Espinoza et al. 2018) hemos reforzado el planteamiento de que tanto en Maranga-Chayavilca como en Mateo Salado (y por extensión, en muchos otros sitios ichmas e incas de la costa central peruana) no se habría construido mediante la técnica del tapial o tapia, es decir mediante encofrados, sino a través del cob, esto es, a través de modelado directo (foto 60). Este resultaba de mayor eficiencia que la tapia, pues es más rápido, requiere menos personal, herramientas y agua, ocasiona menor desgaste físico y no exige alta especialización.

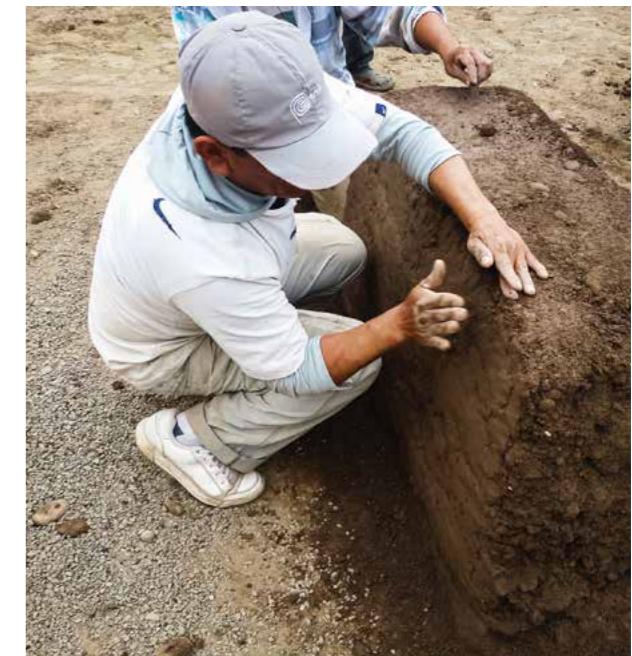
Foto 60. Elaboración de cob. El muro es directamente modelado con las manos, sin ayuda de moldes (Archivo fotográfico del Proyecto Mateo Salado, 2015).

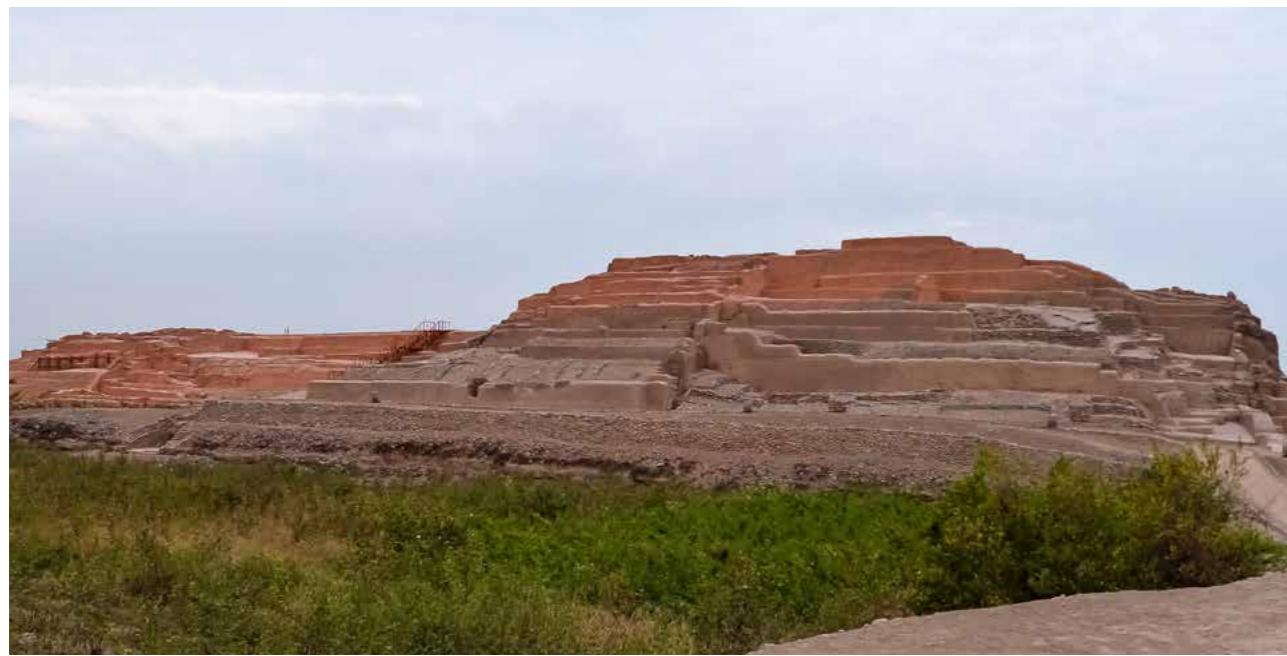
Foto 62. El frontis oeste de la Pirámide de las Aves va adquiriendo una tonalidad rojiza encendida a medida que el sol del ocaso incide allí (foto por Pedro Espinoza, 2014).

tonalidad no es producto de los restos de pintura, sino que habría sido adquirida mediante la frotación del enlucido recién seco utilizando un instrumento duro y liso como un canto rodado, con lo cual se activarían los componentes ferrosos de la arcilla (Inés del Águila, comunicación personal, 2011). La tonalidad rojiza se intensifica y adquiere brillo cuando incide la luz crepuscular, apreciándosele también, aunque un poco más opaca, en fachadas que no conservan enlucido como en el frontis oeste de la Pirámide B (foto 62). Mediante este efecto, el aspecto que al atardecer debieron tener originalmente las pirámides habría sido impactante para cualquier espectador situado a cierta distancia, sin necesidad de que hayan estado íntegramente pintadas.

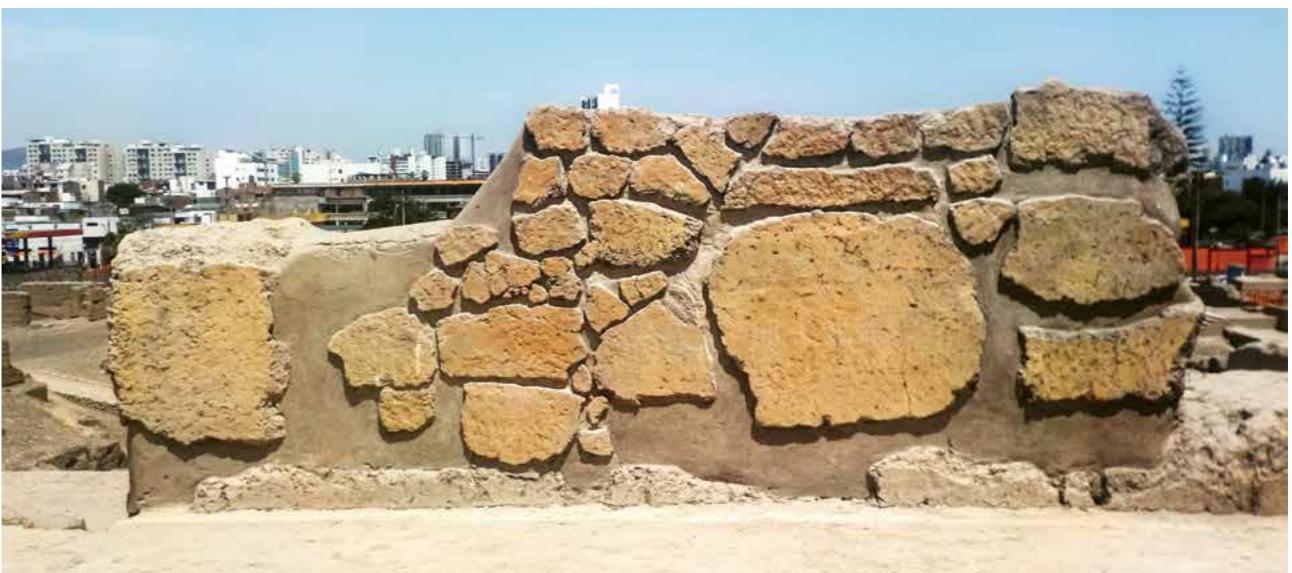
Foto 63. Ejemplo de un elemento arquitectónico pintado: muro este que flanquea la Escalera Monumental (Pirámide de las Aves).

La pintura se aplicó solo a ciertos elementos arquitectónicos a fin de destacarlos visualmente por su carácter especial sea religioso o administrativo (foto 63), pero no se ha encontrado aún ningún re-

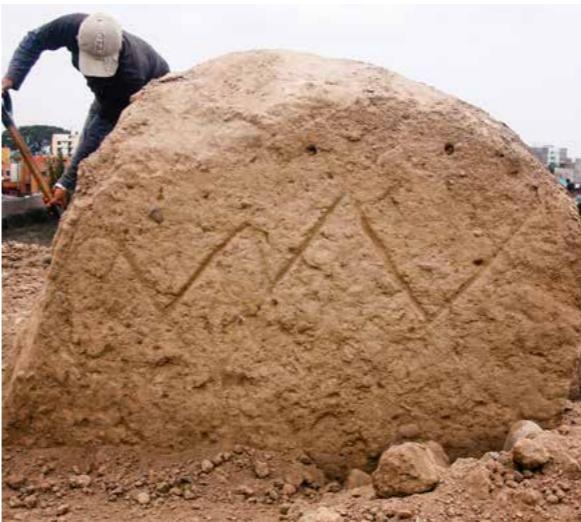
Foto 64. Un graffiti recién descubierto por las limpiezas en la cima de la Pirámide de las Aves. El muro se encontró asentado hacia la derecha. Largo del diseño: 60 centímetros.

Un caso llamativo de diseños sobre muros son los grabados incisos, llamados también grafitis (foto 64). Esta última denominación es usada en

los otros dos casos de sitios ichmas en donde se han documentado diseños así: en Armatambo (Díaz 2005) y en Pachacamac (Bernuy y Pozzi-Escot 2018: 20-21). Son más frecuentes en muros localizados al lado o cerca de los accesos, y fueron marcados sobre los paramentos, cuando estos aún estaban húmedos, semisecos o, más raramente, ya secos. Se utilizó algún tipo de instrumento punzante, el dedo e incluso las uñas, con los que se hacían líneas enrevesadas, retículas irregulares y algunas figuras geométricas. Los aserrados son los motivos más fácilmente reconocibles y recurrentes; en cambio, son escasos los motivos naturalistas, entre los que se destaca un ave de perfil. Tanto esta última como los mencionados aserrados han sido descubiertos en la Pirámide B, en donde se encuentra la mayor cantidad de grafitis de todo Mateo Salado.

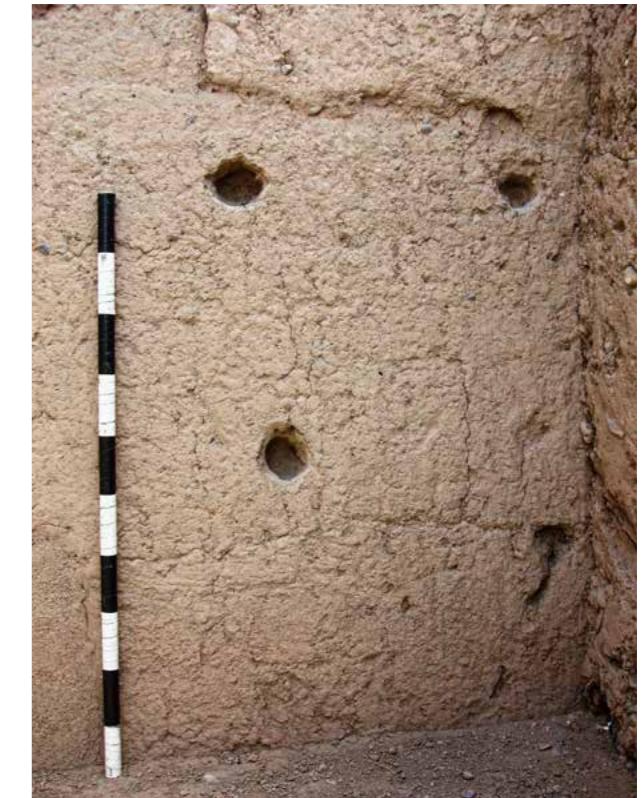
Foto 65. Hoyuelos en el frontis sur parte baja de la Pirámide de las Aves. Altura del jalón: 1 metro (Archivo fotográfico del Proyecto Mateo Salado, 2010).

Un rasgo mucho menos generalizado es la presencia de hoyuelos de 10 centímetros de diámetro y de 4 a 8 centímetros de profundidad hechos en los paramentos cuando aquellos se encontraban frescos (foto 65). Serían el resultado de presionar el extremo redondeado de un puntal contra el muro recién elaborado; sin embargo, no es posible todavía encontrar una mayor explicación a su funcionalidad, pues, son infrecuentes y no siempre tienen un patrón regular de distri-

bución en el paramento. Hoyuelos como estos existen también en las huacas La Luz (Cercado de Lima), Huantinamarca (San Miguel) y San Miguel (San Miguel, en el Parque de Las Leyendas); sitios cercanos a Mateo Salado. Más adelante, se detallará el hallazgo de este tipo de rasgo en la Unidad de Excavación 5 de la Pirámide B.

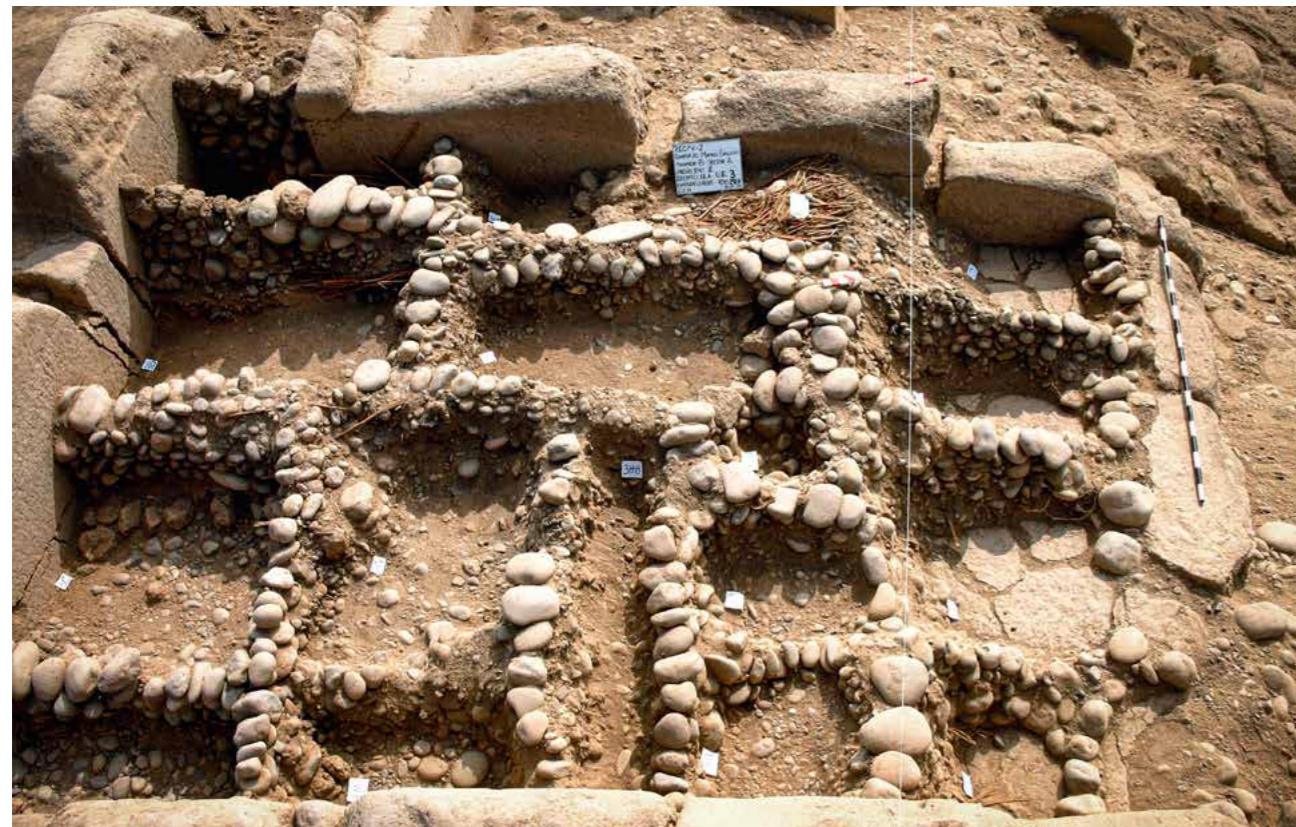
Foto 66. Emparrillados de contención en la Pirámide de las Aves (tomado de Espinoza 2013b).

recintos. Así mismo, los núcleos internos de plataformas, contrafuertes y terrazas están también constituidos por rellenos constructivos. En cualquier caso, los rellenos se distribuyen siempre en un emparrillado de contención (foto 66), formado por varios pequeños cuartos cuadrangu-

lares cuyos muros fueron elaborados con cantes rodados medianos o grandes, colocados a *tizón* (es decir echados sobre su cara más ancha y con la cara más angosta conformando el paramento). Las paredes de dichos emparrillados están compuestas por varias hiladas superpuestas de cantes rodados asentadas con poco o, las más de las veces, ningún mortero de barro. En promedio, para una altura de 1 metro se superponen unas diez hiladas de cantes rodados de tamaño mediano; sin embargo, en alturas considerablemente mayores hay cierta tendencia a colocar cantes grandes en la parte inferior de los muros y poco más pequeños en las hiladas más altas. Excepcionalmente se incluyen escombros de muros entre los cantes. Dependiendo de su altura, los muros de contención de cantes pueden tener cierta inclinación hacia la masa de relleno que contienen, garantizando así la estabilidad del conjunto.

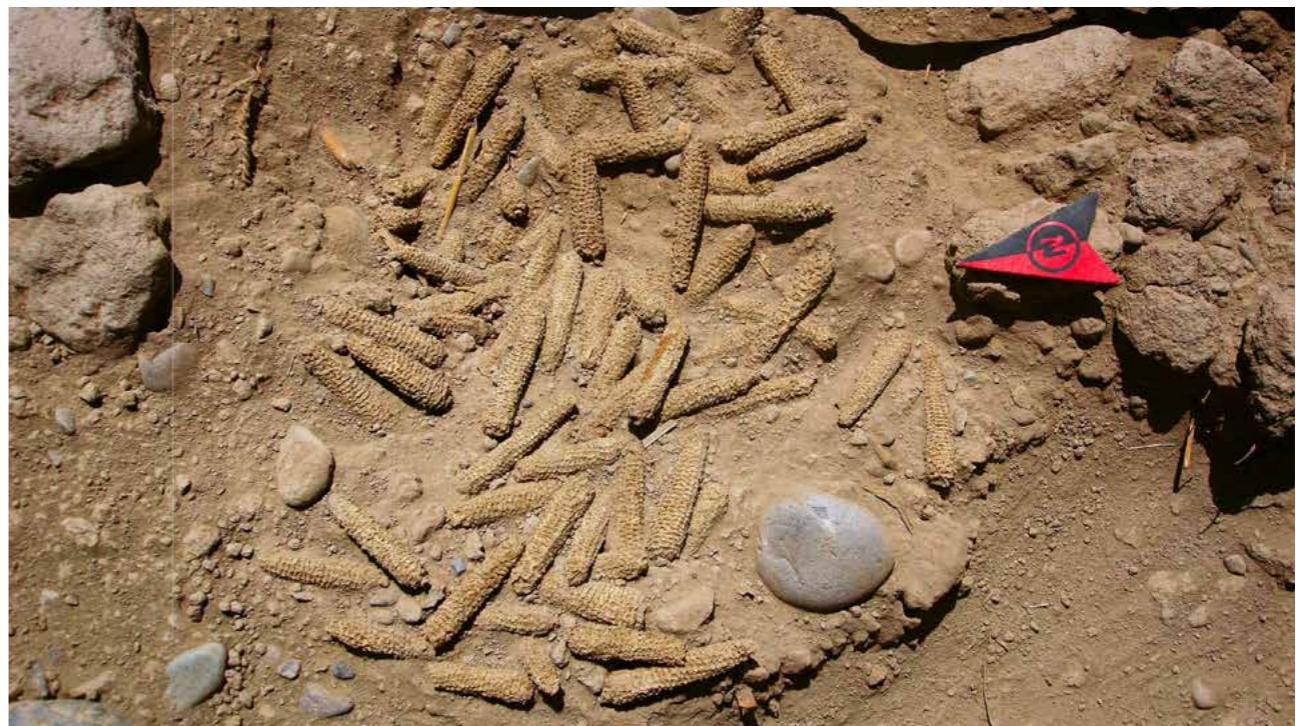
Foto 67. Acumulación de corontas de maíz, hallada durante las excavaciones en el Templo Mayor (Archivo fotográfico del Proyecto Mateo Salado, 2008)

de productos botánicos, cerámica, huesos y a veces textiles. La excepción ocurría cuando se les añadían los restos consumidos en festines que eran celebrados al emprenderse una nueva etapa constructiva. Así, los trabajos en el Ambiente 12 de la Pirámide A y en la parte inferior del frontis sur (Sector A-alto) de la Pirámide B permitieron hallar acumulaciones de numerosas corontas (foto 67), mientras que en el denominado Domo de Emparrillados de la segunda pirámide se recuperaron cáscaras de maní dispersas, restos de cangrejo y camarones, etcétera. Los restos del Domo de Emparrillados han sido claramente originados por un banquete ceremonial realizado antes de cubrirse el pozo ceremonial, como se explicará más adelante.

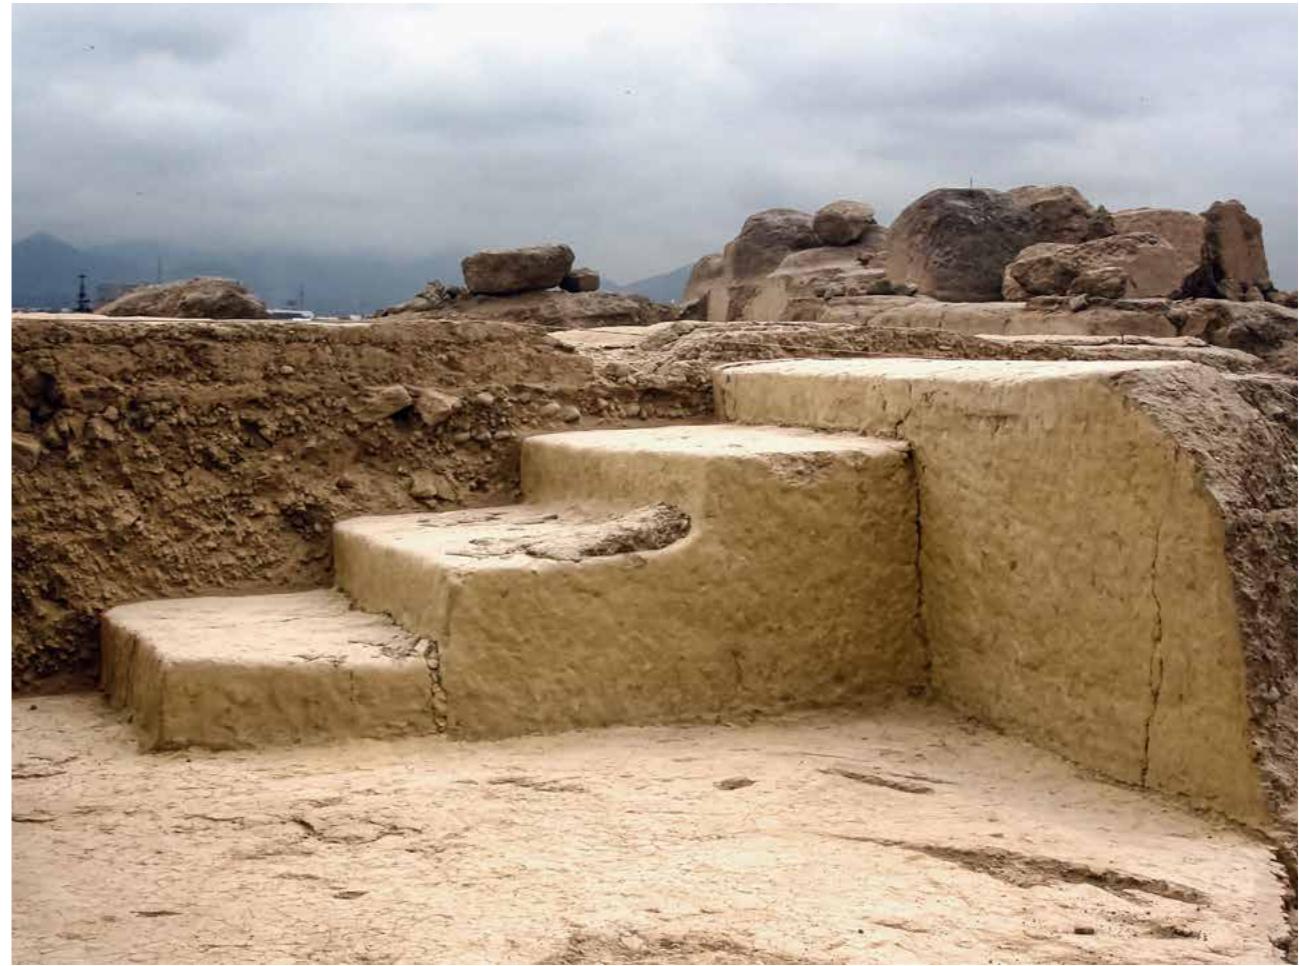
Foto 69. Escalera Amarillo Ocre (Archivo fotográfico del Proyecto Mateo Salado, 2013).

tres escalones que evidencian desgaste por tránsito constante y que se encuentra pintada de color amarillo ocre (foto 69). La pintura también cubre la cara de la plataforma a la que se adosa la escalera, y ha sido aplicada de manera poco prolífica, de tal manera que se aprecian chorreados y gotas de pigmento sobre el piso. No obstante, es uno de los escasos elementos pintados en la pirámide. Ahora bien, el desgaste de la escalera se explicaría por un incremento de las actividades que se dieron en el área, pero sin que ello haya afectado su carácter especial y probablemente ceremonial.

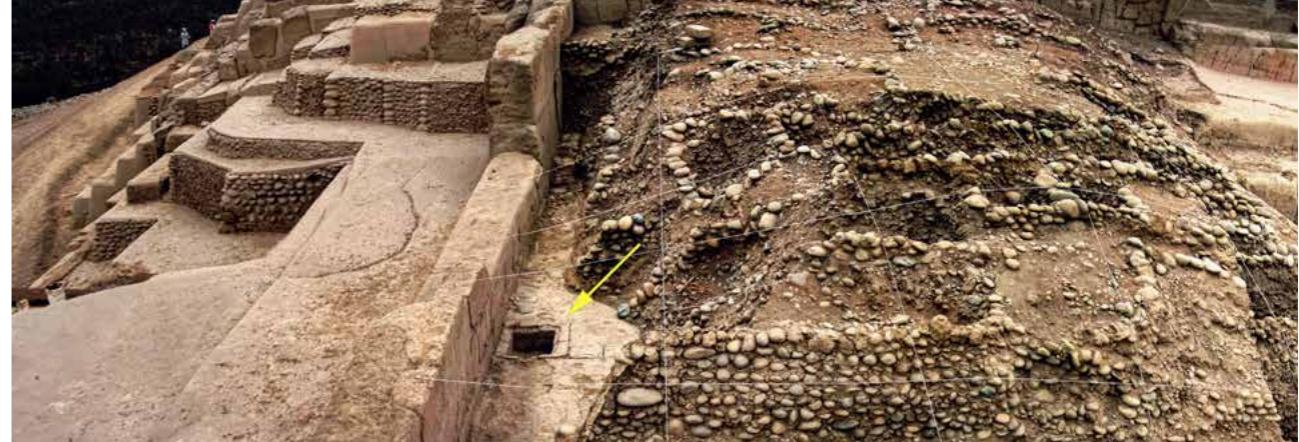
Foto 70. El Domo de Emparrillados, en proceso de excavación. Se alcanza a ver el Pozo Ceremonial (flecha azul).

En el Sector C de la Pirámide de las Aves, nuestros trabajos realizados entre el 2008 y 2010, así como las posteriores intervenciones de consolidación durante el mantenimiento del complejo arqueológico (2011-2012) expusieron el Domo de Emparrillados (foto 70). Se trata de un conjunto de estos peque-

ños cuartos, el cual presenta bordes ligeramente redondeados y se va elevando conforme se avanza hacia su parte central, lo que le da una peculiar forma de túmulo o domo. No obstante, esta no sería una morfología buscada originalmente, sino que habría resultado de factores como deslizamientos y desgastes por tránsito luego de que Mateo Salado fuese abandonado por sus ocupantes originales.

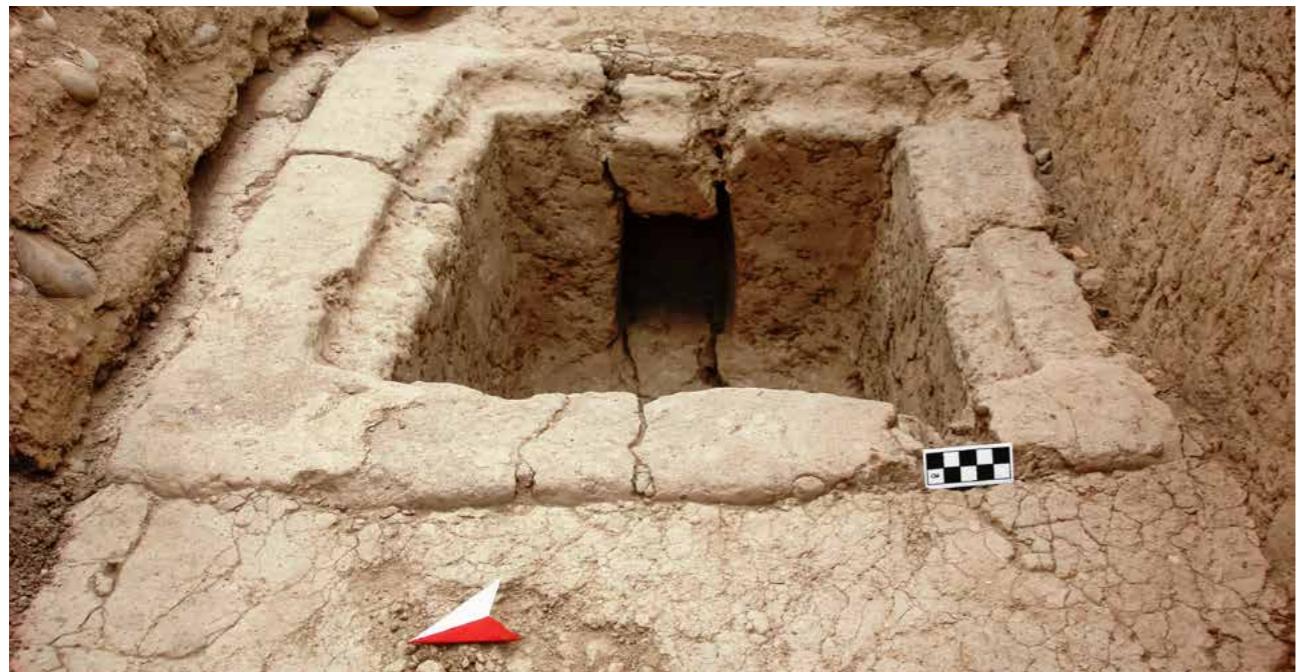
Foto 73. El Pozo Ceremonial, recién descubierto por las excavaciones. Escala: 5 centímetros.

El Pozo Ceremonial (foto 73) es peculiar para la arquitectura ichma. Es una suerte de cista de planta cuadrangular, superficie alisada y esquinas internas redondeadas. La cavidad tiende a angostarse

hacia el fondo de manera poco uniforme, lo que determina una sección ligeramente trapezoidal irregular. De este a oeste mide 84 centímetros de largo en la boca y 68 en la base, y de norte a sur tiene 57 centímetros de ancho en la boca y 41 en la base. Tiene 28 centímetros de profundidad y sus paredes varían entre los 12 y los 16 centímetros de espesor. Al excavarse al costado del pozo, se vio
