# MATEO SALADO

UNA NUEVA MIRADA A LA  
ARQUEOLOGÍA ANDINA:  
INVESTIGACIONES (2007-2017)

**Mateo Salado, una nueva mirada a la arqueología andina: investigaciones (2007-2017)**

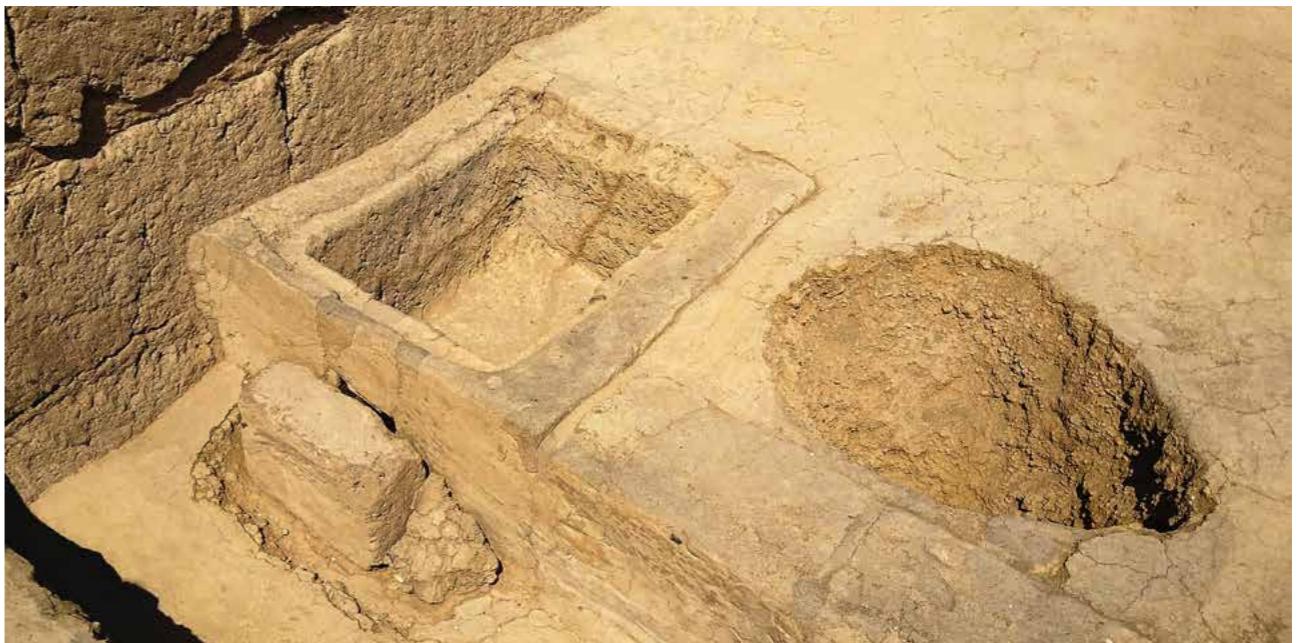
Foto 74. Excavación que muestra al pozo como una estructura sobre piso, a manera de un cajón, y con un adobe que cubría la salida del ducto. Delante del pozo de observa un hoyo en el que se insertó un poste u otro elemento vertical (foto por Alfredo Molina, 2020).

que originalmente había sido un cubículo en cuyo paramento este hay un ducto cuadrangular de 20 centímetros de altura y 12 centímetros de ancho, y que fue encontrado tapado con un adobe (foto 74). La abertura externa del ducto presenta lados con rebordes de 2 centímetros de ancho, que le dan la apariencia de un pequeño "vano con doble jamba" (foto 75). La boca del pozo presenta también un reborde, posiblemente para calzar una tapa. Se observan manchas blanquecinas en el fondo de la estructura (que se encontró muy agrietado), por lo que se tomaron muestras para analizarlas posteriormente y determinar si corresponden a hongos, sales, pintura o el resto de algún líquido.

no se habrían realizado libaciones. Así mismo, delante del pozo se colocó algún tipo de elemento vertical, lo que se evidencia en un hoyo de 52 centímetros de profundidad y 55 centímetros de diámetro máximo, que se angosta hacia la base. Este elemento no habría sido un poste u horcón para techado como los que se describirán a continuación, ya que no guarda la alineación de estos. Así, una serie de hoyos grandes y alineados de este a oeste sobre la Plataforma 7A permiten suponer que hubo un techo sobre el Pozo Ceremonial y sus alrededores inmediatos. A su vez, en el piso recién construido se hicieron varias concavidades presionando la base de vasijas pequeñas (ollas chicas y/o cuencos). En una remodelación final, se retiró el elemento vertical antes mencionado. Para extraerlo, debió removérsele haciendo círculos, por lo que el hoyo resultante tuvo un perfil cónico invertido. El hoyo fue cubierto con un piso, pero este se asentó con el correr del tiempo y dejó visible un ligero hundimiento. Fue así como durante nuestros trabajos encontramos tal hundimiento y lo excavamos para abrir el hoyo completamente.

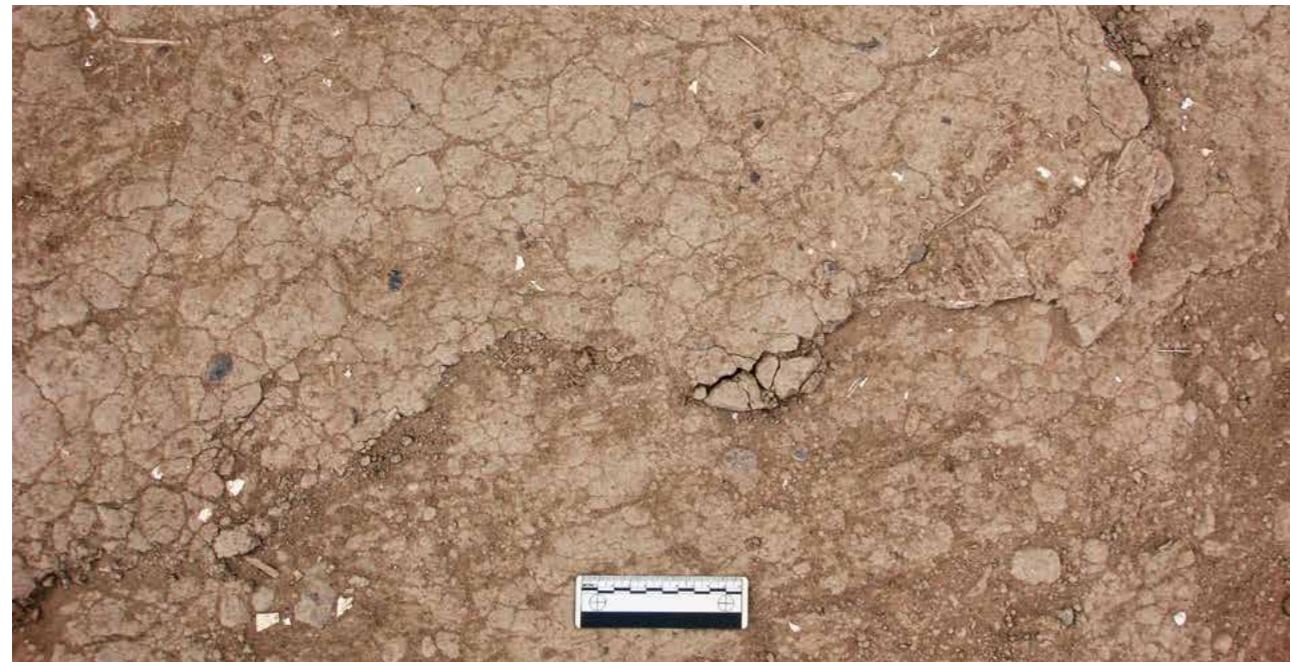
Foto 76. Fragmentos (color blanco) de conchas marinas, cangrejos y camarones pegoteados adheridos al piso alrededor del Pozo Ceremonial. Escala: 10 centímetros.

palmente arena, terrones y desechos diversos (un cuenco, fragmentos de cerámica, restos botánicos y malacológicos, etcétera.) que habrían resultado de un banquete o festín ritual. Los restos de este festín que se celebró ante la clausura del recinto donde se encuentra el pozo ceremonial se presentan también alrededor de este, pegados en el piso (foto 76). Se distinguen fragmentos pequeños de conchas marinas y de tenazas de cangrejos y camarones. Aparentemente, otros restos del festín se incorporaron también a los rellenos del domo, pues en estos se encontró una alta concentración de material cultural que incluye restos orgánicos de maíz, moluscos, etcétera. Ello contrasta con los demás rellenos excavados en la Pirámide B, con escaso material.

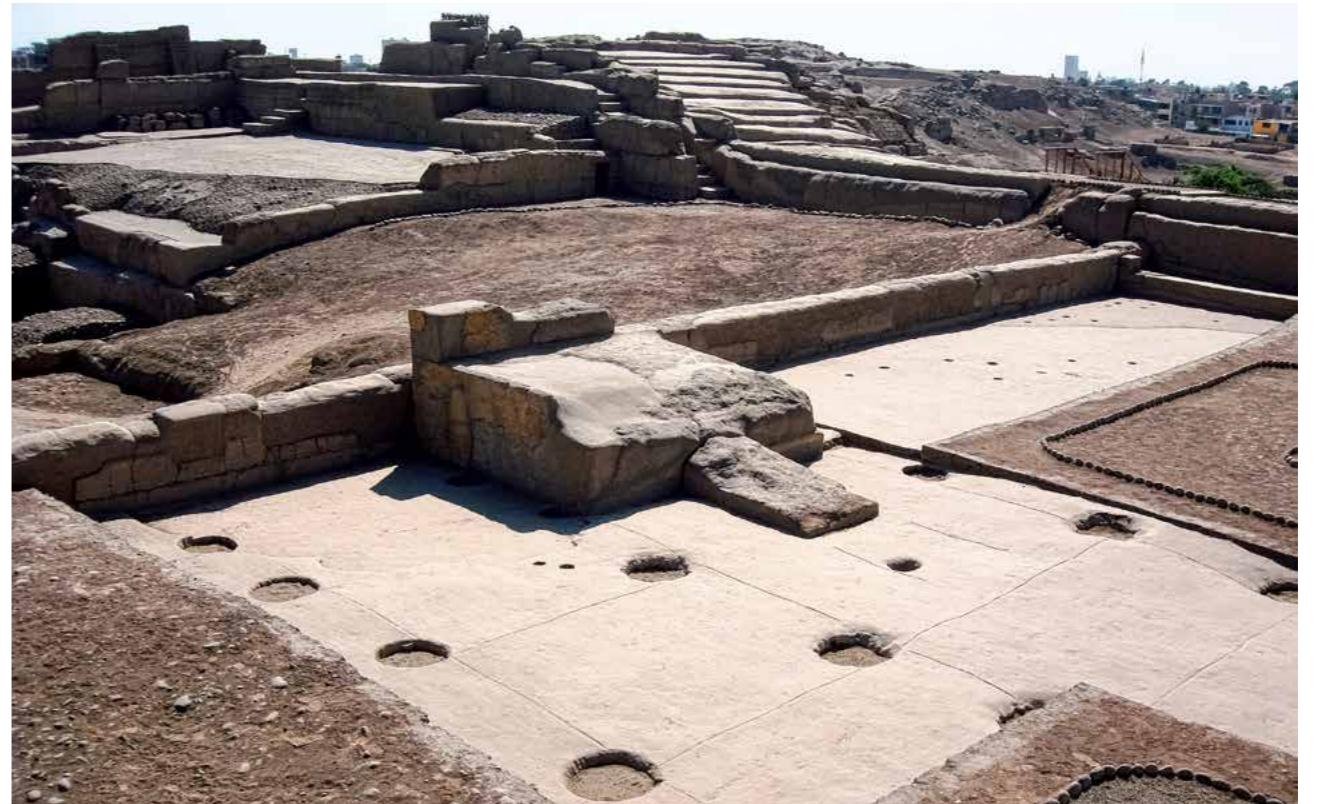
Foto 77. Extremo sur de la Plaza del Podio, en donde se aprecia a esta estructura, el cuadrículado con improntas de soga y los hoyos que contuvieron troncos.

Es un espacio de planta cuadrangular en cuyo muro sur está adosada una estructura similar a un gran asiento, designada como Plataforma 29 o "Podio de Control" (foto 77).<sup>28</sup> Esta plataforma se encontraba severamente afectada por varios factores. El principal (y más temprano) fue un saqueo. Al cavar por un lado y bajo la estructura provocó que colapsara casi toda su mitad este y un muro que formaba un respaldo, desplomándose ambos en el hoyo formado durante la extracción de materiales. Afortunadamente, esta circunstancia permitió que se conservara pintura amarilla (foto 78) en los paramentos que cayeron boca abajo, y que fueron luego cubiertos por acumulaciones de tierra y estiércol de caprinos, producto de una reocupación por pastores en tiempos coloniales y republicanos. Más aún, el corte creado en la plataforma por el desprendimiento permitió consta-

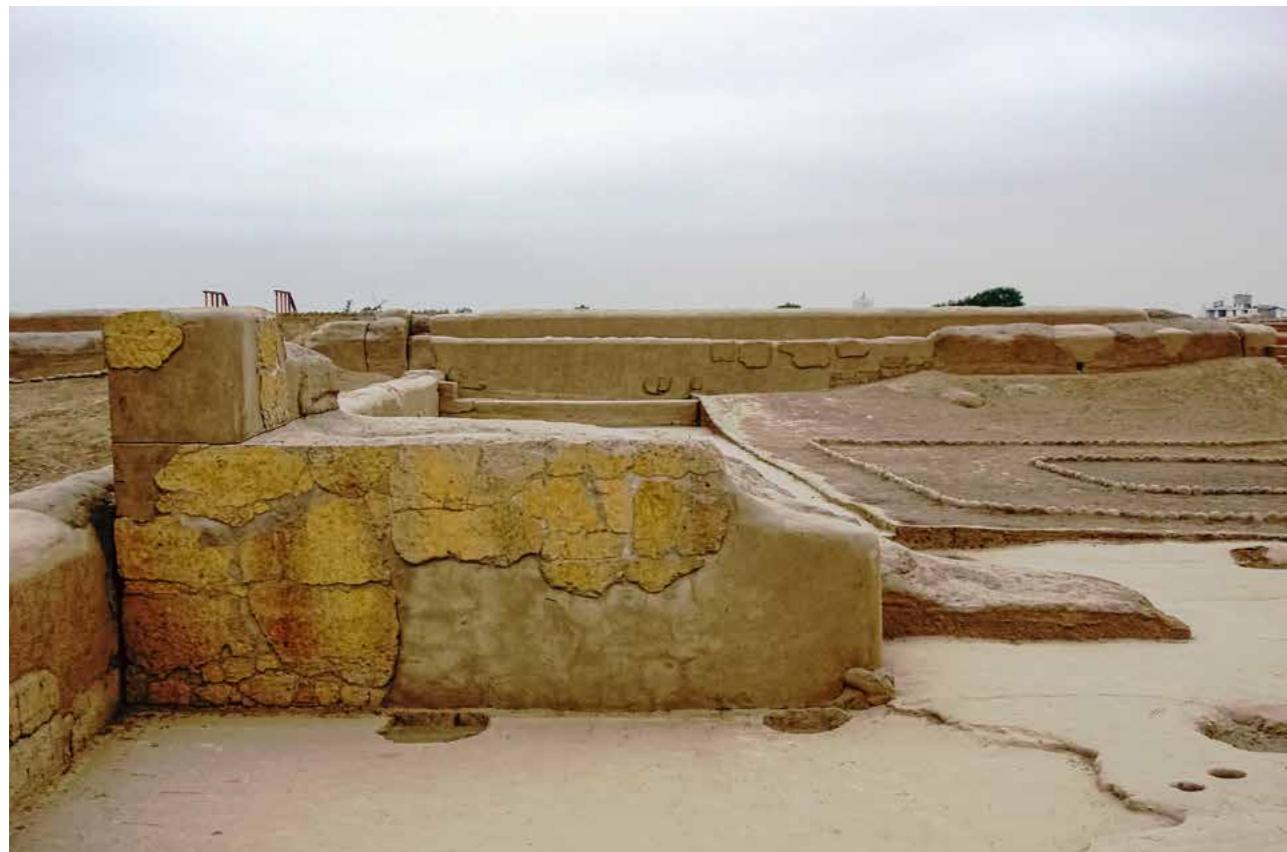
Foto 78. Paramento este del podio, ya restaurado, mostrando pintura amarilla.

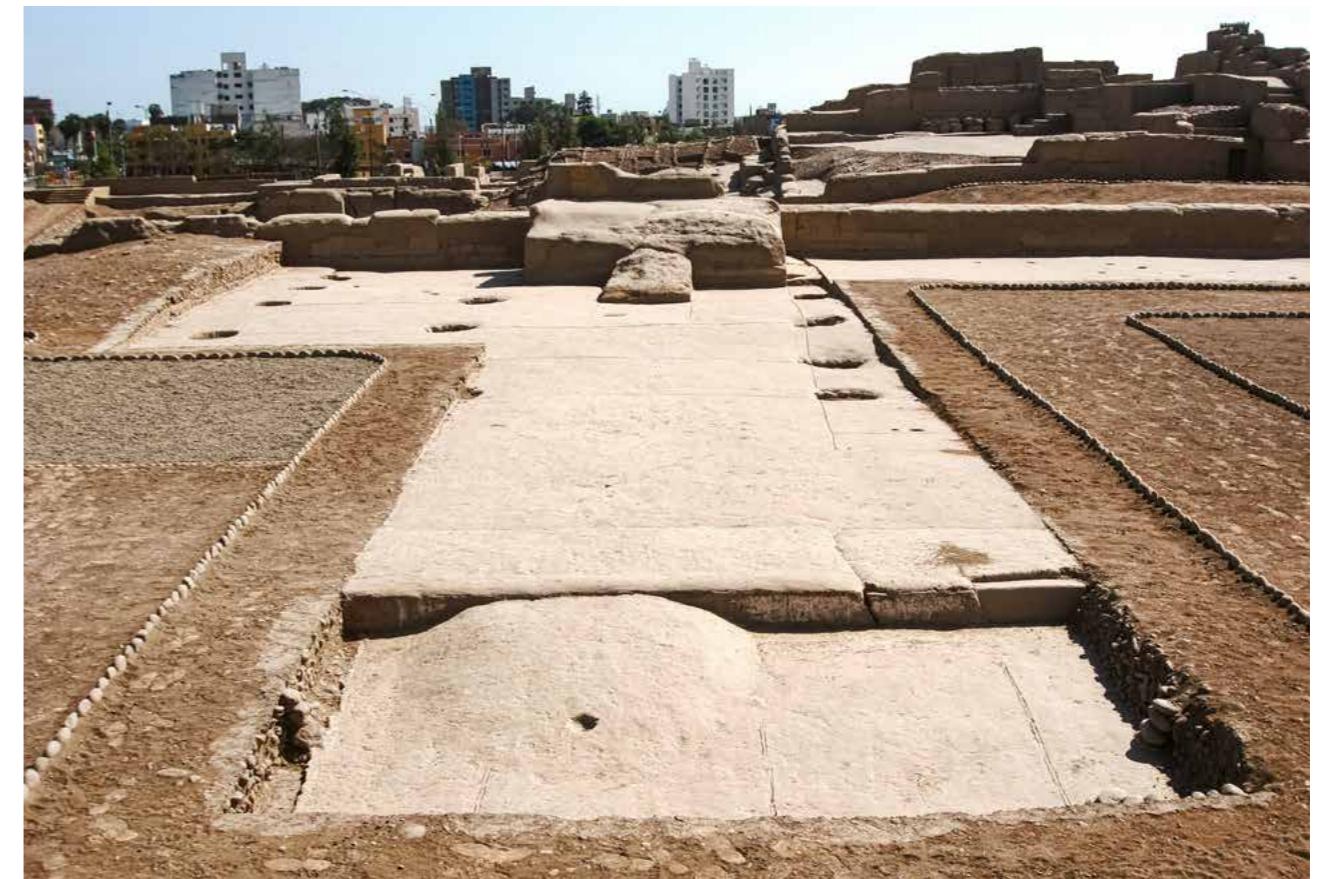
Foto 80. Rampa abovedada en la Plaza del Podio. Nótese que el paramento al que se adosa contiene pintura blanca.

Inicialmente la Plaza del Podio estuvo dividida en dos secciones de distinta altura (la parte sur fue la más alta), interconectadas mediante una rampa redondeada (foto 80 y figura 17). Se aprecian restos de pintura blanca en el muro bajo al que se adosaba la rampa, así como una pequeña cavidad enlucida en la base de esta, similar a los hoyos para asentar vasijas que se han visto en otros recintos de Mateo Salado. El piso presentó una cuadrícula formada por improntas (marcas) de soga; mientras que en la sección norte de la plaza no se encontraron este tipo de improntas sino

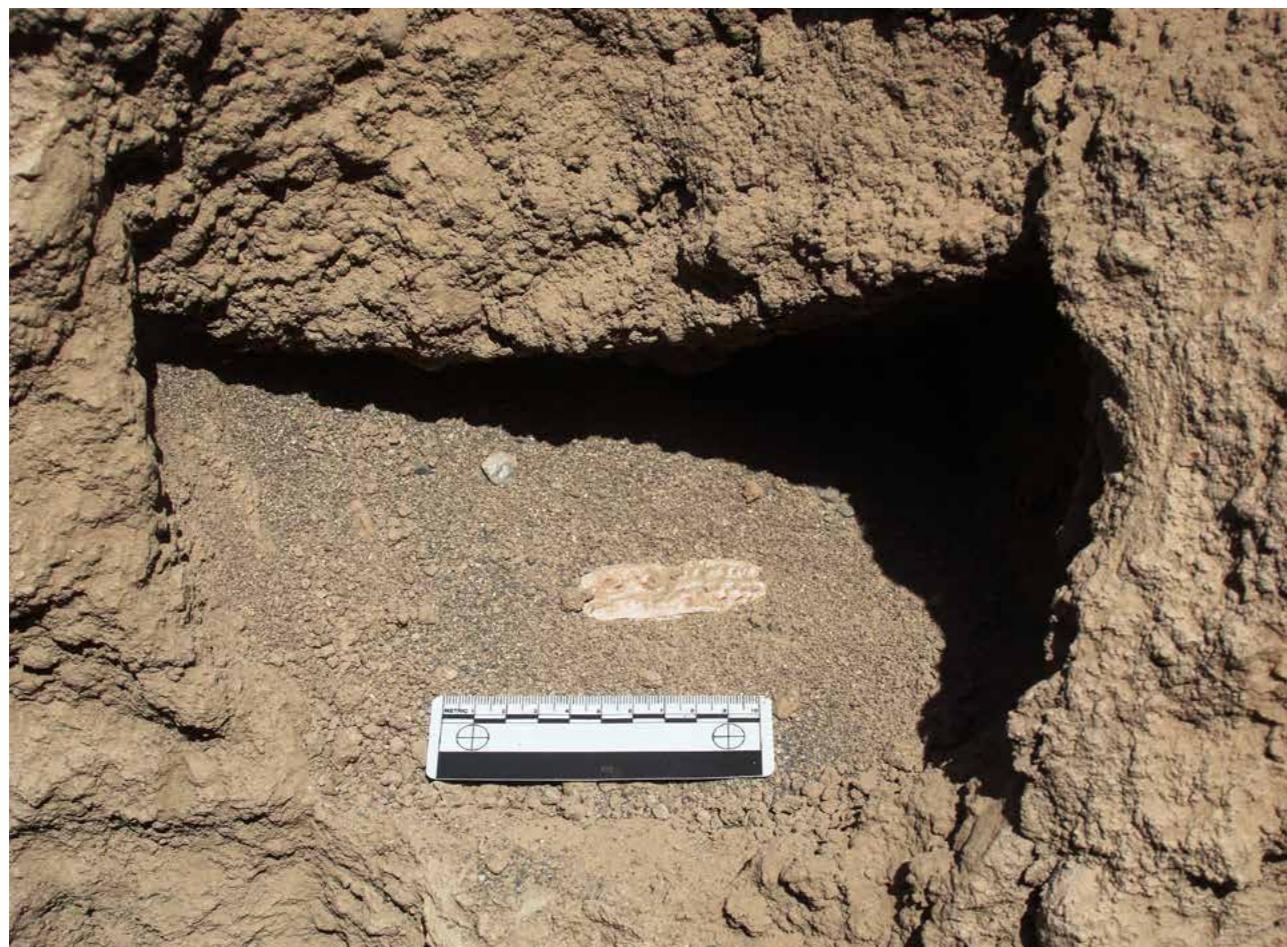
Foto 79. Cavidad con arena en el interior del podio, conteniendo una placa de spondylus. Escala: 10 centímetros.

tar que esta no tenía un núcleo formado por emparrillados, sino solo por tierra apisonada limpia, acumulada en tongadas. Entre los intersticios del interior de la plataforma se encontraron hojas de pacae (*Inga feuilleei*) así como una cavidad llena de arena limpia y que contuvo un fragmento alargado (*placa*) de *spondylus* (foto 79).

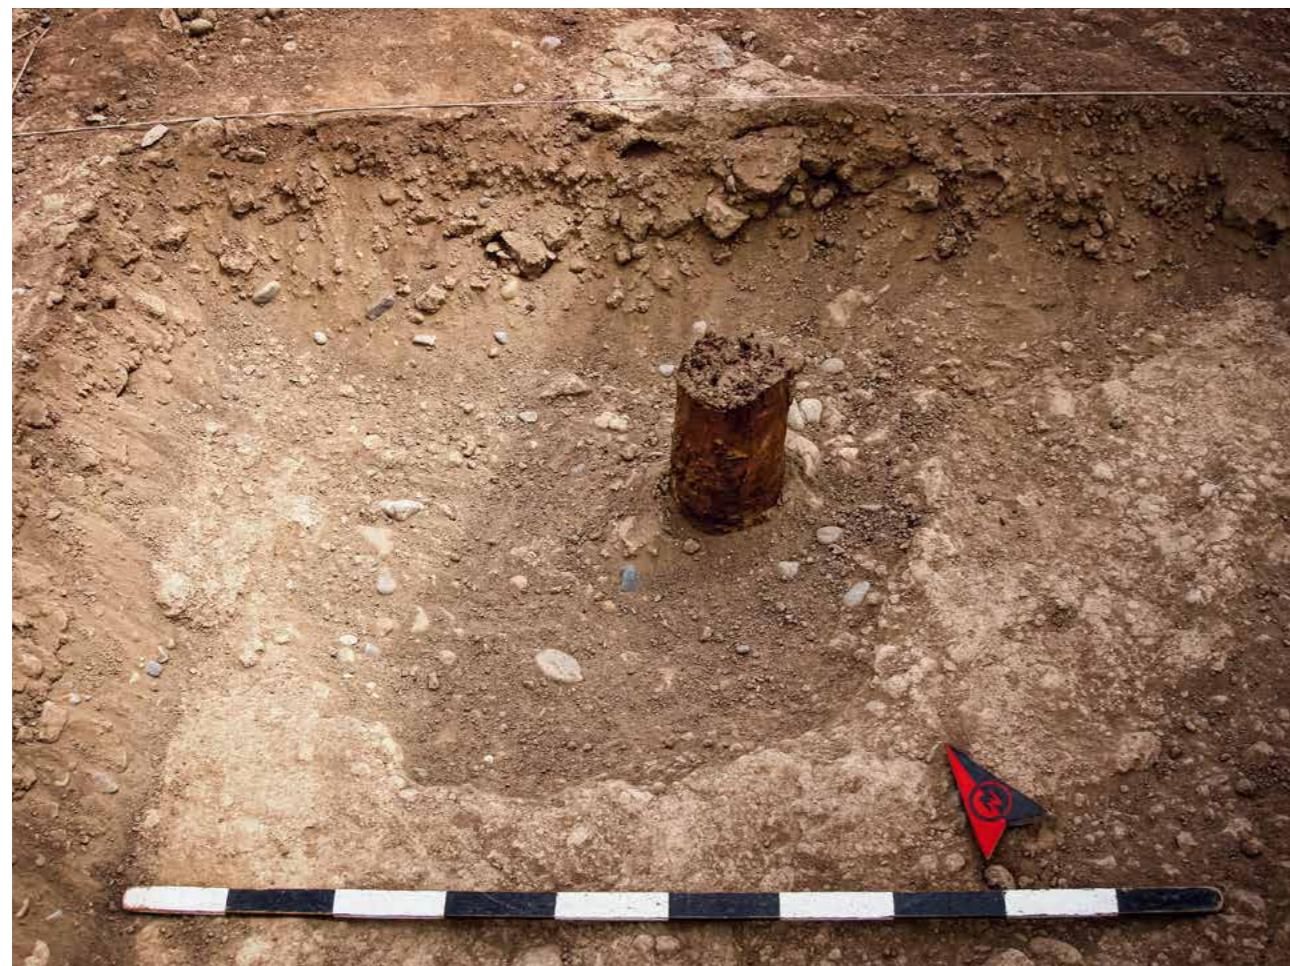
Foto 81. Uno de los troncos de la Plaza del Podio.

cuyas bases fueron ajustadas con arena fina y limpia (foto 81).

Posteriormente, en algunos casos los troncos han sido extraídos de los hoyos, mientras que en otros fueron quemados y cortados, dejando únicamente las bases o tocones. Se depositaron también ofrendas principalmente de cuyes y se extiendió un nuevo piso sobre la plaza, que nivelaba hori-

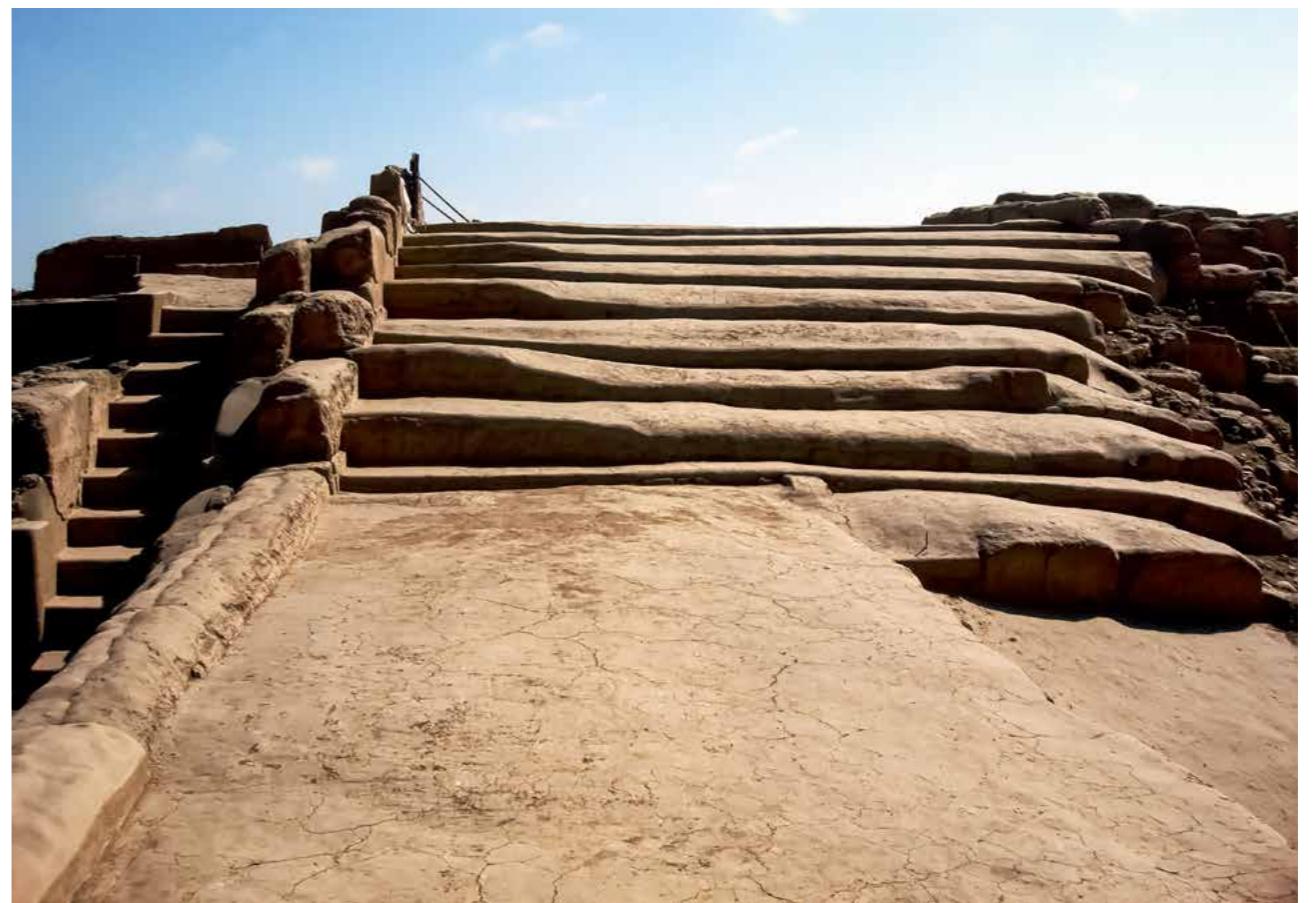
Foto 82. Escalera Monumental de la Pirámide de las Aves.

Se trata de una escalera que fue el acceso principal a la cima de la pirámide en los últimos momentos constructivos de esta (foto 82). Asciende de norte a sur interconectando la parte baja y alta del Sector A. Mide 11,4 metros de ancho (en dirección este-oeste), 13,25 metros de largo y está conformada por nueve peldaños, a los que durante una última remodelación se agregó un décimo en el extremo norte. Esto último ocurrió en asociación al máximo crecimiento de la Pirámide B. En su superficie observamos un acentuado desgaste ocasionado por tránsito constante, si bien mucho

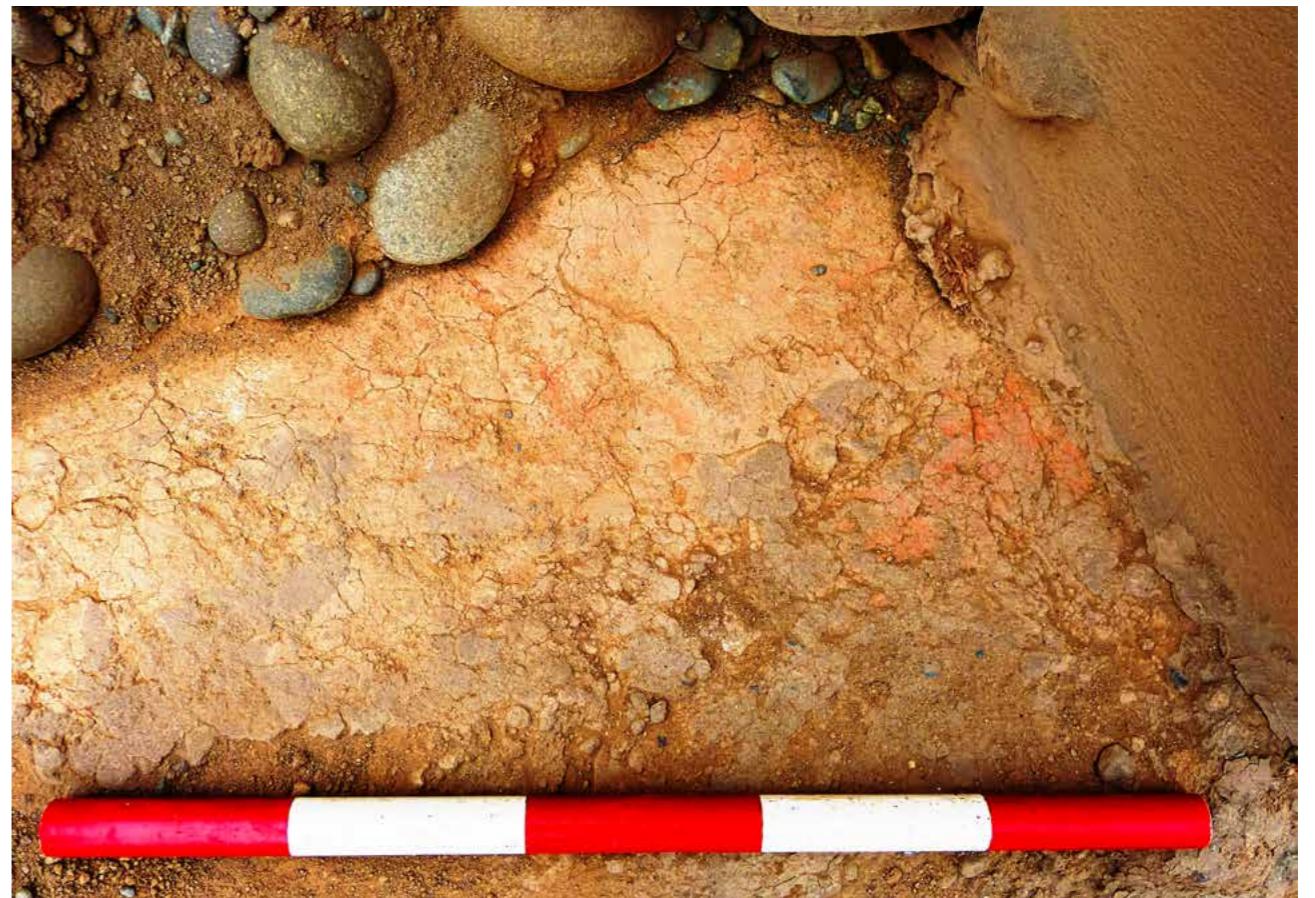
Foto 83. Piso pintado de rojo, en la cima del Templo Mayor. Jalón: 50 centímetros.

En la parte media del perfil este del forado, se descubrió un piso en cuyo extremo sur se conservaba pintura roja (foto 83). Este piso se prolonga hasta el pie de dos muros que también tienen pintura en una de sus caras. El ubicado más al extremo nor-

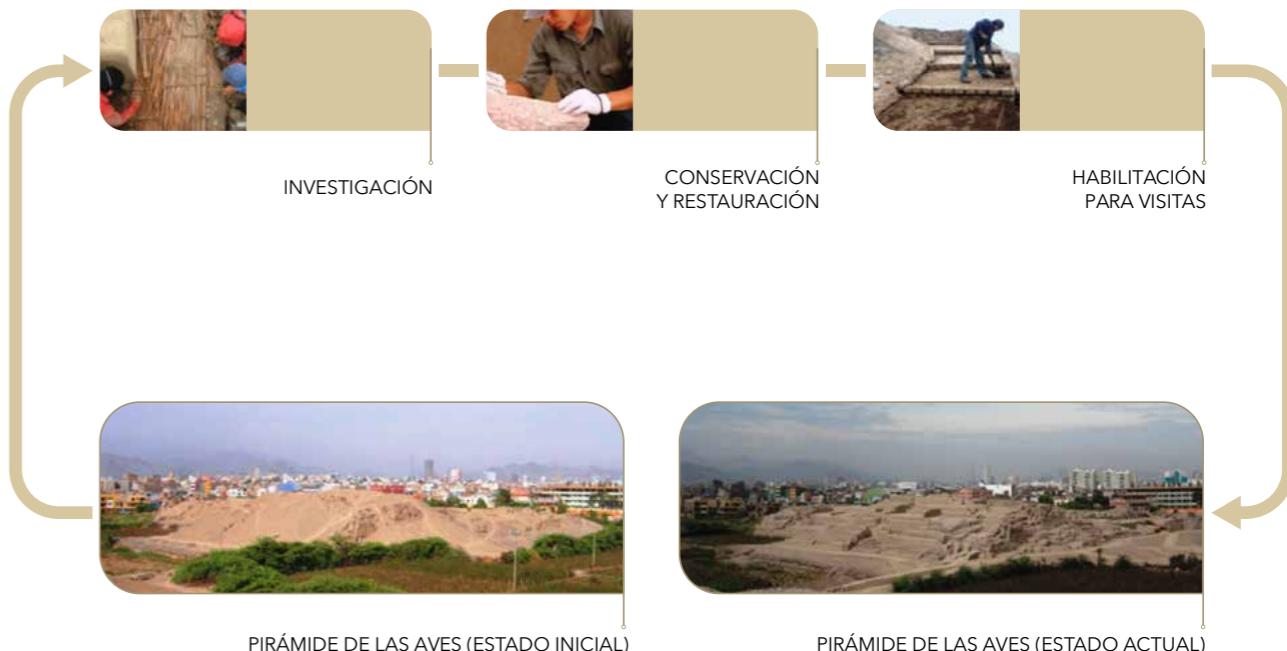
Figura 18. Proceso de puesta en valor (elaborado por Pedro Espinoza, 2020).

monumento significa convertirlo en un recurso turístico, educativo y social, para que contribuya con la formación de valores comunitarios y el desarrollo de la población. Con este fin, el monumento es sujeto a trabajos de excavación, conservación-restauración y habilitación para visitas (figura 18).

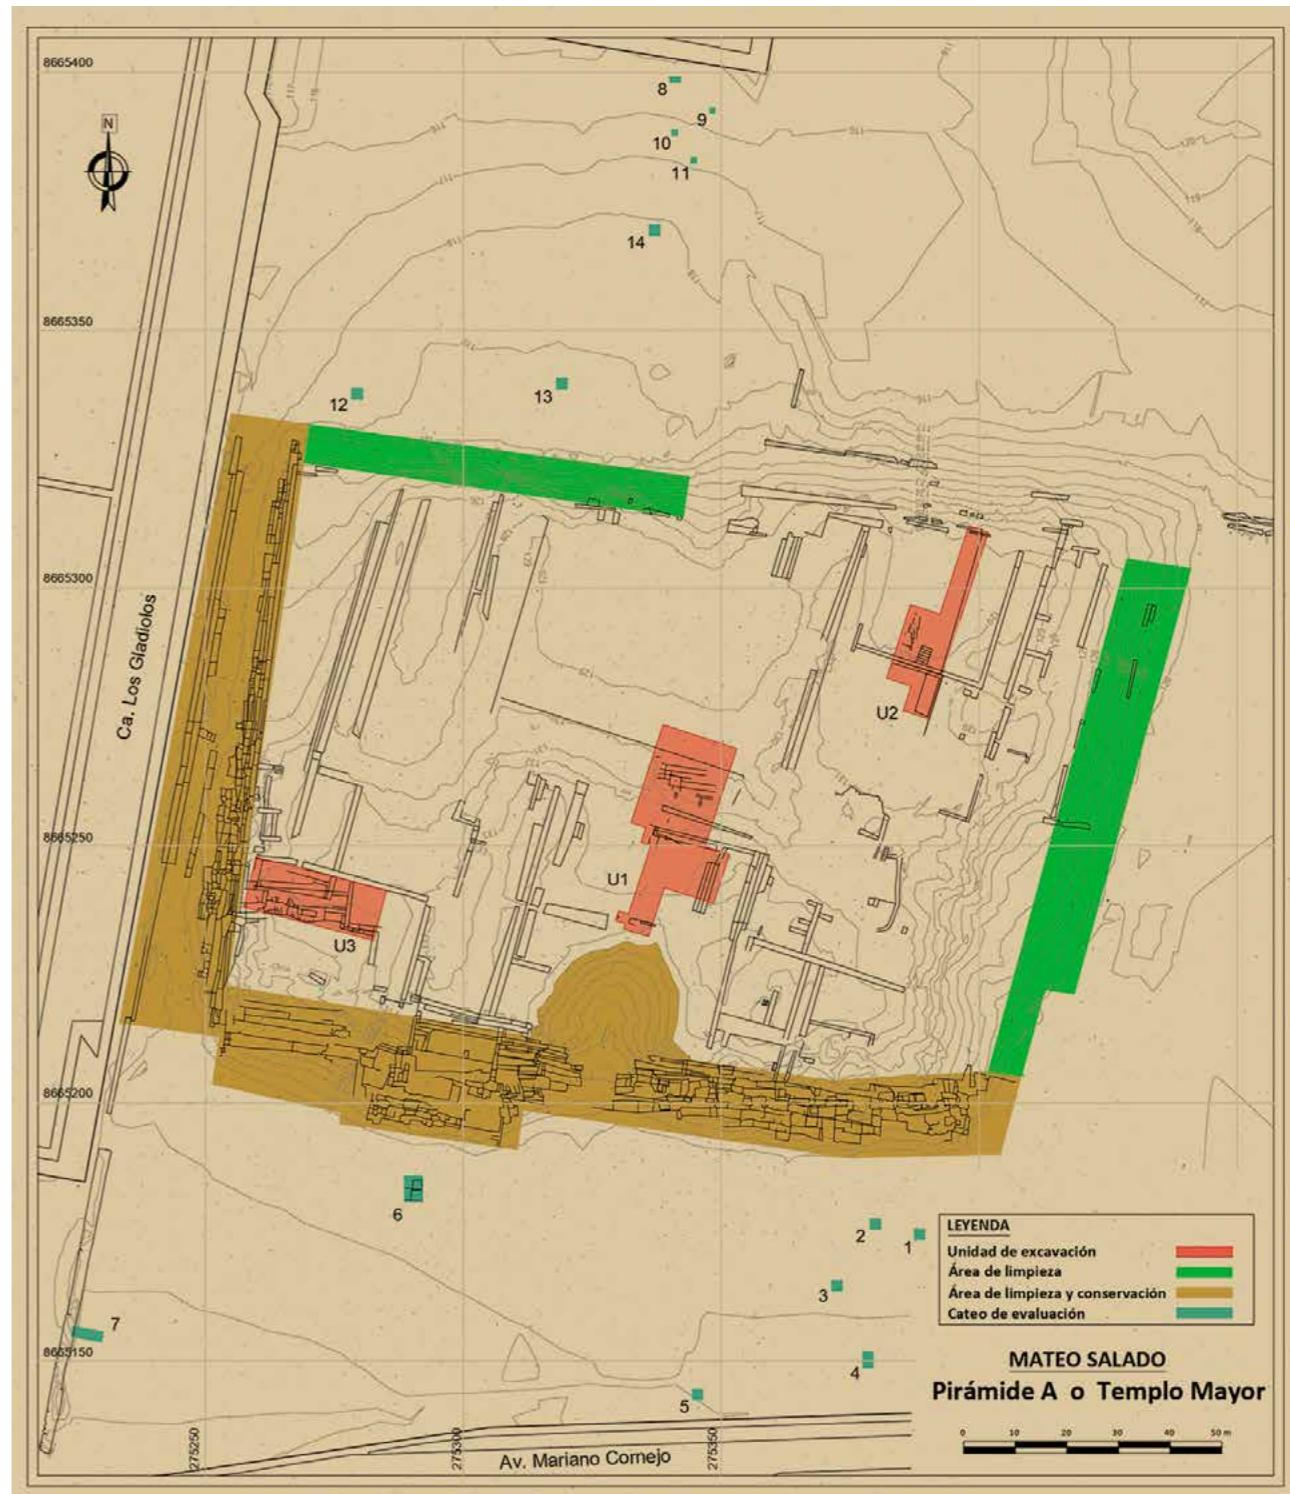
Plano 7. Intervenciones de la puesta en valor de la Pirámide A o Templo Mayor (elaborado por Alfredo Molina, 2020).

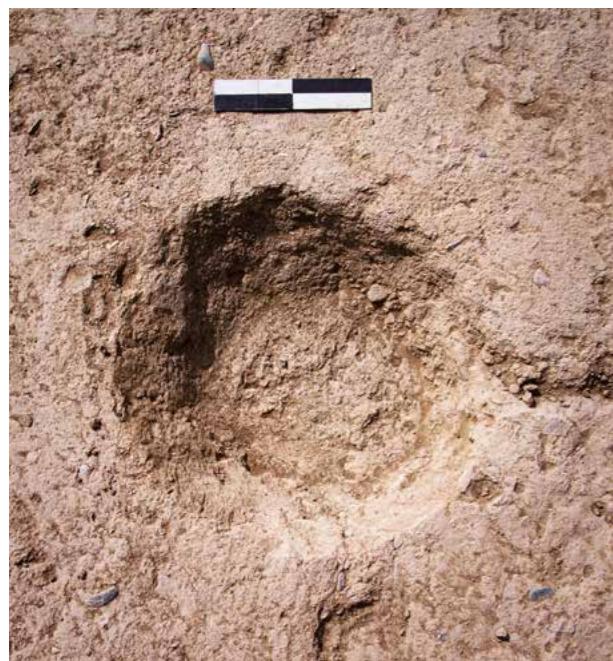
Foto 84. Vista en planta de una concavidad típica encontrada en el Ambiente 4. Escala: 10 centímetros (Archivo fotográfico del Proyecto Mateo Salado, 2007).

superficial, que presentaba concavidades para asentar vasijas como las que se descubrirían más tarde en el Ambiente 12 (fotos 84 y 85).

<sup>33</sup> Estos eran básicamente roturas y depresiones irregulares hechas batiendo sin cuidado el barro en el piso húmedo. Por lo tanto, eran diferentes a las concavidades de planta circular que se hallan en los ambientes 4 y 12.

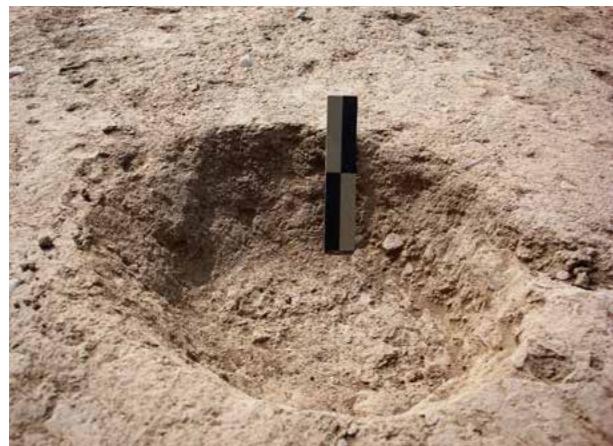
Foto 85. La misma concavidad anterior vista de lado. Escala: 10 centímetros (Archivo fotográfico del Proyecto Mateo Salado, 2007).

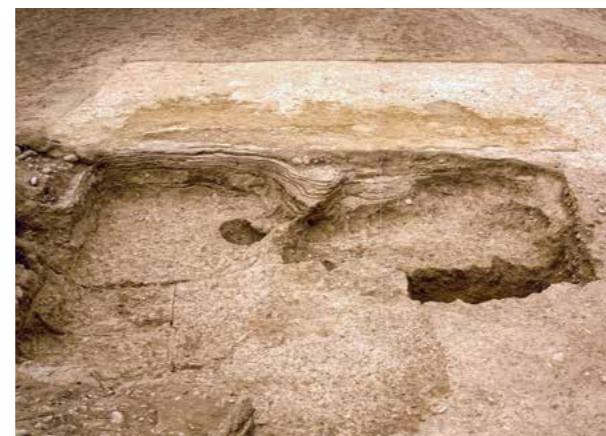
Foto 86. Corte de ladrilleros en el extremo norte del Ambiente 4b. Se aprecian pisos superpuestos a manera de líneas paralelas. El Ambiente 4 se encuentra en proceso de excavación (cuadrángulo de tonalidad más clara) (Archivo fotográfico del Proyecto Mateo Salado, 2007).

ros (fotos 86 y 87) Más aún, en el extremo sur del ambiente se halló una canaleta que estaba cubierta en ciertos trechos por placas de metal, corroborando lo dicho por Tello sobre el bombeo de agua que los ladrilleros dirigieron a la cima de la pirámide. Una profundización en este corte permitió descubrir a la estructura más antigua de la secuencia constructiva de la zona.<sup>32</sup> Se trató de un corredor aparentemente corto, al que luego de le

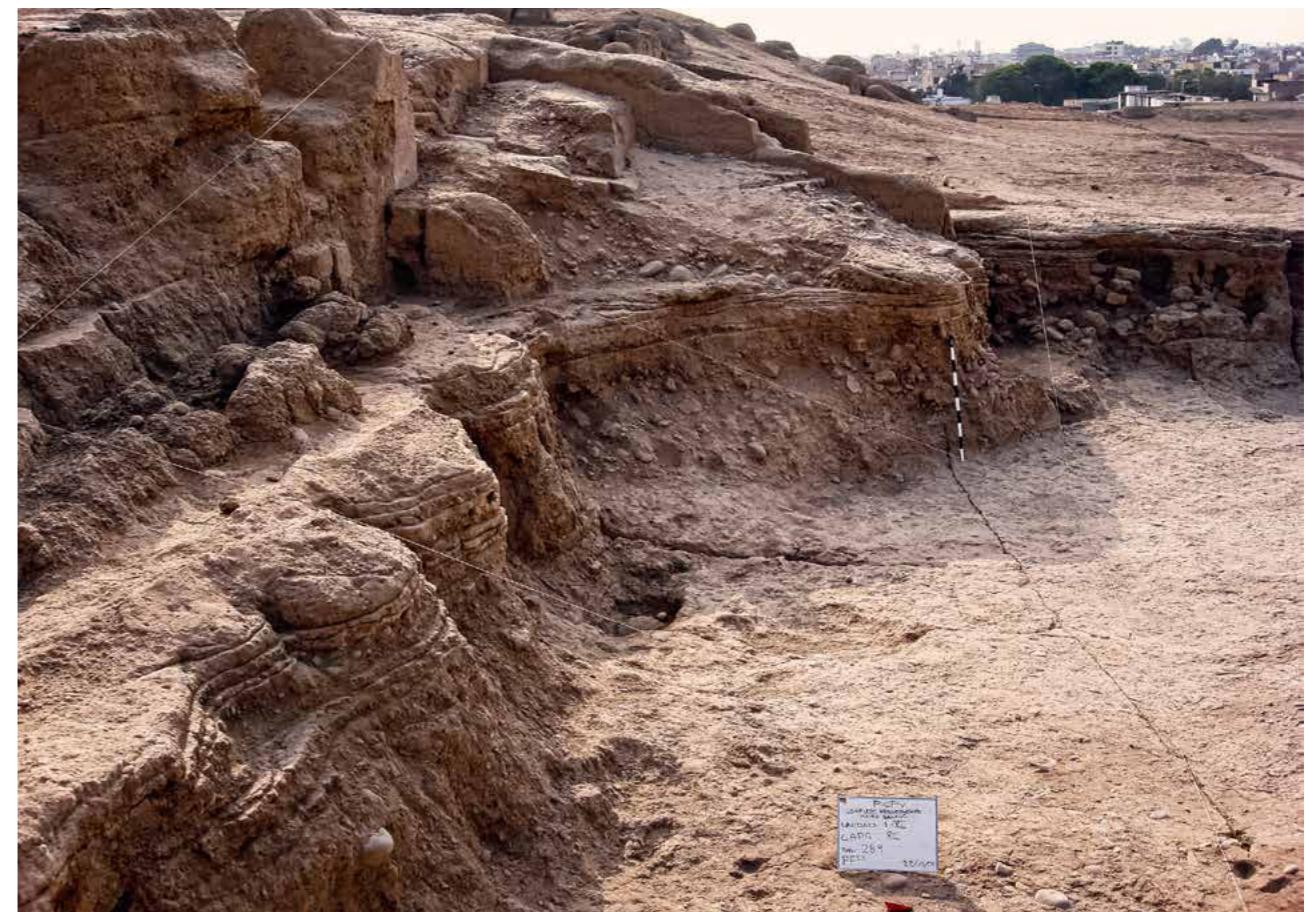
Foto 87. Corte de ladrilleros, en el lado sur y oeste del Ambiente 4b. Se observan también pisos superpuestos (Archivo fotográfico del Proyecto Mateo Salado, 2007).

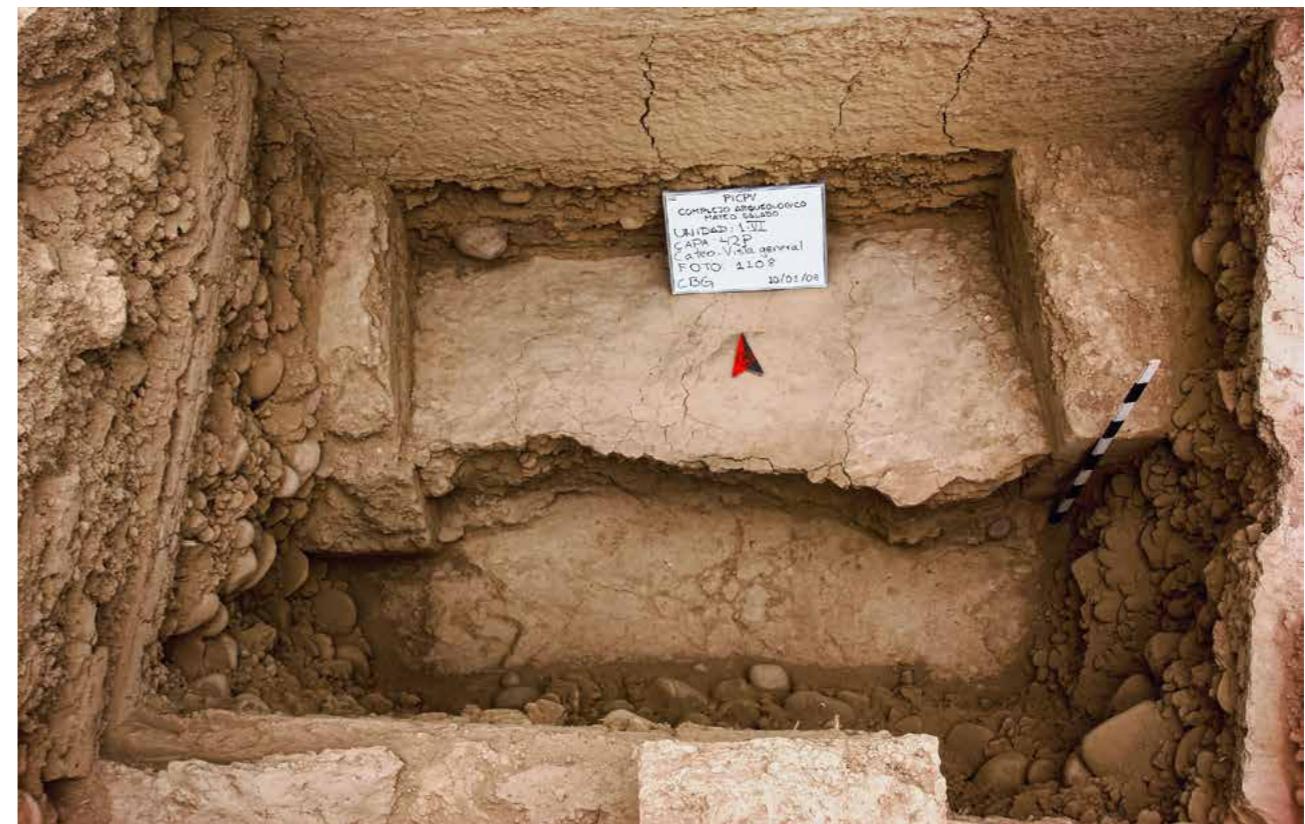
Foto 88. Corredor al que luego se le añadió una rampa, que asciende al sur (Archivo fotográfico del Proyecto Mateo Salado, 2008).

añadió una pequeña rampa que asciende hacia el sur (foto 88). Esta dirección de ascenso varía hacia el suroeste posteriormente, pero, en general, tiende a ser el sentido de circulación hacia la cima del edificio durante toda la historia de este expuesta por las excavaciones. Unos metros al norte se halló un largo muro perpendicular (Muro 2) que seguía en dirección este-oeste y que tenía un vano de ingreso hacia un espacio cerrado por el Muro 2, y del que se salía a través del corredor con rampa para pasar a otro recinto más elevado. Lo estrecho de ambos vanos sugiere que el tránsito por la zona fue controlado y reservado.

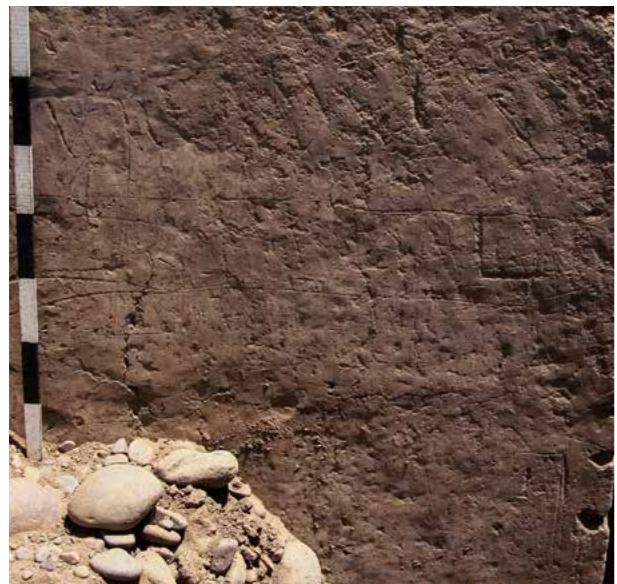
Foto 89. Paramento con grafitis. Intervalos del jalón: 10 centímetros (Archivo fotográfico del Proyecto Mateo Salado, 2008).

Además, observamos que en parte de la cara sur del Muro 2, y específicamente al lado del vano, se grabaron líneas paralelas y verticales, triángulos y ángulos rectos (foto 89). Fueron elaborados con algún tipo de punzón mientras el paramento aún no había secado del todo. Estas líneas constituyeron el primero de varios grupos de grafitos prehispánicos que en adelante descubrimos en Mateo Salado. Cabe añadir que en el paramento donde se hallaron estos grafitos también se observaron zonas de una coloración blanquecina, que podrían haber correspondido a pintura.

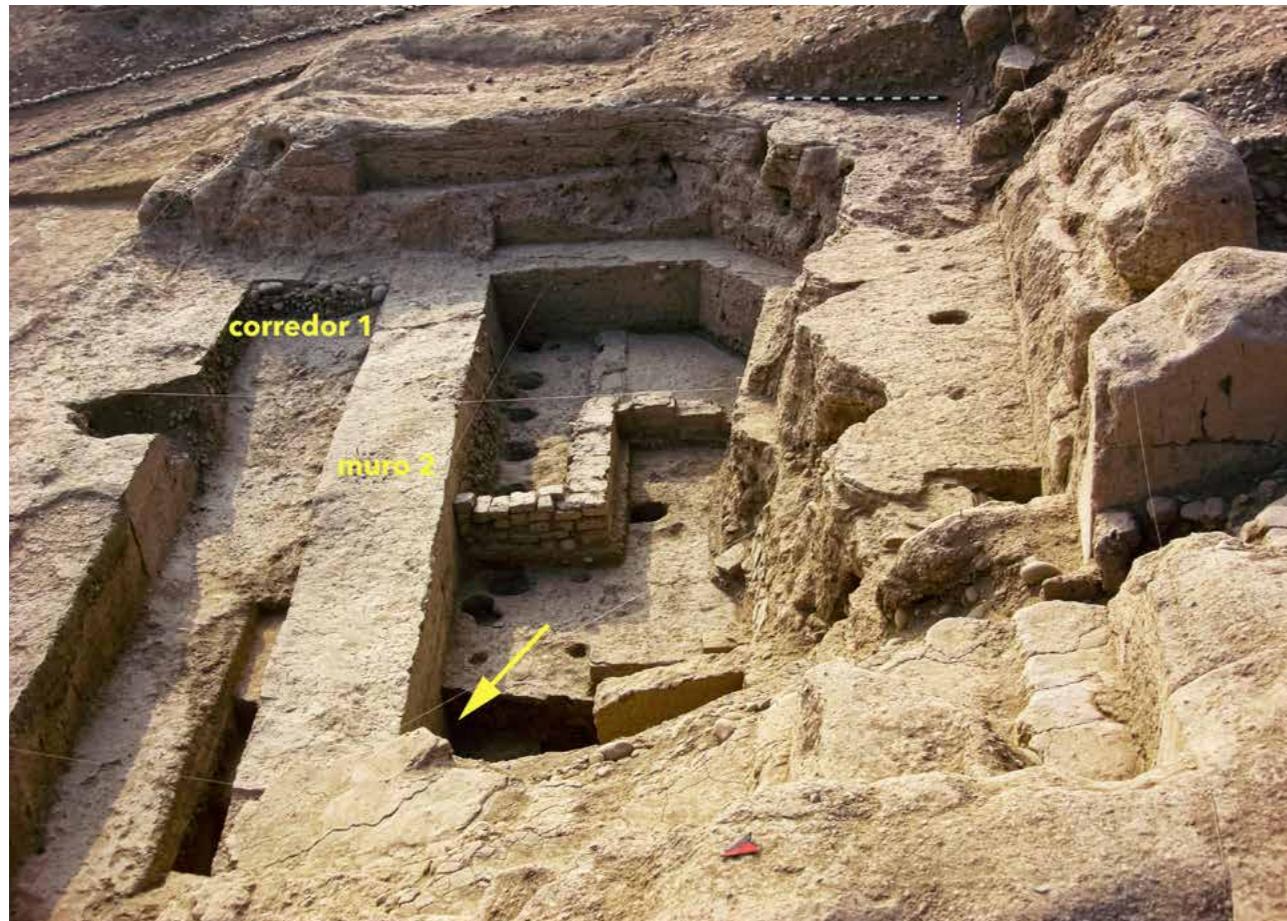
Foto 90. Profundización en el Ambiente 4b, bajo el cual se expuso el Corredor 1 y el Recinto 7. Este contiene hoyos y fue subdividido con paredes de adobe. En un fondo de un sondeo en el lado oeste, se expuso el corredor con rampa (flecha azul) mencionado antes. Vista de oeste a este (Archivo fotográfico del Proyecto Mateo Salado, 2008).

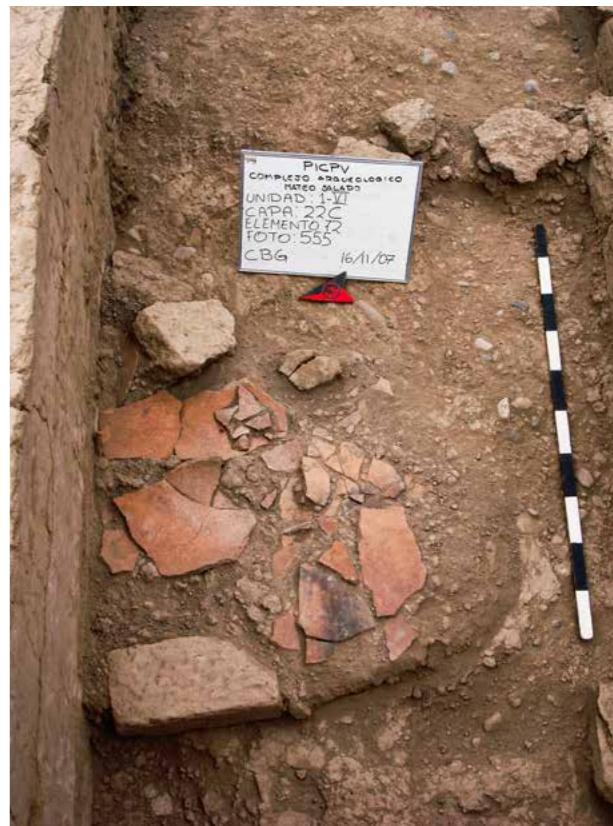
Foto 93. Acumulación de fragmentos de cerámica, probablemente pertenecientes a una tinaja. Jalón: 1 metro (Archivo fotográfico del Proyecto Mateo Salado, 2007).

Posteriormente, el recinto se subdividió con muros de adobe en seis espacios más pequeños (cf. foto 90). Entre los diversos restos en estos espacios, se halló una acumulación de fragmentos que pertenecerían a una tinaja (foto 93); fue registrada como el Elemento 72.

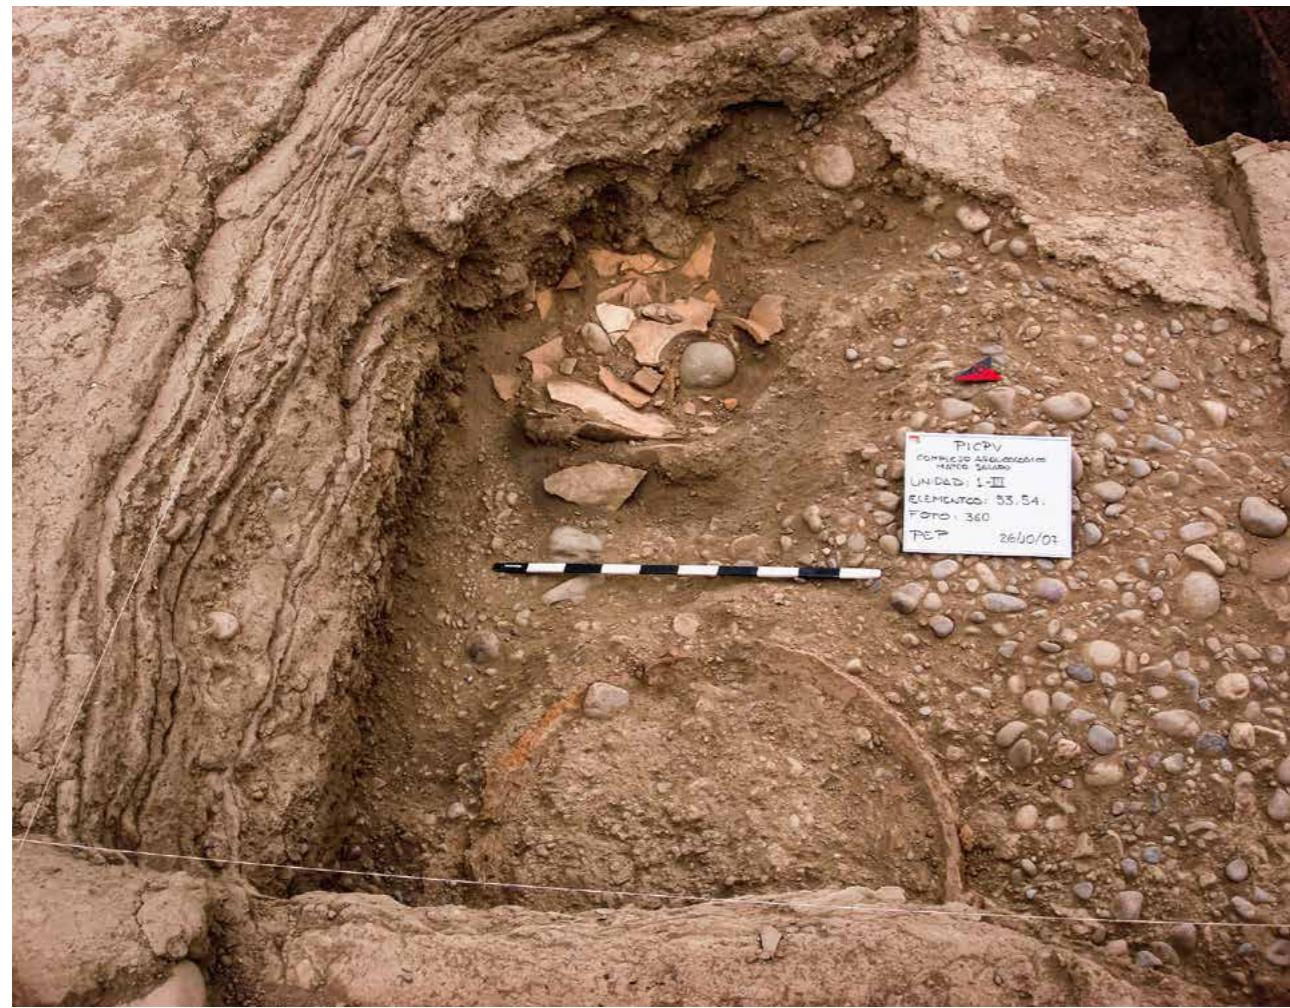
Foto 94. Base de una tinaja, que asoma a modo de una circunferencia, y una acumulación de fragmentos de cerámica. Jalón: 1 metro (Archivo fotográfico del Proyecto Mateo Salado, 2007).

Resaltamos el hallazgo de otra acumulación de cerámica y de la base de una gran tinaja dejadas por los constructores ichmas previamente a la puesta en funciones de los ambientes 4 y 4b, ubicadas en el extremo noroeste del primero de estos espacios (foto 94). La acumulación fue registrada como Elemento 53 y estuvo constituida

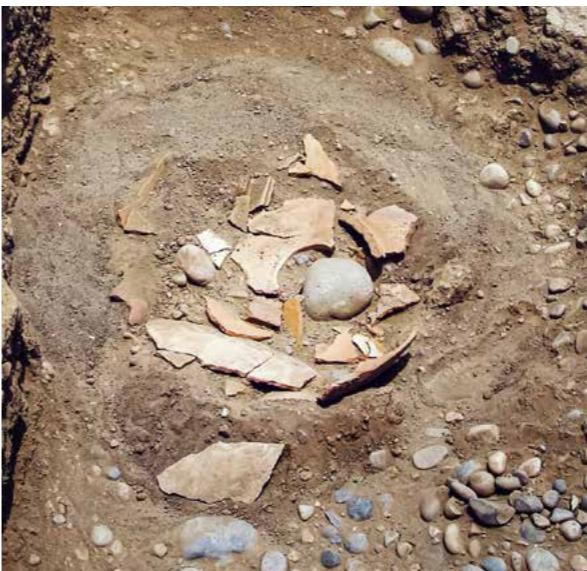
Foto 95. Detalle de la acumulación, en proceso de excavación. Nótese arena en torno al elemento (Archivo fotográfico del Proyecto Mateo Salado, 2007).

por fragmentos de al menos tres tinajas. Se le encontró parcialmente rodeada por arena y se apreciaban dos cantos rodados *in situ* con los que se habrían roto intencionalmente las vasijas, si bien los fragmentos hallados no alcanzaban a completar ninguna (foto 95). El otro hallazgo fue la base de una gran tinaja *in situ* (Elemento 54), al lado del elemento antes descrito. Se hallaba empotrada en un hoyo cavado en el relleno y su parte superior había sido cortada y completamente extraída (foto 96). Al parecer, algunos fragmentos de esta tinaja fueron juntados con los del primer hallazgo. En los dos casos se trató de vasijas de almacenamiento quizás reutilizadas con otras adicionales para el sustento de los constructores, siendo luego rotas durante la nivelación para levantar el Ambiente 4 o como ofrendas en un ritual propiciatorio para dicha nueva edificación. La última hipótesis se basa en que la rotura de vasijas como parte de rituales religiosos ha sido bien comprobada en la historia
