# MATEO SALADO

UNA NUEVA MIRADA A LA  
ARQUEOLOGÍA ANDINA:  
INVESTIGACIONES (2007-2017)

**Mateo Salado, una nueva mirada a la arqueología andina: investigaciones (2007-2017)**

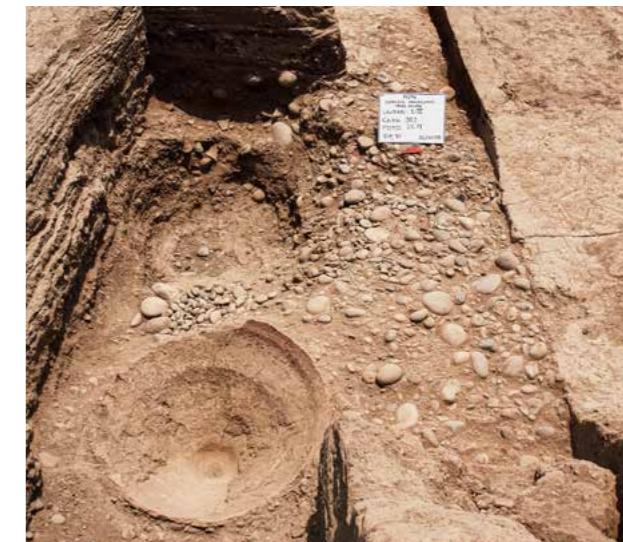
Foto 97. Concavidad expuesta tras el retiro de la acumulación de cerámica. Con fines comparativos se ha dejado visible a la base de la tinaja (Archivo fotográfico del Proyecto Mateo Salado, 2008).

andina prehispánica.<sup>34</sup> Así mismo, al retirarse los fragmentos del Elemento 53, quedó una amplia concavidad (foto 97), de lo que se infiere que originalmente cobijó a una sola vasija, que habría sido empotrada con arena para estabilizarla o mantener fresco su contenido. Los fragmentos de esta vasija fueron parcialmente retirados, diseminados y entremezclados con los de otras, incluyendo a los del Elemento 54. A medida que se continúe tratando las excavaciones en Mateo Salado, se no-

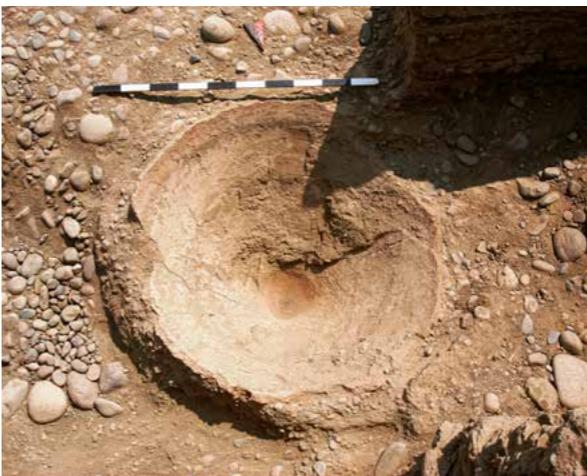
Foto 96. Base de la tinaja, culminada su excavación. Jalón: 1 metro (Archivo fotográfico del Proyecto Mateo Salado, 2008).

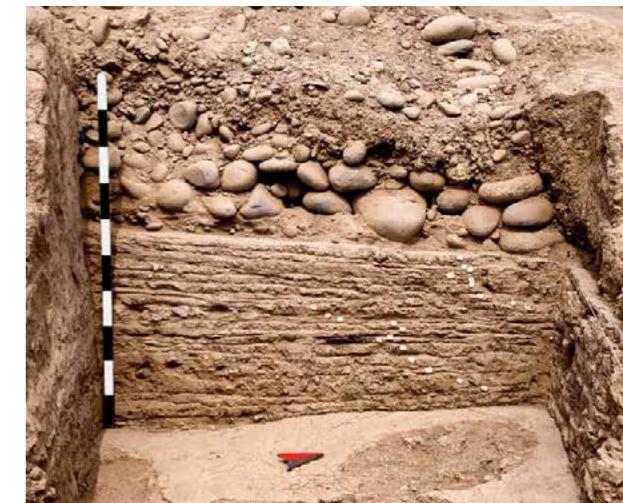
Foto 98. Superposición de pisos y resanes de pisos. Jalón: 1 metro (tomado de Espinoza 2013a).

En el Ambiente 4 se observó que constantemente se hizo un piso sobre otro aun cuando no necesitaban de mantenimiento, de tal manera que registramos la superposición de 21 pisos y resanes de pisos en una profundidad de apenas 50 centímetros (foto 98). Esto indicaría que periódicamente se

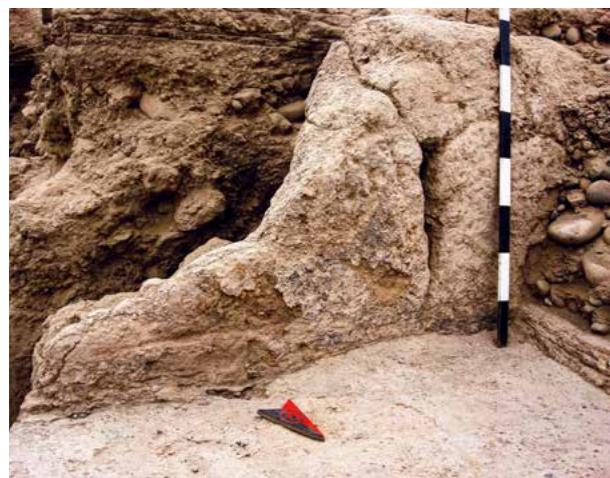
Foto 99. Paramento temprano del Ambiente 4b, donde se aprecian evidencias de quema.

renovó de manera obligatoria la arquitectura de los recintos en la pirámide, respondiendo a un sistema de tributación permanente de mano de obra en las obras públicas ichmas (Espinoza 2013a). En la plataforma denominada Ambiente 4-b también se aprecian una serie de pisos que revelan el proceso permanente de renovación de la arquitectura (cf. foto 87). Otro rasgo interesante es que la plataforma tuvo un paramento temprano, que se aprecia quemado y ahumado (foto 99), y que fue cubierto al ampliarse la plataforma hacia el norte.

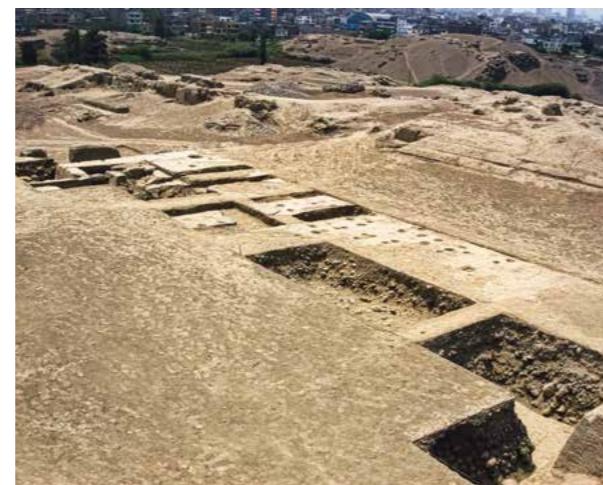
Foto 100. Excavaciones en el Ambiente 12, cima del Templo Mayor, vistas de oeste a este (Archivo fotográfico del Proyecto Mateo Salado, 2007).

Las excavaciones en el extremo sur de la Unidad 1 mostraron que el Ambiente 12 (foto 100) se conformó luego de cubrir un recinto cuyo piso se halla a 1,2 metros de profundidad. Dicho recinto habría sido contemporáneo al Ambiente 4. Observamos también que la escalinata más antigua de las tres descubiertas el 2013 (vid. capítulo 4) fue parte del mencionado recinto. Este fue así un patio muy amplio (hasta 22 metros de largo por unos 40 metros de ancho), y de mayores dimensiones que el Ambiente 12, pero cabe la posibilidad de que las funciones de uno y otro se mantuvieran, ya que en ambos se han encontrado concavidades para asentar vasijas. Uno de los hallazgos relevantes para el conocimiento de las costumbres ichmas, fue un amontonamiento de corontas de maíz (foto 101); este se realizó abriendo un hoyo en los rellenos constructivos con los que se acababa de cubrir el patio antes mencionado. Midió 1 metro de diámetro y 30 centímetros de espesor.

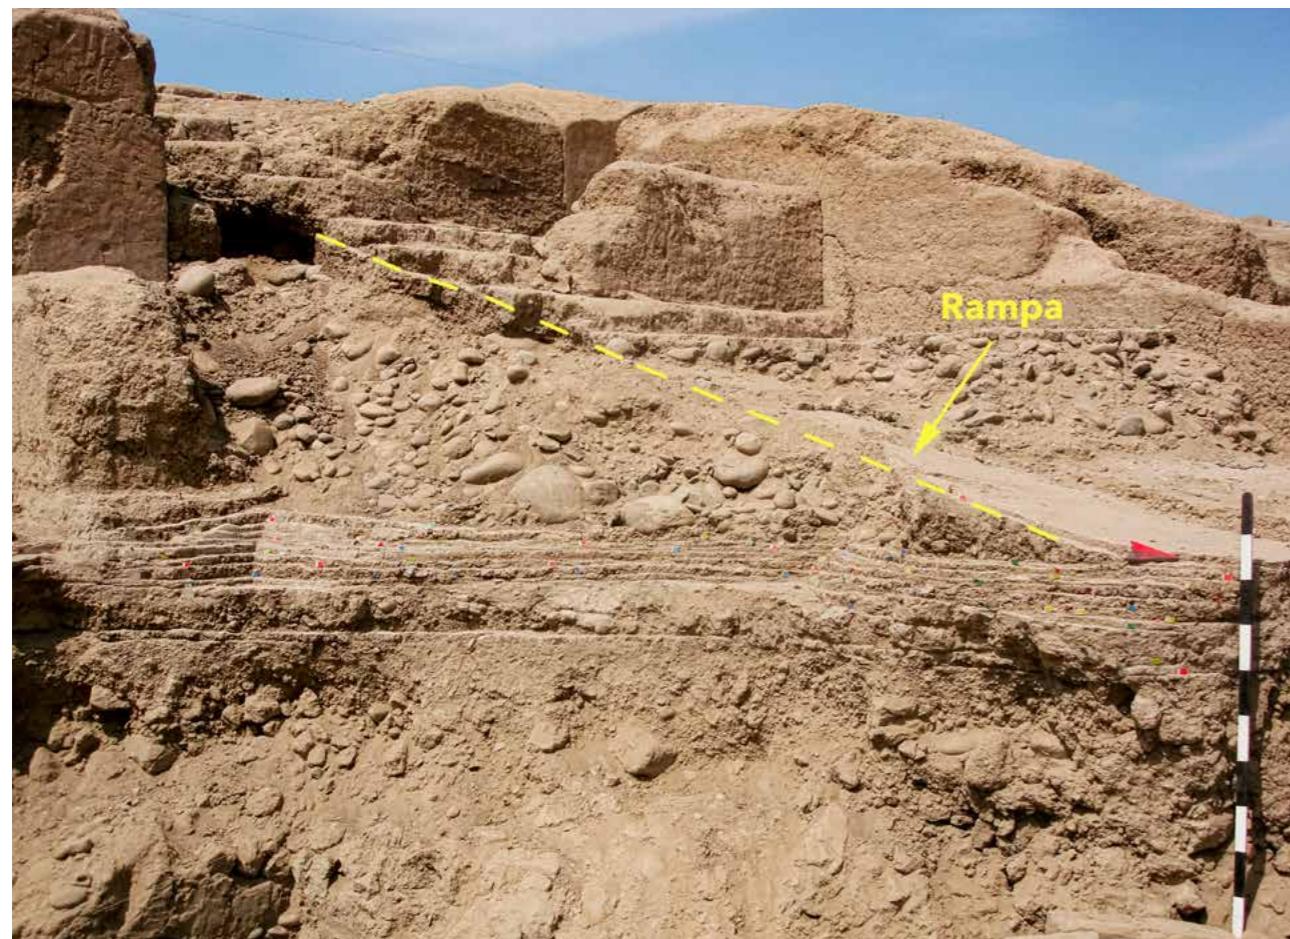
Foto 104. Escalera 1 y rampa subyacente, vistas de perfil (Archivo fotográfico del Proyecto Mateo Salado, 2008).

Las excavaciones posibilitaron observar que el acceso del Ambiente 4-b hacia el 12 pasó por una serie de cambios. Primero hubo un recinto a manera de antesala que separaba ambos espacios. Esta antesala se cubrió completamente con rellenos y con ello se interconectaron los ambientes 4-b y 12, este último ya con su configuración final. Inicialmente, el acceso entre los dos ambientes se dio mediante una rampa, sobre la que después se construyó la Escalera 1 (foto 104). Es relevante que la última labor de construcción de los ichmas haya sido bloquear con muros el acce-

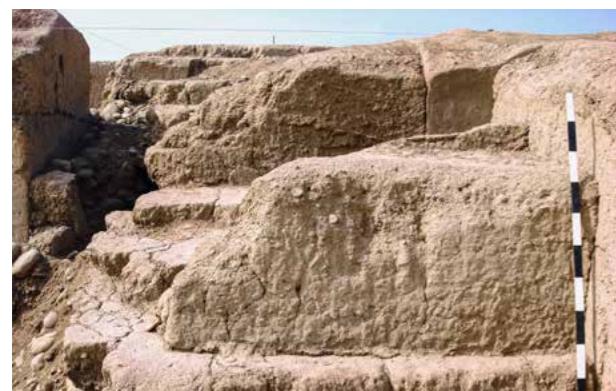
Foto 105. Dos muros paralelos (actualmente rotos en un extremo) con los que se cerró el acceso hacia el Ambiente 12, en la cima del edificio. Nótese que están colocados sobre las gradas de la Escalera 1. Jalón: 1 metro (Archivo fotográfico del Proyecto Mateo Salado, 2008).

so y la escalera, de tal modo que estos elementos no hubieran podido usarse más (foto 105). Esto pudo deberse a que se habría abierto otro acceso a la cima del edificio o, lo que es más probable, que este fuera definitivamente clausurado y hayan cesado sus funciones como templo.

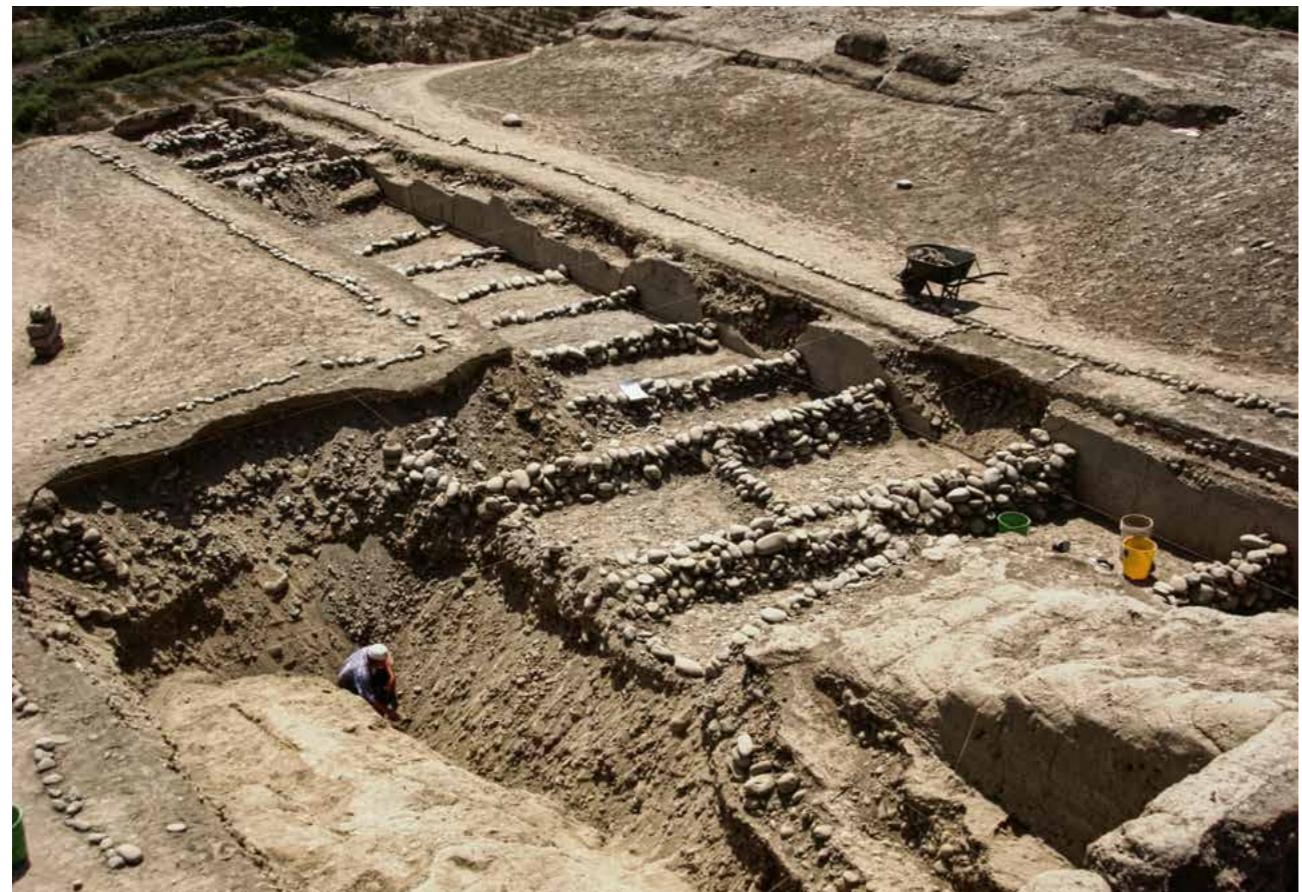
Foto 108.- Proceso de excavación, visto de oeste a este. Se observa cómo los emparrillados se adosan al Muro 1, que se extiende a lo largo del borde de la Unidad 2 (tomado de Figueroa 2012).

relleno masivo en emparrillados de cantos rodados, que cubrió la esquina mencionada y sobre el cual se construyó un patio muy amplio que estaba delimitado al este por el Muro 1, del cual se expuso una sola cara (la oeste) y que presentaba roturas en diversos tramos de su paramento (foto 108). Creemos que la escasa altura que tuvo en el

Este último momento selló el amplio patio delimitado por el Muro 1 con rellenos en emparrillados de contención (vid. foto 108), para construirse el Ambiente 5. Este tuvo remodelaciones previas a la construcción de la escalera, en una de las cuales se habilitó un muro (Muro B) en cuyo paramento "se presentó una serie de grafitis prehispánicos" (Figueroa 2009: 184). Se ha documentado que estos se encontraron en los paramentos de dos muros dentro del área de excavación, representando rombos, una figura aparentemente antropomorfa<sup>35</sup> acompañada por líneas en zigzag, un rectángulo, líneas rectas y lo que sería la impronta de una valva (Caycho 2015: 152-153). No obstante, no contamos con más datos sobre dichos grafitis.

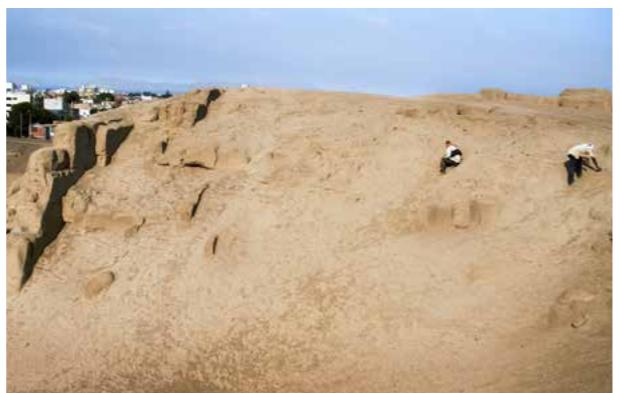
Foto 119. Perfil oeste del forado al inicio de las labores de limpieza (Archivo fotográfico del Proyecto Mateo Salado, 2008).

Las limpiezas intervinieron además el gran forado abierto por saqueos coloniales (fotos 118 y 119) que describimos en el acápite 3.2. Se dejó sin retirar una franja de tierra, a manera de rampa, a fin de que los visitantes puedan subir por ella hasta la cima (foto 120). Así mismo, no se intervino en el extremo noroeste para que quede un área testigo de la manera en que se encontró el forado originalmente. Se evitó también llegar hasta lo más profundo de este, pues sus perfiles hubieran quedado inestables. Teniendo en cuenta que la parte más baja y central del forado es la más antigua, y la

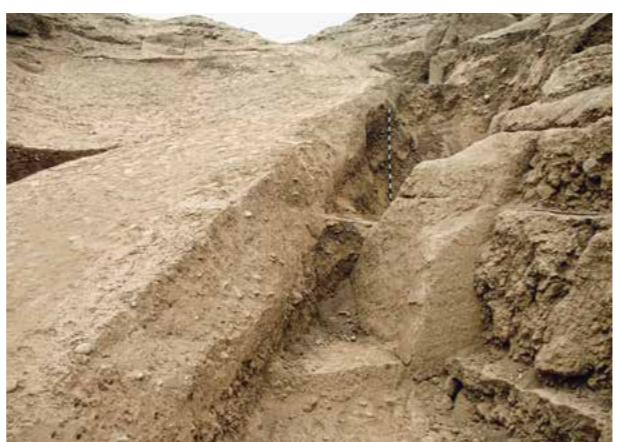
Foto 120. Franja de tierra dejada por las limpiezas con el fin de acceder a la cima (Archivo fotográfico del Proyecto Mateo Salado, 2008).

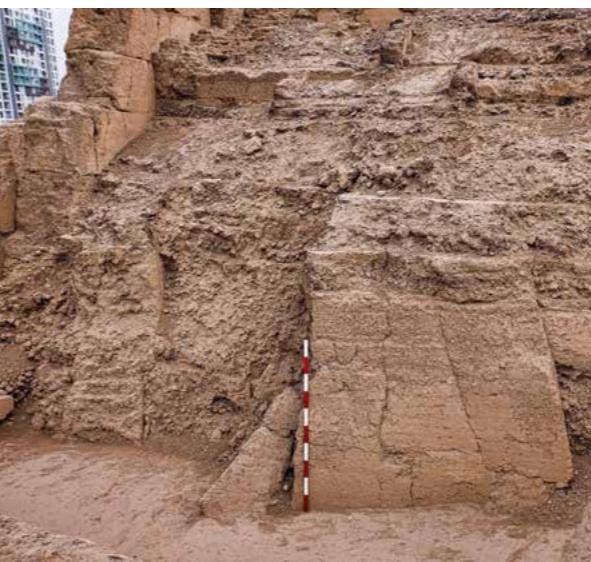
Foto 121. Probable esquina temprana expuesta en la parte inferior del perfil oeste del forado. Jalón: 2 metros (foto por Patricia Manrique, 2020).

más externa y superior la más reciente, la estructura más remota expuesta por las limpiezas fue una probable esquina de la pirámide (foto 121), cuando esta era mucho más pequeña que lo que se aprecia en la actualidad. Se constataron también cambios en los materiales constructivos con el paso del tiempo, pues se encontraron rellenos sueltos

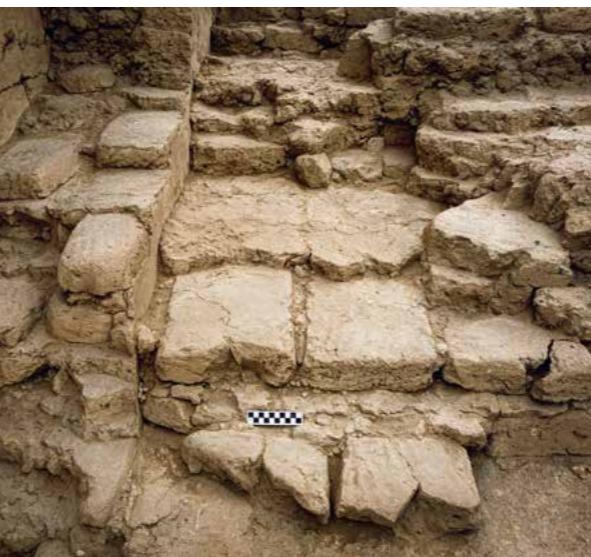
Foto 122. Dos muros adosados, construidos con adobes. Los más pequeños y a la izquierda fueron hechos a mano; los de la derecha, en gavera. Escala: 10 centímetros (tomado de Espinoza 2013b).

de tierra y terrones en la mitad inferior del forado, pero luego fueron reemplazados por rellenos en emparrillados de cantos rodados. Los adobes fueron utilizados solo en etapas recientes, como se evidencia en la zona alta del forado, donde existen dos largos muros adosados (foto 122). Uno, el más antiguo, fue construido con adobes paralelepípedos hechos a mano, mediante el modelado de los mismos sobre una superficie lisa. Miden en promedio 25 centímetros de largo por 17 centímetros de ancho y 7 de alto. El otro muro, más reciente, fue construido con adobes hechos en gavera y tiene medidas promedio de 36 centímetros de largo, 25 centímetros de ancho y 8 centímetros de alto.

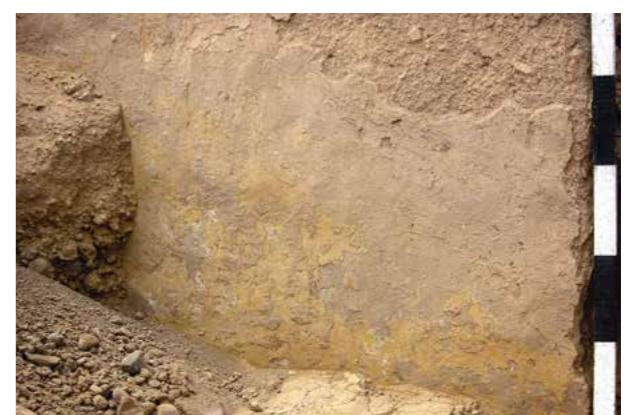
Foto 123. Muros con capas de pintura blanca, pintura amarilla y enlucido rojizo (Archivo fotográfico del Proyecto Mateo Salado, 2008).

te tiene en su paramento meridional una capa de pintura amarilla, que fue cubierta luego con un fino enlucido de tono rojizo. Paralelo a este, el segundo muro presenta en su paramento norte una capa de pintura blanca, a la que se superpuso una amarilla y a esta última un enlucido fino rojizo (foto 124). Ninguna de estas capas de pintura y enlucido supera el milímetro de espesor. Si la pintura roja se prolonga junto al piso, existiría un gran espacio íntegramente pintado, lo cual deberá comprobarse con excavaciones arqueológicas.

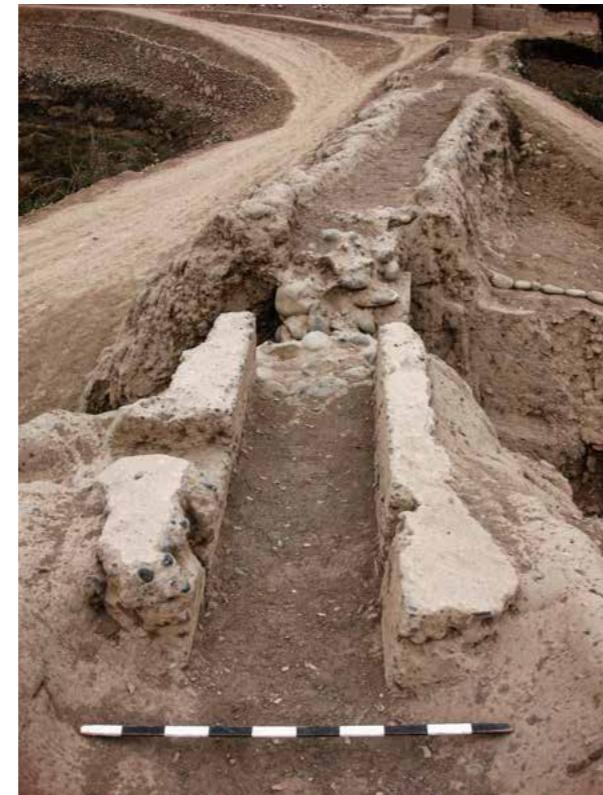
Foto 125. Vista desde el oeste del canal de cemento (Archivo fotográfico del Proyecto Mateo Salado, 2008).

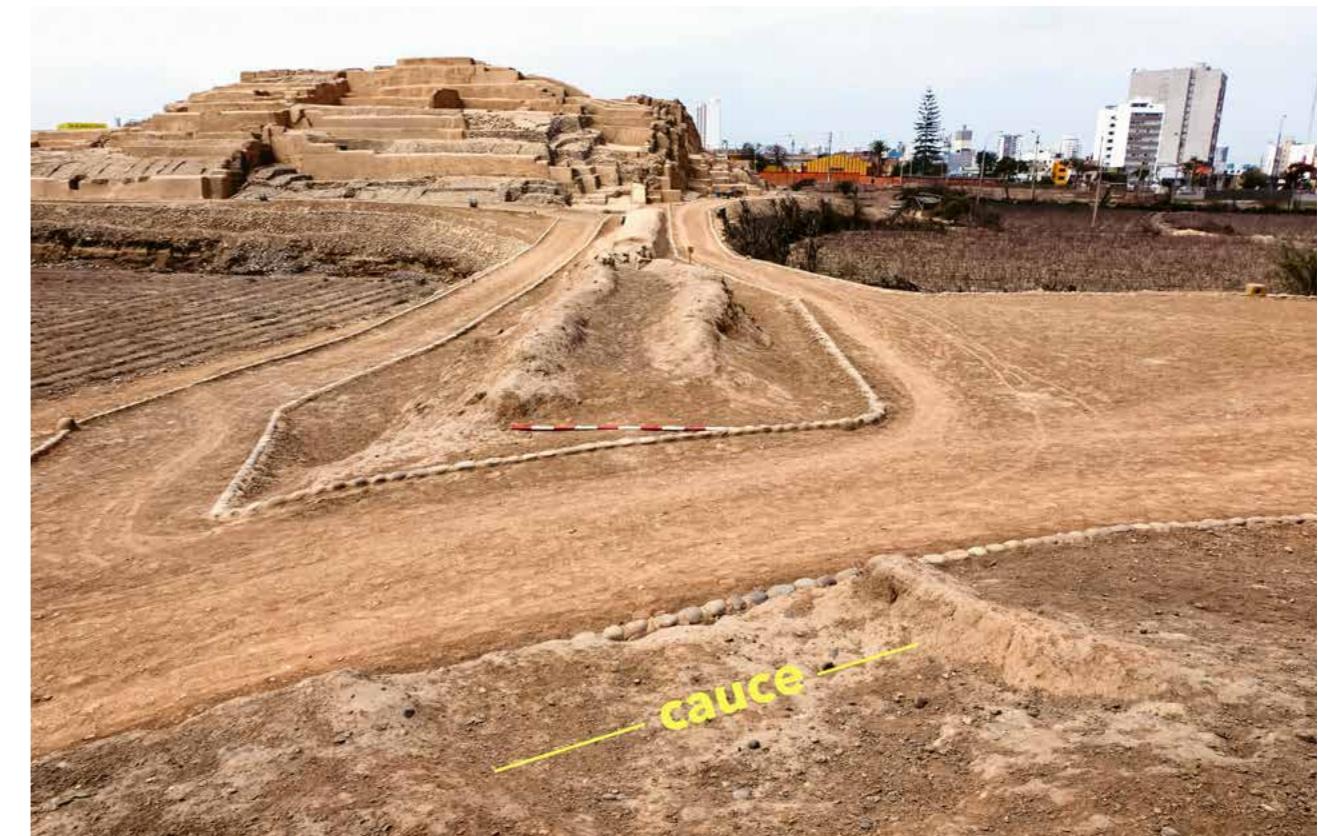
Foto 126. La canalización vista desde la esquina sureste del Templo Mayor tras ser interrumpida por el actual camino de visitantes, su cauce prosigue y se curva en dicha esquina (foto por Pedro Espinoza, 2020).

La unidad midió inicialmente 3 metros por lado y fue la única orientada hacia el norte, ya que se buscó adaptarla a un corte del Muro 1 que seguía esa dirección y que, además, estaba intruido por construcciones de la época republicana (foto 124). Dichas construcciones fueron una canalización y un puente acueducto que cubrió el corte. La parte superior del puente se encontraba deteriorada, mientras que en la inferior se observó una apertura. Tanto el puente como un corto tramo de la canalización a ambos lados de este (foto 125) fueron elaborados con cemento y piedras por los ladrilleros, con el fin de conducir el agua para sus actividades de demolición. La canalización muestra una curva en la esquina suroeste del Templo Mayor (foto 126) y su continuación sería el cauce que se vislumbra a lo largo del frontis este.

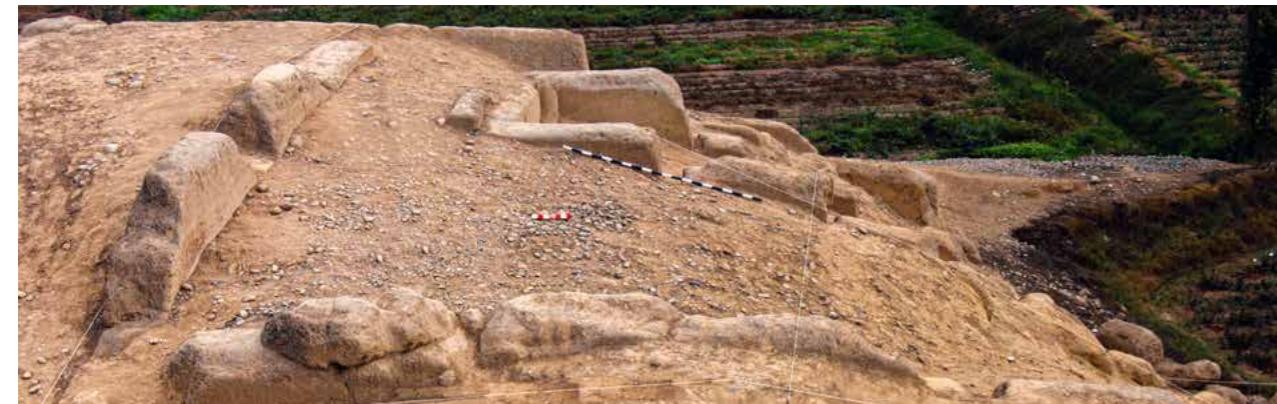
Foto 129. Vista inicial desde el este de la Unidad 2, antes de las ampliaciones. Jalón: 2 metros (Archivo fotográfico del Proyecto Mateo Salado, 2008).

Escalera Monumental y con el gran forado que destruyó casi toda la cima de la pirámide. Antes de iniciar las excavaciones, se veían en superficie las cabeceras de los recintos relativamente pequeños y de los corredores angostos (foto 129). Por esas dimensiones restringidas, que obligaron a la circulación de pocas personas, propusimos la hipótesis de que fueron espacios residenciales de élite. De haberse comprobado esta hipótesis, habría resultado que la Pirámide de la Aves habría sido un palacio.

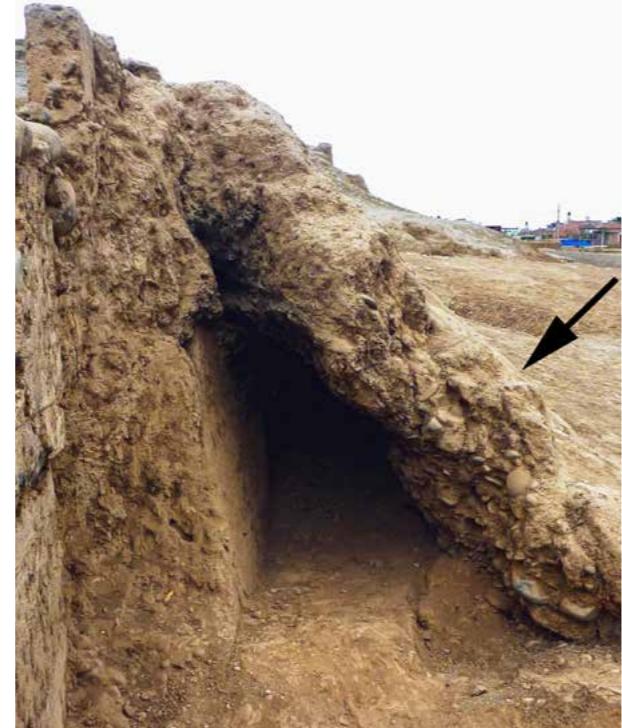
Foto 128. Compactación formada por desbordes, señalada con una flecha azul. La cavidad que se observa es producto de huaqueo (foto por Pedro Espinoza, 2020).

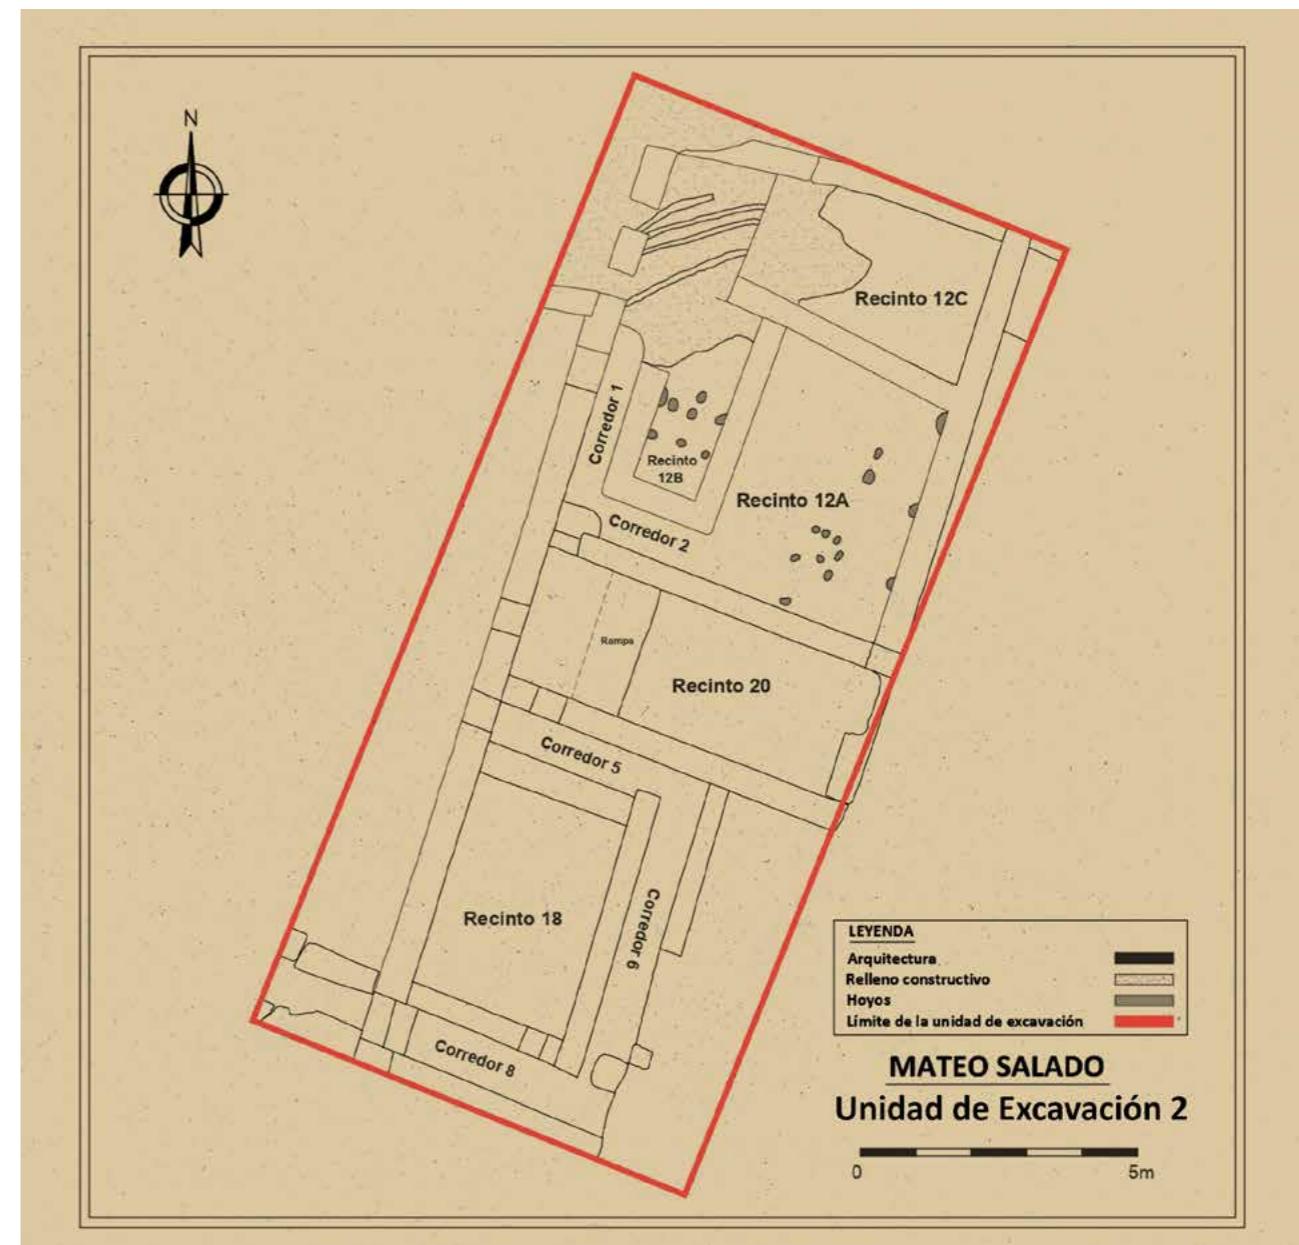
Plano 10. Plano de espacios arquitectónicos excavados por la Unidad 2 (elaborado por el Proyecto Mateo Salado, 2008).

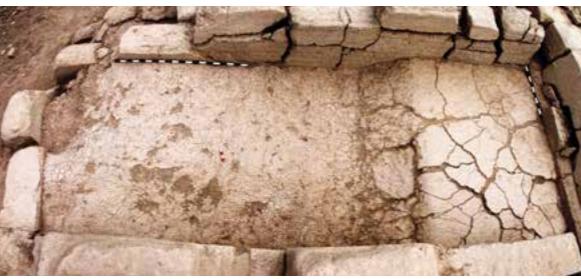
Foto 131. Vista de planta del Recinto 20, cuando fue recién descubierto por las excavaciones. Jalones: 1 y 2 metros (Archivo fotográfico del Proyecto Mateo Salado, 2008).

En un segundo momento constructivo se clausuraron los vanos para levantar, al norte de la unidad, espacios de similares características que las de los más antiguos. Entre estos espacios destaca el Recinto 20, que contiene una plataforma de aristas redondeadas y contrapaso inclinado a manera de rampa (fotos 131 y 132). Esta plataforma conducía hacia una escalera, también de aristas redondeadas (Escalera 7), cuya grada más baja es también redondeada y amplia (foto 133). En un tercer momento los recintos fueron cubiertos por rellenos en emparrillados de contención (foto 134), con lo que la cima de la pirámide alcanzó su máxima altura. Debido a que los rellenos mencionados estuvieron muy próximos a la superficie (apenas de 10 a 20 centímetros bajo esta) solo se conservaron fragmentos aislados del piso que los cubrió en este momento constructivo final. No ha sido posible averiguar si los muros previos siguieron utilizándose; sin embargo, estos integraron aparentemente recintos más extensos que en momentos anteriores.

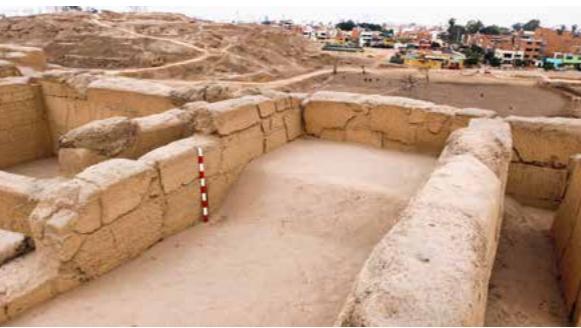
Foto 132. Vista actual del mismo recinto desde el este, tras haber sido sujeto a excavaciones y conservación. Jalón: 1 metro (foto por Pedro Espinoza, 2019).

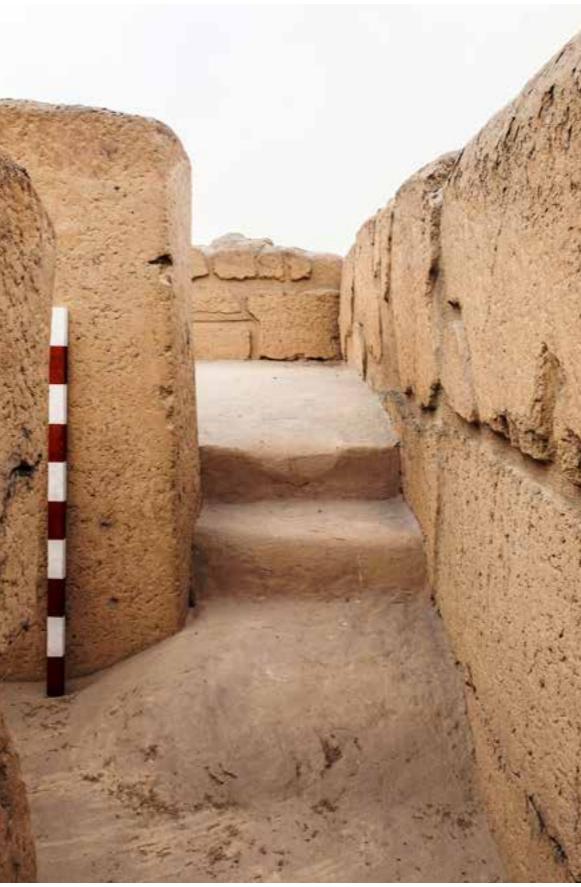
Foto 133. Escalera 7. Se observa que su grada más baja es abovedada y amplia. Jalón: 1 metro (foto por Pedro Espinoza, 2019).

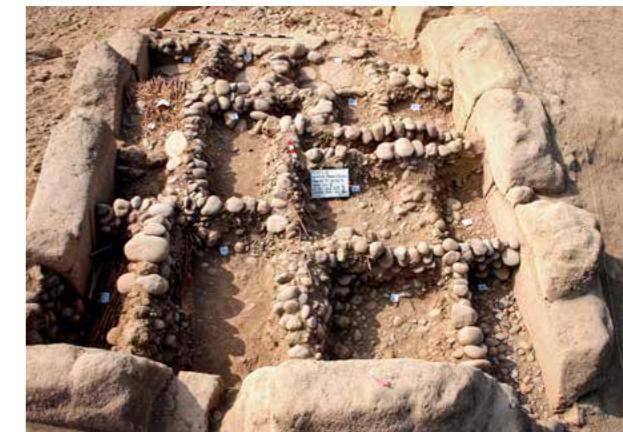
Foto 134. Emparrillados de contención en el Recinto 12A. Jalón: 2 metros (Archivo fotográfico del Proyecto Mateo Salado, 2008).

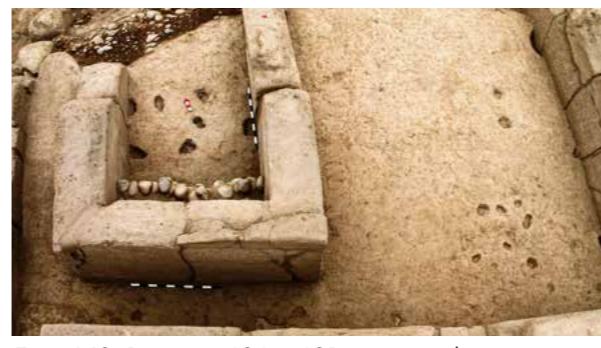
Foto 142. Recintos 12A y 12B, mostrando en sus pisos los hoyos para ofrendas. Jalones: 1 metro (Archivo fotográfico del Proyecto Mateo Salado, 2008).

Se descubrió también un grupo de 13 hoyos en el piso del Recinto 12A (foto 142). Uno contenía

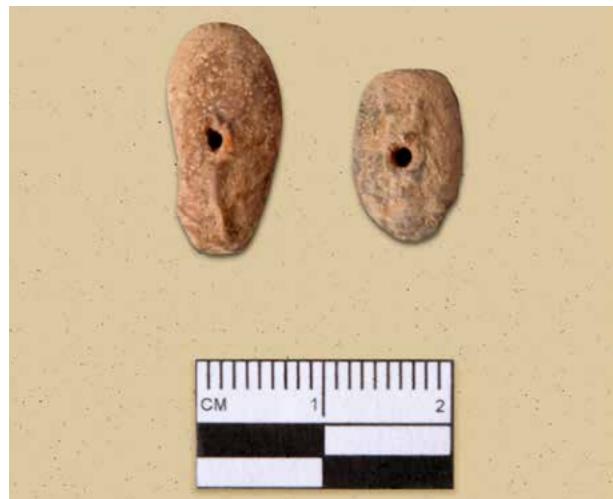
Foto 146. Cuentas de *Nectandra* sp. del Recinto 12A (foto por Stephany Rodríguez, 2020).

semillas de algodón (*Gossypium barbadense L.*) (foto 143) y 11 presentaron restos óseos de cuyes acompañados por lo general de dichas semillas así como de *Nectandra sp.* (fotos 144 y 145). Estas últimas, corresponden a la mitad longitudinal de una semilla, en la que se ha hecho una perforación central para que sirviese de abalorio (foto 146).<sup>45</sup> En los pocos casos en que los cuyes estaban anatómicamente articulados, se les dispuso sin seguir una misma orientación. Habían sido echados ventralmente y arqueados para adaptarlos a la planta redonda u oval del hoyo, que variaba de 12 a 22 centímetros en su eje mayor. Únicamente el Hoyo 9 contuvo restos de cinco cuyes; en los demás, había huesos de uno por cavidad. En dicho hoyo se recuperó también dos cuentas de *Nectandra*, siete semillas de algodón y una panca de maíz. Era infrecuente hallar cuyes con una alta cantidad de semillas, a excepción del Hoyo 1 donde un animal articulado y aparentemente completo fue acompañado por diez cuentas de *Nectandra* y por plumas rojas y amarillas. Asimismo, en el Hoyo 8 se hallaron los restos de otro cuy junto a 39 semillas de algodón y cinco cuentas muy pequeñas: una de *Spondylus sp.*, otra blanca de una concha sin identificación definida, y tres cuentas de piedra verde (probablemente sodalita o crisocola). Ya fueran hechas en valva o en piedra, las cuentas halladas en la Unidad 2 eran discoidales, de apenas tres a cinco milímetros de diámetro y con un agujero central para enhebrarlas (foto 147). Ciertos hoyos permanecieron un tiempo en la intem-

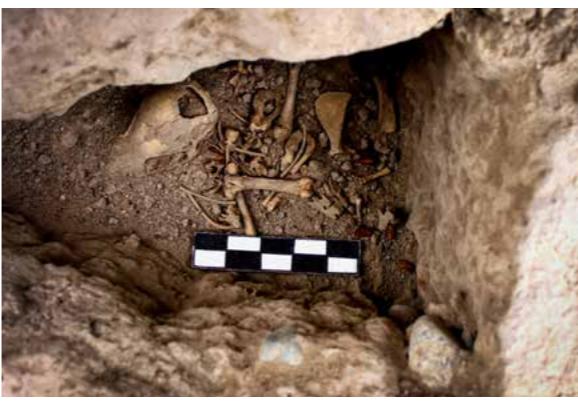
Foto 148.- Hoyo con ofrenda en el que se observan pupas de insecto (en color marrón). Escala: 5 centímetros (Archivo fotográfico del Proyecto Mateo Salado, 2008).

perie luego de colocada la ofrenda en ellos. Esto se infiere por la existencia de pupas de insectos que fueron atraídos por la descomposición de los cuyes (foto 148).

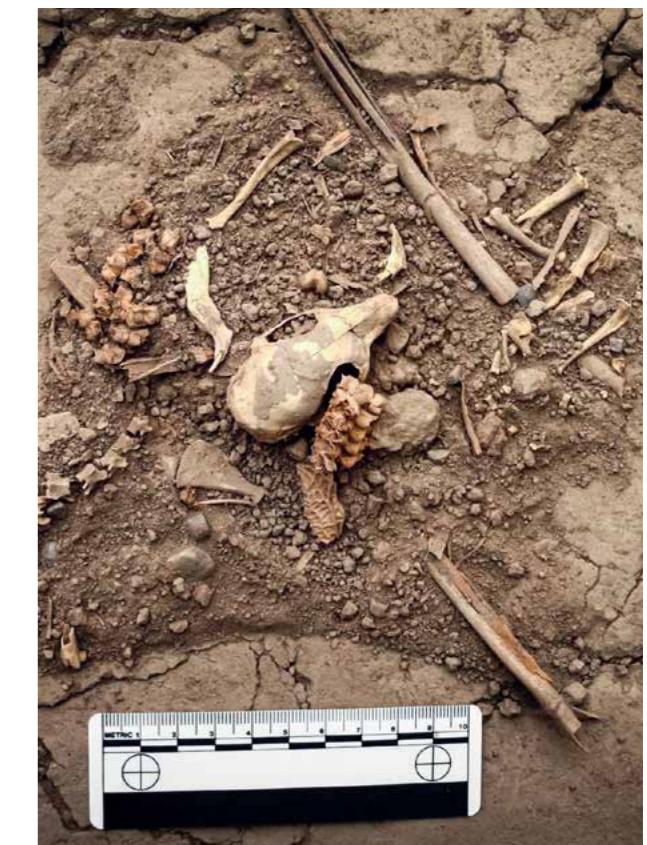
Foto 150. Hallazgo 26. Escala: 10 centímetros (Archivo fotográfico del Proyecto Mateo Salado, 2008).

de cuyes, pero en los demás se halló restos de uno por cavidad. Los del Hoyo 15 son los únicos que tuvieron tres cuentas de *Nectandra*; mientras que en los otros casos hubo una por cavidad. En el Hoyo 19 se encontraron también pupas. Se registraron, asimismo, dos ofrendas de cuyes (hallazgos 25 y 26) que habían sido colocadas en el relleno constructivo cuando empezaba este a ser depositado. En el Hallazgo 25, al animal se le había extraído la cabeza y sus restos se acumularon con una *Nectandra*, una semilla de algodón, una corona, trozos de caña y un fragmento de cerámica con engobe blanco (foto 149). No se descarta que este fragmento pudiera filtrarse del relleno superpuesto. El cuy en el Hallazgo 26 sí mantenía el cráneo y lo acompañaban restos de maíz, maní y fragmentos de caña (foto 150).

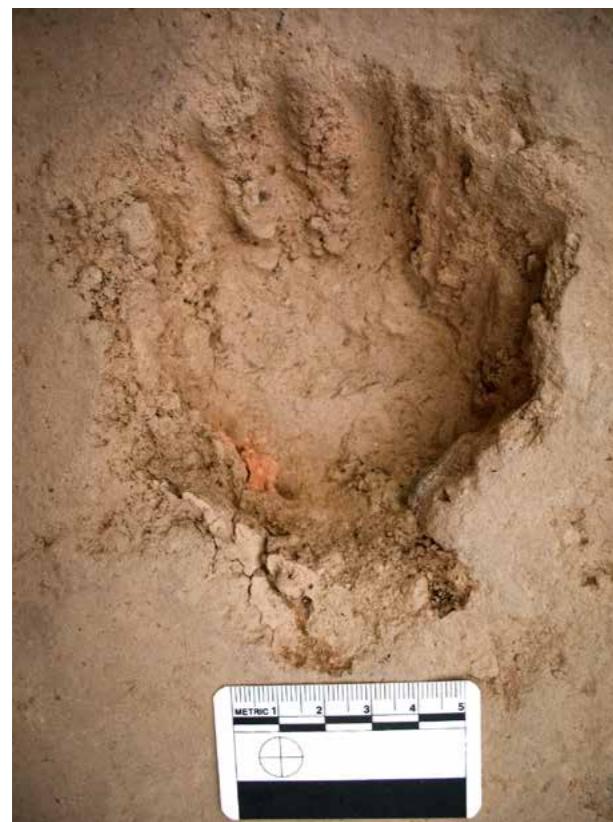
Foto 151. Hoyo mostrando huellas de una mano. Escala: 5 centímetros (Archivo fotográfico del Proyecto Mateo Salado, 2008).

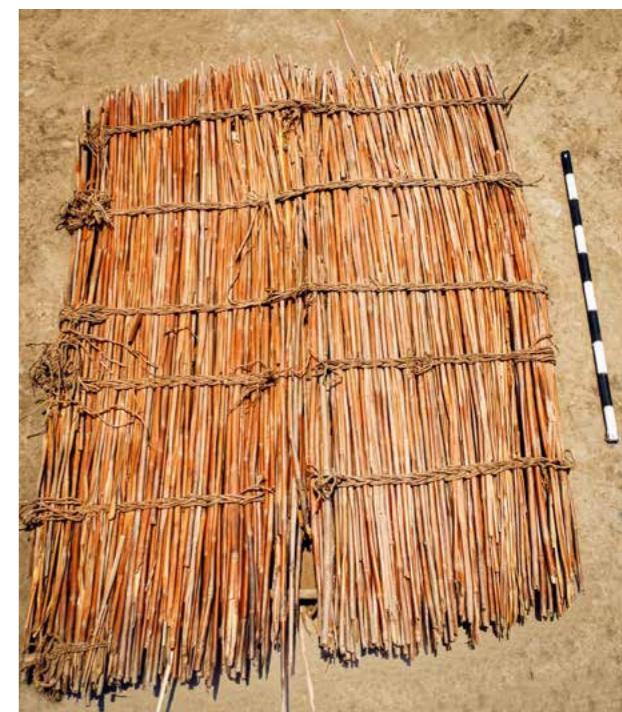
Foto 153. Mitad sur del techo de cañas, extendida para su mejor apreciación. Jalón: 1 metro (Archivo fotográfico del Proyecto Mateo Salado, 2008)

Los siguientes materiales son ofrendas con seguridad de inicios del tercer momento constructivo, ya que fueron depositados en los rellenos que iban cubriendo el Recinto 12A. Uno fue un techo de cañas que había sido desmontado y colocado plegándolo en dos (foto 152), el cual medía 3,5 metros de largo (en dirección noreste, paralela a la arquitectura) por 1,45 metros de ancho. Su mitad norte fue la primera en aparecer durante las excavaciones, pero estaba fragmentada; en cambio, la mitad sur se encontraba íntegra (foto 153). El techo estaba formado por haces longitudinales de unos cinco carrizos (*Phragmites australis*) entrelazados con soguillas de junco (género *Cyperaceae*). Con estas se ataban los haces a travesaños de caña brava (*Gynerium sagittatum*). En el mismo relleno de clausura del Recinto 12A se encontró un grupo de vértebras de pescado y valvas de cuatro choros pequeños y de una almeja (foto 154).

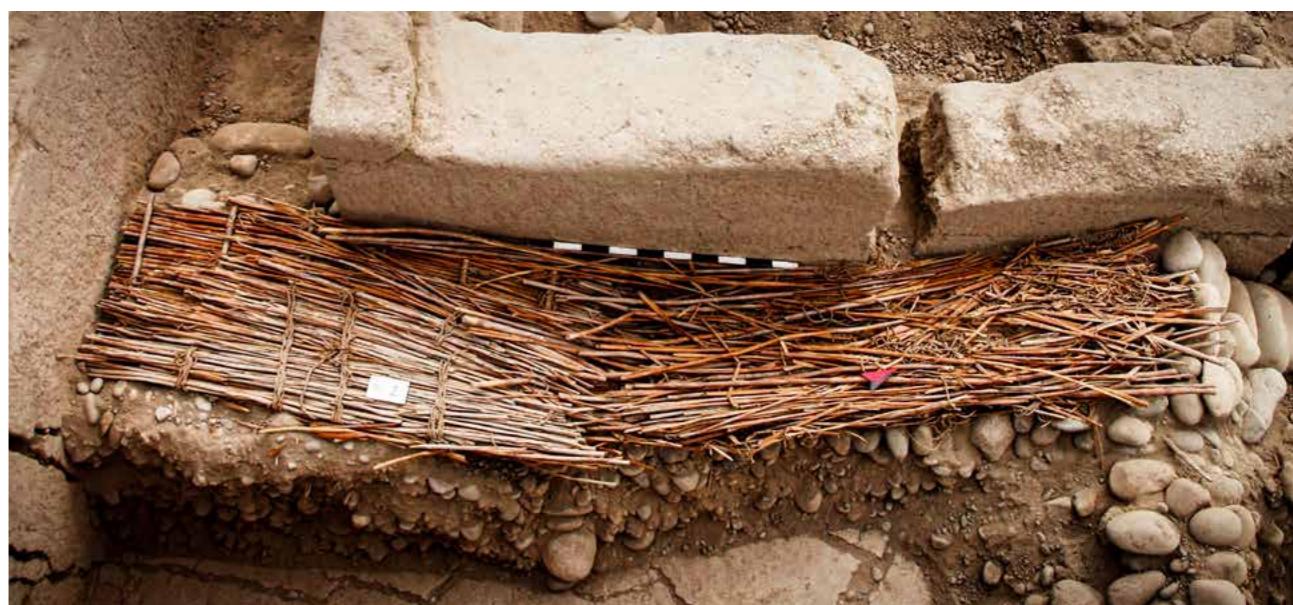
Foto 152. Techo de cañas *in situ*. Jalón: 1 metro (Archivo fotográfico del Proyecto Mateo Salado, 2008).

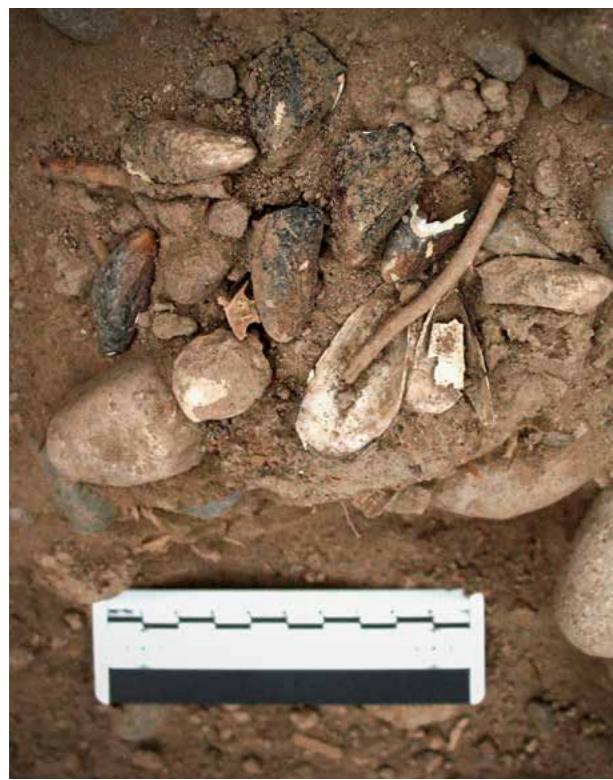
Foto 154. HALLAZGO 14 de conjuntos de valvas así como de huesos de pescado. Escala: 10 centímetros (Archivo fotográfico del Proyecto Mateo Salado, 2008).

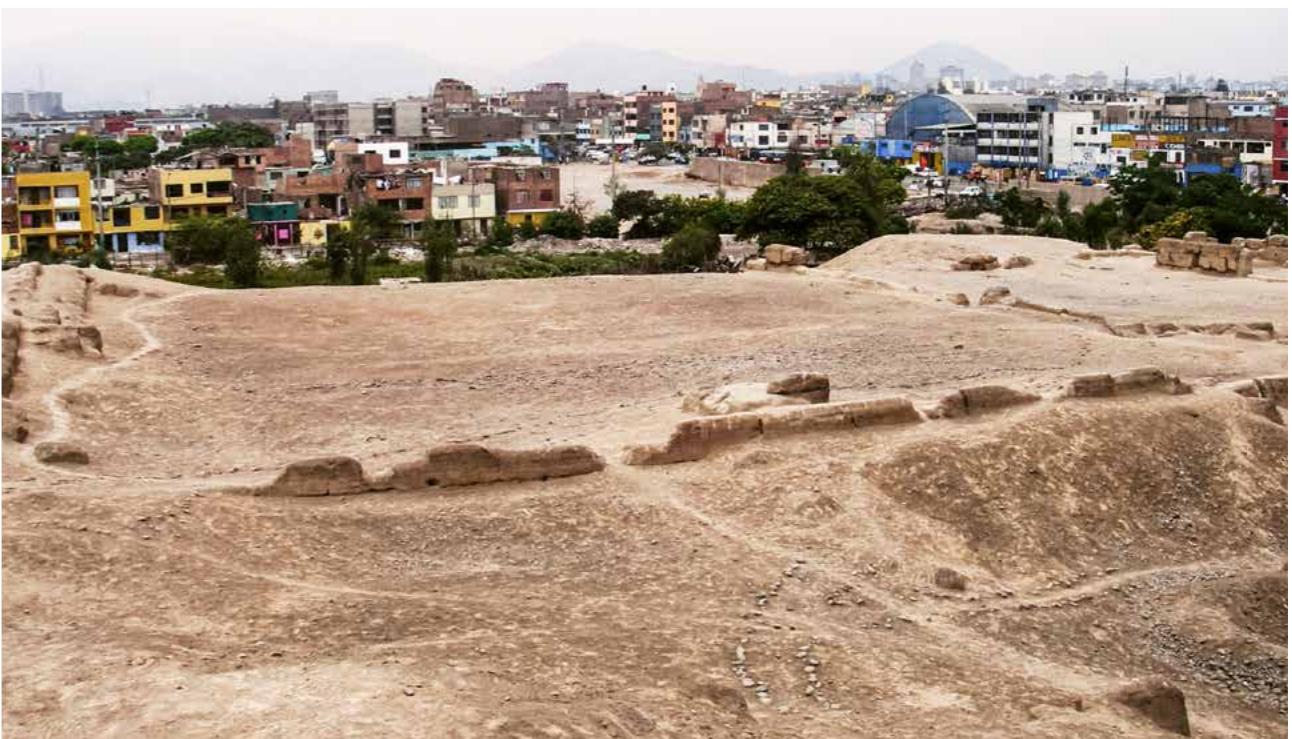
Foto 155. Vista general de la Plaza del Podio desde el sur, antes de la intervención (Archivo fotográfico del Proyecto Mateo Salado, 2008).

Fue abierta en la Plaza 1 (Sector D) y alrededor de la Plataforma 29 o Podio de Control (fotos 155 y 156), estructura que le da también el nombre a la plaza. Nuestras excavaciones buscaron determinar la función de la plataforma y conocer las características del espacio que encabeza. Se inició con una unidad de 10 por 10 metros, a la que se agregaron luego diversas ampliaciones (Espinoza 2009, 2012). Tras excavarse la tierra superficial, se observó que en torno del podio había tierra y estiércol de ganado caprino quemados. El fuego dejó una zona de ceniza blanca rodeada por otra de color negro y esta, a su turno, por una marrón; con más intensidad en el lado este de la plataforma (foto 157). Retirada la ceniza se hicieron tres hallazgos principales. El más superficial fue una pequeña olla globular con tizne y colocada boca abajo (Hallazgo 7) (fotos 158 y 159). Entre los intersticios de los fragmentos de la mencionada mitad colapsada se encontró otra olla pequeña pero rota, la cual tenía decoración "piel de ganso" (Hallazgo 21) (fotos 160 y 161), y una honda de color crema y marrón hecha de fibra animal (Hallazgo 22) (foto 162). Todos los objetos mencionados habrían pertenecido a pastores de época colonial o, con más probabilidad, de la República. Hasta la década de 1970 bajaban desde las lomas con sus hatos de cabras y se instalaban temporalmente en la zona, según relatan los vecinos del complejo arqueológico.

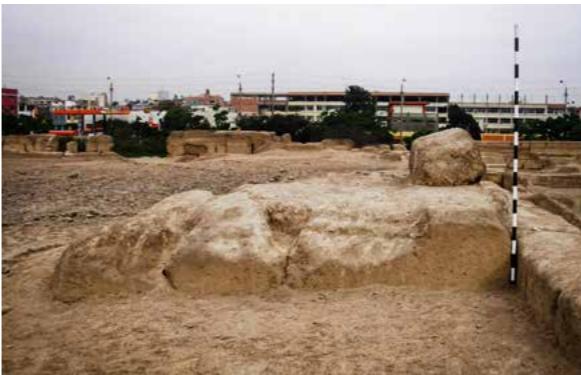
Foto 156. Estado inicial del podio, visto desde el oeste. Jalón: 2 metros (Archivo fotográfico del Proyecto Mateo Salado, 2008).

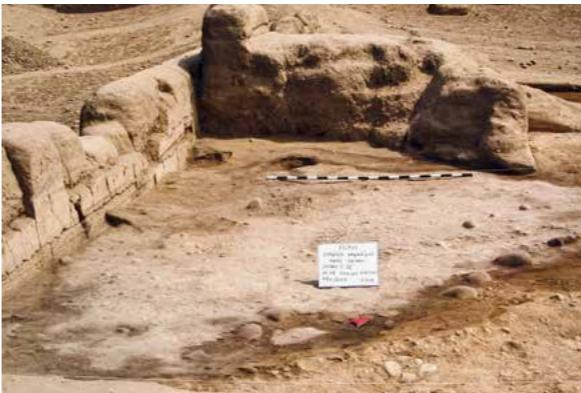
Foto 157. Ceniza blanca al lado este del podio. La circunda una de color negro y una más tenue de color marrón. Jalón: 2 metros (Archivo fotográfico del Proyecto Mateo Salado, 2008).

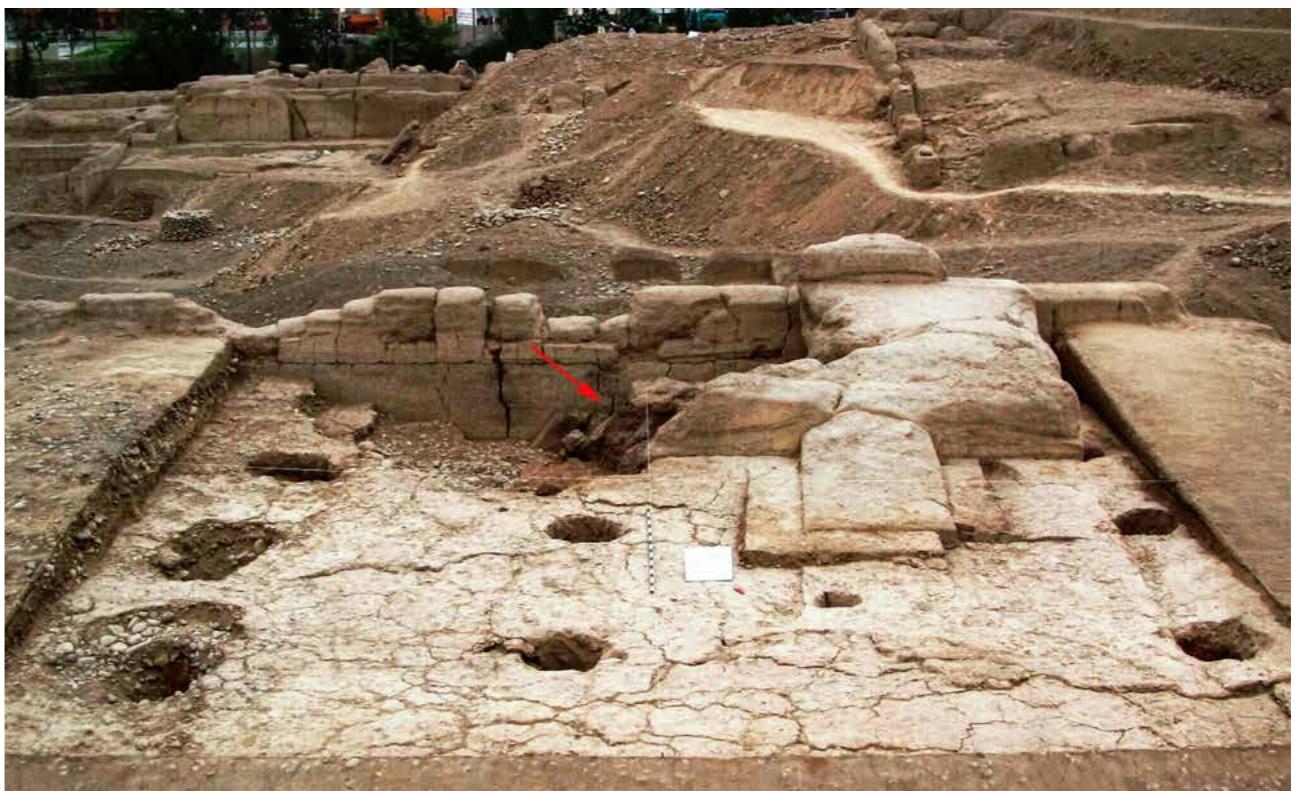
Foto 163. La Unidad 3 vista desde el norte con los hoyos excavados. Nótese el huaqueo al lado del podio y la mitad caída de dicha plataforma. Jalón: 2 metros (Archivo fotográfico del Proyecto Mateo Salado, 2008).

Prosiguiendo con las excavaciones, se expuso claramente el huaqueo por el que había caído la mitad este del podio y aparecieron los hoyos que contenían los tocones (foto 163). Inferimos asimismo el patrón de distribución de estos y determinamos las modificaciones constructivas que explicamos en el subcapítulo 4.4. (figura 17). Igualmente,
