# MATEO SALADO

UNA NUEVA MIRADA A LA  
ARQUEOLOGÍA ANDINA:  
INVESTIGACIONES (2007-2017)

**Mateo Salado, una nueva mirada a la arqueología andina: investigaciones (2007-2017)**

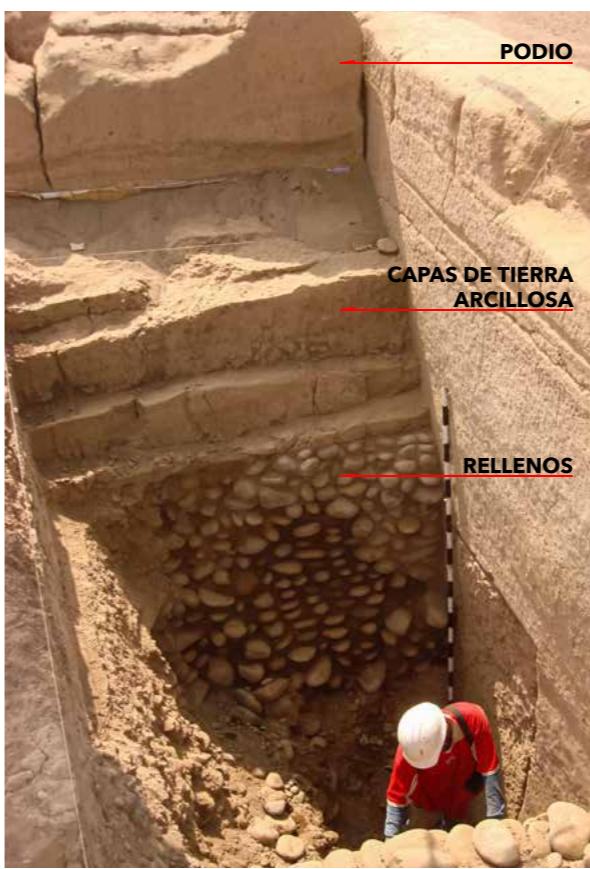
Foto 164. Profundización bajo la cara oeste del podio. Los perfiles estaban recién consolidados por nosotros, debido a lo cual tienen parcialmente un tono oscuro. Jalón: 2 metros (Archivo fotográfico del Proyecto Mateo Salado, 2009).

al pie de la cara occidental del podio se hizo una profundización que llegó a los 3,7 metros (foto 164). El piso de la plaza con hoyos midió de 10 a 20 centímetros de espesor; sin embargo, al aproximarse al podio el espesor se incrementaba hasta alcanzar los 95 centímetros bajo dicha plataforma. Allí se observaba a manera de capas de tierra arcillosa compacta, las que habrían servido como una base sólida para la edificación del podio (Alfredo Molina, comunicación, personal, 2020). La profundización cortó en primer lugar estas gruesas capas y siguió luego excavando rellenos hasta que detectó la arquitectura más antigua de la zona, apenas en un área de 1,5 metros (norte) por 2 metros. Constituyó, por lo tanto, el primer momento constructivo que detectamos. Se vio que

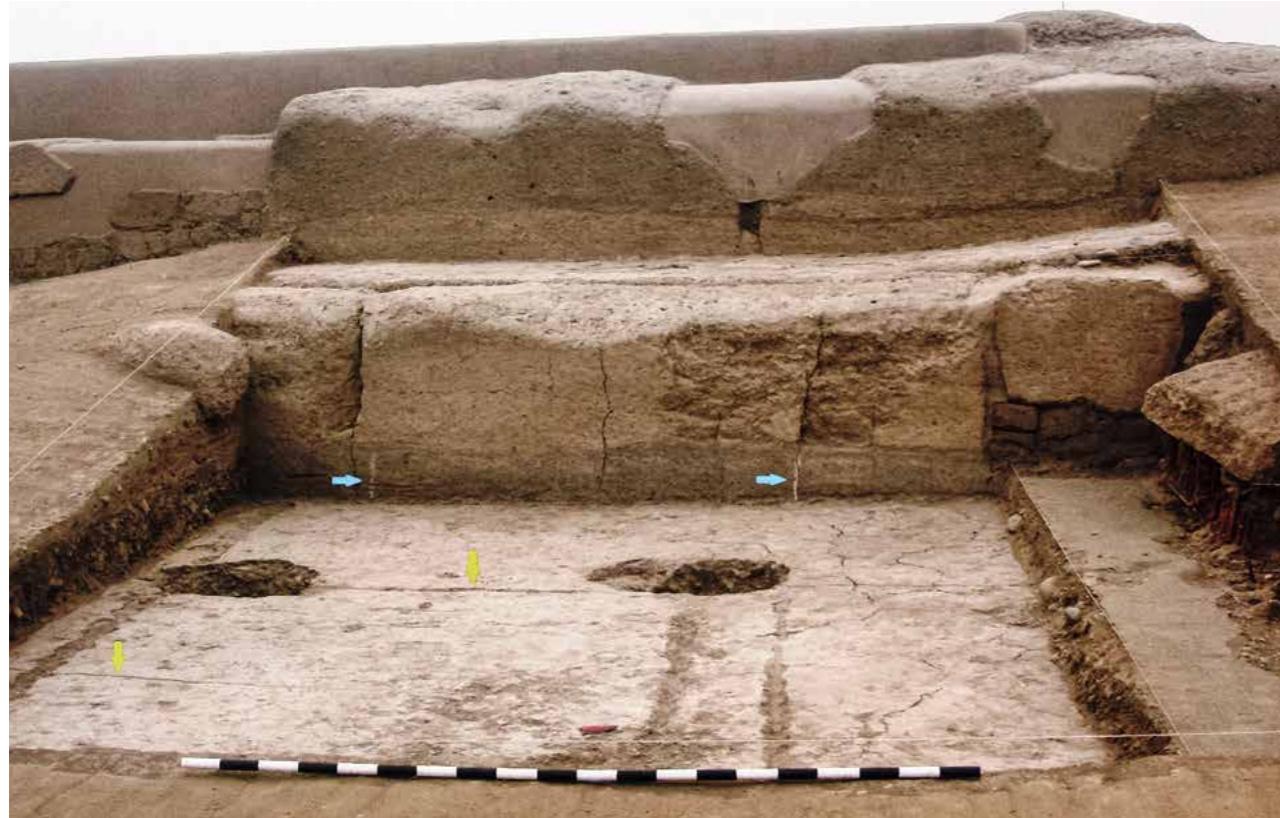
Foto 166. Excavación en el lado oeste de la plaza, en la que se ven dos hoyos para postes. Las improntas este-oeste se aprecian como surcos anchos. Las flechas amarillas indican improntas norte-sur, que fueron mucho más delgadas que las este-oeste. Las flechas celestes señalan las marcas con pintura blanca (Archivo fotográfico del Proyecto Mateo Salado, 2010).

Para levantar la Plaza del Podio (segundo momento constructivo) se tapió el vano ahusado y se relleñaron masivamente los amplios espacios cerrados del momento previo. Es decir, fueron clausurados mediante una alta inversión de mano de obra y se les reemplazó por un espacio público, lo que implicaría que en ese tiempo la Pirámide de las Aves habría ganado poder de convocatoria y prestigio. Sobre el piso de la plaza se trazó un cuadriculado de improntas de soga, en cuyas intersecciones se abrieron hoyos para insertar postes. Las improntas se alineaban con unas marcas de pintura blanca ubicadas al pie del muro sur de la Plaza del Podio. Nuestras ampliaciones de excavación adyacentes a los muros oeste y este también descubrieron hoyos, improntas y marcas pintadas (fotos 166 y 167).

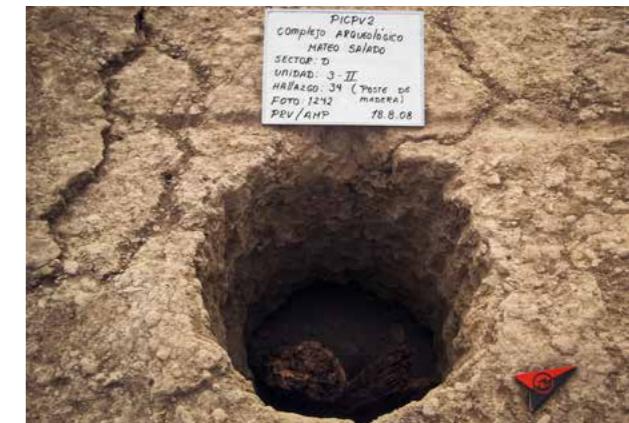
Foto 169. Hoyo en cuyas paredes se aprecian huellas de cavado. Escala: 1 metro (Archivo fotográfico del Proyecto Mateo Salado, 2008.)

Los hoyos fueron siempre cavados con herramientas alargadas, romas, de cara plana y estriadas longitudinalmente, tal como lo muestran las huellas en las paredes de estos (fotos 168 y 169). Por lo tanto, se usaron artefactos como las herramientas de labranza hechas en madera que recuperamos después en la Pirámide E y que veremos más adelante en el capítulo referido a la intervención en ese edificio.

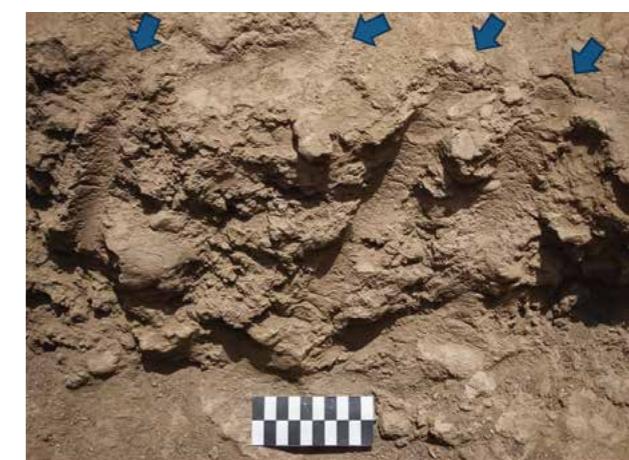
Foto 167. Detalle de marca con pintura blanca. Escala: 10 centímetros (Archivo fotográfico del Proyecto Mateo Salado, 2009).

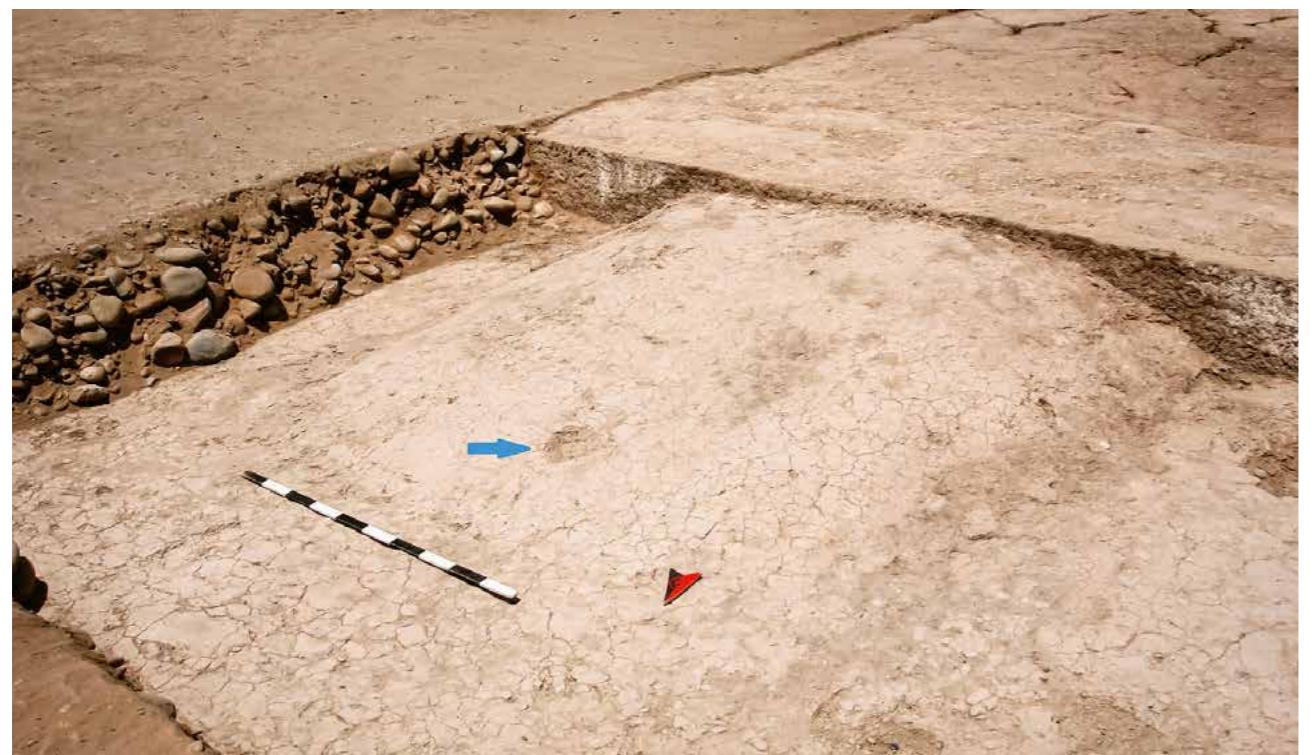
Foto 170. Rampa redondeada recién descubierta. La concavidad es señalada con una flecha azul. Jalón: 1 metro (Archivo fotográfico del Proyecto Mateo Salado, 2009).

disponibles en el ecosistema local de los ichmas. En la sección baja de la plaza, ni las excavaciones que estamos tratando ni las del 2016 ubicaron hoyos de poste, aunque sera conveniente llevar a cabo trabajos más minuciosos para descartar definitivamente que existan allí. En cuanto a otros elementos relevantes, la rampa redondeada que comunica ambas secciones tiene en su parte baja una concavidad de 17,5 centímetros de diámetro máximo y 8 centímetros de profundidad máxima, propicia para asentar una vasija pequeña o colocar ofrendas (foto 80 y 170). Además, la plaza tuvo un vano de acceso que atravesaba su muro oeste (figura 17).<sup>46</sup>

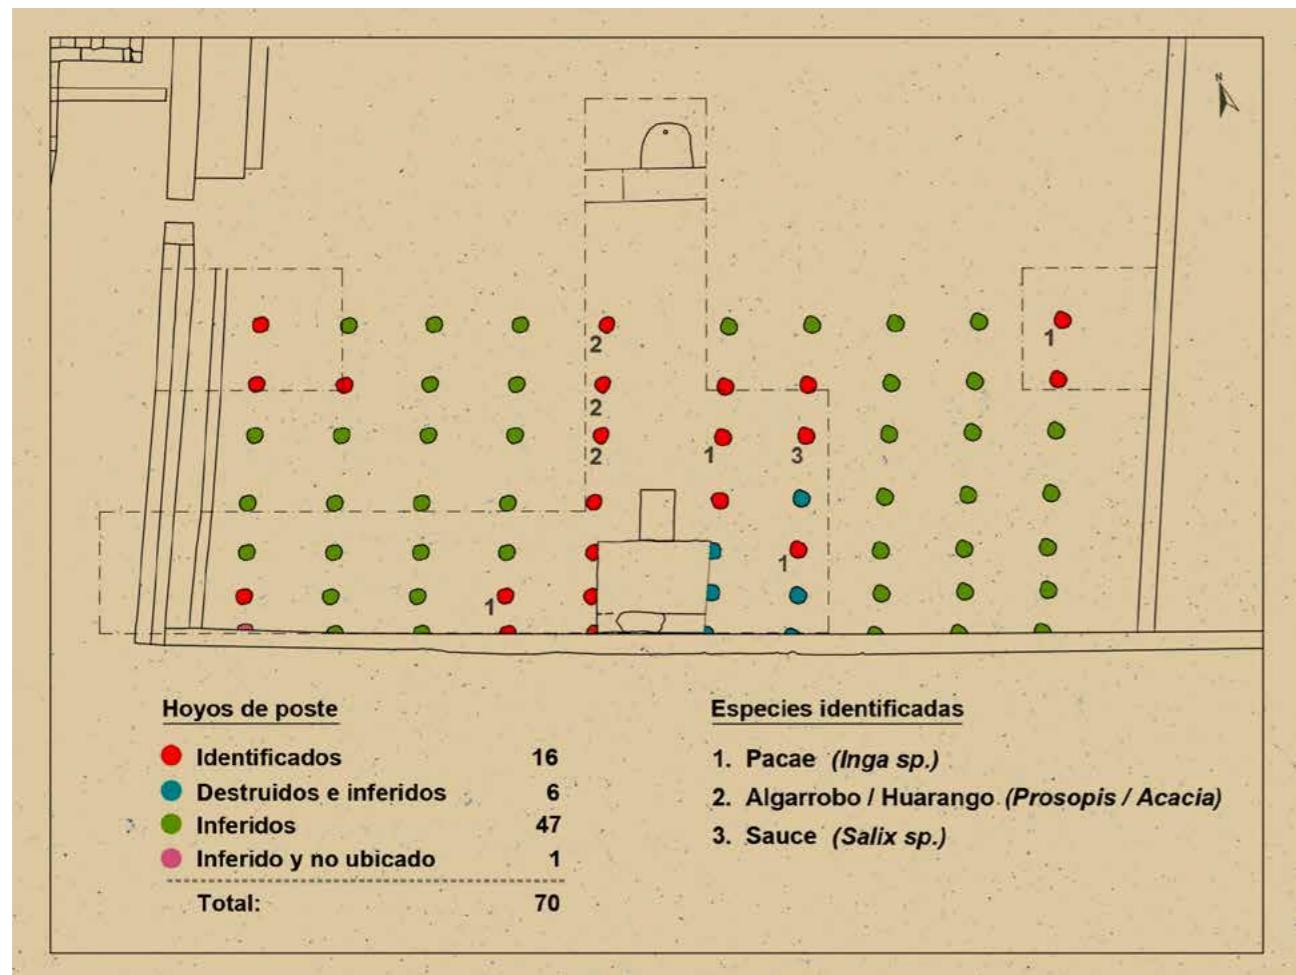
Figura 19. Esquema de distribución de hoyos y tocones identificados. Se entiende como "inferido" a aquellos no expuestos, ya sea porque se encuentran fuera del área de excavación, o porque no se profundizó hasta llegar a ellos (elaborado por Alfredo Molina, 2020).

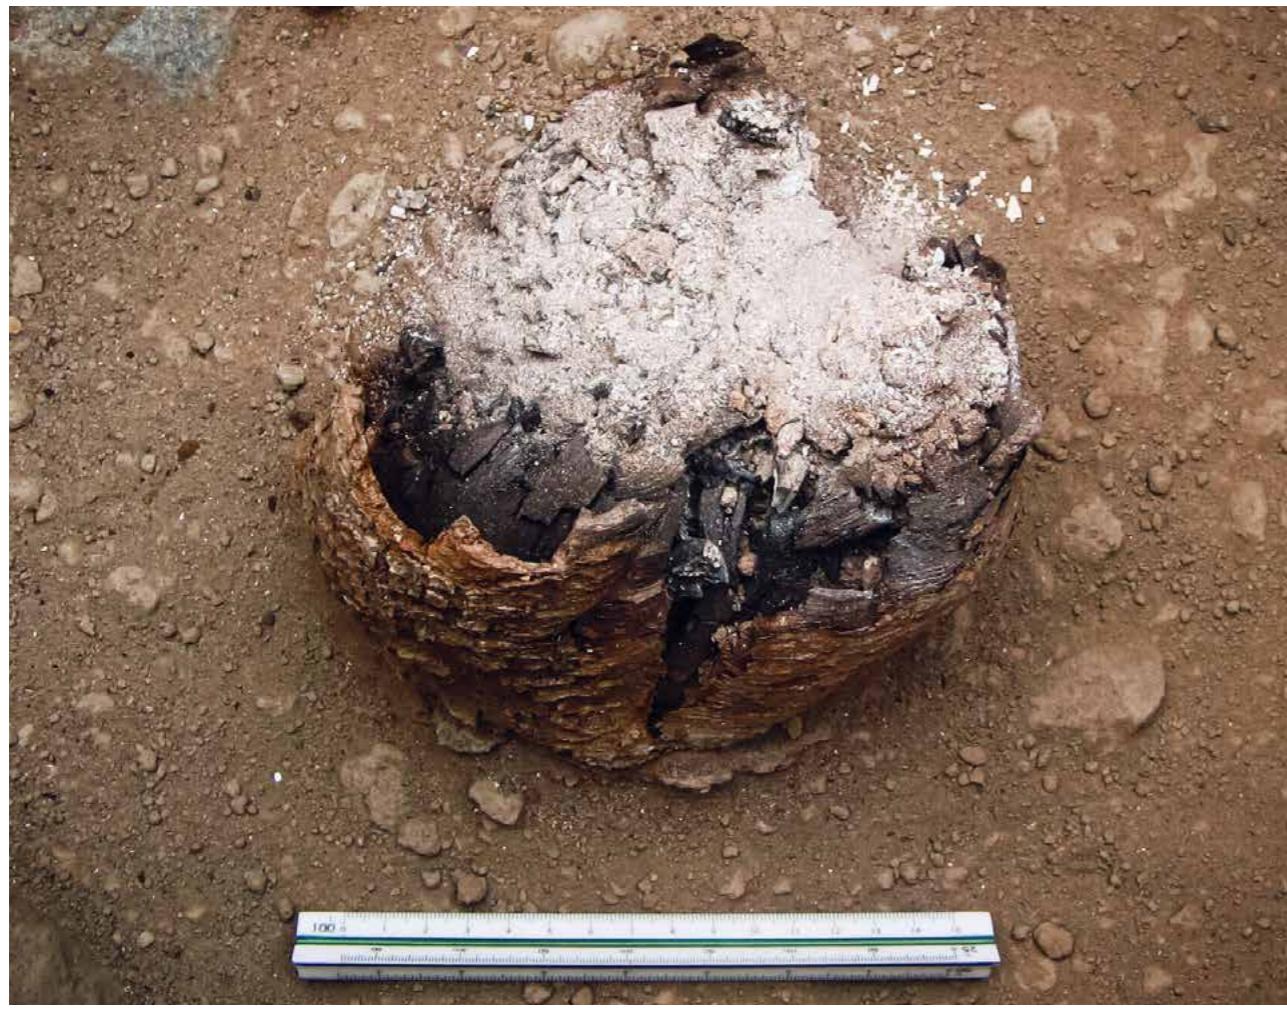
Foto 174. Detalle de un tocón quemado. Escala: 15 centímetros (Archivo fotográfico del Proyecto Mateo Salado, 2008).

El vano del muro oeste fue también tapiado y aparentemente, se canceló el acceso por ese lado (figura 17). Además, los troncos se extrajeron o, fueron quemados y cortados dejándolos en tocones cuando no se les podía retirar (foto 174).

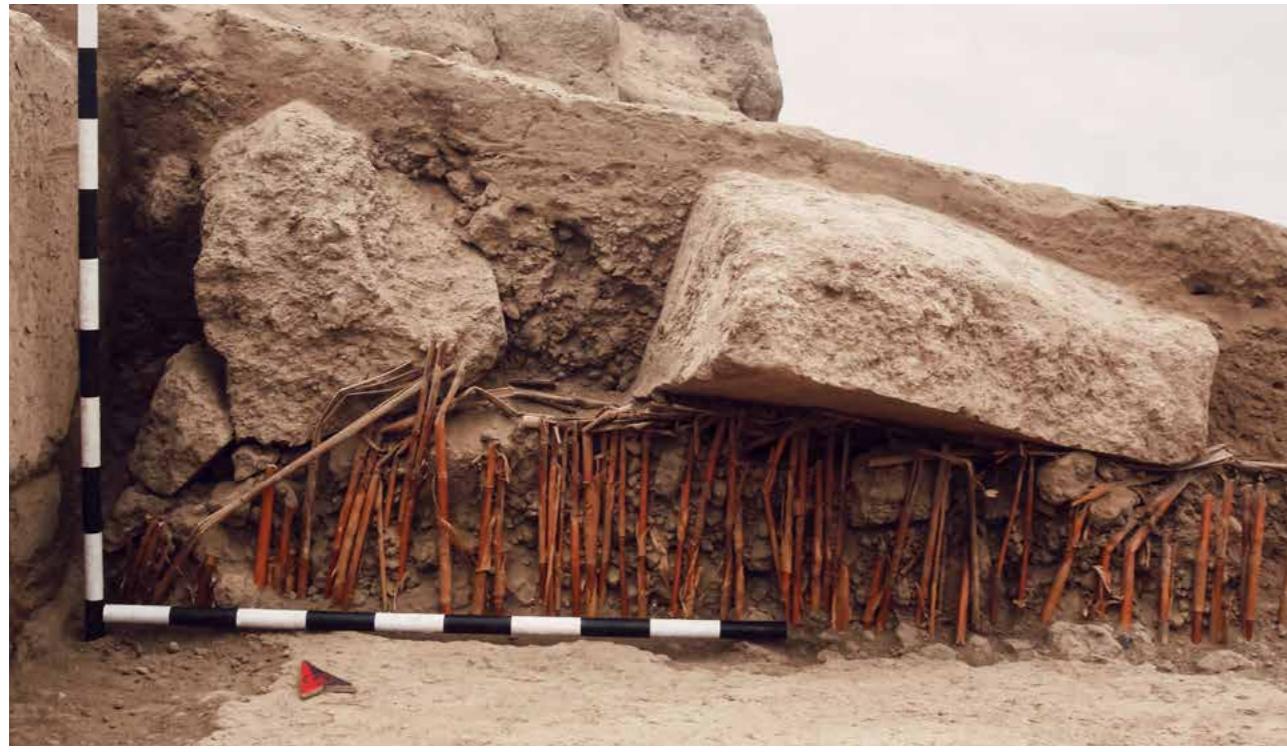
Foto 175. Segmento de la pared de cañas que dividió la Plaza 1 bajo escombros caídos de la arquitectura cercana. Jalones: 1 metro (Archivo fotográfico del Proyecto Mateo Salado, 2010).

El piso del tercer momento cubrió seguidamente los hoyos, niveló la plaza horizontalmente y en él ya no se insertaron troncos sino que se elaboraron concavidades para asentar vasijas. Sin embargo, se mantuvo una división entre una sección sur y una sección norte mediante un muro de cañas que probablemente haya estado recubierto de barro, configurando así una quincha (foto 175).

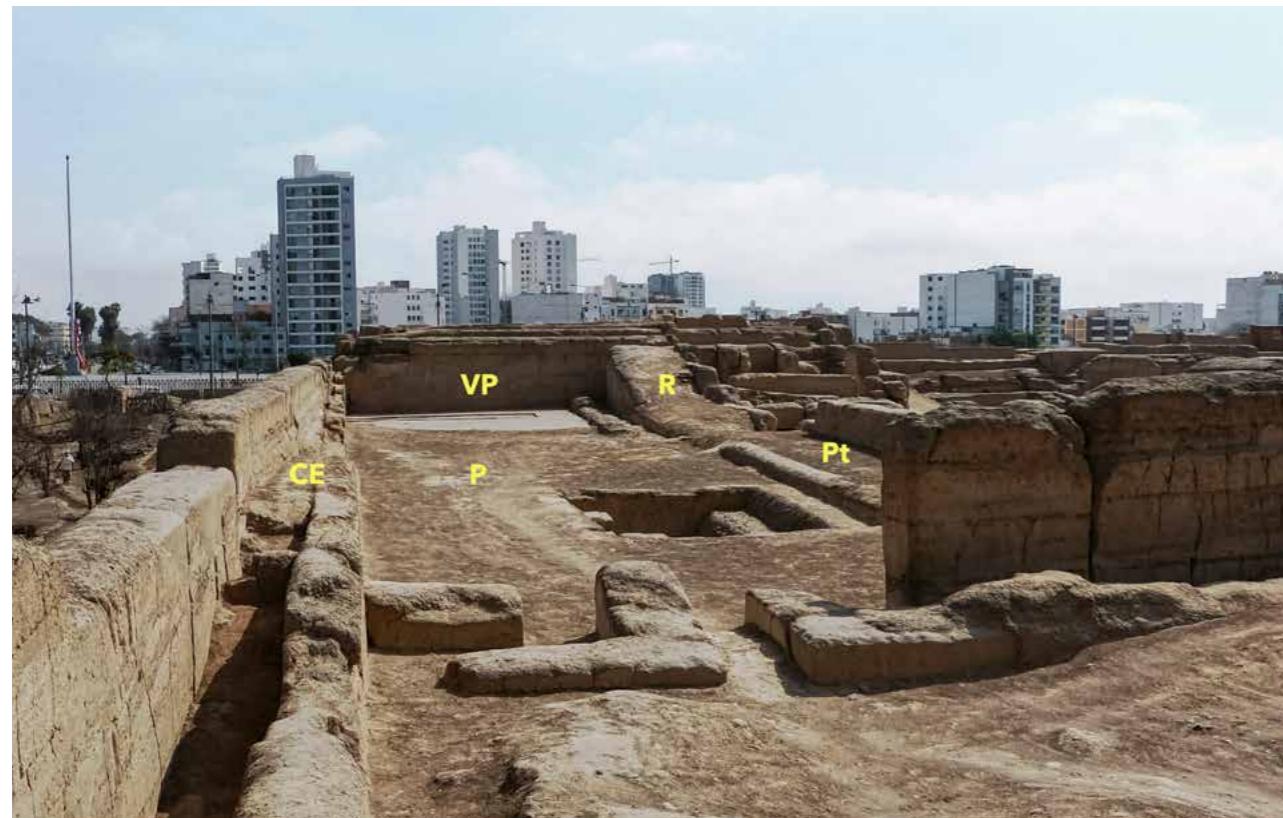
Foto 182. Componentes de la Pirámide Menor, vistos desde el norte. Se indican sus tres elementos principales: volumen principal (VP), rampa (R) y patio (P). También la vereda o plataforma (Pt) y el camino epimural (CE). En la parte baja se alcanzan a apreciar los tres vanos de acceso (foto por Pedro Espinoza, 2018).

Fue abierta en el Sector B, denominado también Pirámide Menor por Maritza Pérez (2004) (foto 181). Esta edificación consta principalmente de un patio (llamado Plaza IV por Pérez) delimitado por muros al norte, este y oeste; una rampa lateral y un volumen o *cuerpo piramidal*<sup>51</sup> cerrando el conjunto por el sur (foto 182). Adosado al muro este, se extiende un corredor que luego fue rellenado para ser convertido en *camino epimural*. Se accedía al patio por el norte, donde se encuentran tres vanos de ingreso. El ubicado al centro permitía entrar directamente al conjunto, mientras que el ingreso por los dos vanos laterales se hacía tras pasando por estrechos corredores en "L" (fotos

182 y 183). Al muro oeste del patio se adosa una vereda o plataforma de 2,5 metros de ancho, que desemboca en la rampa. Sin embargo, esta última no llega a unirse al volumen piramidal, sino que los separa un pasadizo de 80 centímetros de ancho al que se registró como Corredor 4 (foto 184). El volumen presenta una gradería de cuatro pasos en su borde norte (foto 185)<sup>52</sup>, es decir en el más próximo a la rampa, pero no es posible determinar qué otros elementos arquitectónicos y recintos hubo en el resto de la cima, ya que fue destruida por un huaqueo de época colonial. Tal destrucción pudo darse gracias al hallazgo de un morral o saco de cuero curtido de res (Hallazgo 52) (foto 186) similar a otros encontrados en el Área de Limpieza y Conservación 10. En este morral los saqueadores transportaron el desmonte obtenido y lo arrojaban sobre todo en el flanco sureste de la Pirámide Menor. El saco está formado por dos piezas de cuero (que aún mantenían zonas con pelaje)

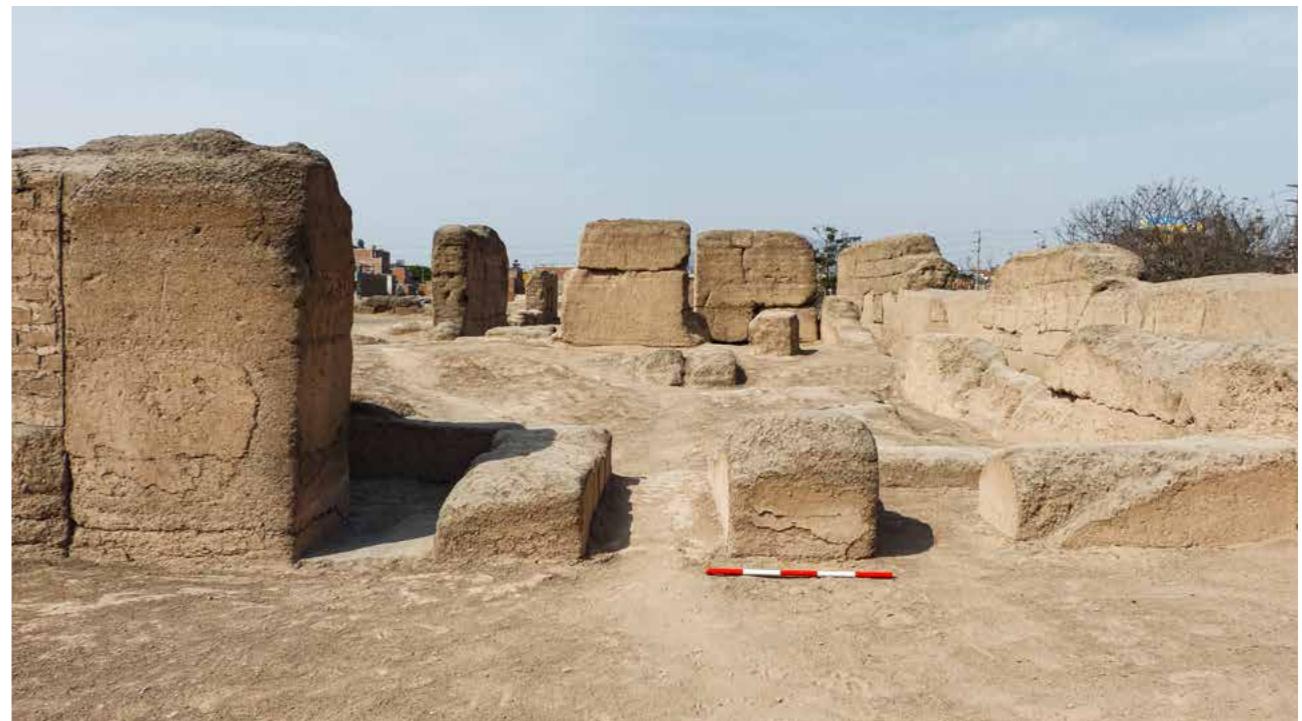
Foto 183. Vista desde el sur de los tres vanos de acceso al patio: este (V-e), central (V-c) y oeste (V-o). Jalón: 1 metro (foto por Pedro Espinoza, 2018).

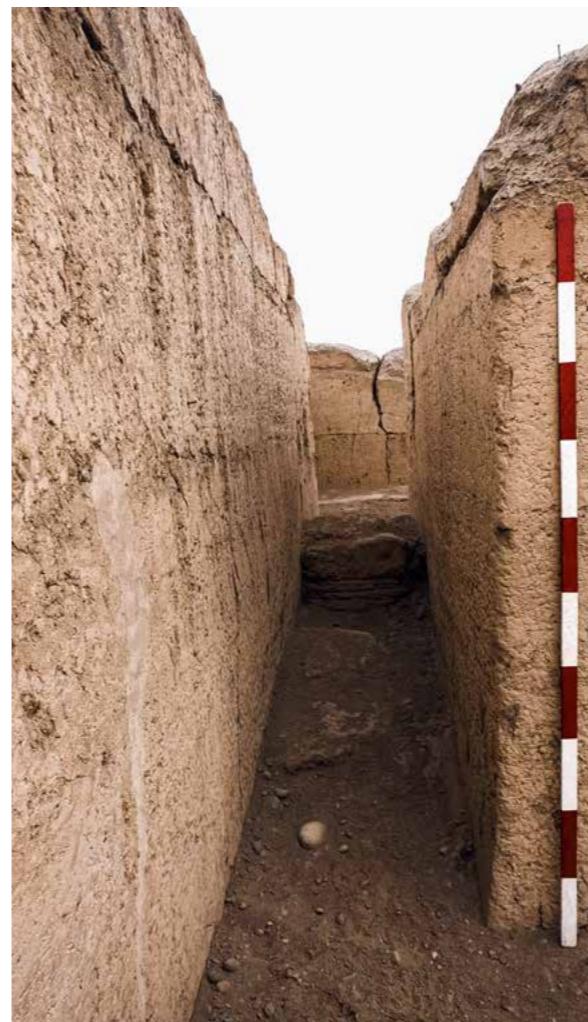
Foto 184. Corredor 4, visto desde el este. Jalón: 2 metros (foto por Pedro Espinoza, 2020).

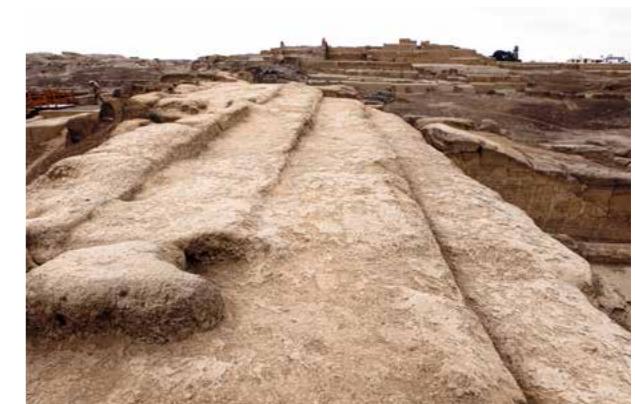
Foto 185.- Gradería en la cima del volumen principal (foto por Alfredo Molina, 2020).

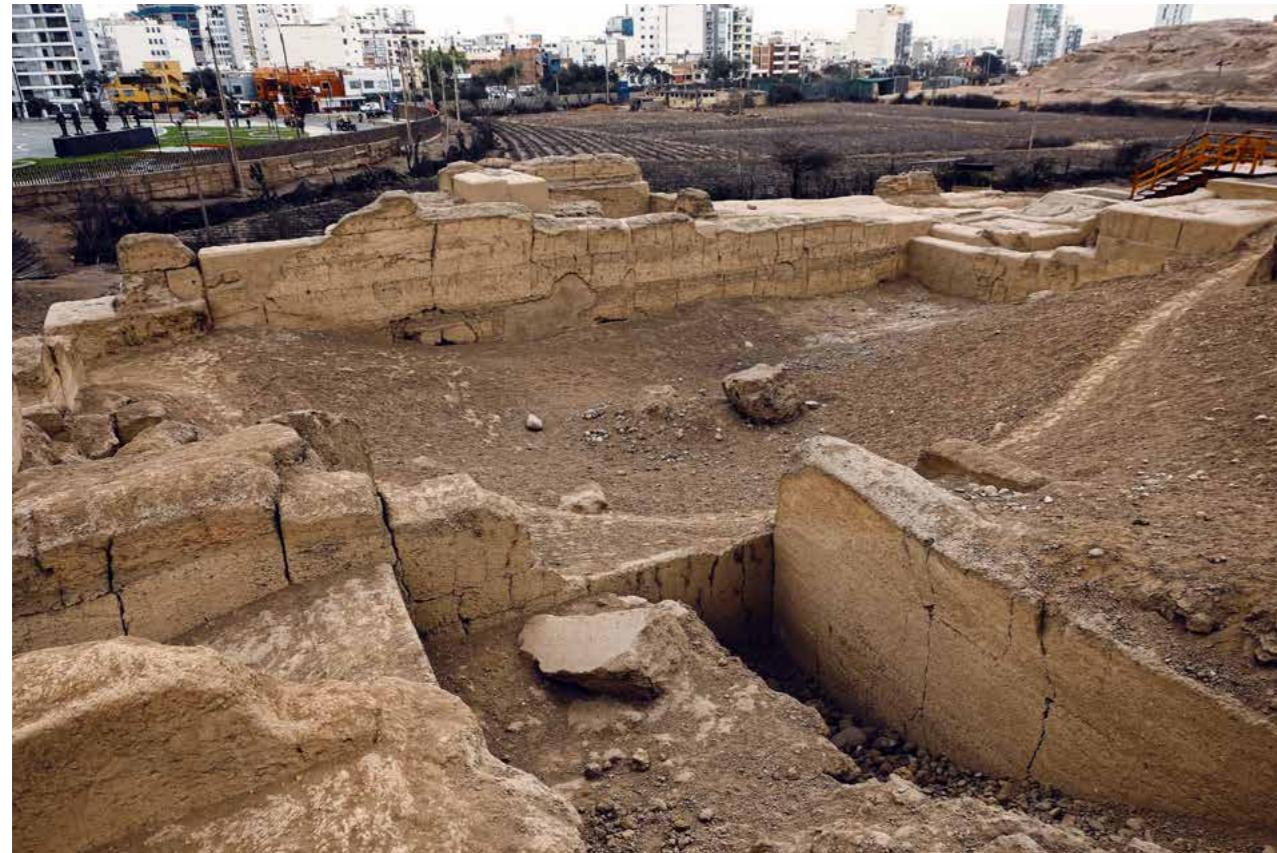
Foto 187. Vista desde el noreste del forado que destruyó la cima de la Pirámide Menor (foto por Pedro Espinoza, 2020).

resultados. Sin embargo, abren la posibilidad de que la rampa y el volumen pudiesen haber estado unidos en un momento constructivo final, que Pérez (2004: 34) considera de época inca, lo que se tratará más adelante. Nuestros trabajos determinaron que una porción del antedicho desmonte provino del enorme huaqueo en la cima del volumen principal. Pérez denominó "Recinto 2" a lo que sería parte del forado resultante de esa actividad destructiva (Pérez 2004: plano 1) (foto 187).

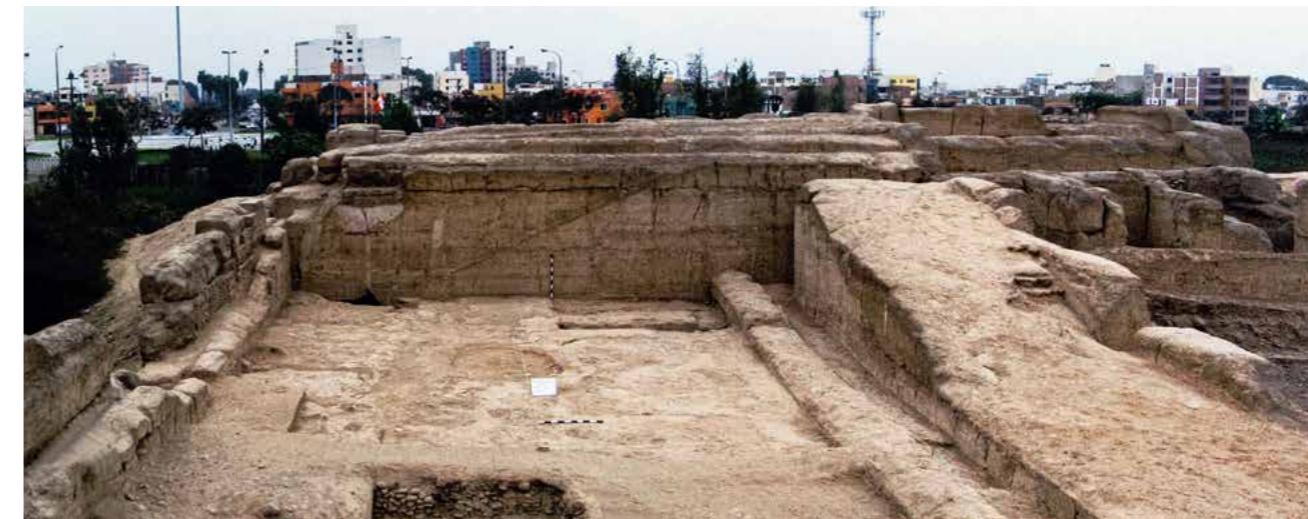
Foto 188. Unidad de excavación 4, abierta al pie del volumen principal. Jalones: 1 metro (Archivo fotográfico del Proyecto Mateo Salado, 2008).

La Unidad 4 se emplazó en el extremo sur del patio, adyacente al frontis del volumen principal. Mide 10 metros (norte-sur) por 5 metros (foto 188). Se extendió más tarde a 10 por 10 metros y además se realizaron ampliaciones mediante cateos en ambos extremos del Corredor 4 y en el mencionado volumen. Con los cateos se buscó definir si siempre existió el corredor o si este se hizo cortando la rampa durante una última remodelación de la Pirámide Menor. Con las excavaciones en el volumen piramidal, se buscó identificar espacios que pudieran haberse salvado de la destrucción de la cima y constatar si correspondían a los que pueden hallarse en una PCR.

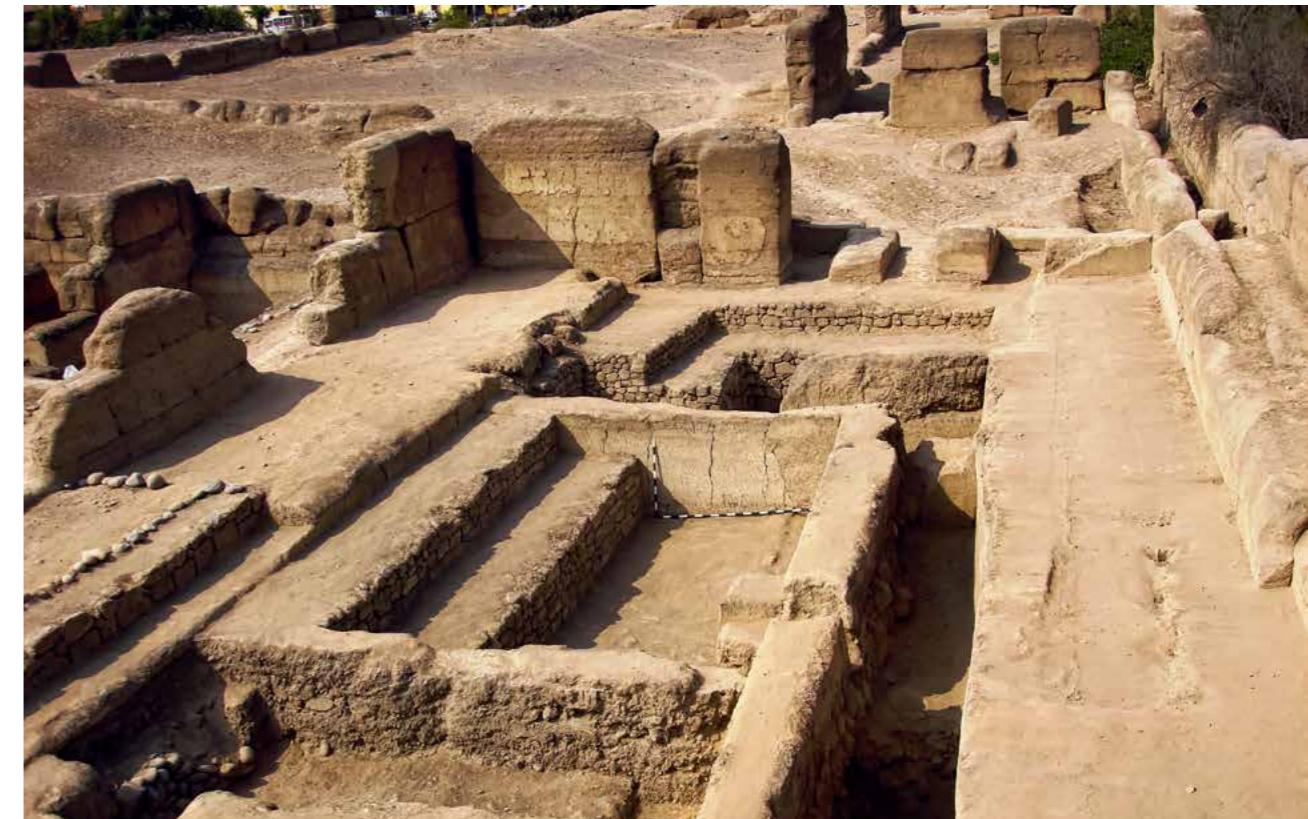
Foto 189. Recintos tempranos expuestos por Maritza Pérez en el 2000 (Archivo fotográfico del Proyecto Mateo Salado, 2009).

Los dos momentos constructivos más tempranos fueron detectados por las excavaciones de Pérez (cuadro 6). Entre los recintos del segundo momento se descubrieron una serie de espacios (foto 189), entre los que destaca un recinto con una es-

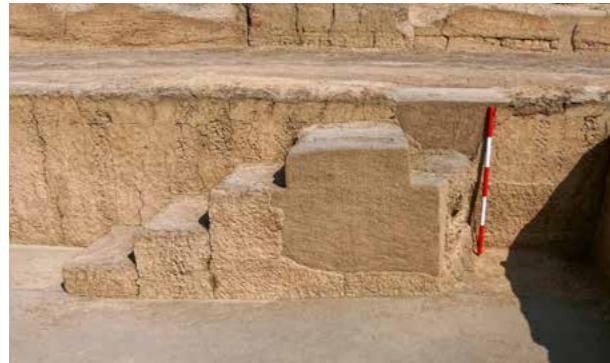
Foto 190. Escalera dual. Jalón: 1 metro (foto por Pedro Espinoza, 2018).

*calera dual*, es decir que posee gradas a ambos lados a manera de un triángulo escalonado (foto 190). Sin embargo, las gradas meridionales fueron destruidas por una remodelación (Perez 2004:17). Profundizaciones hechas por este proyecto en el extremo sur del patio expusieron muros y, parcialmente, recintos contemporáneos a los descubiertos por Pérez. Estos recintos se prolongan por debajo del volumen piramidal y tienen una orientación ligeramente distinta (más hacia el norte) a la de las construcciones posteriores. Luego, estos espacios fueron clausurados y llenados para nivelar el área en un tercer momento constructivo, conformándose de este modo el patio o Plaza IV. Durante el tercer momento constructivo, el patio no tuvo la extensión que exhibe en la actualidad, sino que hubo un recinto (Recinto 15) en su extremo sur, adosado al volumen piramidal. Dicho recinto y sus inmediaciones tuvieron hoyos de poste, por lo que se deduce que existió un techo, mientras que en su interior hubo concavidades para asentar vasijas (foto 191). También se construyó la larga plataforma o vereda de 2,9 metros de ancho que corre al pie del muro oeste del conjunto y que desemboca en una gran escalinata lateral alargada (Escalera 1) (foto 192).

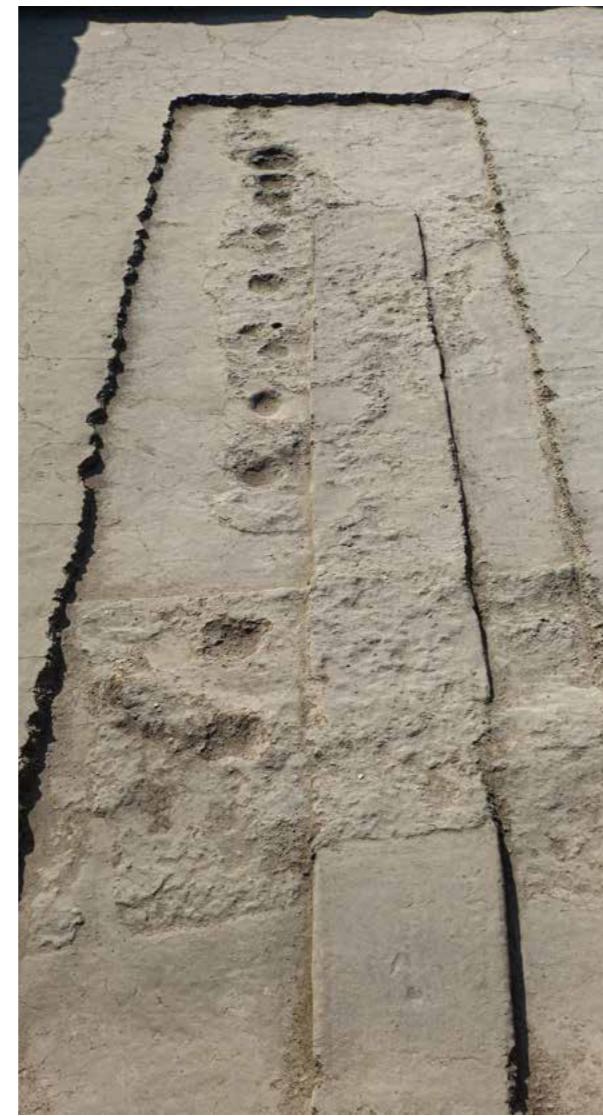
Foto 191. Muro allanado hasta sus bases, que separaba el patio (a la derecha) del Recinto 15 (a la izquierda). En dicho recinto se observa una hilera de concavidades para asentar vasijas (foto por Pedro Espinoza, 2018).

En el cuarto y último momento constructivo, el Recinto 15 fue desmontado y allanado (foto 190) para formar el patio tal y como se encuentra en la actualidad. En el piso de este se realizaron también concavidades para vasijas (foto 197), pero se les halló aisladas y en pésimo estado de preservación. Simultáneamente, la escalinata fue cubierta con un talud y se le transformó en una rampa (foto 191). Al mis-

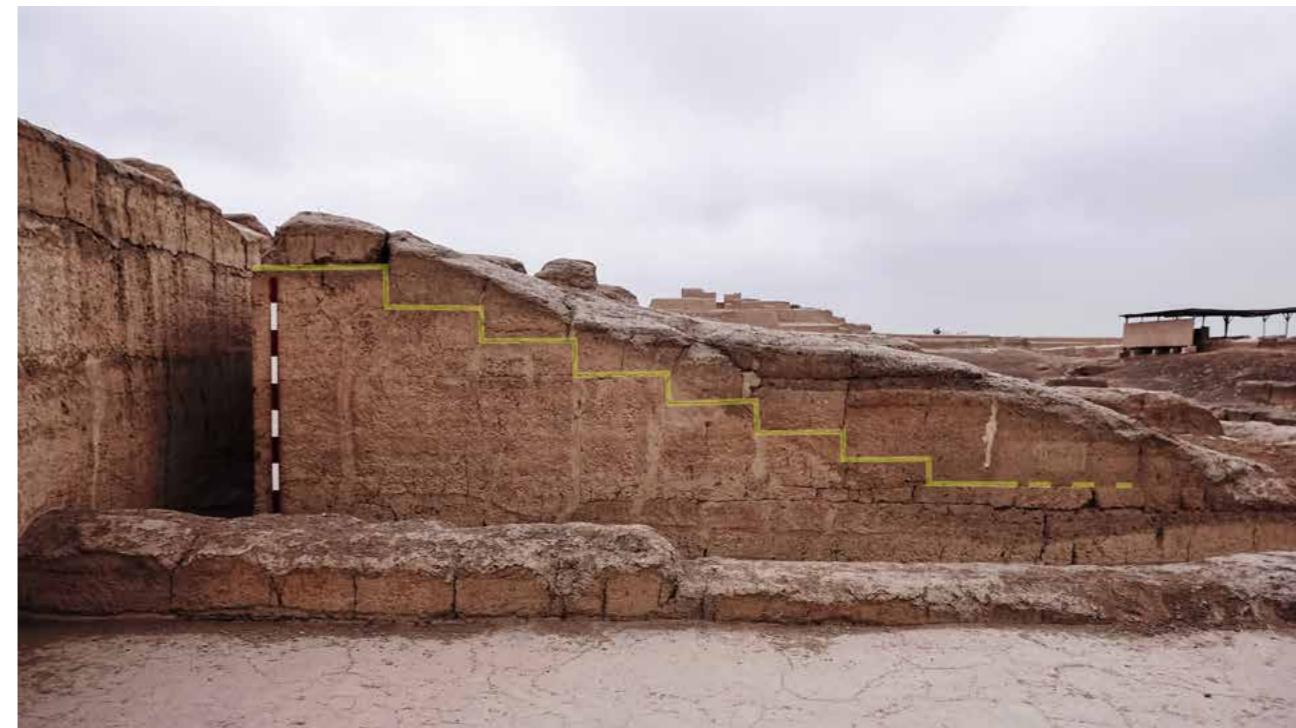
Foto 192. Escalera 1, bajo la rampa. Se han delineado las gradas para su mejor observación (foto por Pedro Espinoza, 2020).

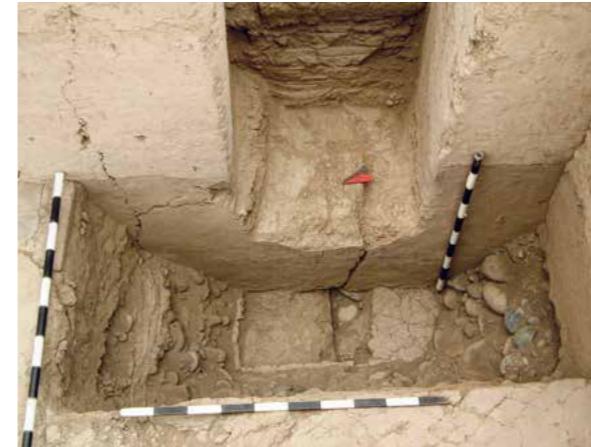
Foto 193. Catedo en el extremo oeste del corredor. Jalones: 1 metro (Archivo fotográfico del Proyecto Mateo Salado, 2008).

Una revisión actualizada de los resultados del catedo en el extremo oeste del Corredor 4 (foto 193) no apoya la hipótesis de que la Escalera 1 estuviera originalmente adosada al volumen piramidal y que luego fuera cortada, formándose así el corredor. En cambio sí es claro que en el tercer momento constructivo se accedió a dicho volumen por su esquina noreste. Allí llegaba un extenso pasadizo que desembocaba en un camino epimural

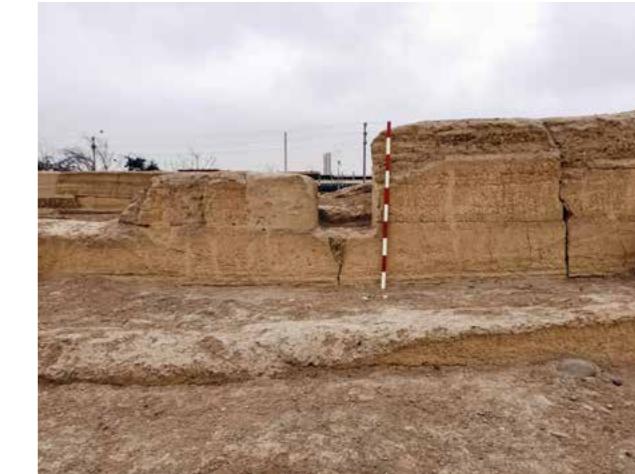
Foto 195. Acceso lateral al patio, visto desde el oeste (foto por Pedro Espinoza, 2020).

que culminaba en una pequeña escalera de cinco peldaños (foto 194). Por su parte, el patio tuvo un acceso adicional a aquellos tres ubicados en el extremo sur del mismo, el cual estuvo en el lado oeste, aledaño al arranque de la escalinata (foto 195). Por este vano se accedía a la base de la Escalera 1.

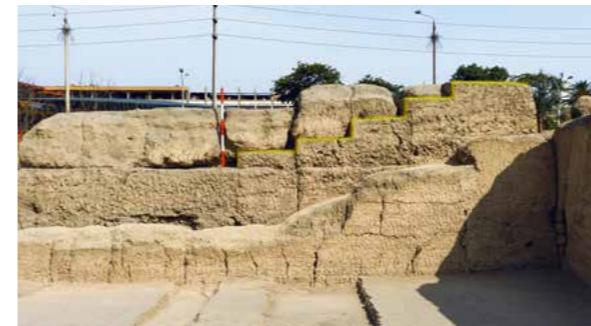
Foto 194. Escalera de cinco peldaños a la que llega el camino epimural. Sobre ella está el muro con que fue clausurada en el tercer momento constructivo. Se han delineado las gradas para su mejor observación. Jalón: 1 metro (foto por Pedro Espinoza, 2018).

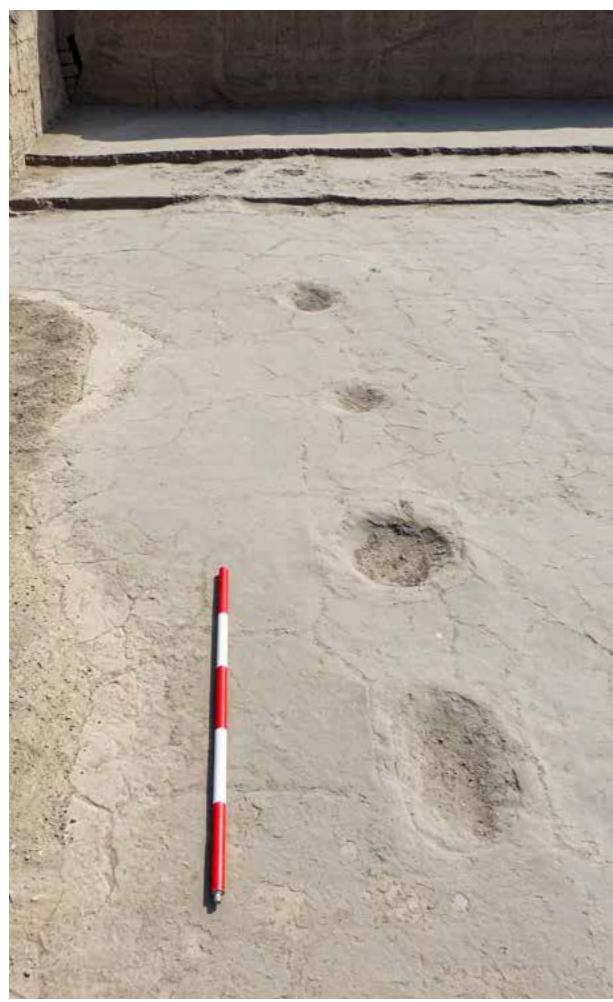
Foto 197. Concavidades para vasijas en el patio, correspondientes al tercer momento constructivo. Jalón: 1 metro (Foto por Pedro Espinoza, 2018).

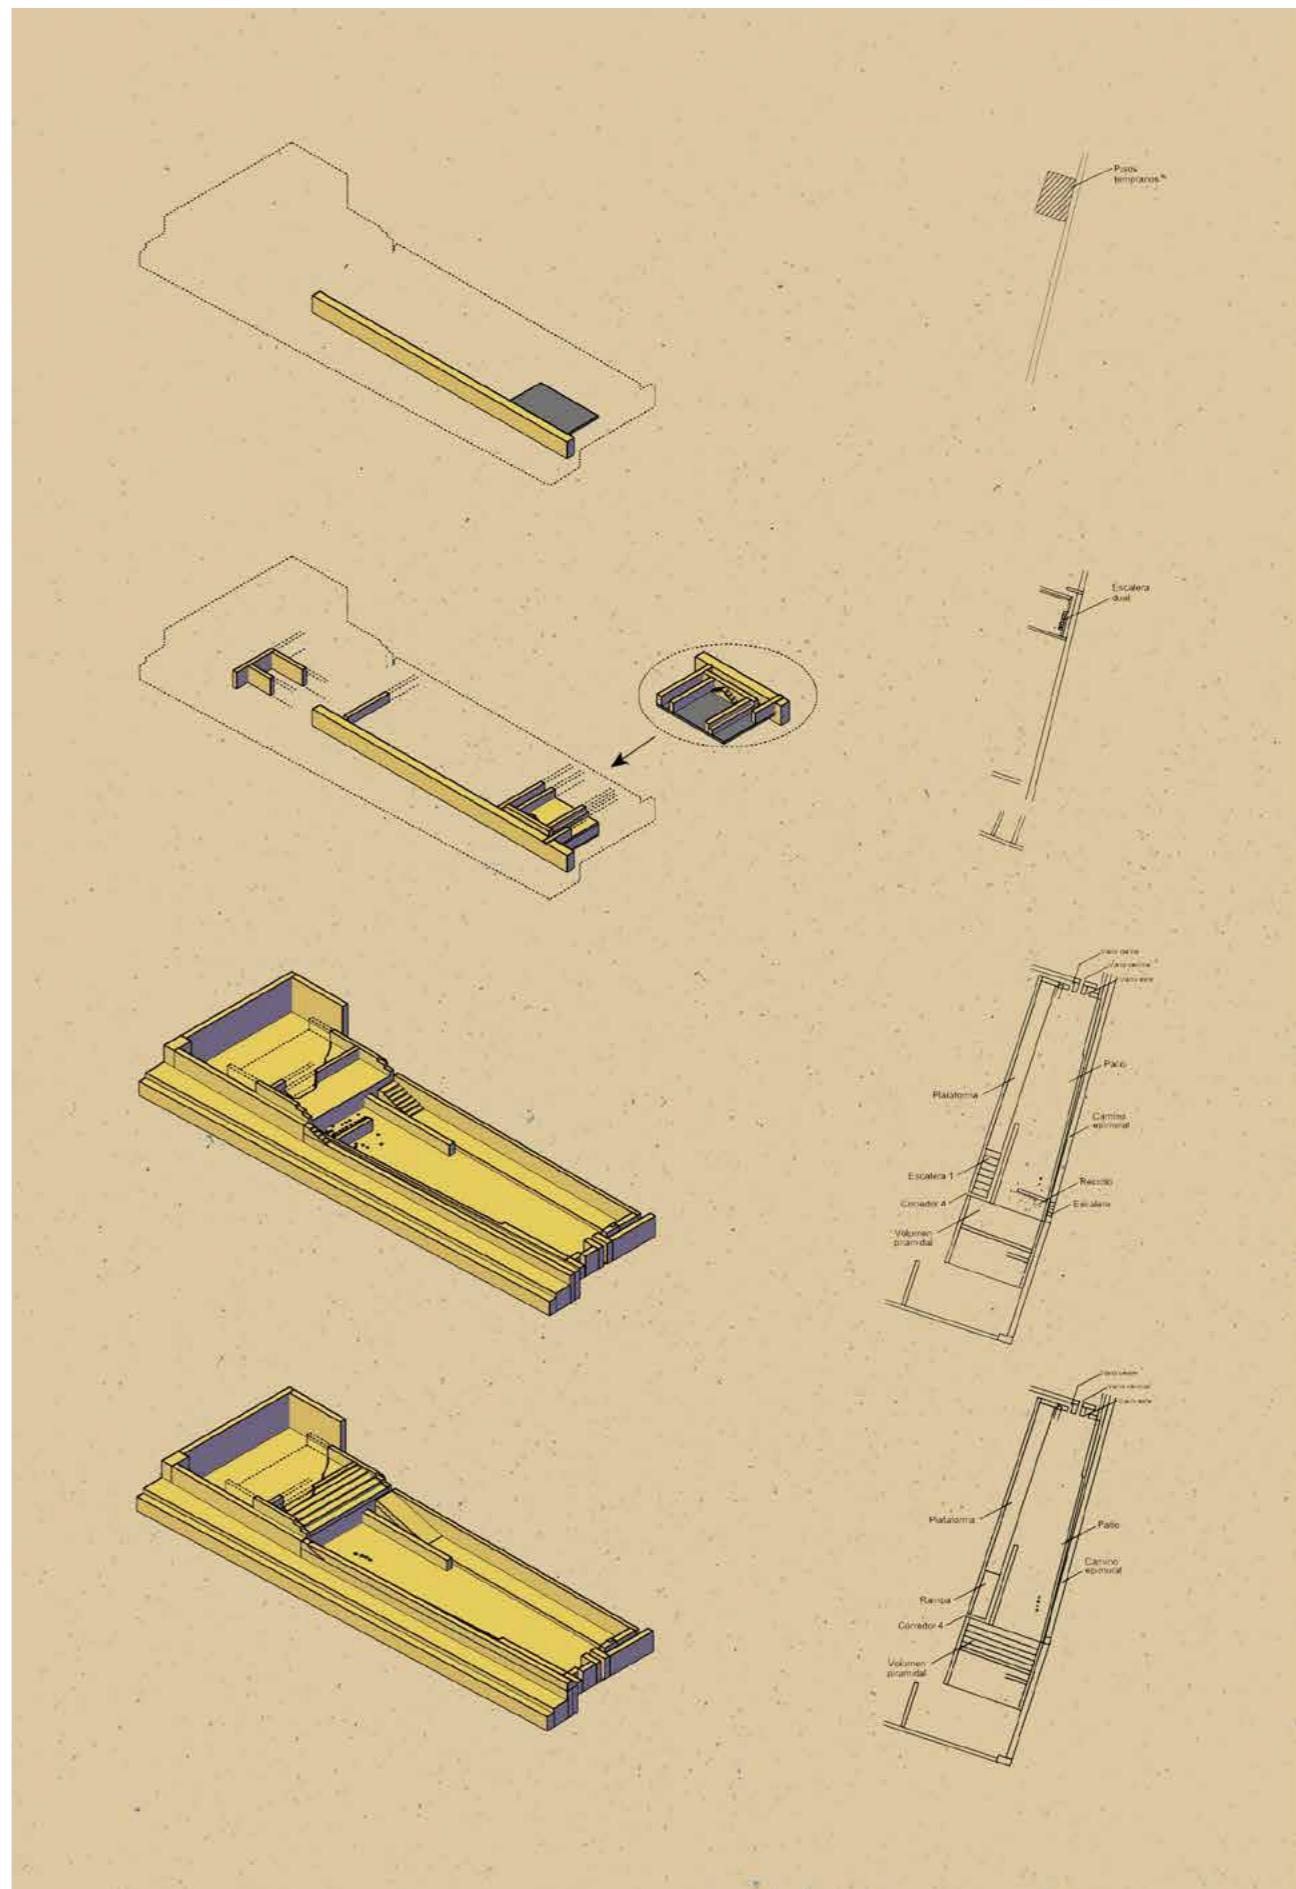
Figura 20. Isometrías de los cuatro momentos de la Pirámide Menor, del más temprano (isometría superior) al más tardío (inferior) (elaborado por Alfredo Molina, 2020).

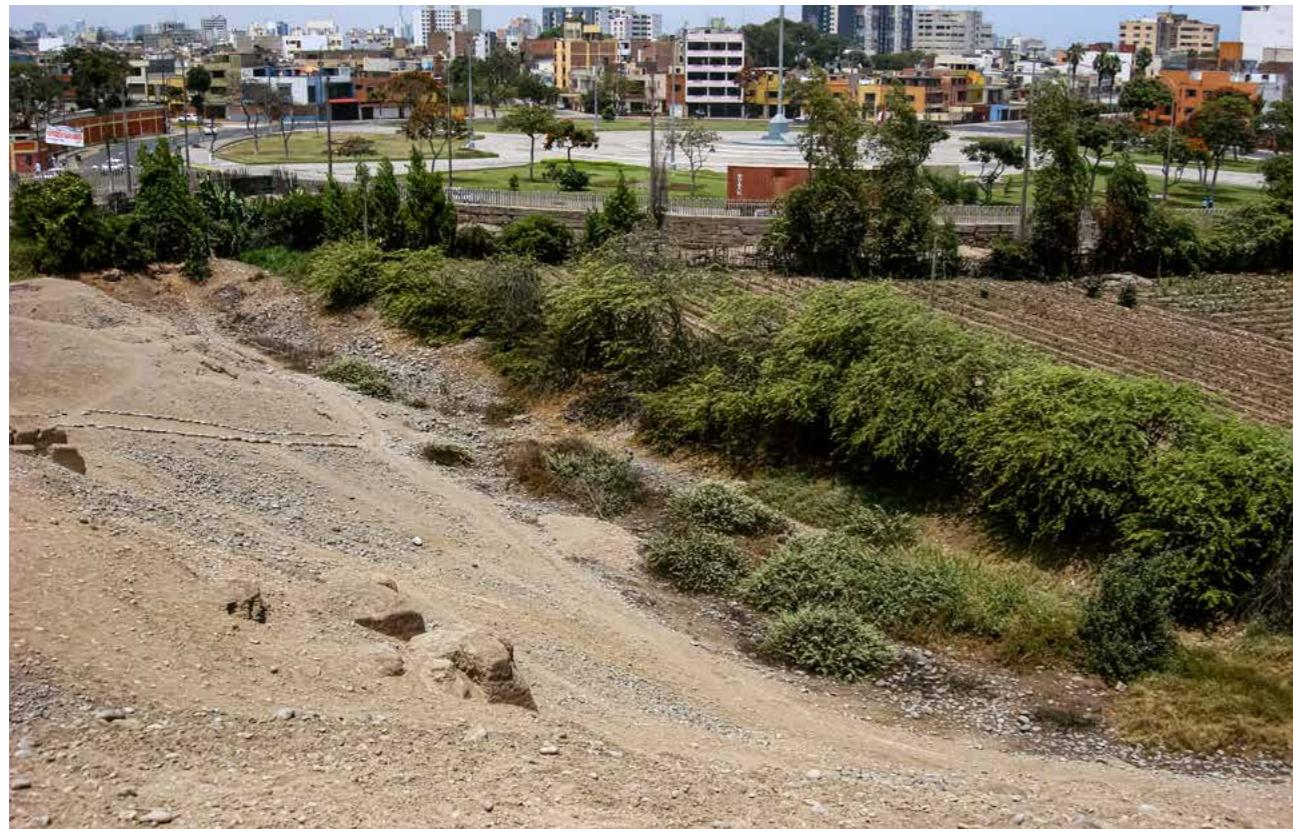
Foto 198. La hondonada sur vista desde la cima de la Pirámide de las Aves, antes del inicio de nuestros trabajos (Archivo fotográfico del Proyecto Mateo Salado, 2008).

Bajo el frontis sur de la Pirámide B se prolonga una pendiente que culmina en una depresión natural del terreno a la que llamamos Hondonada Sur (foto 198). Esta habría sido profundizada en
