# MATEO SALADO

UNA NUEVA MIRADA A LA  
ARQUEOLOGÍA ANDINA:  
INVESTIGACIONES (2007-2017)

**Mateo Salado, una nueva mirada a la arqueología andina: investigaciones (2007-2017)**

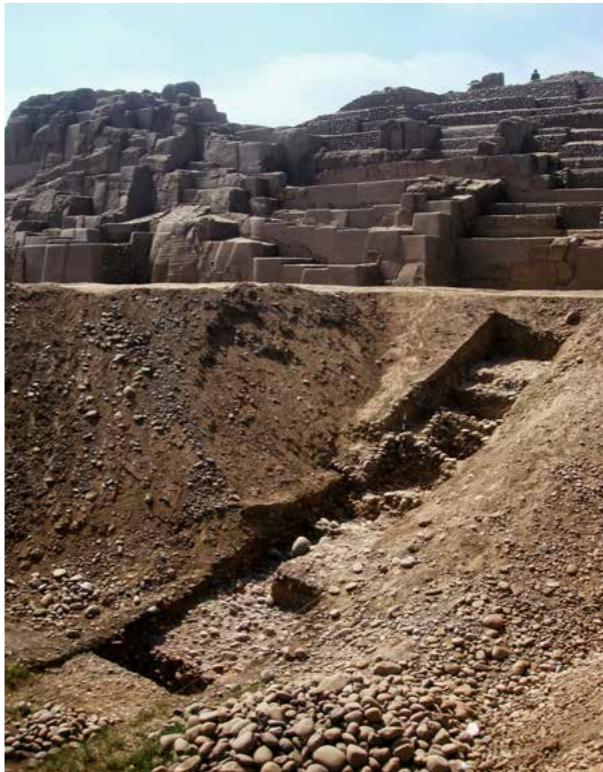
Foto 199. Vista desde el sur de la unidad de excavación 5, en proceso de excavación (Archivo fotográfico del Proyecto Mateo Salado, 2010).

tiempos modernos para que sirviese de reservorio con fines agrícolas. La Unidad de Excavación 5 fue una trinchera de 20 metros (norte-sur) por 2 metros cuyo objetivo principal era definir la naturaleza de esta pendiente. Para ello fue abierta desde el límite inferior de la arquitectura visible hasta la hondonada (foto 199). Tras su excavación fue conservada y restaurada, y permanece a la vista del público (foto 200).

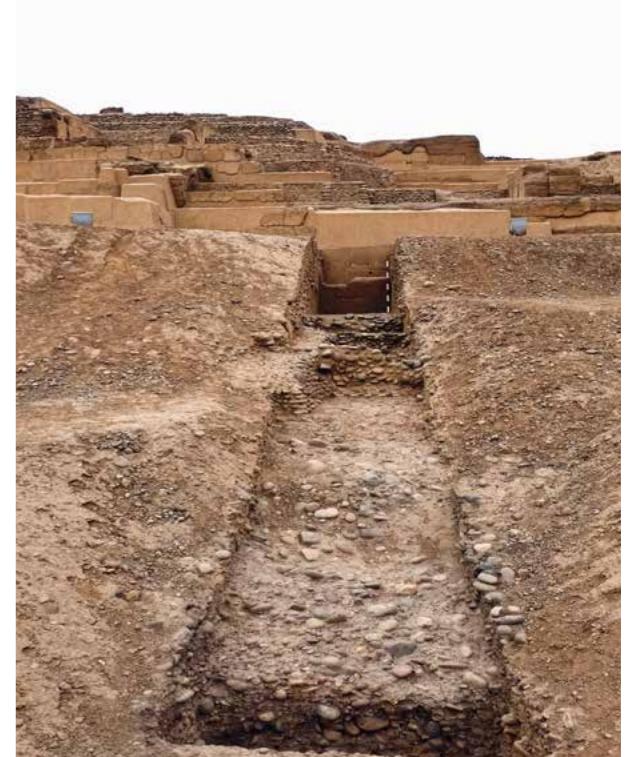
Foto 200. Vista actual de la unidad 5. Jalones: 1 metro (horizontal) y 2 metros (vertical, al fondo) (foto por Pedro Espinoza, 2020).

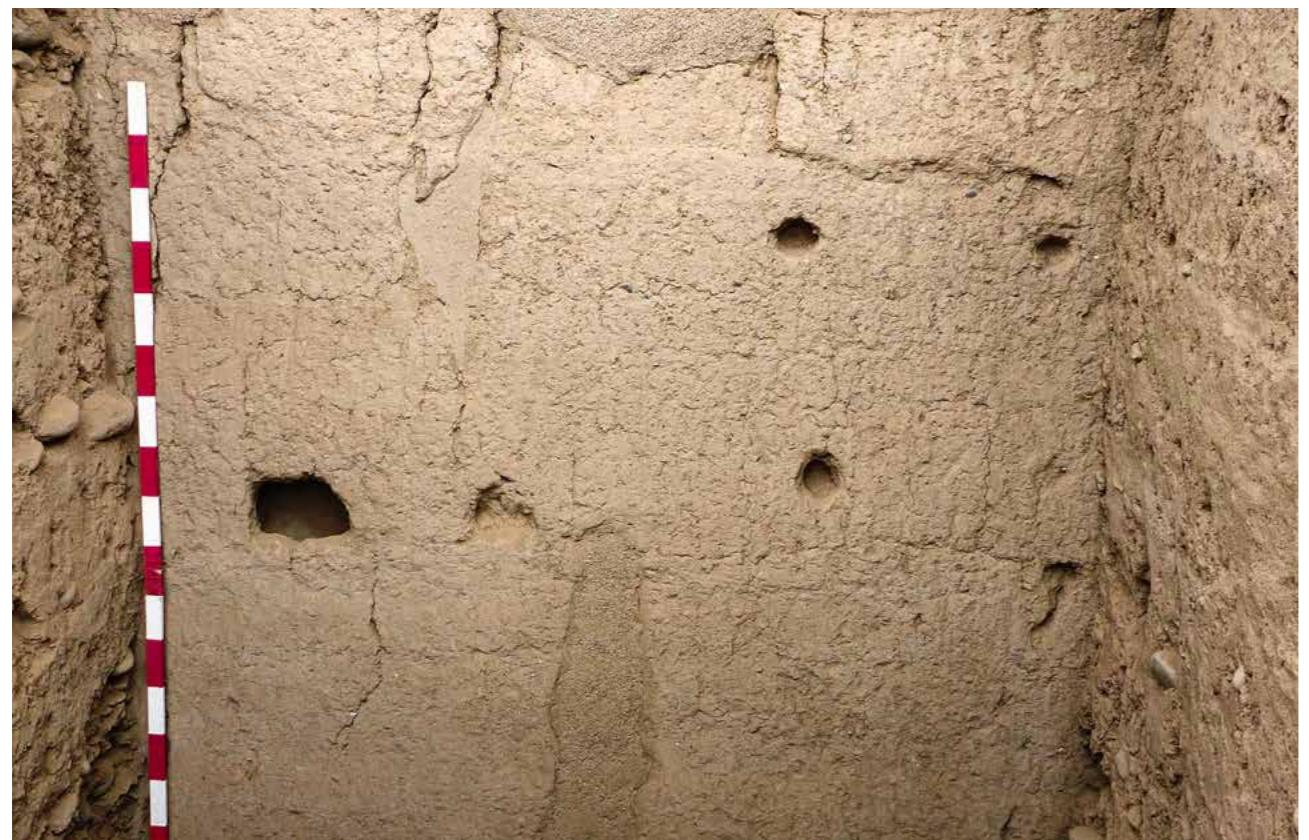
Foto 201. Cavidades en el paramento del Muro 168-I. Segmentos del jalón: 10 centímetros (Archivo fotográfico del Proyecto Mateo Salado, 2010).

La trinchera se inició desde la base del Muro 168. Se observó que este se levantaba sobre un muro más antiguo (Muro 168-I), el mismo que se profundizaba por lo menos 2 metros debajo de la superficie actual. Delante del Muro 168-I este se identificó un contrafuerte hecho íntegramente de tierra (es decir, sin rellenos de piedras como es usual). En su paramento se descubrieron cavidades sin función claramente distinguible (foto 201). Una de ellas es cuadrangular y mide 21 centímetros de largo, 14 centímetros de alto y 35 centímetros de profundidad, a modo de una pequeña hornacina irregular. Las otras tres eran hoyuelos de paredes cóncavas, de unos 8 centímetros de diámetro y 3 centímetros de profundidad. Estas cavidades se hicieron en el muro cuando estaba recién elaborado y todavía maleable.

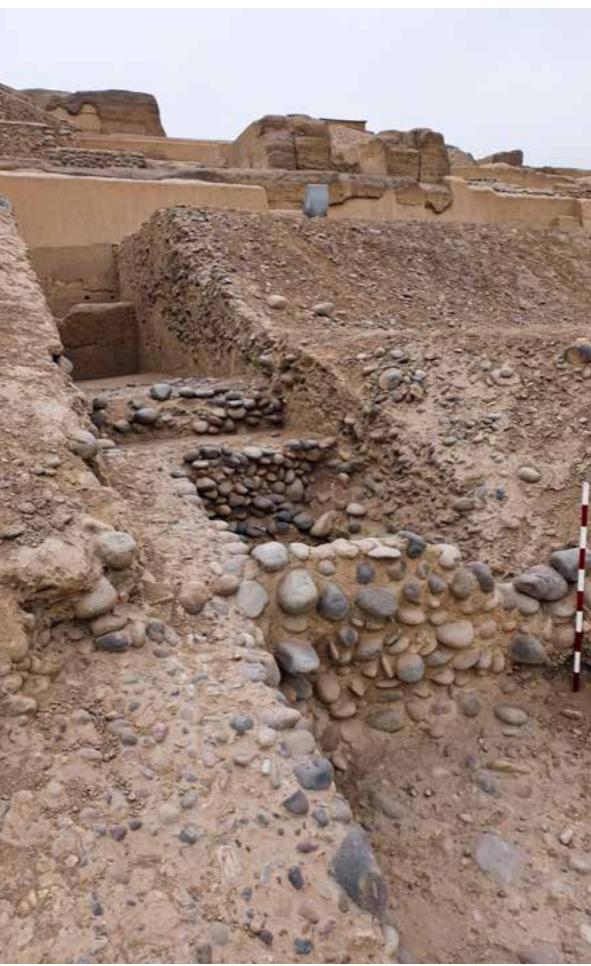
Foto 202. Emparrillados sobre terreno natural. Jalón: 1 metro (foto por Pedro Espinoza, 2020).

Se definieron dos momentos constructivos (figura 20). En el primero se levantaron una serie de emparrillados de relleno sobre el terreno natural o estéril (foto 202), el cual tenía una ligera inclinación

al sur, con el objetivo de nivelarlo y aterrazarlo. Sobre estos se colocó un piso y se levantó el Muro 168-I. En un segundo momento, este crece verticalmente, por lo que fue necesario adicionarle el contrafuerte mencionado, para que mantenga su estabilidad. Con ello, el frontis sur habría alcanzado su mayor altura.

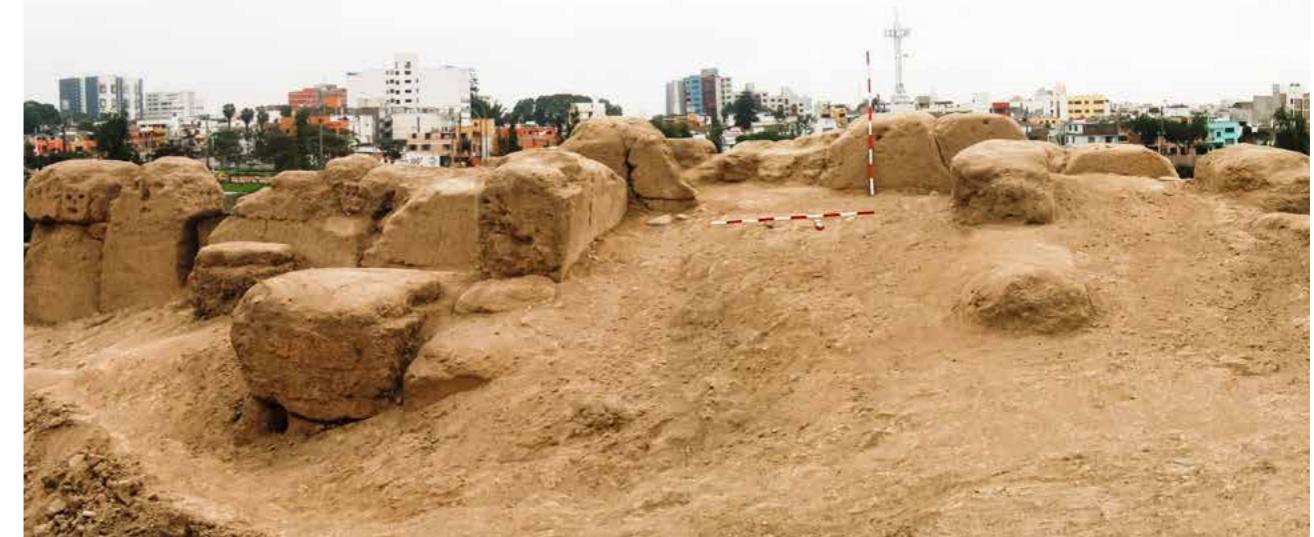
Foto 204. Área de limpieza y conservación 1 (L1) vista desde el norte, al iniciar la intervención. Jalones: 1 metro (Archivo fotográfico del Proyecto Mateo Salado, 2008).

Se emplazó en la cima del frontis sur del Sector A-alto (foto 204) con la finalidad de encontrar los relieves murales que descubrieron Bonavia y sus colegas, de acuerdo con la ubicación aproximada que dieran de ese hallazgo (Bonavia et al. 1962-1963). Antes de la limpieza, se observó que la zona había sido cubierta por el desmonte procedente de un gran forado de huaqueo en la parte central de la cima. Luego, nuestra intervención se focalizó en dos recintos cuadrangulares (recintos 16 y 17) y un corredor (Corredor 20) (plano 11) que conservaban parcialmente finos enlucidos y pisos. Algunos de esos enlucidos presentaban manchas de pintura blanca (foto 205). Los recintos se encontraron rellenos solo hasta media altura (foto 206), lo que inicialmente nos hizo pensar que los ichmas pudieron haber interrumpido el proceso de cubrirlos. Sin embargo, una esterilla moderna colocada para proteger el piso del Corredor 20 (foto 207), indicó que el área ya había sido sujeta a excavaciones arqueológicas no documentadas, y pudieron haber retirado el faltante de los rellenos. Nuestros trabajos de limpieza culminaron sin hallar los relieves *in situ*. Meses después, en mayo del 2010, se dio la visita del doctor Duccio Bonavia que nos confirmó la destrucción de dichos relieves (subcapítulo 2.2.).

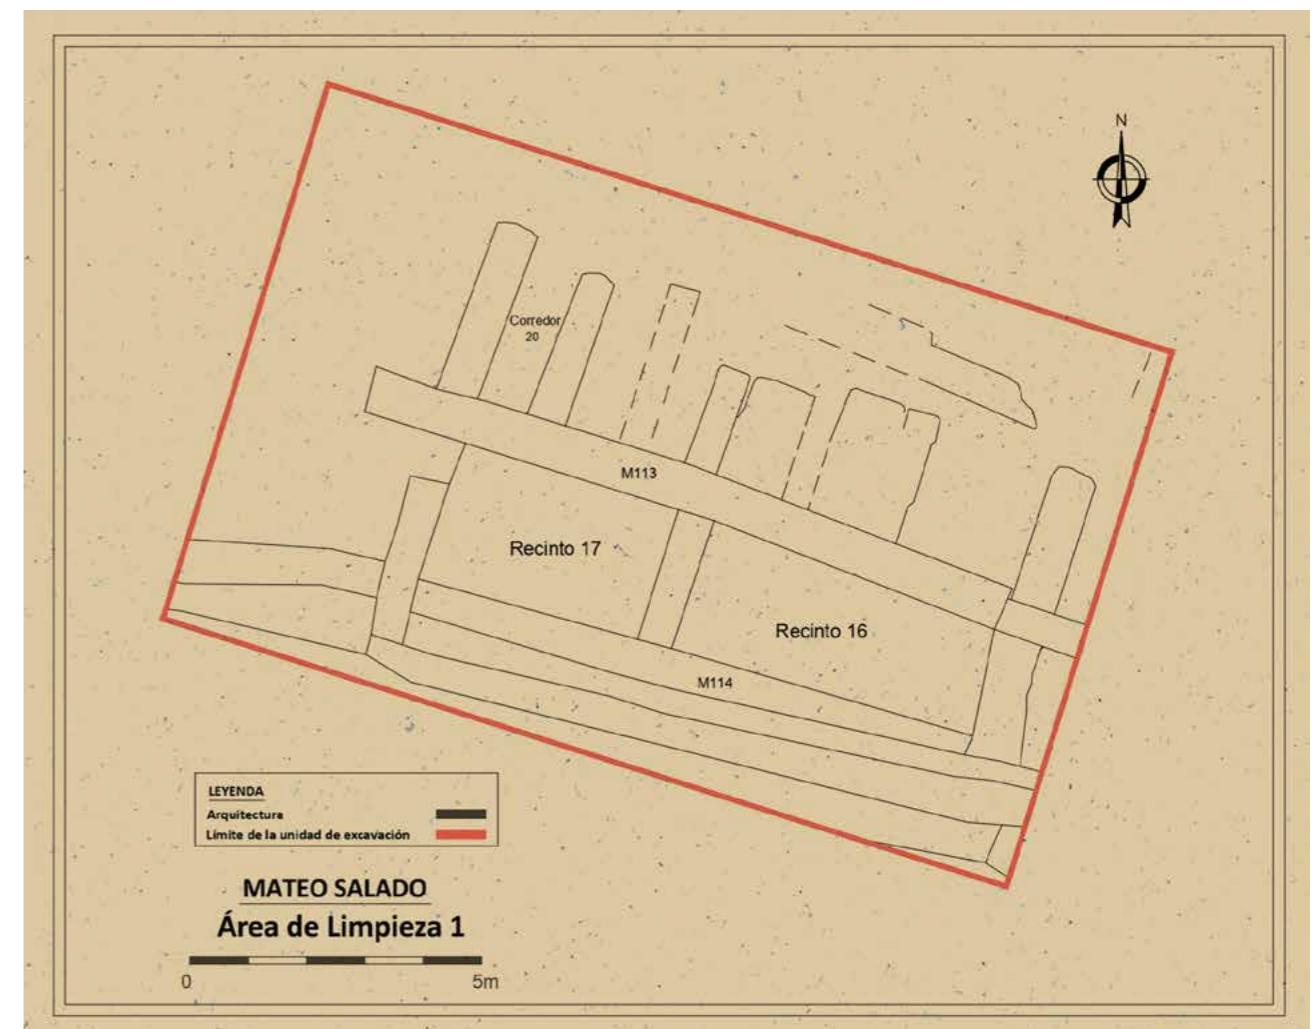
Plano 11. Plano general de L1 (elaborado por Alfredo Molina, 2020).

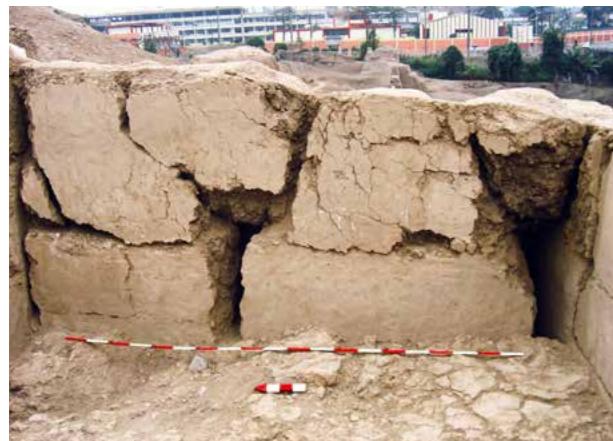
Foto 205. Muro este del Recinto 17. Su paramento está finamente enlucido y muestra manchas de pintura blanca. Jalón: 2 metros (Archivo fotográfico del Proyecto Mateo Salado, 2008).

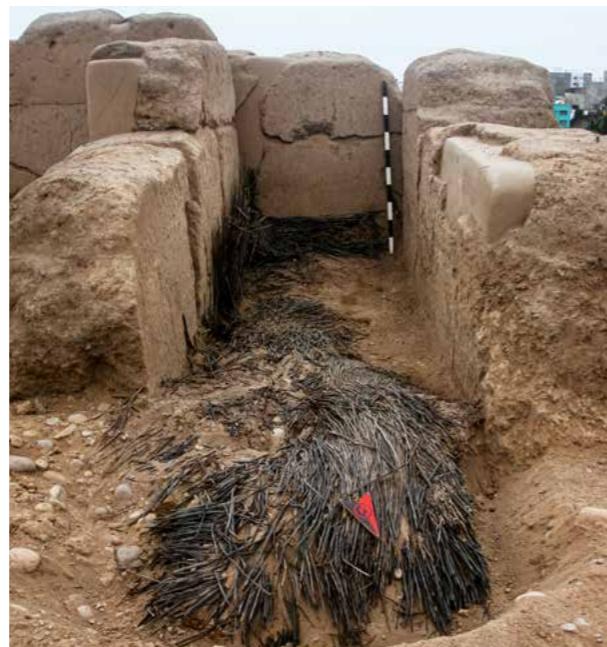
Foto 207. Esterilla hallada cubriendo el piso de un corredor en L1. Jalón: 1 metro (Archivo fotográfico del Proyecto Mateo Salado, 2009).

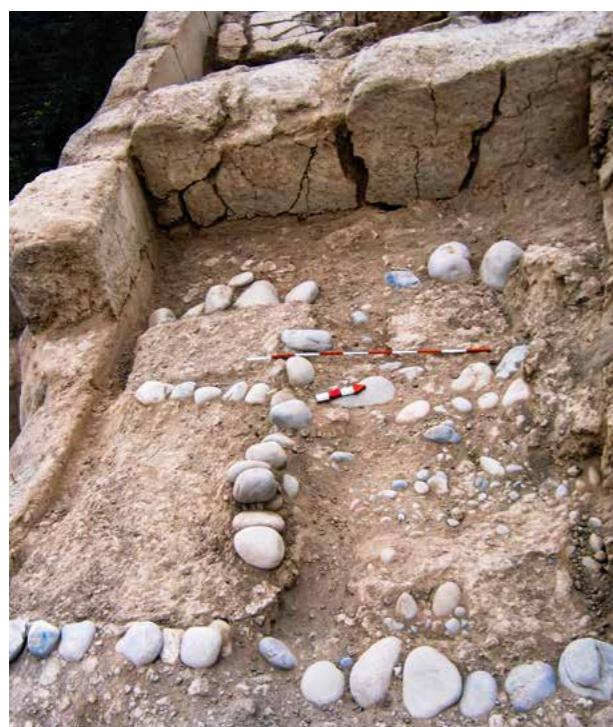
Foto 206. Emparrillados de contención a media altura, al interior del Recinto 16. Jalón: 1 metro (Archivo fotográfico del Proyecto Mateo Salado, 2008).

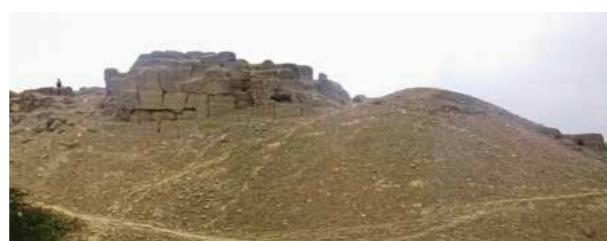
Foto 208. Área de limpieza y conservación 2 (L2) vista desde el sur, antes de iniciar la intervención. Jalón 1 metro (Archivo fotográfico del Proyecto Mateo Salado, 2008).

Comprende el frontis sur del Sector A-alto, que al inicio de los trabajos se observaba como una ladera de tierra con apenas algunos muros visibles (foto 208).

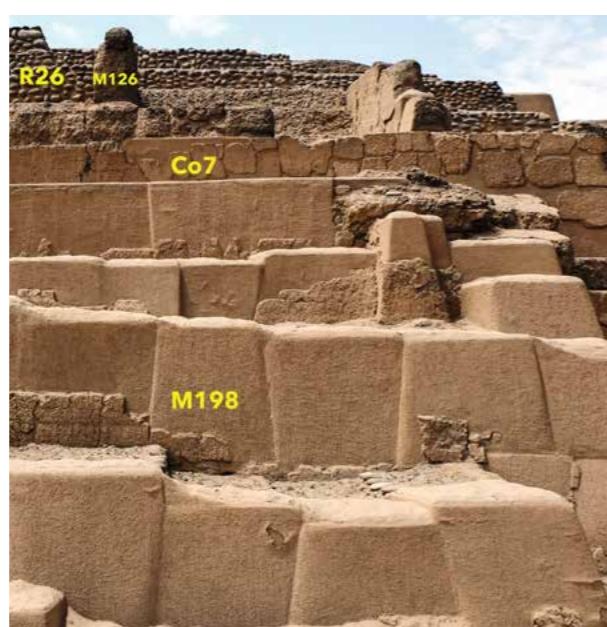
Foto 209. Vista actual de L2. Se ha señalado la zona con los hallazgos principales (Archivo fotográfico del Proyecto Mateo Salado, 2008).

Durante el proceso de limpieza se hicieron tres hallazgos principales (fotos 209 y 210). El primero (Hallazgo 1) estuvo sobre los rellenos constructivos que sellaron el Recinto 26, en la parte alta y oriental del frontis, y a muy poca profundidad del suelo. Se trata de una talla escultórica en madera y tres objetos semejantes a tapas (discoidales) mencionadas en el acápite 2.2 (fotos 211 y 212). La talla mide 10 centímetros de alto y 2,6 centímetros de ancho y fue labrada finamente en madera de lloque (*Kageneckia lanceolata*) (foto 14). Lleva la representación de un personaje sentado con las piernas cruzadas y la espalda fuertemente carenada, pudiendo observarse una joroba (foto 213). Sostiene con ambas manos una copa a la altura de su pecho, viste un taparrabo o *wara* y porta un tocado complejo. Este último consta de una vincha de la que se desprenden dos cintas que suben describiendo una curva por la frente del personaje y alcanzan la coronilla, mientras que otras cuatro caen por la espalda. Tres pares de orificios lo atraviesan frontalmente a la altura

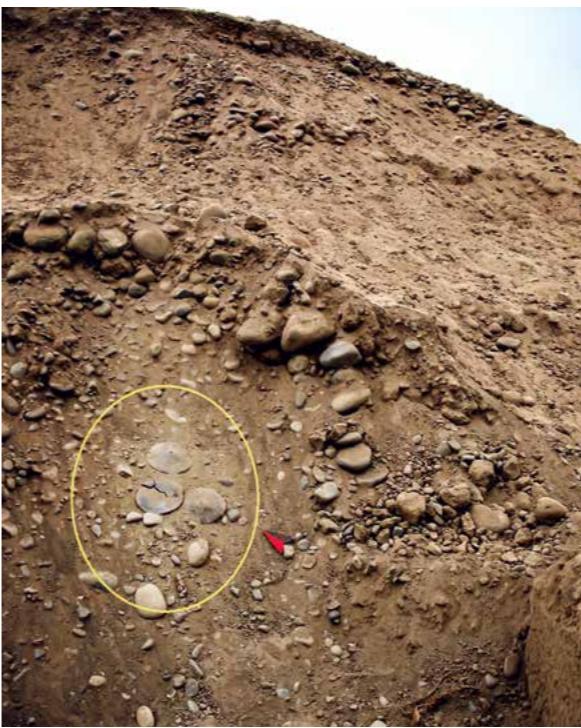
Foto 211. Zona del Hallazgo 1 (encerrado amarillo), vista desde el sur. En la esquina inferior izquierda se alcanza a ver el muro este del Recinto 26 (Archivo fotográfico del Proyecto Mateo Salado, 2008).

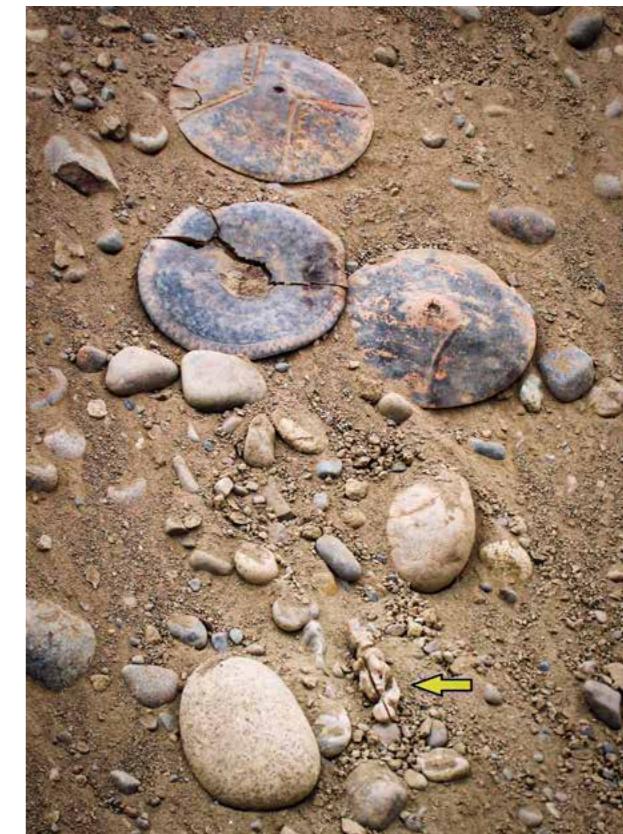
Foto 212. Detalle del Hallazgo 1 in situ. La flecha amarilla señala a la talla escultórica (Archivo fotográfico del Proyecto Mateo Salado, 2008).

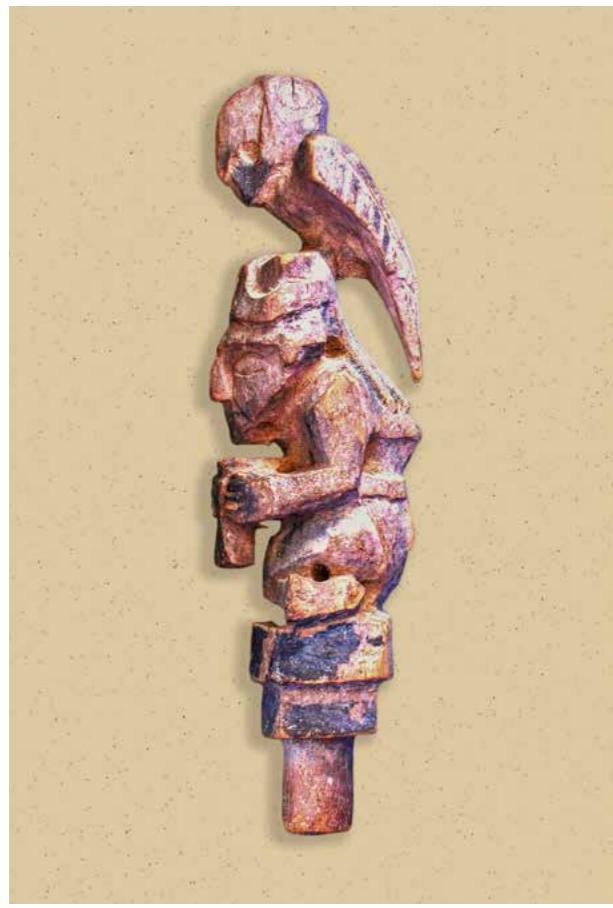
Foto 213. Talla escultórica en madera, vista de perfil (Archivo fotográfico del Proyecto Mateo Salado, 2008).

del pecho y bajo sus pies, y lateralmente bajo sus muslos. Sobre su cabeza está posado un loro o un guacamayo. El personaje se encuentra sobre un tablero cuadrangular del cual se prolonga un apéndice cilíndrico, que habría permitido que la figura se inserte en una vara o en dos de los objetos discoidales que le acompañaron. Hay restos de pintura negra en diversas áreas de la talla, los que se conservan mejor en el tablero y en el apéndice. El estilo de la talla se vincula al

de las esculturas chimúes elaboradas en madera y halladas en las huacas Tacaynamo y El Dragón, en Trujillo (cf. Schaedel 1951; Jackson 2004). También guarda similitud con una talla de madera del Horizonte Tardío recuperada en huaca Santa Cruz en Miraflores (Cornejo 2000: 156), donde se alcanza a vislumbrar un personaje en una posición parecida, pero sobre su cabeza se encuentra aparentemente un lagarto.<sup>54</sup> El personaje de Mateo Salado representaría a un sacerdote cuyo animal tutelar habría sido el ave posada sobre él.<sup>55</sup> Como ya se había señalado, cerca de la talla se encontraron tres objetos discoidales: dos de madera y uno de mate (foto 15). Miden 17 centímetros de diámetro promedio y 1 centímetro de espesor. Uno de los elaborados de madera ha sido grabado con dos pares de líneas aserradas dispuestas en "V" y cuyos vértices apuntan hacia el centro del

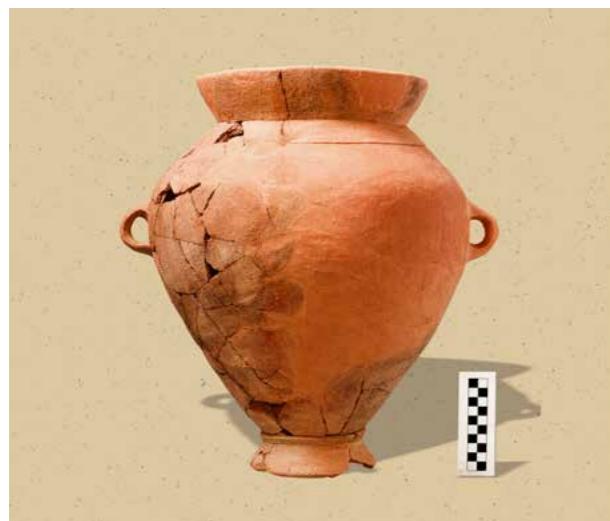
Foto 218. Cántaro con base pedestal. Escala: 10 centímetros (foto por Stephany Rodríguez, 2020).

Se recolectaron ollas, cántaros y tinajas propias del estilo Ichma Medio (fotos 217 a 220) y un cántaro del estilo Teatino, oriundo del actual distrito de Huacho (provincia de Huaura, Lima). Los ceramios fueron encontrados rotos, y fueron cubiertos con un relleno de cantos rodados que, a su vez, selló el Corredor 7. Es posible que hayan sido fragmentados de modo intencional inmediatamente

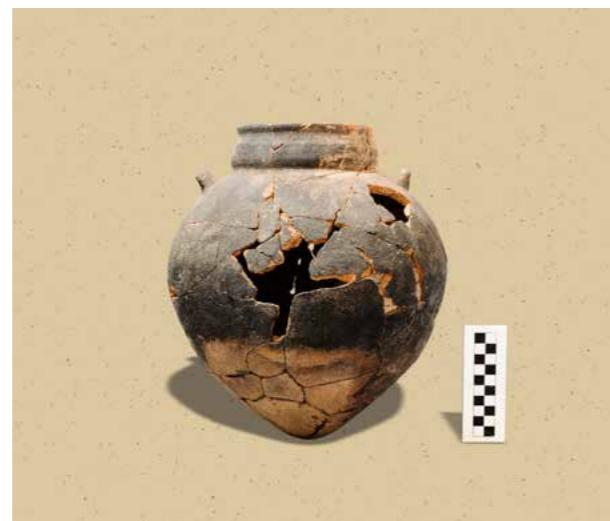
Foto 220. Olla de cuello compuesto y manchas de hollín. Escala: 10 centímetros (foto por Stephany Rodríguez, 2020).

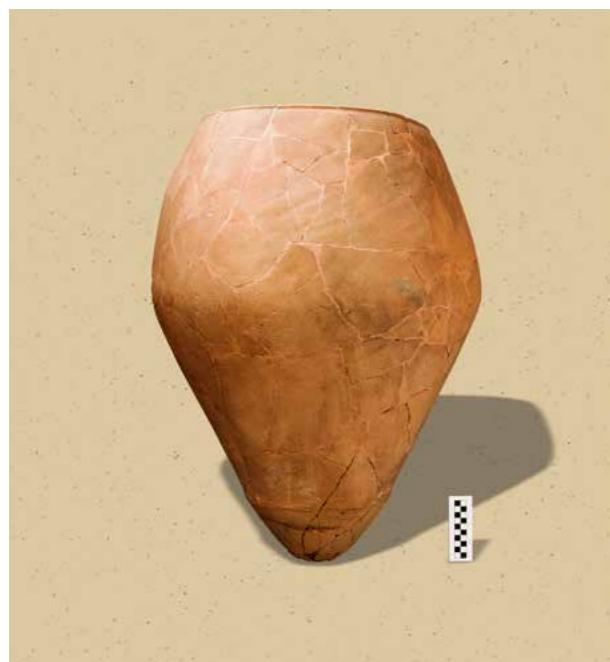
Foto 219. Tinaja de borde en "T". Escala: 10 centímetros (foto por Stephany Rodríguez, 2020).

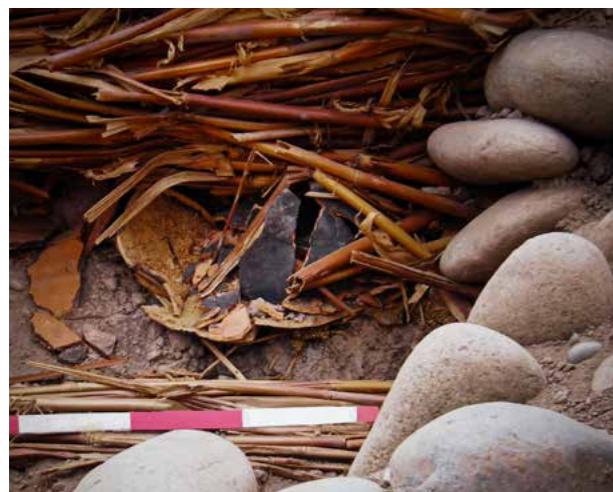
Foto 223. Mate en Hallazgo 10. Intervalos de la escala: 10 centímetros (Archivo fotográfico del Proyecto Mateo Salado, 2008).

se hallan zonas para cocción.<sup>60</sup> Entre los carizos y tallos de maíz se observaban algunas soguillas que sirvieron para formar haces y transportar la acumulación. Se recolectaron fragmentos de un mate (foto 223) y de siete ollas, cántaros y tinajas. Seis de las vasijas eran Ichma Medio y una tenía decoración impresa propia de la costa norcentral. El conjunto se expuso de este a oeste en una longitud de 3,47 metros, en un ancho de 83 centímetros y en un espesor de 68 centímetros. Sin embargo no pudimos extraerlo en su totalidad pues se internaba dentro del Muro 198. En cuanto a interpretaciones, es plausible que los hallazgos 47 y 53 hayan sido producto del mismo evento ritual. A diferencia de los tres hallazgos que hemos destacado, adicionalmente hubo uno que estuvo lejos de su ubicación primigenia. El Hallazgo 100 se encontró en la parte baja del frontis sur, entre los escombros de muros que habían rodado hasta allí. Era un fragmento perteneciente a la esquina de un vano o una hornacina, y que contenía un plano relieve pintado (figura 22 y foto 224). Se observa una figura trapezoidal que corresponde a la cola del ave que se puede ver al lado izquierdo del relieve hallado por Bonavia y sus colegas. El contorno de la figura está a una profundidad de 8 milímetros, y deja un marco cuadrangular. El fondo y el marco de encuentran pintados de blanco y la figura en sí lo está en color rojo. Las medidas del fragmento son de 26 centímetros de largo, 16 centímetros de alto y 12 centímetros de espesor.<sup>61</sup>

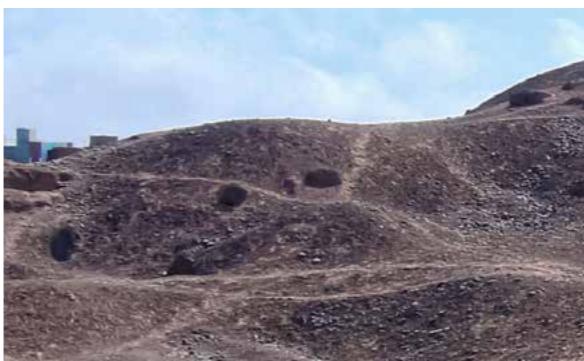
Foto 225. Vista desde el norte del Domo de Emparrillados (L3), antes de la intervención (Archivo fotográfico del Proyecto Mateo Salado, 2008).

mide de las Aves (foto 225). Como describimos en el subcapítulo 4.2, el domo cubrió un recinto de características especiales. El Pozo Ceremonial habría sido el centro de las actividades de dicho recinto. Otros elementos particulares fueron el Mural de las Aves Ascendentes, el Grafiti del Guacamayo y los grafitis ubicados en el contrapaso de la Plataforma 17A (figura 15).

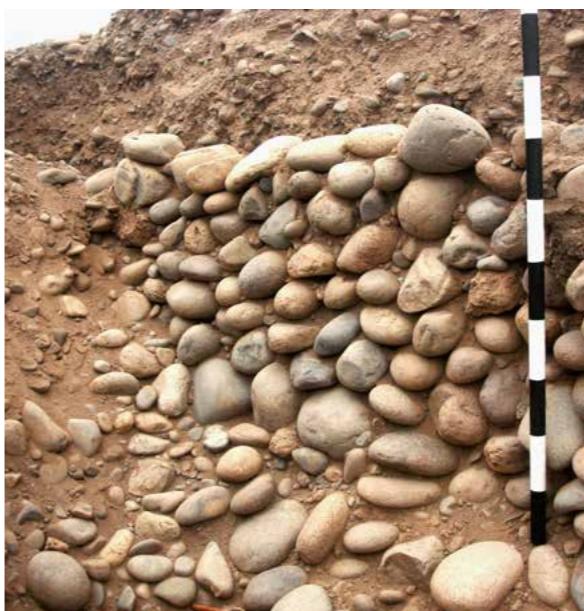
Foto 226. Muro típico de una celda de emparrillado. Como se aprecia, carece de mortero Jalón: 1 metro (Archivo fotográfico del Proyecto Mateo Salado, 2010).

labor pues, según se recordará, los emparrillados generalmente no poseen mortero (foto 226). Sin embargo, registramos muros altos de cantos rodados que sí poseían mortero (foto 227). Se trata de casos poco frecuentes, ya que la mayoría de las celdas de emparrillados no fueron profundas ni continuas desde la superficie hasta el fondo del domo, sino que se traslapaban unas sobre otras con un el promedio de altura de unos 80 centímetros cada una. Se encontraron algunas improntas de tejidos en los morteros, de lo que se dedujo que eran transportados en mantas (foto 228).

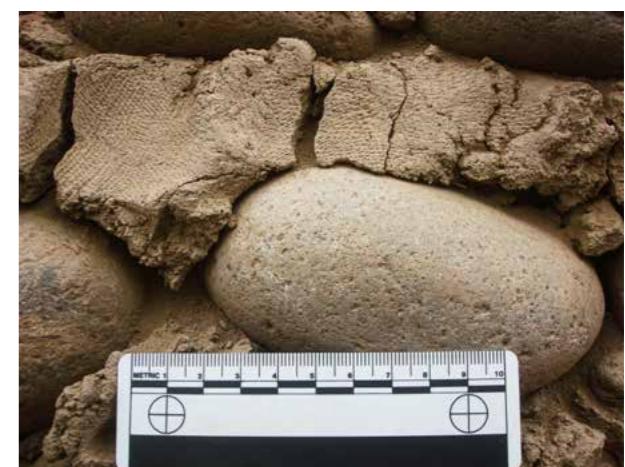
Foto 228. Detalle de mortero con marcas de textil. Escala: 10 centímetros (Archivo fotográfico del Proyecto Mateo Salado, 2010).

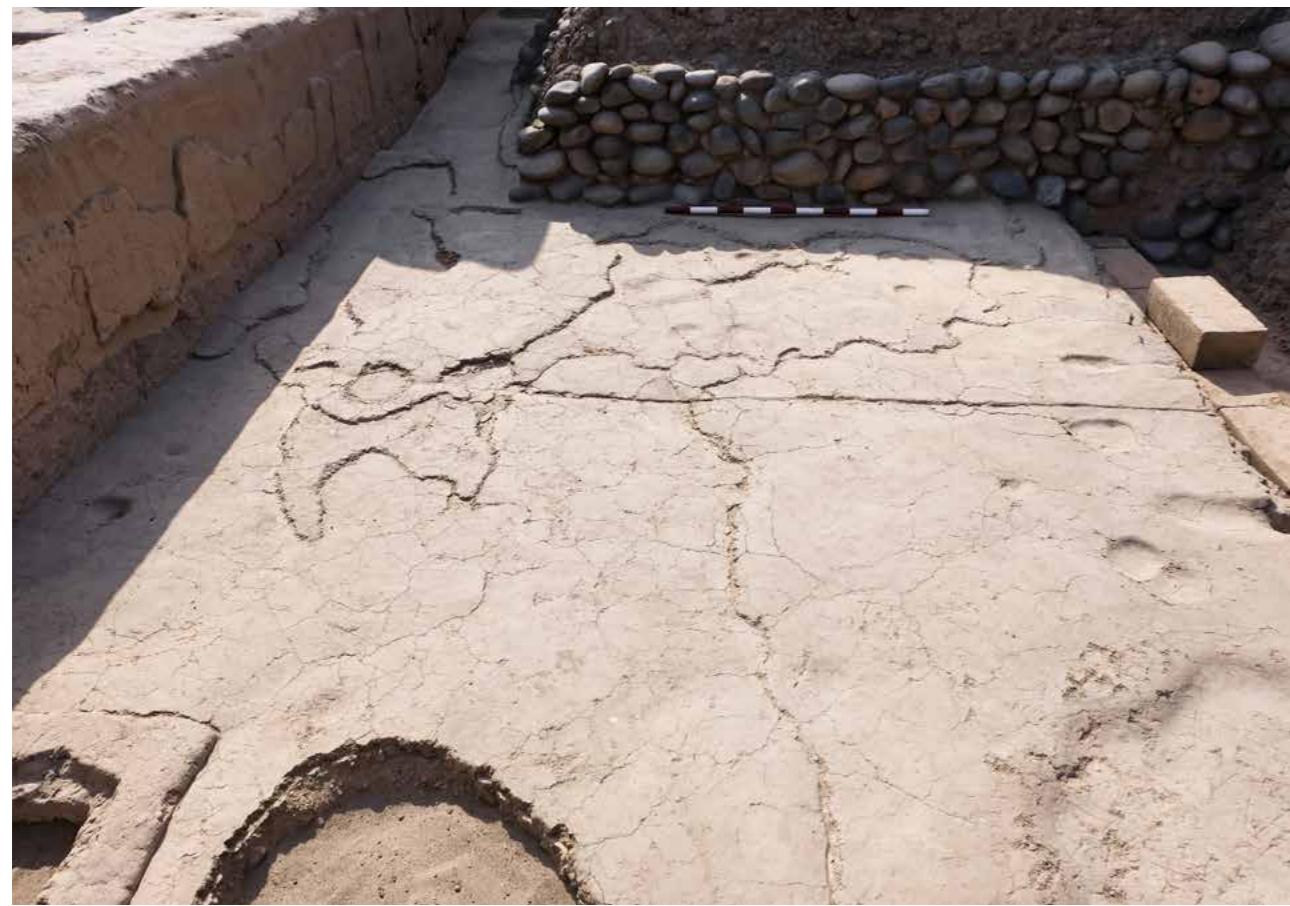
Foto 230. Resanes de piso y algunas concavidades en la Plataforma 17A. Jalón: 1 metro (foto por Pedro Espinoza, 2020).

habrían sostenido un techo, varios resanes para piso, y diversas concavidades pequeñas de 5 a 10 centímetros de diámetro y hasta 3 centímetros de profundidad (foto 230). Con la intervención de emergencia, y sumando lo trabajado en L3 durante la puesta en valor de la Pirámide B, retiramos un 22% del domo, sobre todo la esquina sureste y el este del mismo.

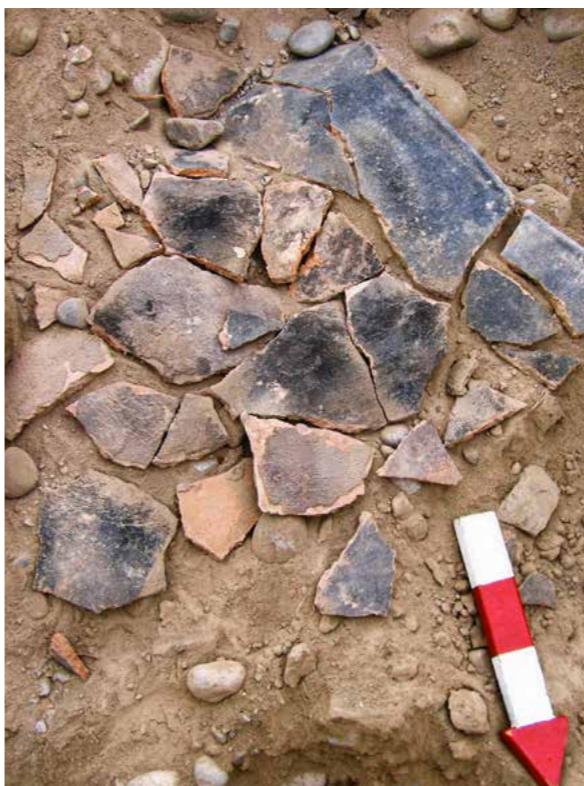
Foto 232. Fragmentos de una tinaja (Hallazgo 38). Flecha norte: 20 centímetros (Archivo fotográfico del Proyecto Mateo Salado, 2008).

Durante la puesta en valor se obtuvieron hallazgos procedentes de los rellenos (foto 231). Apenas se inició la limpieza, se encontró parte de una tinaja (Hallazgo 38) en la esquina noroeste del domo y cerca de la superficie (foto 232). En el extremo suroeste, durante el desmontaje de emparrillados, se descubrió una honda completa aunque fragmentada (Hallazgo 48), con las correas hechas de fibra de camélido y una bolsa de cuero para el proyectil (foto 233). Una de las correas estaba decorada con diseños bordados de rombos concéntricos en colores blanco, rojo y amarillo (foto 234). Este hallazgo suscita una cuestión cronológica importante. La técnica en que se ha elaborado

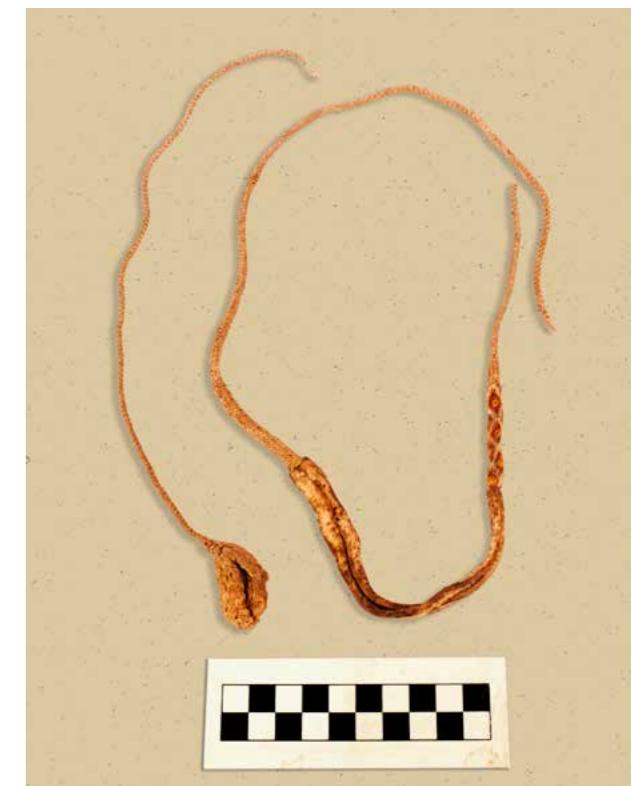
Foto 233. Vista general de la honda en lana y cuero (Hallazgo 48). Escala: 10 centímetros (foto por Stephany Rodríguez, 2019).

la honda, su tipo de decoración, la dirección de la torsión de sus hilos y la fibra de camélido son característicos de los textiles incas, lo que podría indicar un primer momento de contacto de los ichmas con los cusqueños (Tuesta 2015). Sin embargo, cabe la posibilidad de que sea intrusiva. Se encontró adicionalmente un fragmento de un carrizo de dos centímetros de largo y 1,2 centímetros de diámetro, sobre el que se han grabaron triángulos escalonados (foto 235). Cerca de él salieron otros fragmentos del mismo material, pero de mayor tamaño, uno de los cuales lleva incisa una fila de aves (foto 236). Tanto estos carrizos decorados como los hallazgos que mencionaremos a continuación fueron encontrados en lo más profundo del Domo de Emparrillados, casi al nivel del piso del recinto que fue cubierto por los rellenos. Como se señaló en el subcapítulo 4.2, el interior del Pozo Ceremonial fue relleno con materiales distintos a los del domo, principalmente arena, terrones, guijarros, gravilla y desechos diversos (fragmentos de cerámica, restos malacológicos—incluyendo una valva con restos de pintura roja—, un cráneo de cuy, etcétera). Algunos de los desechos provendrían de un banquete de clausura. El material cultural se concentra entre los 5 y 15 centímetros de profundidad desde la boca del pozo, destacando el ya mencionado cuenco incompleto. Esta vasija se halla decorada con semicírculos concéntricos blancos y negros en el borde interno, y con grupos de líneas verticales blancas en el exterior del cuerpo (fotos 237 y 238).

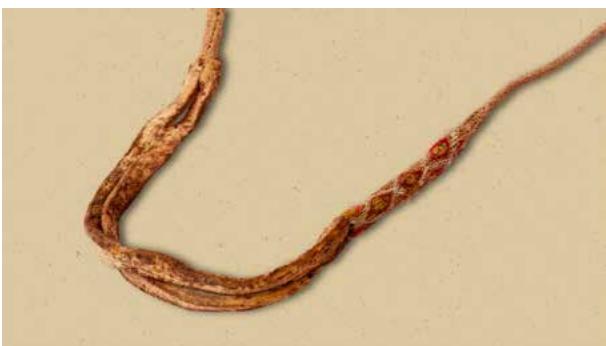
Foto 234. Detalle de la decoración en la honda (foto por Stephany Rodríguez, 2019).

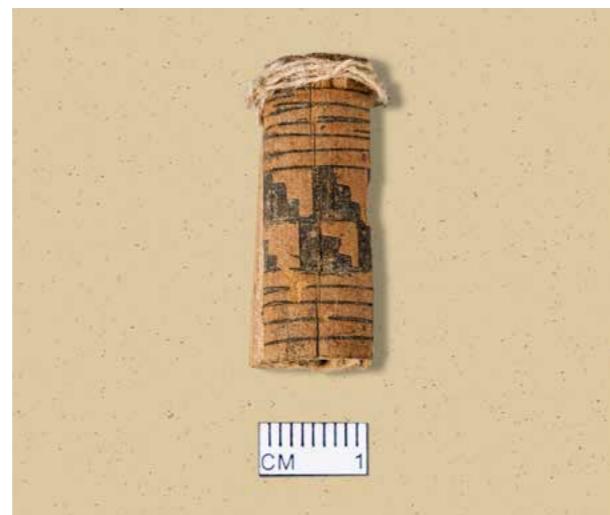
Foto 235. Caña con diseños escalonados aparentemente pirograbados (foto por Stephany Rodríguez, 2020).

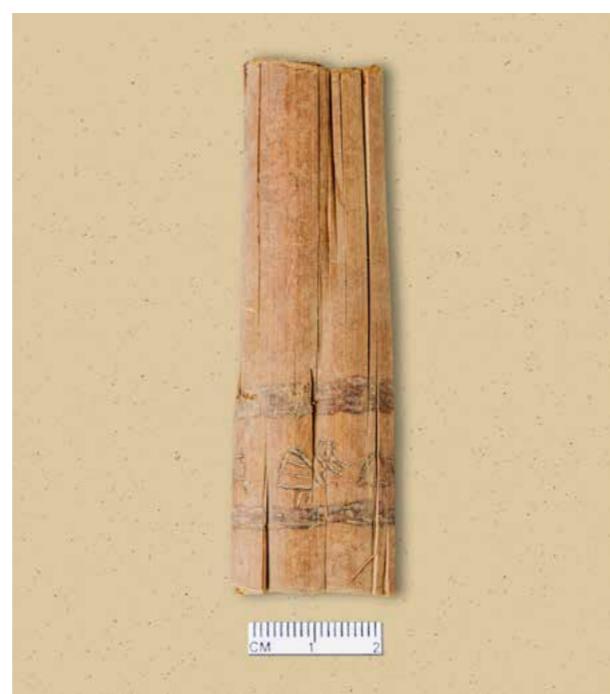
Foto 236. Caña con diseño de aves en la parte baja (foto por Stephany Rodríguez, 2020).

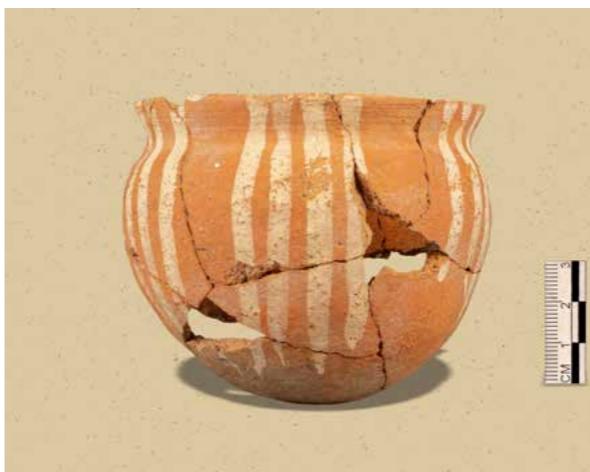
Foto 237. Parte externa del cuenco descuberto en el interior del Pozo Ceremonial (foto por Stephany Rodríguez 2020).

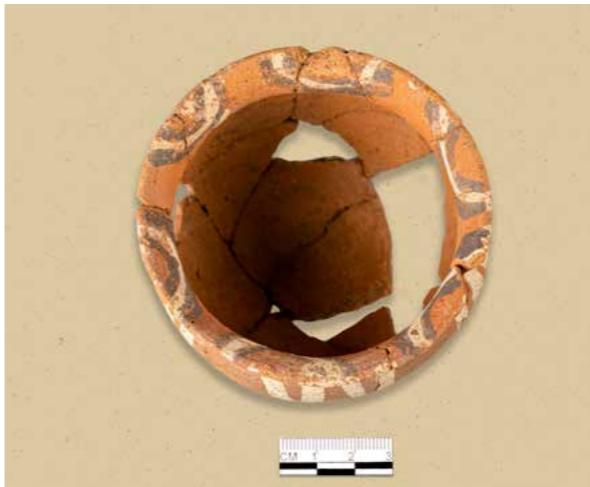
Foto 238. Vista de planta mostrando la parte interna del cuenco (foto por Stephany Rodríguez, 2020).

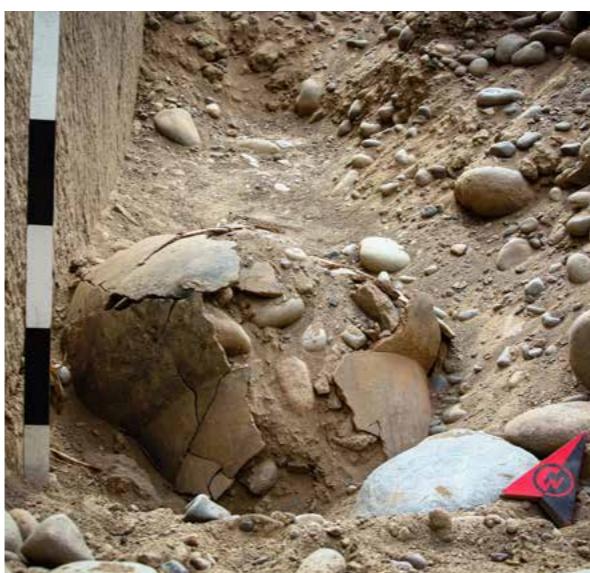
Foto 239. Cántaro incompleto (Hallazgo 64). Intervalos del jalón: 10 centímetros (Archivo fotográfico del Proyecto Mateo Salado, 2009).

Al pie del Muro 17 se halló una tinaja incompleta, fragmentos de otras vasijas (Hallazgo 64) y un mate colocado boca abajo (Hallazgo 90), el cual correspondería a una ofrenda. La tinaja tenía cuello abultado<sup>62</sup>, medía 64 centímetros de alto y se encontró también boca abajo (foto 239). El mate (foto 240) se ubicó unos 15 centímetros por deba-

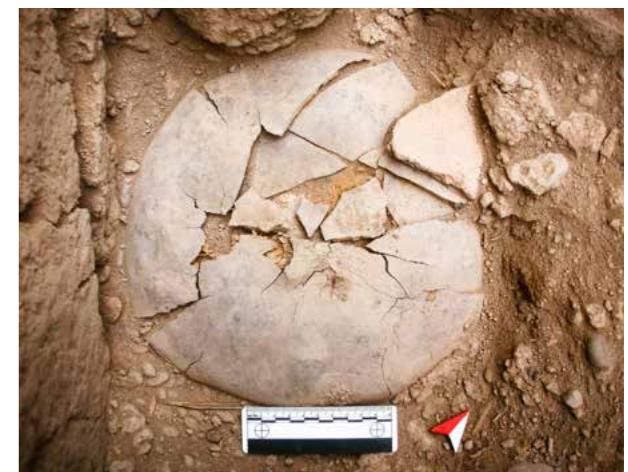
Foto 240. Mate in situ (Hallazgo 90). Escala: 10 centímetros (Archivo fotográfico del Proyecto Mateo Salado, 2010).

jo de la tinaja, por lo que podría haberse tratado de una misma ofrenda. En el paramento norte del Muro 17, y a unos 40 centímetros sobre la tinaja, se registró una concavidad de 10 centímetros de diámetro máximo y 8 centímetros de profundidad, similar a las descritas en la Unidad de Excavación 5.

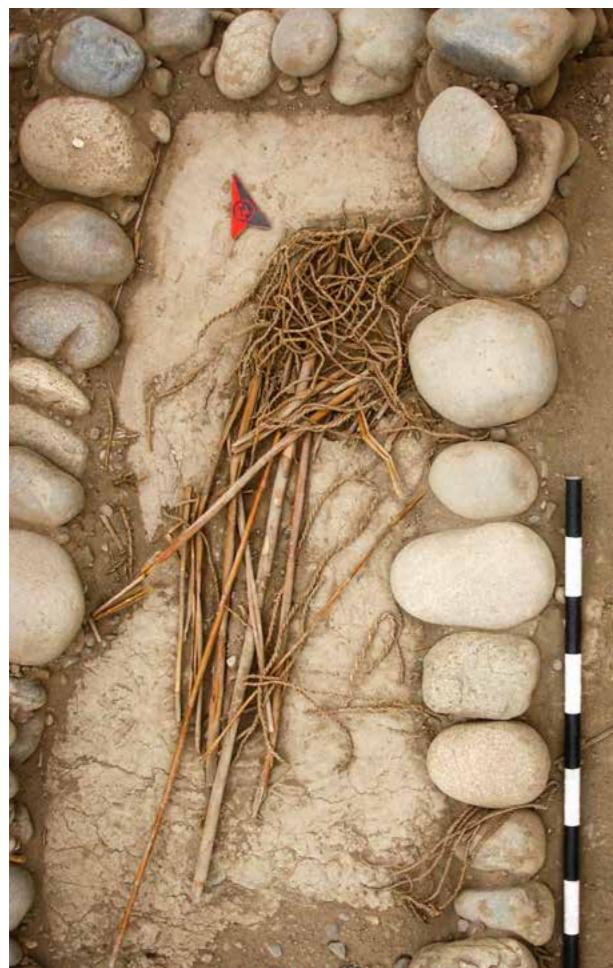
Foto 241. Probable camilla de cañas y soguillas (Hallazgo 88). Jalon: 1 metro (Archivo fotográfico del Proyecto Mateo Salado, 2010).

Un tercer hallazgo relevante (Hallazgo 88) fue una acumulación de soguillas y cañas que constituyó aparentemente una camilla, la cual, ya desbaratada, fue arrojada a los rellenos que conformaron el domo (foto 241). Las soguillas, que se encontraban fraccionadas e introducidas entre las piedras de las celdas de contención, dejaron marcas sobre el piso del recinto debido a la presión y a la humedad de los rellenos. La probable camilla habría servido para transportar materiales de construcción.

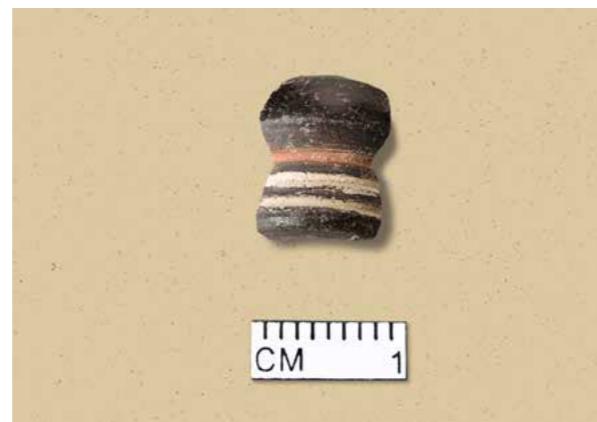
Foto 243. Fragmento de piruro (foto por Stephany Rodríguez, 2020).

Se han encontrado también en los rellenos punzones o agujas de hueso (foto 242), fragmentos de un piruro de cerámica (foto 243), entre otros materiales.

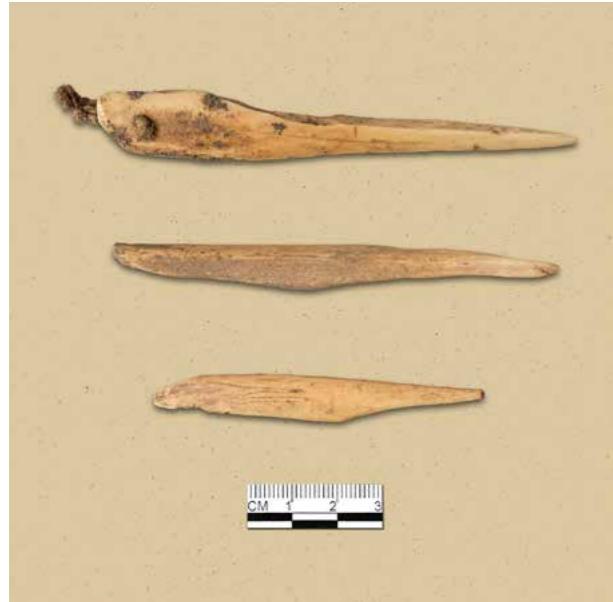
Foto 242. Agujas o punzones de hueso (foto por Stephany Rodríguez, 2020).

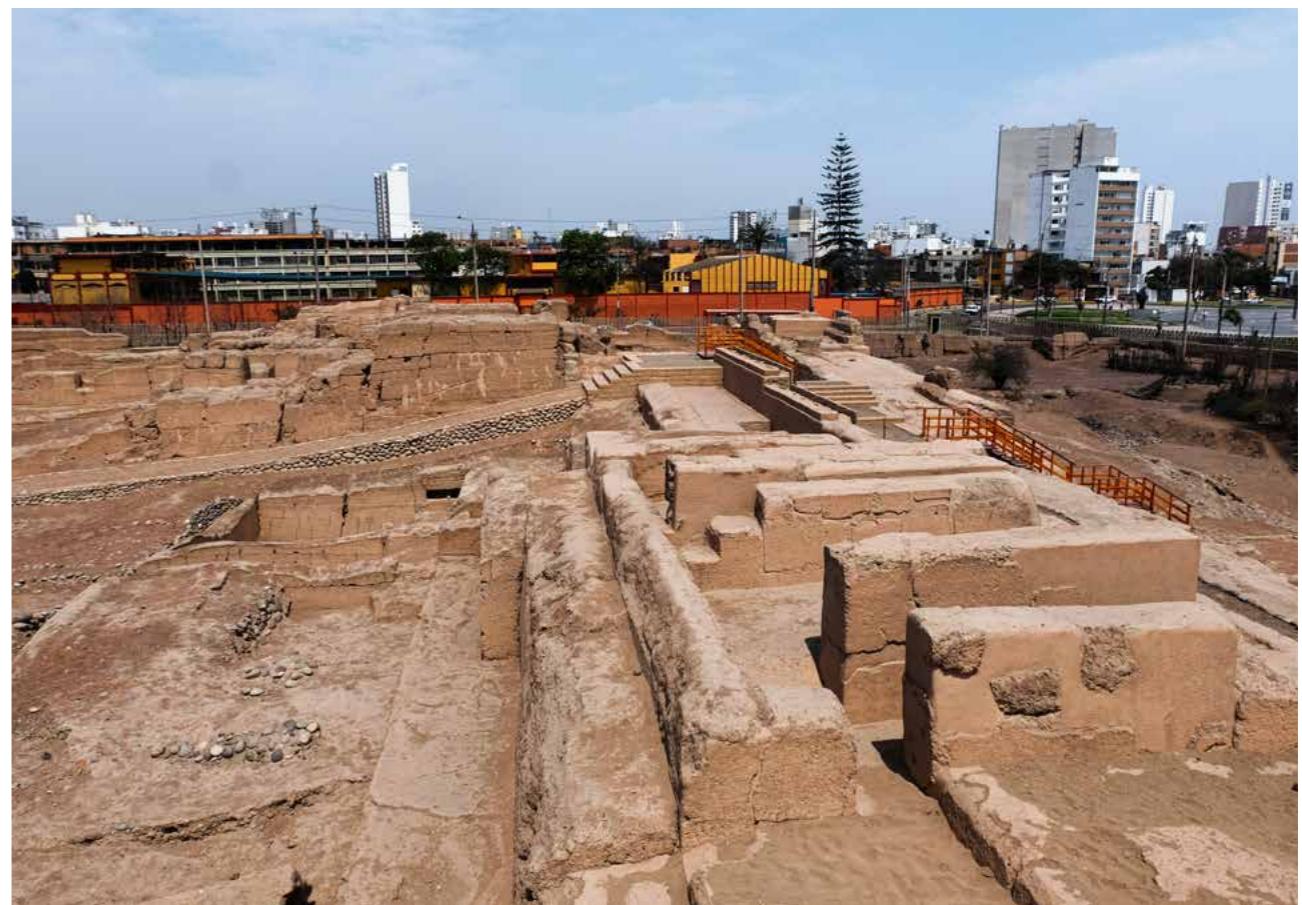
Foto 244. Vista de la parte norte de L4 (foto por Pedro Espinoza, 2020).

Corresponde al frontis sur del Sector C de la Pirámide de las Aves. Se trata de tres terrazas escalonadas (la superior, Terraza 2, es la mejor conservada) en cuya cima hay un grupo de recintos pequeños con finos enlucidos interconectados por vanos estrechos (fotos 244 y 245, plano 12). La Terraza 2 estuvo comunicada con el recinto cubierto por el

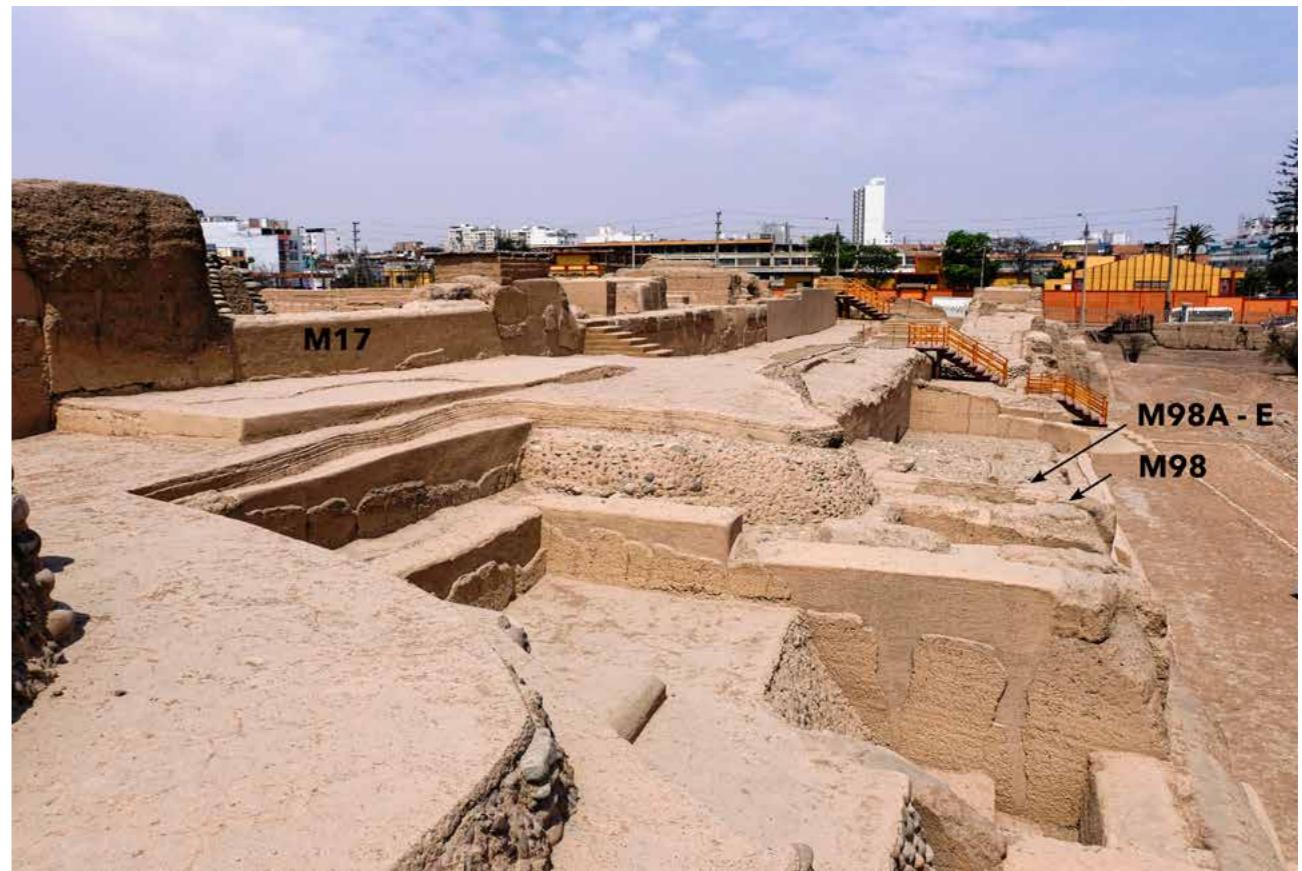
Foto 245. Vista de la parte sur de L4. Se indica el Muro 17, que delimita la sección norte y sur de dicha área de limpieza (foto por Pedro Espinoza, 2020).
