# MATEO SALADO

UNA NUEVA MIRADA A LA  
ARQUEOLOGÍA ANDINA:  
INVESTIGACIONES (2007-2017)

**Mateo Salado, una nueva mirada a la arqueología andina: investigaciones (2007-2017)**

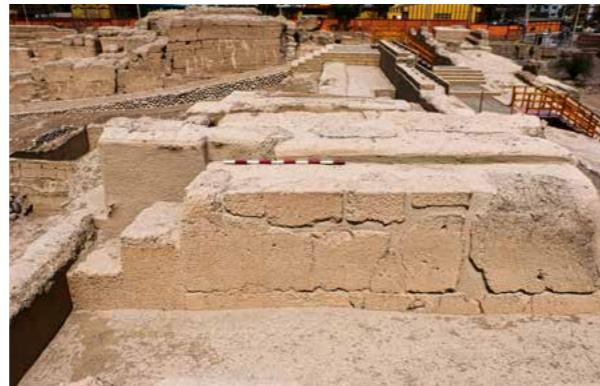
Foto 247. Escalera y camino epimural. Jalón: 1 metro (foto por Pedro Espinoza, 2020).

En los pequeños recintos mencionados antes, se aprecian rampas que permiten subir a cada uno. Estos espacios elevan su altura a medida que se avanza hacia el este. También se halló una escalera de tres peldaños<sup>63</sup> (Escalera 5), que permitió subir a un camino epimural no se preservado con nitidez (foto 247). Los recintos llevan a otros dos (numerados como 7 y 8) ubicados en el lado noreste de L4 y que fueron excavados por Maritza Pérez en el 2000 (foto 248). El recinto 7 fue entonces completamente despejado. Presenta una escalera para descender hasta él y contiene hornacinas en su muro este (foto 249). En Pachacamac, recintos de este tipo fueron utilizados como almacenes de productos alimenticios, por lo que es posible que tuvieran la misma función en la Pirámide de las Aves. Por otra parte, en la tierra superficial del Re-

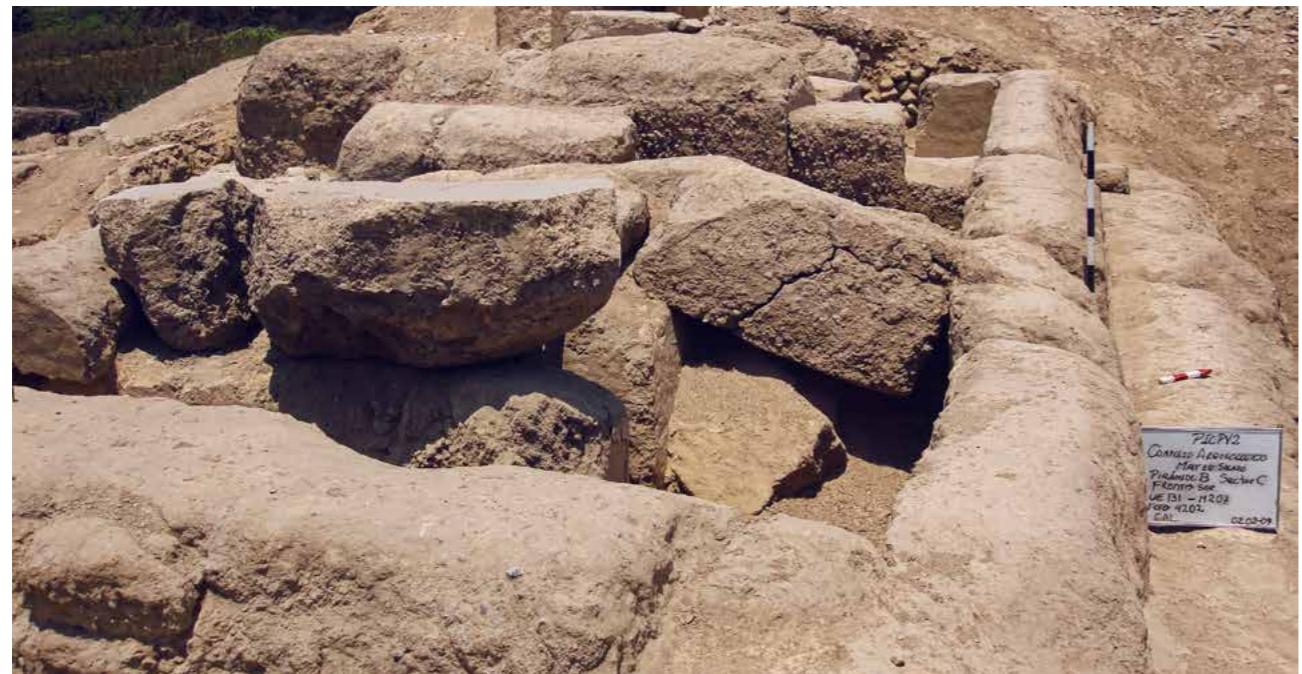
Foto 250. Muros colapsados en los recintos 13 y 14 de L4 (Archivo fotográfico del Proyecto Mateo Salado, 2009)

moto (quizás el de 1974) (foto 250). Los espacios mencionados daban acceso al área consagrada del Pozo Ceremonial, lo que explica las dimensiones reducidas de estos, propicias para la estadía de un grupo pequeño y selecto de personas, y el buen acabado de sus muros con enlucidos rojizos (foto 251), que eran obtenidos probablemente al ser alisados o pulimentados (subcapítulo 3.5.).

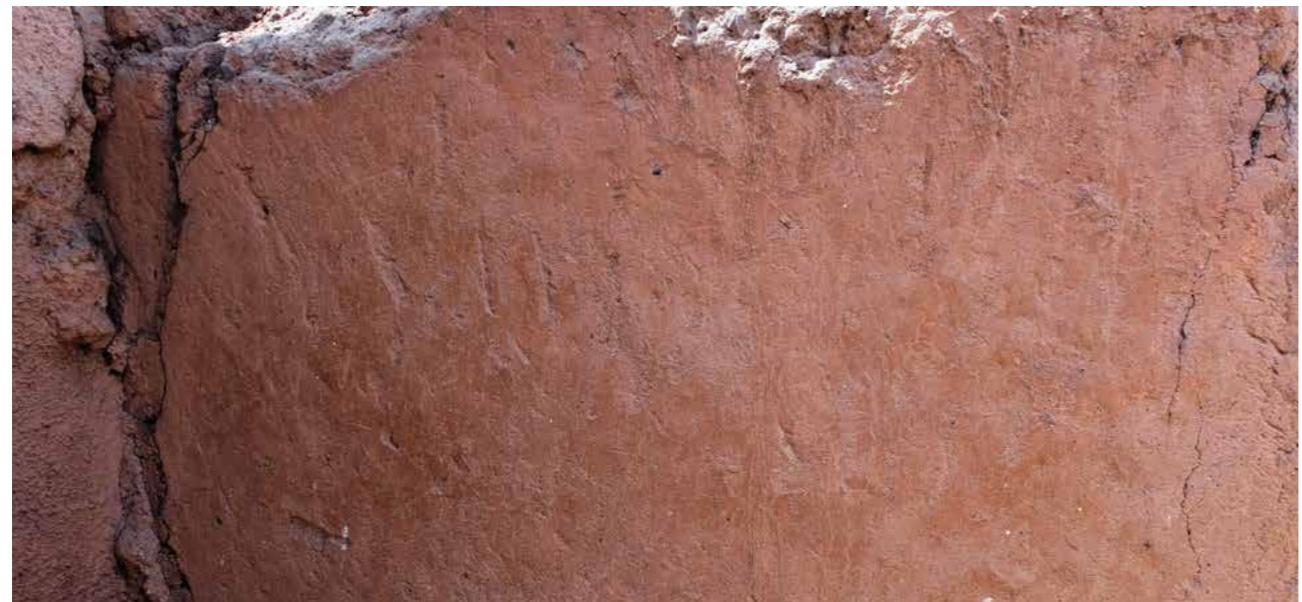
Foto 251. Detalle de enlucido con coloración rojiza (muro norte del Recinto 14) (foto por Pedro Espinoza, 2020).

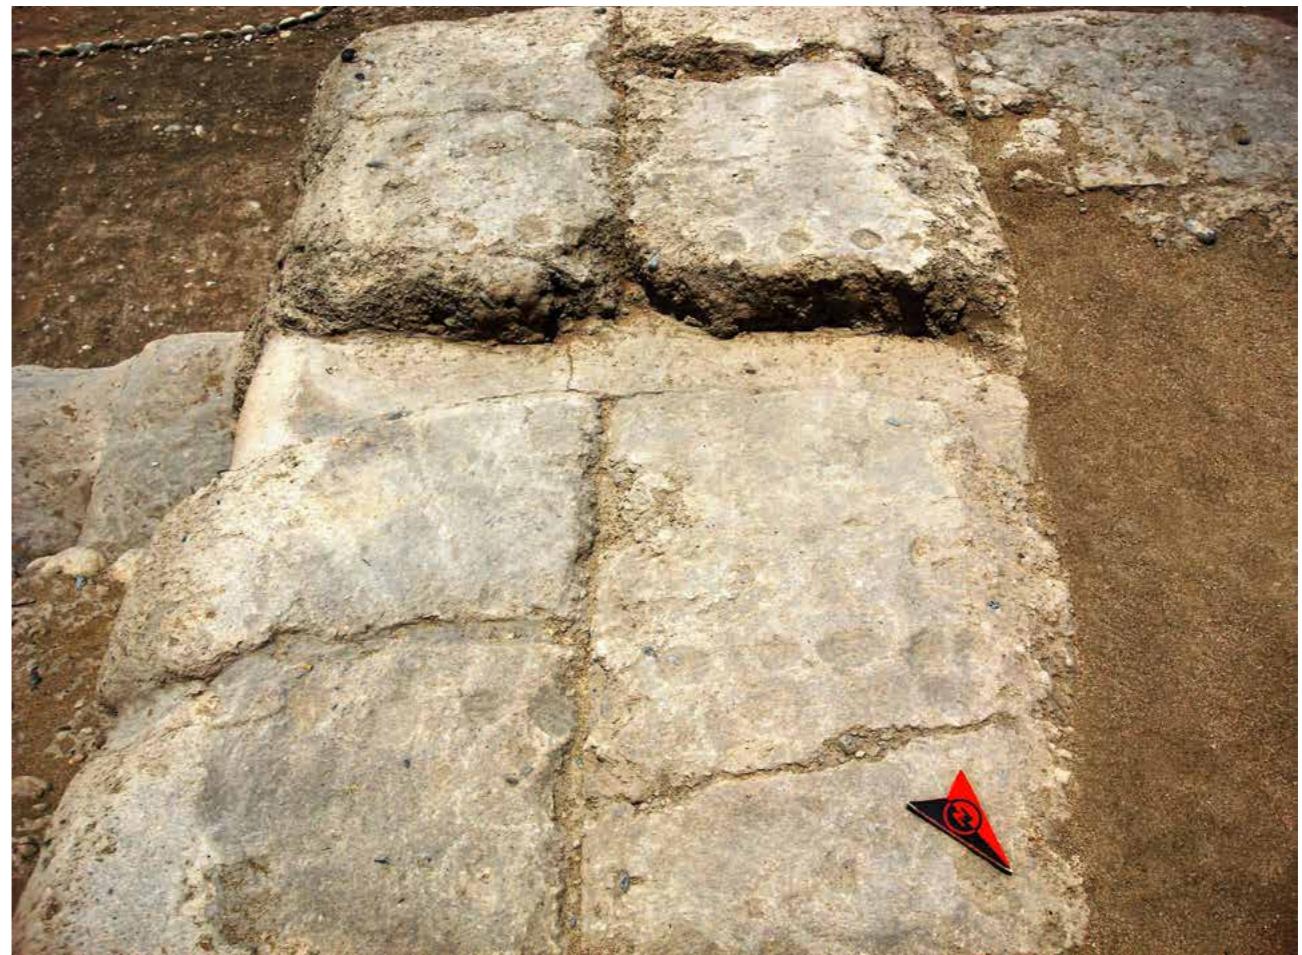
Foto 252. Adosamiento de los muros 98 y 98A-Este, en cuya cabecera se ubican dos filas paralelas de hoyuelos (Archivo fotográfico del Proyecto Mateo Salado, 2012).

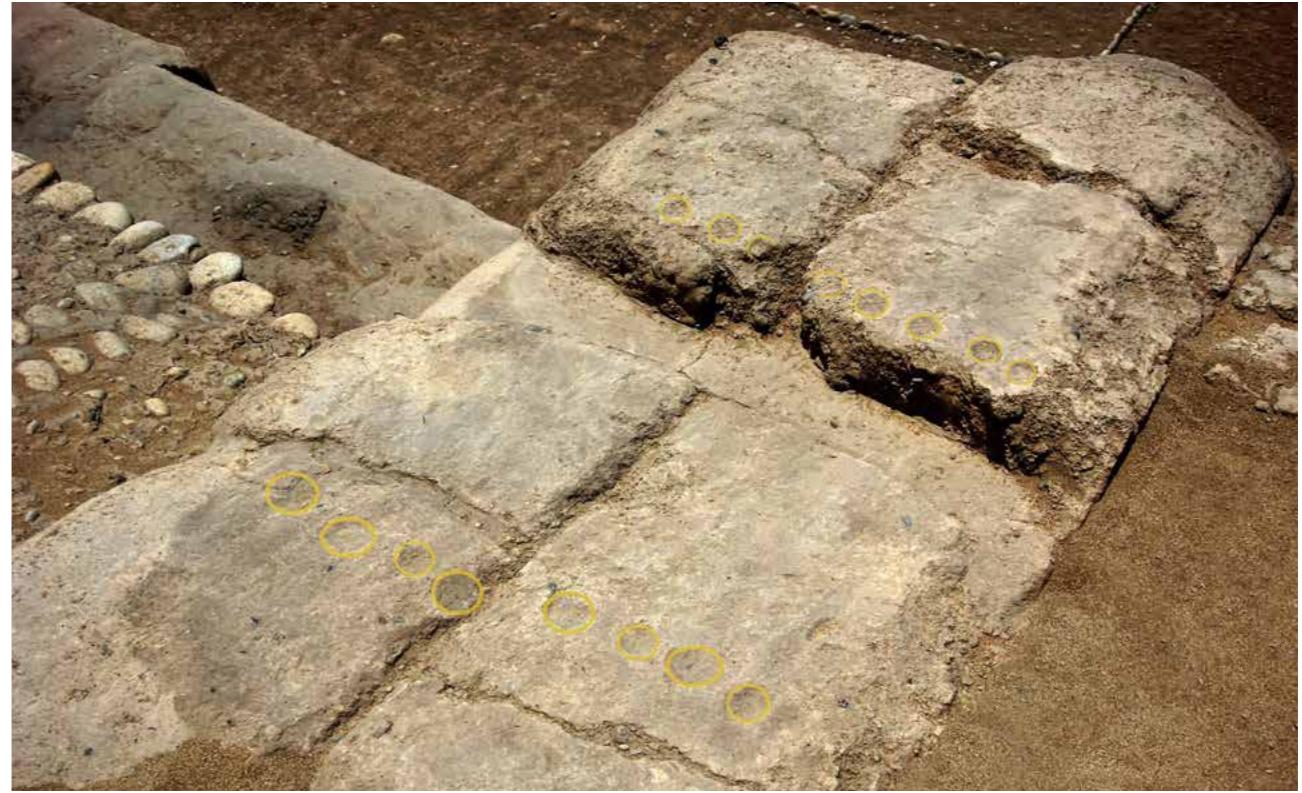
Foto 253. Los hoyuelos de la imagen anterior, delineados para su mejor observación (Archivo fotográfico del Proyecto Mateo Salado, 2012).

En la parte baja de L4, los derrumbes han dejado expuesta arquitectura de momentos previos a los recintos descritos. Sobre la cabecera de los muros 98 y 98A-Este se hallaron dos filas de hoyuelos, que siguen una dirección este-oeste (fotos 252 y 253). Ambas hiladas están compuestas por ocho hoyuelos.<sup>64</sup> Tienen 5 centímetros de diámetro

promedio y 4 milímetros de profundidad, mientras que la separación entre cada hoyuelo era de 5 centímetros. En cuanto a su función, podría tratarse de algún tipo de sistema contable a modo de *yupana*, usado durante el proceso constructivo. Para su protección, se han cubierto los hoyos con arena limpia.

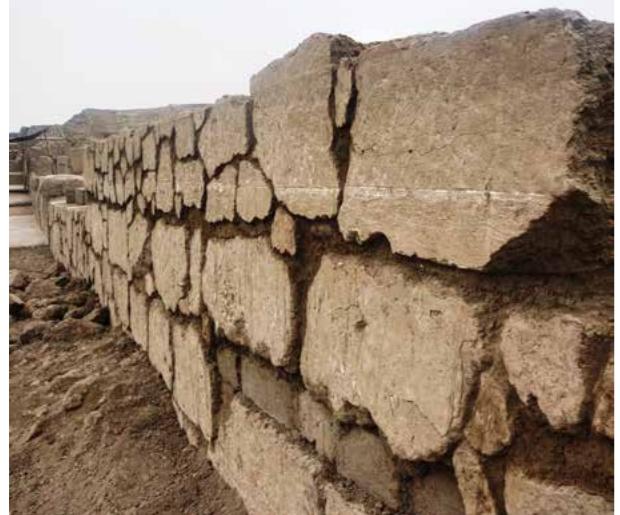
Foto 254. Extremo este del Muro 17 en proceso de restauración. Se aprecia la impronta de soguilla con pintura blanca (Archivo fotográfico del Proyecto Mateo Salado, 2009.)

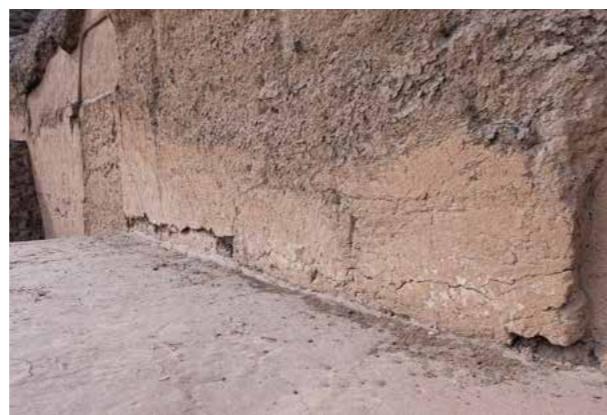
Foto 256. Trazas de pintura blanca y, aparentemente, de la impronta de soguilla, cerca del vano sellado (foto por Pedro Espinoza, 2020).

blanca. Tanto la impronta como la pintura se observan también en el otro extremo del paramento sur del Muro 17, a ambos lados del vano sellado que comunica L3 con la Terraza 2 (foto 256). Por lo tanto, el muro habría estado en algún momento íntegramente pintado de blanco.

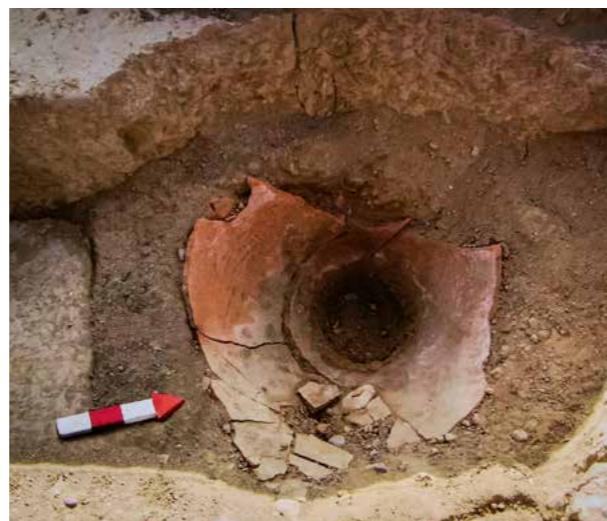
Foto 257. Hoyo con base de cántaro o tinaja *in situ*. Flecha norte: 20 centímetros (Archivo fotográfico del Proyecto Mateo Salado, 2008)

En la cara opuesta del tramo con la impronta, se adosó una larga plataforma (Plataforma 2) que se extiende de este a oeste. Esta ha sido cortada por un hoyo, en el cual se encontró la base de un gran cántaro o tinaja, la misma que fue registrada como Hallazgo 15 (foto 257). Exceptuando, claro está, el Hallazgo 47 (L2), es uno de los raros casos de concavidades u hoyos en los que estuvo parte de la vasija *in situ*.

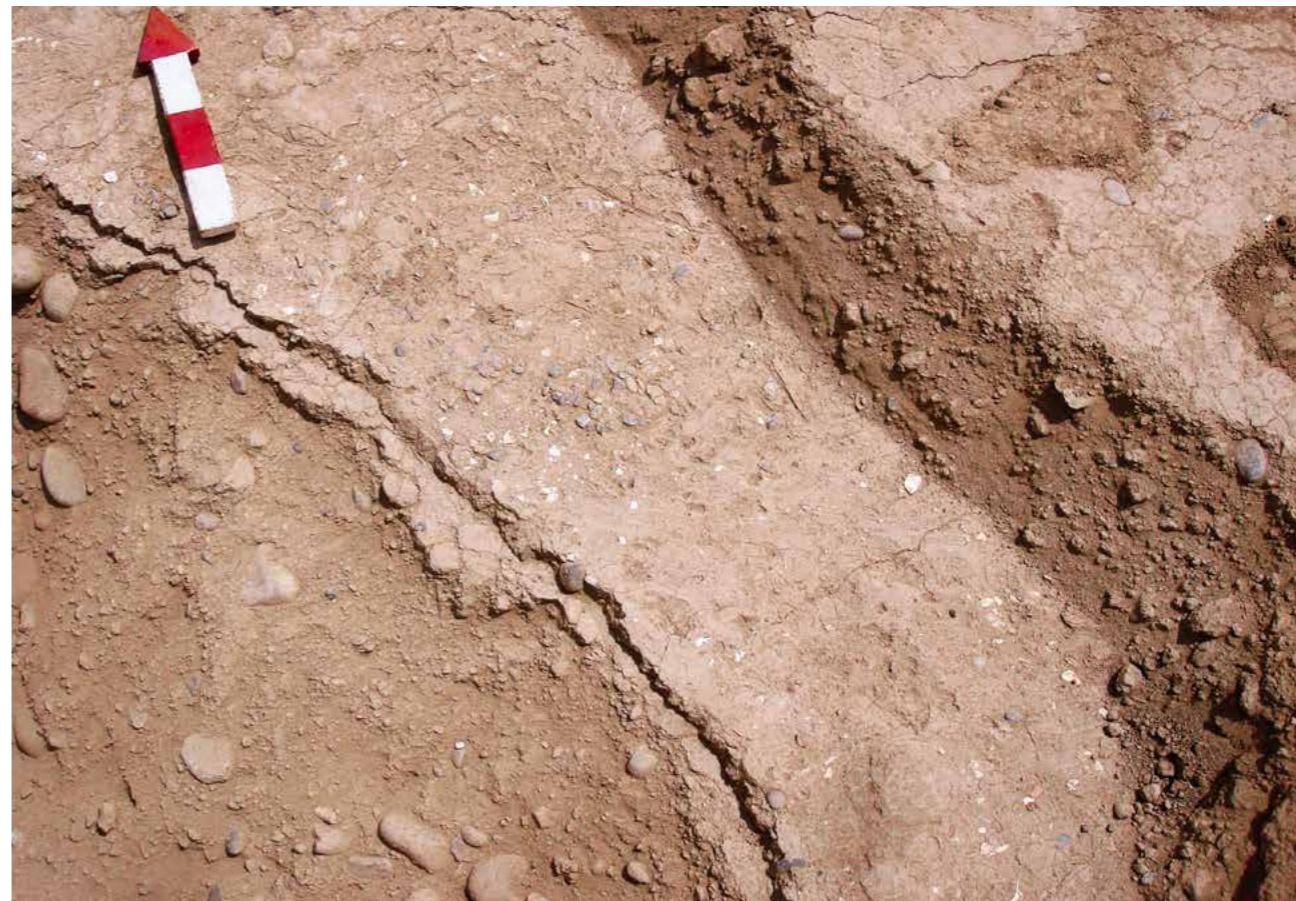
Foto 258. Fragmentos de valvas y de tenazas de cangrejo o camarón, adheridos a un piso antiguo de la Terraza 2. Flecha norte: 20 centímetros (Archivo fotográfico del Proyecto Mateo Salado, 2009).

La Terraza 2 está separada del Domo de Emparrillados por el Muro 17. En esta se encontraron restos de un banquete: pequeños fragmentos de conchas marinas y de tenazas de cangrejos o camarones, adheridos al piso. Hubo así mismo hojas apelmazadas de lo que sería grama y cola de caballo, como en el Corredor 7 de L2. Posiblemente se trate del mismo banquete realizado para el sello del Pozo Ceremonial y el levantamiento del Domo de Emparrillados. También se aprecian restos de otros festines similares, pero más antiguos (foto 258). Al igual que en el domo, tras el último banquete se erigieron emparrillados sobre la terraza, pero se preservaba muy poco de estos (foto 259). Sin embargo, no parecen haber constituido originalmente un volumen comparable a aquel en dimensiones.

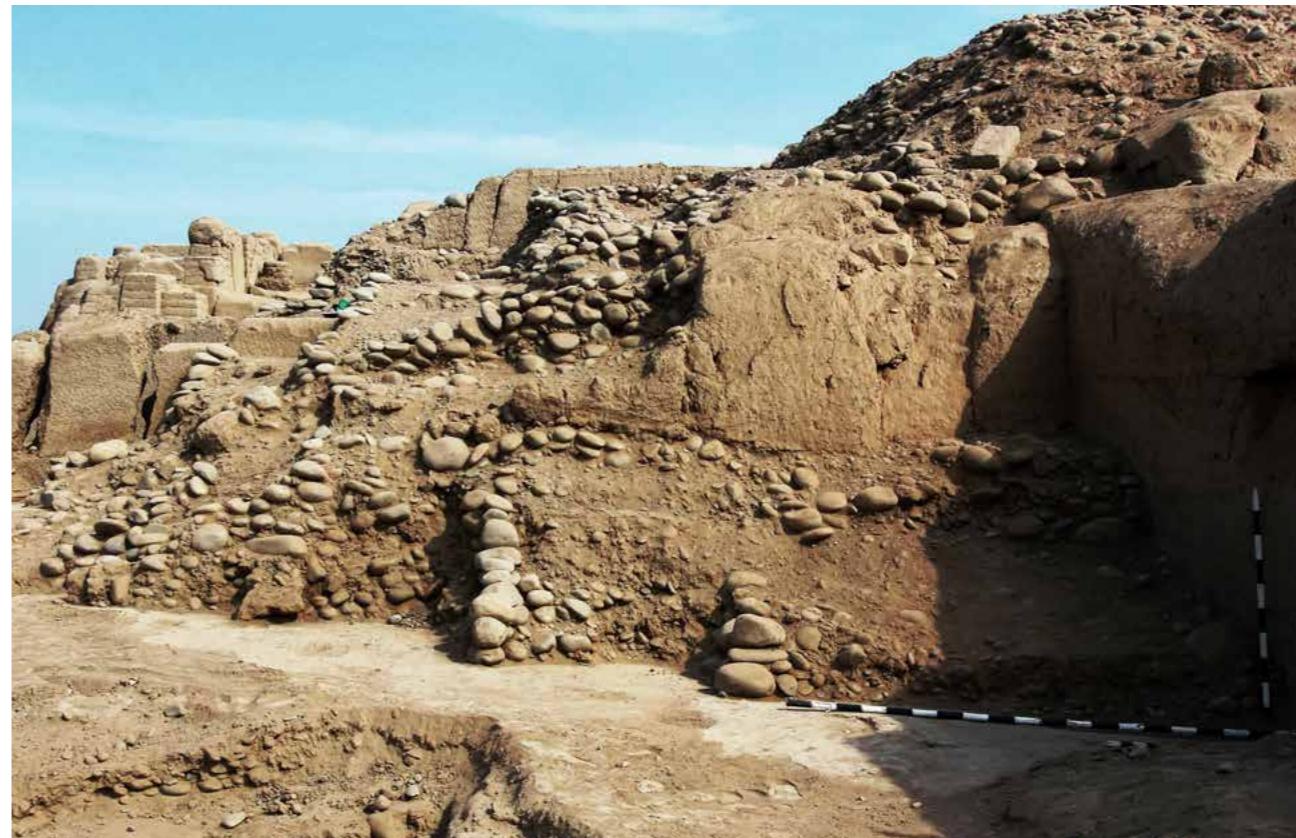
Foto 259. Remanentes de emparrillados en la esquina noroeste de la Terraza 2. Jalones de 1 y 2 metros (Archivo fotográfico del Proyecto Mateo Salado, 2009).

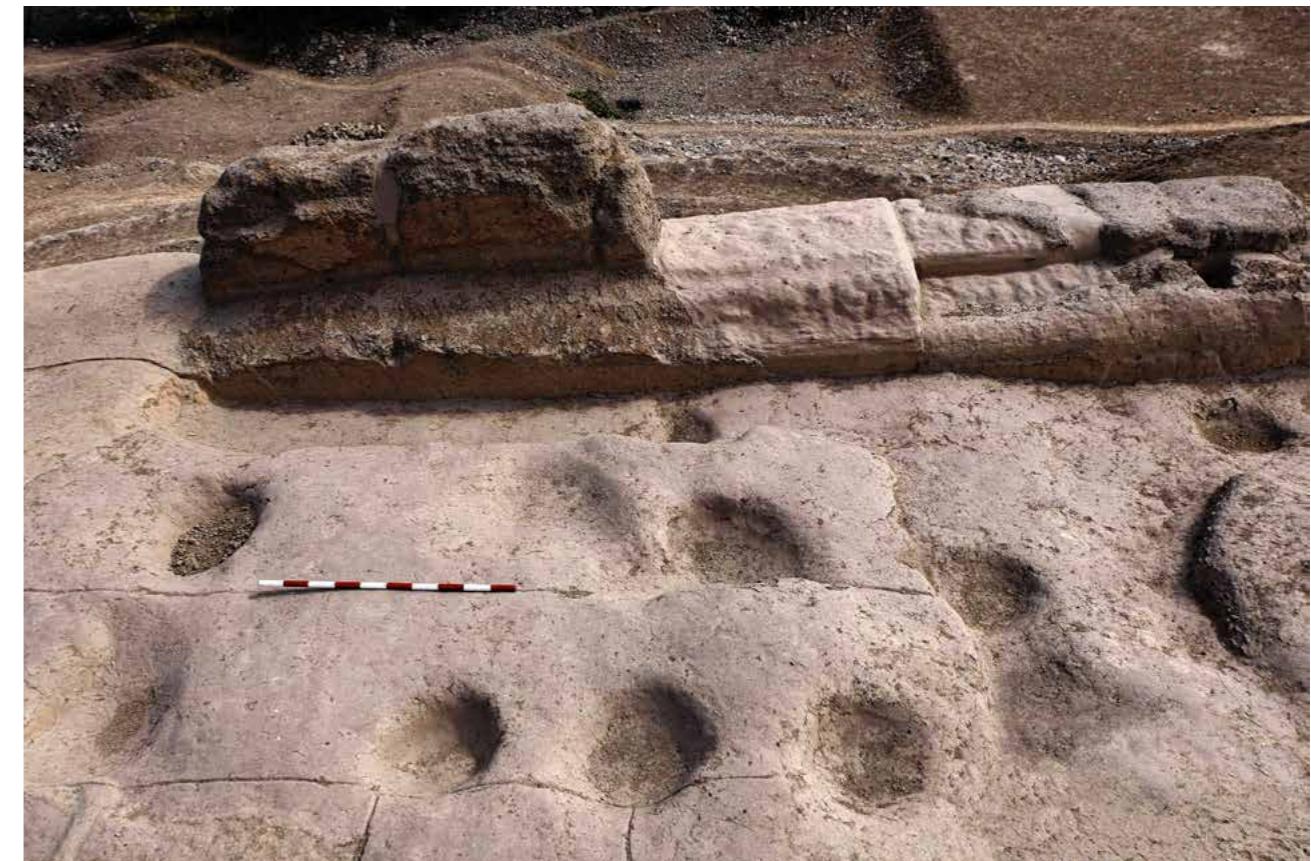
Foto 261. Algunas de las hileras de concavidades anchas en L5. Jalón: 1 metro (foto por Pedro Espinoza, 2020).

Comprende principalmente la parte posterior (sur) del Sector B o "Pirámide Menor", en la Pirámide de las Aves (foto 260). La Terraza 2 se prolonga hasta L5, pero con una elevación e hileras de concavidades anchas (foto 261). La mayoría de estas miden en promedio 45 centímetros de diámetro y 15 centímetros de profundidad, similares en dimensiones a las encontradas en el Corredor 7, en L2. Como en varios otros espacios con concavidades para vasijas, en L5 estos no fueron techados, lo que se infiere de la ausencia en ellos de hoyos para horcones.

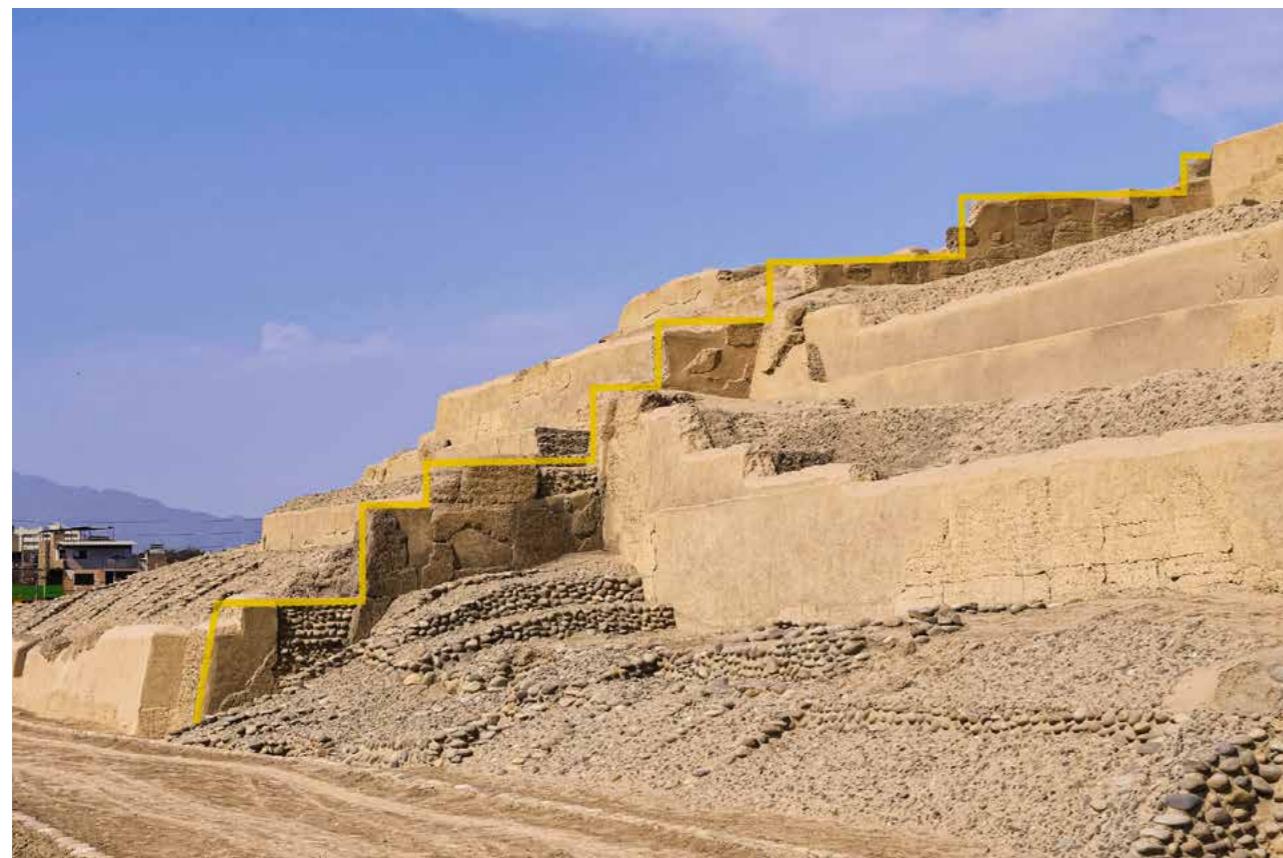
Foto 263. Muro escalonado que divide L6 de L7. Se ha delineado con amarillo su cabecera actual para una mejor apreciación (foto por Pedro Espinoza, 2020).

alto. Al inicio de los trabajos se le veía como un talud de tierra (foto 262), dividido en dos secciones por un muro que afloraba bajando escalonadamente de este a oeste (Muro 144 y su prolongación, el Muro 179) (foto 263). La sección al sur fue abarcada por el Área de Limpieza y Conservación 6 (L6) y la norte por L7 (plano 13). La parte baja de L6 ha sido drásticamente afectada por el paso de una acequia, hoy seca, que siguió una dirección norte-sur. La acequia arrasó los muros de tapia de la terraza inferior (la más baja) de dicha área de limpieza, dejando expuestos únicamente sus emparrillados de relleno, los que pueden ser observados hoy al lado del camino de visitantes (foto 264).

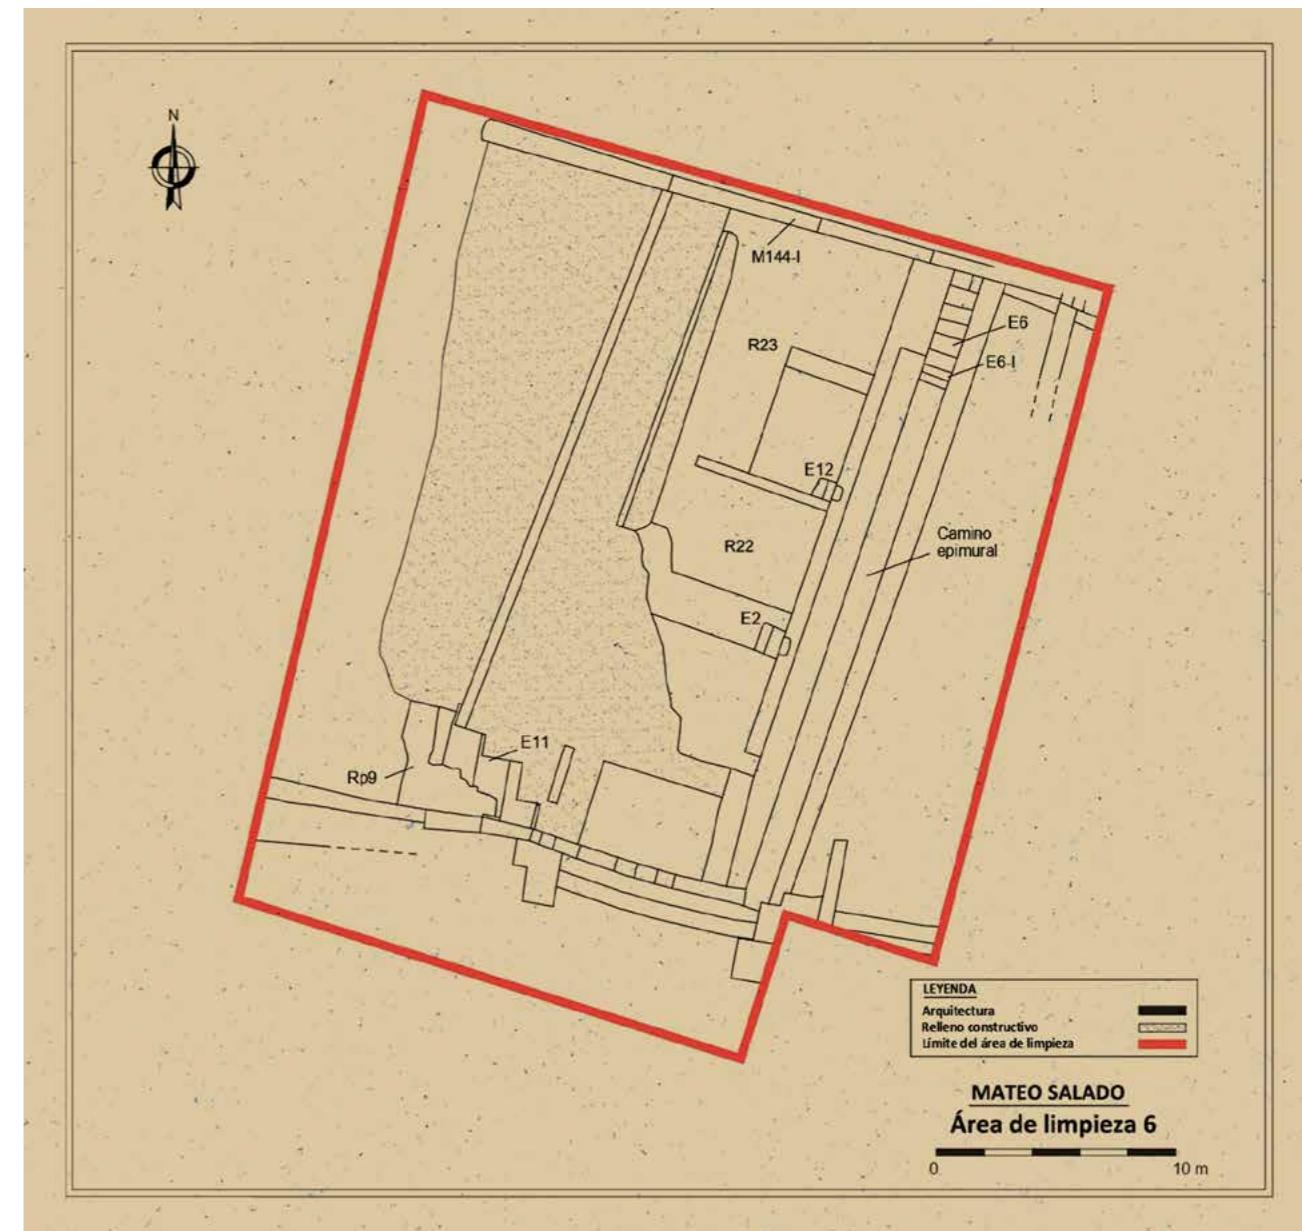
Plano 13. Plano general de L6 (elaborado por Alfredo Molina, 2020).

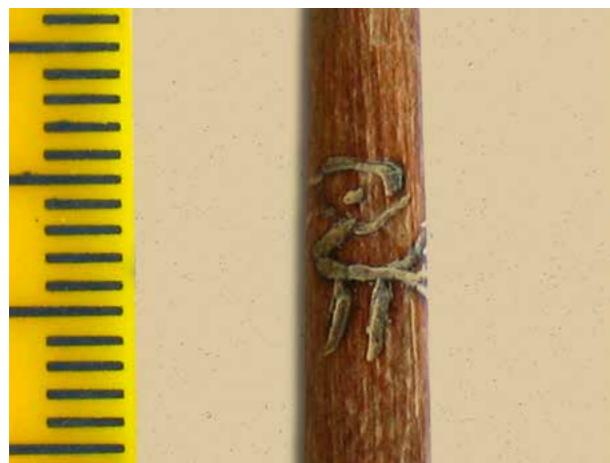
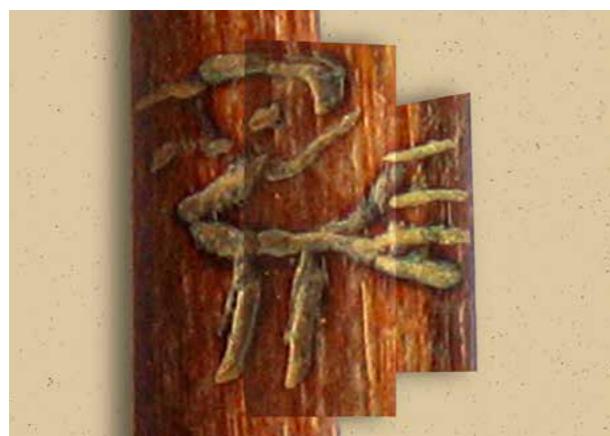
Foto 265. Huso con figura de ave. Intervalos de la cinta métrica: 1 milímetro (Archivo fotográfico del Proyecto Mateo Salado, 2008).

Foto 266. La figura anterior desplegada (Archivo fotográfico del Proyecto Mateo Salado, 2008).

Un hallazgo adicional en L6 fue un huso de madera con una representación incisa de un ave vista de perfil (fotos 265 y 266). Mide 12,1 centímetros de largo y 5 milímetros de diámetro, y ha sido registrado por nosotros como Hallazgo 49.

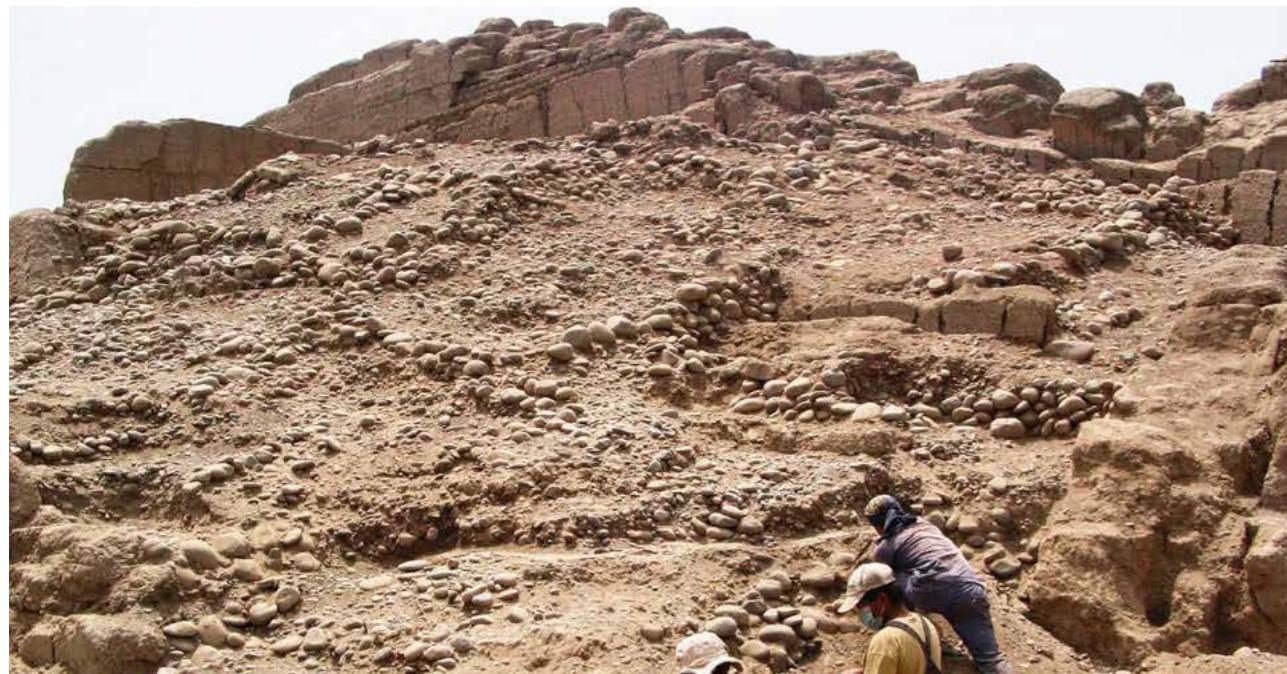
Foto 267. Esquina suroeste de L6 tras el retiro de acumulaciones modernas. Se observan los emparrillados expuestos tras el derrumbe de la arquitectura que los cubría (Archivo fotográfico del Proyecto Mateo Salado, 2008).

Luego de retirar el desmonte suelto, se encontró derrumbada casi toda la esquina suroeste de la pirámide, tanto por la erosión provocada por la acequia como por movimientos sísmicos (foto 267). Producto de ello se expuso un antiguo acceso por el cual se ingresaba lateralmente al edificio que se trataba de una rampa a la que posteriormente se le añadió un tramo superior con escalones (Rampa 9-Escalera 14) (foto 268). Esta combinación de

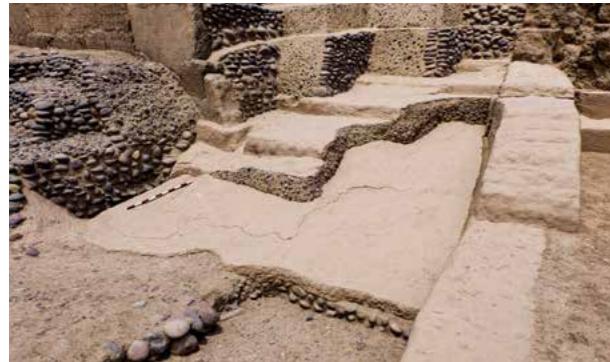
Foto 268. Rampa-escalera en L6. Jalón: 1 metro (foto por Pedro Espinoza, 2020).

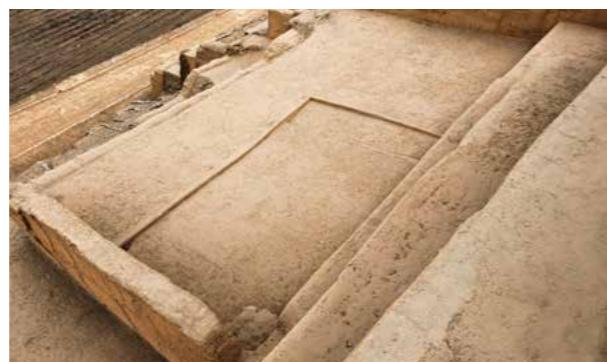
Foto 271. Recinto 23 (foto por Pedro Espinoza, 2019).

Sobre la penúltima terraza en sentido ascendente se construyeron los recintos 22 y 23 (figura 24), los cuales cuentan con algunos rasgos peculiares. El primero (foto 269) presenta en su piso un desnivel central de planta rectangular, que forma una especie de ancho canal de apenas de 8 centímetros de profundidad; el canal sigue una dirección este-oeste y mide 5 metros de largo (conservado) por 1.95 metros de ancho. Además, en la esquina noreste del recinto se halló una cista vacía, de planta oval, tosca y construida con cantos rodados (foto 270). Restos de otra cista se encontraron en la esquina suroeste del recinto. Es una hilera semicircular de cantos rodados de la que se desprende una segunda hilera hacia el sur, dándole al conjunto una planta en "Y". Cubre un área de 1,4 metros de sur a norte y de 1,5 metros de este a oeste, con un altura máxima de 25 centímetros. En el segundo recinto (foto 271) se aprecia un doble desi-

vel: uno en forma de cuadrilátero de 5,6 metros (norte-sur) por 3,65 metros (este-oeste) y dentro de este un canal similar al del Recinto 22, pero más angosto, de 86 centímetros de ancho. Sigue también una dirección este-oeste y alcanza una profundidad total de 8 centímetros. Los desniveles dan hacia escaleras rústicas que ascienden a una plataforma. Las conforman dos gradas hechas de cantos rodados a cara vista y una tercera grada inserta en la plataforma mencionada (foto 272). Desde esta arranca una escalera de diez pasos que, a su vez, sube a un camino epimural que bordea la cima del frontis sur en L6. Las dos primeras gradas de dicha escalera suben de oeste a este, pero luego giran y los otros ocho se elevan de norte a sur.

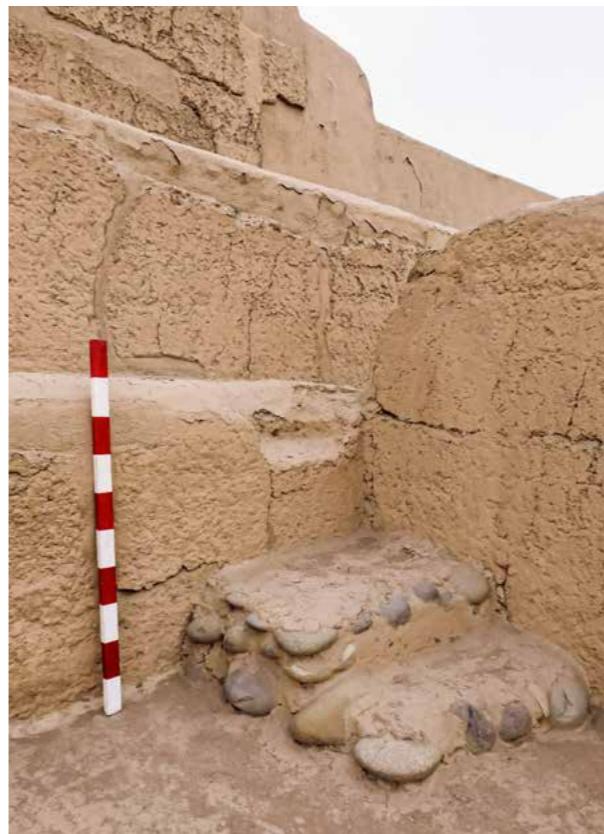
Foto 272. Escalera 12, en la esquina sureste del Recinto 23. Nótese la tercera grada (superior) inserta en la plataforma. Jalón: 1 metro (foto por Pedro Espinoza, 2020).

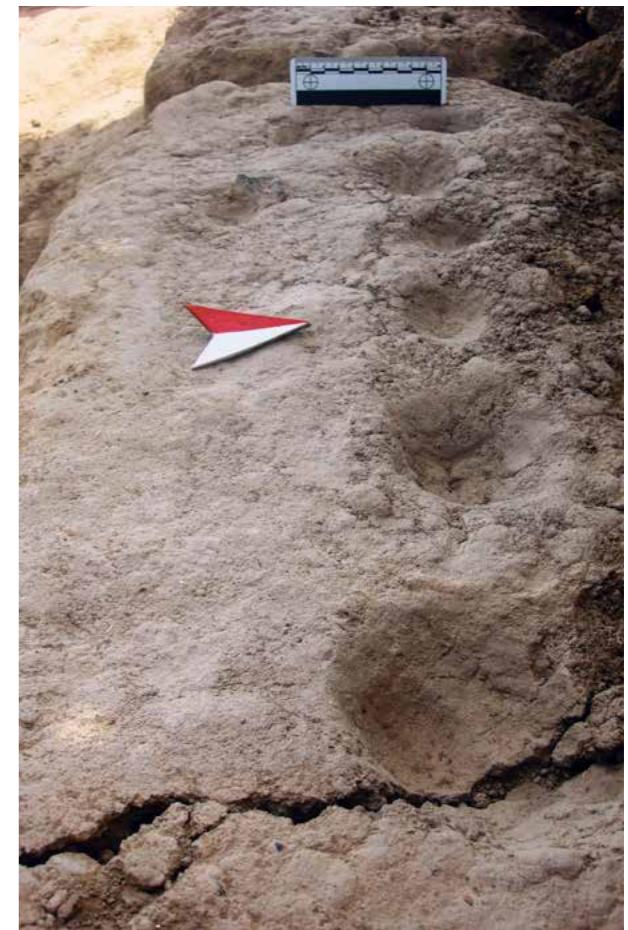
Foto 273. Hileras de hoyuelos. Escala: 10 centímetros (Archivo fotográfico del Proyecto Mateo Salado, 2009).

En la terraza más alta se halló un muro roto horizontalmente en dos (Muro 144-I). La fractura se había producido en la junta de los dos paños de tapia que lo conformaron, circunstancia que permitió descubrir en la cabecera del paño inferior otro conjunto de hoyuelos (foto 273) parecido al de L4. Eran concavidades con medidas de 4 a 9 centímetros de diámetro y de 5 milímetros a 2 centímetros de profundidad. Se distribuyeron en dos filas orientadas de oeste a este: una con dos

hoyuelos al sur, y otra con seis al norte. Los más grandes tendían a ubicarse al este. Tras ser registrados los cubrimos con arena para protegerlos y luego con un paño de tapia que originalmente se les superpuso. Es probable que también haya sido una *yupana* utilizada durante el proceso constructivo.

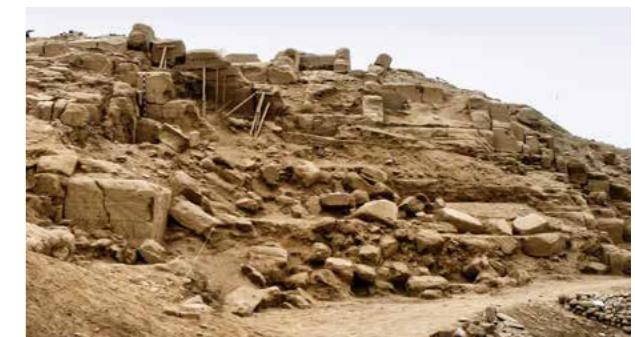
Foto 278. Colapso generalizado de la arquitectura en L8. Jalón: 2 metros (Archivo fotográfico del Proyecto Mateo Salado 2009).

Corresponde a la sección superior del frontis norte del Sector A-alto de la Pirámide de las Aves. Tras la limpieza de la tierra superficial, la arquitectura del área se encontró completamente derrumbada (foto 278), con apenas algunos recintos medianamente enteros que se interconectan a la Unidad de Excavación 2. Se llegó a establecer que originalmente mantuvo una altura significativa, pero por motivos que desconocemos, careció de contrafuertes. Ello provocó que se derrumbara masivamente a causa de algún terremoto.

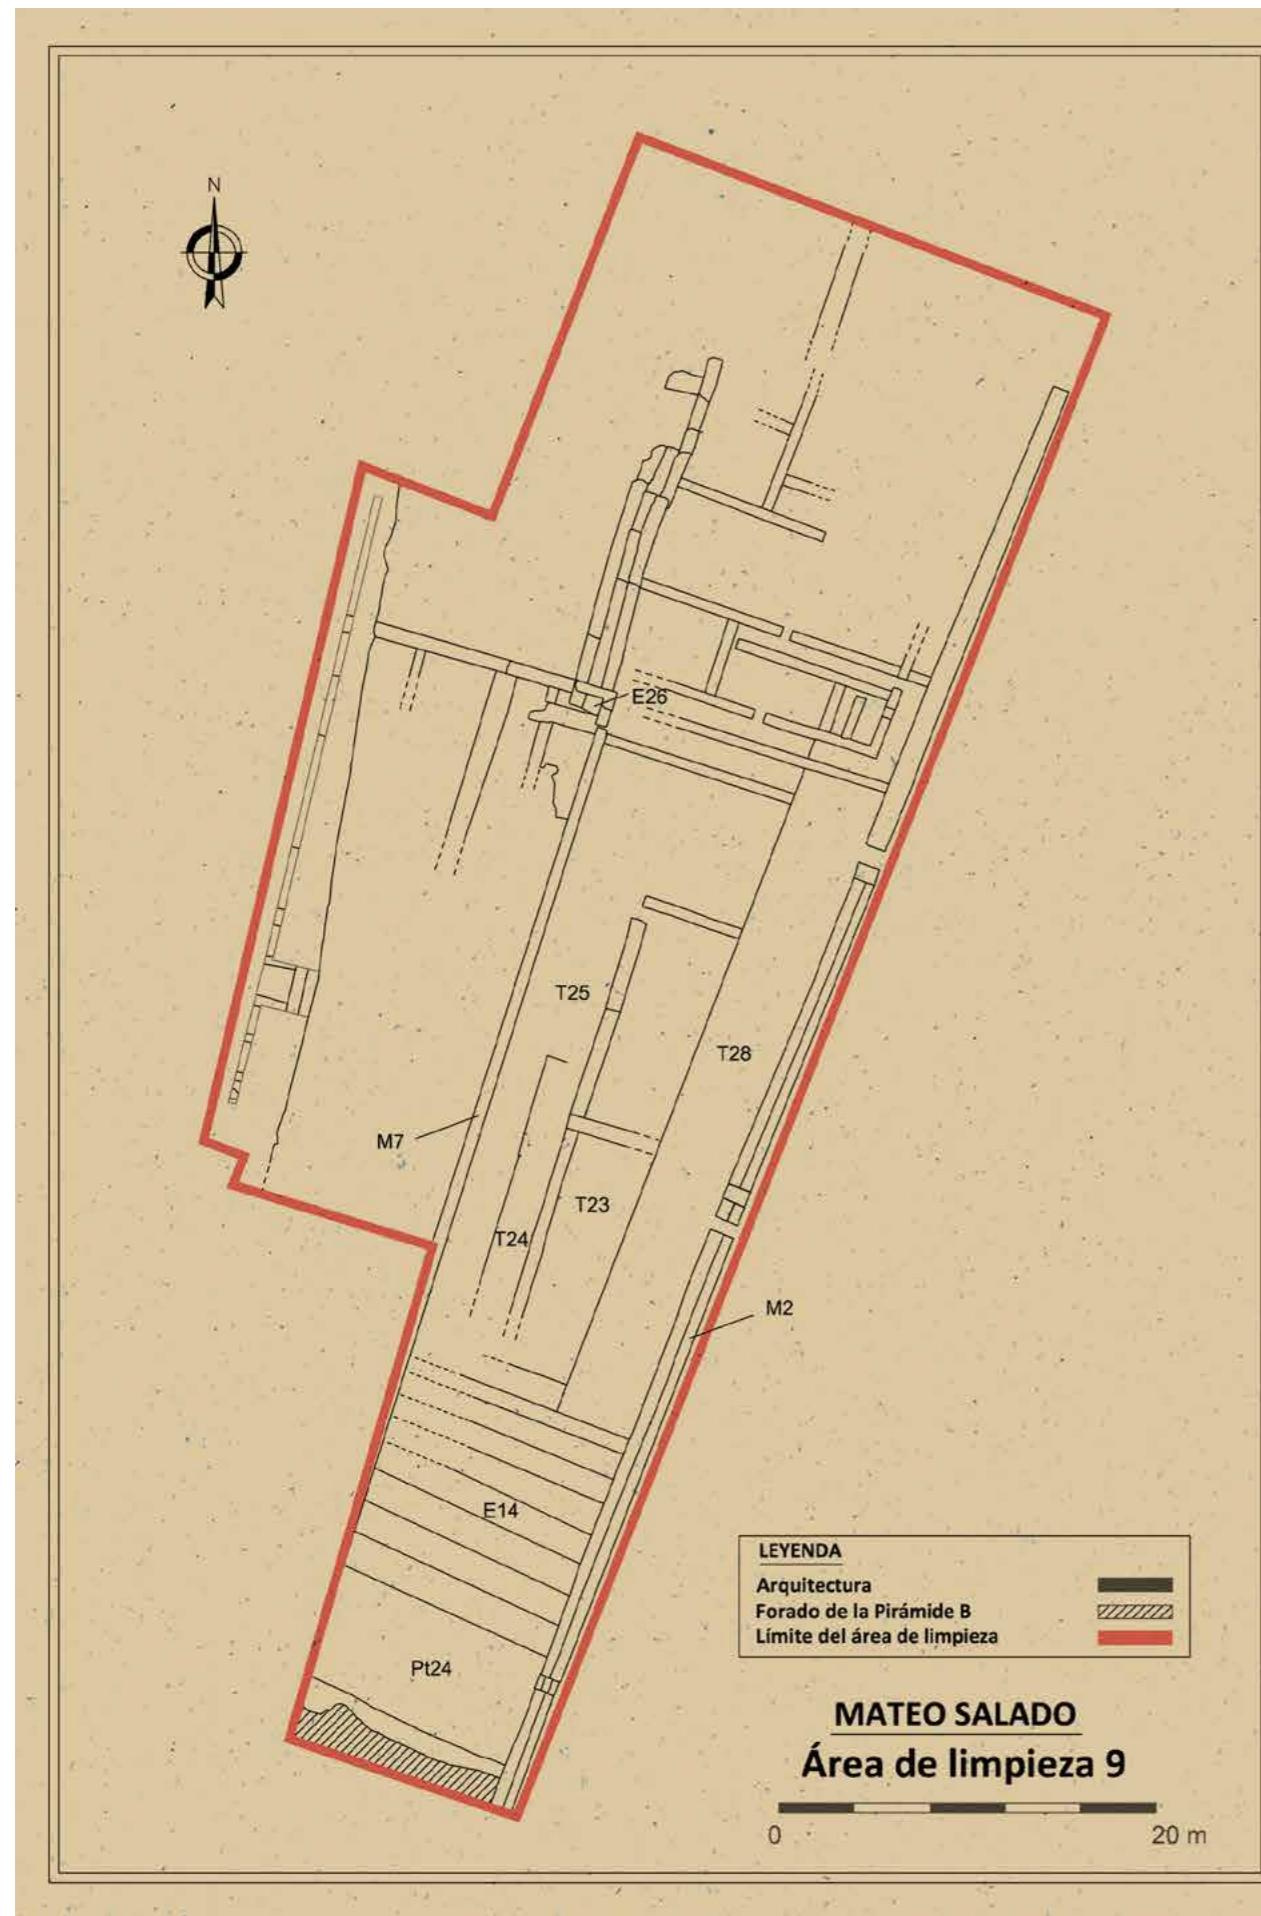
Plano 14. Plano general de L9 (elaborado por Alfredo Molina, 2020).

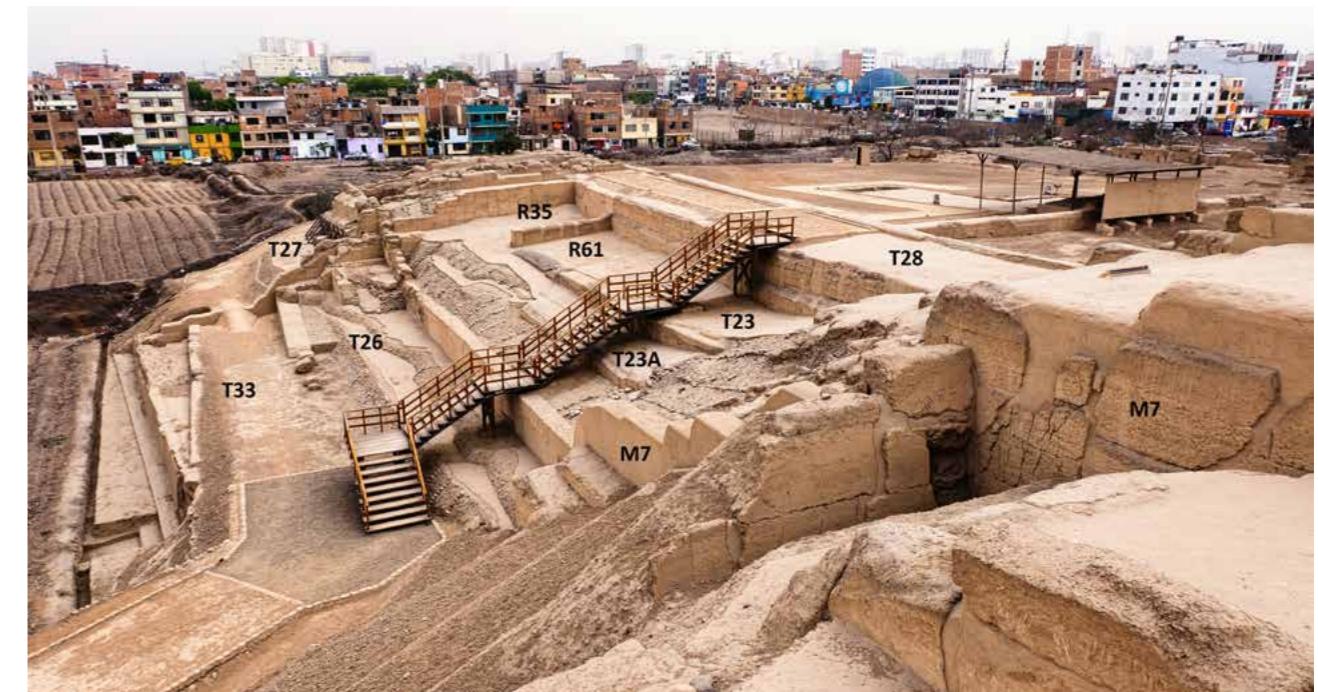
Foto 282. L9 visto desde el sur. Se indican las terrazas (T), algunos recintos (R) y el Muro 2 (M2) (foto por Pedro Espinoza, 2020).

Se registró una sucesión de cinco terrazas escalonadas, de la más baja a la más alta son: 33, 26, 23A o 25, 23 y 28 (plano 14 y foto 282). Una acequia colonial o moderna cruzó de norte a sur la parte alta de la Terraza 33 y todo el borde de la 26, por lo que esta última se preservó muy recortada. La Terraza 23 no era una explanada vacía sino que contuvo recintos (35, 61 y 62), que pudieron haber servido para la preparación de quienes accederían a la cima de la pirámide. La superficie de las terrazas 23A, 23 y sus recintos presentaron varios resanes de pisos, hoyos de huacheo y abundante cantidad de material cultural (fragmentos de cerámica, valvas, grama, entre otros). Mucho de este material procedía de

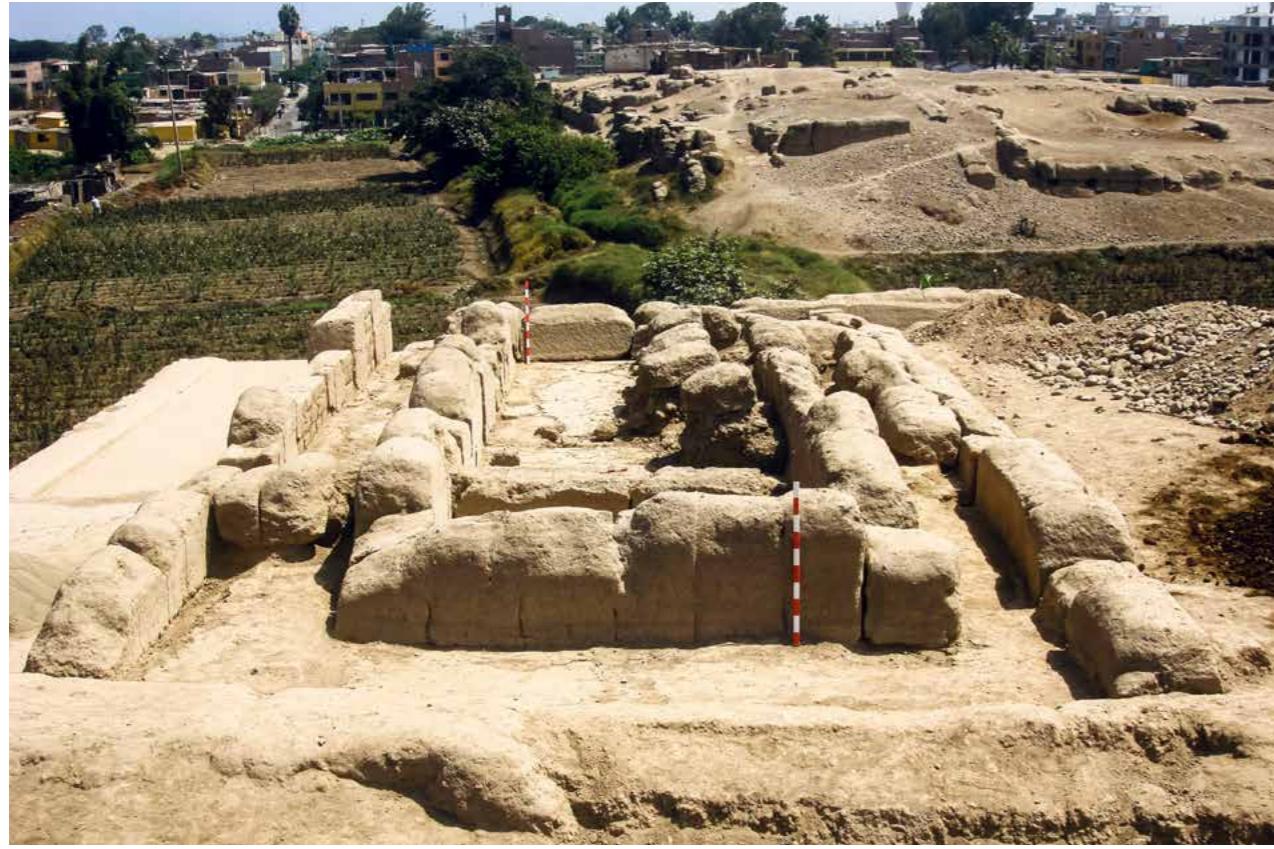
Foto 283. Recintos y corredores en el extremo norte de L9, en proceso de conservación. Jalones: 1 metro (Archivo fotográfico del Proyecto Mateo Salado, 2010).

Un muro escalonado que desciende de este a oeste separa a las cinco terrazas de una sección alta de L9, ubicada en el extremo norte de la zona. Aquí se encontraban varios recintos pequeños, que se comunicaban mediante corredores estrechos e intrincados (foto 283). La Terraza 28 fue la única del grupo de las cinco por la que se puede ingresar a la sección alta. Luego de las labores de limpieza, se vio que sus recintos habían sufrido severos derrumbes. Sin embargo, por motivos de tiempo y por la priorización de otras zonas para ser puestas en valor en la pirámide, no intensificamos nuestra intervención allí, de modo que desconocemos la función que cumplieron. Pero sí llegamos a limpiar y conservar una terraza (Terraza 27) de esta sección alta, la cual contuvo 40 concavidades para asentar vasijas (foto 284). Este tipo de concavidades no han sido encontradas en otros espacios de L9, lo que sugiere que esta sección tuvo un rol diferente que el resto del área.
