# MATEO SALADO

UNA NUEVA MIRADA A LA  
ARQUEOLOGÍA ANDINA:  
INVESTIGACIONES (2007-2017)

**Mateo Salado, una nueva mirada a la arqueología andina: investigaciones (2007-2017)**

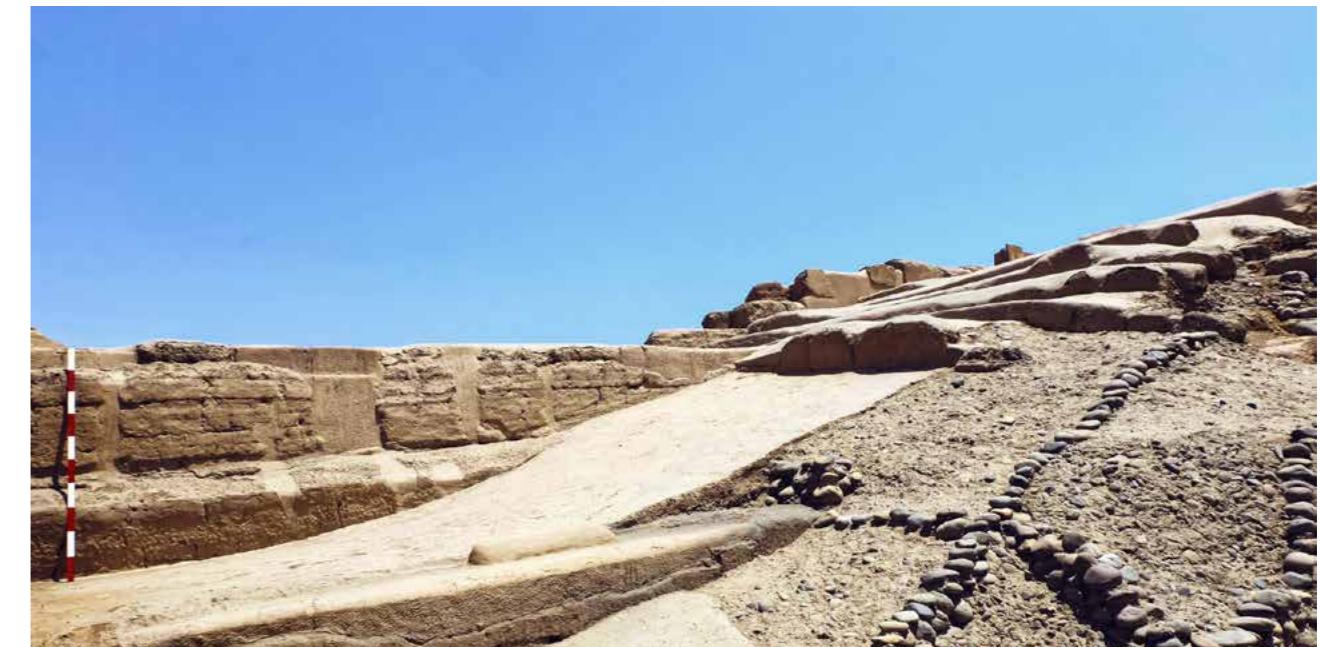
Foto 285. Rampa en L9, que se interconecta a la Escalinata Monumental. Jalón: 2 metros (foto por Pedro Espinoza, 2020).

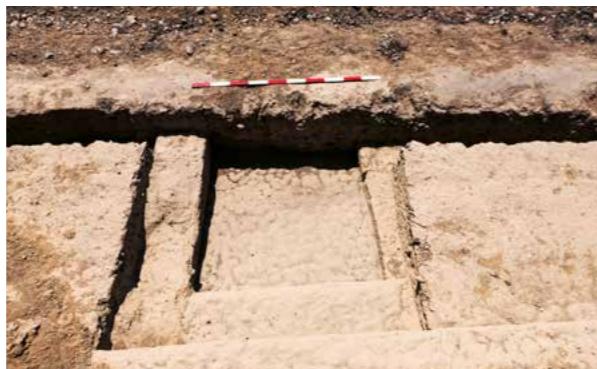
Foto 288. Recinto 52. Jalón 1 metro (foto por Pedro Espinoza, 2020).

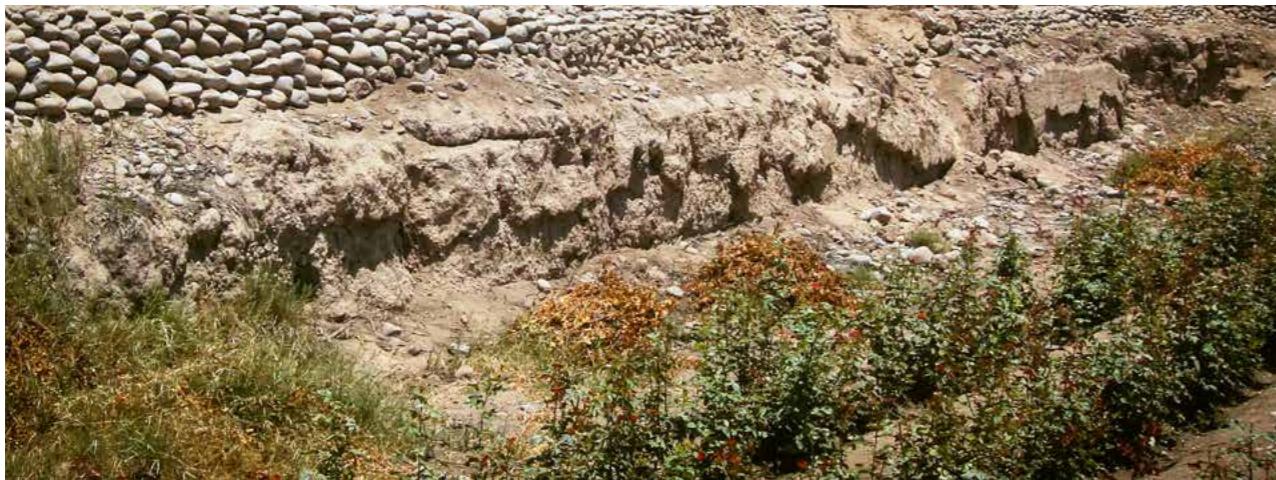
Foto 287. Estado inicial de la Terraza 33 erosionada por humedad (Archivo fotográfico del Proyecto Mateo Salado, 2010).

medad generada por un campo de cultivo vecino, lo que ocasionó una erosión severa (foto 287). El campo de cultivo estuvo en uso por ocupantes del complejo arqueológico hasta el 2013. La trinchera permitió ver que apenas a 30 centímetros bajo la superficie del mencionado campo de cultivo se prolongaba la arquitectura de la pirámide. Mediante una excavación amplia y perpendicular a la zanja, expusimos un recinto cuadrangular (Recinto 52) (foto 288) de 1,8 metros de ancho y de largo (este-oeste) indeterminado, pues se interna hacia el campo de cultivo. El piso de este recinto se había sellado con una capa de arena fina y limpia de 20 a 30 centímetros de espesor. La trinchera expuso a distancias muros regulares como los del Recinto 52, lo que sugiere que este espacio es uno de varios que se ubican uno al lado del otro y que poseen dimensiones similares. Estas características indican que serían almacenes de productos alimenticios. La hilera se adosa a la Terraza 33, esto es al frontis de la Pirámide de las Aves, tal cual ocurre con la Pirámide D en la que también se aprecia una hilera de recintos de dimensiones parecidas y que se encuentran adosados al frontis sur del edificio. Nótese, asimismo, que para remodelar la Terraza 33 se usó un muro (Muro 356) orientado más al norte ( $N24^{\circ}E$ ) que la arquitectura aledaña

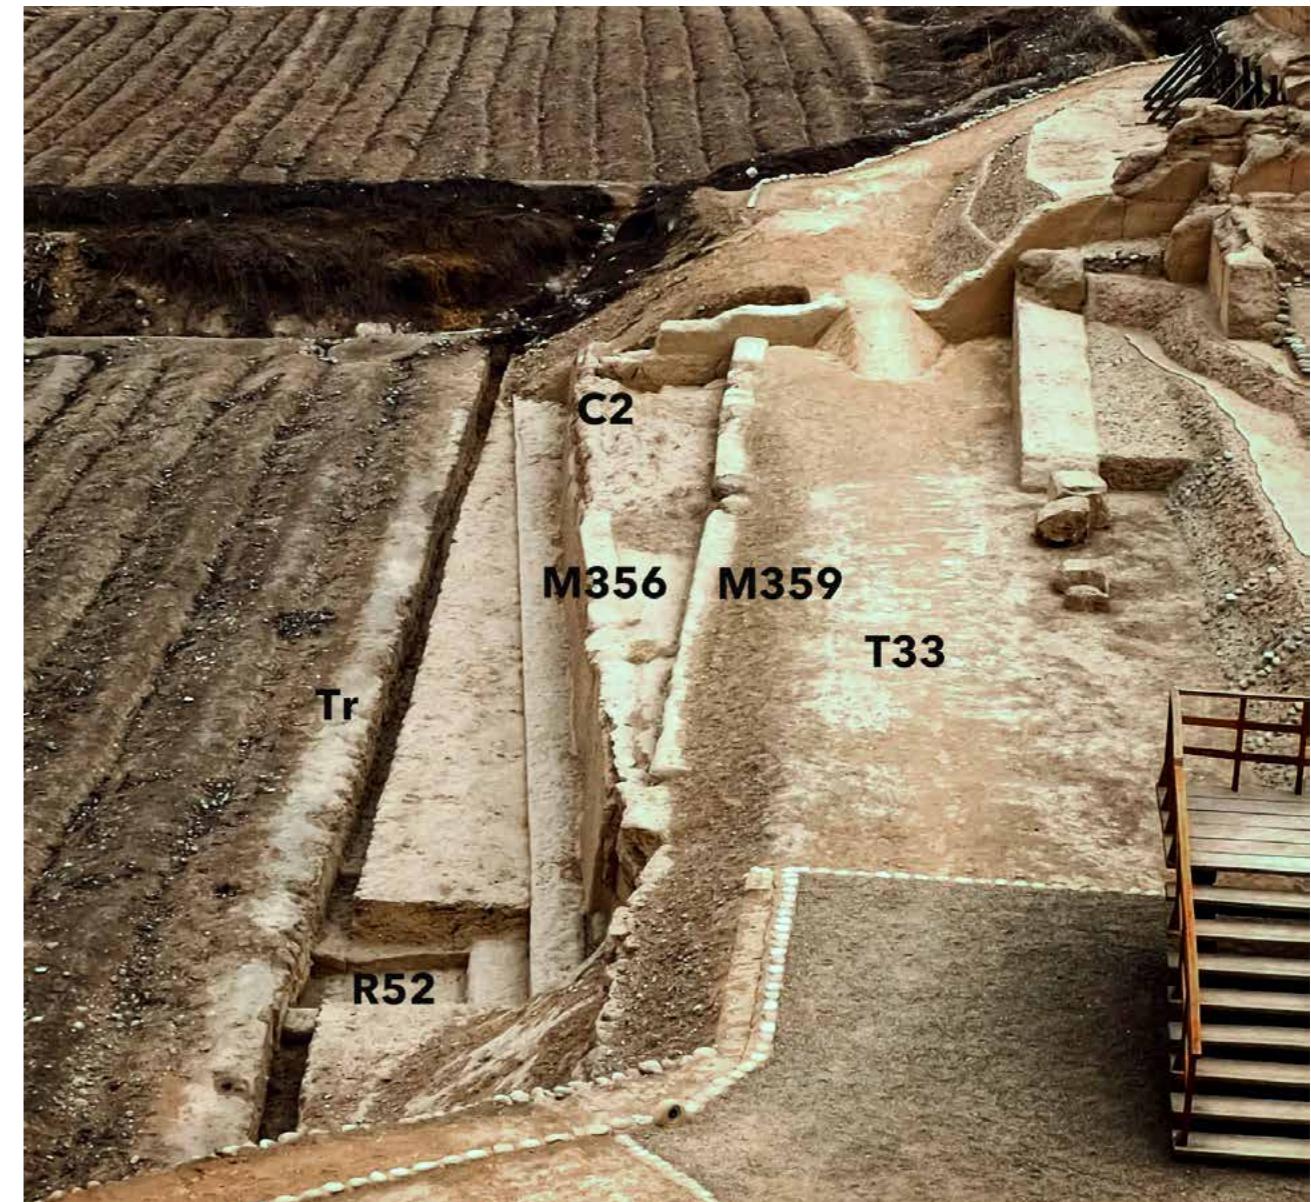
Foto 289. Divergencia de orientaciones entre los muros 356 y 359. Se indica además la trinchera a manera de zanja (Tr), el Recinto 52 (R52), la Terraza 33 (T33) y el Cateo 2 (C2) (foto por Pedro Espinoza, 2020).

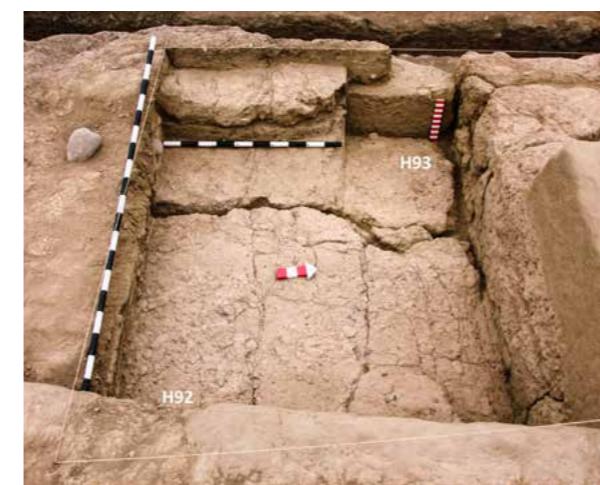
Foto 290. Cateo 2, con indicación de los hallazgos 92 (adyacente al perfil este) y 93 (profundización en la esquina noroeste). Jalones de 1 y 2 metros (Archivo fotográfico del Proyecto Mateo Salado, 2011).

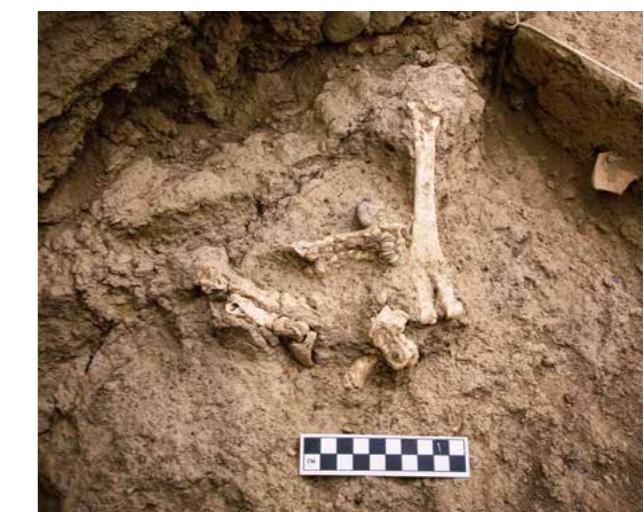
Foto 291. Ofrenda de extremidades de una cabra (Hallazgo 92). Escala: 10 centímetros (Archivo fotográfico del Proyecto Mateo Salado, 2011).

el cual fue colocado en el relleno de una de las últimas remodelaciones de la zona en época prehispánica (foto 292).<sup>68</sup> Ambas (y más claramente en el caso del anuro) habrían buscado favorecer la disponibilidad del agua para el cultivo en la zona. La cuidadosa colocación flexionada de las patas de la cabra y el haberse seleccionado exclusivamente estas extremidades, recuerda a una ofrenda del Horizonte Tardío consistente en la pata superior izquierda y el cráneo de un camélido hallados en la Muralla 55E de Maranga (Estrada y Espinoza 2005). El camélido tenía entre 12 y 18 meses y padeció de polidactilia, un defecto genético por el cual tenía un número extra de pesuños. Acompañaba al entierro de un niño de entre 8 y 9 años de edad. Por todo lo explicado, se comprueba una remarcable continuidad de tradiciones religiosas aun en un sitio tan próximo a la sede católica del Perú colonial y republicano.

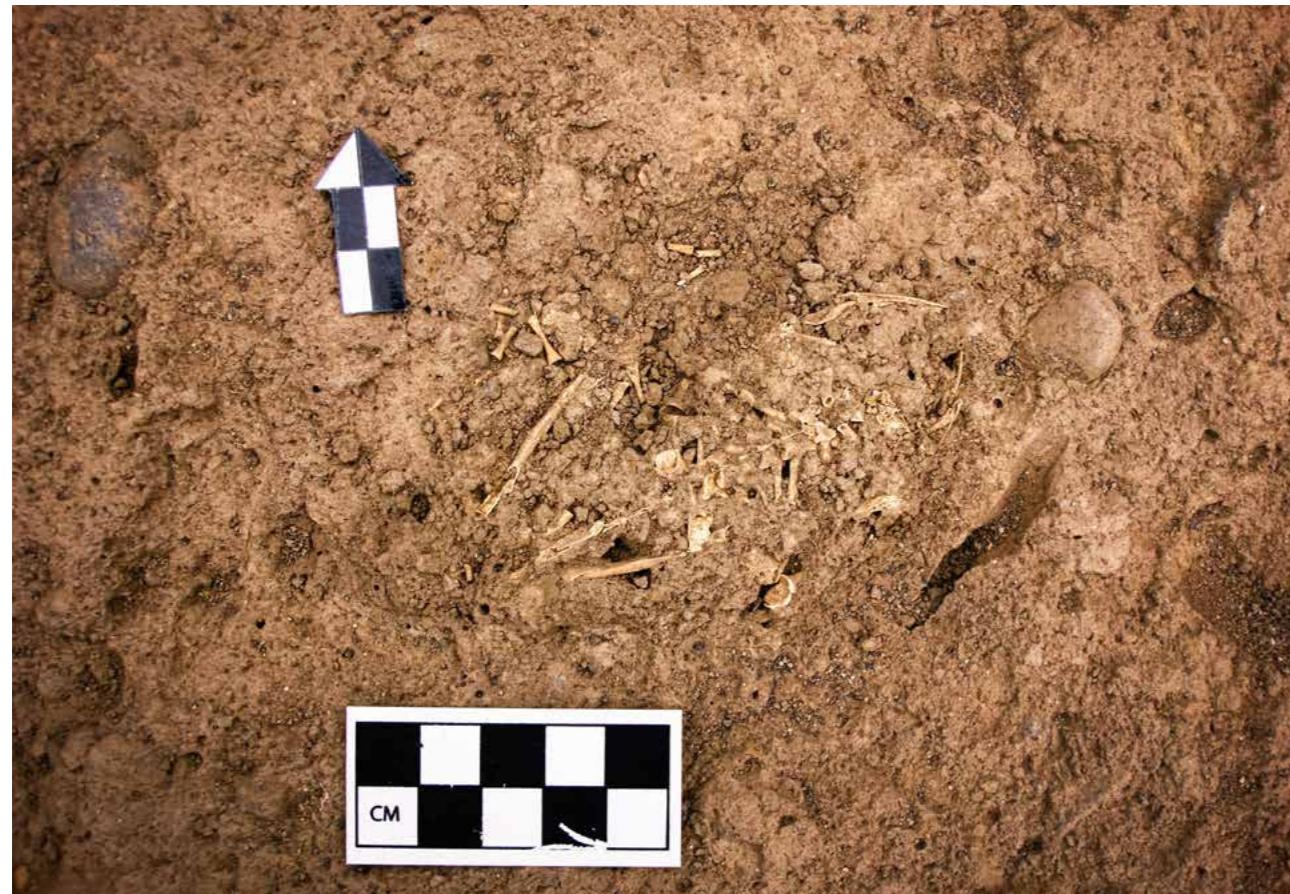
Foto 292. Ofrenda de anuro (Hallazgo 93). Escala: 5 centímetros (Archivo fotográfico del Proyecto Mateo Salado, 2011).

<sup>68</sup> Por hallarse en pésimo estado y en proceso de disgragamiento, el anuro no pudo ser conservado aun cuando se procuró extraerlo de la zona de excavación cortando en un bloque la tierra donde se encontraba.

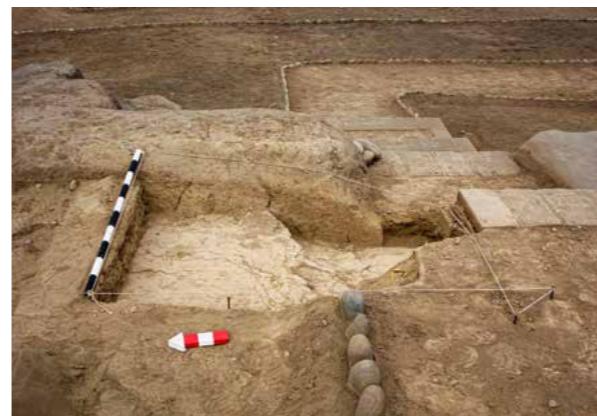
Foto 293. Cateo 3, tras el retiro de la capa superficial. Jalón: 1 metro (Archivo fotográfico del Proyecto Mateo Salado, 2011).

El Cateo 3 fue excavado en setiembre del 2011 (foto 293). Su objetivo fue hallar, registrar y proteger un vano de acceso entre L9 y la Plaza del Podio, ya que en la superficie se extenderían cables para el sistema de iluminación para visitas nocturnas. Como se dijo al tratar nuestra Unidad de Excavación 3, se pudo, efectivamente, encontrar un vano que interconectó la Plaza del Podio en su segundo momento constructivo y unos recintos que luego fueron cubiertos para conformar la Terraza 28. Para construir esta última, el vano fue tapiado, tal y como se le encontró (foto 294).

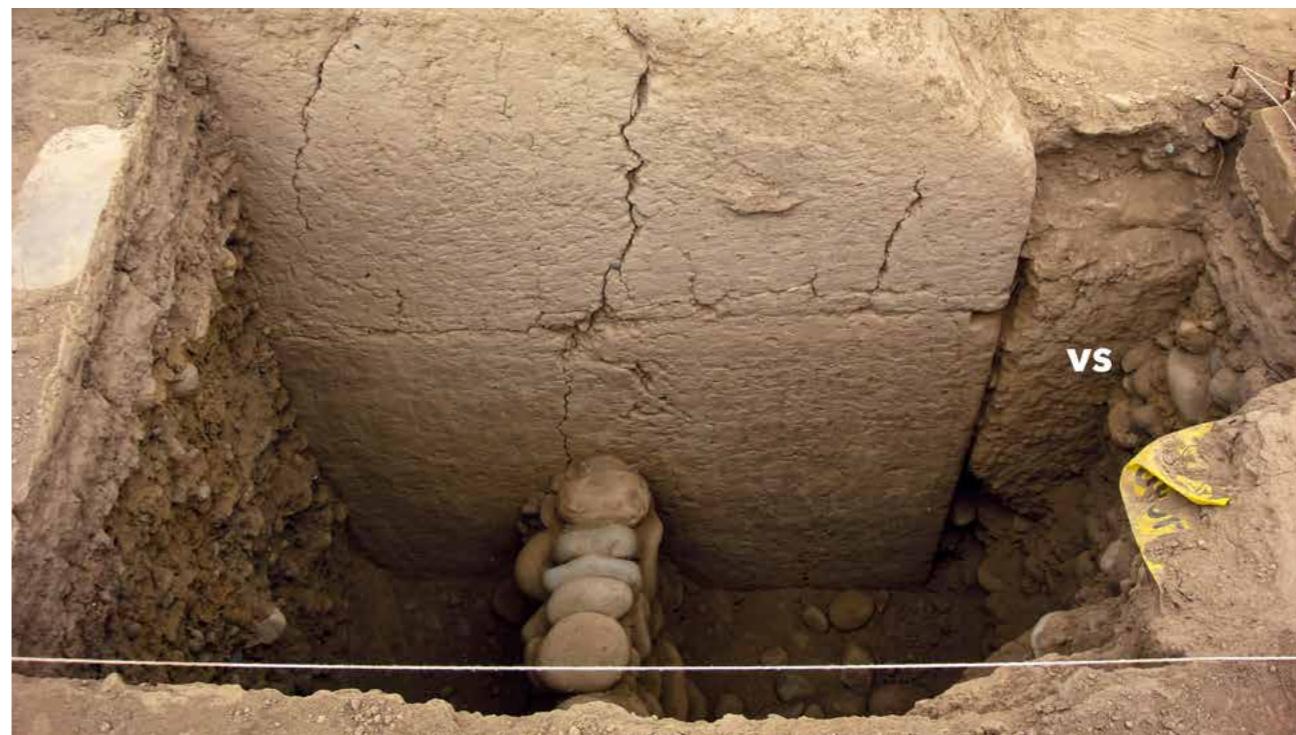
Foto 294. Perfil este del Cateo 2, mostrando el vano sellado (VS) en el Muro 2 (Archivo fotográfico del Proyecto Mateo Salado, 2011).

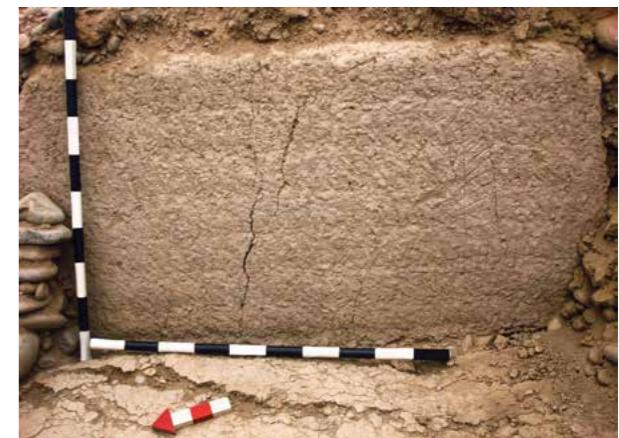
Foto 295. Paramento del Muro 277. Jalones: 1 metro (Archivo fotográfico del Proyecto Mateo Salado, 2009).

Finalmente, se descubrieron dos paramentos con grafitis en L9. El primero estuvo en la cara oeste del Muro 277 y formaba parte de la arquitectura temprana bajo la terraza 25. Una vez terminada la conservación y restauración se volvió a cubrir para protegerlo. Estaba compuesto principalmente por

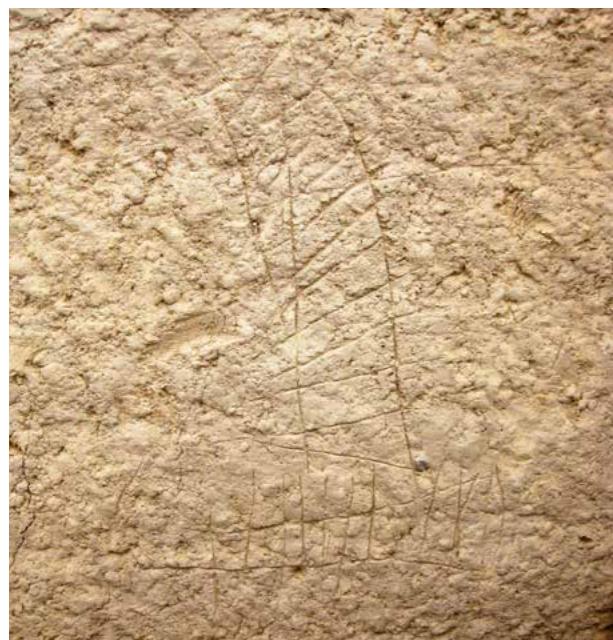
Foto 296. Detalle de grafiti con líneas entrecruzadas (Archivo fotográfico del Proyecto Mateo Salado, 2009).

dos grupos de líneas entrecruzadas que cubrían un área de 55 centímetros de altura por 35 centímetros de ancho. El grupo más alto presentaba hasta tres líneas verticales cruzadas por varias líneas cortas horizontales; el más bajo tenía un patrón inverso al anterior, es decir, varias líneas cortas verticales cruzadas por dos líneas largas horizontales (fotos 295 y 296). El segundo paramento con grafitis muestra dos "X" marcadas sobre la superficie humeda del Muro 279, que constituye la cara oeste de la Terraza 28 (foto 297) y cubren un área de 1 metro de largo por 35 centímetros de alto.

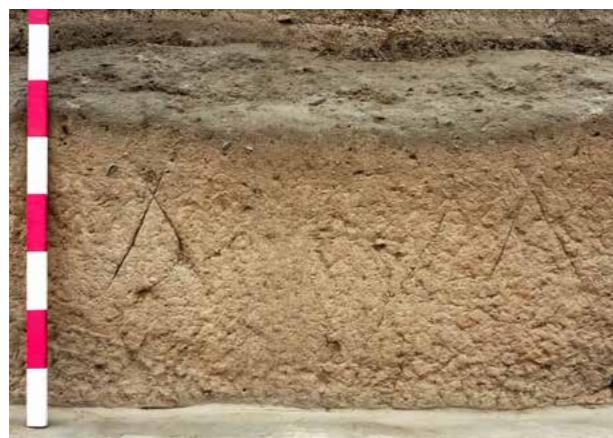
Foto 297. Grafitis en "X" (Archivo fotográfico del Proyecto Mateo Salado, 2010).

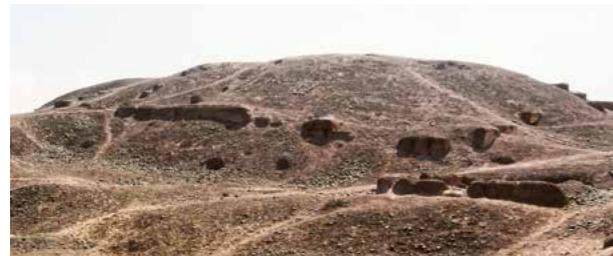
Foto 298. L10 visto desde el oeste, antes del inicio de la intervención (Archivo fotográfico del Proyecto Mateo Salado, 2008).

Los trabajos en L10 consistieron en dos labores básicas. La primera fue despejar la gran cantidad de desmonte que había sido arrojado por el huaqueo en la cima de la pirámide y que había cubierto la arquitectura del frontis este-alto de la misma (foto 298). La segunda, que se hizo a través de un cateo exploratorio, fue profundizar en el forado dejado por dicho huaqueo, con el fin de aclarar si la pirámide se había levantado sobre una edificación wari.

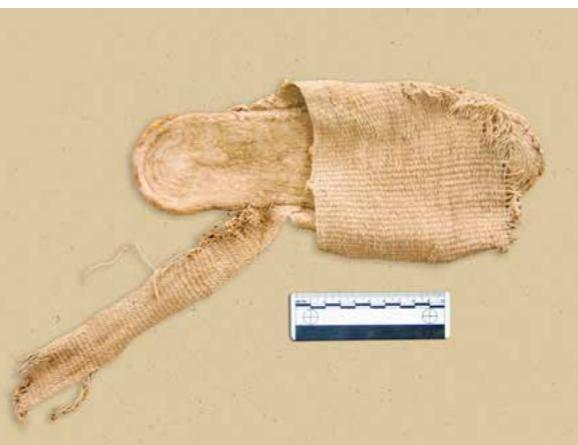
Foto 299. Alpargata (Hallazgo 3). Escala: 10 centímetros (Archivo fotográfico del Proyecto Mateo Salado, 2008).

Durante la primera labor constatamos que diversos objetos habían sido arrojados con el desmonte. El primero fue una alpargata (Hallazgo 3) a la que se le había roto la tira talonera (foto 299). Mide 27 centímetros de largo, la suela se hizo en fibra vegetal rígida y la capellada y la tira fueron tejidas en algodón. El segundo era un pequeño pedestal de cerámica (Hallazgo 10) (foto 300), que mide 4 centímetros de altura y 5 centímetros de diámetro. Ambos hallazgos serían de la época colonial.<sup>69</sup> En otros puntos de L10 encontramos un total de tres sacos de cuero curtido de res (Hallazgos 70 a 72), similares al de la Unidad de Excavación 4. Tenían en promedio 30 centímetros de abertura en la boca y 30 a 40 centímetros de altura, y una morfología parecida (foto 301). Se elaboraron doblando en dos una pieza rectangular de cuero, perforando los bordes y cosiéndolos con tiras del mismo material; mientras que en las esquinas se insertaba una larga tira que servía de asa. Esta última era colgada del hombro o sujetada en torno a la frente dejando la carga sobre la espalda. Los sacos habían sido desechados por sus portadores cuando se rompieron las costuras laterales o el asa. Incluso los inventariados como hallazgos 70 y 71 se encontraron volcados y contenían tierra (foto 302). En cambio, el registrado como hallazgo 72 estuvo vacío, boca arriba y aplastado (foto 303). Determinamos que pertenecían a la época colonial por sus características, y porque se recuperó cerámica de ese período en las inmediaciones.

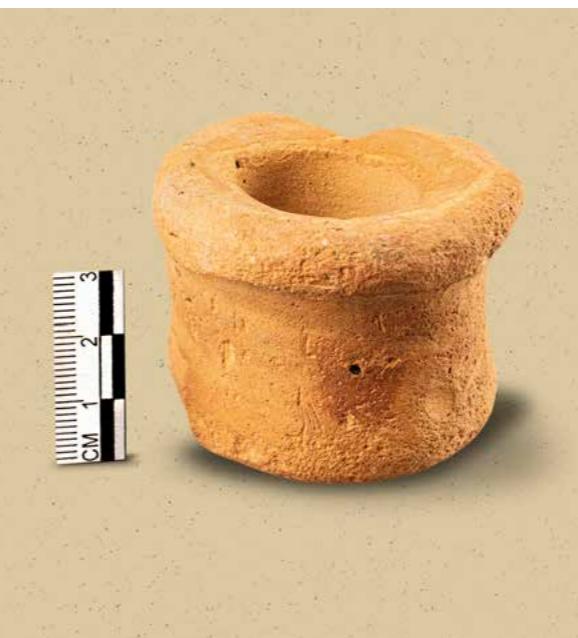
Foto 300. Pedestal de cerámica (Hallazgo 10) (foto por Stephany Rodríguez, 2020).

<sup>69</sup> "Numerosas alpargatas como esta han sido halladas en la casa colonial de huaca Tres Palos, en Maranga-Chayavilca" (Vargas 2015 y 2021). El pedestal podría haber pertenecido a un candelero, habiéndose desestimado que haya sido un crisol, como pensamos antes (Espinoza 2012: 231). Su manufactura colonial se sustenta en las características de la arcilla con que fue elaborado y en las marcas concéntricas de la base, presumiblemente hechas por torno de alfarero.

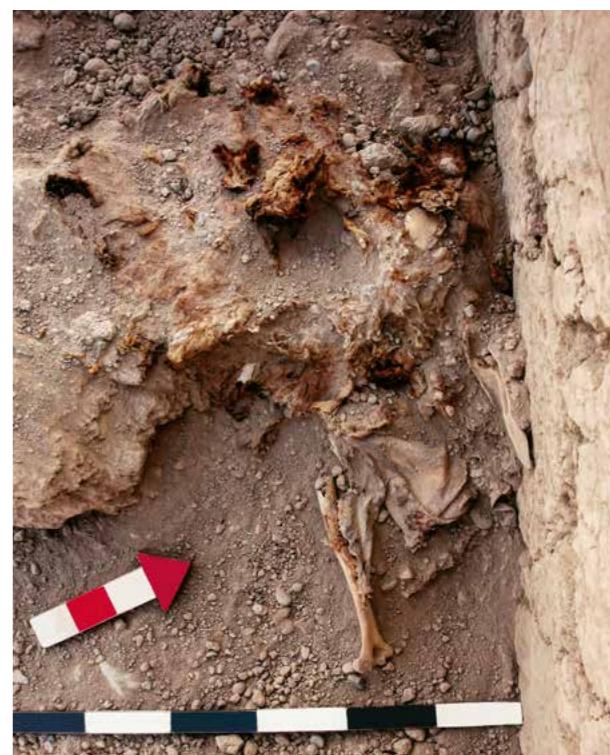
Foto 304. Restos de un entierro saqueado (Hallazgo 73). Jalón: 1 metro (Archivo fotográfico del Proyecto Mateo Salado, 2009).

También se descubrieron restos de un fardo funerario saqueado y en pésimo estado de conservación (Hallazgo 73) (foto 304). Había sido casi del todo desbaratado. Se observaban motas de algodón, huesos del tórax y de la cabeza parcialmente articulados, y jirones de dos textiles en uno de los cuales hay una decoración listada típicamente ichma. No obstante, es difícil definir si fue un entierro prehispánico o de los primeros años de la época colonial. En el área fue también recuperado

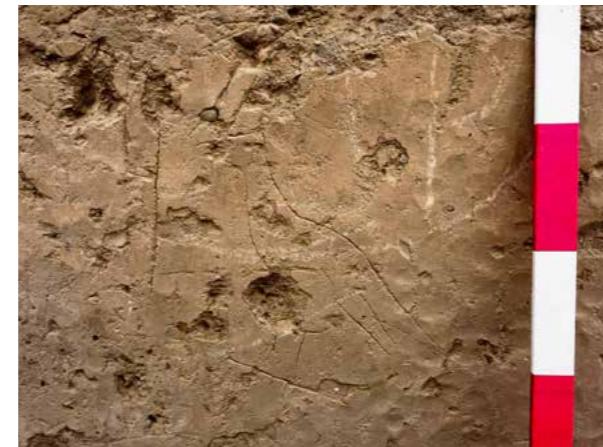
Foto 306. Grafiti de ave, parada y vista de perfil. Intervalos del jalón: 10 centímetros (Archivo fotográfico del Proyecto Mateo Salado, 2010).

rado un fragmento de muro en cuyo paramento se había dibujado un ave en vuelo (Hallazgo 75) (foto 305). El ave fue graficada en un estilo similar al de otras representaciones ichmas del mismo tipo, y representaría también a un pelícano. Por otro lado, un ave de perfil parada y en reposo fue hecha en un estilo claramente diferente, que pudo ser colonial o incluso republicano (foto 306). Se encuentra en un muro muy desplazado, ubicado sobre el borde este del catedral en el forado.

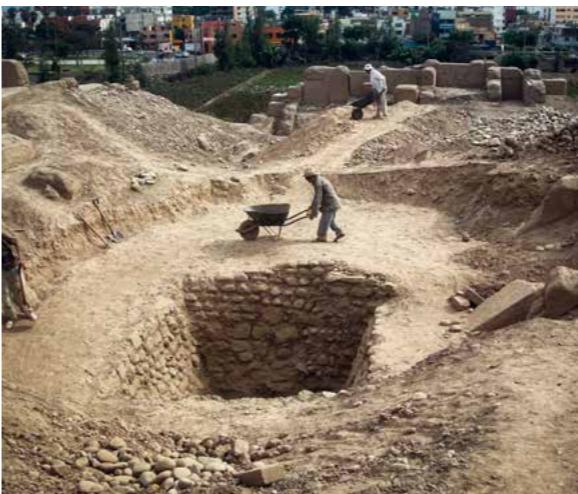
Foto 308. Catedral en la cima de la pirámide, visto desde el norte. Los perfiles están consolidados con fragmentos de tapias y cantes rodados (Archivo fotográfico del Proyecto Mateo Salado, 2010).

te) por 9 metros (este) y llegó hasta el fondo del huaqueo donde encontró solo arquitectura ichma (foto 308). Esta presenta una orientación más hacia el norte (N14°E), distinta, por ende, de la arquitectura ichma más reciente (foto 309) y como sucedió en la unidad de excavación 2 del Templo Mayor y en L9.

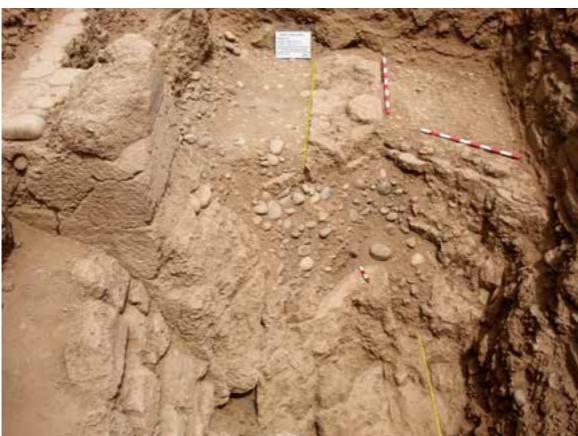
Foto 309.- Catedral en la zona más profunda del forado, visto desde el norte. Se han delineado en amarillo la dirección de los paramentos más antiguos (parte baja de la imagen) y tardíos (parte alta) para apreciar sus diferencias en orientación. Jalones: 1 metro (Archivo fotográfico del Proyecto Mateo Salado, 2010)

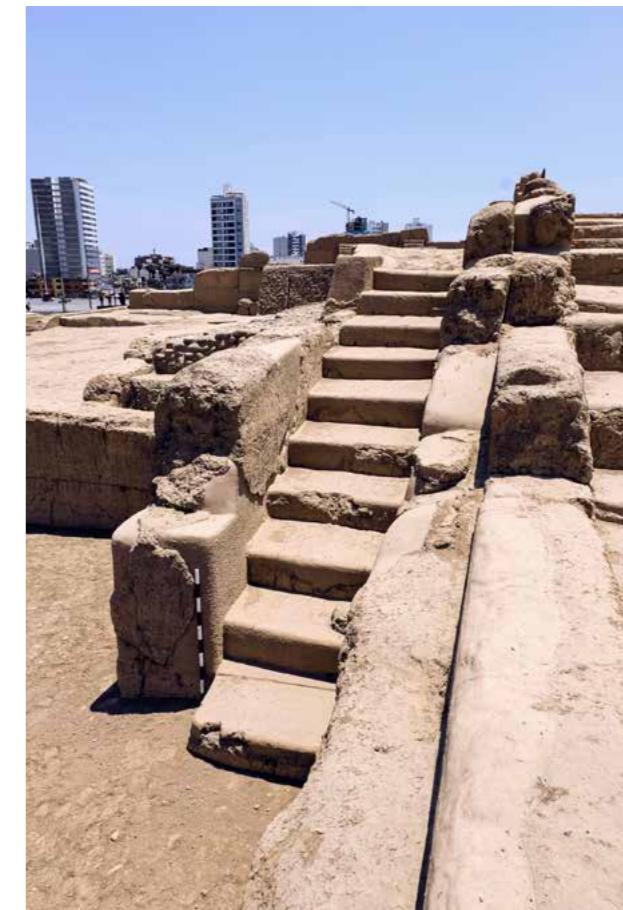
Foto 310. Escalera 16, vista desde el norte. Jalón: 1 metro (foto por Pedro Espinoza, 2020).

El Recinto 10 es el más grande de los cuatro mencionados, allí encontramos un conjunto muy destacable de grafitis. Se accedía a él mediante una escalera de diez gradas (Escalera 16) que sube hacia el sur y que es paralela a la Escalera Monumental (foto 310). Sin embargo, es más pequeña y estrecha que esta, evidenciando que permitía un tránsito restringido, selectivo y privado. A su vez, en la plataforma más elevada del recinto existe un pequeño vano que se comunicaba con la cima de la Escalera (foto 311). Esto facilitaba que una persona apareciese en dicha cima para enca-

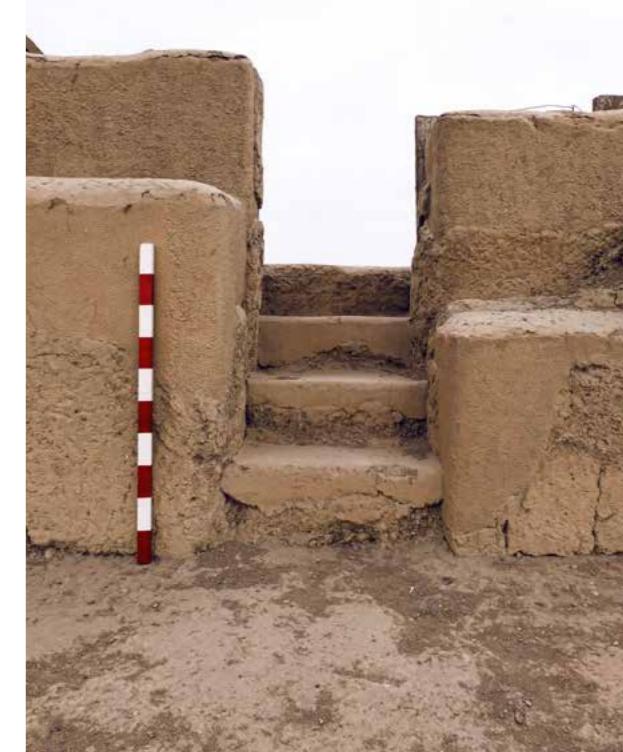
Foto 311. Escalera 27 y vano que interconecta las plataformas altas del Recinto 10 y la parte alta de la Escalera Monumental (foto por Pedro Espinoza, 2020).

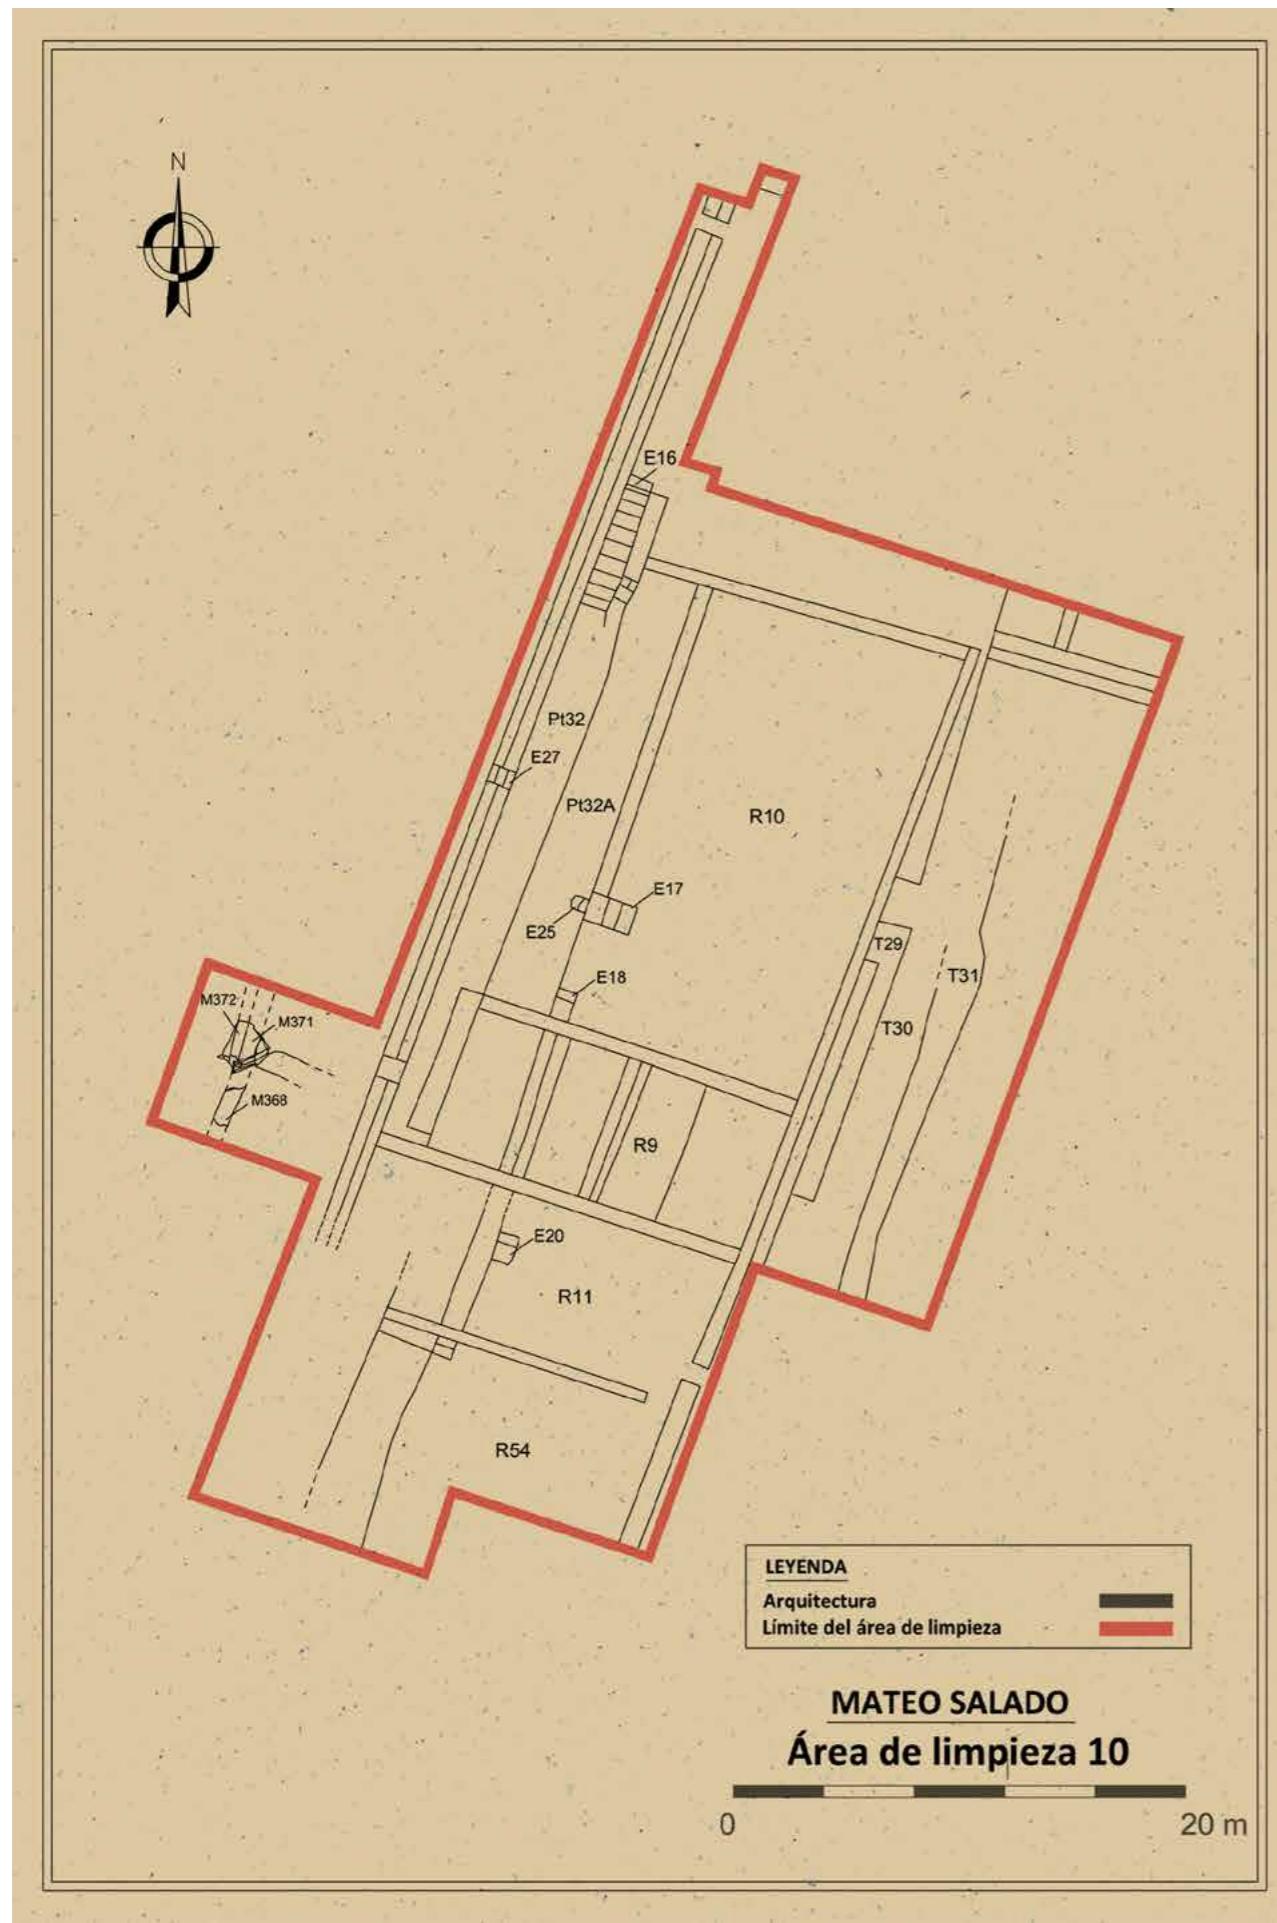
Plano 15. Plano general de L10 (elaborado por Alfredo Molina, 2020).

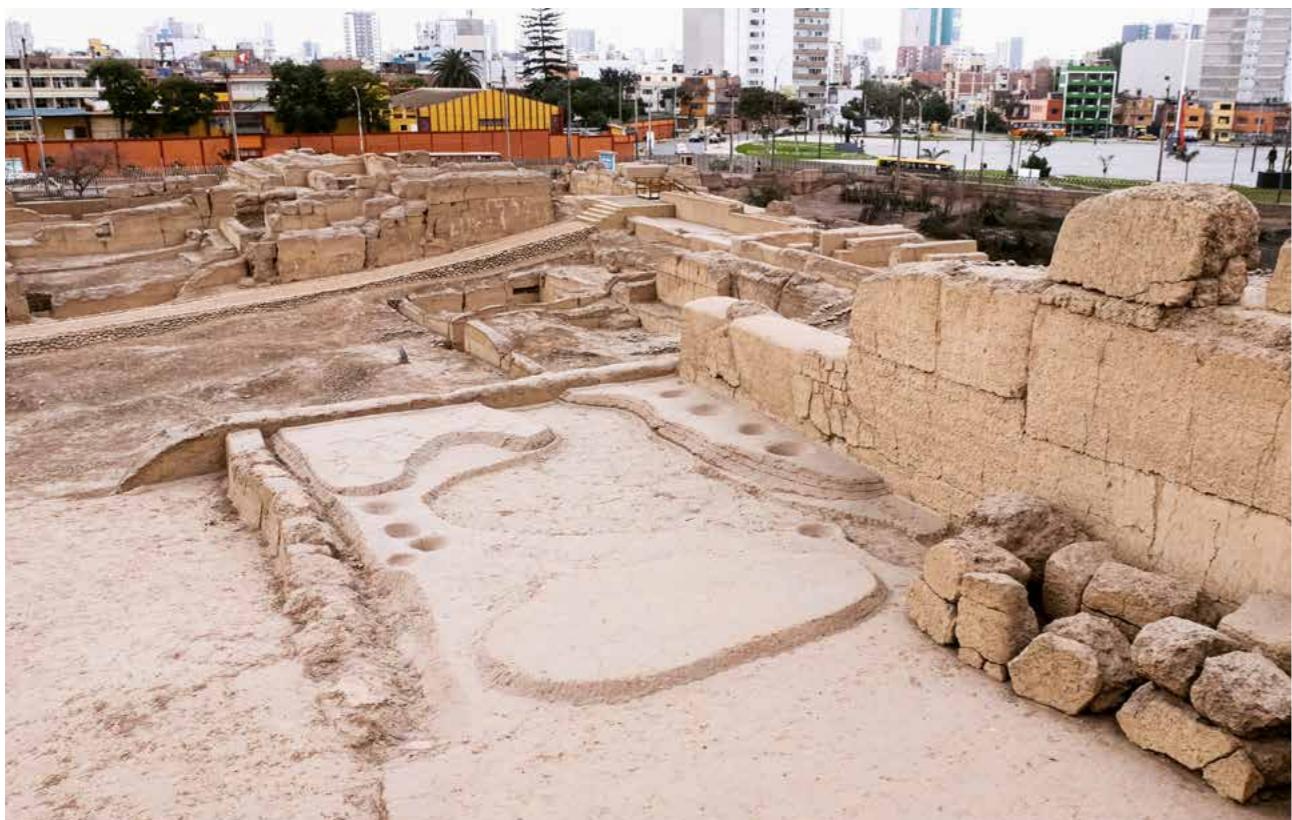
Foto 312. Concavidades en el extremo noreste del Recinto 10, vistas desde el oeste (foto por Pedro Espinoza, 2019).

bezar o dirigirse a los grupos que, de haber sido al caso, iban a ascender. En su extremo sur, el recinto presenta concavidades para vasijas (foto 312), y es difícil saber si se extendían en el resto del espacio pues allí el piso no se había preservado. La plataforma mencionada está en realidad conformada por dos plataformas adosadas, de las cuales la del este (Plataforma 32A-II) es la de menor altura. Desde el piso del recinto, se ascendía hasta esta última mediante una escalera de tres pasos (Escalera 17), que destaca por contener en su cara sur al Grafiti de los Cuadrángulos (foto 313). Se trata de un grupo complejo de diseños, más visibles en el lado sur de la grada superior de la Escalera 17, en donde ocupan un área de 80 centímetros de largo por 40 de alto. Son cinco cuadrángulos adyacentes que contienen puntos, hoyuelos hechos presionando la yema de los dedos, marcas en media luna impresas con las uñas, etcétera (foto 314). Uno de los elementos más reconocibles se halla fuera del área de las cinco figuras, hacia el extremo superior izquierdo de estas, y es una fila oblicua de dos triángulos seguida por una diagonal que insinúa una tercera de estas figuras (foto 315).

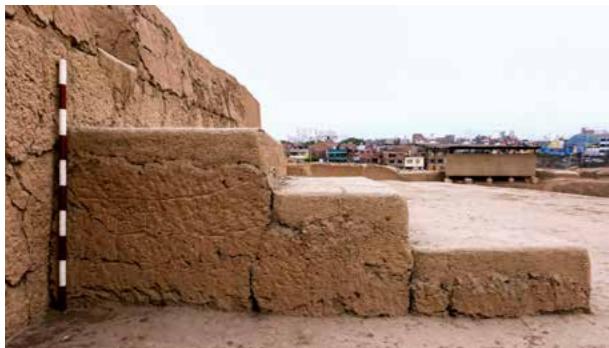
Foto 313. Escalera 17 vista desde el sur. En la cara lateral del tercer escalón se halla el Grafiti de los Cuadráculos. Jalón: 1 metro (foto por Pedro Espinoza, 2020).

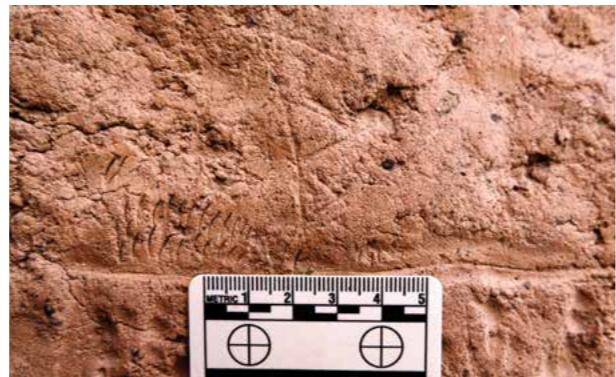
Foto 315. Detalle de la fila de triángulos. Se observa además una larga línea horizontal debajo de la figura así como marcas en medialuna al lado de la misma. Escala: 5 centímetros (foto por Pedro Espinoza, 2019).

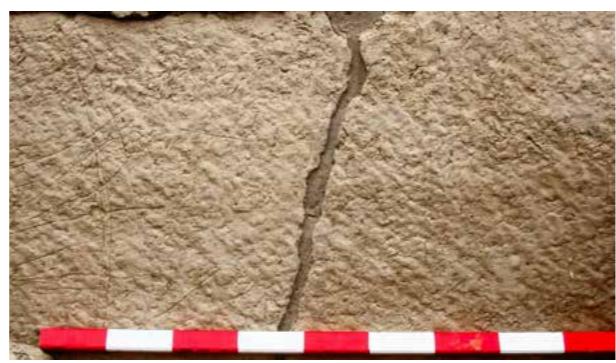
Foto 316. Grafitis en la cara este de la Plataforma 33A-II. Jalón: 1 metro (foto por Pedro Espinoza, 2020).

líneas verticales paralelas que se curvan hacia la derecha (foto 316).

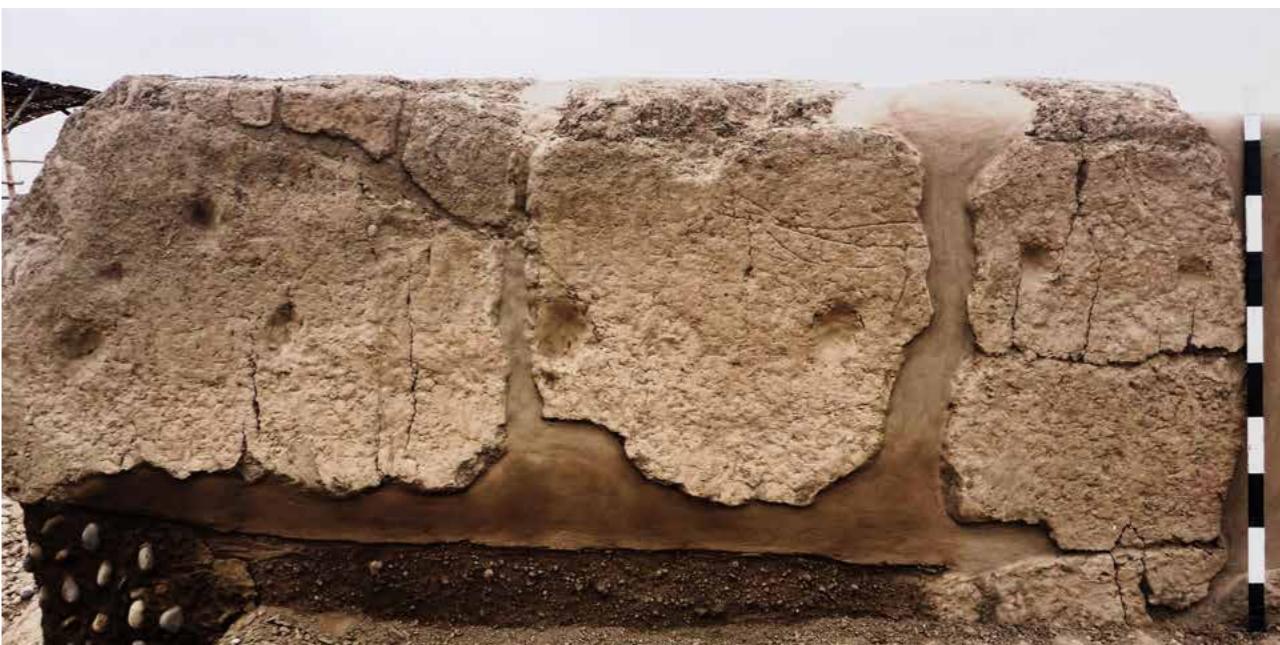
Foto 317. Paramento con hoyuelos y grafitis, en proceso de conservación y restauración. Jalón: 1 metro (Archivo fotográfico del Proyecto Mateo Salado, 2009).

El Recinto 11 presenta en sus muros laterales tanto un grafiti como varios hoyuelos cóncavos parecidos a los de la Unidad de Excavación 5 (foto 317). En la cara sur del Muro 14, que separa al recinto 11 del 9, hay dos filas de hoyuelos, una paralela a la otra. La inferior la componen cuatro de estos. Los dos de la derecha son los de mayor tamaño de todo el conjunto (10 centímetros de diámetro y 4 de profundidad), en tanto los de la izquierda son más pequeños (7 centímetros de diámetro y 2,5 de profundidad). Estas últimas medidas son las predominantes, las mismas que se repiten en la fila superior, integrada por dos pares de hoyuelos, uno muy separado del otro. Un noveno hoyuelo, de 3 centímetros de diámetro y 2 centímetros de profundidad, se ubica en el extremo izquierdo y casi equidistante de ambas filas. Sobre el cuarto hoyuelo de la fila inferior (contados de izquierda a derecha) se aprecia un grafiti formado por haces de líneas ligeramente curvas. En cuanto al grafiti, se halla en el paramento norte del Muro 103, que separa al Recinto 11 del 54. Consiste en una franja aserrada constituida por tres "V" invertidas, inclinada hacia la izquierda (foto 318). Ocupa un área de 60 centímetros de largo por 35 centímetros de altura.

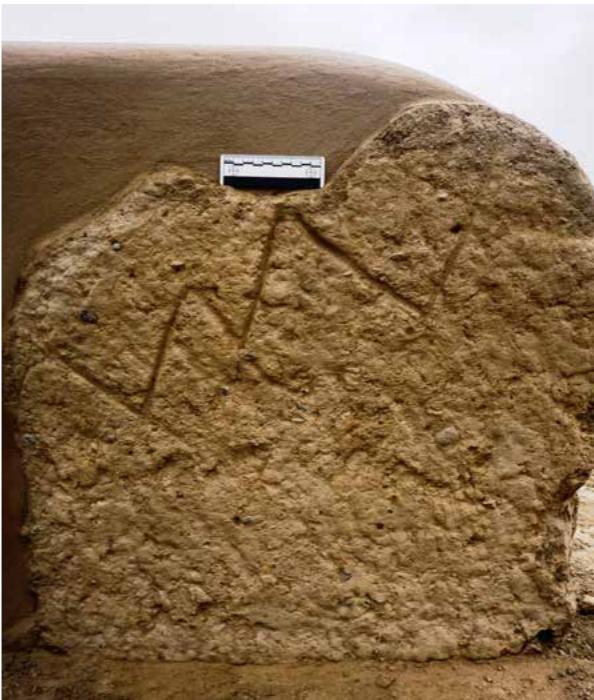
Foto 318. Grafiti aserrado, en el paramento norte del Muro 103. Escala: 10 centímetros (Archivo fotográfico del Proyecto Mateo Salado, 2009).

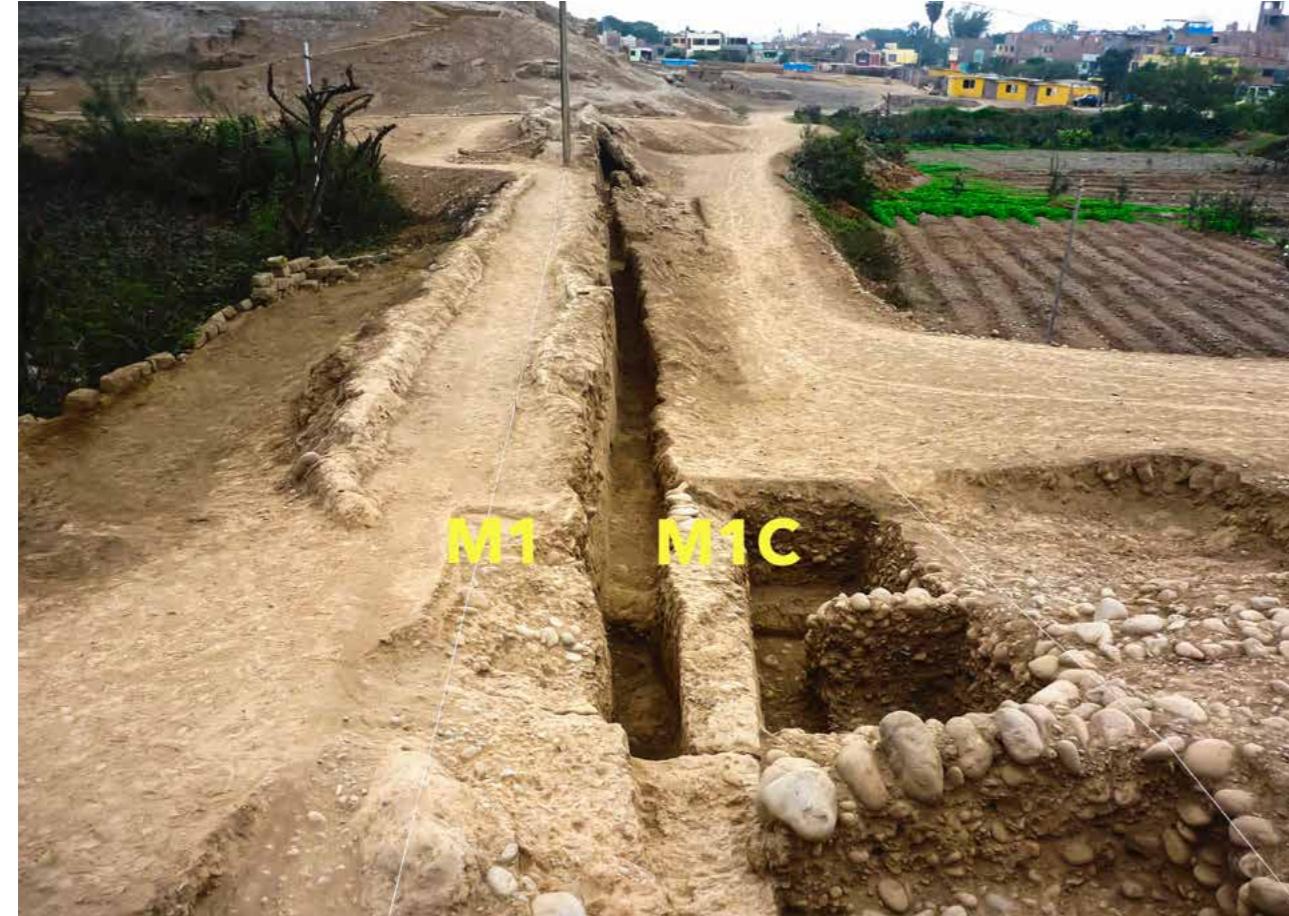
Foto 319. L11 visto desde el este. Se observa el Muro 1 (M1) y un muro adosado a él (M1C) (Archivo fotográfico del Proyecto Mateo Salado, 2010).

Fue una larga trinchera que conectó la Unidad de Excavación 1 y L6, extendiéndose a lo largo de ambos paramentos del Muro 1 (fotos 319 y 320).

Permitió verificar que el Muro 1, que proviene al parecer desde la fachada más tardía del Templo Mayor, se prolonga hasta las bases más antiguas de la Pirámide de las Aves. Luego a este se le adosa el Muro 1C, que se prolonga hasta demarcar por el sur la rampa-escalera en L6. Durante la intervención no se hallaron artefactos destacados.
