# MATEO SALADO

UNA NUEVA MIRADA A LA  
ARQUEOLOGÍA ANDINA:  
INVESTIGACIONES (2007-2017)

**Mateo Salado, una nueva mirada a la arqueología andina: investigaciones (2007-2017)**

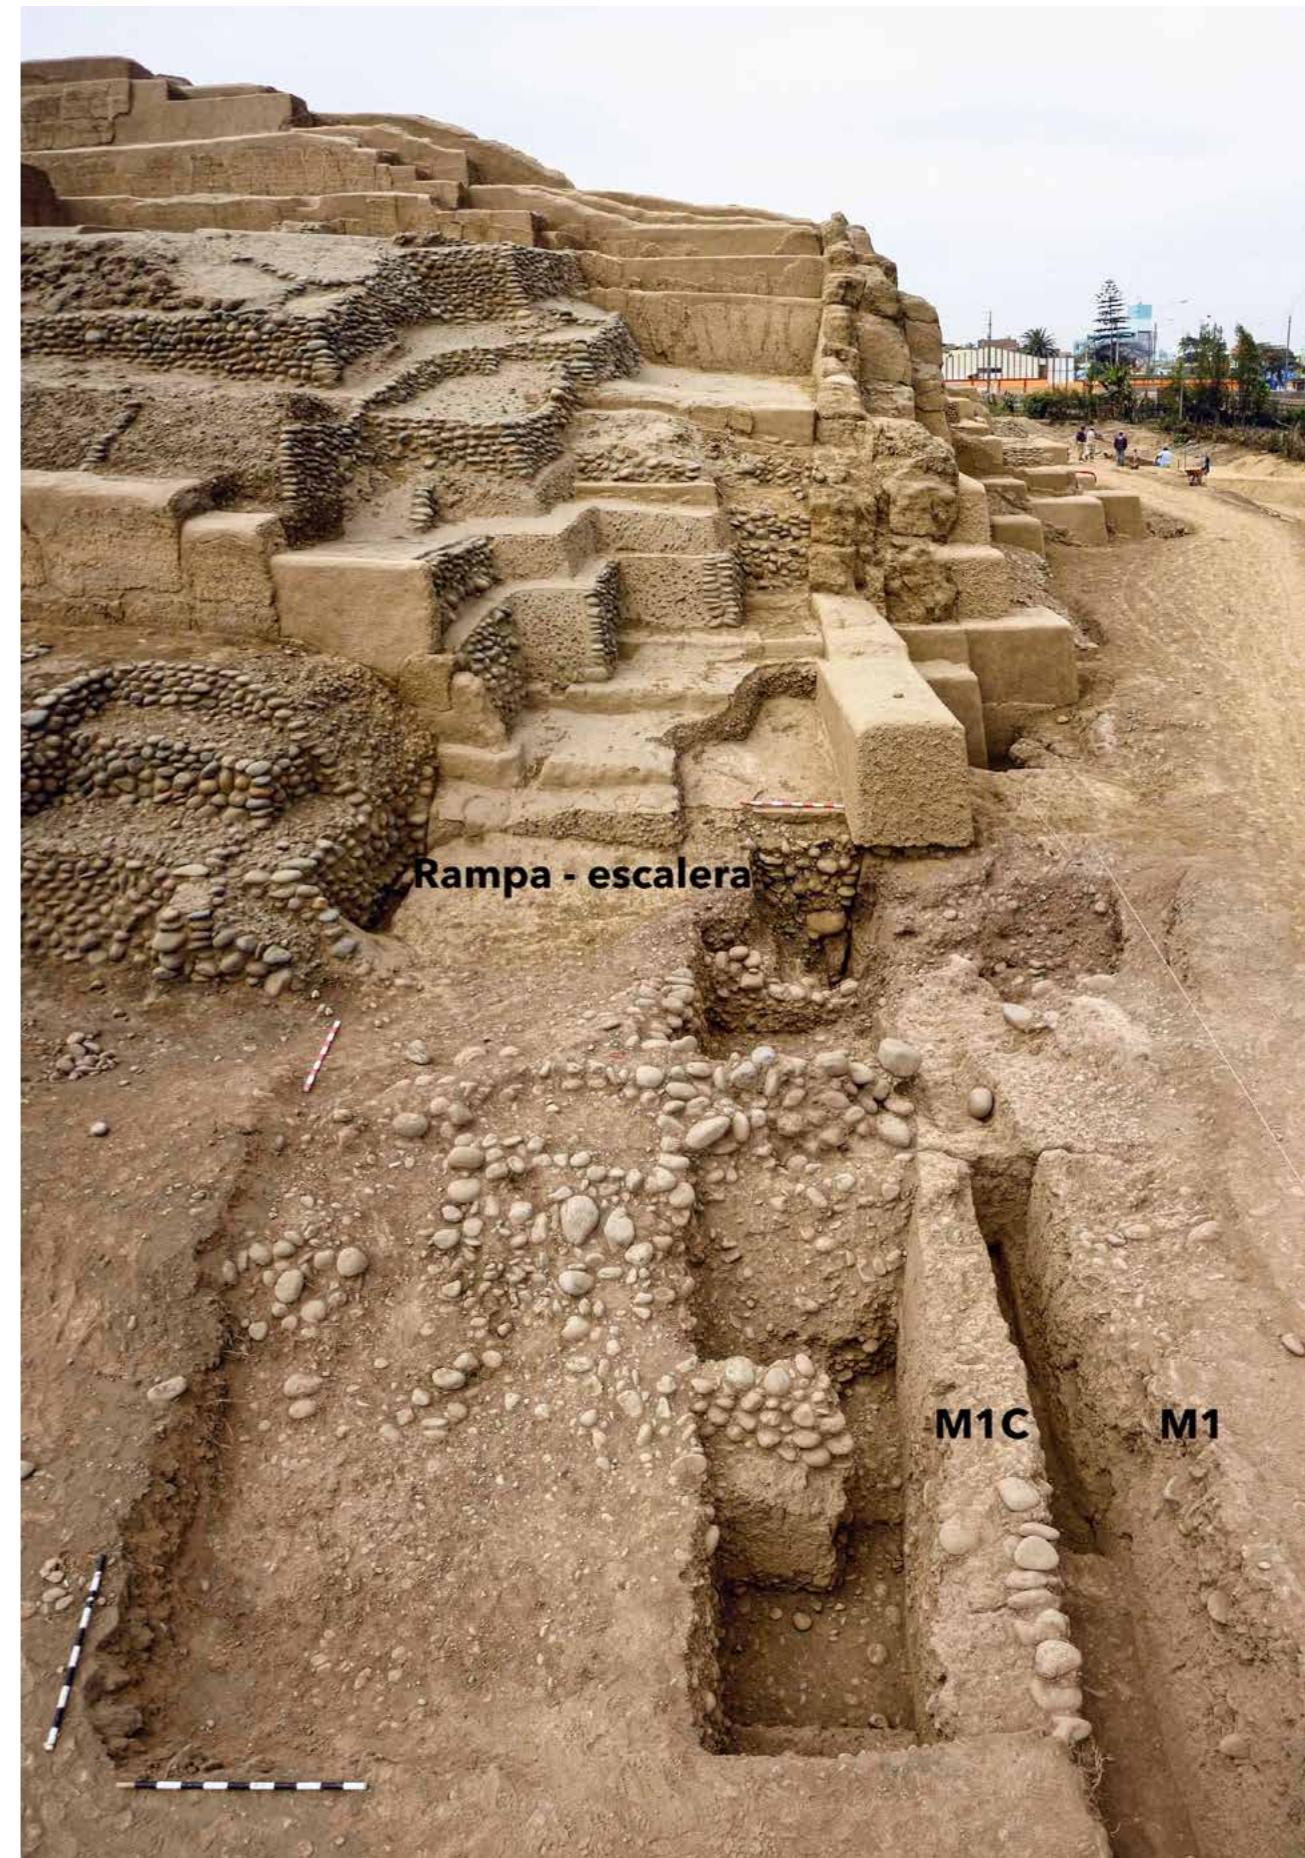
Foto 320. Extremo este de L11, visto desde el oeste. El Muro (M1) se prolonga bajo la rampa-escalera en L6. Su adosamiento (M1C) se conecta con el muro lateral sur de la rampa-escalera. Jalones: 1 metro (Archivo fotográfico del Proyecto Mateo Salado, 2010).

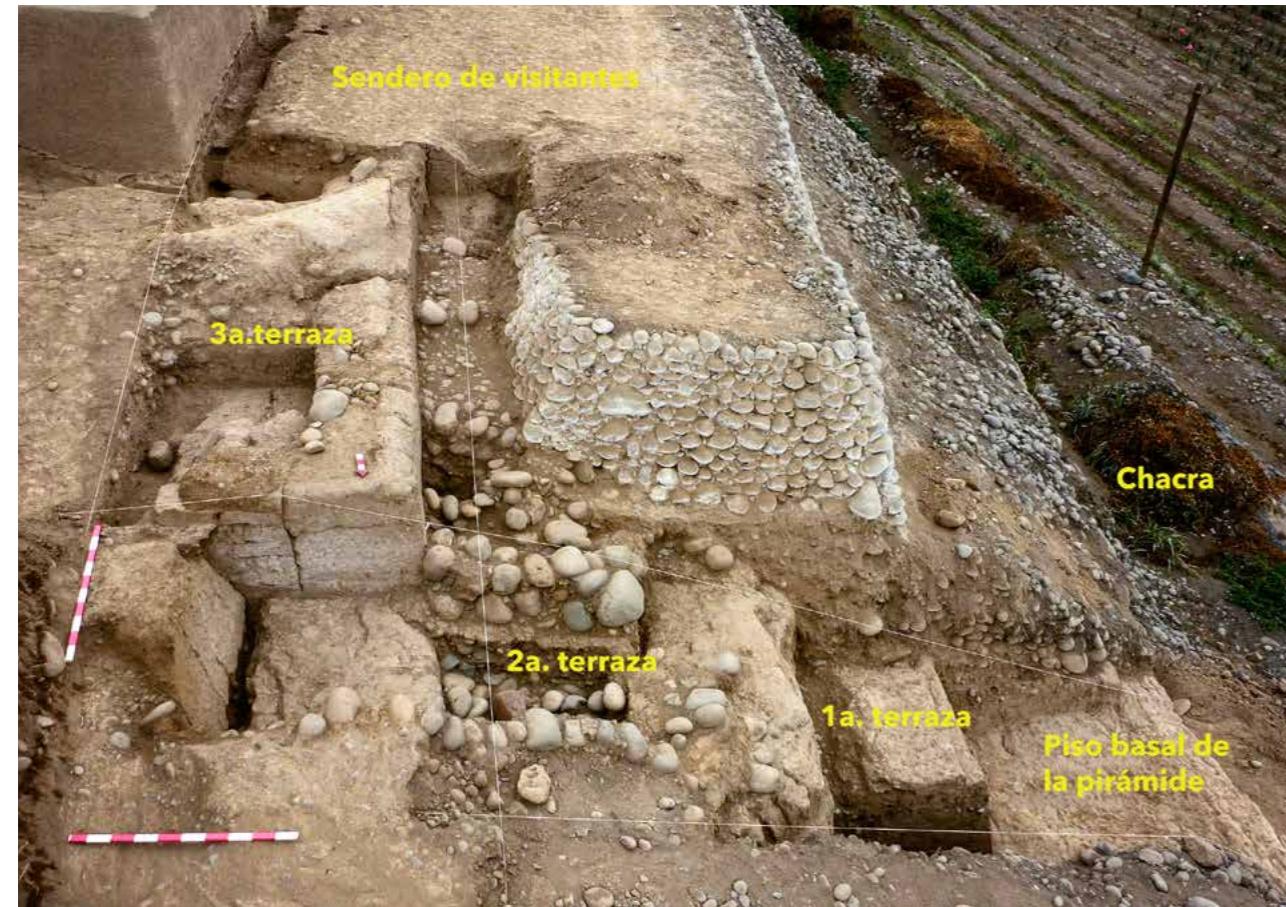
Foto 321. L12 visto desde el norte, en proceso de excavación. Se aprecian parte de terrazas escalonadas que van descendiendo hacia el campo de cultivo. Jalones: 1 metro (Archivo fotográfico del Proyecto Mateo Salado, 2010)

(foto 321 y figura 26). Con ello, se determinó que dicho frontis está formado por hasta siete terrazas escalonadas. Cabe observar que la segunda terraza (de abajo hacia arriba) expuesta en L12 incluye una sección en la que se reutilizaron adobes paralelepípedos hechos en molde y una hilera de adobitos cuadrangulares, característicos estos últimos de la cultura Lima (200 - 700 d.C.). No hubo otros hallazgos destacados.

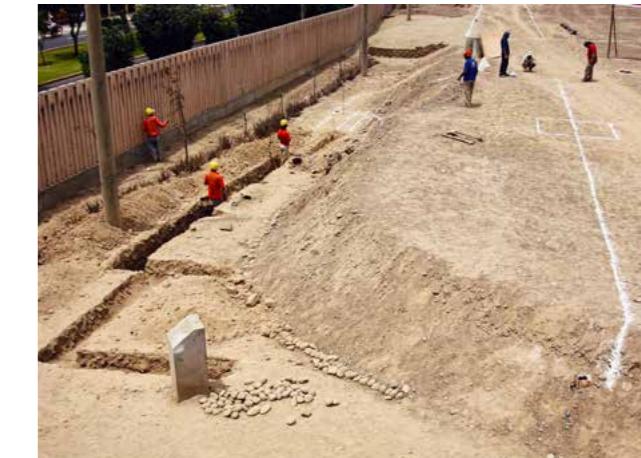
Foto 322.- Trazado de las unidades 8 y 9 sobre un eje (línea blanca). Se ha demarcado ya la Unidad 9 (cuadrilátero). En la parte baja se encuentra cavando los cimientos del módulo de servicios turísticos (Archivo fotográfico del Proyecto Mateo Salado, 2011).

Fueron ubicadas a lo largo del eje longitudinal (este-oeste) de la zona donde se emplazaría el módulo, al lado oeste del acceso peatonal para visitantes (plano 9, cuadro 7 y foto 322). La mencionada zona cubría un área de planta rectangular de 4,85 metros de ancho (norte-sur) y 20,35 metros de largo. Las unidades midieron 2 por 2 metros, profundizando en un terraplén de desmonte moderno. Llegaron hasta terreno estéril sin detectarse evidencias arqueológicas. La Unidad 8 alcanzó 1,66 metros de profundidad máxima y la 9 los 2,26 metros.

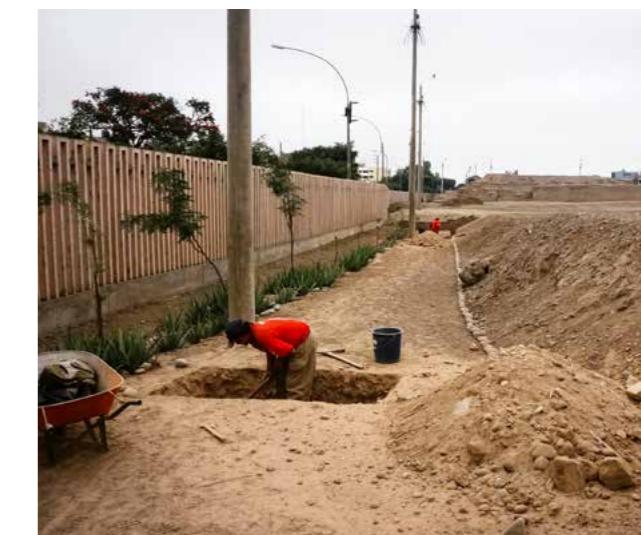
Foto 323.- Excavación de las dos calicatas, con C-2 en primer plano (Archivo fotográfico del Proyecto Mateo Salado, 2010).

Las calicatas se designaron como Cateo Oeste (C-1) y Cateo Este (C-2) (plano 9, cuadro 7 y foto 323). Por su modalidad y objetivos propios de ingeniería civil, no fueron numeradas como unidades del Proyecto Mateo Salado, si bien se registraron a manera de una excavación arqueológica estándar. Midieron 1,5 metros por lado y llegaron a una profundidad máxima de 1 metro, sin encontrarse evidencias arqueológicas.

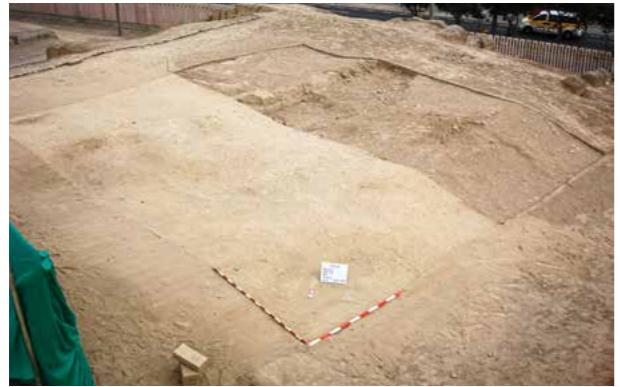
Foto 324. Unidad de Excavación 10 vista desde el norte, en proceso inicial de excavación. Jalones 1 y 2 metros (Archivo fotográfico del Proyecto Mateo Salado, 2012).

Ubicada en la parte central de la cima de la pirámide, empezó a abrirse como una excavación con un área de 10 por 10 metros (foto 324). Se le tratará aquí conjuntamente con las ampliaciones este de L16 (10 metros norte-sur por 5 metros este-oeste) y norte de L17 (5 por 5 metros) (plano 16), y sin diferenciarla de estas, puesto que intervinieron el mismo conjunto de espacios arquitectónicos y de entierros.

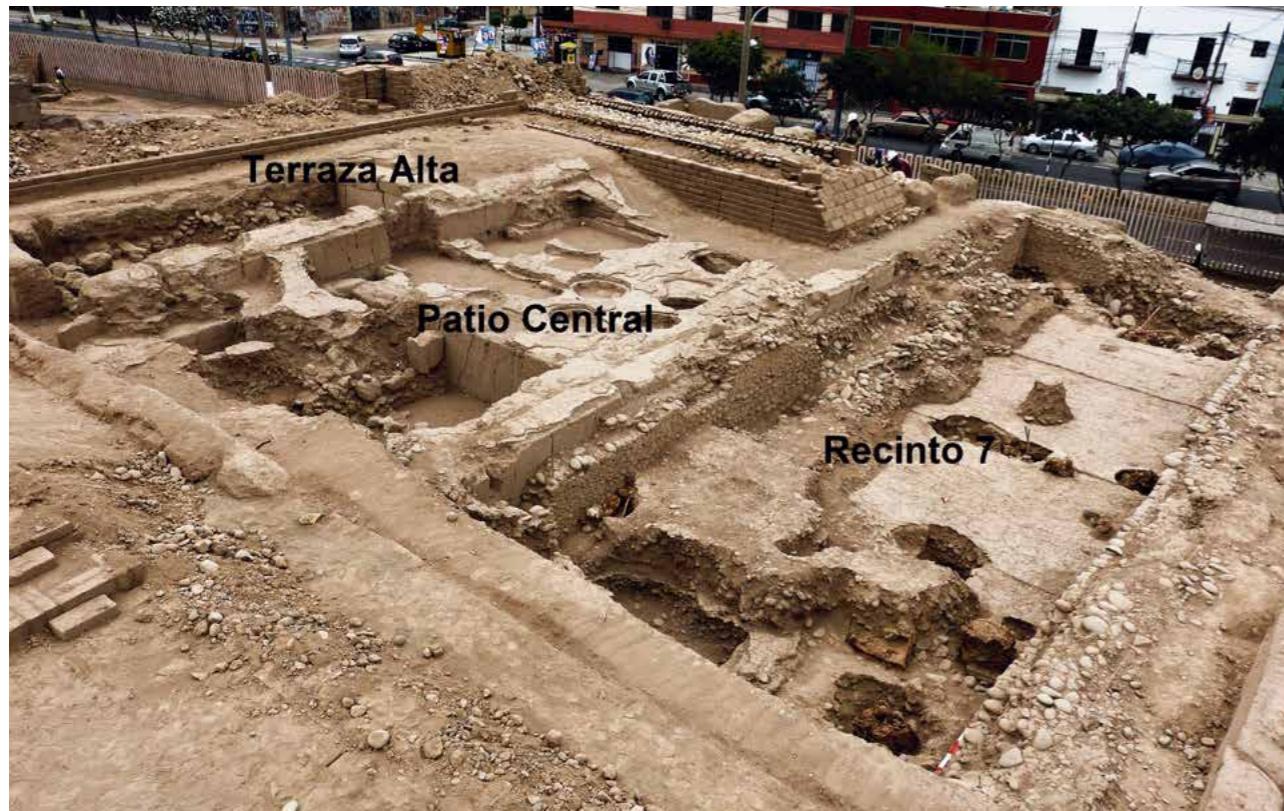
Foto 325. Vista desde el norte de los tres recintos de la cima de la pirámide intervenidos por la Unidad de Excavación 10 y las ampliaciones de L16 y L17 (Archivo fotográfico del Proyecto Mateo Salado, 2012).

esta consistía en tres espacios contiguos que ascienden escalonadamente hacia el este: el Recinto 7 (el espacio más bajo), el Patio Central y la Terraza Alta (la zona más elevada del área y de la pirámide) (foto 325).<sup>75</sup> No se han encontrado ofrendas

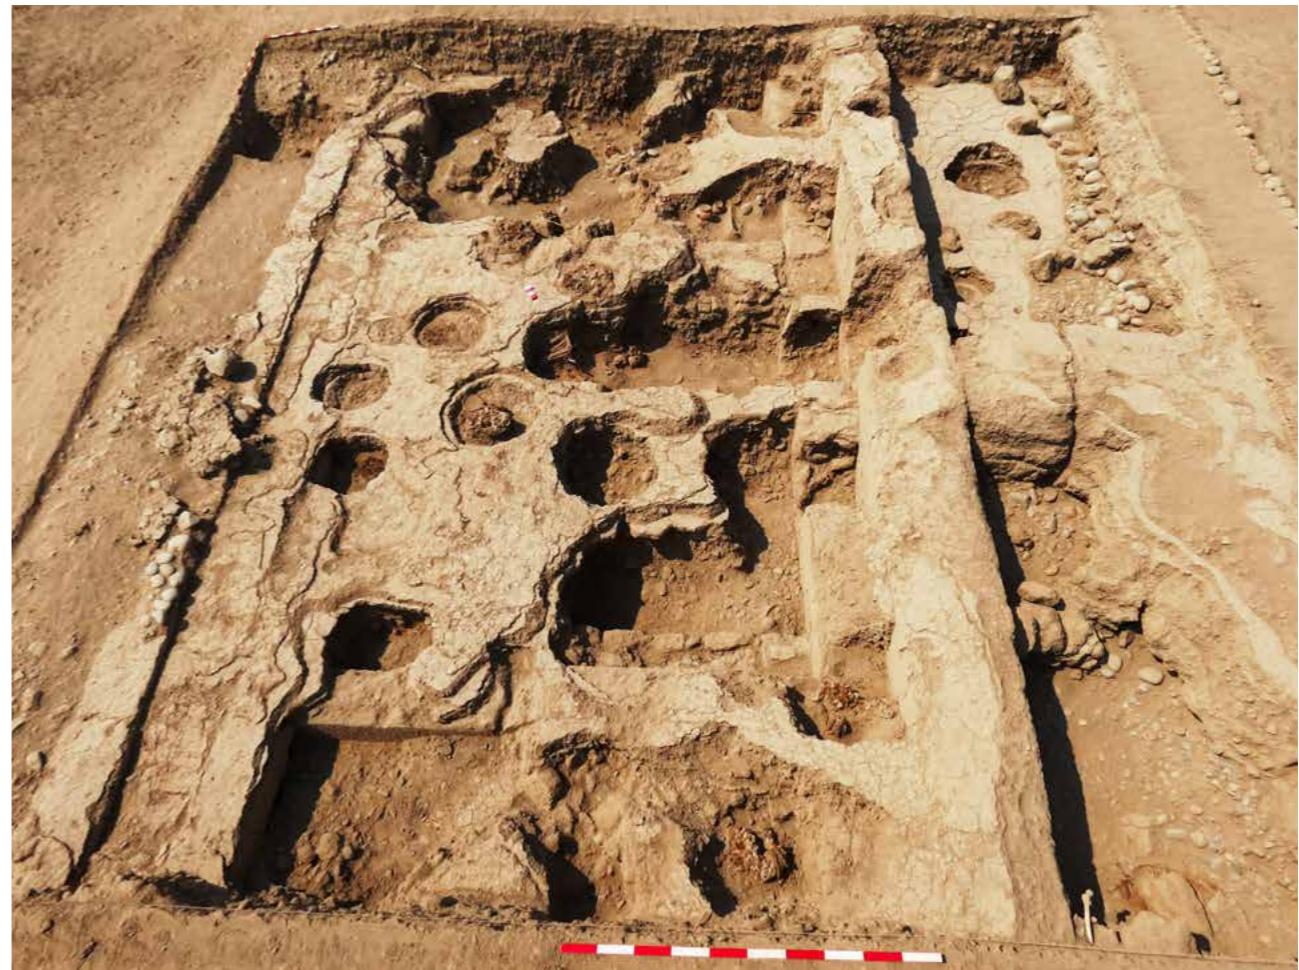
Foto 327. Vista desde el sur de fosas funerarias que intruyeron el Patio Central. Jalón: 2 metros (Archivo fotográfico del Proyecto Mateo Salado, 2012).

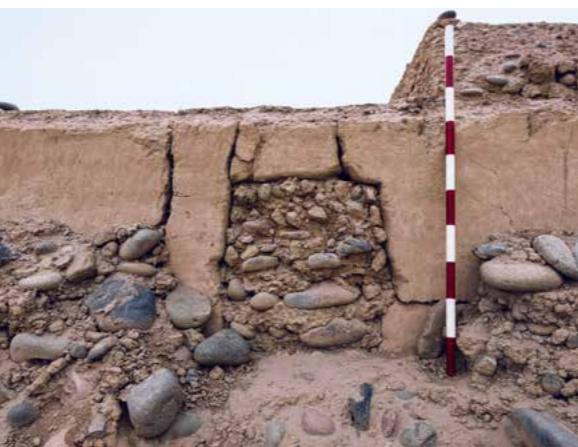
Foto 328. Vano ahusado, visto desde el oeste. Jalón: 1 metro (foto por Pedro Espinoza, 2021).

La secuencia constructiva presentó dos momentos (figura 27), ambos correspondientes a etapas constructivas de la pirámide.<sup>76</sup> En el más antiguo (penúltimo momento y etapa constructiva), la cima estuvo subdividida en varios recintos, parcialmente visibles a través de las fosas funerarias saqueadas. Al extremo oeste hubo un recinto en cuyo muro oriental hay un vano ahusado (foto 328); sobresale 50 centíme-

tos del suelo actual (sin conocerse aún su altura completa) y tiene un ancho de 43 centímetros en el dintel, 48 centímetros a media altura y 44 centímetros en la base. Otros recintos estaban delimitados al norte por el muro 42 (M42 y M42-I), que se prolonga por todo el borde de la Unidad 10 (foto 329). Pertenecen a este momento dos muros que contienen adobes paralelepípedos. El extremo este del M42 presenta una aparente reparación o "parche" de adobes con medidas máximas de 43 centímetros de largo, 24 centímetros de ancho y 13 centímetros de altura (foto 330). Por lo tanto, corresponden al rango de tamaño de adobes hallados sueltos en otras áreas de la Pirámide E, que son también más grandes que los del Templo Mayor (cf. Espinoza 2013b: 103). Una particularidad es que el parche pertenece a un muro de tapia con paramento rojizo comparable a los observados en la Pirámide de las Aves (véase subcapítulo 3.5). En el muro 28A (M28A) se alcanzan a ver algunos adobes insertos que tienen medidas similares a los ubicados en el M42 (foto 331). Corresponde también a este momento el muro con

de las Aves (foto 18). Estos son bastante gruesos pues alcanzan hasta 1,6 metros de espesor. Los muros del Recinto 7 se apoyaron sobre muros de tapia del momento previo, a manera de revestimiento. Una de las tapias cubiertas fue atravesada por el vano ahusado, el mismo que se clausuró en el segundo momento.

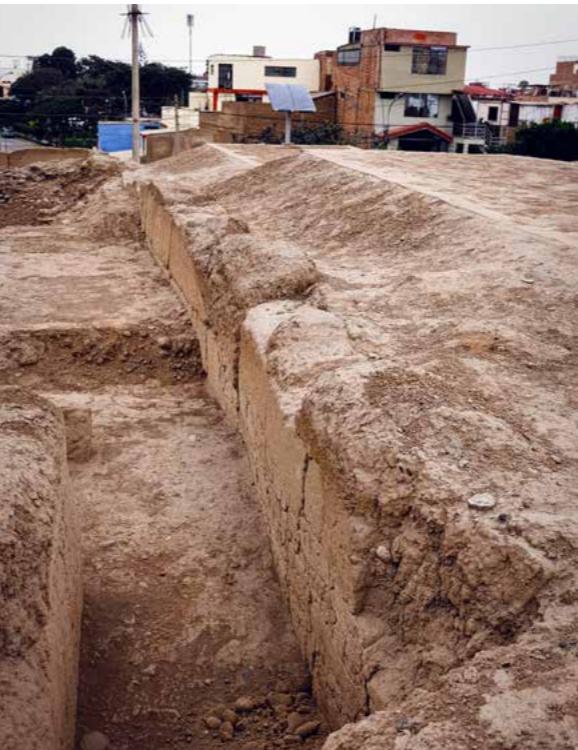
Foto 329. Muro 42, desde el este (foto por Pedro Espinoza, 2021).

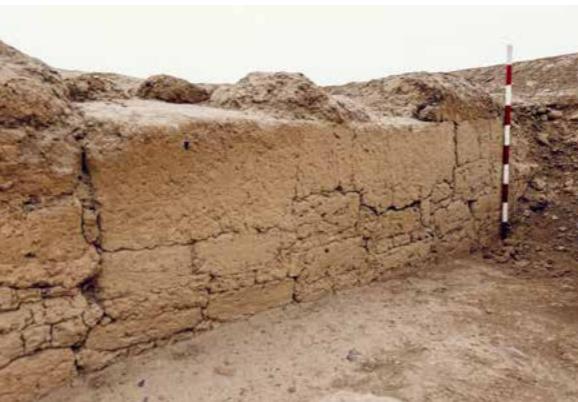
Foto 330. Parche de adobes en Muro 42, desde el oeste. Jalón: 1 metro (foto por Pedro Espinoza, 2021).

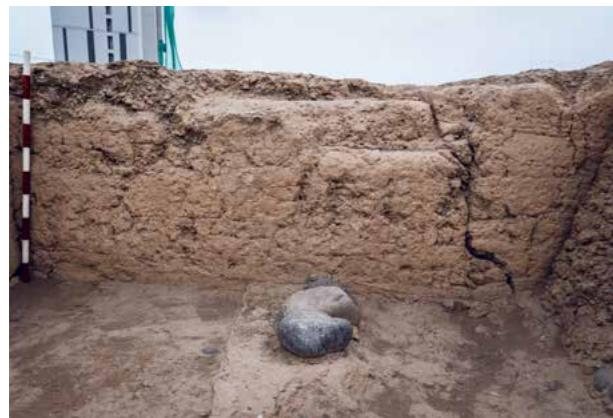
Foto 331. Adobes insertos en el Muro 28 A. Se ha delineado algunos para su mejor observación. Jalón: 1 metro (foto por Pedro Espinoza, 2021).

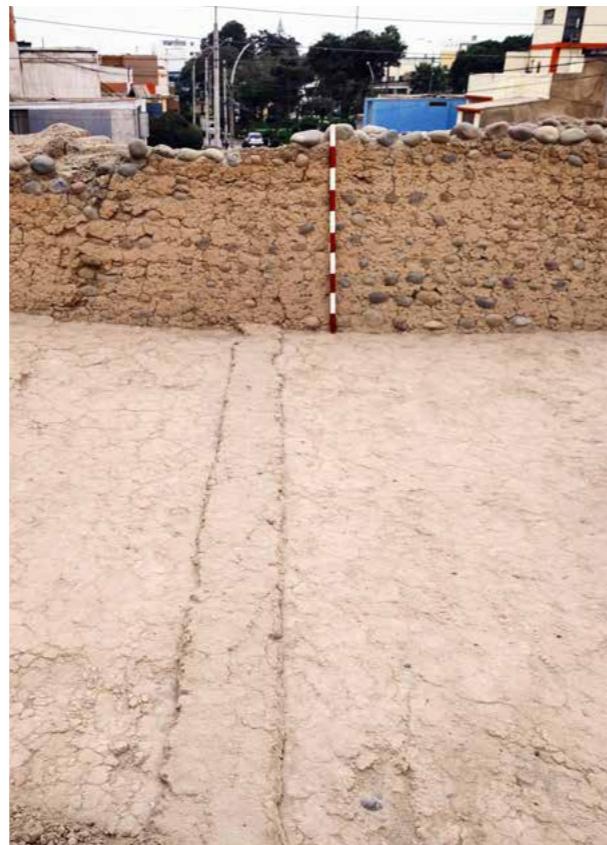
Foto 333. Impronta de muro desmontando en el Recinto 7, desde el este. Jalón: 1 metro (foto por Pedro Espinoza, 2021).

El interior del Recinto 7 fue subdividido en cuatro espacios mediante la construcción de tres muretes que siguen una dirección este-oeste y tienen un ancho promedio de 28 centímetros. Esta medida pertenece a las improntas de la base de los muretes ya que en un evento final (posiblemente de clausura de la pirámide) fueron desmontados (foto 333) y sobre el recinto se colocó una capa de arena de 10 centímetros de espesor, en la que se encontraron tres fragmentos de *spondylus*. Esta costumbre ichma de depositar una capa de arena en los espacios donde hubo construcciones de adobe, presente en Mateo Salado y Maranga-Chayavilca (cf. 2014a: 138), permite inferir que los muretes del Recinto 7 fueron construidos con ese material, sin embargo no se aprecia el contorno de los adobes en las improntas. Debido a que los muretes son delgados, para permanecer estables debieron tener poca altura, igual o inferior a la del recinto (1,2 metros).

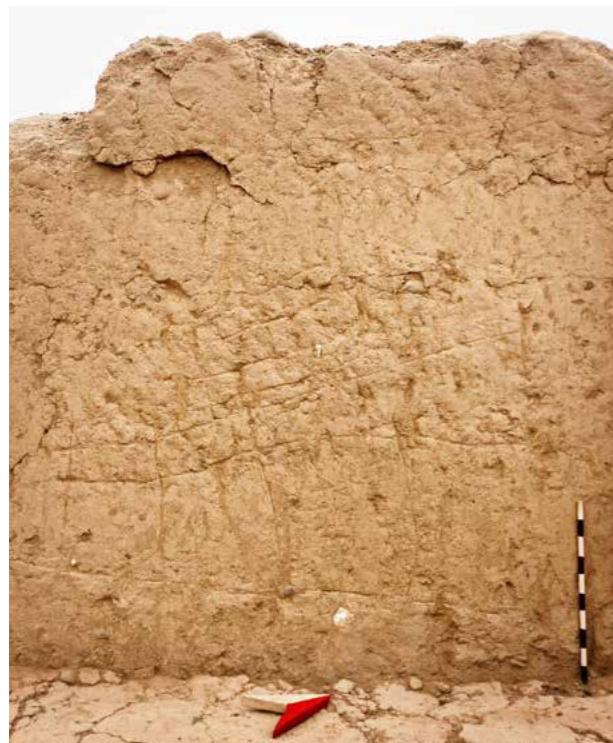
Foto 332. Grafiti reticulado en Muro 28A. Se ha delineado algunos para su mejor observación. Jalón: 1 metro (foto por Pedro Espinoza, 2021).

rezagos de pintura blanca en su paramento este (Muro 8), que además contiene también un grafito reticulado que ocupa un área de 45 centímetros de ancho por 40 centímetros de alto (foto 332).

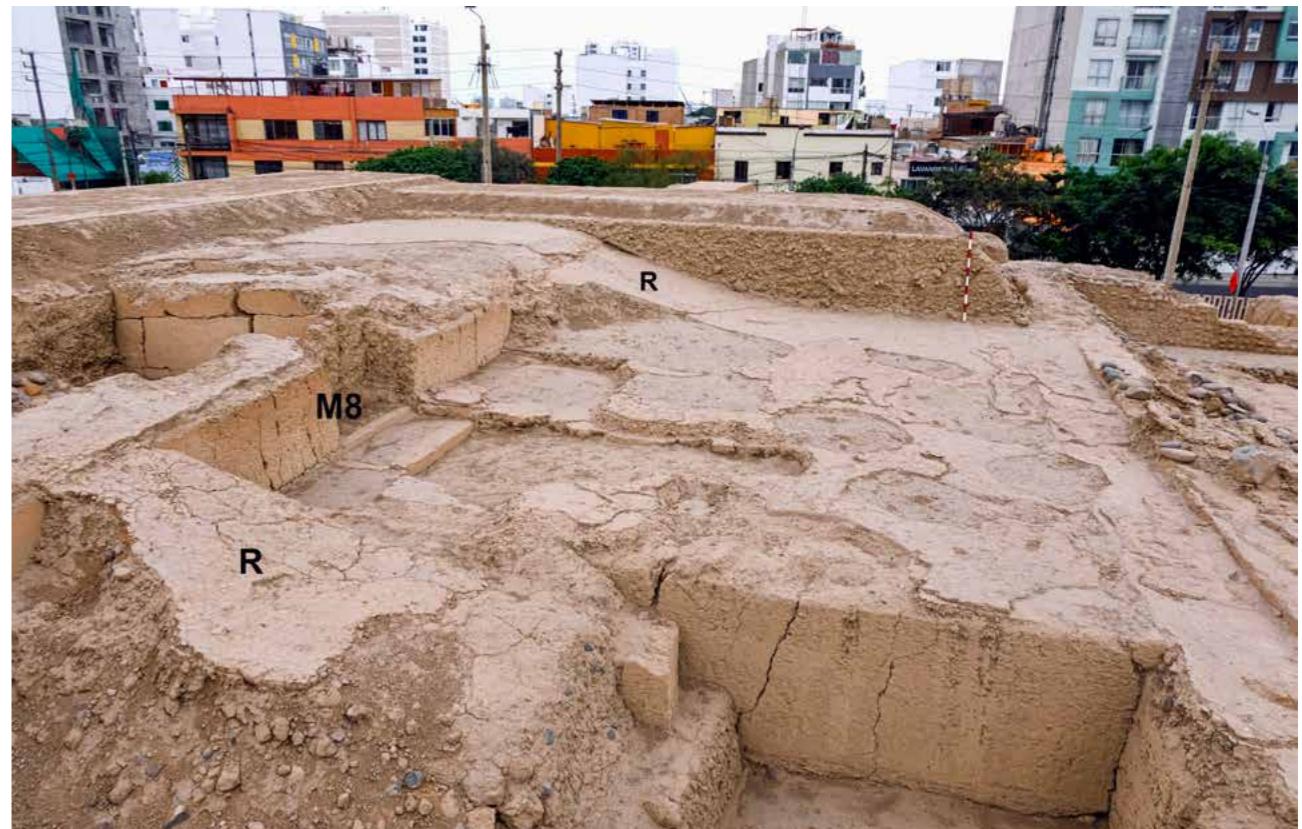
Foto 334. Remanentes (R) de una ancha rampa de acceso a la Terraza Alta, vistos desde el norte. Se indica el Muro (M8) sobre el que la rampa se apoyó (foto por Pedro Espinoza, 2021).

rámide de las Aves (véase “Unidad de excavación 2” en el subcapítulo 6.1) o, lo que es lo mismo, de una rampa (foto 334). Esta se extendió a todo lo ancho de la terraza y el patio, y mide 6,8 metros de ancho visible (aunque continúa prolongándose por debajo del perfil al sur de la excavación), 2,4 metros de largo, y asciende hasta los 75 centímetros de alto al

este. La rampa y la terraza compartieron un mismo nivel de piso que fue renovado hasta en tres ocasiones, manteniendo siempre un acabado fino y sin huellas de desgaste ni desechos que indiquen las actividades que se realizaron en el lugar.

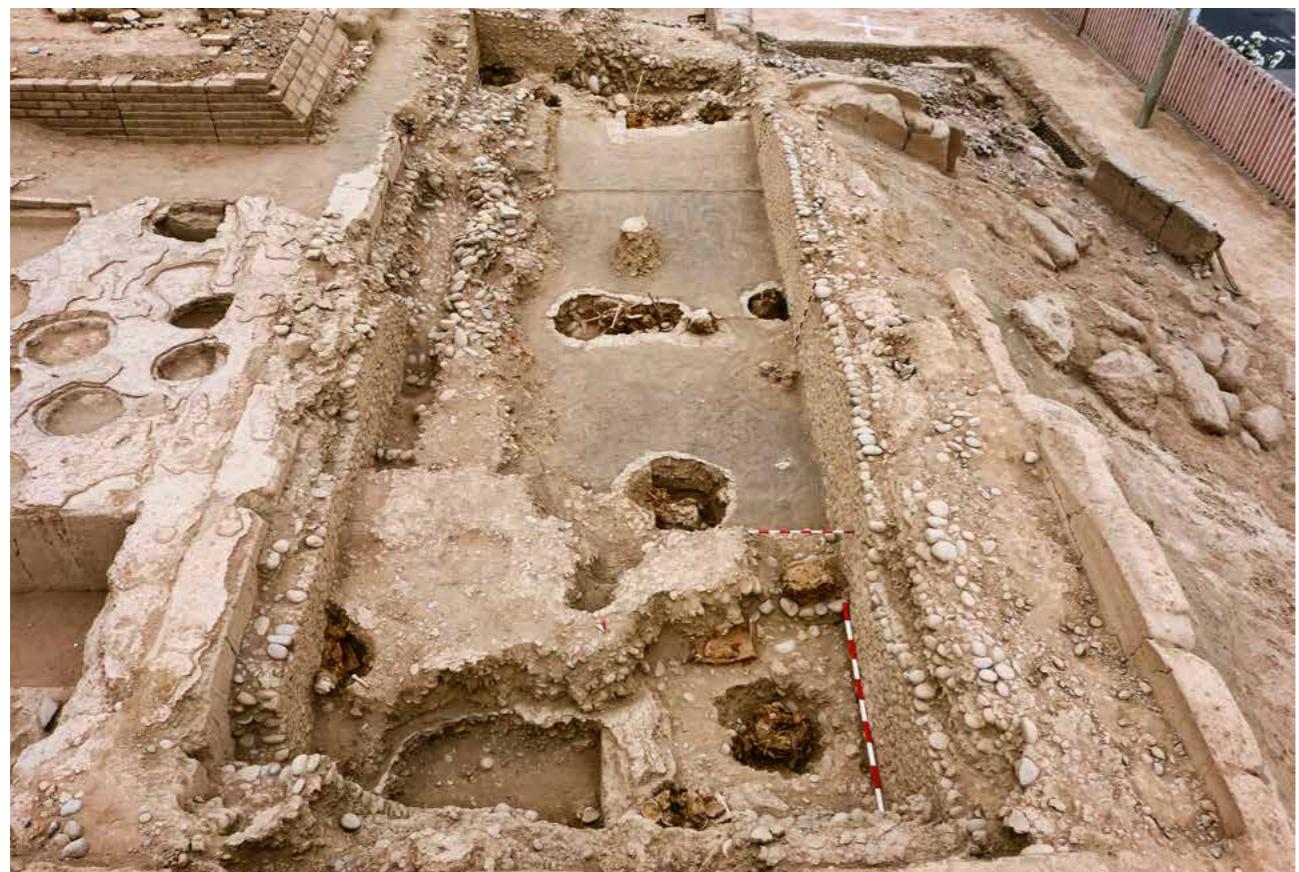
Foto 335. Recinto 7 visto desde el norte. Se aprecian fardos en su mayoría parcialmente saqueados, dentro de las fosas. Jalones: 1 y 2 metros (Archivo fotográfico del Proyecto Mateo Salado, 2013).

extremos noroeste y sureste del mismo (fotos 335 y 336, plano 17). Las concentraciones se explican porque varios de estos eran entierros múltiples, quizás una familia o personaje de élite y sus servidores que eran sepultados simultáneamente o con una diferencia de tiempo imperceptible para la investigación arqueológica. Es significativo que la concentración al noroeste se haya dado en

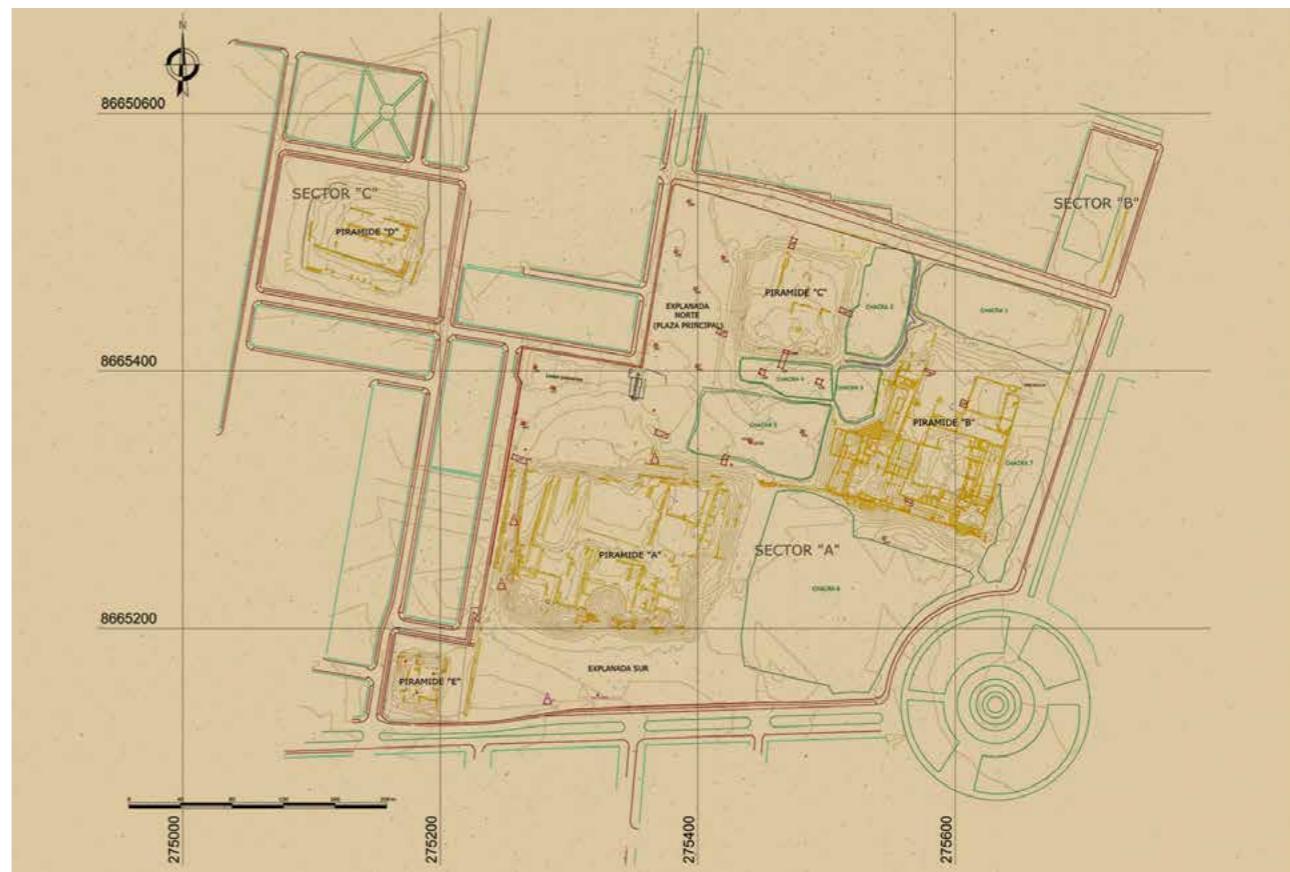
Plano 17. Ubicación de restos de entierros en la cima de la pirámide (elaborado por Alfredo Molina, 2021).

rio considerar, además, que el diámetro basal de las fosas funerarias de los CF2, CF3 y CF6 era adecuado para un fardo grande, como aquel con falsa cabeza del Recinto 7 (plano 17).

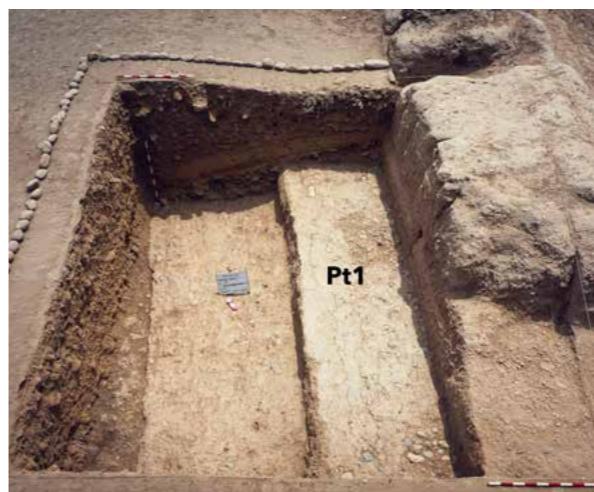
Foto 359. Unidad de Excavación 11 vista desde el sur. Se observa la Plataforma 1 (Pt1), una calzada adosada a la Muralla Occidental. Jalones: 1 metro (Archivo fotográfico del Proyecto Mateo Salado, 2012).

Fue una unidad de 5 por 5 metros (foto 359) emplazada 13 metros al este de la pirámide y adyacente a la cara oeste del Muro 2 - Sur del Sistema de Murallas (o Muralla Occidental de Mateo Salado); posteriormente se amplió la excavación al oeste y se retiró una gran acumulación de desmonte moderno (foto 360). Se esperaba descubrir estructuras adosadas a esta última, tal como las que se hallaron en el paramento opuesto, y en

contrar la prolongación de la muralla hacia el sur puesto que a nivel superficial se la observaba cortada. En efecto, se encontraron los restos de una plataforma alargada (Plataforma 1) que se adosó a la base de la muralla. Sin embargo, no se detectó más arquitectura a causa de la intensa remoción agrícola realizada luego del abandono de la pirámide, así como por la acumulación de desmonte moderno sobre el área. Se observó también que la muralla continuaba hacia el sur bajo el nivel de la superficie, pero apenas manteniendo una altura de 40 centímetros.

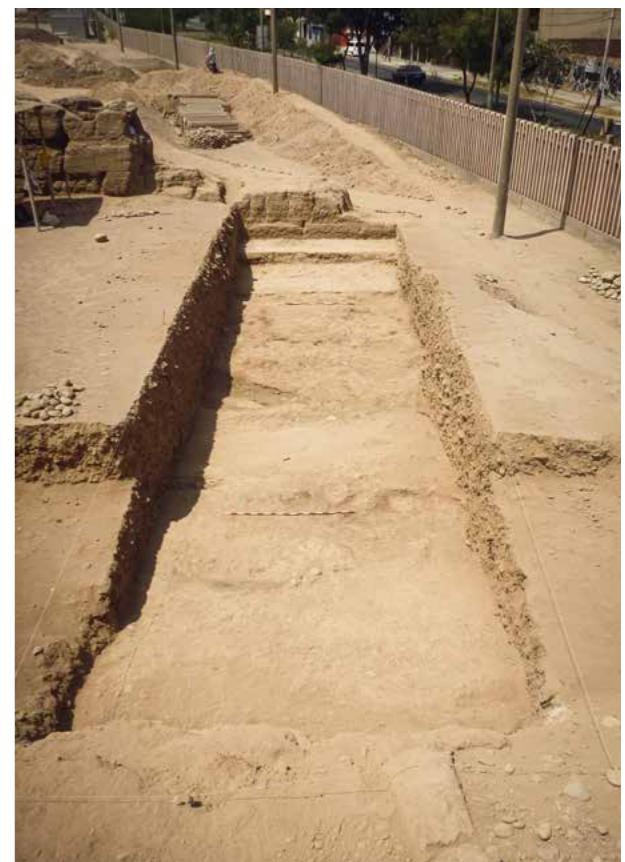
Foto 360. La unidad de Excavación 11 desde L17 (extremo sur del frontis este), luego de unirlas a través de una trinchera. Jalón: 1 metro (Archivo fotográfico del Proyecto Mateo Salado, 2013).

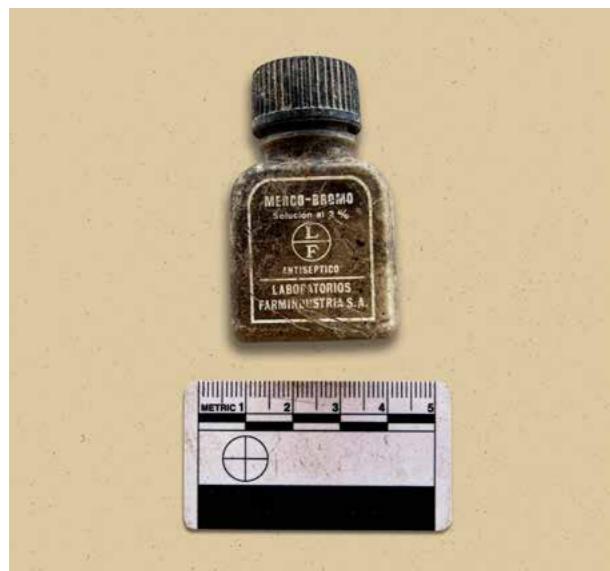
Foto 361. Un frasco moderno recuperado del desmonte en el área de la unidad 11. Escala: 5 centímetros (Archivo fotográfico del Proyecto Mateo Salado, 2013).

En el marco de la perspectiva del *continuum cultural*, se recuperaron materiales modernos que fueron indicativos de la cronología del desmonte en el área, es decir desde la década de 1970 hasta la actualidad (foto 361 y 362). Se corroboró de esta manera la utilización de la Explanada Sur como un relleno sanitario y botadero, según lo explicado en el subcapítulo 2.5. Los vecinos nos precisaron que los cascotes en las excavaciones de la Unidad 11

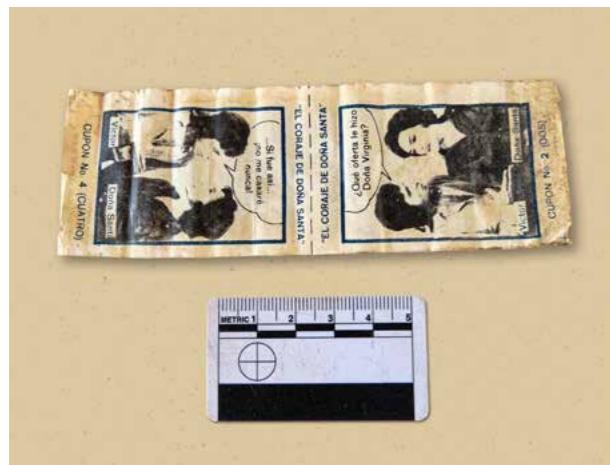
Foto 362. Una tira fotográfica, recuperada también del desmonte. Escala: 5 centímetros (Archivo fotográfico del Proyecto Mateo Salado, 2013).

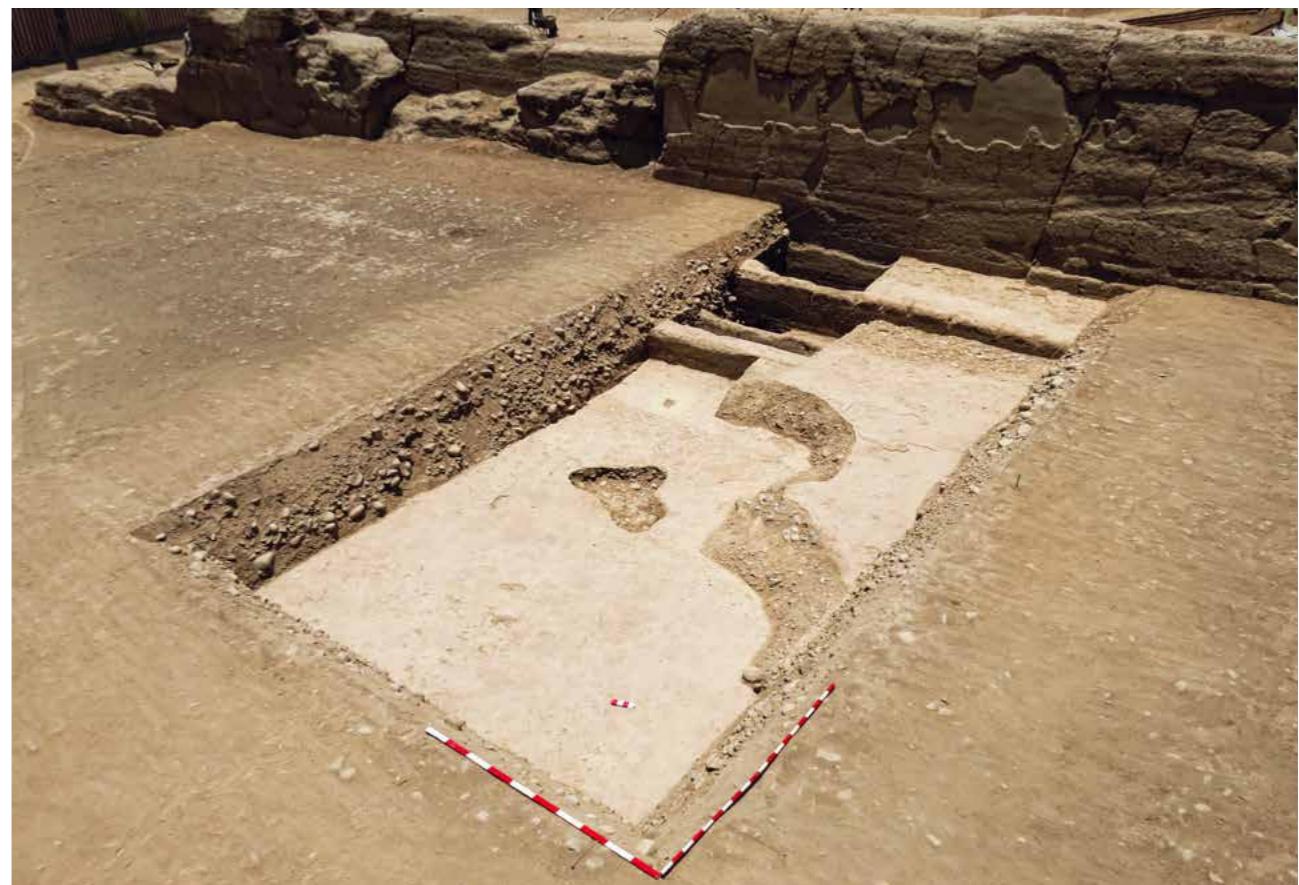
Foto 363. Excavaciones en la Unidad de Excavación 12, donde se alcanza a ver al pie de la Muralla Occidental el cateo abierto el 2009 (indicado con la letra "C"). Jalones: 2 metros (Archivo fotográfico del Proyecto Mateo Salado, 2013).

Fue inicialmente una ampliación hacia el este del Cateo 7, del Proyecto de Puesta en Valor de la Pirámide A (2007) (foto 363). Dicho cateo midió 2 metros (norte-sur) por 1 metro. Más tarde, la excavación fue ampliada hacia el norte, debido al hallazgo de arquitectura que era preciso definir con mayor detalle (foto 364).

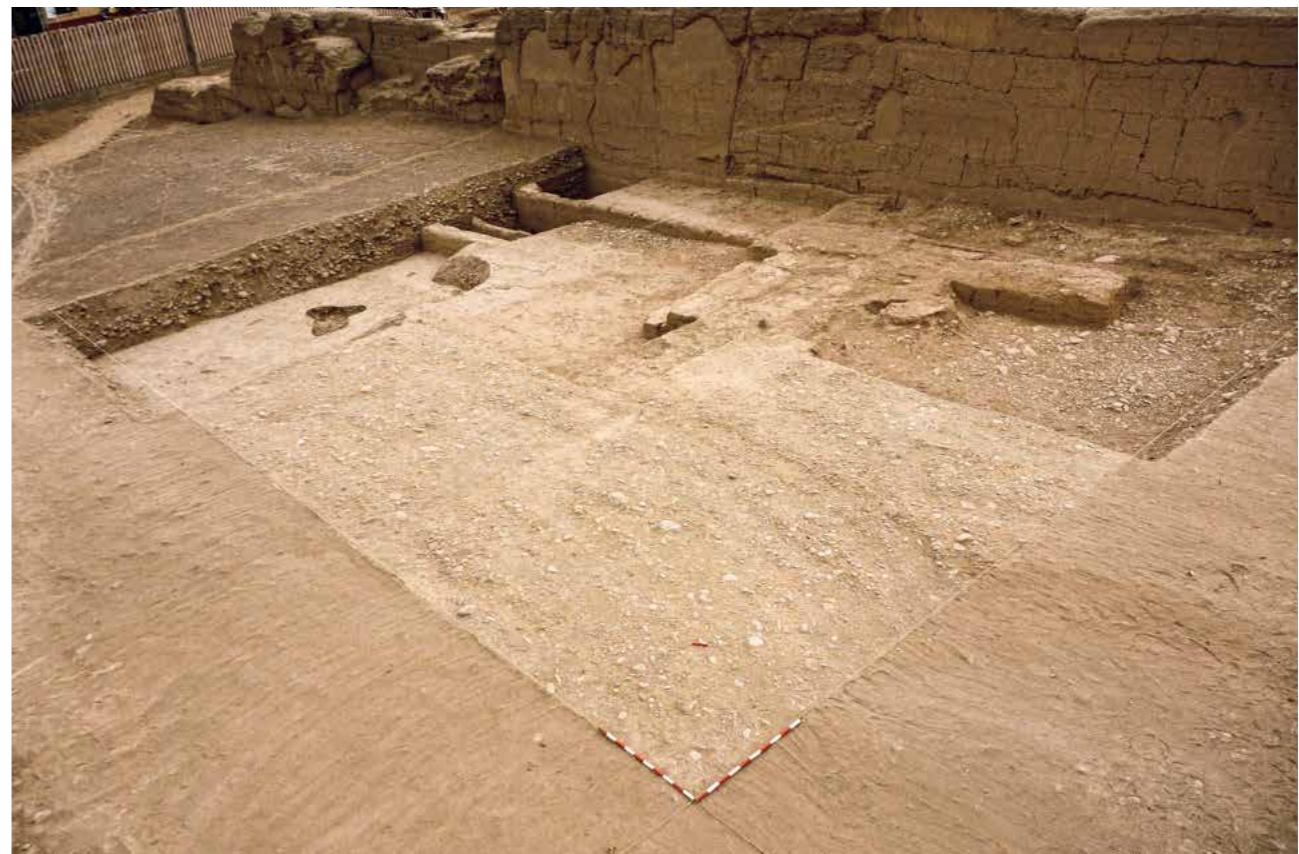
Foto 364. Ampliación al norte de la Unidad de Excavación 12. Jalones: 1 metro (Archivo fotográfico del Proyecto Mateo Salado, 2013).

La arquitectura más antigua asociada a la muralla es un ancho acceso de 4,5 metros descubierto mediante la ampliación norte de la excavación y está demarcado de un lado, al oeste, por un pequeño

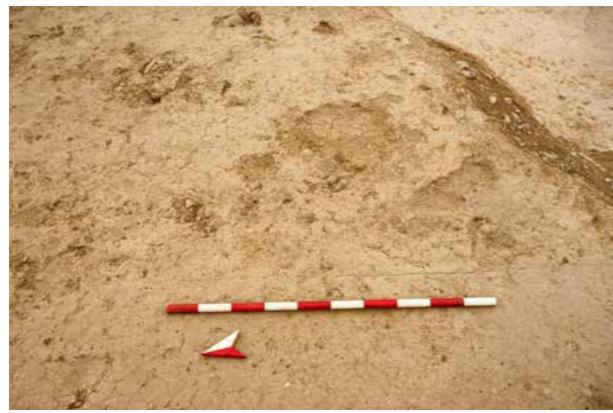
Foto 365. Impronta lineal. Jalón: 1 metro (Archivo fotográfico del Proyecto Mateo Salado, 2013).

recinto (Recinto 1) que se adosa a la muralla; y del otro, por un muro que viene desde el norte. A la altura del acceso, este muro dobla en "L" y se prolonga hacia el este, formando así una muralla o un cerco que restringió el paso hacia el Templo Mayor. Inmediatamente fuera y al sur del espacio amurallado se extendía una plaza en cuyo piso hay improntas lineales hechas con soguillas de fibra

vegetal (foto 365). El Recinto 1 habría funcionado como puesto de control para quienes desde la plaza antedicha se dirigían al templo.

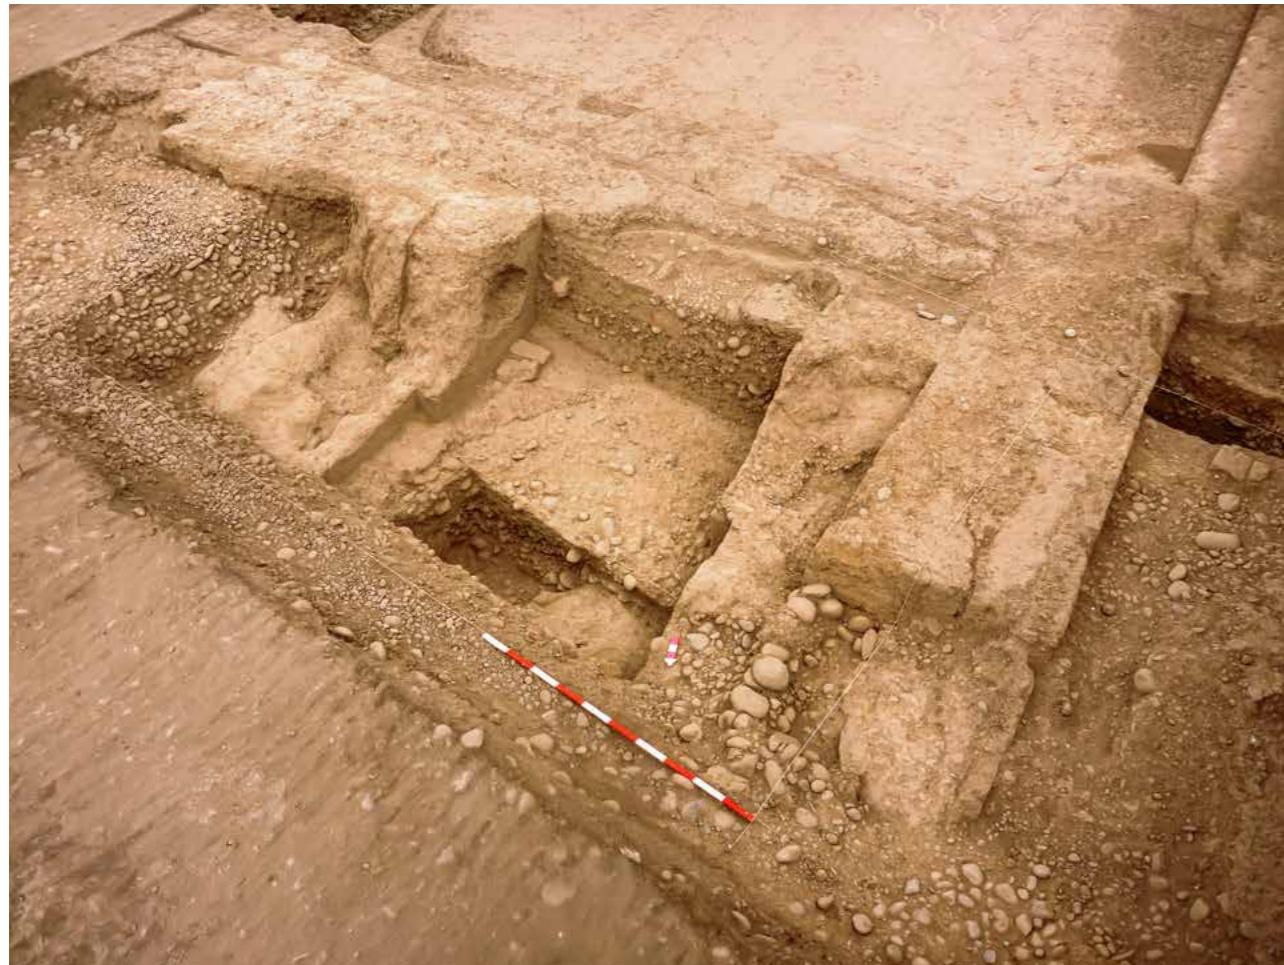
Foto 366. Pórtico de acceso. Jalón: 1 metro (Archivo fotográfico del Proyecto Mateo Salado, 2013).

El acceso tuvo una remodelación en la que se an- gostó y se adosó un muro a cada lado del mismo. Su nuevo ancho, de 2,5 metros, evidencia la clara intención de controlar el ingreso y la circulación de las personas hacia el Templo Mayor. Poco antes de llegar al acceso, las caras de ambos muros doblan en línea recta hacia el interior unos 20 centímetros y luego retornan a su misma dirección, formando así esquinas remetidas (foto 366).

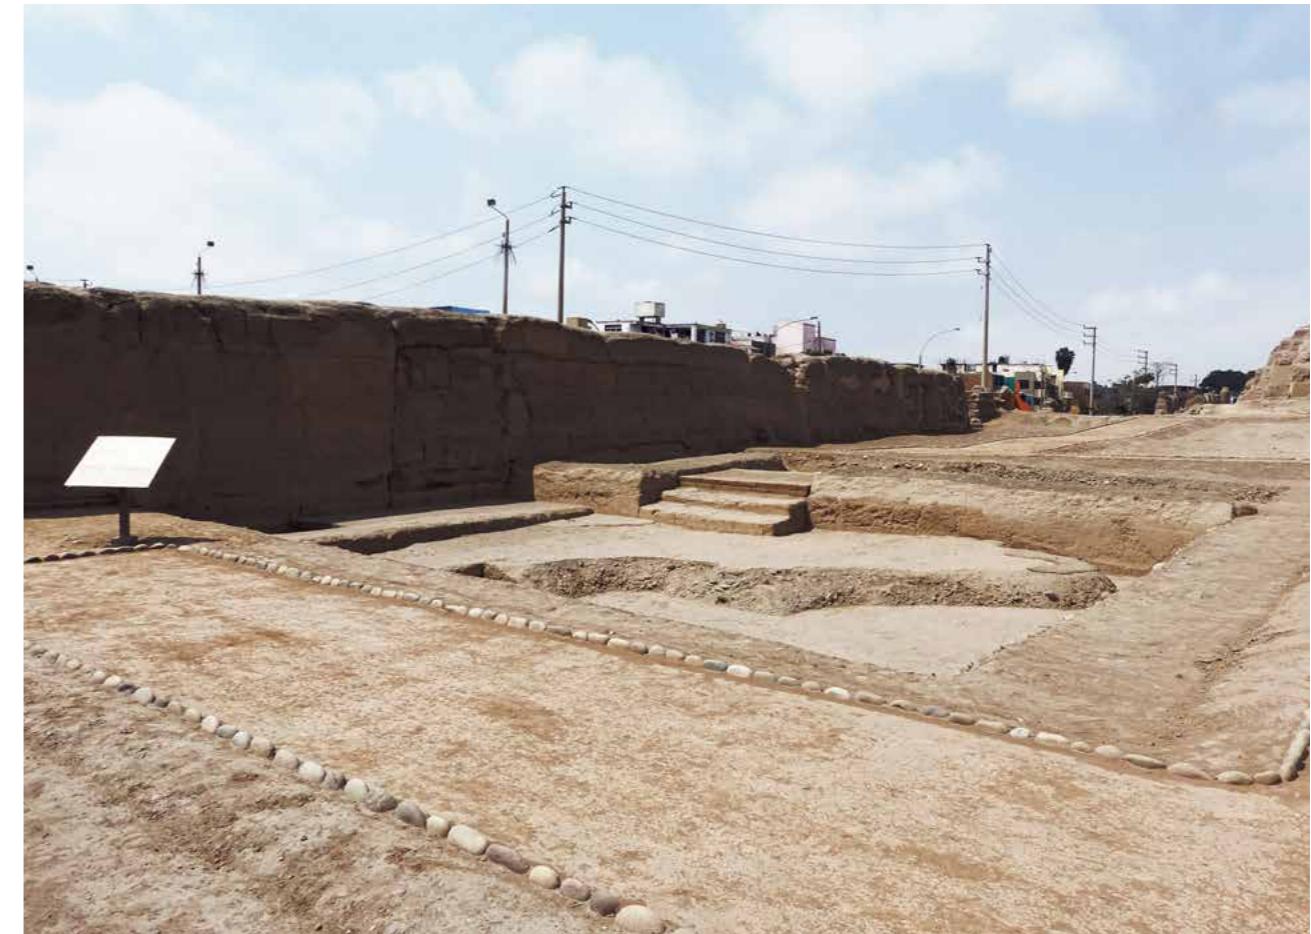
Foto 367. Vista final de la Unidad de Excavación 12, en cuya parte central se observa la escalera de tres gradas (Archivo fotográfico del Proyecto Mateo Salado, 2013).

En un siguiente momento constructivo el Recinto 1, el acceso y todo el espacio amurallado al que este permitía ingresar fueron rellenados masivamente y clausurados. En estos rellenos se aprecia piedra chancada. Esto sirvió para conformar una gran plaza al norte que se comunicaba con la que se halla al sur a través de una escalera de tres gradas (foto 367 y figura 26). Es posible que entre una

Luego tuvo lugar un cambio que implicó una alta inversión de mano de obra. El acceso de esquinas remetidas fue demolido parcialmente y se cubrió con rellenos que sirvieron, a su vez, para aterrazar la Explanada Sur. Es decir, se escalonó artificialmente el terreno, creándose así una plaza baja y una plaza elevada al norte que fueron interconec-

tadas a través de una escalera de tres pasos. Para este relleno masivo se empleó piedra chancada además de los materiales comunes en los rellenos del Templo Mayor y de la Pirámide de las Aves. A manera de conclusión general, la Unidad de Excavación 12 evidencia que en la Explanada Sur se llevó a cabo un intenso proceso constructivo dirigido al crecimiento horizontal del sitio.
