# MATEO SALADO

UNA NUEVA MIRADA A LA  
ARQUEOLOGÍA ANDINA:  
INVESTIGACIONES (2007-2017)

**Mateo Salado, una nueva mirada a la arqueología andina: investigaciones (2007-2017)**

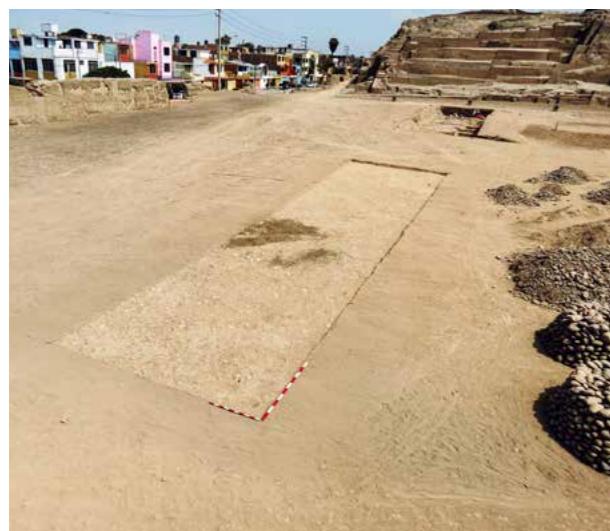
Foto 368. Unidad de Excavación 13 vista desde el sur, tras el retiro de la tierra superficial. Se aprecia que se alinea a la Unidad de Excavación 14 (al fondo). Jalones: 1 y 2 metros (Archivo fotográfico del Proyecto Mateo Salado, 2013).

A fin de interrelacionar la arquitectura expuesta en las unidades 12 y 14 y definir la secuencia constructiva correspondiente en la Explanada Sur, se abrió una trinchera de 20 metros (norte-sur) por 5 metros (este-oeste) (foto 368). Sin embargo, se encontraron remanentes parciales de la arquitectura expuesta en la primera unidad mencionada, correspondiente al momento de construcción y uso de la escalera de tres gradas y de las plazas escalonadas que comunicaba. Se pudo verificar que el área expuesta en las excavaciones había sido destruida por aplanamiento y por el paso de vehículos pesados (foto 369).

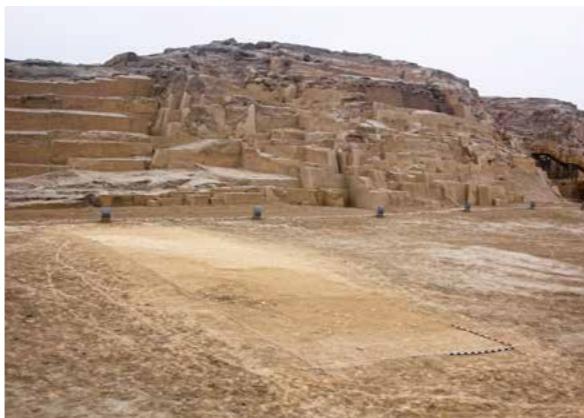
Foto 370. Unidad de Excavación 14 vista desde el oeste, tras el retiro de la tierra superficial. Jalones: 2 metros (Archivo fotográfico del Proyecto Mateo Salado, 2012).

Fue una trinchera de 20 metros (norte-sur) por 5 metros (este-oeste) (foto 370). Se le hizo una am-

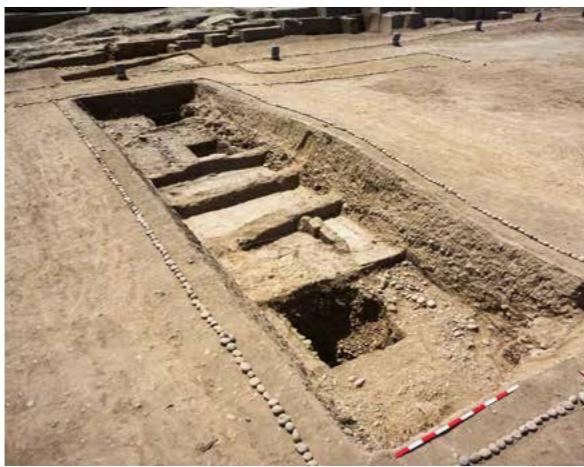
Foto 371. Vista desde el oeste de la unidad 14, en la que se aprecian los recintos tempranos. Jalón: 2 metros (Archivo fotográfico del Proyecto Mateo Salado, 2013).

La arquitectura más temprana fueron dos recintos contiguos que se extendían de este a oeste, pero que no contenían evidencias claras de su función (foto 371), se hallaron parcialmente preservados debido a afectaciones modernas. Ambos se encuentran encima de una plataforma alta, cuyo frontis norte fue ampliado en esa misma dirección en un segundo momento constructivo utilizando un relleno con terrones de tapia y piedra chancada. El paramento de este frontis ampliado tuvo una menor calidad en el acabado que el frontis previo, y presenta salientes que corresponden a contrafuertes. Estaba orientado hacia la fachada sur del Templo Mayor, por lo que quedaba entre esta y el frontis ampliado un espacio de unos 11 metros como máximo, aunque también desde la fachada del templo sobresalen contrafuertes que hacen que esta distancia varíe. La plataforma y los recintos integraron así un edificio independiente y separado del templo. Sin embargo, ambos edificios fueron unificados en un tercer momento constructivo, utilizando una vez más rellenos con

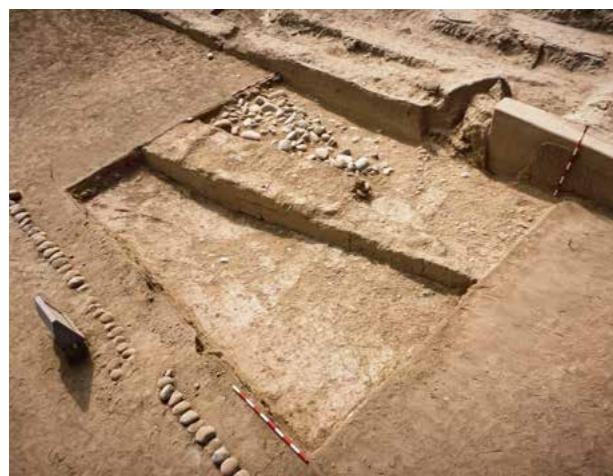
Foto 373. Unidad de Excavación 15 vista desde el sur, tras el retiro de las capas superficiales. Jalones: 1 metro (Archivo fotográfico del Proyecto Mateo Salado, 2013).

Fue una excavación de 5 metros (norte-sur) por 7 metros (este-oeste) abierta al pie del muro superficial más externo del Templo Mayor (foto 373). La unidad buscó interrelacionar estratigráficamente a este edificio y a las construcciones tempranas que iban siendo expuestas en la Unidad de Excavación 14.

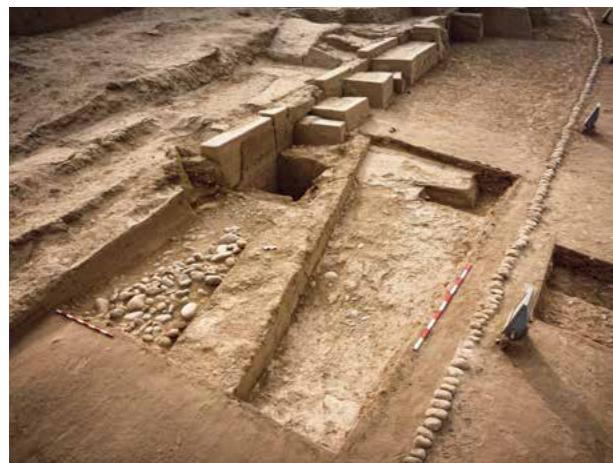
Foto 374. Unidad de Excavación 15 vista desde el oeste. Se aprecia un sondeo en la base de la pirámide que llegó a medir 4 metros de profundidad. Jalones: 1 y 2 metros (Archivo fotográfico del Proyecto Mateo Salado, 2013).

Se definieron hasta tres momentos constructivos. El más antiguo corresponde a una fachada del Templo Mayor que alcanza una profundidad de al menos 4 metros por debajo de la superficie actual, sin que se haya llegado hasta sus bases (foto 374). Esta sería contemporánea a la plataforma y sus recintos en la Unidad 14. En un segundo momento se erigieron contrafuertes para dar estabilidad a la fachada del templo, a la vez que la plataforma en la Unidad 14 empezó a ampliarse hacia el norte. En el tercer momento constructivo se sellaron los contrafuertes y se unificó el edificio y la plata-

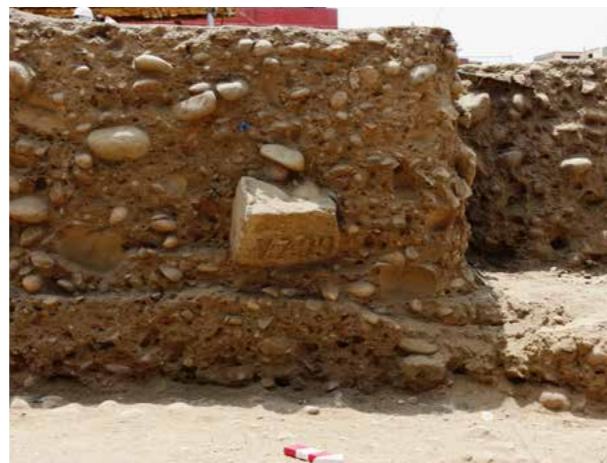
Foto 376. Perfil de desmonte moderno. Se alcanza a ver un fragmento de un bloque de concreto con el nombre de la calle Zaragoza en Pueblo Libre (Archivo fotográfico del Proyecto Mateo Salado, 2013).

Se abrió al pie del paramento oeste de la Muralla Occidental y se extendió por el sector llano hasta L14, a manera de una trinchera que tuvo como medidas finales 12,5 metros (este-oeste) por 5 metros (norte-sur) (foto 376). Sirvió para retirar una densa acumulación de desmonte moderno de unos 2 metros de espesor, e identificar así los niveles prehispánicos basales de la muralla antes

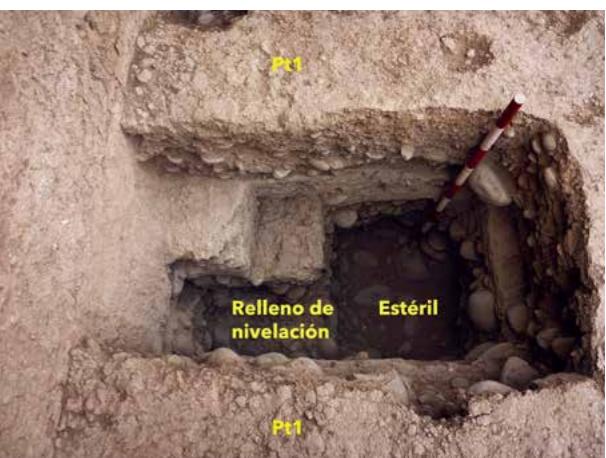
Foto 379. Sondeo que muestra la superficie de la Plataforma 1, el piso (piso 1) sobre el que se levantó la muralla, la capa o relleno de nivelación y el terreno estéril. Jalón: 1 metro (Archivo fotográfico del Proyecto Mateo Salado, 2013).

mentionada. Como se señaló en el acápite sobre la Unidad de Excavación 11, el desmonte estuvo compuesto por restos de construcción y basura principalmente de la década de 1970 hasta el presente. La limpieza detectó también la Plataforma 1, una calzada cuya continuación se identificó en la unidad de excavación antedicha; en L13 tiene un ancho de 1,48 metros y una altura de 54 centímetros. En la calzada se excavó un pequeño sondeo que llegó al piso más bajo asociado a la muralla y hasta el suelo estéril (foto 377). No obstante, a diferencia de lo descubierto en la Unidad de Excavación 12, aquí la Muralla Occidental tiene como basamento una capa superpuesta al estéril, de 25 centímetros de espesor, conformada por grava, cantos rodados pequeños, tiestos y fragmen-

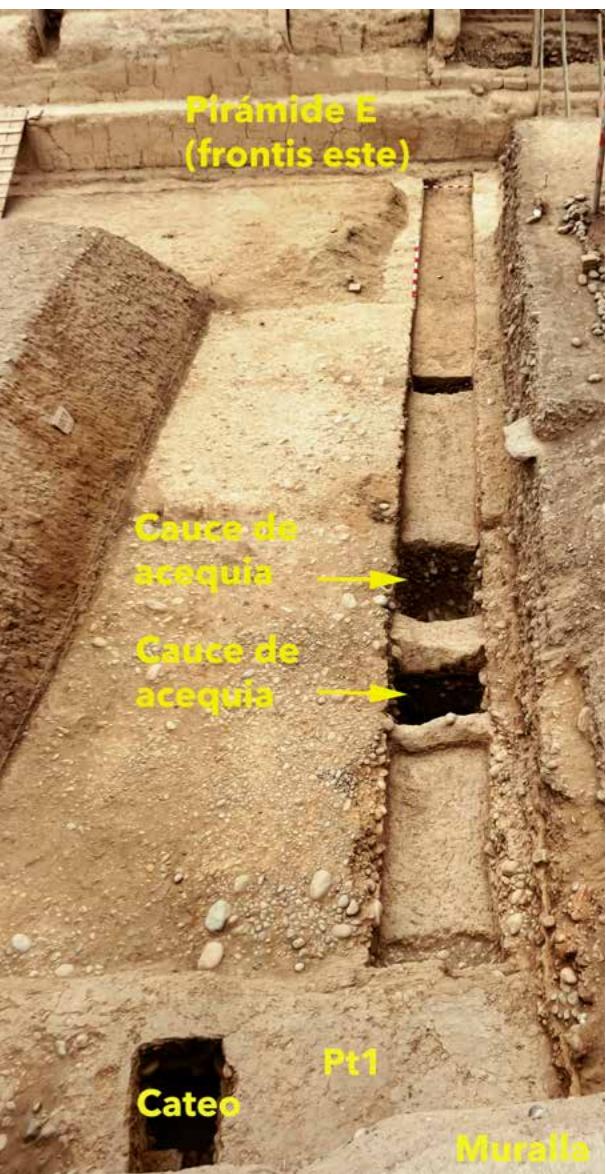
Foto 380. Vista final de L13 desde el este. Se observan los cauces de acequias coloniales o republicanas (excavadas) (Archivo fotográfico del Proyecto Mateo Salado, 2013).

En L13 se procuró también detectar una superficie de uso (pisos o apisonados) que pudiera haber sido compartida por la muralla y el frontis este de la Pirámide Funeraria Menor, lo que podría indicarnos si ambos fueron contemporáneos o sobre el cuál fue erigido primero. Pero estas superficies no fueron claramente visibles, puesto que fueron cortadas por acequias que surcaron el área en tiempos coloniales o republicanos (foto 378).

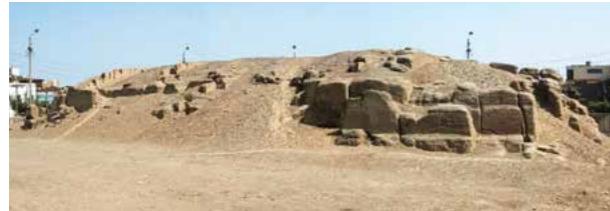
Foto 381. Frontis oeste de la Pirámide Funeraria Menor visto desde el noreste, antes de su puesta en valor. L14 ocupa la parte media del frontis (Archivo fotográfico del Proyecto Mateo Salado, 2012).

Esta área comprende el tramo medio del frontis este y el sector llano adyacente (fotos 381 y 382). Además, colinda con otras dos áreas de intervención que cubren el resto de la mencionada fachada: L15 al norte, y L17 al sur (plano 16). Los linderos entre estas áreas no coinciden con ningún elemento arquitectónico, aunque la separación entre L14 y L15 es cercana al Muro 181<sup>83</sup>, que es un muro cuña con dirección este-oeste (foto 383). En este acápite se explicará lo relacionado a todo el frontis oeste, incluyendo las secciones correspondientes a L15 y L17.

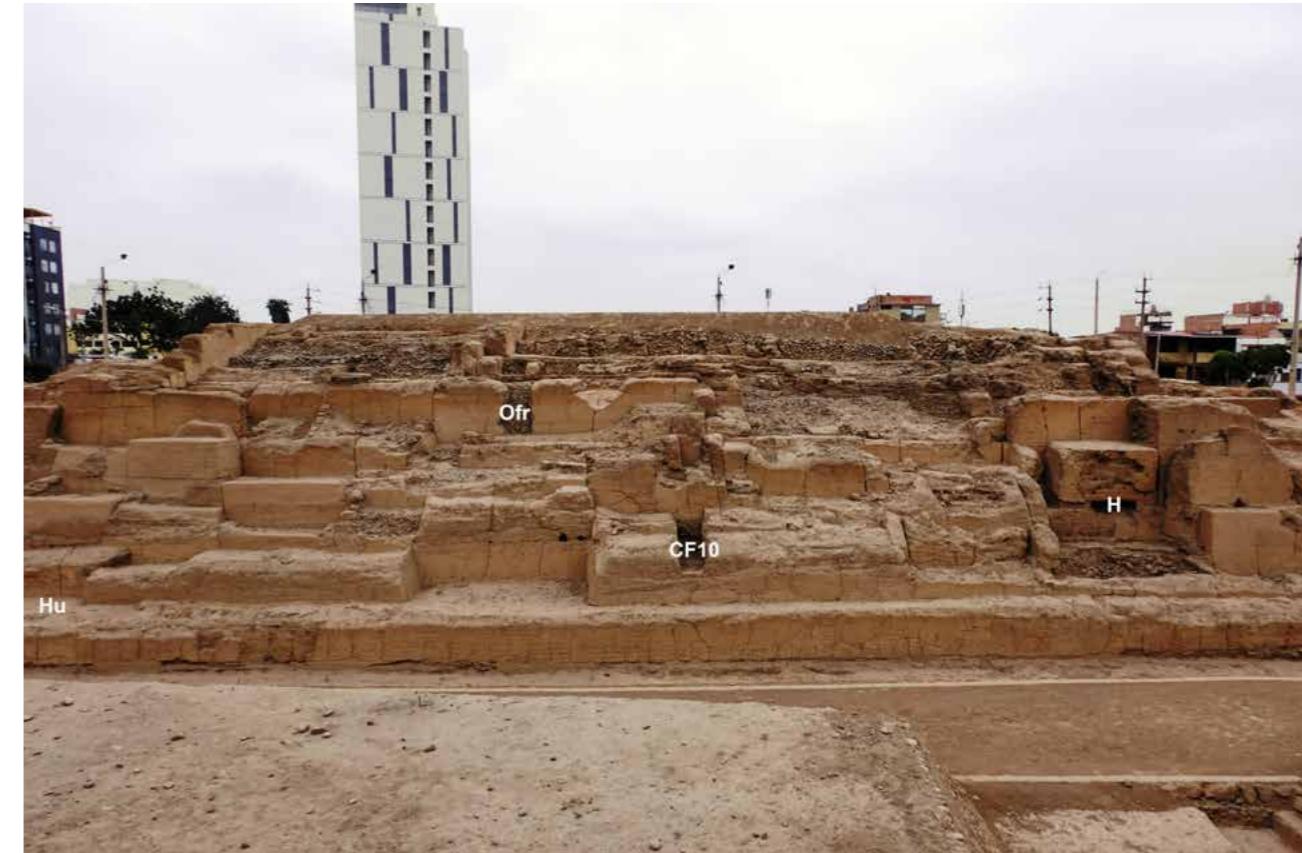
Foto 382. Vista actual de L14. Se muestran zonas con hallazgos: "Hu" es la zona con huellas de talones, "Ofr" es la rotura donde se halló una ofrenda con huesos de camélido; "CF10" (Contexto Funerario 10) señala la abertura en la que se colocó un enterramiento chino de fines del siglo XIX; y "H" son los restos de una hornacina (foto por Pedro Espinoza, 2022).

Distintos derrumbes en la terraza más alta y en la inmediatamente previa a esta, así como en el tramo del frontis correspondiente a L15, permiten hacer aproximaciones de la secuencia constructiva del área, la misma que se puede correlacionar con la Unidad de Excavación 10. Se descubrieron espacios y elementos arquitectónicos tempranos que, a través de la secuencia, iban siendo cubiertos con rellenos en emparrillados de cantos rodados, en los que hay abundantes fragmentos de tapias. En una rotura en la fachada de la cuarta terraza se ubicaron la cabeza y huesos de un camélido (Hallazgo 384) (fotos 382 y 387), productos de una ofrenda o restos de un banquete ceremonial.

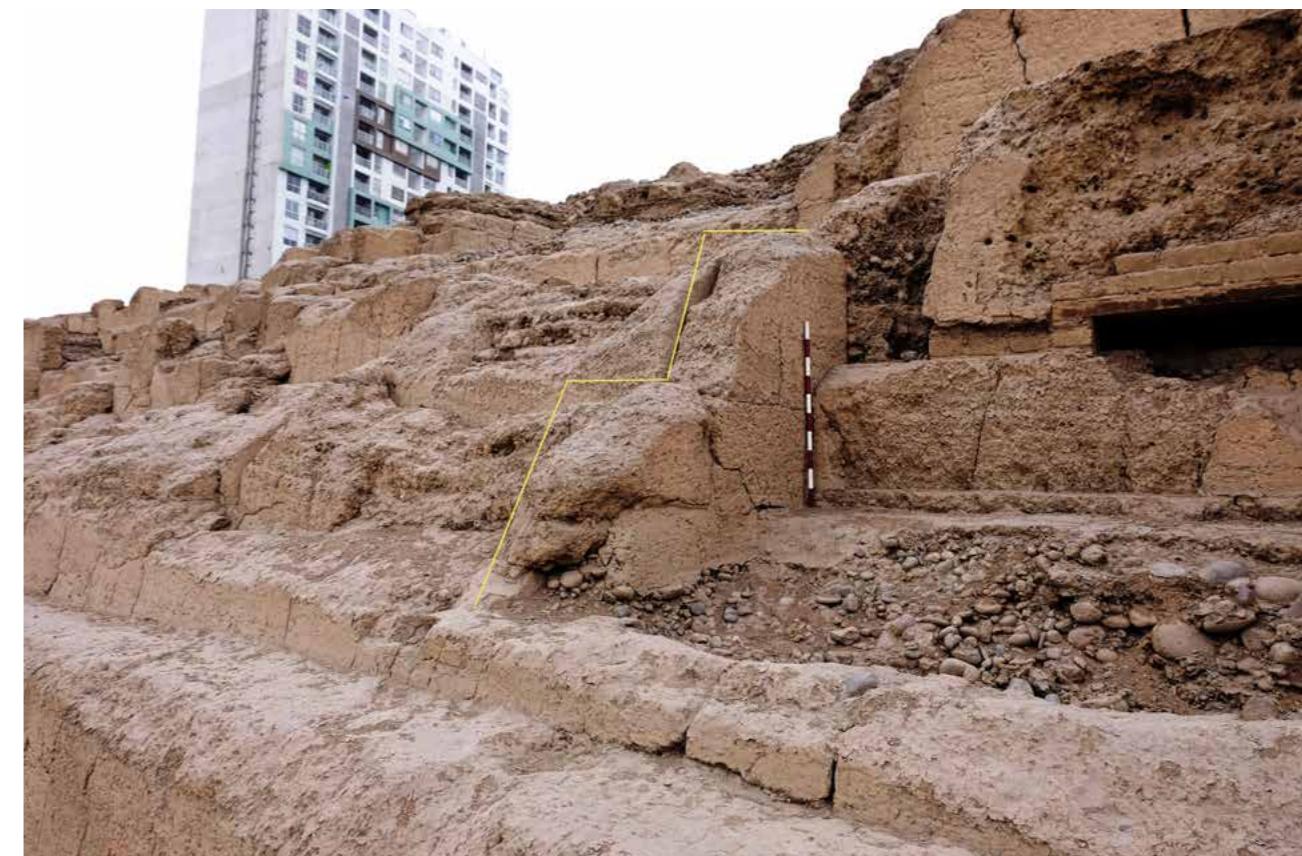
Foto 383. Muro 181, desde el este. Se ha contorneado con amarillo el escalonamiento de la cabecera, ya deteriorada, característica propia de un muro cuña. Jalón: 1 metro (foto por Pedro Espinoza, 2022).

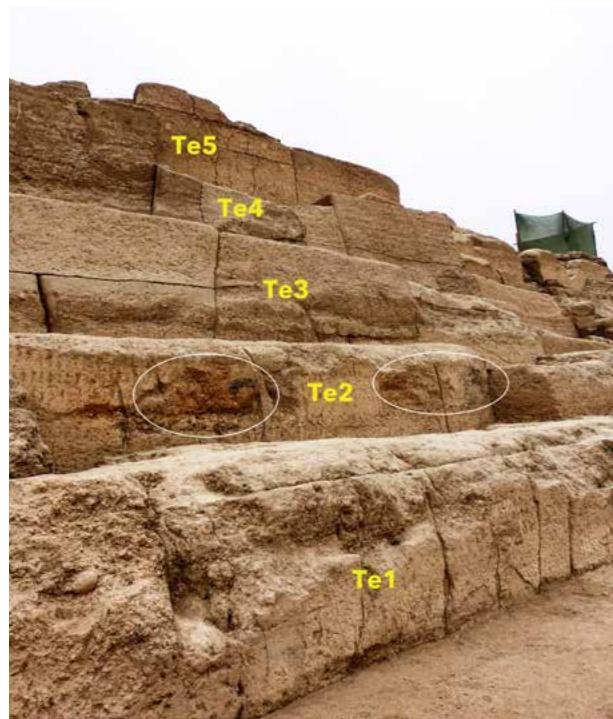
Foto 384. L14 visto desde el sureste, con la secuencia de cinco terrazas escalonadas (Te1 a Te5). Se señalan con círculos las manchas de quema en el paramento (foto por Pedro Espinoza, 2022).

Los trabajos consistieron en retirar la misma acumulación de desmonte moderno intervenida en L13, así como de los sedimentos originados por el paso de una acequia colonial o del siglo XIX que corrió al pie del frontis. Se expuso de esta manera la fachada completa, formada por un máximo de cinco terrazas discontinuas, es decir, que se interrumpen o tienen cambios de altura (foto 384).<sup>84</sup>

<sup>84</sup> En la foto 384 se coloca una numeración de terrazas del 1 al 5 para hacer la explicación más comprensible. Se seguirá este mismo principio para los demás frontis. Esos números no corresponde a la nomenclatura técnica de campo de las terrazas (cf. Espinoza 2014f) que podría resultar difícil de entender y seguir.

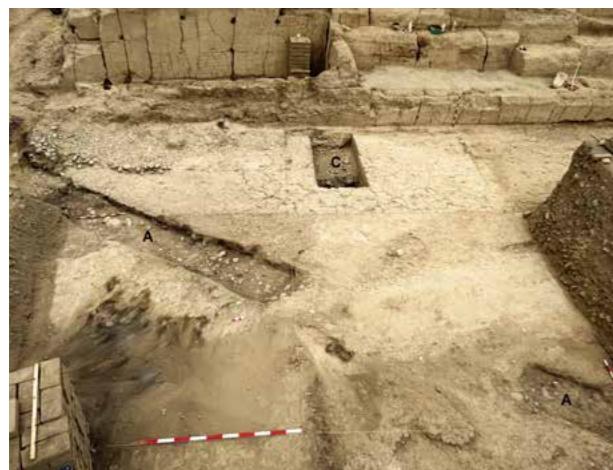
Foto 385. Cauce de una acequia probablemente republicana que contiene tierras y detritus de color gris oscuro. Se aprecia el Cateo 1. Jalón: 2 metros (Archivo fotográfico del Proyecto Mateo Salado, 2013).

En el extremo sur del frontis (correspondiente a L17) se evidenció el cauce de otra acequia que surcó el área (foto 385). Además, se hizo un cateau (Cateo 1) de 2,5 metros este-oeste por 2 metros norte-sur que mostró que bajo la superficie sobre la que se levantó el frontis se había colocado una capa de gravilla y tierra aparentemente para nivelación del terreno. A su vez, bajo esta hubo compactaciones arcillosas, que contenían una acumulación de fragmentos de cerámica superpuestos al suelo estéril (foto 386).

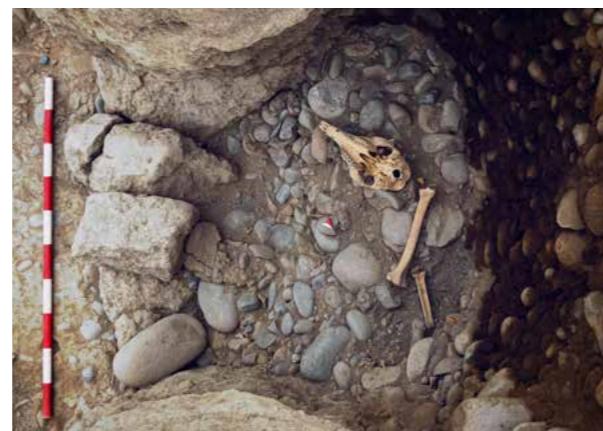
Foto 387. Vista de planta de la ofrenda de huesos de camélido. Jalón: 1 metro (Archivo fotográfico del Proyecto Mateo Salado, 2013).

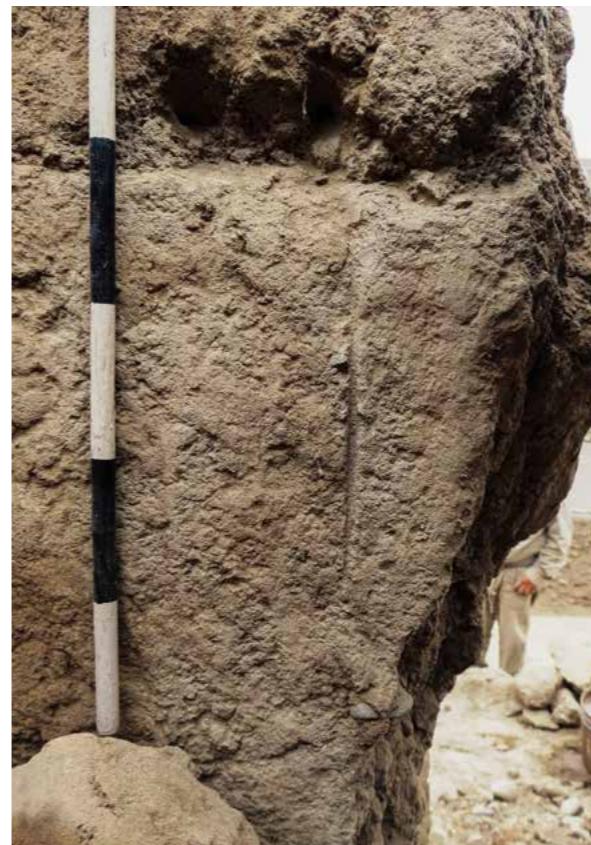
Foto 388. Marcas verticales en la cara interna norte de la rotura. Intervalos del jalón: 10 centímetros (Archivo fotográfico del Proyecto Mateo Salado, 2013).

Cerca de la rotura y en el paramento interno del muro que esta atraviesa se observan dos incisiones verticales paralelas, aunque es incierto si fue un grafito o roces de piedras durante el proceso de relleno (foto 388). La terraza más alta perdió su muro que daba al frontis y dejó a la vista una sucesión de plataformas que descienden en gradiante hacia la Escalera 2, en L15 (frontis norte de la pirámide) (foto 389). Estas plataformas son, a grandes rasgos, pertenecientes a la penúltima etapa constructiva del edificio, lo que indica que en ese tiempo su eje daba al noreste, al igual que el de las pirámides intramuros (Templo Mayor, Pirámide de las Aves y Pirámide C). Numerosos pisos y apisonados superpuestos han sido registrados en estos espacios indicando que estuvieron en uso

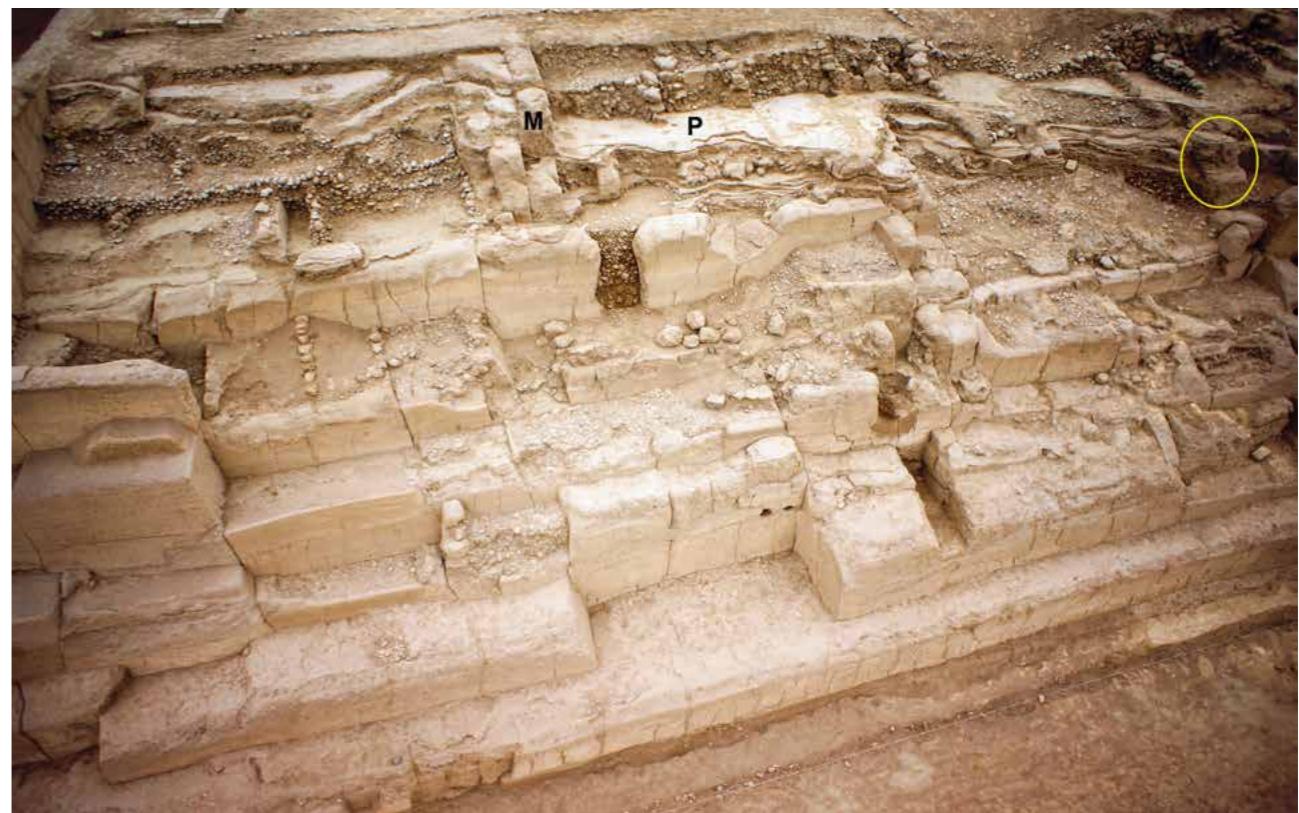
Foto 389. Vista general aérea de L14. En la parte superior (quinta terraza del frontis) se observa una serie de pisos que van descendiendo hacia la derecha (norte), algunos con varias superposiciones. Con la letra "M" se indica el Muro 112B-I, que presenta huellas de quema, y con "P" un piso con concavidades para vasijas. En el óvalo amarillo se encuentra un perfil con una numerosa superposición de pisos (Archivo fotográfico del Proyecto Mateo Salado, 2013).

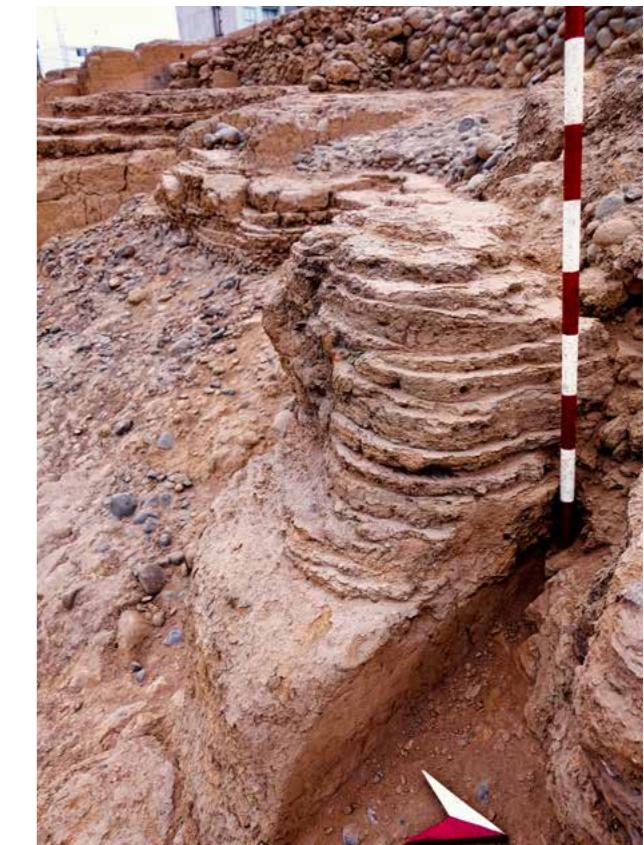
Foto 390. Detalle de la superposición de pisos indicada en la imagen anterior. Intervalos del jalón: 10 centímetros (foto por Pedro Espinoza, 2022).

intensivo. Fue así que un perfil de 65 centímetros de altura contuvo más de 30 pisos y resanes (foto 390). El Muro 112B-I forma la cara de una de estas plataformas, y en su paramento se muestran huellas de humo y enrojecimiento por fuego, así como

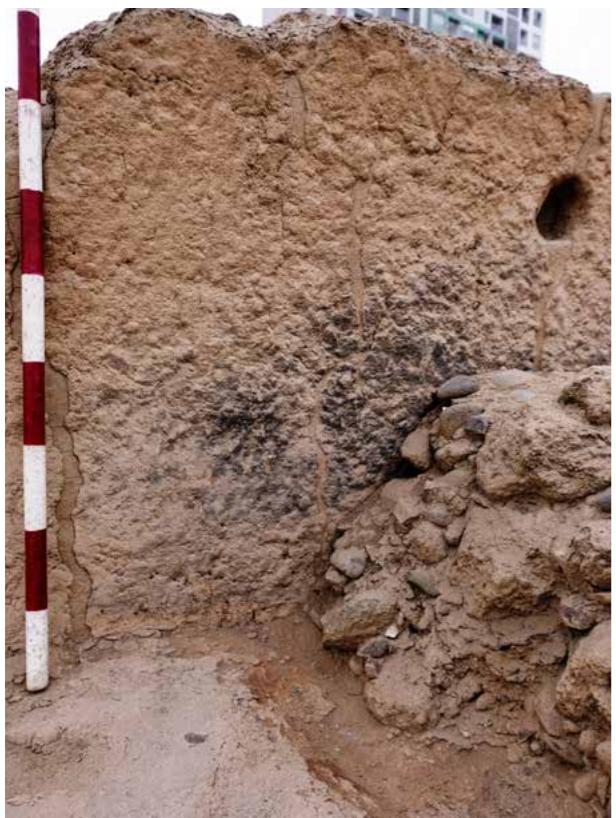
Foto 391. Paramento en la quinta terraza visto desde el norte, en el que se aprecian huellas de quema y un hoyuelo. Intervalos del jalón: 10 centímetros (foto por Pedro Espinoza, 2022).

un hoyuelo similar a los registrados en la Unidad de Excavación 5 de la Pirámide de las Aves, el cual mide 9 centímetros de diámetro máximo y 6 centímetros de profundidad (foto 391). Al pie del paramento se extiende un piso (registrado en las excavaciones como Unidad Estratigráfica 380) con una rotura en la que se observa un enrojecimiento propio de un fogón o fogata que originó las huellas de quema (foto 392).<sup>85</sup> En este mismo piso hay concavidades para vasijas con las medidas promedio usuales de 20 centímetros de diámetro y 6 centímetros de profundidad (foto 393).

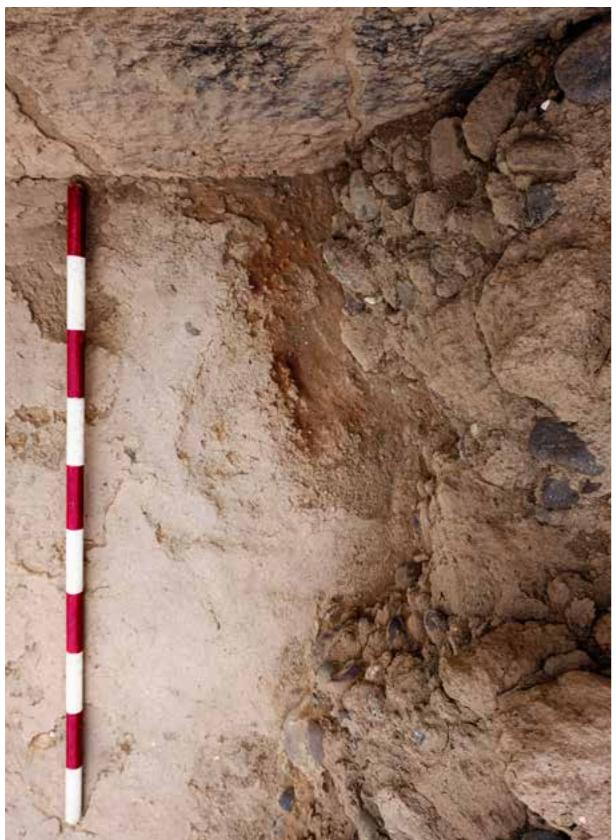
Foto 392. Rotura con enrojecimiento por quema, al pie del paramento de la foto anterior. Jalón: 1 metro (foto por Pedro Espinoza, 2022).

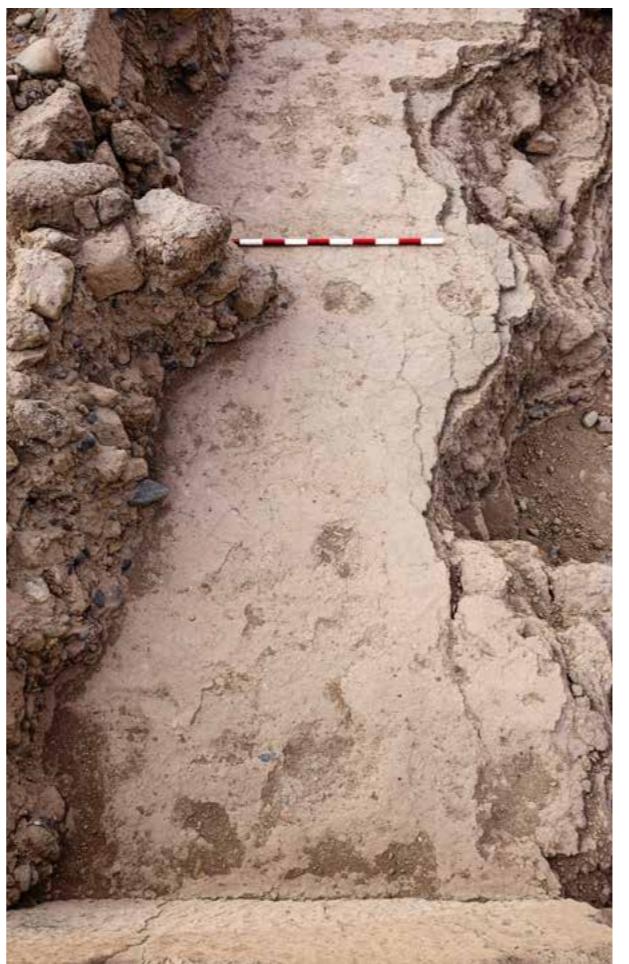
Foto 393. Piso en el que se alcanzan a observar concavidades para asentar vasijas, visto desde el sur. Jalón: 1 metro (foto por Pedro Espinoza, 2022).

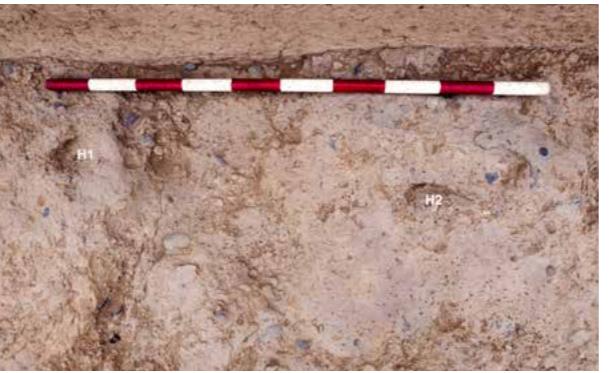
Foto 394. Dos de las huellas de talones (H1 y H2) encontradas sobre la terraza inferior del frontis oeste. Jalón: 1 metro (foto por Pedro Espinoza, 2022).

se encontraron tres imprentas de talones de pies descalzos (foto 394)<sup>86</sup>, las que hemos cubierto con arena fina y limpia para asegurar su preservación.

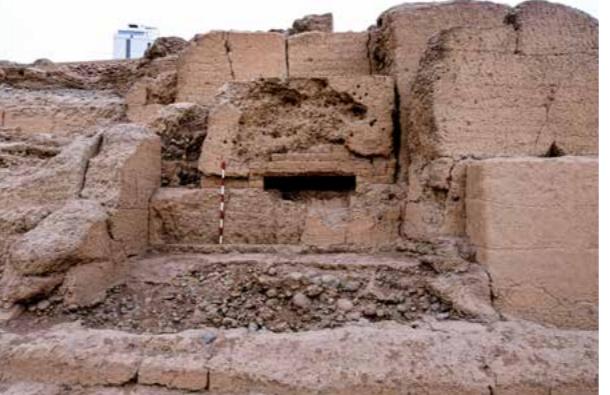
Foto 395. Restos de una hornacina vista desde el este, ya sometida a trabajos de conservación. Jalón: 1 metro (foto por Pedro Espinoza, 2022).

Cerca del extremo norte del frontis se identificaron restos de una hornacina posiblemente de contorno ovalado (fotos 382 y 395). Llamó la atención que se encontrase abierta hacia el exterior del edificio, pues las hornacinas suelen ubicarse en recintos cerrados. Queda de ella la esquina inferior derecha y parte del umbral, pero sus otros lados se hallaron destruidos, lo que produjo una abertura más grande que la propia hornacina. Mientras que esta midió aproximadamente 20 centímetros de largo conservado, 16 centímetros de alto y 22 centímetros de profundidad, la abertura en total mide 1,1 metros de largo, 40 centímetros de alto

y 70 centímetros de profundidad. La hornacina podría haber pertenecido al penúltimo momento del frontis, pero la zona donde se le ubica está tan alterada por remociones modernas que esto no puede asegurarse. Para evitar que la abertura colapse, se insertó un dintel de madera en la abertura y se consolidó el borde superior de esta.

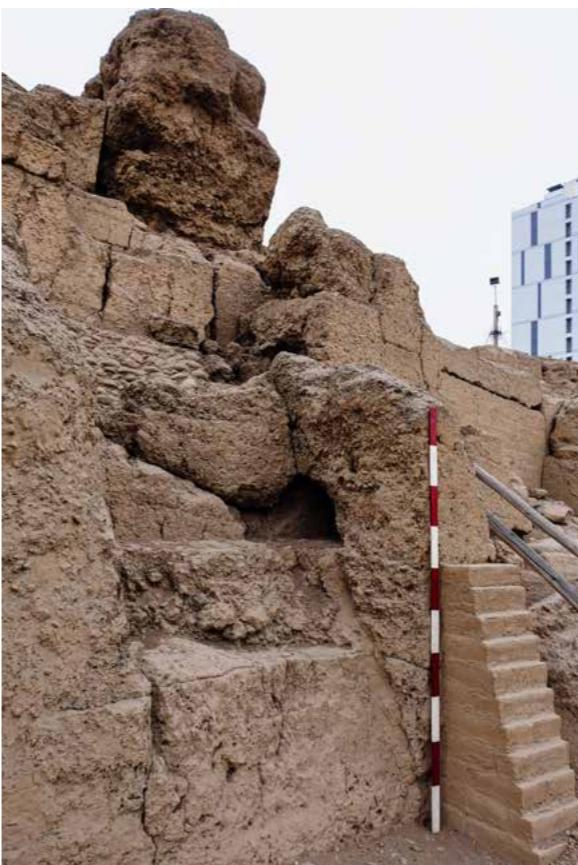
Foto 407. Muro cuña en L15, con un contrafuerte de adobe colocado por nuestros trabajos de conservación. Jalón: 2 metros (foto por Pedro Espinoza, 2022).

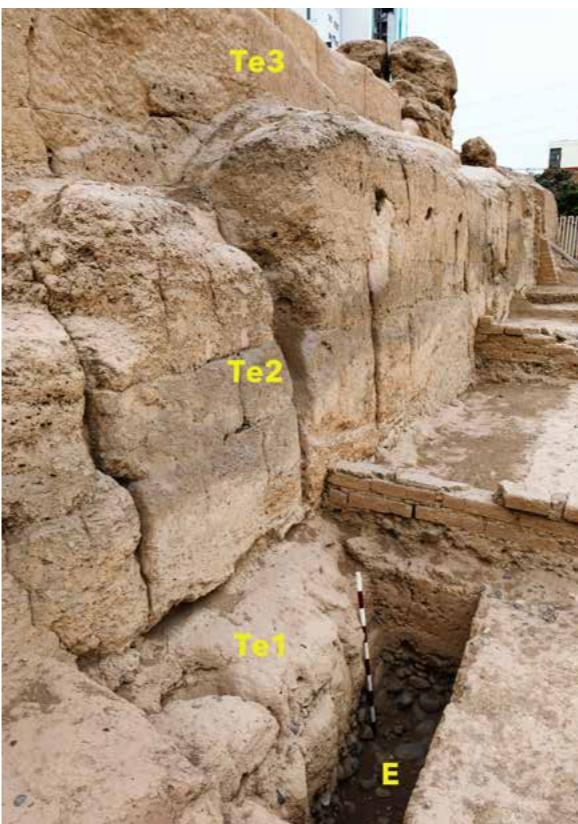
Foto 408. Cateo que muestra la terraza inferior del frontis y el terreno estéril (E). Jalón: 1 metro (foto por Pedro Espinoza, 2021).

El Área de Limpieza y Conservación 15 (L15) abarca el frontis norte de la pirámide (fotos 404 y 405). Los trabajos de limpieza se concentraron en retirar tierra superficial, desmonte y basura, lo que dejó expuestas cinco terrazas discontinuas en mal estado de conservación, especialmente en la esquina noreste de la fachada, donde hubo una zona severamente derruida (foto 406). En la esquina noreste se encuentra un muro cuña a partir del cual el número de terrazas disminuye a tres (foto 407).<sup>88</sup> La más baja tiene poca altura (90 centímetros) y casi toda está bajo la superficie actual, siendo detectada por el proyecto durante un cateo (foto 408).

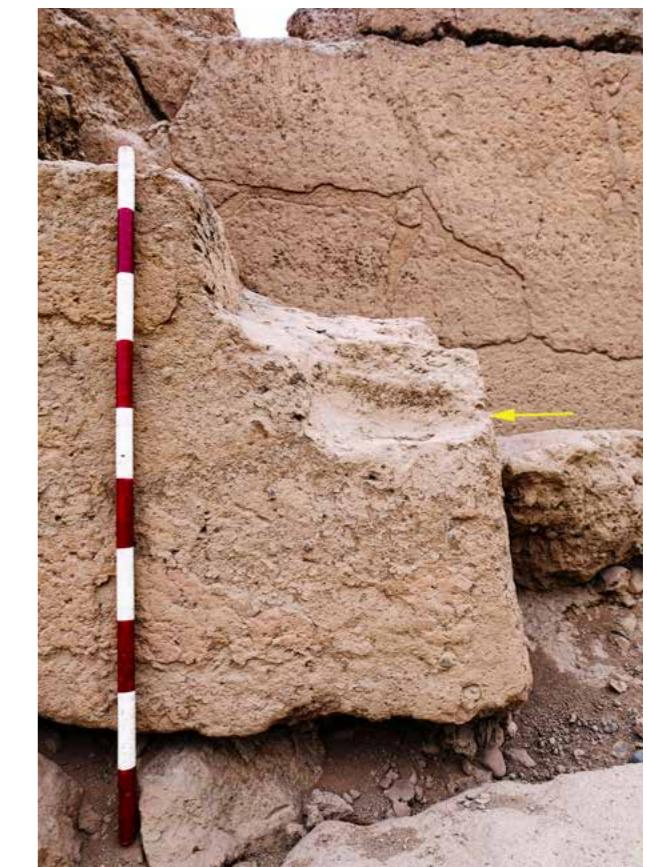
Foto 409. Grada inserta en la Escalera 3. Jalón: 1 metro (foto por Pedro Espinoza, 2022).

En el frontis norte se encuentran las únicas dos rutas de acceso al edificio detectadas por nuestros trabajos. Una es la escalera mencionada en el subcapítulo 3.2 (registrada como Escalera 3), la cual fue clausurada superponiéndole otro muro (foto 53). Presenta una grada inserta, de 30 centímetros de ancho, 15 centímetros de profundidad y 20 centímetros de alto (foto 409). Otra ruta de acceso se ubicaba en la esquina noroeste del frontis (foto 406) y consta de una rampa (Rampa 1) (foto 410) que desde la segunda terraza (contando de abajo arriba) asciende de este a oeste para conectar a una escalera (Escalera 2) que sube de norte a sur. La rampa está incompleta, pues ha sido cortada por su mitad longitudinal. Tiene dos tramos divididos por una grada de 30 centímetros de altura, y mide en total 2,5 metros

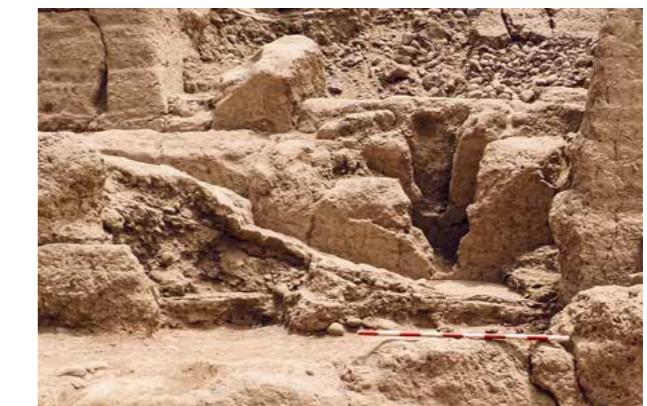
Foto 410. Detalle de la Rampa 1. Jalón: 1 metro (Archivo fotográfico del Proyecto Mateo Salado, 2013).

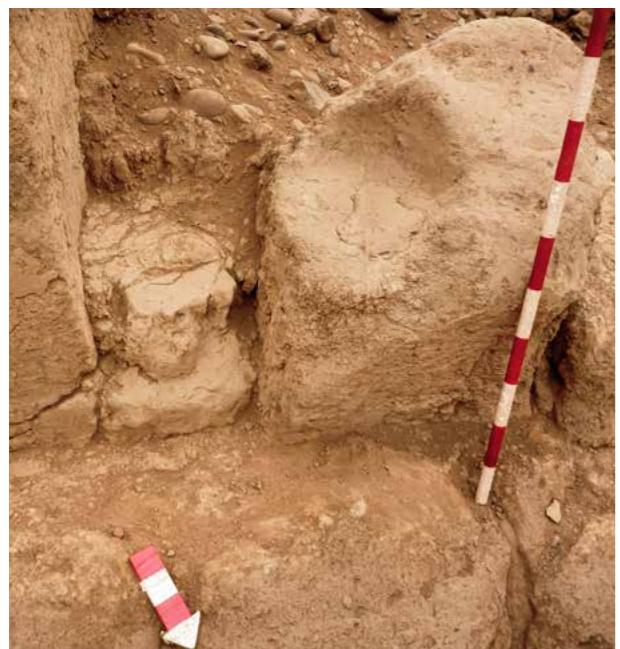
Foto 411. Restos de grada inserta (señalada con una flecha) en la Escalera 3. Jalón: 1 metro (foto por Pedro Espinoza, 2022).

de largo y 70 centímetros de ancho; sube 40 centímetros de oeste a este. Desde esta grada, la ruta de acceso dobla en línea recta al sur y se dirige hacia un escalón inserto en el muro, del que solo se conserva un fragmento de unos 30 centímetros de paso y 45 centímetros de contrapaso (foto 411). La conexión entre esta grada y la Escalera 2 (foto 412) se ha perdido, debido a que se ubicó en la zona derruida. Las gradas de la Escalera 2 llegan hasta los 1,5 metros de ancho y exhiben un contrapaso corto (entre 9 a 16 centímetros) y un paso ancho (80 centímetros). La última y penúltima gradas (de abajo arriba) conservan restos del vano de la escalera. Teniendo en cuenta que, en relación con este vano, aquella mide 1,5 metros de ancho y la penúltima 1,4 metros de ancho, se infiere que la Escalera 2 se ensanchaba en forma de abanico. Las gradas se encuentran desgastadas por uso y/o por intemperismo, ya que permanecieron expuestas desde que el edificio se abandonó. Se aprecia una superposición de un mínimo de nueve pisos que cubren la última grada de la Escalera 2, pero pudieron prolongarse hasta sellar toda la escalera (foto 413). Estos pisos

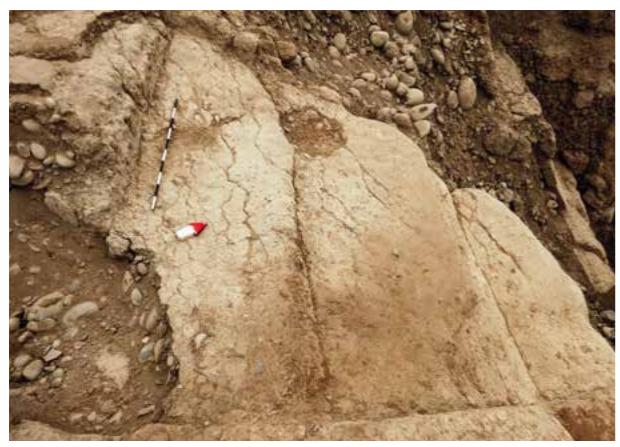
Foto 412. Escalera 2. Jalón: 50 centímetros (Archivo fotográfico del Proyecto Mateo Salado, 2013).

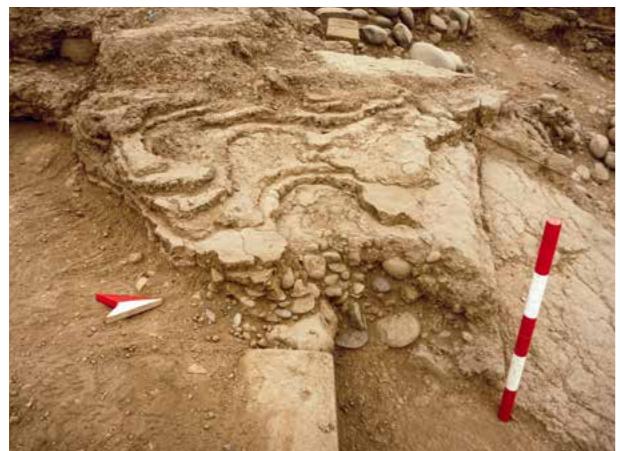
Foto 413. Superposición de pisos sobre la grada superior de la Escalera 2. Jalón: 50 centímetros (Archivo fotográfico del Proyecto Mateo Salado, 2013).

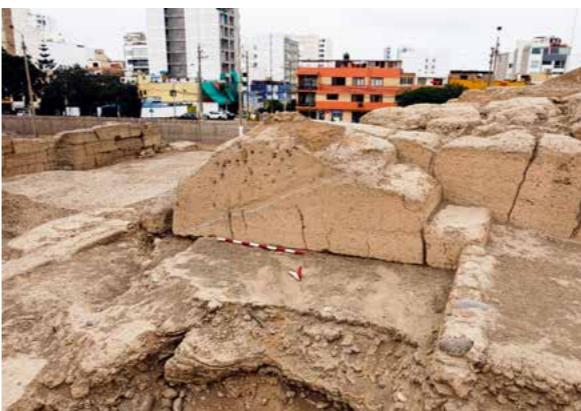
Foto 414. Escalera 1. Jalón: 1 metro (Pedro Espinoza 2021).

La Escalera 1 (foto 414) es de tipo dual y consta de tres gradas por lado, que confluyen en una cuarta grada común; esta y las ubicadas al este estaban deterioradas. Aunque inicialmente no era claro que la Escalera 1 hubiera permitido el acceso a la cima, la revisión de la secuencia induce a pensar que sí se pudo llegar hasta allí durante la última etapa constructiva; sin embargo, no se ha podido determinar la forma en que se accedía hasta ella desde la parte baja del edificio en la etapa final.

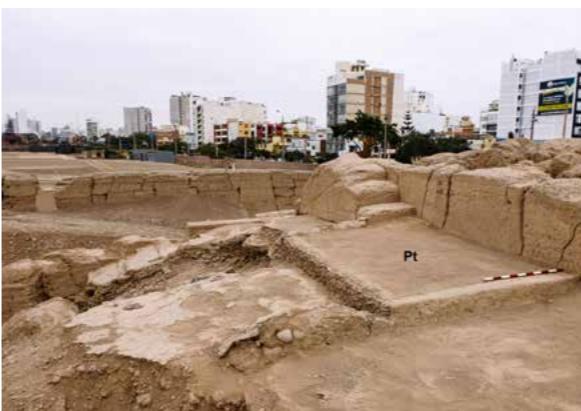
Foto 415. Plataforma (Pt) adosada a la Escalera 1, vista desde el noroeste. Jalón: 1 metro (foto por Pedro Espinoza, 2021).

A la grada inferior oeste de la Escalera 1 se le adosó una plataforma que fue encontrada también destruida en su extremo norte (foto 415). Sus paramentos son toscos, con cantos rodados a la vista, y mide 3 metros de ancho este-oeste, 20 centímetros de altura y 3,5 metros de longitud máxima conservada (norte-sur). Al oeste de la plataforma se aprecia un recinto temprano cuya mitad norte y casi todo su piso han desaparecido. En la esquina suroeste de ese espacio, formada por los muros 16 (norte-sur) y 17 (este-oeste), se ubicaron dos hallazgos. El primero fue el Contexto Funerario 1 (CF1), el único entierro prehispánico encontrado fuera de la cima (foto 416). Correspondió a un infante extendido de espaldas, orientado hacia el oeste, envuelto en una mortaja y sin objetos asociados; si bien se observaron al lado dos paquetes pequeños de papel que envolvían maíz, se presume que serían intrusivos. Como se verá más adelante, estos paquetes son recurrentes en las capas superficiales de la cima. Este contexto perteneció a la etapa de reutilización del edificio como cementerio ichma-inca a colonial temprano.

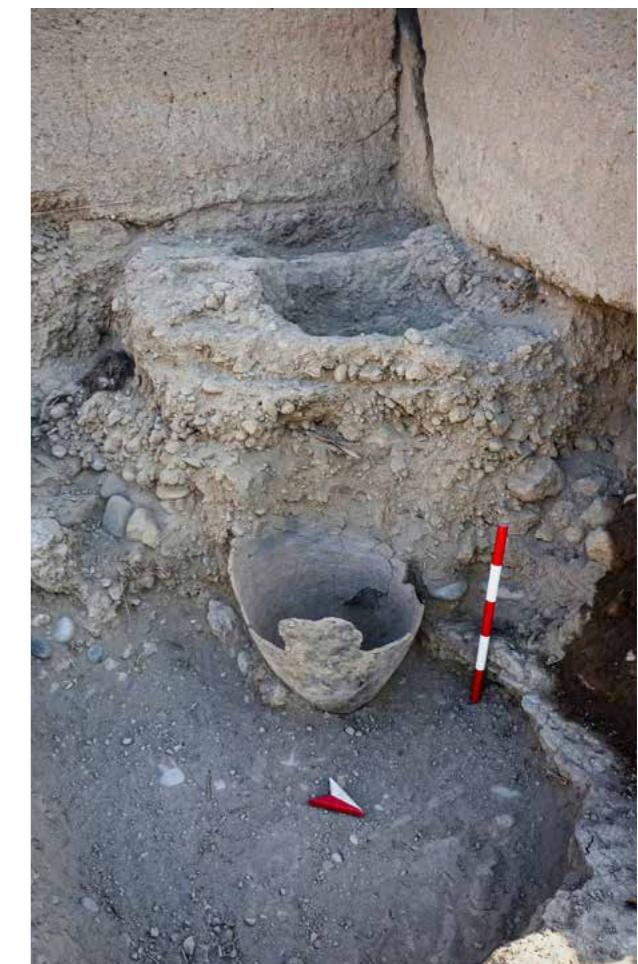
Foto 417. Base de tinaja in situ. Escala: 50 centímetros (Archivo fotográfico del Proyecto Mateo Salado, 2013).

Una vez que se retiró al infante y se profundizaron los trabajos en la misma esquina, se ubicó el segundo hallazgo, que consistió en cinco hoyos y concavidades para vasijas. Dentro de uno de ellos permanecía la base de un cántaro o tinaja (foto 417). A diferencia de las concavidades comunes en Mateo Salado, en este caso, dos de los hoyos midieron 60 centímetros de diámetro y 20 de profundidad, resultando similares a los ubicados en

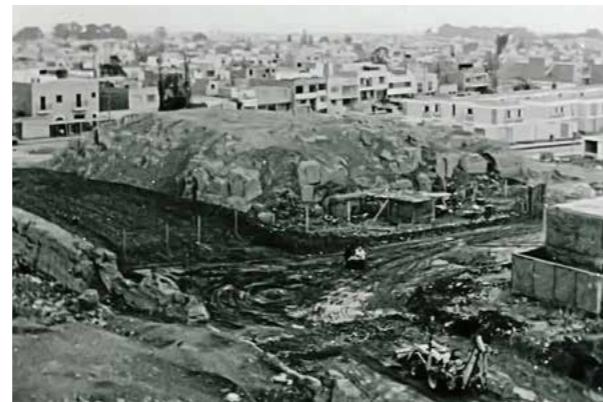
Foto 419. Vista de la pirámide funeraria menor en la que se alcanza a ver la vivienda contemporánea en su frontis norte (foto por Abraham García, 1972).

Por último, en la base del extremo oeste del frontis se limpiaron y conservaron los restos de una vivienda que fue construida hacia la década de 1950 (foto 419), cuando comenzaba la urbanización de los alrededores de Mateo Salado, y habría estado ocupada hasta inicios de 1980. Para abarcar la mayor parte de esta vivienda, se hizo una ampliación de L15 al norte siguiendo la orientación de sus muros de adobes. Según los testimonios de algunos vecinos actuales de Mateo Salado, la vivienda perteneció a una familia dedicada a la agricultura y a la chatarrería. Cubre un área de 1,5 metros en dirección este-oeste y de 5 metros de norte a sur hasta donde se logró exponerla. La construc-

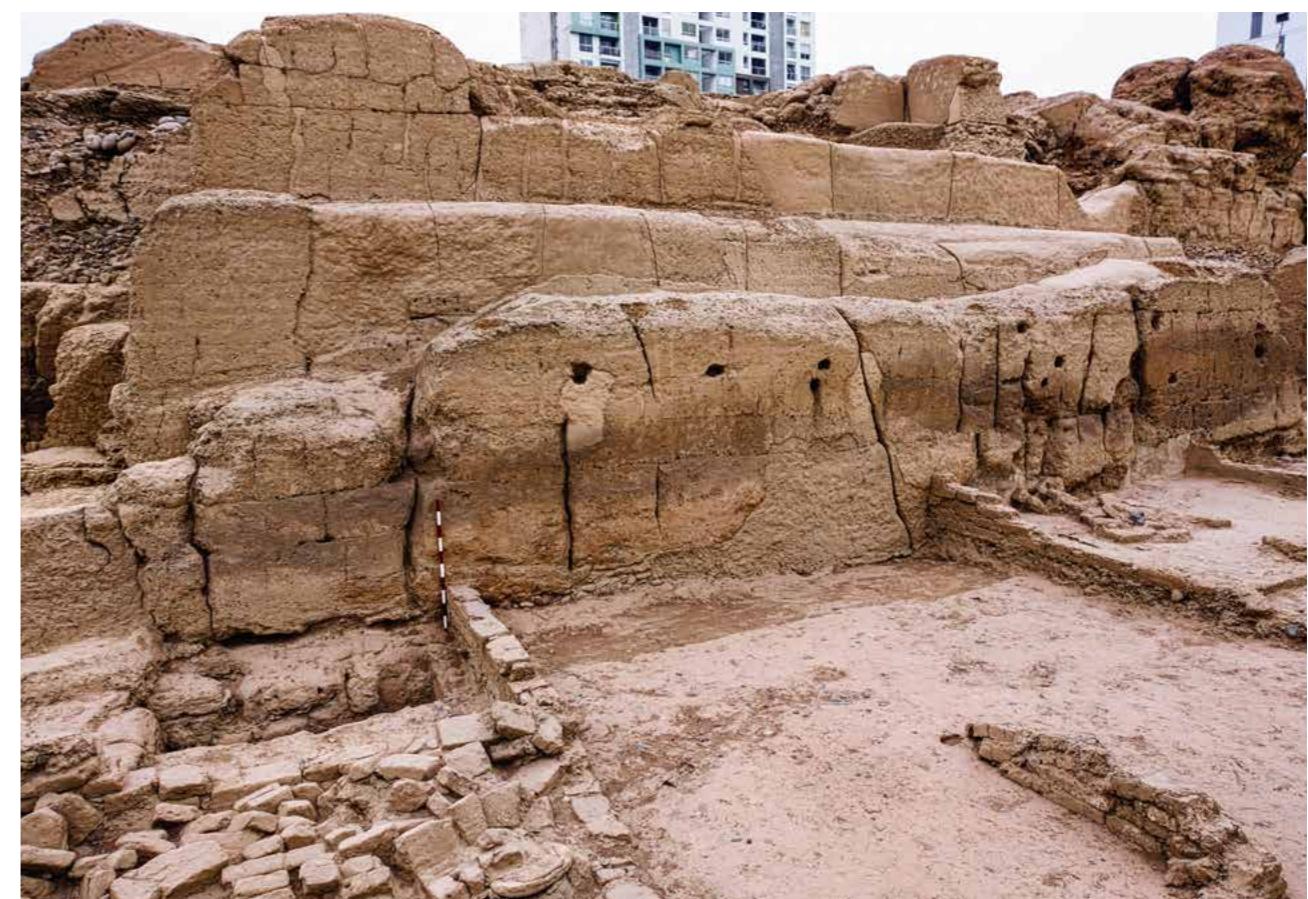
Foto 421. Hilera de perforaciones circulares en la terraza baja. Jalón: 1 metro (foto por Pedro Espinoza, 2021).

paramentos de la terraza baja de la pirámide y se encajaron vigas en las horadaciones (foto 421).
