# MATEO SALADO

UNA NUEVA MIRADA A LA  
ARQUEOLOGÍA ANDINA:  
INVESTIGACIONES (2007-2017)

**Mateo Salado, una nueva mirada a la arqueología andina: investigaciones (2007-2017)**

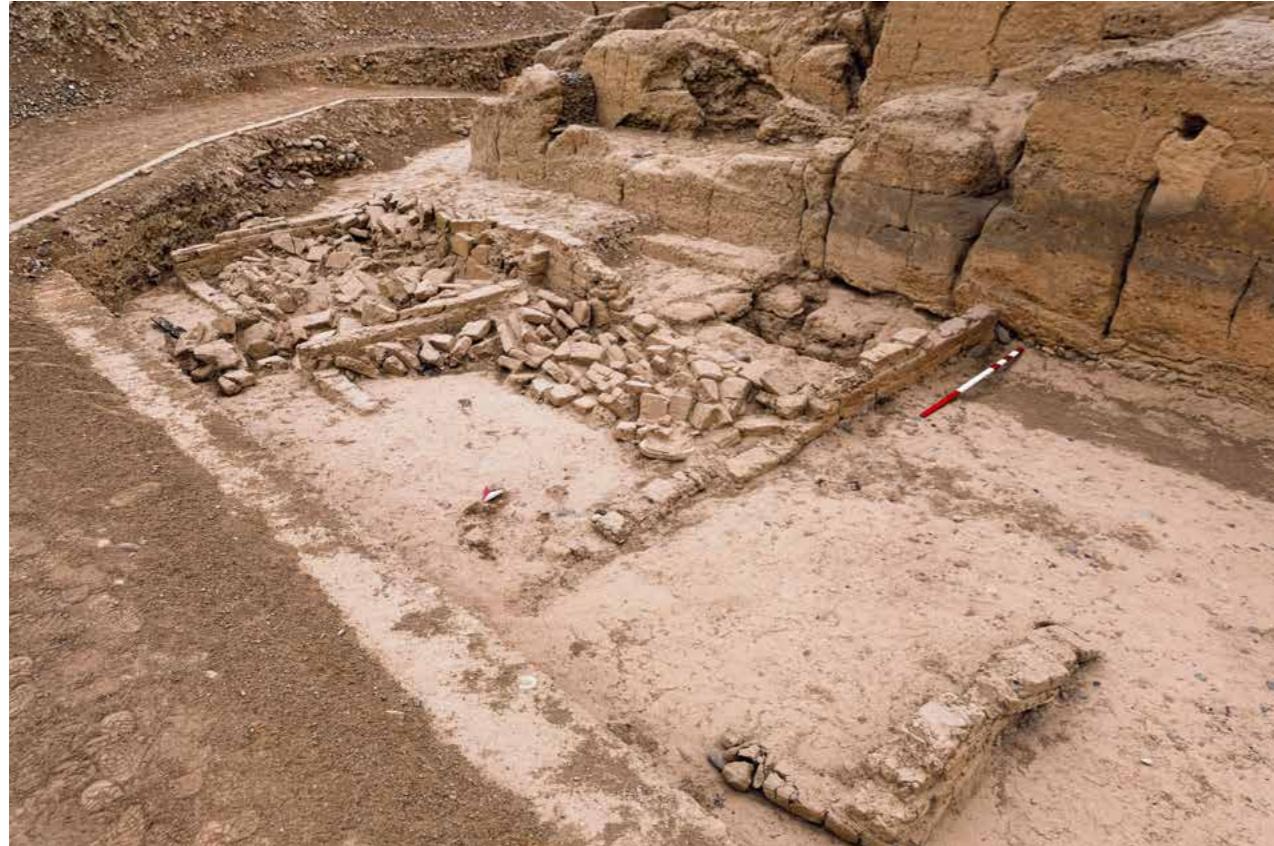
Foto 422. Recintos con piso de tierra. En la parte inferior de la imagen se ven restos de dos muros formando una esquina. Jalón: 1 metro (foto por Pedro Espinoza, 2021).

La estratificación registrada durante la excavación es fácilmente comprensible e ilustrativa sobre los eventos de uso y abandono de la vivienda. Por este motivo, los trabajos de conservación se dirigieron a mantenerla y exponerla tal cual se encontró, para un mejor entendimiento del público. A grandes rasgos, se observaron dos momentos constructivos. En el más temprano se construyeron los cuatro recintos que se encuentran al extremo este (recintos 20, 21, 24 y 25). Previamente se niveló la superficie donde se levantaría la vivienda, rellenando con cantos rodados y tierra el cauce de una acequia abandonada que atravesaba de este a oeste el área, así como otras irregularidades del terreno. Los restos de dos muros que forman una esquina en medio del Recinto 25, abren la posibilidad de que este tuviera una subdivisión. Los cuatro recintos mencionados exhibían un piso de tierra compactada (foto 422). En un siguiente momento, en el extremo oeste se llenó y se elevó en unos 20

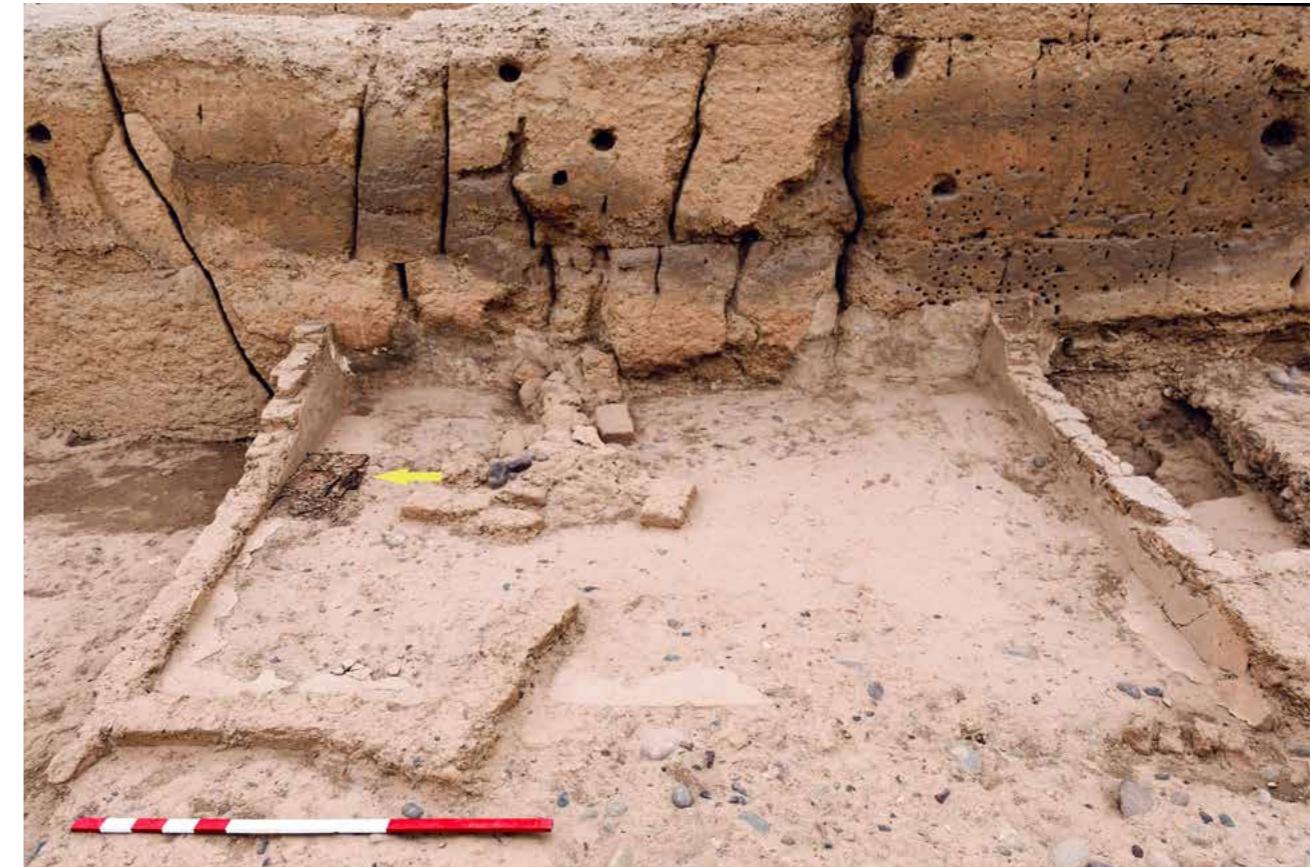
Foto 423. Recinto 22 con piso de cemento. La flecha amarilla señala una lámina de metal in situ. Jalón: 1 metro (foto por Pedro Espinoza, 2021).

centímetros el nivel de esta superficie de tierra y se construyó sobre ella el Recinto 22, el cual tuvo un piso de cemento pulido (foto 423). Se han identificado momentos constructivos entre los cuales el tiempo transcurrido pudo haber sido, variablemente, muy breve o muy amplio.

En los recintos 21, 22 y 25 se observan láminas de metal (foto 423) y otros residuos del mismo tipo, hallazgo compatible con los testimonios de los vecinos sobre las actividades de chatarrería en el lugar. Se han encontrado además restos de vestimenta (zapatos), fragmentos de caucho y otros materiales.

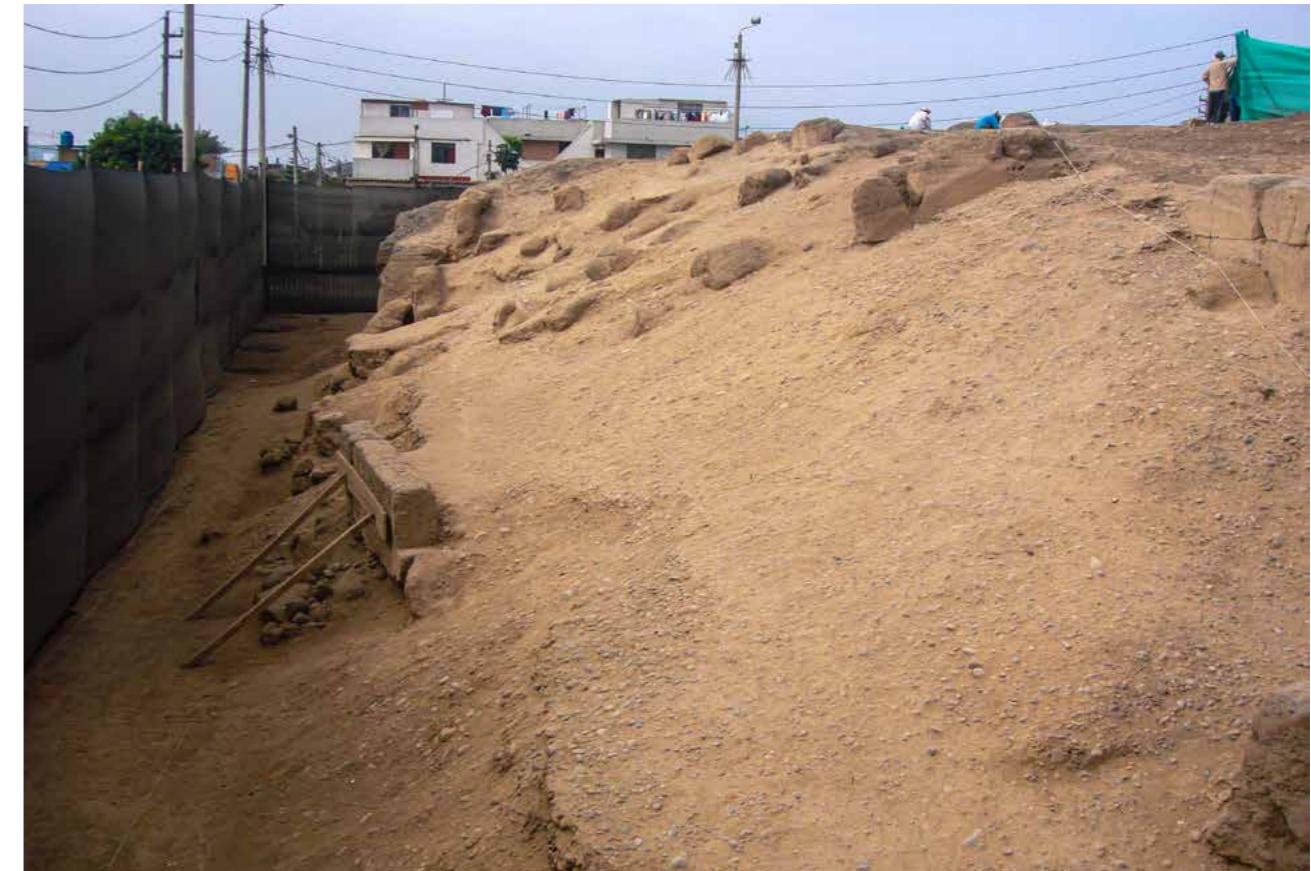
Foto 424. L16 (frontis oeste), luego de limpiada la tierra en superficie. Vista desde el sur (Archivo fotográfico del Proyecto Mateo Salado, 2012).

El Área de Limpieza y Conservación 16 (L16) corresponde al frontis oeste y es la fachada menos preservada de la pirámide (foto 424). Se encontró afectada por derrumbes y desmonte, producto de los huaqueos hechos en la cima, así como por la acumulación de basura contemporánea (fotos 425).

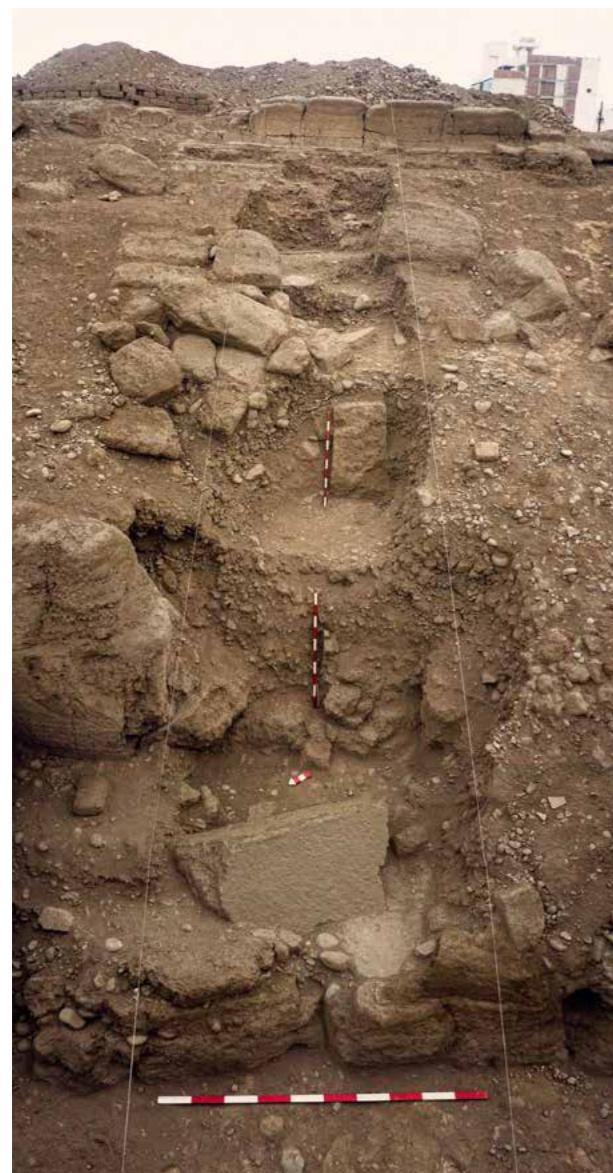
Foto 425. Trinchera transversal a L16 mostrando. Se aprecia el derrumbe masivo del frontis (Archivo fotográfico del Proyecto Mateo Salado, 2013).

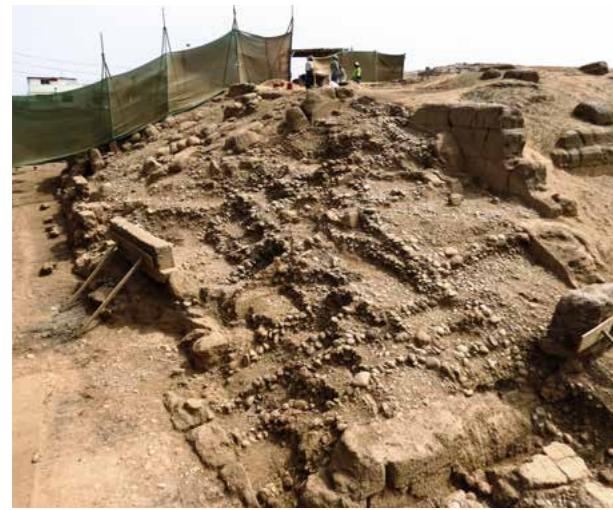
Foto 426. Emparrillados antes de su intervención en conservación-restauración, vistos desde el suroeste (Archivo fotográfico del Proyecto Mateo Salado, 2013).

Por esto se le intervino principalmente con fines de conservación, particularmente para estabilizar la pendiente del frontis y el sistema de emparrillados que quedaron expuestos en el lado sur del mismo (fotos 426). Estos emparrillados corresponden a un momento de crecimiento masivo hacia el oeste de la pirámide, donde se construyó el Recinto 7. Posteriormente, durante su etapa final de construcción, el eje del edificio giró hacia dicha orientación. Esto pertenece a la etapa constructiva final del edificio. También se realizó un cateo (Cateo 2) cerca de la esquina suroeste del frontis y al pie de este, que evidenció una secuencia de capas (foto 427) similar al cateo en L14.

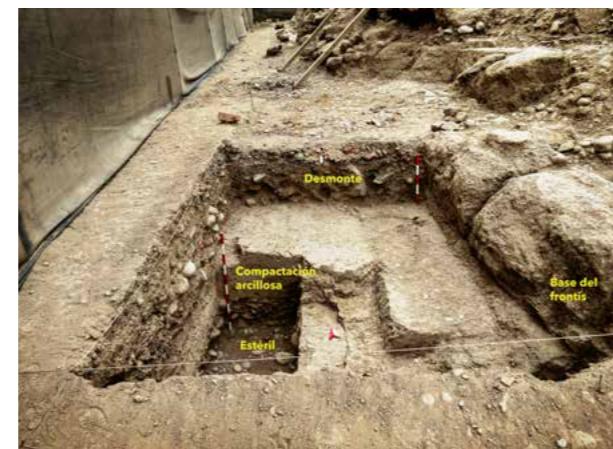
Foto 427. Cateo en L16 visto desde el sur. Jalones: 50 centímetros y 1 metro (Archivo fotográfico del Proyecto Mateo Salado, 2013).

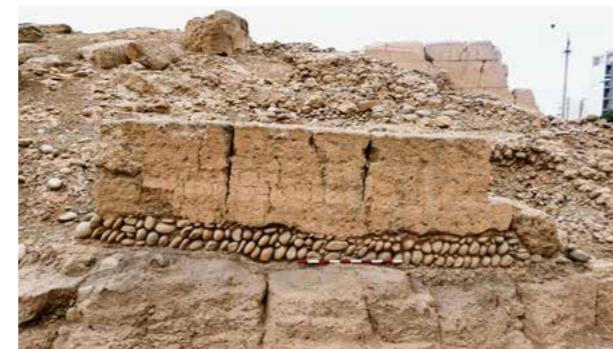
Foto 428. Una de las tapias republicanas en L16, vista desde el oeste. Jalón: 1 metro (foto por Pedro Espinoza, 2021).

to rápido del edificio. En estas mismas terrazas se encuentran segmentos de tapias de la época republicana (foto 428).

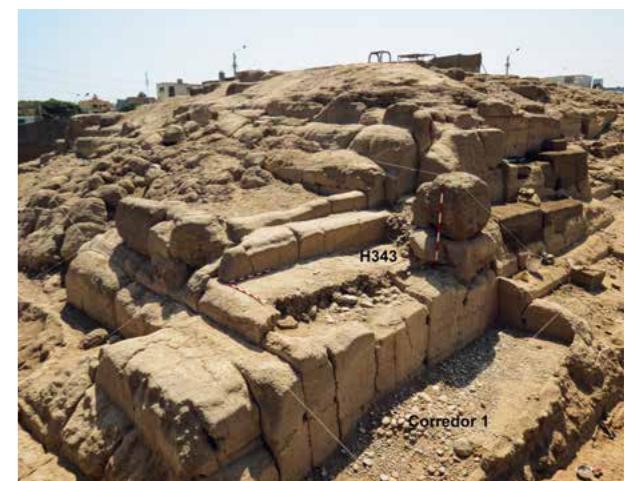
Foto 432. L17 desde el este, en la culminación de los trabajos. En primer plano se observa la esquina sureste donde se indican la zona de hallazgos de fragmentos de tinajas (H343), luego de haber sido retirados, y el Corredor 1. Jalones: 1 metro (jalones esquinados) y 2 metros (Archivo fotográfico del Proyecto Mateo Salado, 2013).

Esta área comprende todo el frontis sur y el Corredor 1 del frontis este (fotos 429 a 432). Fue ampliada hacia el norte para excavar los contextos funerarios que se iban descubriendo en la cima, ampliación que ya se incluyó en el acápite referido a la U10. La limpieza completa de la esquina sureste del frontis permitió encontrar, en el relleno de un contrafuerte ubicado sobre el Corredor 1, fragmentos de tinajas (Hallazgo 343) (foto 433), y exponer completamente dicho corredor para conservarlo y restaurarlo. Este hallazgo repite el patrón de acumulaciones de vasijas fragmentadas e incompletas

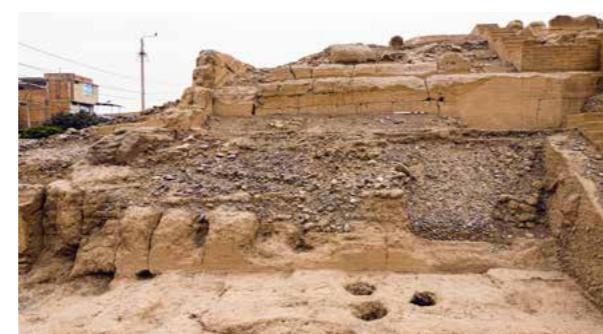
Foto 436. Lado oeste de la segunda terraza con rellenos internos expuestos. Jalón: 1,5 metros (foto por Pedro Espinoza, 2021).

La fachada está constituida por cuatro terrazas. La mitad inferior del frontis ha sido afectada severamente por hoyos originados en su mayoría por saqueos, acequias, pozas para preparación de adobes y remociones con maquinaria pesada (foto 434). La primera terraza (la más baja) ha sido arrasada; de ella queda un corto remanente en el extremo este del frontis. En la parte media de este se han acumulado muros derrumbados, que ante la imposibilidad de ser reintegrados a su posición original por los trabajos de conservación-restauración, fueron dejados *in situ* como una "zona en ruinas" (foto 435), al igual que en L8, en la Pirámide de las Aves. La cara de la segunda terraza (de abajo hacia arriba) también sufrió derrumbes que permitieron observar en el interior los rellenos de piedra chancada y tierra en emparrillados de cantos rodados (foto 436). Además, en el llano al pie del frontis se observó en un hoyo la base de un ceramio (foto 437), mientras que en otra cavidad, se hallaron fragmentos de vasijas (foto 438).

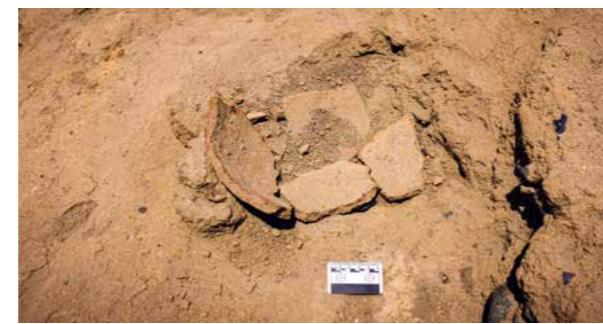
Foto 437. Base de vasija in situ. Escala: 5 centímetros (foto por Pedro Espinoza, 2022).

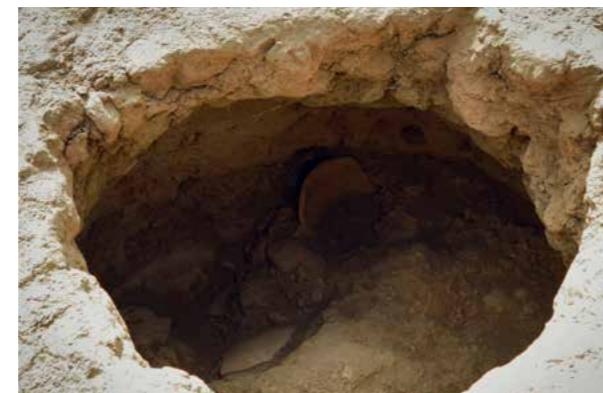
Foto 438. Cavidad con fragmentos de vasijas (Archivo fotográfico del Proyecto Mateo Salado, 2013).

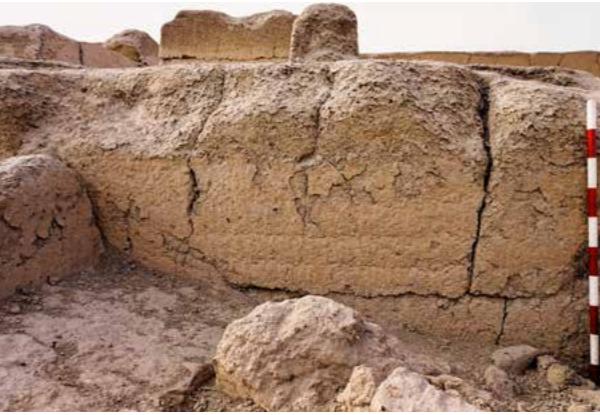
Foto 446. Paramento rojizo, visto desde el sur. Jalón: 1 metro (foto por Pedro Espinoza, 2022).

En la mitad este del frontis y en parte de la cara de la tercera terraza se encontró un enlucido rojizo (foto 446) y, bajo los escombros, llenos en emparrillados de contención (foto 447) parcialmente conservados que clausuraron los recintos 2, 3 y 26 (foto 448). En estos rellenos se encontraron algunas acumulaciones de tallos de maíz (foto 449), que en general son recurrentes en otras zonas de la pirámide y que siguen el patrón cultural ichma de colocar acumulaciones en rellenos constructivos, como se encontró, por ejemplo, en las excavaciones realizadas en la Pirámide de las Aves.

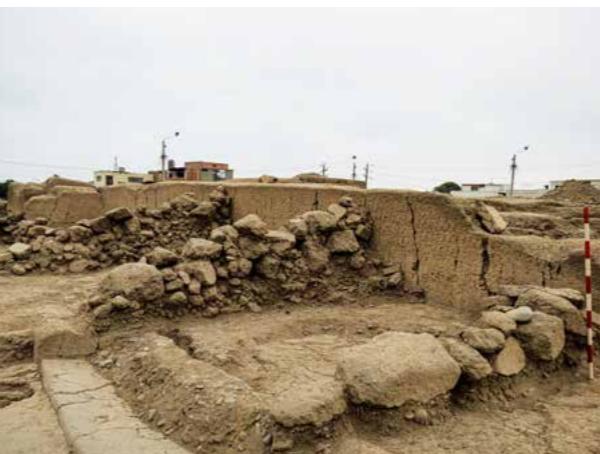
Foto 447. Restos de emparrillados en la tercera terraza, mitad este del frontis. Vista desde el este. Jalón: 1 metro (Archivo fotográfico del Proyecto Mateo Salado, 2013).

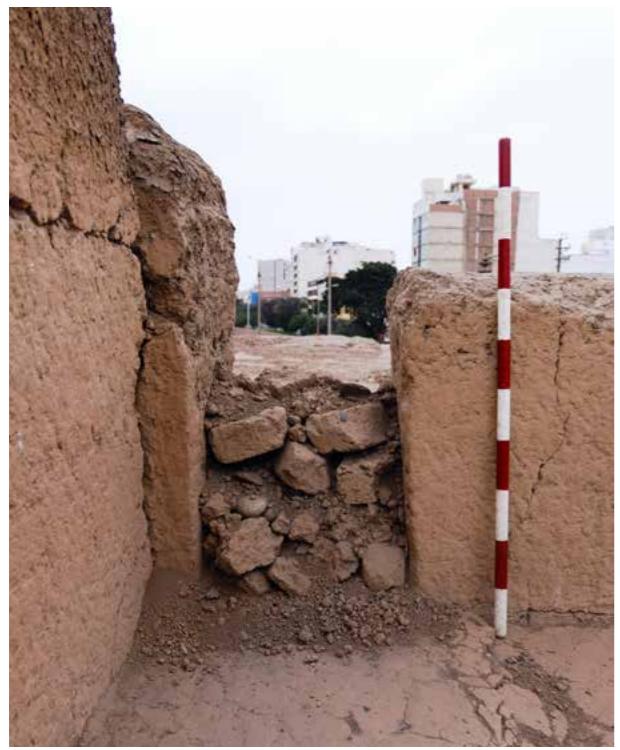
Foto 450. Vano bloqueado que comunicaba el recinto 3 y 26. Jalón: 1 metro (foto por Pedro Espinoza, 2021).

Los recintos 2 y 3 son pequeños, de planta cuadrangular y de función indeterminada. Se caracterizan por tener vanos de apenas 40 centímetros de ancho en promedio, bloqueados con adobes y fragmentos de tapia durante el proceso de relleno ya mencionado (foto 450). Durante este mismo proceso, el piso del R3 se cubrió con una capa de arena limpia de 10 centímetros de espesor. Ambos recintos conducen al Recinto 26 (R26), un amplio espacio arquitectónico que pudo haber sido también un patio o una terraza.<sup>89</sup> Este se construyó sellando plataformas bajas y aparentes banquetas que afloran en las roturas o hundimientos del piso. En el extremo sureste de este espacio, el derrumbe de la arquitectura dejó expuesta una sucesión de pisos que evidencian prácticas de renovación

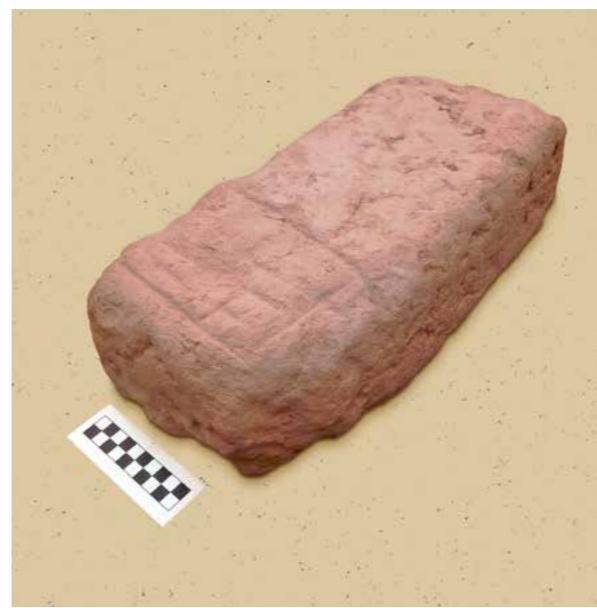
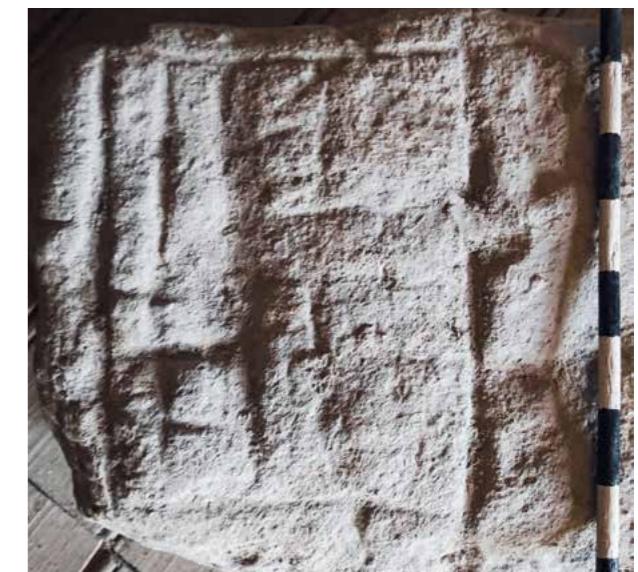
Foto 452. Adobe con incisiones. Escala: 10 centímetros (foto por Patricia Manrique, 2021).

Foto 453. Detalle del área con incisiones. Intervalos del jalón: 5 centímetros (Archivo fotográfico del Proyecto Mateo Salado, 2013).

Al igual que el Recinto 6, los recintos 2, 3 y 26 se clausuraron en la segunda etapa constructiva de la pirámide, por lo tanto, fueron previos a los recintos de la cima (Recinto 7, Patio Central y Terraza Alta). En cuanto a los hallazgos, se destaca un adobe con diseños (fotos 452 y 453) en el desmonte de huaqueo ubicado hacia el suroeste de L17, en la cima y al lado de la esquina del mismo extremo del Recinto 7. Hacia el extremo de una de sus caras mayores se demarcó un cuadrángulo con espacios cuadrados y rectangulares. Las líneas de demarcación fueron incisiones anchas y profundas, lo que hizo que los espacios entre ellas quedaran elevados. Este detalle otorgó volumen a los diseños, por lo que el adobe podría haber sido una maqueta o un croquis arquitectónico.

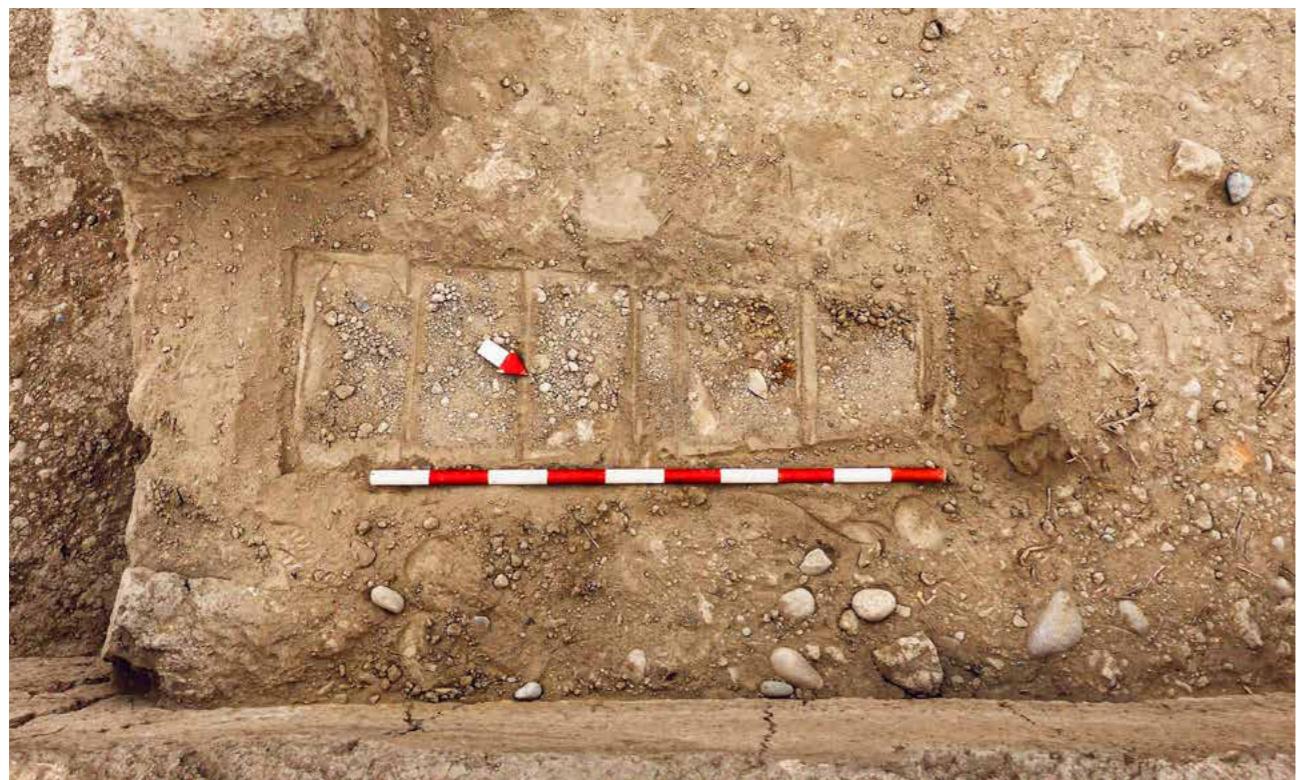
Foto 454. Impronta de los restos del ataúd hexagonal de madera en el R3. Jalón: 1 metro (Archivo fotográfico del Proyecto Mateo Salado, 2013).

Sobre los hallazgos de época republicana, entre los escombros del Recinto 2 (R2), se descubrió un ataúd de madera rústica (Contexto Funerario 11-CF11) que había sido saqueado y del cual queda solo la mitad del mismo (foto 454). Mide 1,2 metros de largo, 30 centímetros de alto, 40 centí-

metros de ancho y es más angosto hacia la base, lo que permite deducir que habría sido un ataúd hexagonal como el del CF10. En este contexto se encontraron los miembros inferiores de un individuo envueltos en una mortaja de color crema. Por la forma del ataúd y el tratamiento de los restos,

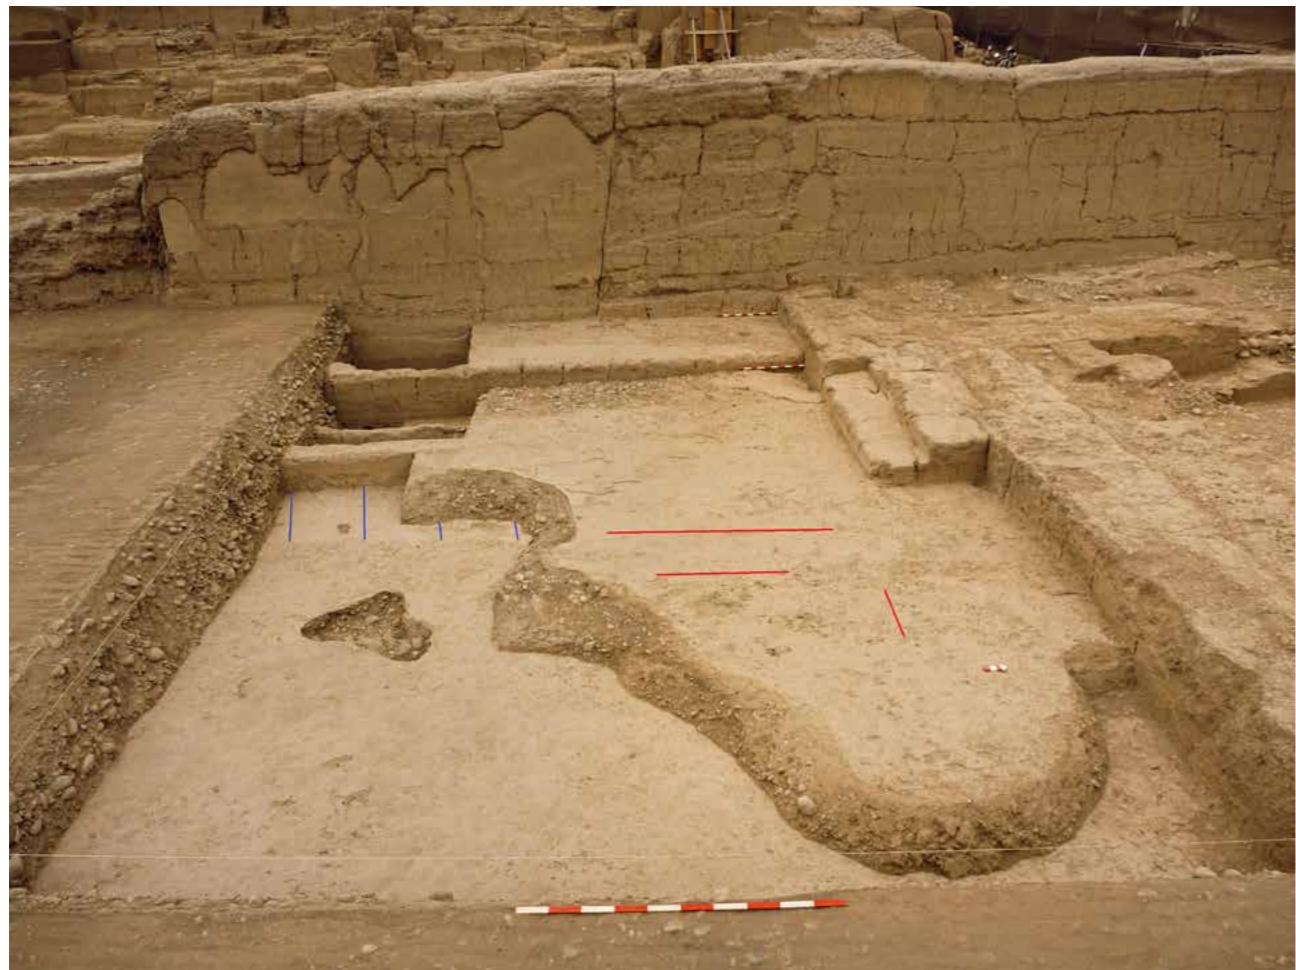
Foto 455. Improntas en los pisos de la Unidad 12, indicadas con líneas azules y rojas (Archivo fotográfico del Proyecto Mateo Salado, 2013; edición de Alfredo Molina Palomino, 2022).

Cabe recordar que en la plaza expuesta por la Unidad de Excavación 12 y en la Plaza del Podio de la Pirámide de las Aves se encuentran líneas elaboradas con marcas o improntas de soguillas. Las de la Unidad 12 se han preservado de manera tenue en dos pisos superpuestos. Sobre el piso temprano se pueden observar cuatro líneas paralelas que siguen una dirección este-oeste.<sup>92</sup> Estas marcas o improntas de soguillas son delgadas (8 milímetros de ancho), superficiales (3 milímetros de profundidad) y están espaciadas por 80 centímetros entre sí. Las tres líneas del piso tardío son más anchas (de 8 milímetros a 4 centímetros, por lo que esta última correspondería a una soga), son profundas (8 milímetros) y llegan a los 2,35 metros de longitud. Dos siguen paralelamente una dirección norte-sur, separándose también 8 milímetros, y una se prolonga de este-oeste, aunque sin llegar a cruzarse con las demás (foto 455).

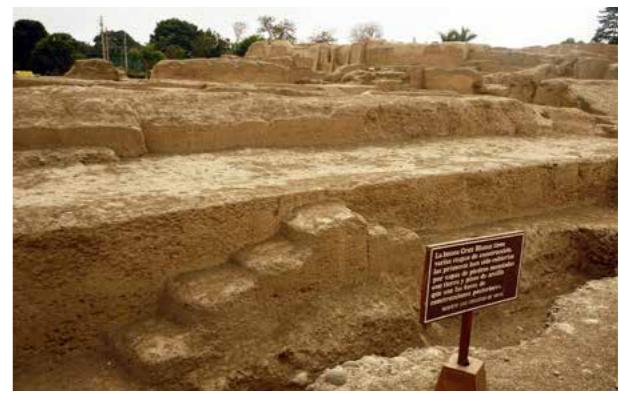
Foto 456. Escalera dual en la huaca Cruz Blanca, de Maranga-Chayavilca, vista desde el norte (Archivo fotográfico del Proyecto Mateo Salado, 2012).

esquina suroeste del edificio. En la cima se construyó la Terraza Alta, el Patio Central y el Recinto 7, mientras que, como se ha visto en L15, se prosiguió llegando a ella por una escalera dual (Escalera 1) similar a la encontrada en el Sector B de la Pirámide de las Aves y en otros sitios ichmas, como la huaca Cruz Blanca de Maranga-Chayavilca (foto 456) y Cajamarquilla (foto 457). No resulta claro cómo se accedía a la Escalera 1 desde la base del edificio; una alternativa es que se usara la Escalera 3 hasta que fue clausurada del todo. Si a esto se suma el sellado con adobes de vanos descubiertos en L15, es factible que la Pirámide Funeraria Menor, al igual que el Templo Mayor, fuera clausurada de manera intencionada y organizada.

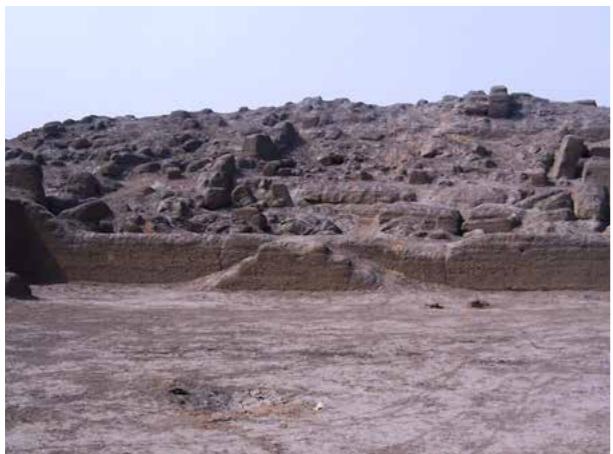
Foto 457. Escalera dual del conjunto Muelle en Cajamarquilla (foto por Lizardo Tavera, 2003).

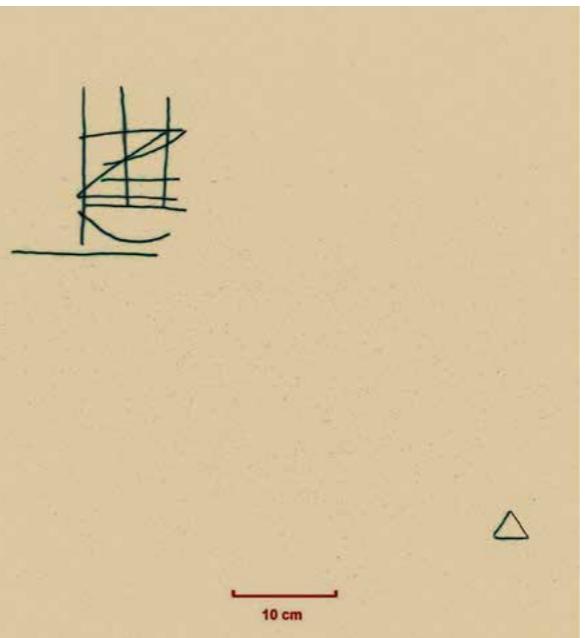
Figura 28. Grafitis 1 y 2 (elaborado por Karen Luján, 2013).

Los grafitis son tres y se ubican en el paramento este del Muro 8. El primero se extiende en un área de 25 centímetros de ancho y altura, se trata de un reticulado con una curva en la parte baja y con una diagonal cruzada (figura 28). A 40 centímetros debajo se observa un triángulo isósceles de 5 centímetros de lado. Ambos grafitis han sido cubiertos durante los trabajos de conservación. Un tercer diseño se mantiene expuesto en un área de 60 centímetros de largo por 40 centímetros de altura (foto 458 y figura 29). Se trata de un cuadrángulo subdividido en rectángulos que se encuentra sobre un reticulado.

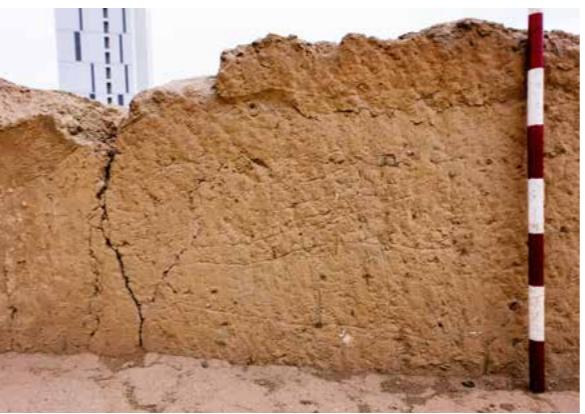
Foto 458. Muro con grafiti expuesto (Grafiti 3). Intervalos del jalón: 10 centímetros (foto por Pedro Espinoza, 2022).

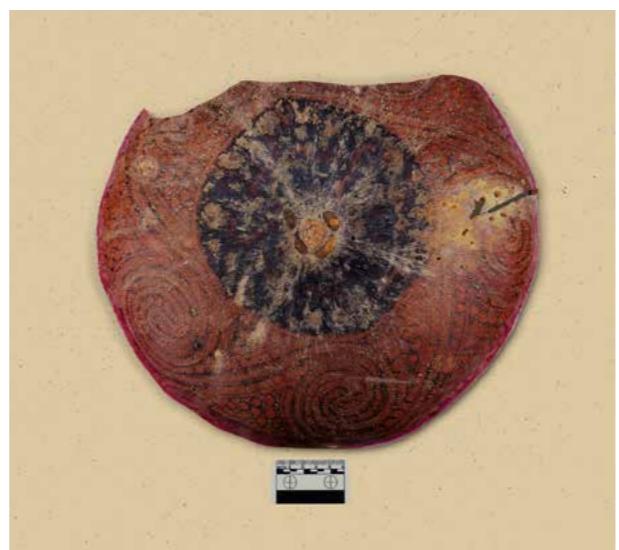
Foto 460. Detalle de la cara decorada del mate. Escala: 5 centímetros (foto por Patricia Manrique, 2022).

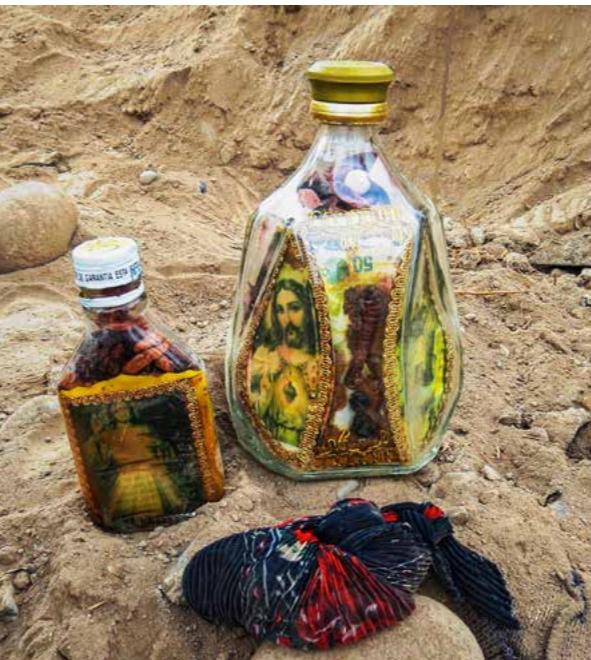
Foto 462. Ejemplo de ofrenda contemporánea en la Pirámide E (tomado de Espinoza 2014e).

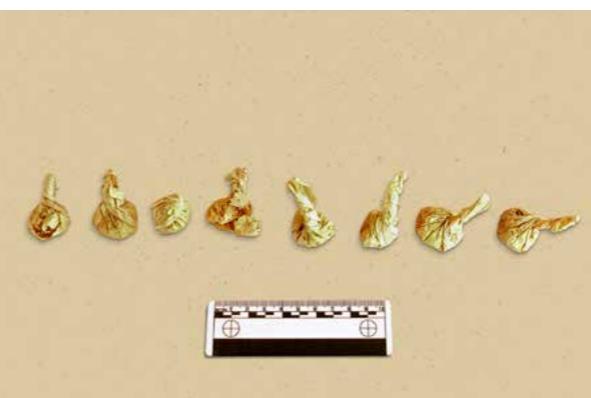
Foto 463. Detalle de envoltorios. Escala: 10 centímetros (Archivo fotográfico del Proyecto Mateo Salado, 2013).

Una serie de acequias en torno a la pirámide demuestran actividades agrícolas que se remontarían a la Colonia, durante los tiempos de la hacienda Chacra Ríos, y que continuaron hasta el siglo XIX. A fines de esta centuria, los usos de la pirámide se diversificaron, tal como se refleja en los contextos funerarios 10 y 11, los cuales respondían la costumbre de los migrantes chinos de sepultarse en huacas como en la denominada Julio C. Tello o Panteón Chino (foto 461)<sup>94</sup>, en Pueblo Libre, 700 metros al oeste de Mateo Salado. Durante el siglo XX todavía se dio un entierro republicano en la pirámide (CF35), aunque no se podría sostener que perteneciera a un descendiente de migrantes chinos. Además, se levantó una vivienda adyacente al frontis norte y se abrieron pozas de barro en el frontis opuesto. La densificación demográfica por el surgimiento de nuevos barrios y urbanizaciones alrededor del complejo arqueológico a partir de la década de 1950, y sobre todo en las dos décadas subsiguientes, intensificó el huaqueo en la Pirámide Funeraria Menor y ocasionó que las obras de habilitación de calles y viviendas arrojaran abundante desmonte de construcción entre dicho edificio y la Muralla Occidental (L13). En la década de 1970 o 1980 se intensificó también el enterramiento de parafernalia de religiosidad popular en la cima de la pirámide ("amarres", "brujerías", ofrendas, y otros) (fotos 462). Resultaría extenso enumerar y describir estos objetos, así como otras cuantiosas evidencias contemporáneas descubiertas por las excavaciones, por lo que solo se mencionará un hallazgo repetitivo en la cima que podría resultar inusitado por su función todavía incierta: unos pequeños envoltorios de papel que contienen granos molidos de maíz (foto 463).

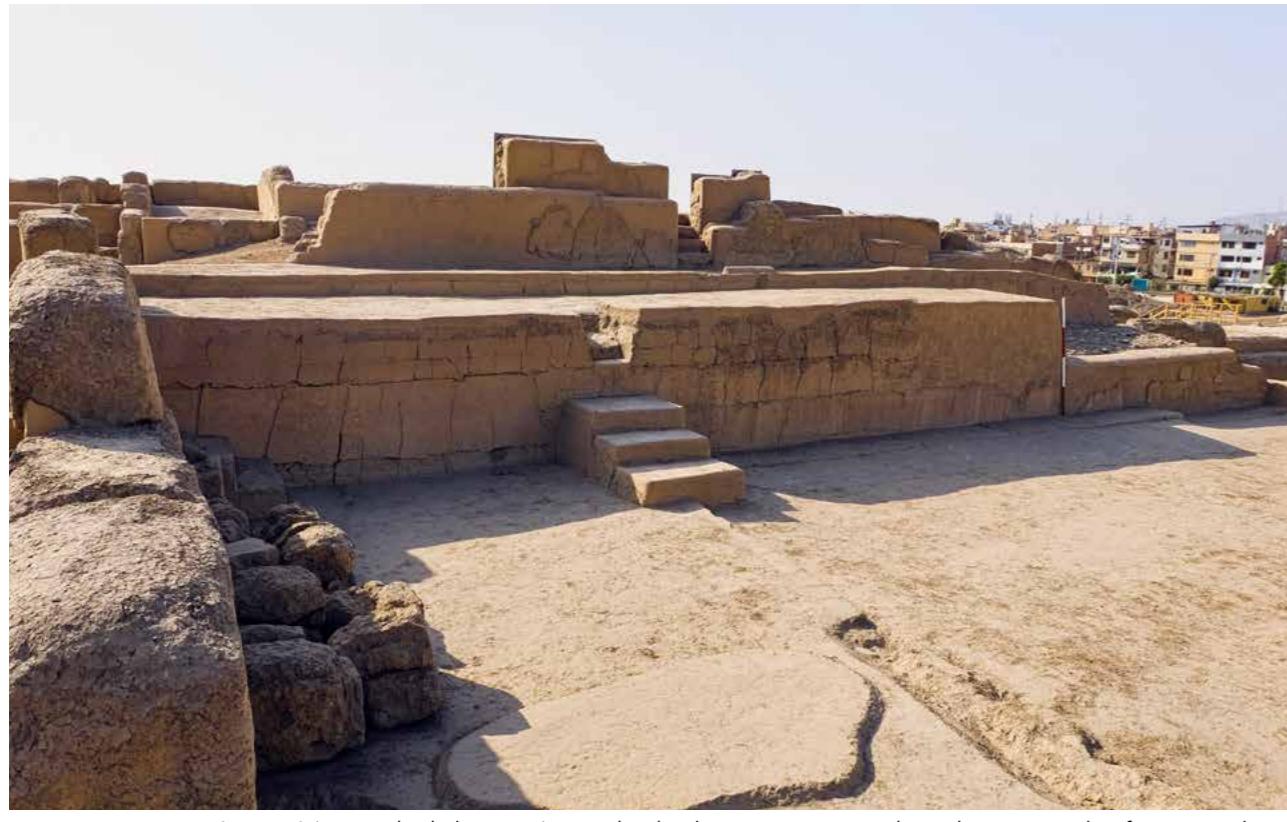
Foto 464. Recinto 10 en L10 (Pirámide de las Aves) visto desde el sureste. Esté encabezado por una plataforma escalonada de dos pasos. Jalón: 2 metros (foto por Pedro Espinoza, 2022).

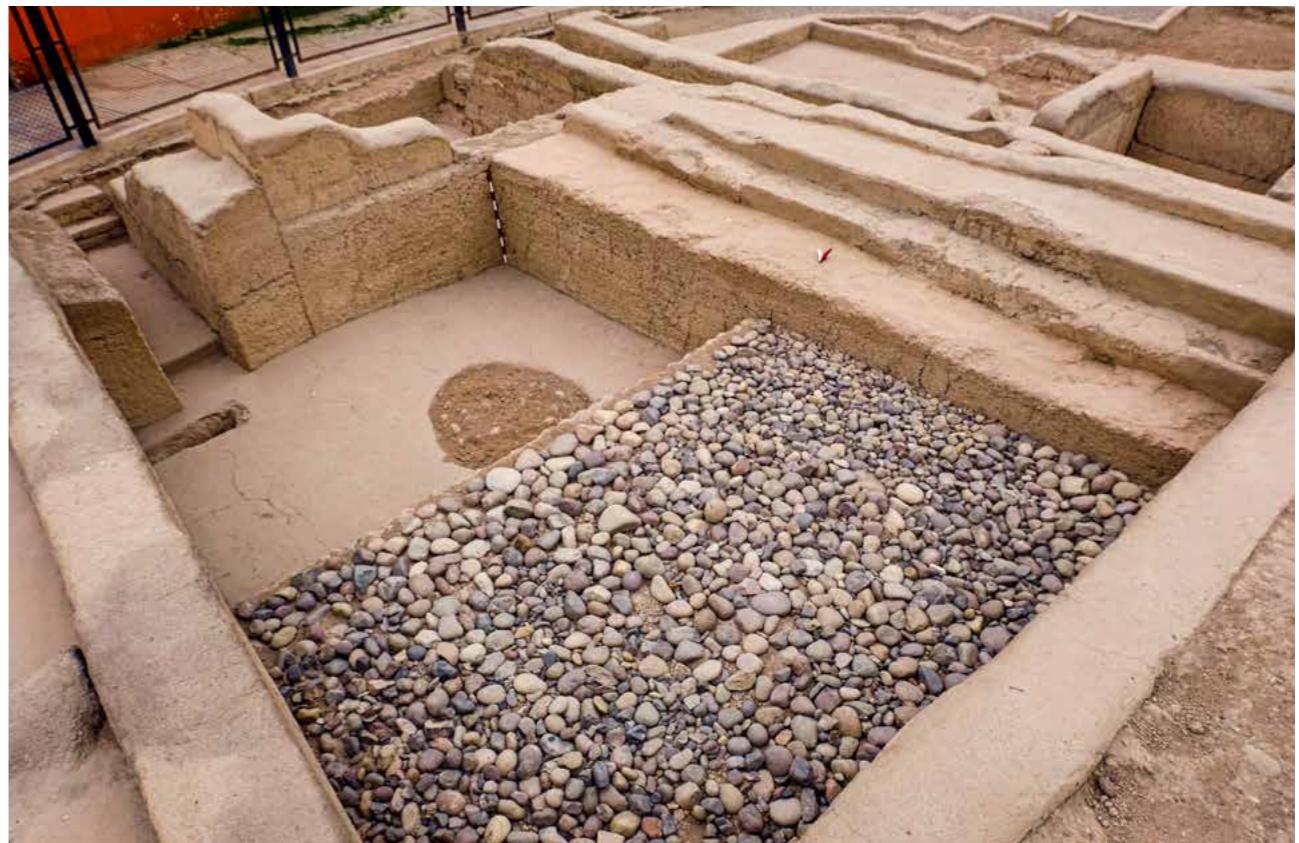
Foto 465. Recinto con plataforma escalonada en huaca La Luz II. Jalón: 1 metro (foto por Pedro Espinoza, 2022).

sagrado". Con esto se desea confirmar que la función residencial de élite era subsidiaria, y se hizo presente en un área pequeña (Unidad de Excavación 3 en el Templo Mayor) o marginal dentro del edificio (la Pirámide Menor en la Pirámide de las Aves). Al mismo tiempo, los espacios de convocatoria (patios, plazas, audiencias) y almacenamiento (recintos con concavidades para vasijas medianas o con hoyos profundos para tinajas, recintos modulares, como sucede en L9, en la Pirámide de las Aves) no fueron exclusivos de un "palacio", pues se presentaron en las tres pirámides investigadas por nosotros. Además de espacios reconociblemente para convocatoria como la Plaza del Podio, en L10, es decir en un área lateral a la cima de la Pirámide de las Aves, hay recintos encabezados por plataformas escalonadas que pudieron funcionado como audiencias (foto 464, figura 25). Recintos así existen también en huaca La Luz I y en Palomino (fotos 465 y 466), esta última ubicada 700 metros al noroeste de Mateo Salado.

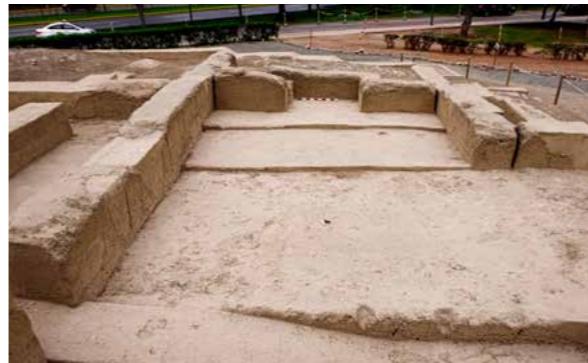
Foto 466. Recinto con plataforma escalonada de dos pasos en huaca Palomino. Jalón: 1 metro (foto por Pedro Espinoza, 2022).

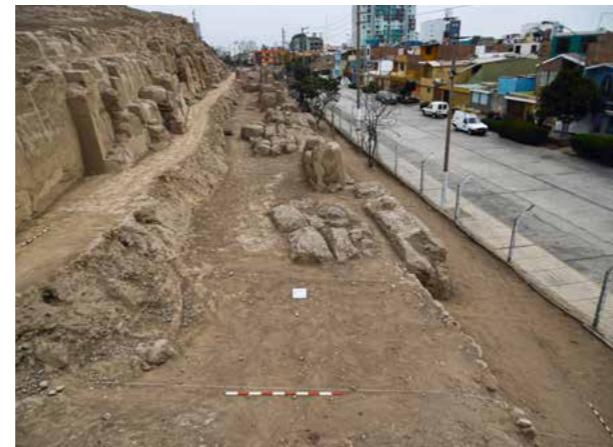
Foto 469. Vista inicial de la Unidad de Excavación 16, desde el norte. Jalón: 2 metros (tomado de Espinoza 2017b)

Se ubicó de manera transversal al extremo norte del camino amurallado y alcanzó parte del frontis oeste del Templo Mayor (foto 469). Su objetivo fue definir la secuencia del camino y su relación con la mencionada pirámide. Bajo depósitos de basura y desmonte del siglo XX se descubrieron una serie de muros, rellenos y pisos destruidos por actividades modernas. Se profundizó hasta exponer parcialmente espacios pertenecientes al Templo Mayor y sobre los que posteriormente se montó el Camino Amurallado (fotos 470 y 471). No obstante, solo se identificaron las bases de los muros que delimitan el camino amurallado, así como una primera calzada o superficie de tránsito de este.

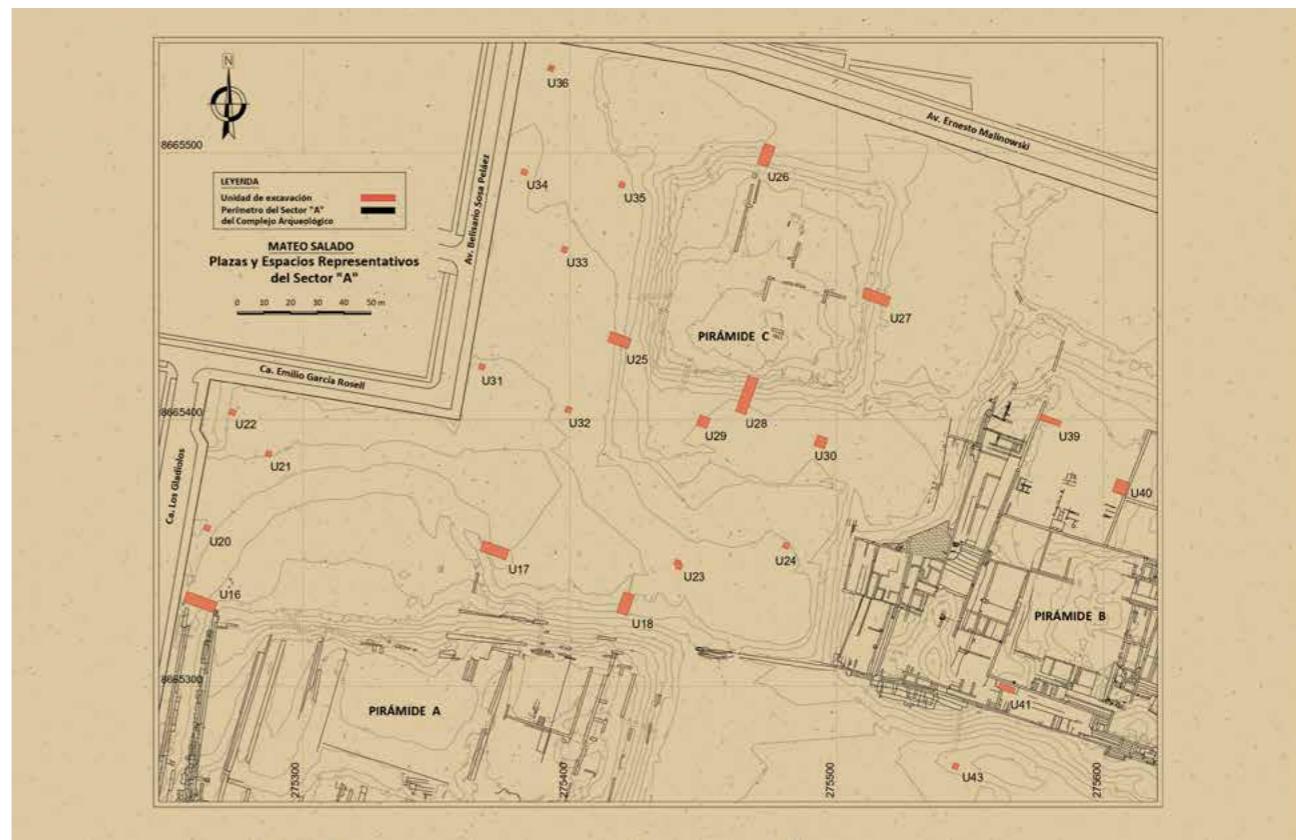
Plano 17. Intervenciones del Proyecto de Investigación con Fines de Diagnóstico en Plazas y Espacios Representativos del Sector "A".

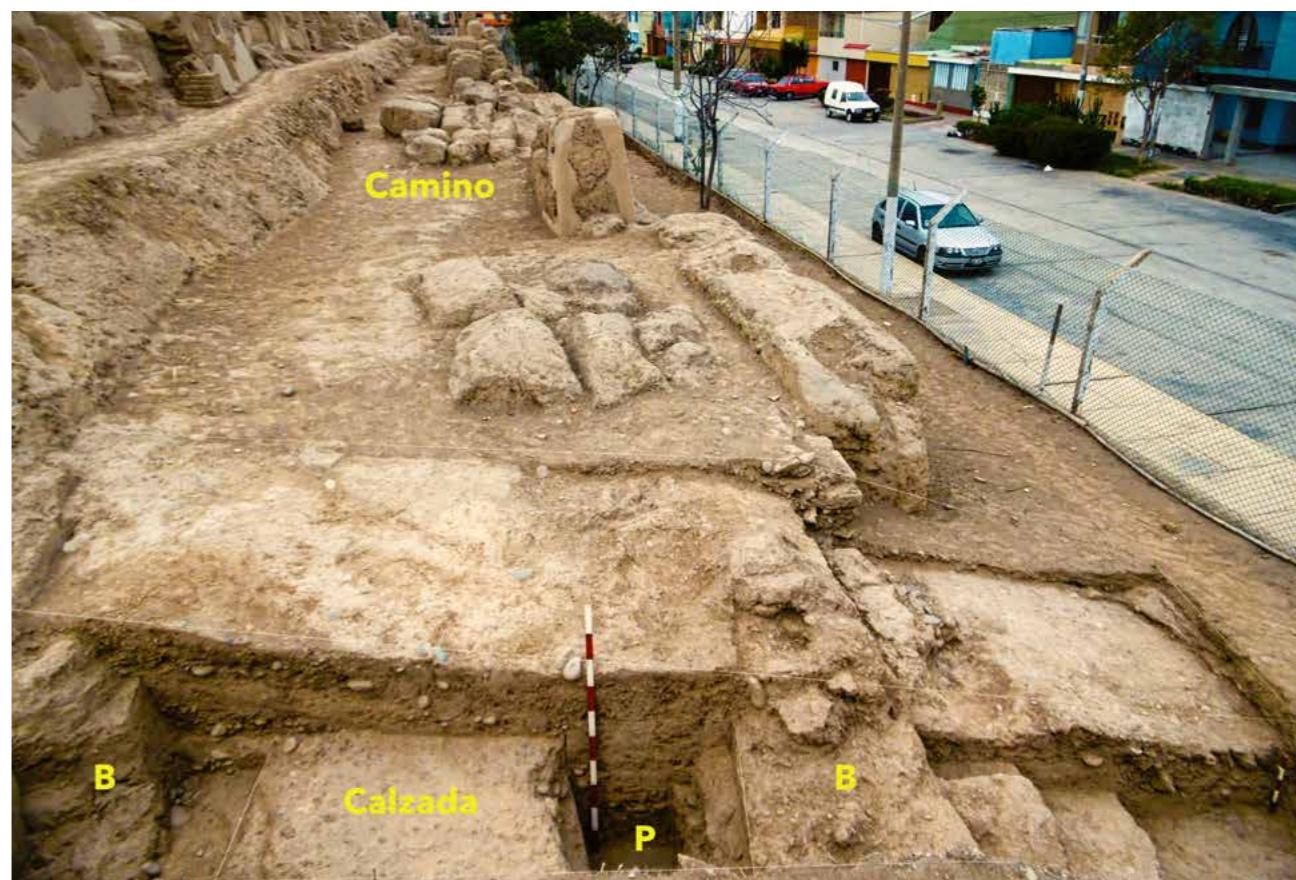
Foto 470. Final de excavación donde se muestran las bases del camino amurallado (B) recortadas, la calzada y una profundización (P) donde se hallaron construcciones del Templo Mayor anteriores al camino. Jalón: 2 metros (tomado de Espinoza 2017b).

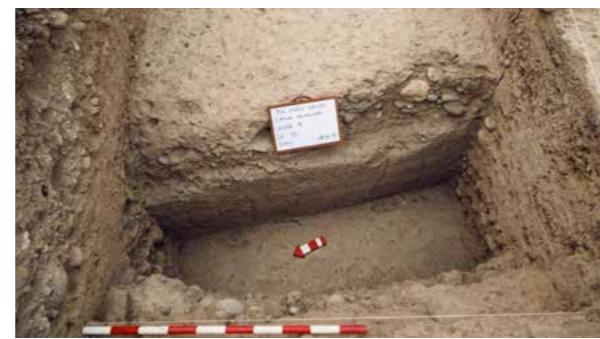
Foto 471. Muro norte-sur subyacente a la calzada, ubicado en la profundización anteriormente señalada. Jalón: 1 metro (tomado de Espinoza 2017b).
