# MATEO SALADO

UNA NUEVA MIRADA A LA  
ARQUEOLOGÍA ANDINA:  
INVESTIGACIONES (2007-2017)

**Mateo Salado, una nueva mirada a la arqueología andina: investigaciones (2007-2017)**

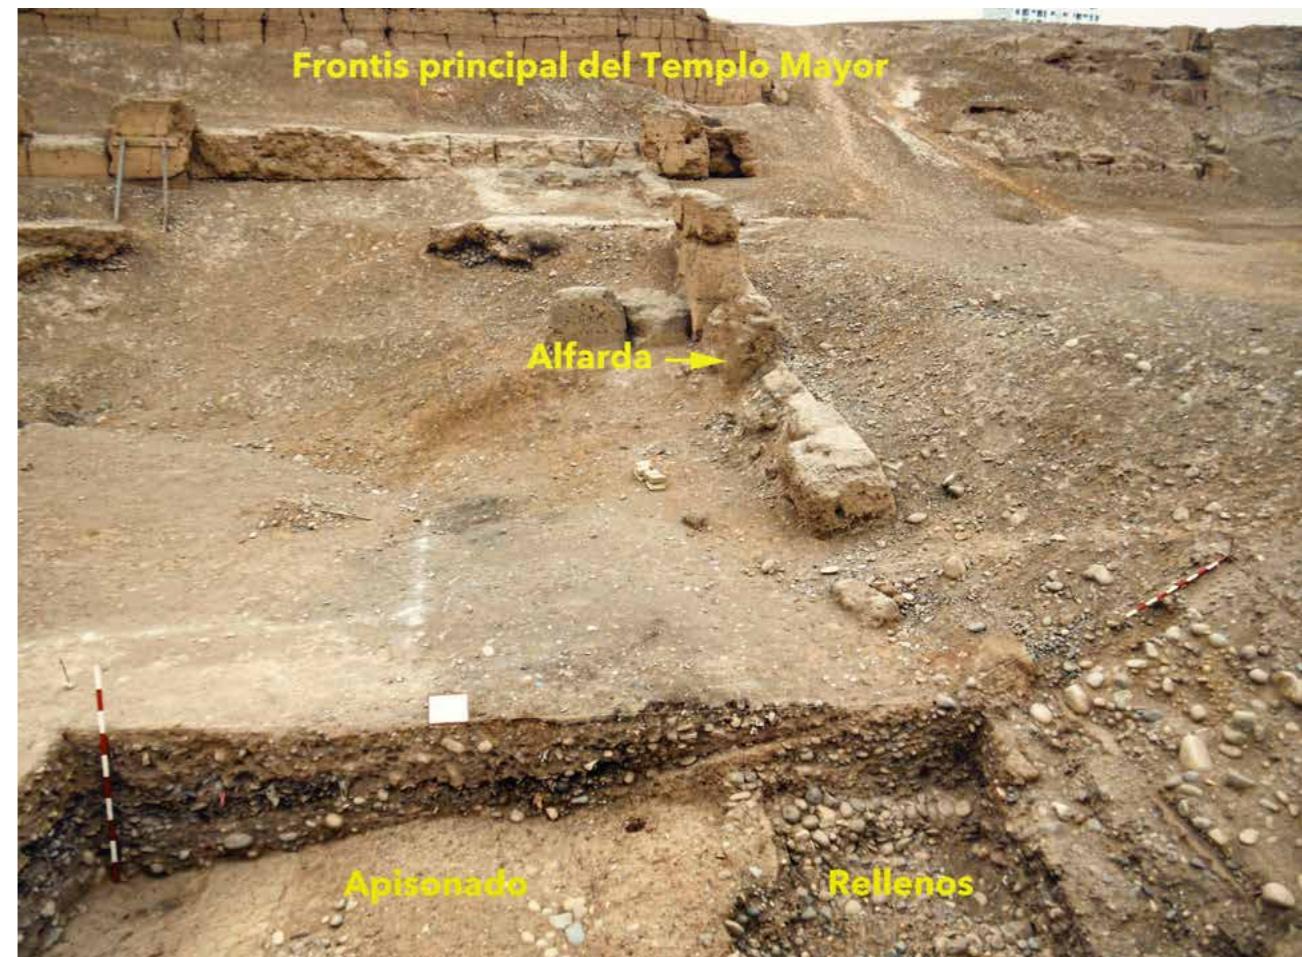
Foto 472. Unidad de Excavación 17, desde el norte. Jalones: 1 y 2 metros (tomado de Espinoza 2017b).

que baja desde el acceso principal del Templo Mayor. El objetivo de la excavación fue limpiar una rotura para verificar sobre qué tipo de superficie se levantaba la UE 61. Se descubrió un apisonado que ascendía al oeste y sobre cuya cúspide se había construido el muro (foto 472). Se observó también que este contenía un relleno distribuido en emparrillados y que conformaba la mencionada plataforma (foto 473). Se trata de los emparrillados y rellenos característicos de la arquitectura ichma

Se abrió transversalmente a un muro de tapia a manera de alfarda, mencionado en el subcapítulo 3.2., en lo referido al Templo Mayor (foto 472). Dicho muro (que se registró como UE 61) sigue una dirección de sur a norte y flanquea una plataforma ligeramente inclinada (quizás una larga rampa)

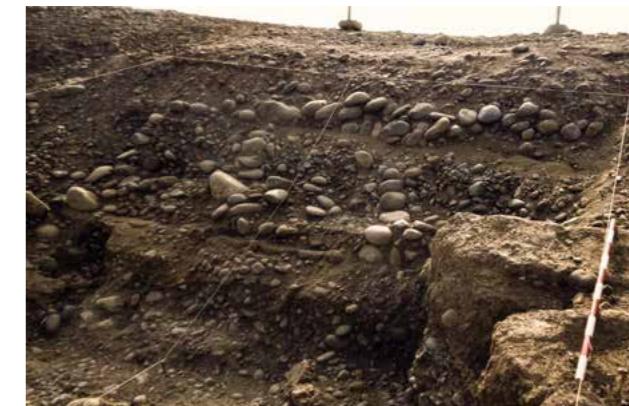
Foto 473. Cuartos de relleno (emparrillados) de cantos rodados en el perfil oeste de la Unidad de Excavación 17. Vista desde el noreste. Jalón: 1 metro (tomado de Espinoza 2017b).

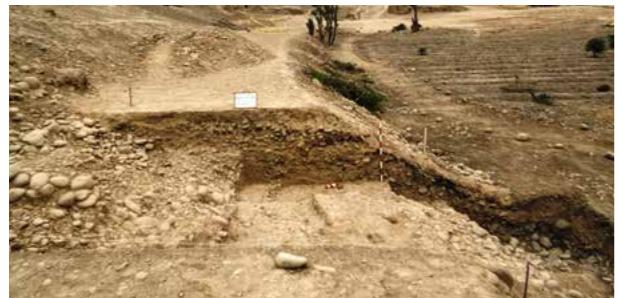
Foto 474. Unidad de Excavación 18 vista desde el este. A la derecha se aprecia el campo de cultivo. Jalón: 2 metros (tomado de Espinoza 2017b).

registraron una serie de rellenos constructivos en emparrillados, en su mayor parte deslizados, que descienden hasta una planicie que actualmente es un campo de cultivo denominado Chacra 5 (fotos 474 a 476). No se conservaron los muros de tapia que debieron contener estos rellenos ni el piso que debió servir como base al frontis, debido a la remoción agrícola y el regado que hubo en el área probablemente desde la época colonial.

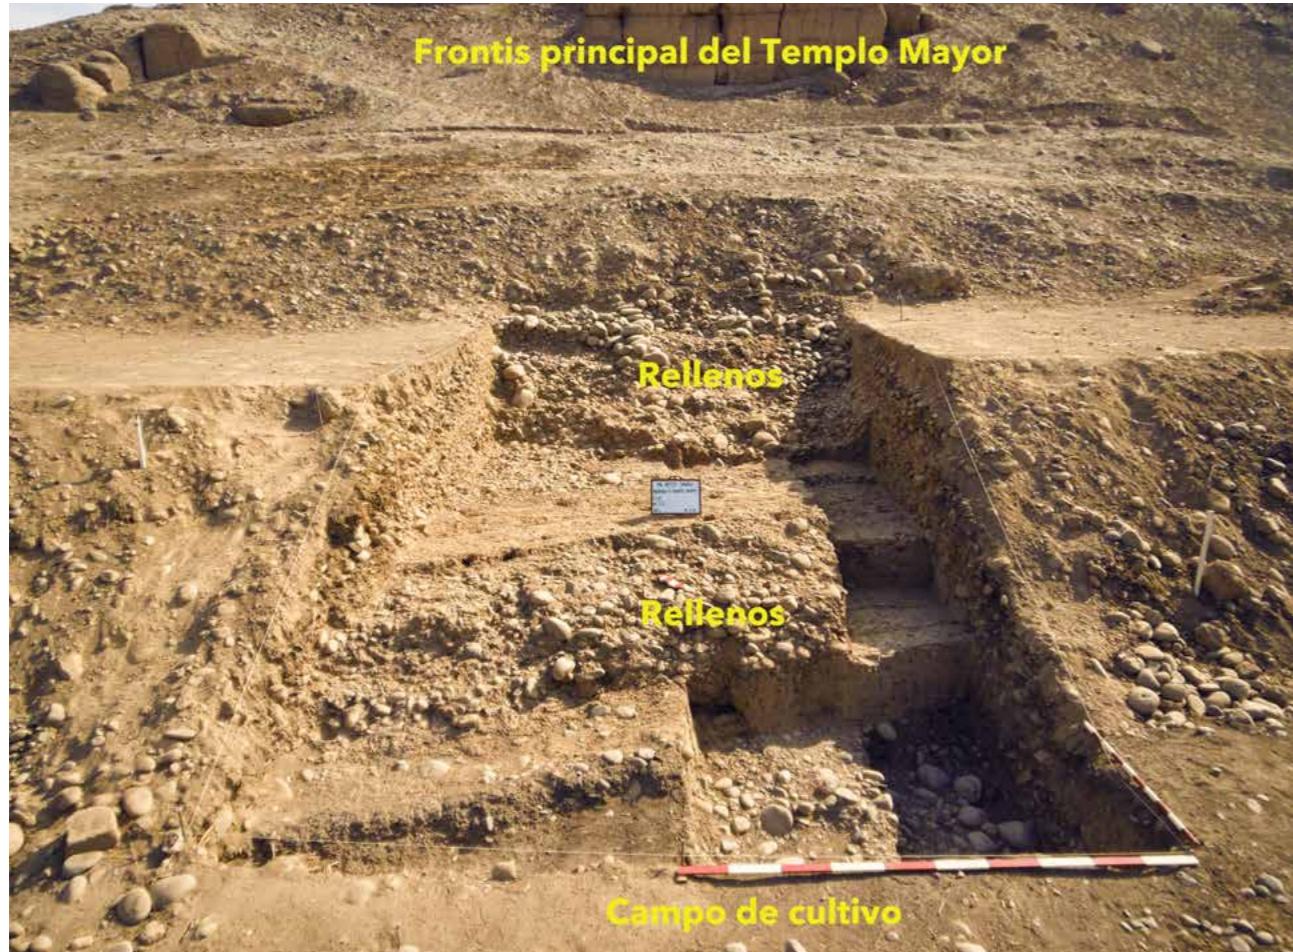
Foto 475. Unidad de Excavación 18, vista desde el norte. Jalones: 1 y 2 metros (tomado de Espinoza 2017b).

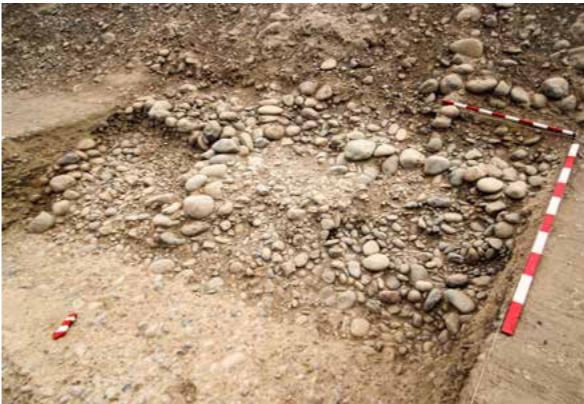
Foto 476. Detalle de emparrillados en la Unidad de Excavación 18. Jalones: 1 y 2 metros (tomado de Espinoza 2017b).

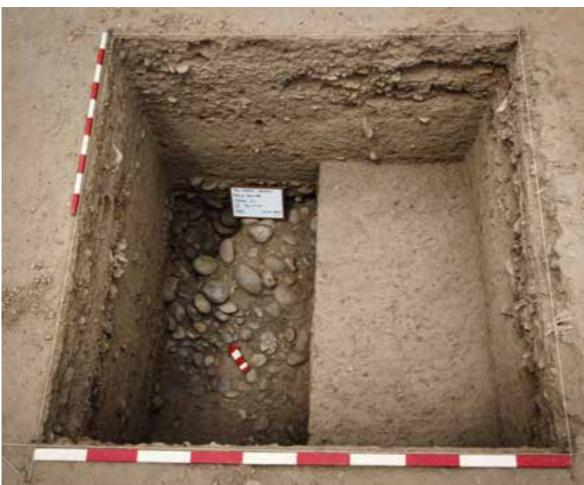
Foto 477. Unidad de Excavación 22. Se aprecian, en el fondo de esta, alineamientos de cantes rodados. Jalones: 1 y 2 metros (tomado de Espinoza 2017b).

de ella se encontraron aparentes alineamientos de cantes rodados que delimitaban rellenos constructivos con tierra y arena (foto 477).

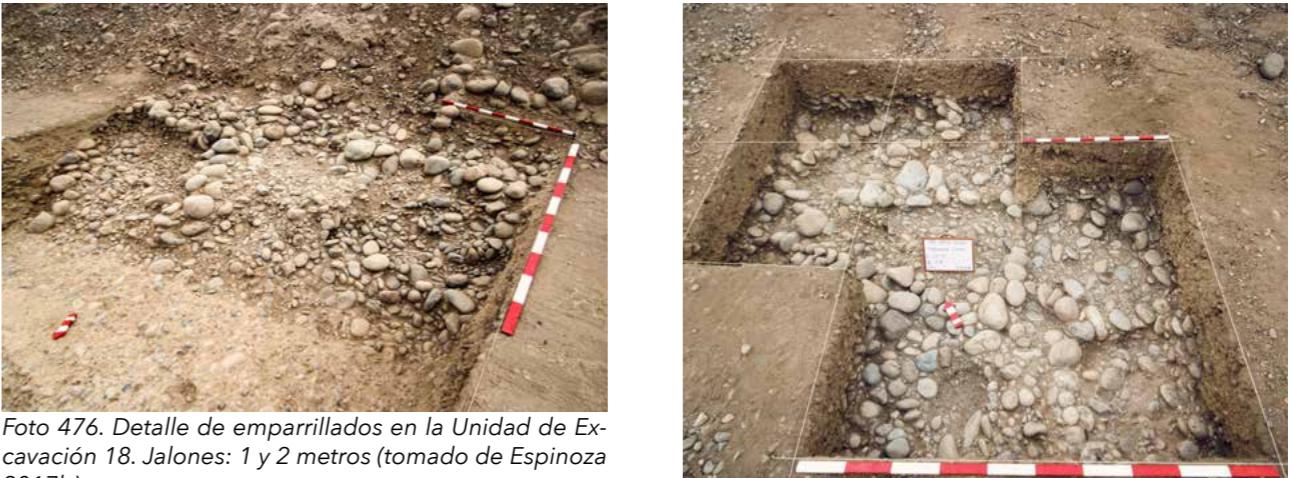
Foto 478. Unidad de Excavación 23 y ampliación este de la misma, vista desde el sur. Jalones: 1 y 2 metros (tomado de Espinoza 2017b).

Esta unidad se localizó en el extremo sur de la Hon-donada Central, en la Chacra 5, en un terreno de cultivo en desuso, y entre las viviendas de los pobladores informales asentados dentro del sector. Mantuvo el mismo objetivo que las unidades anteriores. Se hallaron alineamientos de cantes rodados que se proyectaban bajo los perfiles de la unidad, lo que motivó que se ampliara el área de excavación (foto 478). Con ello, se confirmó que hubo tres muros de cantes rodados y una construcción parcialmente preservada, de planta ovalada con 1,2 metros de diámetro máximo y 20 centímetros de altura (foto 479). Los alineamientos de cantes rodados corresponden a restos de muros de contención de rellenos para nivelación del terreno, sin

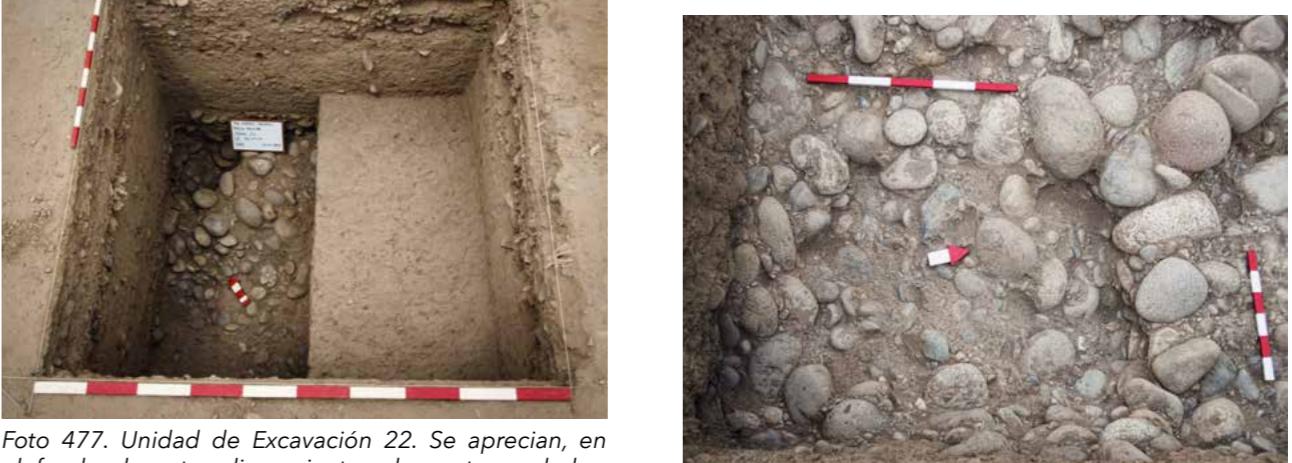
Foto 479. Detalle de construcción de cantes rodados, de planta ovalada. Jalones: 30 y 50 centímetros (tomado de Espinoza 2017b).

embargo, no parecen haber formado emparrillados, pues ni se intersectan ni son rectilíneos, aunque es probable que ello se deba a remoción agrícola luego del abandono ichma del sitio. Posiblemente, la construcción ovalada se utilizó para contener una ofrenda o almacenar productos alimenticios.

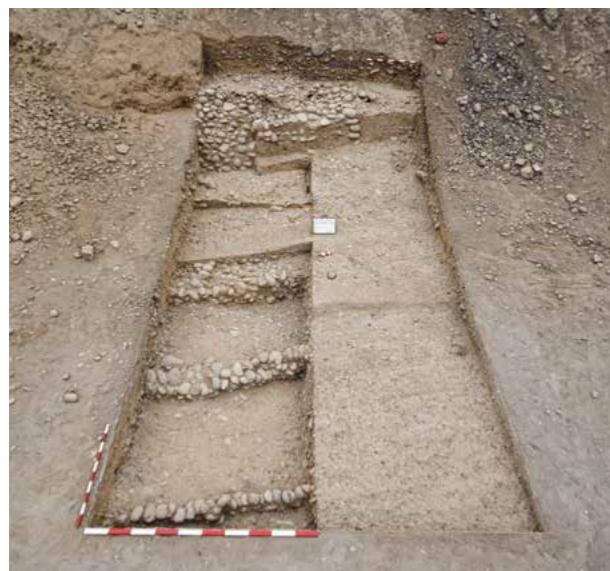
Foto 480. Unidad de Excavación 25, vista desde el oeste. En la profundización a la izquierda se aprecian transversalmente muros de contención de cantos rodados. Jalones: 1 y 2 metros (tomado de Espinoza 2017b).

contención (fotos 480 y 481). Los muros de mayor altura, ubicados en el extremo este de la excavación, pertenecen a la terraza inferior de la pirámide. Los cantes rodados se encuentran unidos con mortero de barro para soportar el empuje de los rellenos del edificio; sin embargo, se han perdido las tapias que debieron recubrir los emparrillados (estos no eran caravista) y conformar así la fachada de la terraza. Los muros de cantes rodados al oeste de la excavación (en la explanada) sirvieron para la nivelación del terreno, buscando que la plaza fuese horizontal. La remoción del área, quizás desde la Colonia, al ser utilizada para cultivo hizo que se perdiera el piso de la plaza. Esta misma explanada se usó como campo de fútbol en el último tercio del siglo XX y hasta el 2012.

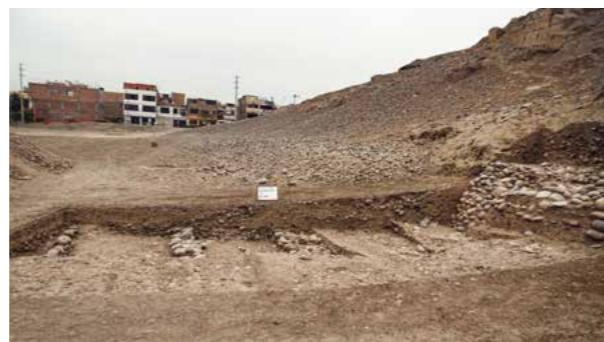
Foto 481. Unidad de Excavación 25, vista desde el sur. A la derecha se aprecia la Pirámide C (tomado de Espinoza 2017b).

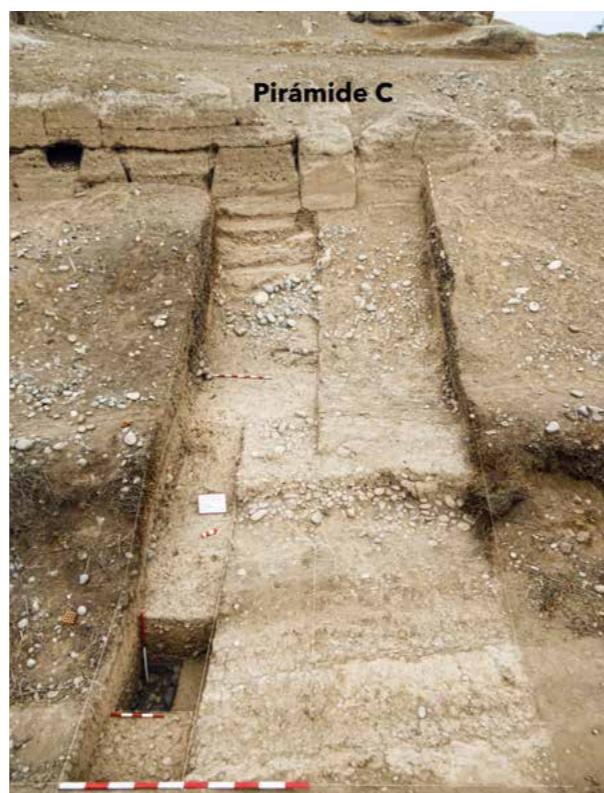
Foto 482. Unidad de Excavación 27, vista desde el este. Jalones: 1 y 2 metros (tomado de Espinoza 2017b).

Se ubicó en el frontis este de la Pirámide C y, de manera similar a la Unidad 25, abarcó parte de la terraza inferior y de la explanada colindante registrada como Chacra 2. Tuvo el mismo objetivo de la Unidad 25. Tras el retiro de la tierra eólica y de las acumulaciones de basura y desmonte contemporáneo, se identificaron rellenos constructivos prehispánicos, pisos destruidos y bases de muros de tapia, muy alterados por uso agrícola (foto 482).

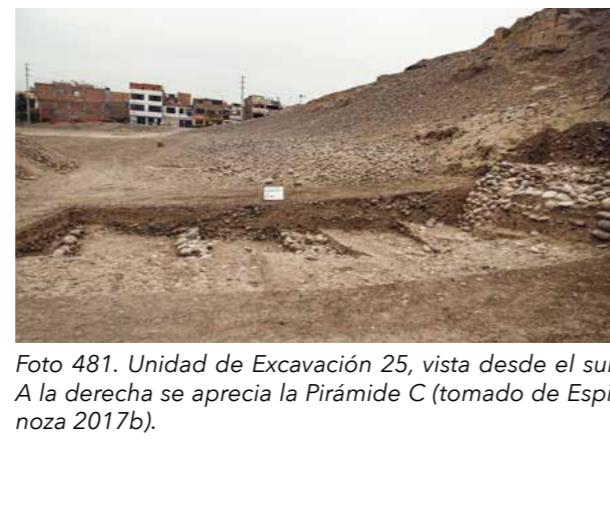
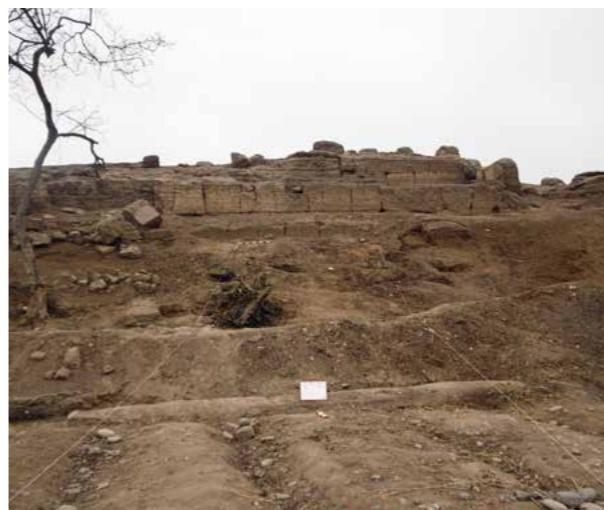
Foto 483. Unidad de Excavación 28, inicialmente, vista desde el sur. Jalones: 1 y 2 metros (tomado de Espinoza 2017b).

Fue abierta en el centro del frontis sur de la Pirámide C, en el área de las terrazas bajas y la planicie colindante al sur, que corresponde a la denominada Chacra 4 (foto 483). Debido al hallazgo de muros colapsados por el paso de acequias y el crecimiento de vegetación que dificultaban la excavación, se amplió la unidad al norte hasta alcanzar los muros de la fachada más alta del frontis de la pirámide. La Unidad 28 tuvo un objetivo similar al de las unidades 25 y 27. Se determinó que los muros más elevados de la pirámide habían conformado una terraza con un frontis escalonado, similar al frontis sur alto de la Pirámide de las Aves. La terraza más baja había sido cortada por una

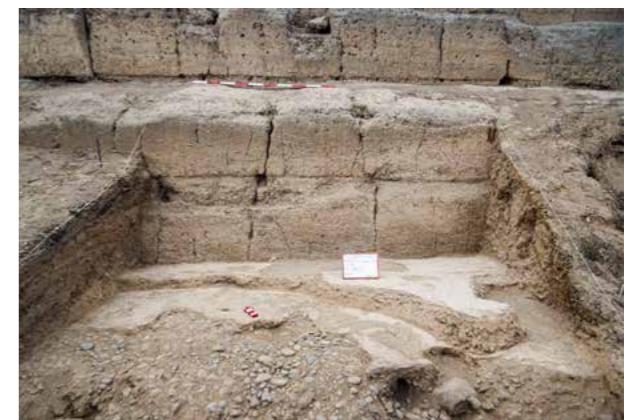
Foto 484. Pisos en la parte baja del frontis sur de la Pirámide C. Jalón: 2 metros (tomado de Espinoza 2017b).

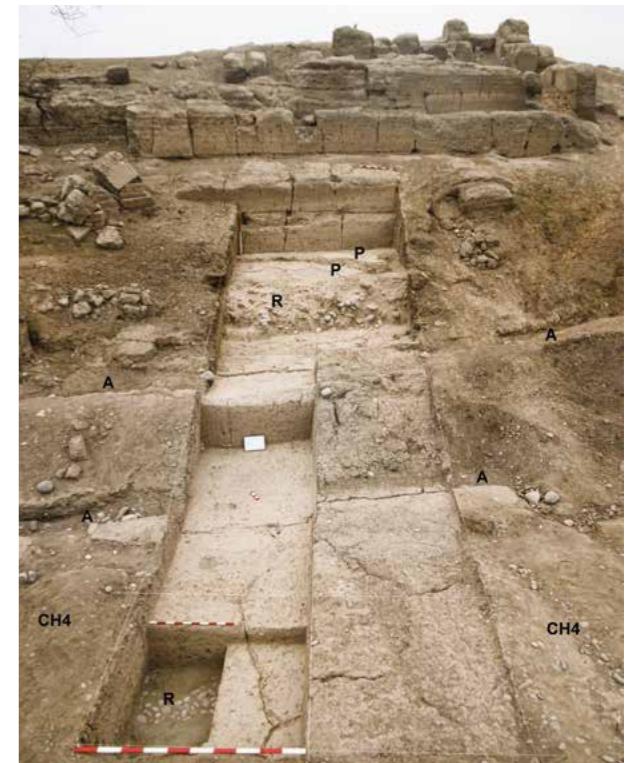
Foto 485. Unidad de Excavación 28 al final de los trabajos. Se indican pisos (P), rellenos constructivos (R), acequias modernas (A) y la Chacra 4 (CH4). Jalones: 1 y 2 metros (tomado de Espinoza 2017b).

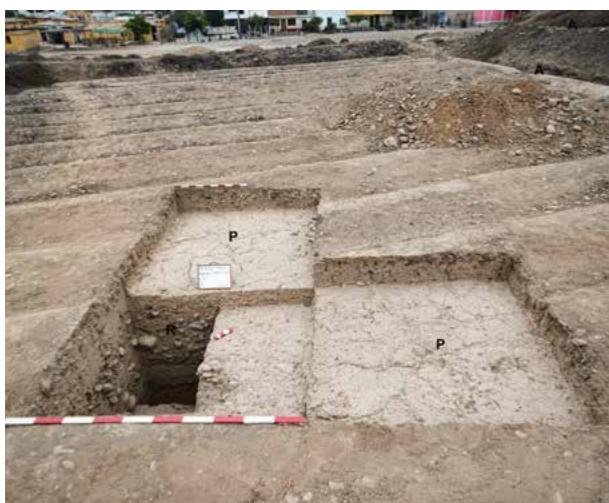
Foto 486. Unidad de Excavación 29, abierta en la Chacra 4. Se aprecian un piso (P) y un relleno constructivo (R). En el extremo superior derecho se indican las acequias (A) que bordearon el frontis sur de la Pirámide C. Jalones: 1 y 2 metros (tomado de Espinoza 2017b).

Se emplazó en la Chacra 4, 10 metros al suroeste de la Unidad 28. El objetivo de su apertura fue verificar la presencia de arquitectura relacionada a la Pirámide C en la planicie del mencionado campo de cultivo. Corrobó la existencia de una sucesión de rellenos entre cuatro pisos (fotos 486 y 487), el más superficial de ellos con un hoyo (foto 488) para asentar probablemente vasijas y con abundantes fragmentos de cerámica, pertenecientes a arquitectura monumental que es parte de la Pirámide C.

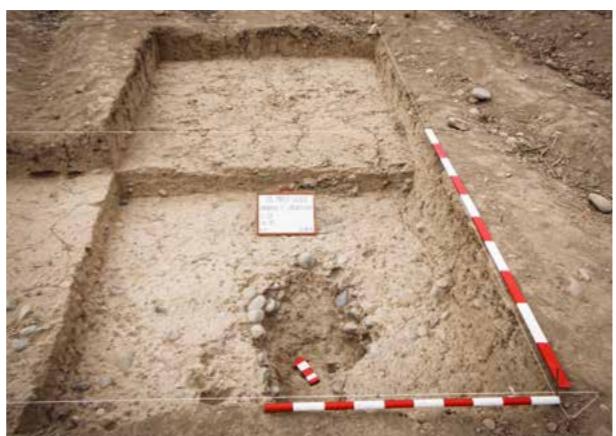
Foto 488. Hoyo parcialmente bordeado de cantes rodados. Jalones: 1 y 2 metros (tomado de Espinoza 2017b).

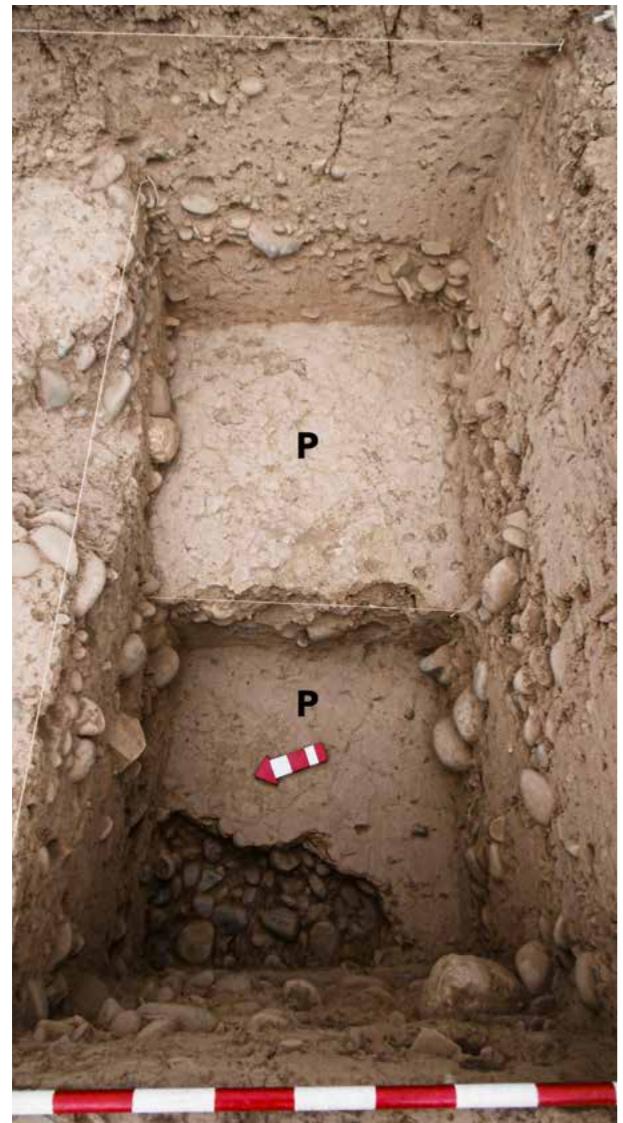
Foto 487. Profundización en la unidad de excavación, se exhiben pisos (P). Jalón: 1 metro (tomado de Espinoza 2017b).

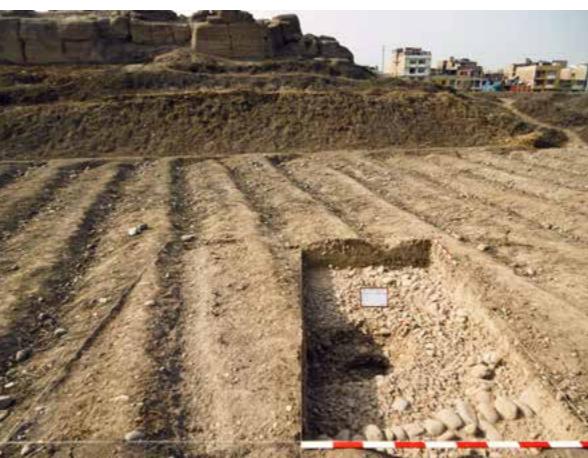
Foto 489. Unidad de Excavación 30, vista desde el sur. En la parte baja se aprecia un muro de cantes rodados que delimita rellenos constructivos profundos. Jalones: 1 y 2 metros (tomado de Espinoza 2017b).

Ubicada en el extremo este de la Chacra 4, 25 metros al este de la Unidad 28, esta excavación tuvo el mismo objetivo que la Unidad 29 y permitió corroborar la presencia de arquitectura monumental conectada a la Pirámide C, evidenciada en profundos rellenos distribuidos entre muros de cantos rodados (foto 489), así como en un hoyo de

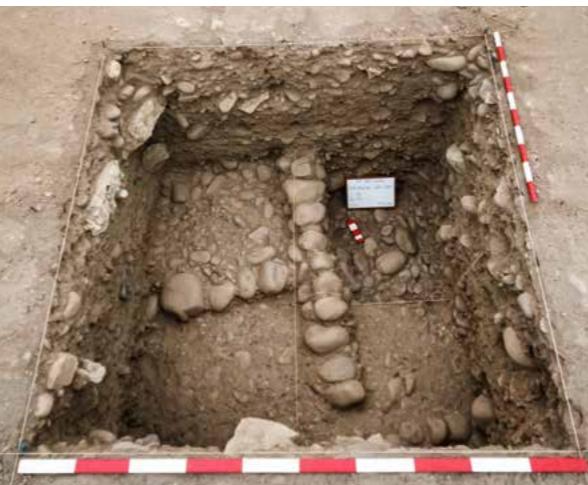
Foto 490. Unidad de Excavación 35, que muestra alineamientos de cantes rodados. Jalones: 1 y 2 metros (tomado de Espinoza 2017b).

Se emplazó en el noreste de la Explanada Norte, unos 40 metros al este de la Unidad 34 y a 10 metros del frontis oeste de la Pirámide C. Se hallaron restos de un alineamiento de cantes rodados, con las características ya vistas en las demás unidades de la explanada (foto 490). Con ello se confirmó que la utilización del terreno con fines agrícolas desde la Colonia hizo desaparecer el piso de la plaza y recortó los muros de contención y los rellenos de nivelación.

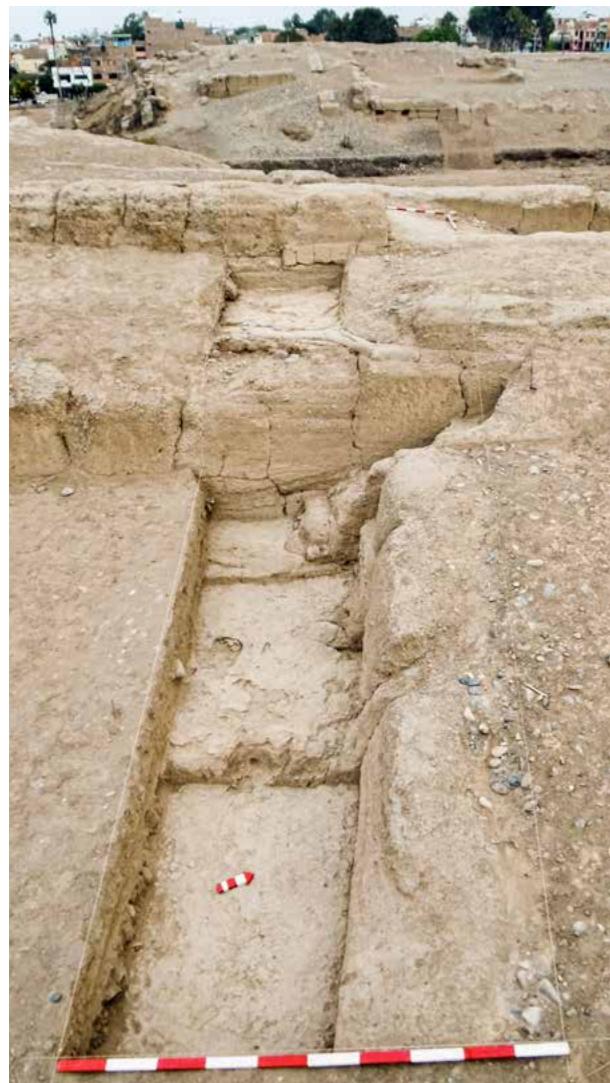
Foto 491. Unidad de Excavación 39, al final de los trabajos. Jalones: 1 y 2 metros (tomado de Espinoza 2017b).

en uno de los espacios más representativos de Mateo Salado. La intervención tuvo como objetivo exponer y registrar una presunta escalera lateral de la plaza, como las existentes en el Ambiente 12 del Templo Mayor (véase Unidad de Excavación 1 en el subcapítulo 6.1). Antes de la excavación, y adosado al oeste de la plaza, se distinguían muros paralelos que descendían hacia al este, lo que les daba apariencia de escalones. Tras las excavaciones, no fue claro que se tratara de una escalera, pues contenía rellenos de cantes rodados a manera de un contrafuerte, y estaba compuesto por varios muros, algunos de los cuales habían sido cortados (foto 491). Se observó también que desde la base de estos muros par-

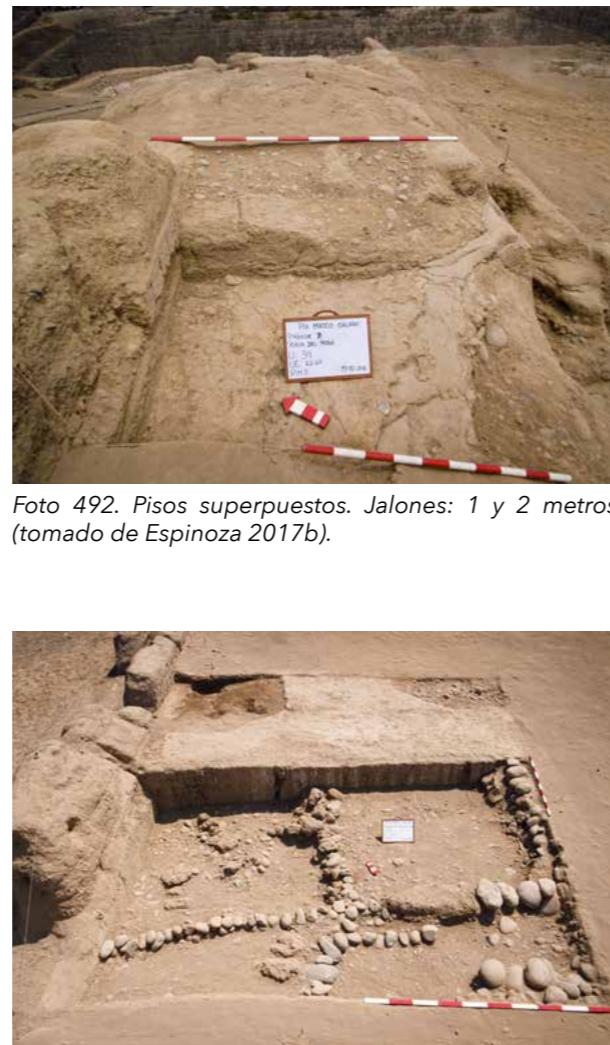
Foto 492. Pisos superpuestos. Jalones: 1 y 2 metros (tomado de Espinoza 2017b).

tían pisos (foto 492) en los que se encontraron restos botánicos correspondientes, al parecer, a restos del consumo de alimentos. Los pisos no presentaron improntas de soguilla como las de la sección alta de la Plaza del Podio (capítulo 4.3 y Unidad de Excavación 3 en el subcapítulo 6.2).

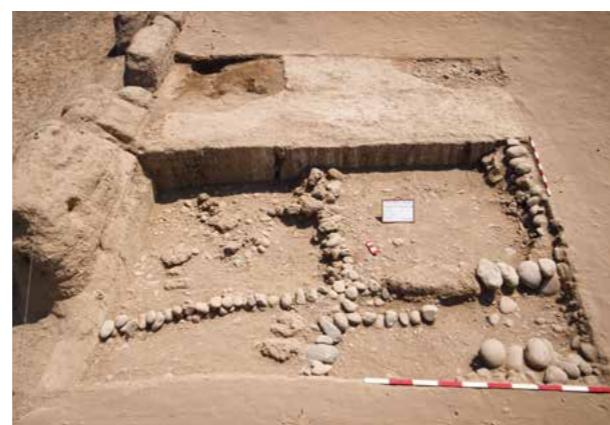
Foto 493. Unidad de Excavación 40, emparrillados en la sección baja de la Plaza. Jalones: 1 y 2 metros (tomado de Espinoza 2017b).

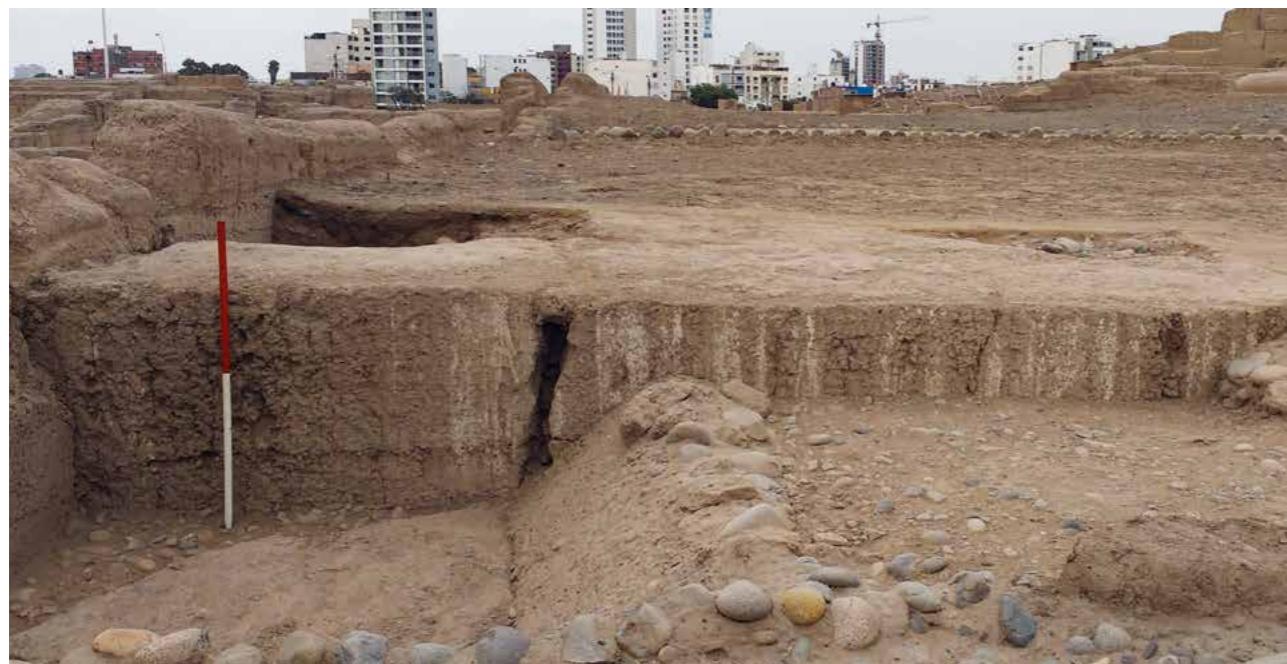
Foto 494. Restos de pintura blanca en el paramento norte del muro que divide ambas secciones de la plaza. Jalón: 1 metro (tomado de Espinoza 2017b).

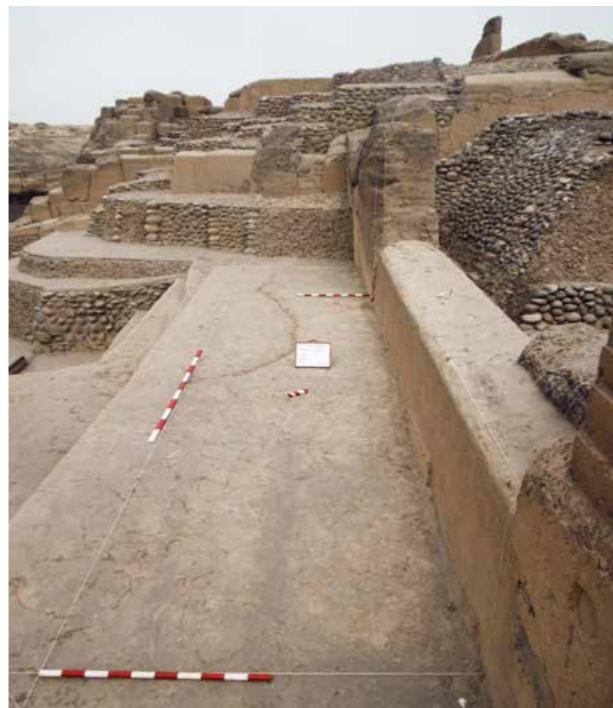
Foto 495. Unidad de Excavación 41, al inicio. Jalones: 1 y 2 metros (tomado de Espinoza 2017b).

Esta unidad de excavación se llevó a cabo en la Terraza 2, junto al Muro 17, aledaña al Pozo Ceremonial (L4 en el capítulo 6.2) (foto 495) con el propósito de hallar ofrendas u otro objeto ceremonial bajo el pozo, hacia los cuales se habrían dirigido las libaciones. Para comprobarlo se hizo una prospección con georadar (foto 496), el mismo que detectó una concentración de materiales indefinidos que podrían corresponder a un objeto subyacente. En función de esa prospección se decidió emplazar la Unidad 41 en la ubicación ya explicada.

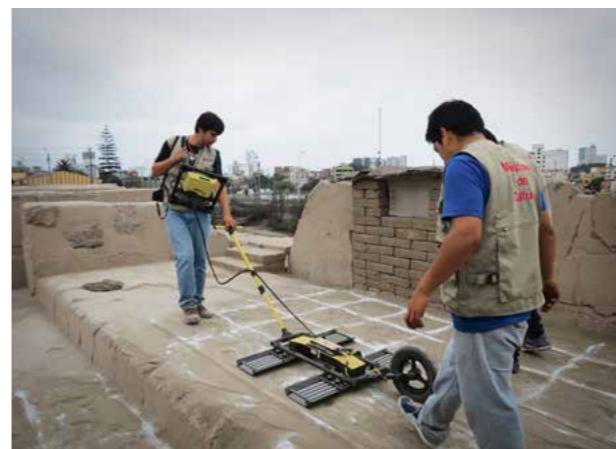
Foto 496. Prospección con georadar en las inmediaciones del Pozo Ceremonial (Archivo fotográfico del Proyecto Mateo Salado, 2015).

objeto especial subyacentes al Pozo Ceremonial. El georadar detectó una concentración de cantos rodados correspondiente a emparrillados de contención en el fondo de la unidad (véase foto 498). Al no encontrarse un objeto especial enterrado, es posible que las ceremonias de libación hubieran sido ofrecidas a divinidades no subterráneas, tales como cerros, islas, astros, etcétera.

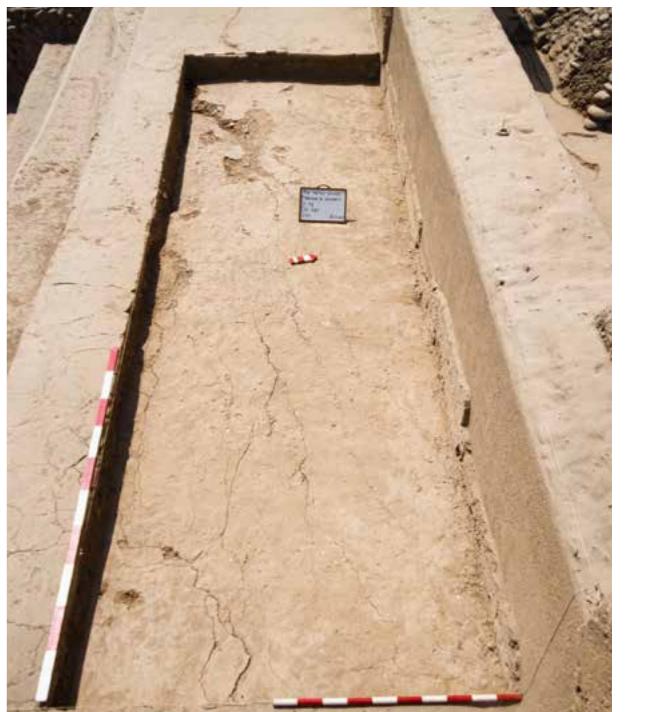
Foto 497. Proceso de excavación con piso expuesto. Jalones: 1 y 2 metros (tomado de Espinoza 2017b).

Con la excavación se verificó que los pisos en la terraza (foto 497) presentan concentraciones de materiales orgánicos adheridos (principalmente restos botánicos y de conchas marinas). Bajo estos, los rellenos constructivos (foto 498) contienen una alta concentración de material cultural (fragmentos de cerámica, cáscaras de maní, vértebras de pescado, uñas de cangrejo, entre otros), confirmándose así que en estos espacios, antes de su remodelación, se celebraban banquetes o festines. Se hallaron dos posibles agujas, una en un piso y otra en los rellenos. No se encontraron ofrendas u otro

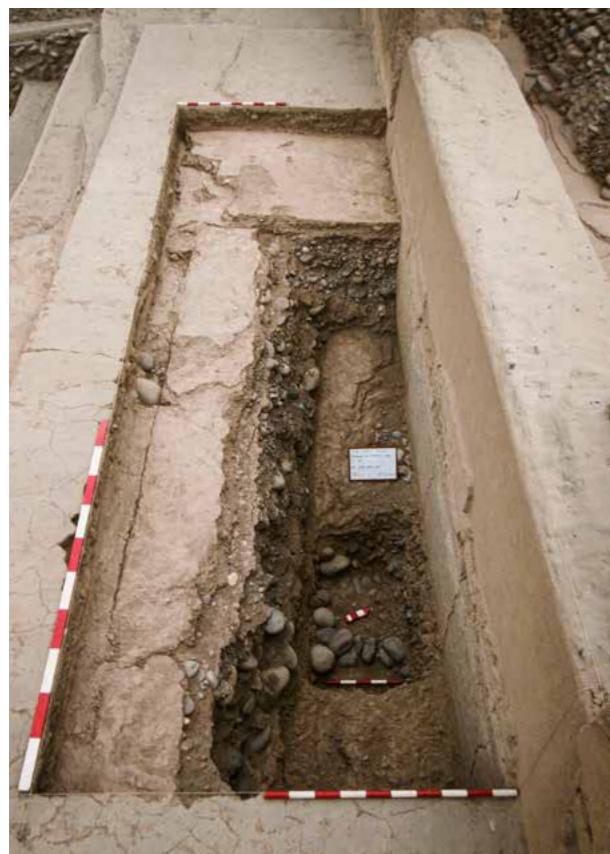
Foto 498. Final de excavación. En el fondo se aprecian alineamientos de cantes y parte de rellenos constructivos. Jalonos: 1 y 2 metros (tomado de Espinoza 2017b).
