# RESTAURANDO EL USHNU: UNA ESTRUCTURA CEREMONIAL EN LA ZONA MONUMENTAL DE AYPATE

**Lorenzo Huisa Palomino**  
Proyecto Integral Aypate  
Qhapaq Ñan – Sede Nacional

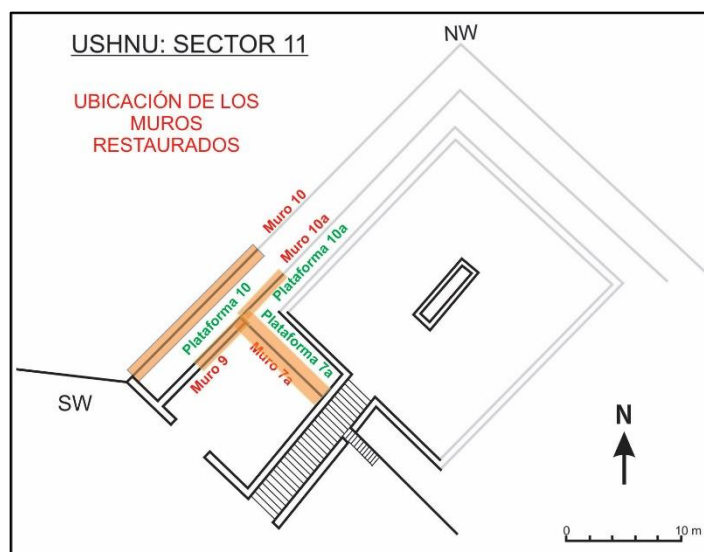
Los muros 7a, 9, 10 y 10a que fueron restaurados se encuentran en el Ushnu (Sector 11).

Fig. 01. Ubicación de los muros intervenidos en el Ushnu.

Los cuatro muros presentaban en común afectaciones como pandeo generalizado, inclinación, fisuras, ausencia de mortero, piedras sobresalidas y rajaduras. Los muros 7a, 10 y 10a que fueron restaurados erróneamente con una sola hilada, así como la plataforma que los sostenía, se encontraban hundidos y con agrietamientos causados por la humedad. La intersección de los muros 7a, 9 y 10a sufrió la presión del relleno cargado de humedad y un sustancial colapso, hecho que propició la intervención de emergencia, en tanto que se trataba de muros estructurales que soportaban carga.
